بررسی جنبه‌های زلزله‌شناختی زمین‌لرزه ۱۳۸۴/۸/۱۶ بالاکوت (پاکستان) با بزرگای ۷.۶

مهدی زارع، دانشیار زلزله‌شناسی مهندسی، پژوهشکده زلزله‌شناسی پژوهشگاه

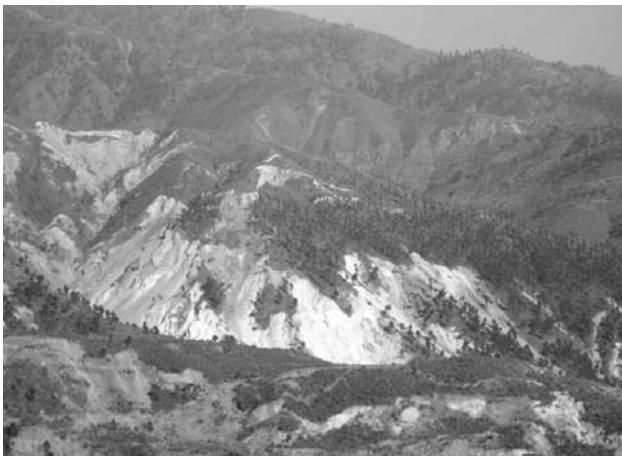
تصویر(۳): زمین‌لغزش در راستای گسیختگی گسل مظفرآباد در جنوب بالاکوت

از سوی دیگر بیشتر اثرهای سطحی گسیختگی به صورت رخداد پی در پی لغزش‌های دامنه‌ای از باغ (تصویر ۳) تا مظفرآباد (تصویر ۴) و بالاکوت (تصویر ۵) در راستای یک روند شمال غرب - جنوب شرق دیده می‌شود (تصویر ۶). زمین‌شناسان سازمان انرژی اتمی پاکستان (براساس گفتگوی شفاهی با نگارنده، آبان ماه ۸۴) این روند را به عنوان "گسل کشمیر" معرفی کرده‌اند. البته با توجه به عبور این گسل از مظفرآباد و اینکه کشمیر یک نام منطقه‌ای است، به نظر می‌رسد که گسل مظفرآباد نام بهتری برای این گسل باشد.

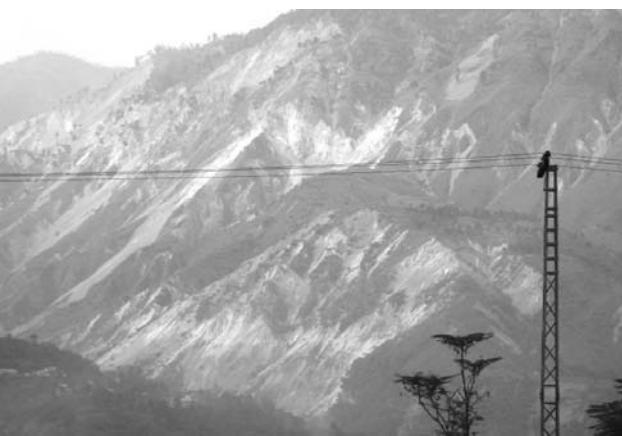
تصویر(۴): زمین‌لغزش در راستای گسیختگی گسل مظفرآباد در جنوب مظفرآباد

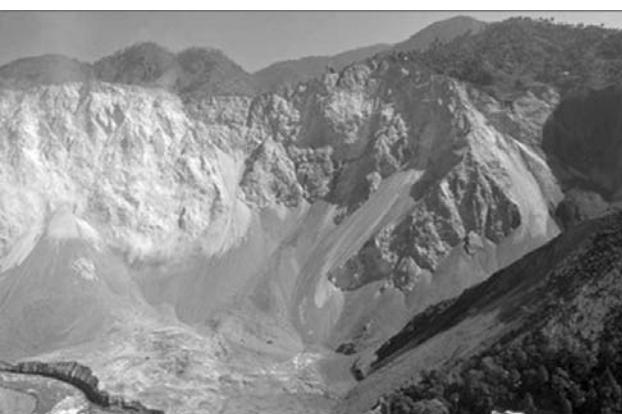
تصویر(۵): زمین‌لغزش بزرگ در نزدیکی "باغ" در راستای گسیختگی گسل مظفرآباد در شمال غرب باغ

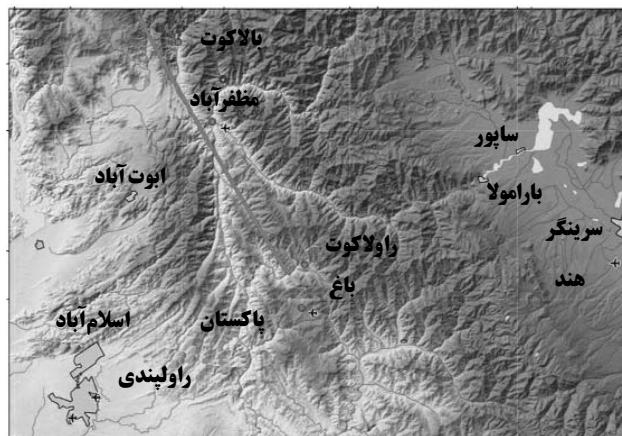
تصویر(۶): راستای گسیختگی کسل مظفرآباد بین باغ و بالاکوت

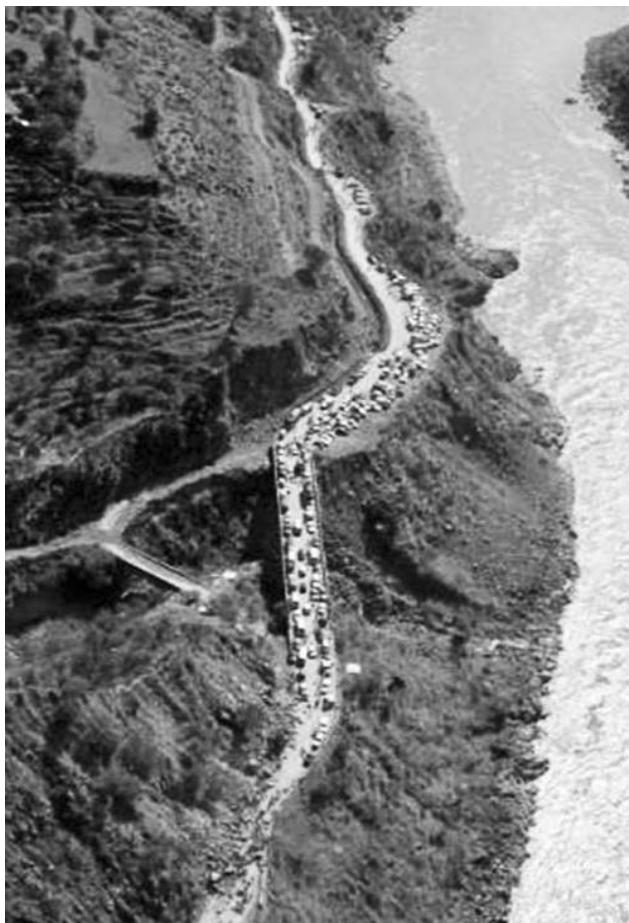
بر اساس آنچه در منطقه زلزله‌زده در لحظات اولیه پس از وقوع زمین‌لرزه گزارش شده است، رخداد زمین‌لغزش در منطقه موجب برخاستن غبار عظیم بویژه در دره باغ و مظفرآباد و بالاکوت گردید (تصویر ۷). این پدیده با سقوط بلوكهای سنگی (تصویر ۸) به تخریب جاده‌ها (تصویر ۹)، مسدود شدن آنها و تراکم عبور و مرور منجر شد (تصویر ۱۰). درناحیه کف دره رودخانه کهاله ارتفاع در حدود ۶۰۰ متر از سطح دریا و در بلندترین نقطه ارتفاع در حدود ۱۸۰۰ متر برآورد می‌شود. حدفاصل این دو سطح، اختلاف ارتفاعی در حدود ۱۳۰۰ متر نشان می‌دهد. در فاصله حدود ۲۵ کیلومتری شهر مظفرآباد مرکز ایالت جامو و

تصویر(۹): ایجاد راهبندان پس از رخداد زمین‌لرزه ۸۴/۷/۱۶ بالاکوت در جاده اسلام‌آباد-مظفرآباد

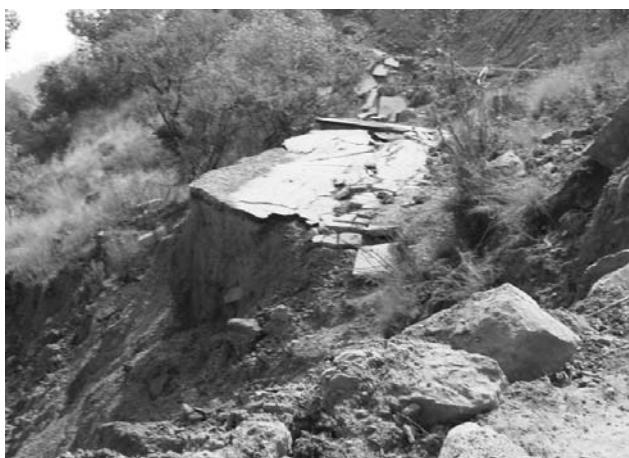
تصویر(۱۰): تخریب جاده اسلام‌آباد-مظفرآباد بر اثر رخداد زمین‌لرزه ۸۴/۷/۱۶ بالاکوت

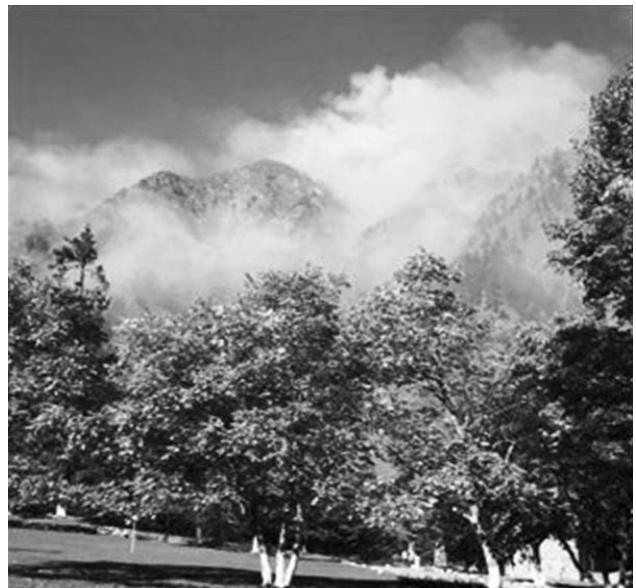
تصویر(۷): برخاستن غبار از مظفرآباد بر اثر رخداد زمین‌لرزه [۸]

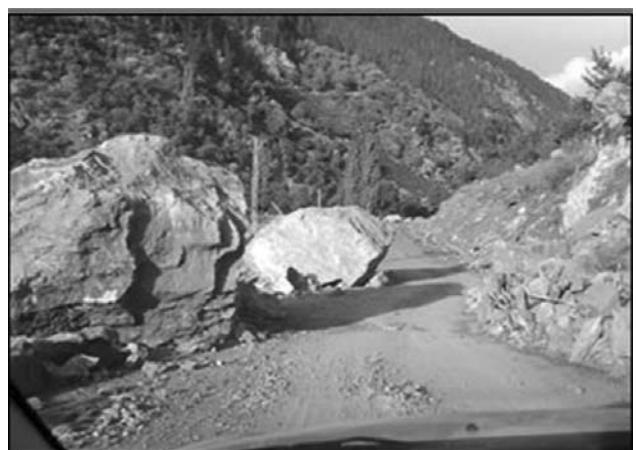
تصویر(۸): سقوط بلوك‌های سنگی در نزدیکی مظفرآباد بر اثر رخداد زمین‌لرزه ۸۴/۷/۱۶

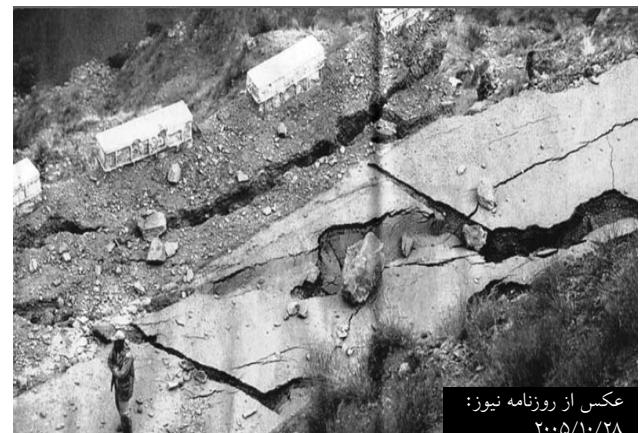
پدیده لغزش بویژه در بخش‌های شرقی دره باغ تامظفرآباد دره بالاکوت مشاهده گردید. در بخش‌های شرقی دره بالاکوت با تخریب وايجاد گسيختگی در جاده‌ها عملاً استفاده از اين جاده‌ها بسيار مشکل يا غيرممکن بود (تصویر ۱۱). از سوي

تصویر(۱۱): تخریب جاده در نزدیکی بالاکوت بر اثر ایجاد ترکهای کششی سطحی در زمین‌لرزه ۸۴/۶/۱۷ بالاکوت پاکستان [۸]

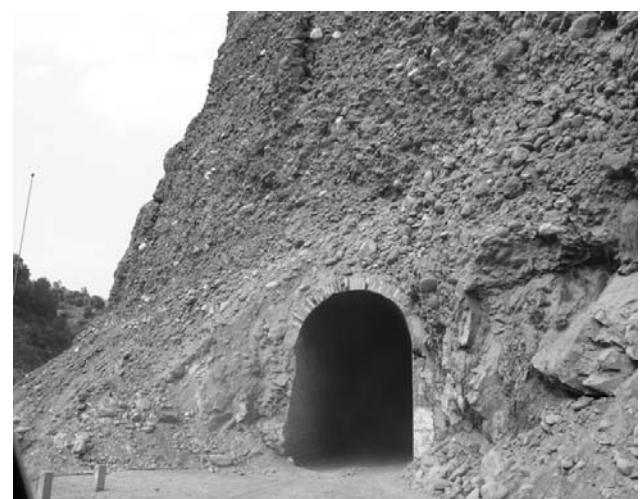
دیگر، لغزشها با تخریب پلها و تونلها نیز همراه بود که نمونه‌ای از آن در تونل (تصویر ۱۲) و پل جنوب مظفرآباد مشهود بود (تصویر ۱۳). تونل در مختصات $۳۴^{\circ}, ۲۰'$ عرض شمالی و

۷۳° طول شرقی در ارتفاع ۶۵۰ متر از سطح دریا واقع است. این تونل در طول حدود ۵۰ متر از آبرفت‌های دامنه‌ای با ضخامت حدود ۱۰۰ متر عبور می‌کند. در کنار آن پلی ساخته شده که بر اثر ایجاد ترکهای طولی و عرضی تخریب شده و تحت ریزش واریزه‌ای دامنه‌ای قرار گرفته است. داخل تونل هیچ نوع مهار یا پوششی دیده نشد. ریزشها نیز به حدی زیاد بود که در اولین روزهای بعد از رخداد زمین‌لرزه این پل بسته و عملأً جاده مسدود شده است. ارتباط بین اسلام‌آباد و مظفرآباد با بازگشایی مجدد همین تونل برقرار شده است.

تصویر(۱۲): تخریب دهانه و بخشی از تونل در جاده واقع در جنوب مظفرآباد بر اثر زمین‌لرزه ۸۴/۷/۱۶

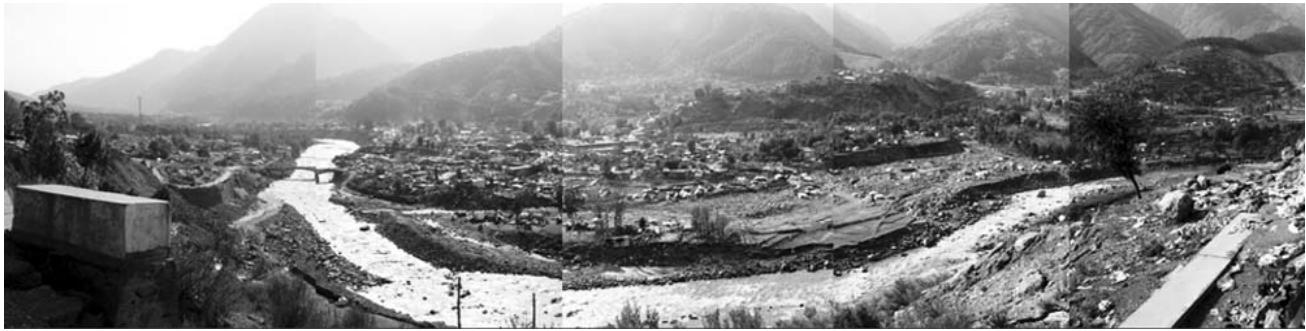
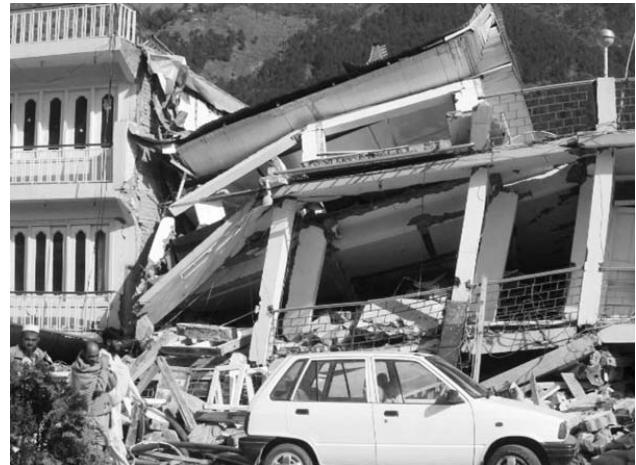
تصویر(۱۴): بالاکوت

EMS98 برآورده می‌گردد. تمام ساختمانها در این شهر خراب شد. شهر در دره‌ای قرار دارد که حدفاصل ناحیه سرحد و ایالت پنجاب می‌باشد. شهر در ایلات سرحد شمال غربی و در شمال ایالت جامو و کشمیر آزاد قرار گرفته است. راستای دره بالاکوت به صورت شمال، شمال غرب - جنوب، جنوب شرق است. ارتفاع تقریبی در مرکز شهر بالاکوت ۱۰۲۰ متر و موقعیت آن در $32^{\circ}, 34^{\circ}$ عرض شمالی و $73^{\circ}, 21'$ طول شرقی قرار دارد. از طرف دیگر، در کناره‌های شمالی و جنوبی دره، لغزش‌های

تصویر(۱۴، الف): تصویر پانورامی شهر ویران شده بالاکوت

تصویر(۱۴، ب): نمونه ای از شدت خرابیها در بالاکوت

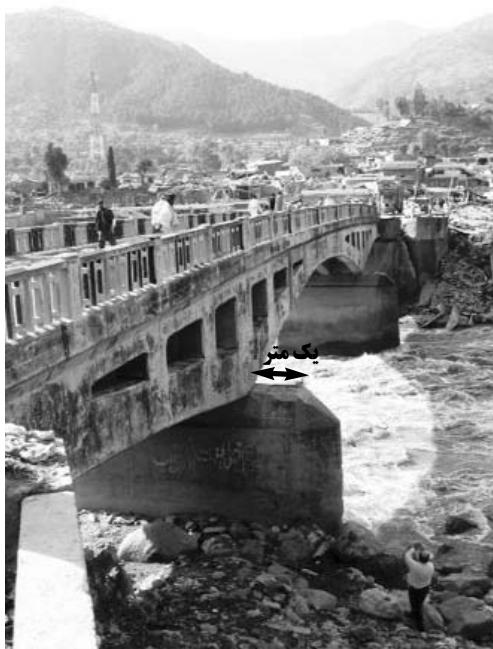
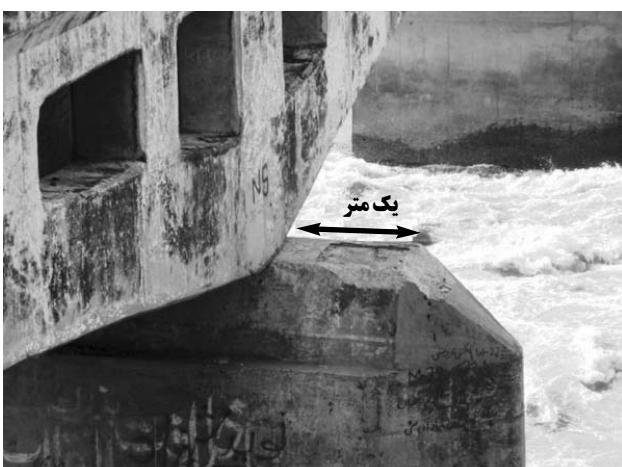
تصویر(۱۵): زمین لرزه ۸۴/۷/۱۶ بالاکوت

نقشه هم شدت زمین‌لرزه ۸۴/۷/۱۶ بالاکوت بر اساس مشاهده خرابیها در پهنه رومکزی و مطالعه گزارش خرابیها در نواحی ای که امکان بازدید از آنها فراهم نبود (نظیر سرینگر در هند و لاہور در پاکستان) تهیه شده است (شکل ۱۱). از نظر شدت زمین‌لرزه گستره بیشترین خرابیها (پهنه رومکز مهلرزه‌ای، در محدوده ۱۰ تا ۱۵ کیلومتر در پیرامون گسل) با تمایل بیشتر به سمت شرق و شمال شرق تعیین گردید. این روند شامل دره‌هایی است که مظفرآباد و سپس بالاکوت در آن قرار دارند. بر اساس مشاهده شدت خرابیها که در بالاکوت با تخریب کامل شهر همراه بود (تصویر ۱۴) و به عنوان مثال، موجب جابه‌جایی پل بتی بر روی رودخانه بالاکوت به میزان بیش از یک متر گردید (تصویر ۱۵)، بالاکوت به عنوان مرکز مهلرزه‌ای محل مشاهده بیشترین خرابیها باشد ده در مقیاس

تصویر(۱۵، الف): پل بتنی بالاکوت که بر اثر زمین لرزه ۸۴/۷/۱۶ به میزان بیش از یک متر در استان گسل جایه گذاشته است.

تصویر(۱۵، ب): جایه گذاشتن پل بتنی بالاکوت بر اثر زمین لرزه ۸۴/۷/۱۶

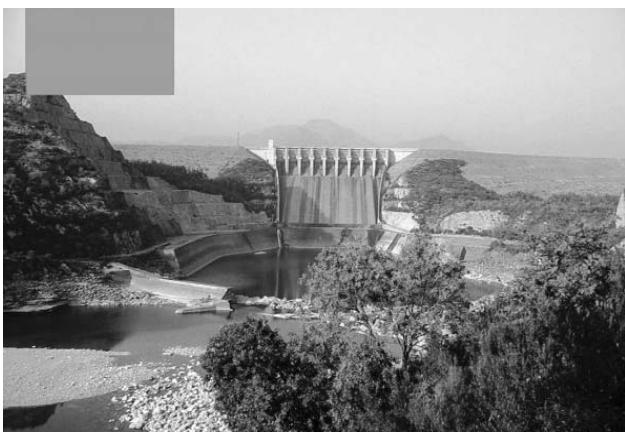
تصویر(۱۹): محور سد خاکی-سنگریزه‌ای تاربلا

زمین‌لغزه خرابی در محور و تأسیسات سد مشاهده نشد (تصویر ۱۹). در محدوده مخزن سد تاربلا به دلیل لغزش در محدوده مخزن سد (تصویر ۲۰)، ورود روانه گل به درون دریاچه مخزن سد تاربلا گزارش شد.

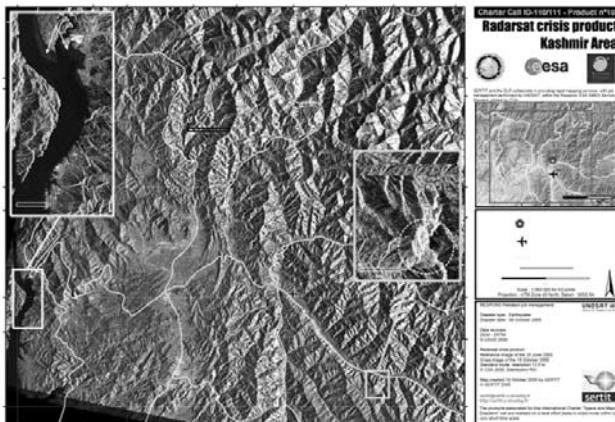
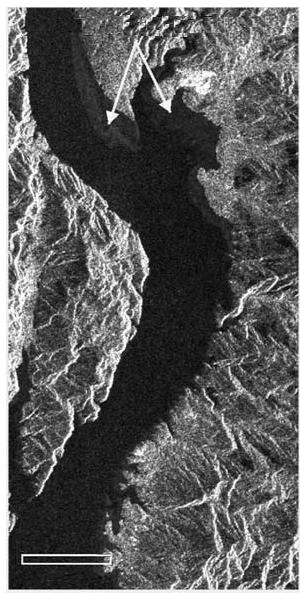
تصویر(۲۰): تصویر ماهواره‌ای از زمین‌لغزشها

تصویر(۲۰، الف): تصویر ماهواره‌ای سازمان فضایی اروپا از منطقه زلزله‌زده و مخزن سد تاربلا و زمین‌لغزش‌های ایجاد شده در مخزن سد

تصویر(۲۰، ب): بخشی از شکل(۲۰، الف) که مخزن سد تاربلا و زمین‌لغزش‌های ایجاد شده در مخزن سد را نشان می‌دهد.

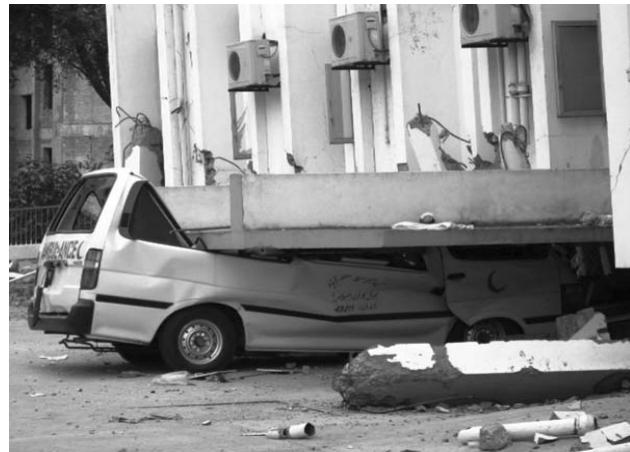
مظفرآباد شهری است که در کف دره‌ای قرار گرفته است که دامنه‌های بسیار باشیب تند در اطراف شهر، آن را محاصره می‌کنند. شدت زلزله در این شهر با توجه به خرابیهای مشاهده شده در بیمارستان نظامی ایجاز گلاب XI در مقیاس EMS98 برآورد گردید (تصویر ۱۶). در اتفاقات اطراف شهر لغزش‌های

بزرگی مشاهده شد. بلوك شمالی بیمارستان ایحصارگلاب به دلیل ریزش طبقه هم کف کاملاً فروریخت؛ ولی، بقیه قسمتهای ساختمان آسیبهای کمتری دید. در داخل محوطه هم بعضی از ساختمانهای یک طبقه ویران شدند. یکی از پزشکان حاضر در بیمارستان هم حرکت افقی و هم حرکت قائم شدید را در هنگام زلزله به یاد می‌آورد. جهت خرابیهای اصلی، در راستای شمال غرب - جنوب شرق است (راستای گسل مسبب). در روز هجدهم بعد از رخداد زمین لرزه به نظر می‌رسید که زندگی شهری دوباره در این شهر برقرار شده است.

تصویر(۱۶): تخریب در بیمارستان ایجاز گلاب مظفرآباد

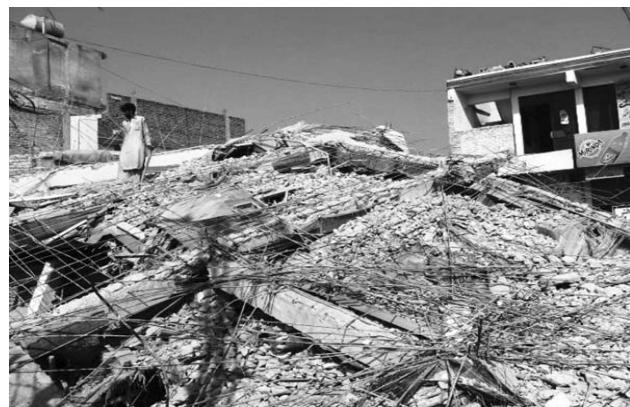
در مانسهر (تصویر ۱۷) و ابوت آباد شدت زمین لرزه VIII
برآورد گردید (تصویر ۱۸). از سد خاکی - سنگریزهای تاربلا نیز بازدید شد و با توجه به فاصله ۱۲۰ کیلومتری محور سد تاروم رکز

تصویر(۱۷): نمونه تخریب در مانسها

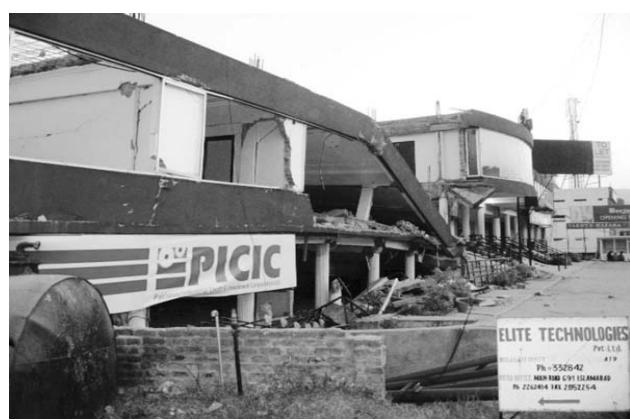
تصویر(۱۸): تخریب در بخشی از ساختمان یک هتل در ابوت آباد

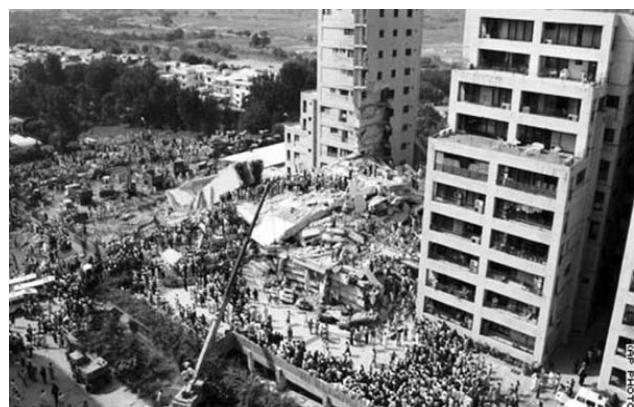
موازات گسل مسبب زمین لرزه بوده است. ارتفاع محل پی
برج نسبت به خیابانی که درجهت جنوب غربی آن قرار
گرفته حدود ده متر بالاتر است. در مورد محل برجهای مارگالا
نکته‌ای که به نظر می‌آید این است که احتمالاً مؤلفه افقی به
موازات گسل در فروریختن برج تأثیر بسیاری داشته است.

علی‌رغم آنکه در بازدید از شهر اسلام آباد خرابی‌های گسترده در شهر مشاهده نمی‌شد، یکی از برجهای مجموعه برجهای مارگالا واقع در شمال غرب اسلام آباد فروریخت (تصویر ۲۱). علاوه بر دلایل سازه‌ای برای خرابی برج مارگالا به نظر می‌رسد که جنس خاک (آبرفتی دانه‌ای با ماتریکس رسی) در محل برجهای مارگالا واقع بودن آن بر روی یک بلندی احتمالاً می‌توانسته به عنوان دلیل تشدید موجه‌ای رسیده به محل و کمک احتمالی به تخریب برج که مشکلات سازه‌ای مختلفی داشته است عمل کرده باشد.

تصویر(۲۱): یکی از برجهای مارگالا در شهر اسلام آباد [۹]

ارتفاع محل برج فروریخته ۵۵۴ متر از سطح دریا و مختصات محل برج $33^{\circ}, 42'$ عرض شمالی و 73° طول شرقی است. جهت ریزش برج، شمال غربی - جنوب شرقی و به
