پل دره سعید آباد تبریز و نیاز مبرم به بهسازی

ارژنگ صادقی، استادیار گروه عمران دانشکده فنی، دانشگاه تربیت معلم آذربایجان

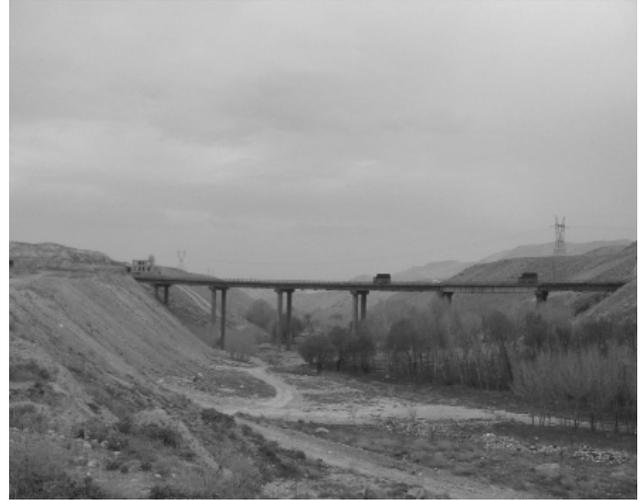
تصویر (۱): نمای کلی پل دره سعید آباد

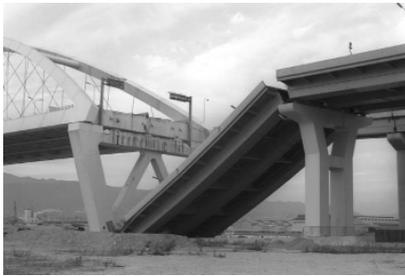
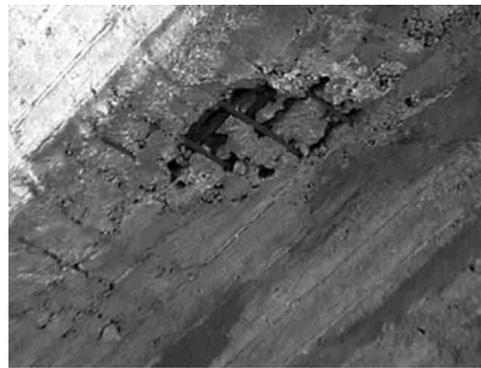
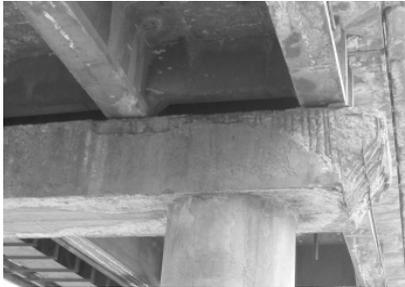
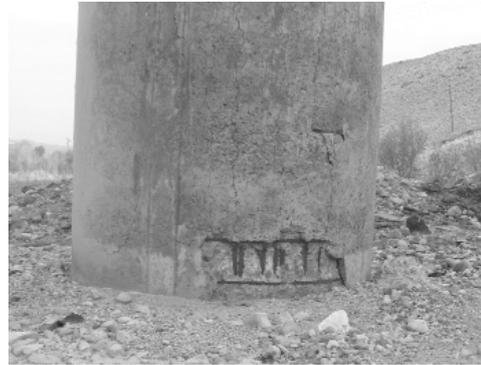
۲- افتادن عرشه ساده از روی پایه ها به علت ارتعاش غیر هم فاز پایه ها و نیز نداشتن نشیمن کافی در جهت محور پل در روی پایه، یکی از علل عمده آسیبهای وارده به پلها در هنگام زلزله می باشد. این مطلب در مورد پلهای با پایه های بلند حادثر خواهد بود؛ زیرا با افزایش ارتفاع پایه ها، نرمی و جابه جایی انتهایی آنها افزایش پیدا کرده و در نتیجه عرشه در صورتی که تکیه گاه کافی در روی پایه پل نداشته باشد، به پایین می افتد. برای اجتناب از این امر، آشتو مقررات جدیدی از سال ۱۹۹۵ م. وضع نموده است که این پلها فاقد آن می باشند؛ لذا پایداری طولی عرشه پل در روی تکیه گاهها در هنگام بروز زلزله مورد تردید می باشد. علاوه بر این، به علت عدم تعبیه بلوکهای برشگیر عرضی در روی سرتیرها، پایداری جانبی عرشه ها نیز در روی پایه ها قابل اعتماد نیست (تصویر ۳).

تصویر (۳): خرابی رایج عرشه ساده و عدم تعبیه برشگیر عرضی در کنار تیرهای اصلی و کم بودن عرض سرتیر و نشیمنگاه شاهتیرها

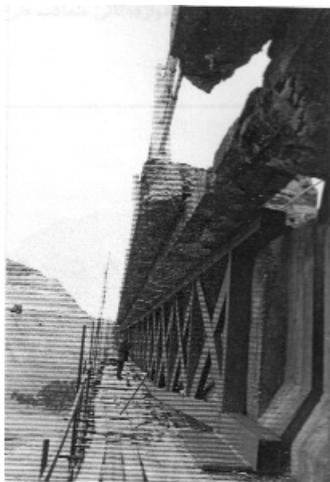
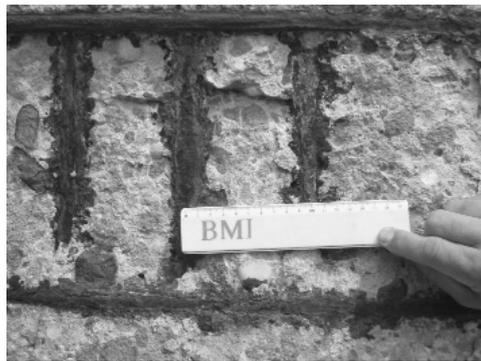
خطر زلزله بسیار زیاد برابر ۰/۳۵ شتاب ثقل زمین باشد. اگر با خوش بینی فرض شود که نیروی زلزله در این پل در نظر گرفته شده، این نیرو فقط برابر ۳۰ درصد نیروی معادلی است که آیین نامه امروز آن را تأکید می کند. از طرف دیگر، نیروی زلزله معادل در آیین نامه که با توجه به رفتار غیر خطی و با فرض ضریب رفتار سازه پل در حدود ۴ تا ۶ به دست می آید، به مراتب کمتر از میزان واقعی اثر زلزله است؛ لذا وضعیت بحرانی این پل با توجه به اینکه در طراحی پایه ها از خاموت دور پیچ استفاده نشده و خاموتهای مورد استفاده (و حتی میلگردهای اصلی) هم در برخی از پایه ها به علت خوردگی کاملاً از بین رفته اند، بیشتر آشکار می شود (تصویر ۲).

تصویر (۲): قسمتهایی از پل که خوردگی در آنها به قلوه‌کنی، تورق بتن پوشش و از بین رفتن میلگردهای اصلی و خاموتها منجر گردیده است.

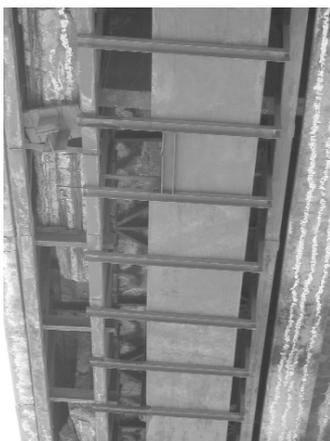
برای جلوگیری از یخبندان در روی پل استفاده می‌شود. نمک و آب بتدریج در قسمتهای مختلف عرشه، تیرهای طولی و پایه‌ها نفوذ کرده و این امر باعث خوردگی میلگردها و تندانه‌های پیش‌تندگی داخل پل در بعضی از قسمتها شده و پل را دچار اشکالات اساسی نموده است (تصویر ۴).

تصویر (۴): قسمت افتاده تیر اصلی و جانشین‌سازی آن با خرپای فلزی (تصاویر) خرپاهای جایگزین را از زیر و پهلو نشان می‌دهند.

به‌علت شدت خوردگی در عرشه و یکی از تیرهای اصلی دهانه دوم طرف تهران، تندانه‌های پیش‌تندگی و میلگردهای اصلی از بین رفته و تکه‌هایی از تیر اصلی از آن جدا شده و به زمین

سقوط کرده است. تیر آسیب‌دیده با دو خرپای فلزی جایگزین شده و بقیه تیرهای اصلی کناری نیز به عنوان احتیاط و پیشگیری توسط تندانهایی از بیرون تنیده شده‌اند. در نتیجه، یکی از عرشه‌های این پل دارای یک تیر اصلی فلزی خرپایی، دو تیر اصلی میانی بتنی پیش‌تنیده قدیمی و یک تیر اصلی کناری (در قرینه خرپا) که به صورت خارجی مجدداً تنیده شده می‌باشد. حاصل این امر توزیع سختی نامتقارن در عرض عرشه است و این مطلب با مشاهده ارتعاش شدید پل هنگام ورود وسایل نقلیه سنگین به عرشه مورد نظر قابل درک می‌باشد. در حالی که چنین ارتعاشی در دهانه‌های دیگر محسوس نیست؛ لذا به علت عدم تجانس سختی در تیرها، عرشه مذکور تحت اثر خستگی قرار داشته و این امر با گذر زمان تنش مقاوم را چه در بتن و چه در فولاد کاهش خواهد داد. اثر مخرب زلزله در چنین شرایطی بمراتب بیشتر خواهد بود؛ لذا پایداری پل از ناحیه عرشه مذکور در هنگام زلزله نیز قابل اعتماد نخواهد بود (تصویر ۵).

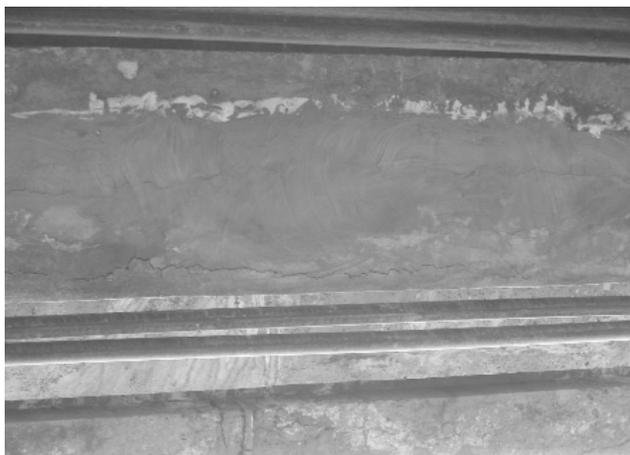
اثر کلریداسیون ترک خورده‌اند (تصویر ۶).

تصویر (۶): ترک خوردگی اپوکسی در زیر تیرهای اصلی

تیرهای دیگر دهانه‌ها هم (بویژه تیرهای کناری) در معرض خوردگی روز افزون می‌باشند؛ به طوری که پوشش اپوکسی (در بعضی از قسمتهای ترک خورده تیرهای اصلی جهت محافظت در برابر خوردگی با چسب اپوکسی پوشش داده شده‌اند) مؤثر نبوده و تحت فشار افزایش حجم، میلگردها بر

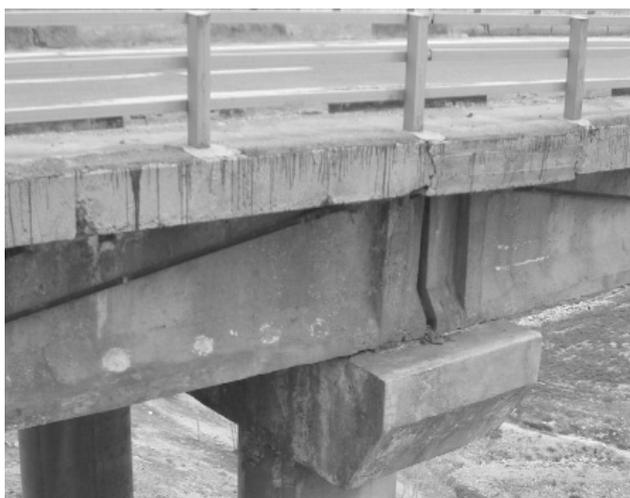
۴ - تیرهای طولی بر روی پایه‌ها به صورت مستقیم و بدون واسطه قرار گرفته‌اند و یا بر روی بالشتک‌های فلزی از بین رفته می‌باشند. اگر هم دستگاه‌های تکیه‌گاهی دیگری مثل الاستومر و یا غیره وجود داشته (که با توجه به زمان ساخت پل بعید می‌باشد)، در حال حاضر از بین رفته و عرشه به صورت صحیح حرکات لازم را در زمان انبساط و انقباض حرارتی و یا دوران ناشی از تردد انجام نمی‌دهد؛ لذا تنش‌های ثانوی قابل ملاحظه‌ای در داخل عرشه و تیرهای اصلی بتنی ایجاد می‌شود که این حالت نیز ناپایداری پل در هنگام زمین‌لرزه را افزایش می‌دهد (تصویر ۷).

تصویر (۷): نشست تیرهای اصلی بر روی سر تیرها بدون واسطه

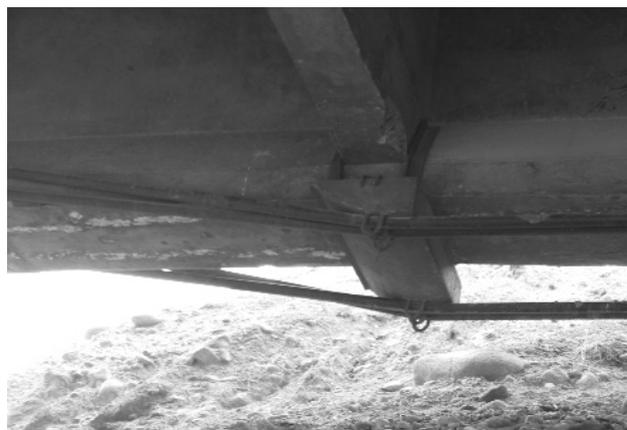
تصویر (۵): کابل‌های تقویت که به صورت خارجی و از دو طرف تیرهای طولی رد شده‌اند.
