واژگونی دیوارها، تخریب و ریزش جزئی و کلی سقفهای مهار نشده به دیوارها به دلیل استفاده از سقفهای سنگین، کاربرد مصالح نامناسب با مقاومت ناچیز و عدم استفاده از مهاربند در سیستم باربری جانبی قابها باز هم از عوامل اصلی کشتار و خرابی در این زلزله بود که با وجود تجارب تلخ گذشته، تکرار شد. در این مقاله، رفتار و خسارات وارد بر ساختمانهای اسکلت فلزی شهر آوج و روستاهای نجف‌آباد، چنگوره و آبدره مورد مطالعه قرار گرفته است.

لرزش اصلی زمین در ساعت ۷:۲۸ بامداد روز شنبه اول تیرماه ۱۳۸۱ رخ داد. بزرگای گشتاوری این زمین لرزه توسط پژوهشگاه بین المللی زلزله شناسی و مهندسی زلزله، ۶/۴ گزارش گردید. بخشهای عمده مناطق آسیب‌دیده روستایی و شهری در بخش میانی حد فاصل بویین زهرا و همدان تمرکز یافته‌اند. در بازدید به عمل آمده از این مناطق روستاهای نجف آباد، چنگوره، آبدره و شهر آوج مورد بررسی قرار گرفته و نمونه‌های آسیب دیده ساختمانها اعم از آجری، خشتی-

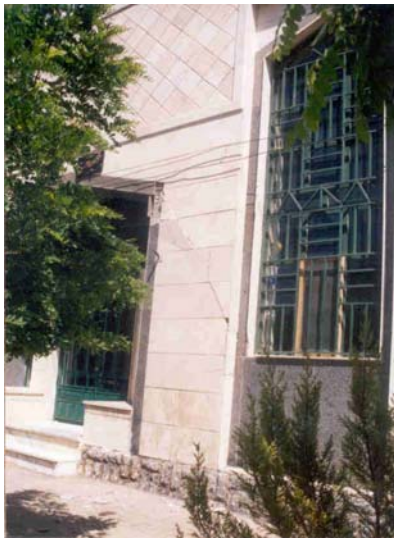
تصویر (۲): ترک خوردگی دیوار کنار بازشوها (بانک ملی آوج)

در شهر آوج ساختمانهای اسکلت دار بر خلاف ساختمانهای بنایی موجود در آن عملکرد مناسبی از خود نشان داده اند. از جمله این ساختمانها بانک ملی مرکز آوج است که یک سازه دو طبقه بوده که بجز چند ترک و شکستگی جزئی از آسیب دیدگی کلی در امان مانده است. در تصویر (۱) نمای کلی سازه و در تصویر (۲) ترکهای ایجاد شده در دیواره آن نشان داده شده است. بروز ترکها ناشی از وجود بازشو در دیوارهاست که به علت اسکلت دار بودن سازه و باربر نبودن دیوارها خرابی مؤثری بر اثر بروز آنها ایجاد نشده است.

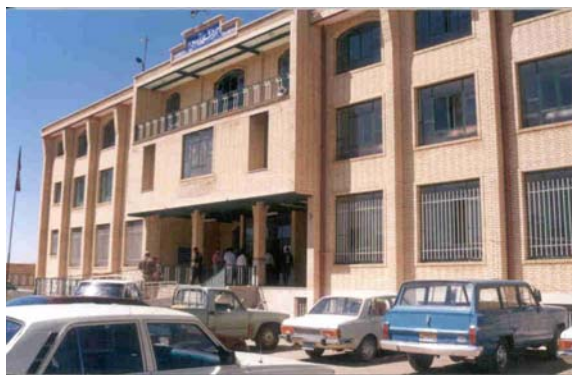
تصویر (۳): آموزشگاه امام علی شهر آوج، سیستم سقف مرکب و اسکلت فولادی

ساختمان دوم آموزشگاه امام علی شهر آوج است. این ساختمان چهار طبقه و با اسکلت فلزی است که در سال ۱۳۷۹ به بهره برداری رسیده است (تصویر ۳). سقف این ساختمان مرکب و متشکل از پروفیل های فولادی و دال بتنی

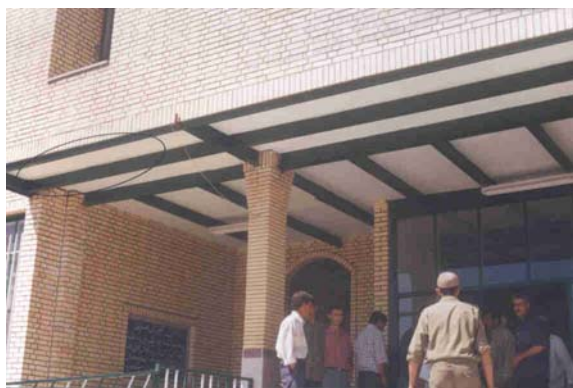
است که بجز چند ترک جزئی بر اثر نیروی برشی ناشی از تغییر شکل سقف در محل اتصال تیرهای سقف مرکب با دال بتنی، خرابی دیگری در آن مشاهده نشده است (تصویر ۴).

تصویر (۴): آموزشگاه امام علی شهر آوج، سیستم سقف مرکب، بروز ترک خوردگی ها در محل اتصال تیر و سقف بتنی مشخص است

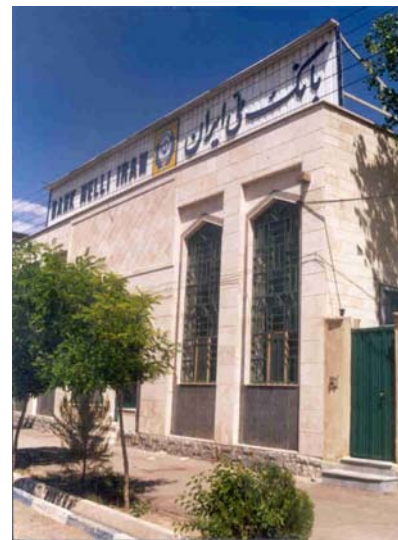
تصویر (۱): نمای بانک ملی مرکز آوج

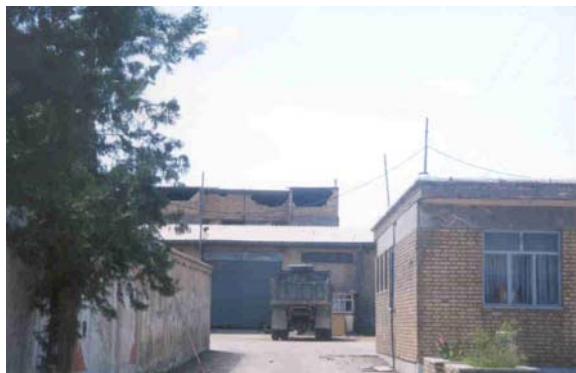
تصویر (۷): آسیب دیدگی دیوارهای غیر باربر (شهر آوج)

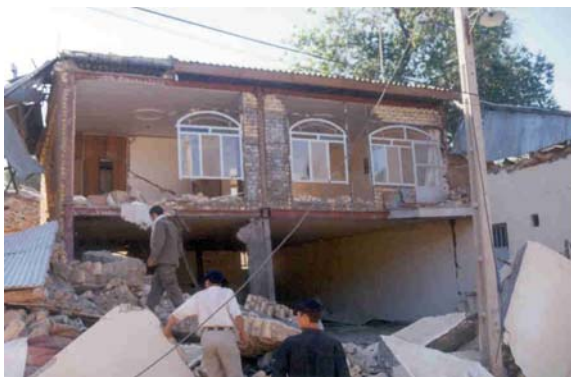
یک ساختمان فلزی دو طبقه در تصویر (۸) نشان داده شده که در طبقه دوم آن در بخشهایی که از کلافهای فلزی استفاده شده به طرز مناسبی از فرو افتادگی پنجره ها و بخش زیادی از دیوارهای پرکننده جلوگیری گردیده است. این کلافها به تیرهای طبقات بالا و پایین و ستونهای کناری متصل شده اند. سیستم سازه ای این قاب در دو جهت مفصل است. تصویر (۹) نیز نمونه دیگری از کاربرد کلافهای فلزی را نشان می دهد. استفاده از کلافهای فلزی در نگهداری و جلوگیری از آسیب دیدگی دیوارهای غیر باربر، کاملاً مشهود است.

تصویر (۸): استفاده از کلافهای فلزی در نگهداری از دیوارهای غیرسازه ای و پنجره ها (روستای چنگوره)

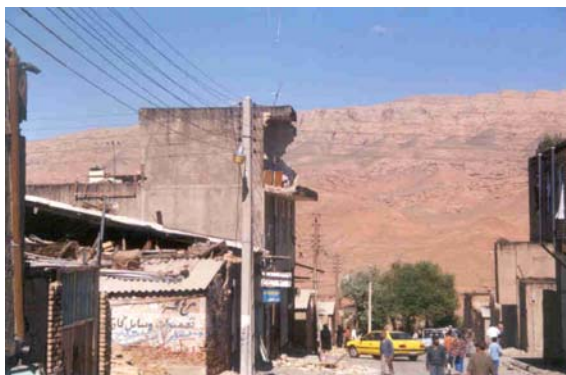
نمونه دیگر دو ساختمان دو طبقه فلزی هستند که هر دو کنسولی تقریباً ۱/۵ متری در طبقه اول دارند. نکته جالب توجه تفاوت عملکرد کنسول های دو سازه است. تصویر (۵) نشان می دهد که دیوارهای حاشیه کنسول سقوط کرده و سقف آن آسیب دیده است. به نظر می رسد که اثر مؤلفه قائم زلزله در آسیب دیدگی این بخش از سازه مؤثر واقع شده است؛ اما در ساختمان تصویر (۶) با استفاده از یکسری دستکهای فلزی تیرهای کنسول تقویت و تغییر شکل قائم آن محدود شده است. علاوه بر آن، به کمک کلاف بندی فلزی در طبقه دوم (افقی و قائم با نبشی) از تخریب دیوارها جلوگیری شده است. این عملکرد درست عکس حالت ساختمان تصویر (۵) است که در مقابل این ساختمان واقع شده است. در تصویر (۷) فرو ریختگی دیوارهای غیرسازه ای آجری بین اسکلت فلزی در طبقه سوم مشاهده می شود. عدم مهار مناسب دیوار آجری به اسلکت فلزی به گسیختگی و جدا شدگی دیوار منجر شده و تغییرشکلهای خارج از صفحه را امکان پذیر ساخته است.

تصویر (۵): کنسول آسیب دیده ساختمان دو طبقه فلزی (شهر آوج)

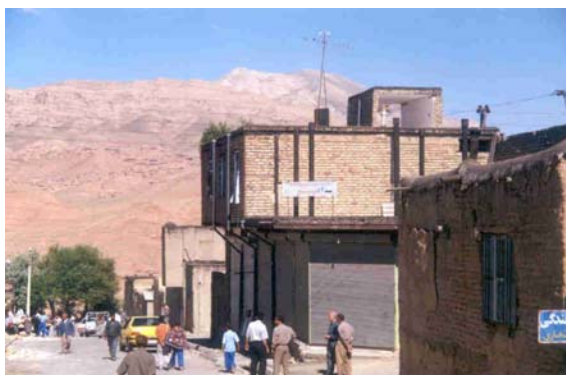
تصویر (۶): کنسول با دستک فلزی، بدون آسیب دیدگی (شهر آوج)، استفاده از کلافهای فلزی مشهود است

۴- وجود کلاف های فلزی و قائم برای نگهداری دیوارهای پرکننده و پنجره ها عملکرد بسیار خوبی از خود نشان داده است. علاوه بر آن، استفاده از دستکها برای نگهداری کنسول از تغییرشکل های قائم آن و در نتیجه آسیب های بیشتر جلوگیری کرده است. ►

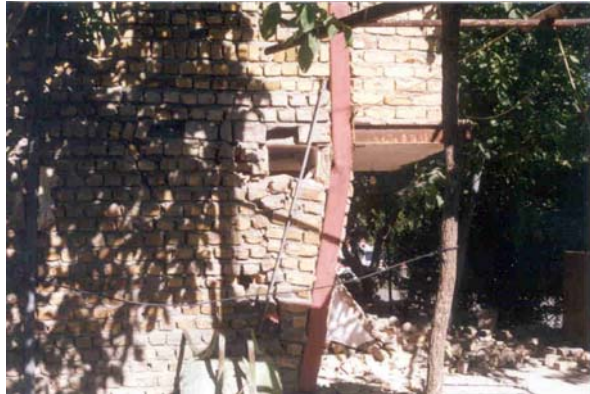
تصویر (۱۰): تغییرشکلهای خمیری در ستونهای جلویی ساختمان (روستای چنگوره)

با وجود تغییرشکلهای خمیری، کماتش موضعی و لهیدگی ورق جان و عدم وجود هرگونه بادبند یا سیستم مهاربندی جانبی، اثر دیوارهای پرکننده قاب در نگهداری و عدم تخریب این ساختمان جالب توجه به نظر می رسد (تصویر ۱۰). این در حالی است که حتی اتصال تیرهای دو سر

متصل شده‌اند با خمشی که عمود بر جهت زلزله بر سازه وارد شده است باعث به کشش افتادن ستونهای انتهایی و ایجاد نیروی فشاری بالا در ستونهای ابتدایی بوده است. شاید به همین دلیل ستونهای ابتدای قاب به ظرفیت لنگر خمیری (Plastic) رسیده اند.

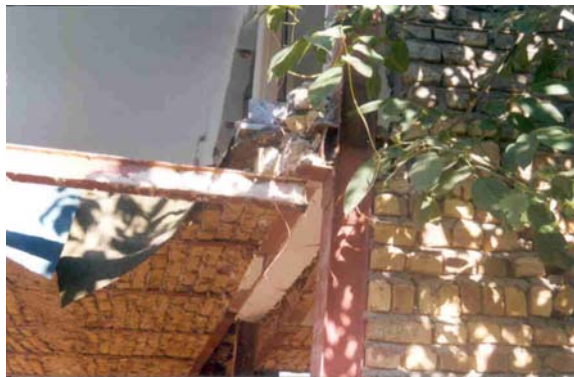
مفصل قاب باربر در جهت زلزله در بعضی نقاط دچار گسیختگی شده است (تصویر ۱۱). دیوار پرکننده در این جهت با وجود شکست برشی قطری عامل مؤثری در تأمین مقاومت کافی و پایداری قاب بوده است.

تصویر (۱۱): جدا شدن اتصال تیر به ستون (روستای چنگوره)

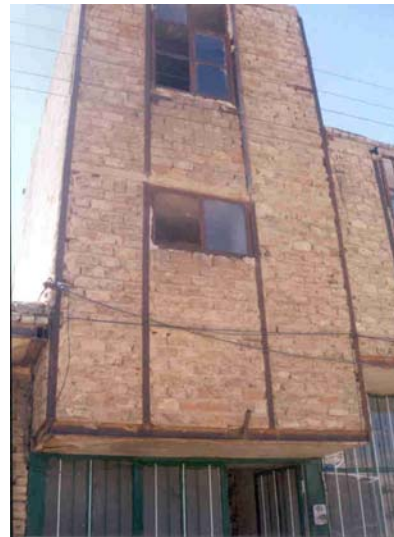
تصویر (۹): استفاده از کلافهای فلزی در نگهداری از دیوارهای غیرسازه ای و پنجره ها (شهر آوج)

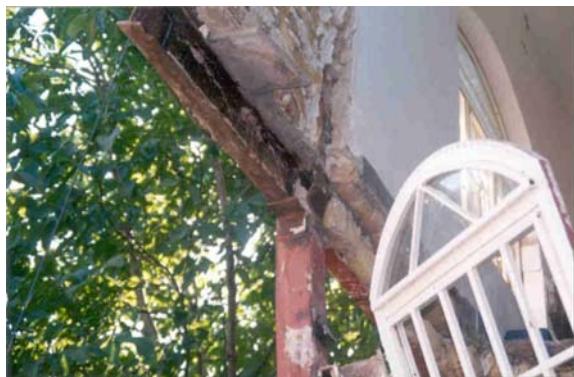
در تصویر (۱۴) نمونه‌ای از اتصال تیر به ستون قاب مذکور مشاهده می‌شود. مقطع ستون، قوطی و تیر از پروفیل I شکل است. در این اتصال به منظور استفاده از تیر سراسری در دو طرف اتصال بدون بریدن تیر I شکل، دیواره‌های مقطع قوطی شکل از دو جهت برداشته شده و تیر I از میان آن عبور داده شده است (شکل ۴). کمانش جان ستون پس از زلزله در تصویر (۱۴) قابل مشاهده است. در تصویر (۱۵) نمونه دیگری از این اتصال از جهت بیرونی مشاهده می‌شود. در این تصویر کنده شدن جوش نبشی اتصال تیر طاق ضربی دیده می‌شود.

تصویر (۱۴): کمانش موضعی جان ستون قوطی شکل (روستای چنگوره)، ستون قوطی برای عبور تیر سوراخ شده است

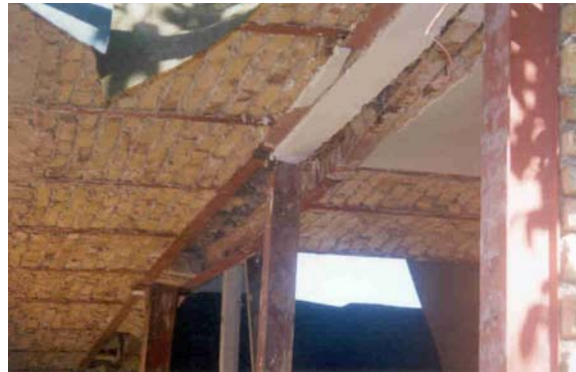
تغییرشکلها و کشیدگی سقف طاق ضربی طبقه اول نیز باعث جدا شدگی و کمانش جانبی یکی از تیرهای خرچینی در قاب میانی عمود بر جهت زلزله شده است (تصویر ۱۲). به عبارت دیگر، به علت استفاده از سقف طاق ضربی و تیرهای خرچینی و عدم مهار عرضی تیرهای خرچینی، انسجام سقف در محل تیرها از بین رفته و در نتیجه سقف میانی با انعطاف پذیری بیشتر، تغییرشکلهای بزرگتر از خود نشان داده است.

تصویر (۱۲): جدا شدن تیر خرچینی و کمانش جانبی به علت تغییر شکل سقف (روستای چنگوره)

۳- استفاده از سیستم طاق ضربی و تیرهای خرجینی بدون مهار عرضی باعث عملکرد غیر یکپارچه سقف می شود. به این ترتیب انتظار می رود که تغییرشکل های بزرگتر در سقف ایجاد شده و در نتیجه خرابی در بخش های آجری میان تیرها و یا تیرهای خرجینی اتفاق افتد.

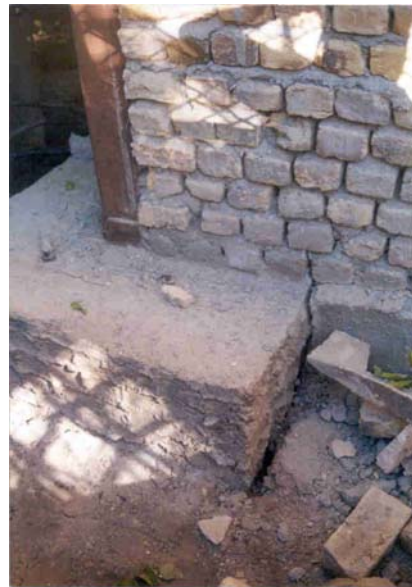
تصویر (۱۳): بلند شدگی پی و ستون از روی زمین (روستای چنگوره)

نکته دیگر در مورد این ساختمان، بلندشدگی ستونها و پی انتهایی قاب است (تصویر ۱۳)؛ به گونه‌ای که عملکرد خمشی کل ستونهای قاب که توسط سقف به یکدیگر

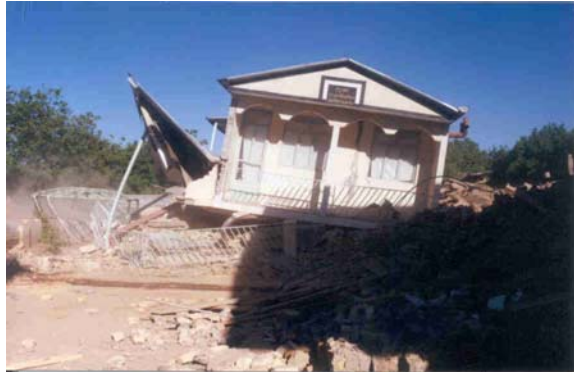
تصویر (۱۶، الف): ایجاد طبقه نرم در ساختمان دو طبقه فلزی (روستای چنگوره)

این ساختمانها در طبقه همکف به علت تشکیل مفاصل خمیری (عدم وجود پرکننده‌ها و بادبند) دچار مکانیزم شده و فرو ریخته‌اند. در تصویر (۱۶، الف) نمونه ای از این نوع ساختمانها دیده می‌شود. تصاویر (۱۶، ب و پ) جزئیات کمانش ستونهای این ساختمان را نشان می‌دهند.

۲- ایجاد طبقه نرم یکی از عوامل خرابی است که در سازه های اسکلت فلزی مشاهده شده است. این موارد به علت عدم وجود دیوارهای پرکننده و همچنین سیستم های بادبندی رخ داده است.

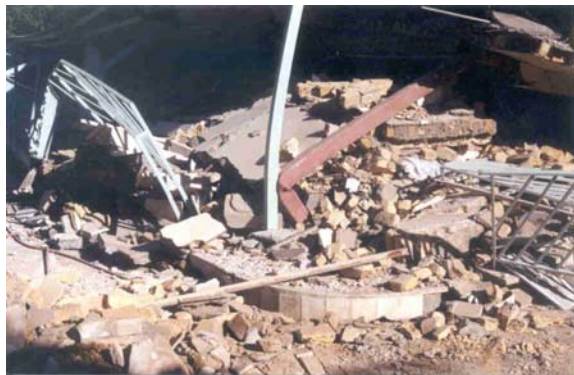
تصویر (۱۶، ب): جزئیات کمانش ستون

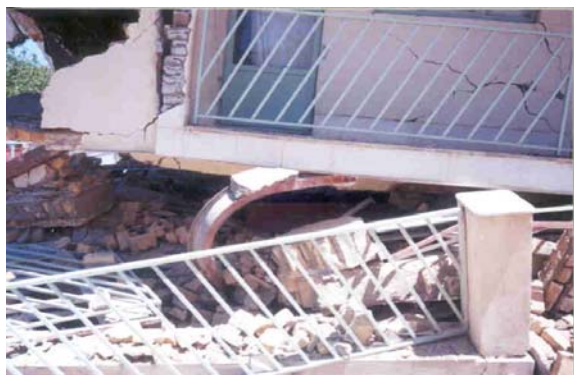
تصویر (۱۶، پ): جزئیات کمانش ستون (عکس از مهندس مهران رزاقی)

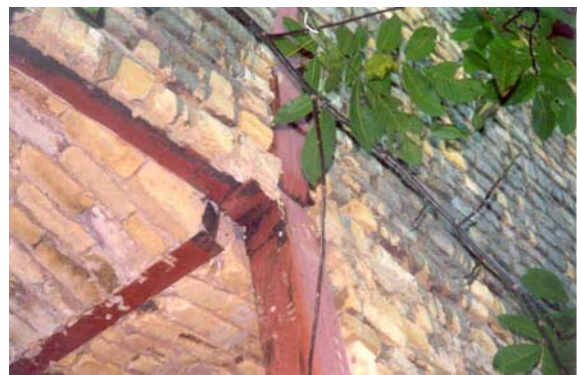
تصویر (۱۵): نمونه دیگری از اتصال تیر- ستون قوطی شکل با سوراخ کردن ستون (روستای چنگوره)

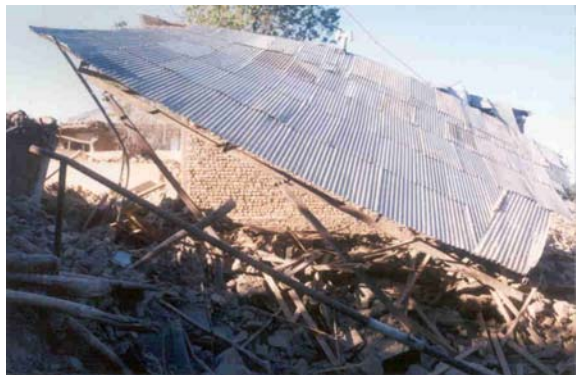
محل اتصال بدون جوش و نتیجتاً ناپایداری سقف منجر گردیده است.

تصویر (۲۰، الف): اتصال اتکایی تیر روی ستون، (روستای چنگوره)

در تصویر (۲۰، الف و ب) یک اتصال اتکایی که صرفاً با قرار دادن تیر باربر روی ستون قوطی و مهار اتکایی آن به کمک دو میلگرد نبشی نشیمن تأمین شده است، مشاهده می‌شود. تنها جوش این اتصال در یکی از نبشی‌ها به تیر سقف صورت گرفته است. عدم تأمین جوش کافی برای تحمل خمش ایجاد شده به چرخش تیر و جدا شدن آن از روی ستون در

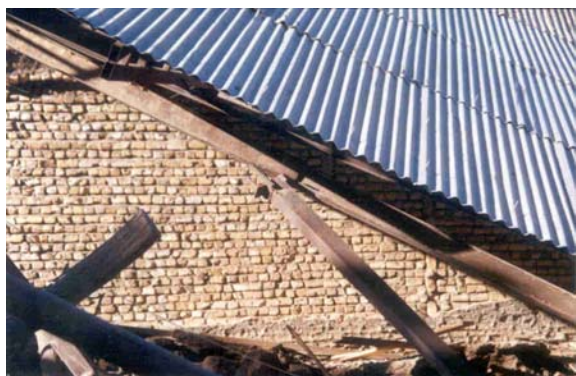
تصویر (۲۰، ب): جزئیات اتصال اتکایی تیر روی ستون

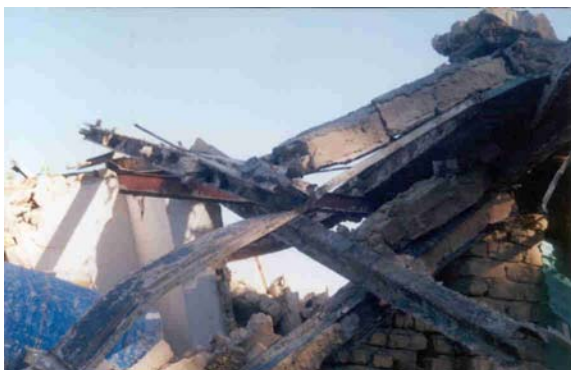
در تصاویر (۲۱ و ۲۲) نمونه‌هایی از کاربرد پروفیل‌های نامناسب در ساخت اسکلت سازه ای دیده می‌شود. در این سازه از پروفیل‌های سرد در و پنجره به عنوان تیر باربر و ستون استفاده گردیده که نهایتاً به هنگام زلزله دچار گسیختگی شده اند.

تصویر (۲۱): استفاده از پروفیل‌های سرد در و پنجره به عنوان تیر باربر سقف (روستای چنگوره)

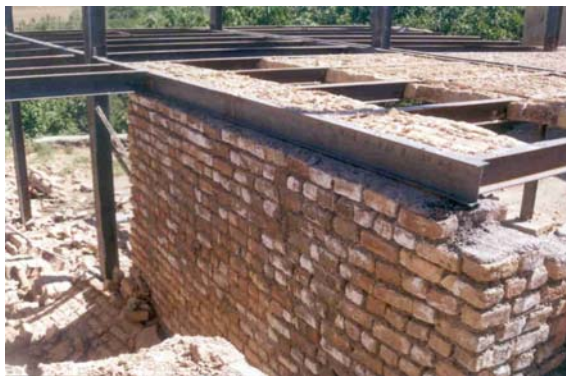
در تصاویر (۱۷ و ۱۸) یک سیستم اسکلت فلزی در حال ساخت که در ترکیب با دیوار باربر به کار رفته است نشان داده شده است. تصویر (۱۸) نشان دهنده ریزش دیوار باربر نگهدارنده تیر کناری به هنگام زلزله است. به نظر می‌رسد

تصویر (۱۷): اجرای ترکیبی اسکلت فلزی- دیوار حمال (شهر آوج)

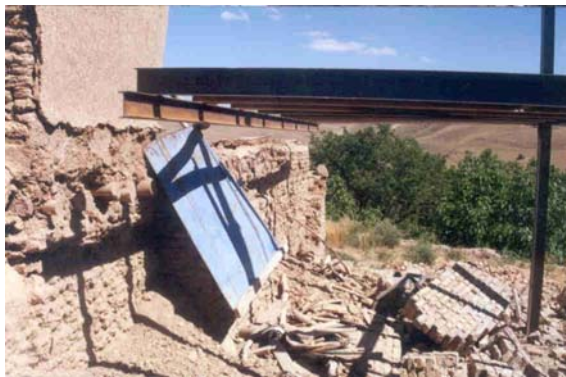
عدم تأمین مهار کافی برای اتصال دیوار و تیر باعث جدا شدن دیوار و ریزش آن شده است. اگرچه استفاده همزمان از اسکلت فلزی در ساختمانهای چند طبقه و ترکیب آن با دیوار باربر نیز خود قابل تعمق به نظر می‌رسد.

تصویر (۱۸): اجرای ترکیبی اسکلت فلزی- دیوار حمال، شهر آوج، فرو ریختن دیوار باربر به هنگام زلزله (شهر آوج)

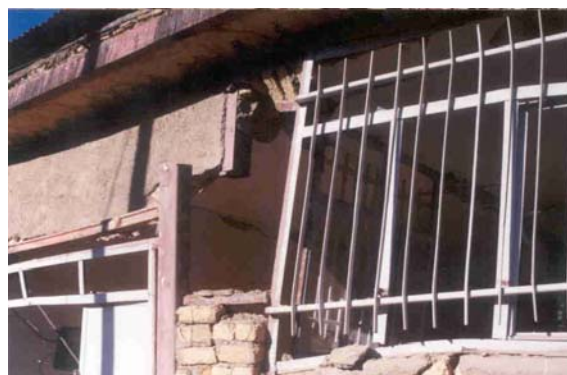
در تصویر (۱۹) بریدگی اتصال دو پروفیل قوطی شکل که به عنوان ستون به کار رفته‌اند دیده می‌شود. مشخص است که در جوشکاری اتصال مزبور دقت کافی اعمال نشده است.

تصویر (۱۹): بریدگی اتصال جوشی در ستون قوطی شکل (روستای چنگوره)

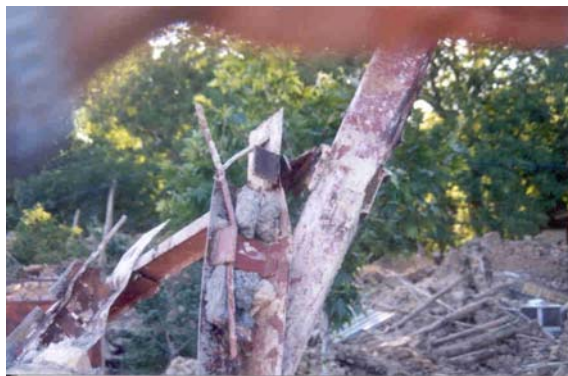
تصویر (۲۲): استفاده از پروفیل های سرد در و پنجره به عنوان تیر باربر سقف (روستای چنگوره)
