**(Adobe Buildings)**

زلزله چنگوره، در مجاورت بخش آوج، در ساعت ۷:۲۸ دقیقه مورخ ۸۱/۴/۱ با بزرگای  $M_w = 6.4$  به وقوع پیوست و تلفات جانی و خسارات مالی فراوانی را بر جای گذاشت. در این مقاله خسارات وارد بر ساختمانهای خشتی، مصالح بنایی غیرمسلح، مصالح بنایی دارای کلاف و مصالح بنایی نیمه فلزی بررسی و به خسارات وارد بر اجزای غیرسازه‌ای نیز اشاره شده است.

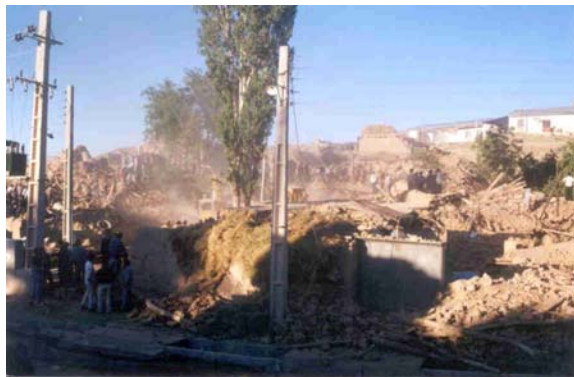
تصویر (۱): تخریب کامل خانه های خشتی در چنگوره

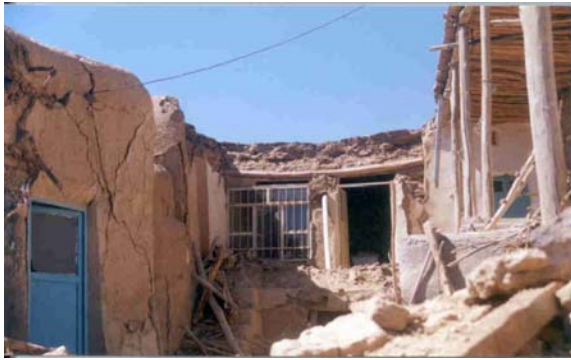
تصویر (۶): شکست در خانه خشتی با سقف به ضخامت بیش از ۵۰ سانتیمتر در آوج

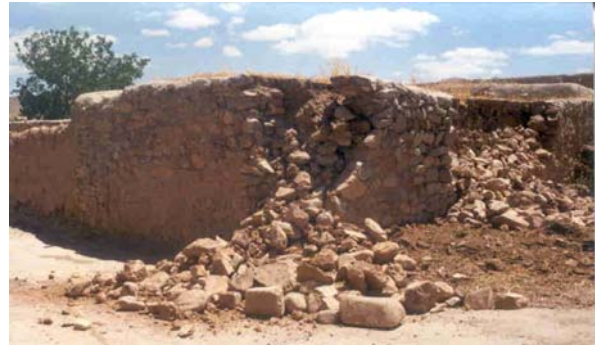
تصویر (۲): شکست در محل تقاطع دیوارهای سنگی در نجف آباد، سنگها گرد گوشه با ابعاد نامتناسب بوده که به صورت نامناسب و با ملات گل روی هم چیده شده اند

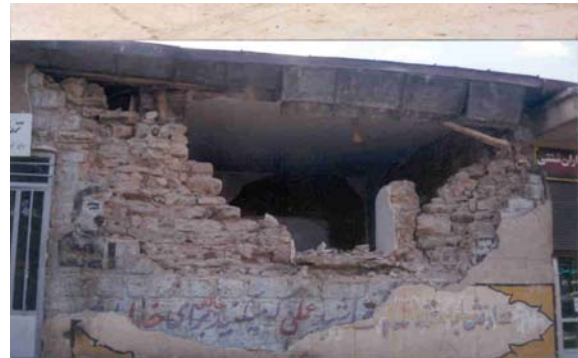
تصویر (۳): تخریب دیوار سنگی در آوج، ابعاد سنگها نامتناسب بوده و با ملات گل روی هم چیده شده اند

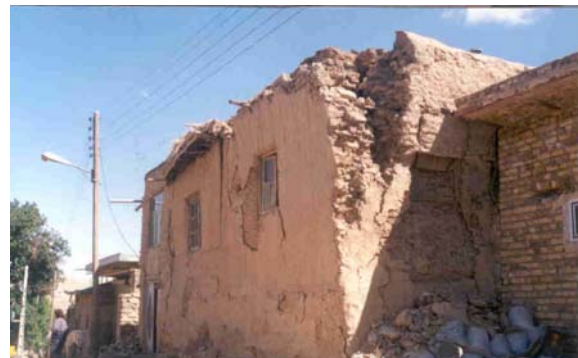
تصویر (۴): شکست در محل تقاطع دیوارهای ضخیم خشتی در آوج

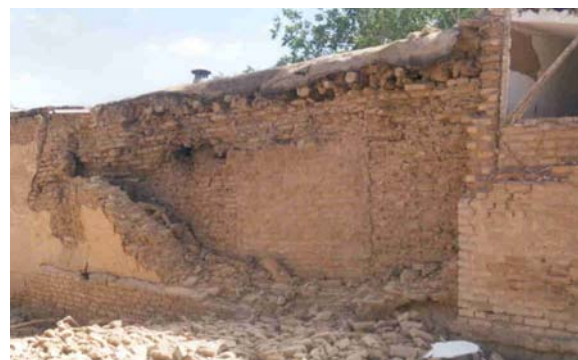
تصویر (۵): تخریب جداره بیرونی ضخیم دیوار خشتی در آوج

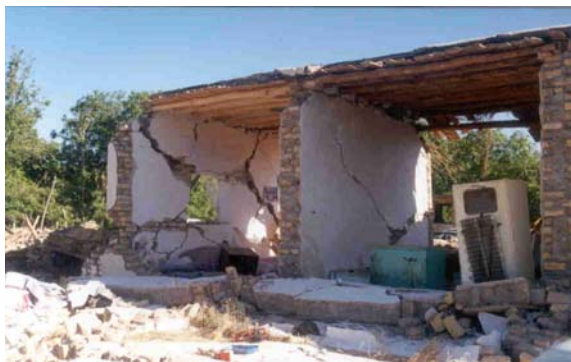
تصویر (۱۱): تخریب خارج از صفحه دیوارهای عمود بر راستای زلزله و شکست قطری در دیوارهای در راستای زلزله در چنگوره

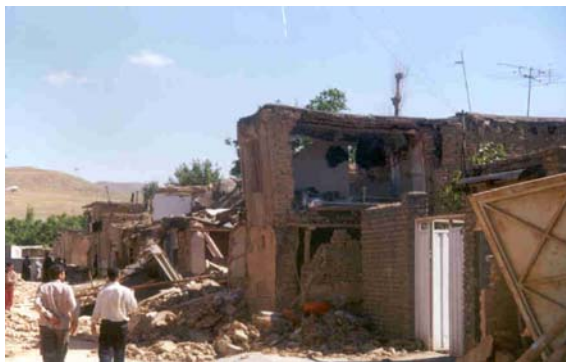
تصویر (۷): تخریب خانه های آجری غیر مسلح در آوج

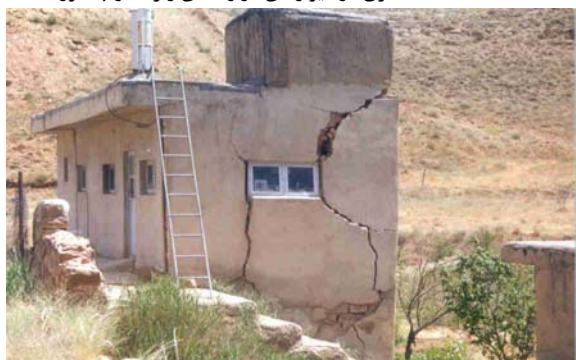
تصویر (۱۲): شکست قطری دیوارهای باربر در ایستگاه هواشناسی واقع در نجف آباد آوج

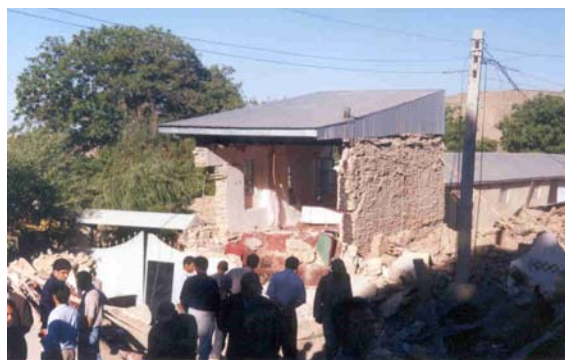
تصویر (۸): تخریب خارج از صفحه دیوار آجری به همراه قسمتی از دیوارهای عمود بر آن در چنگوره

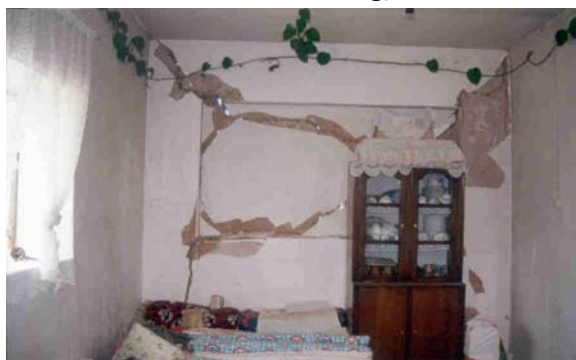
تصویر (۱۳): شکست قطری دیوارهای باربر در نجف آباد

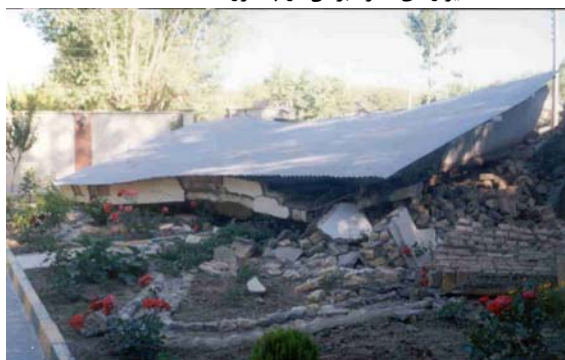
تصویر (۹): تخریب کامل دیوارهای آجری و ریزش سقف به طور کامل در چنگوره

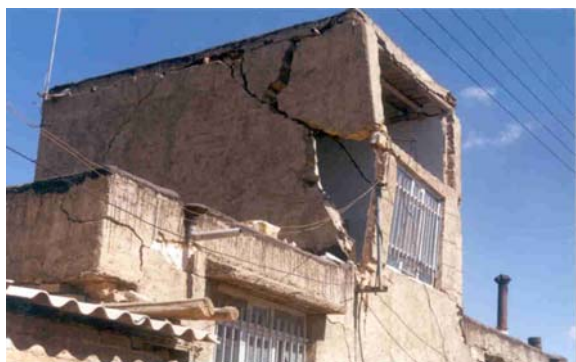
تصویر (۱۴): شکست قطری دیوار باربر و گسیختگی خارج از صفحه دیوار بالای پنجره در آوج

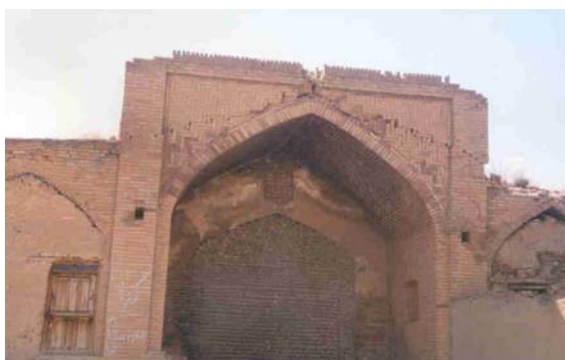
تصویر (۱۰): ترکهای مایل در دیوار آجری در یک ساختمان قدیمی در آوج

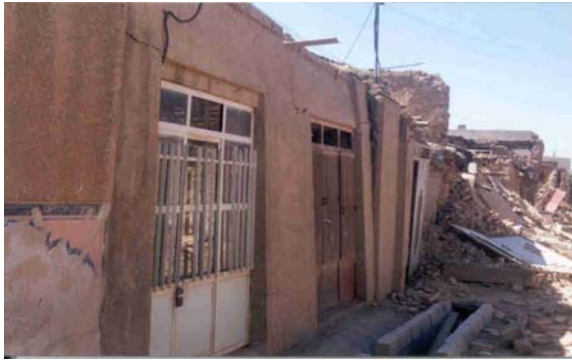
۵- استفاده از ملاتهای نامناسب با مقاومت فشاری و کششی پایین، سبب شکست خمشی دیوارها و ایجاد ترک افقی در قسمت تحتانی دیوارها شده که ناشاقولی دیوار را به دنبال داشته است.

تصویر (۱۹): ترکهای افقی پای دیوار ناشی از شکست خمشی در آوج که سبب ناشاقولی شدن دیوار شده است

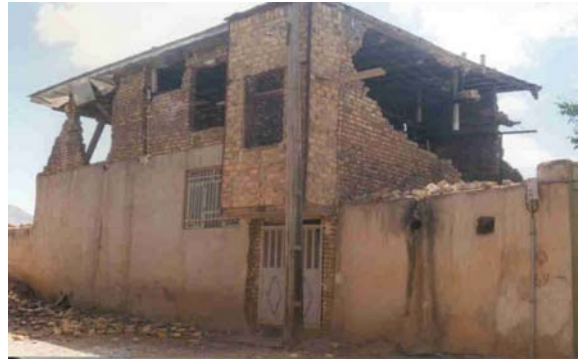
تصویر (۱۵): تخریب خارج از صفحه و در صفحه دیوارهای پیرامونی طبقه دوم در آوج

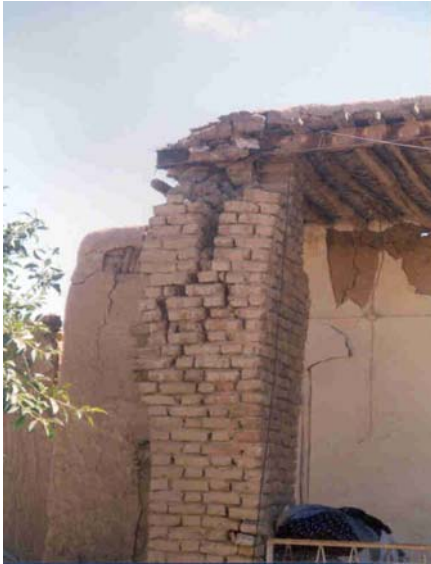
تصویر (۲۰): شکست پایه آجری از محل روی هم قرار گرفتن بندهای قائم آجرچینی در نجف آباد

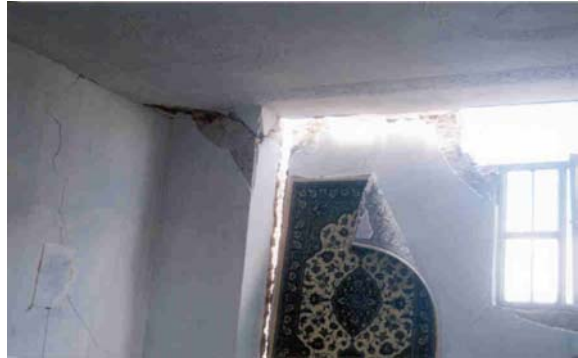
تصویر (۱۶): جدا شدگی دیوار ۱۰ سانتیمتری از محل تقاطع نامناسب با دیوار ۳۵ سانتیمتری و سقف در نجف آباد

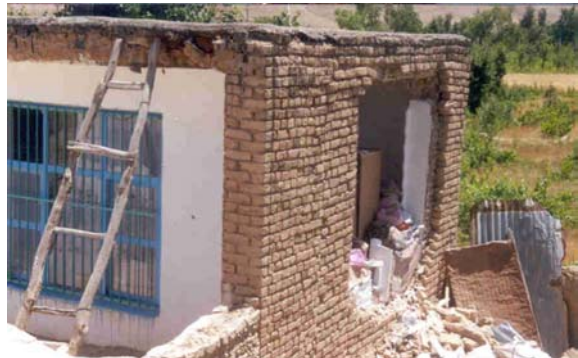
تصویر (۱۷): تخریب کامل دیوار ۱۰ سانتیمتری به دلیل عدم مقاومت برشی کافی و اتصالات نامناسب با دیوار مجاور و سقف در نجف آباد

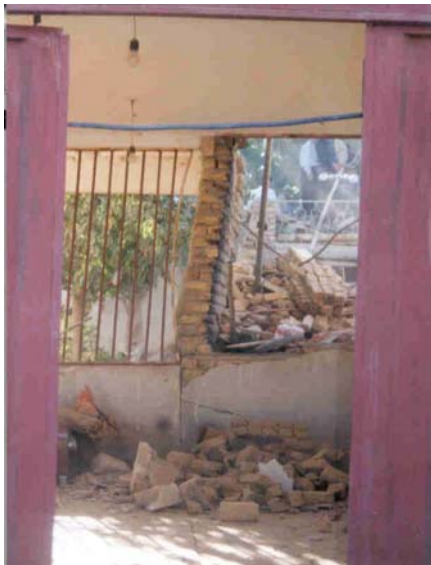
۷- عدم رعایت لاغری مجاز برای دیوارها و پایه‌های آجری سبب کمانش و شکست آنها شده است.

تصویر (۲۱): کمانش دیوار آجری ۲۲ سانتیمتری در آوج

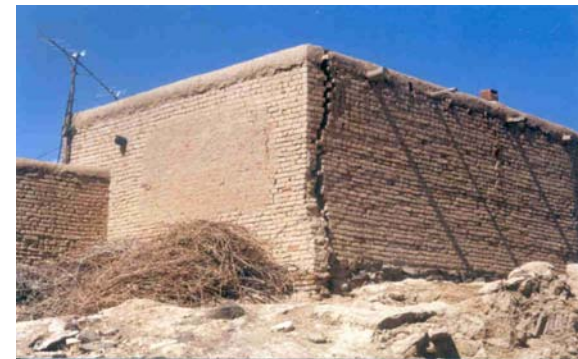
۳- عدم انسجام کافی بین دیوارهای متقاطع، سبب جداشدگی دیوارها در قسمتهای ناپیوستگی شده- است. چیدن همزمان دیوارها و استفاده از پشت‌بند و یا کلاف در این محل‌ها می‌تواند از این جداشدگی جلوگیری نماید.

تصویر (۱۸): جدا شدگی دو دیوار عمود بر هم در محل تقاطع در نجف آباد

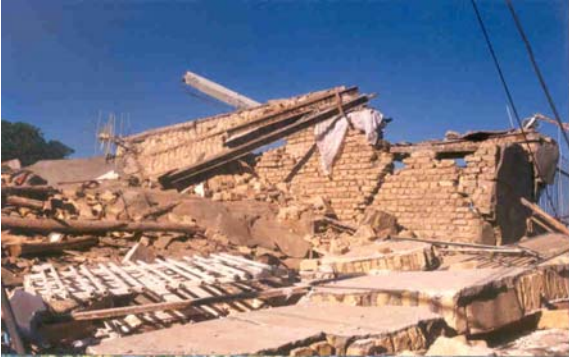
تصویر (۲۶): تخریب دیوارها و ریزش سقف طاق ضربی در چنگوره

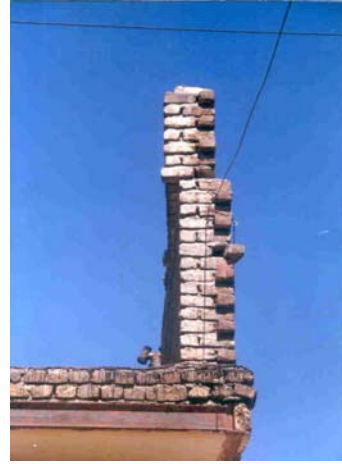
تصویر (۲۲): لغزش دیوار آجری در آوج

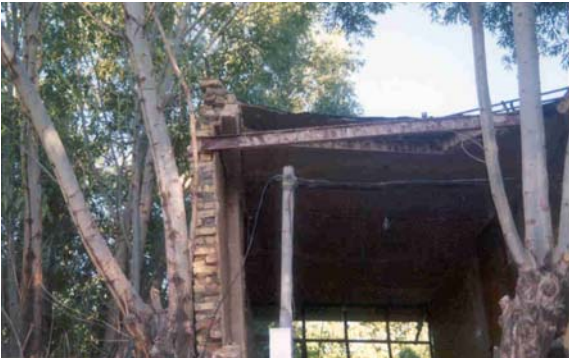
تصویر (۲۷): ریختن قسمتی از دیوار و ریزش طاق آجری در دهانه اول و عدم اتصال مناسب تیر آهن لبه به تیر آهنهای داخلی در چنگوره

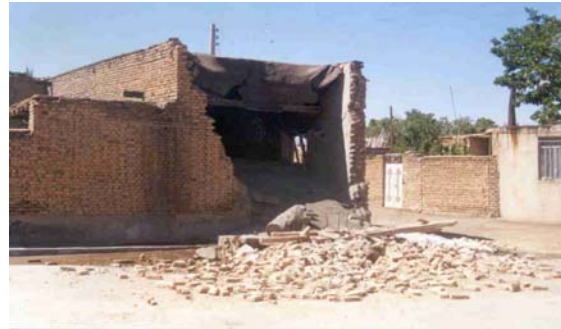
تصویر (۲۳): تخریب خارج از صفحه دیوار انبار سیمان و ریزش قسمتی از سقف در آوج

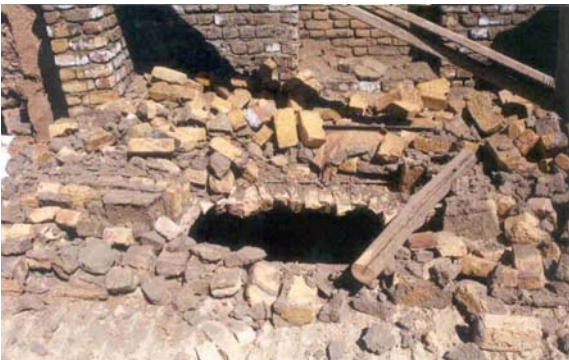
تصویر (۲۸): ریزش قسمتی از سقف طاق ضربی در آوج

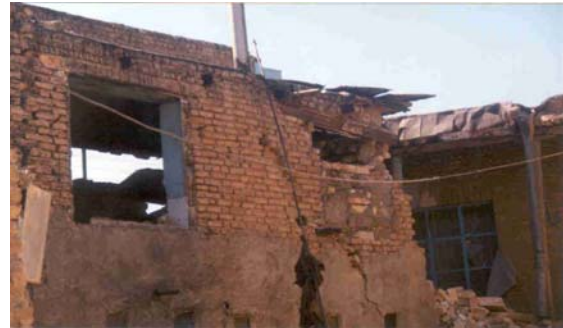
تصویر (۲۴): شکست در دیوار آجری در آوج، وجود نعل درگاه با تکیه گاه طولیل از ریزش سقف جلوگیری کرده است

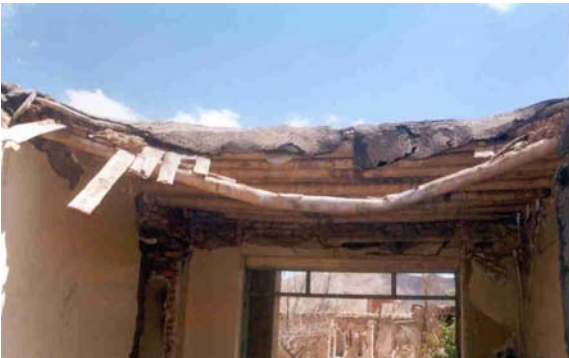
۱۰- استفاده از سقفهای چوبی سنگین (به دلیل کاهش نمودن مکرر بامها)، استفاده از دهانه‌های بزرگ با تیرهای چوبی با قطر پایین، همچنین عدم کلاف‌بندی و اتصال نامناسب تیرهای چوبی به کلافها، باعث شکستگی تیرهای چوبی، جدا شدگی سقف از دیوارها و ریزش قسمتهای جدا شده گردیده و خسارات موضعی و گاه کلی را در این ساختمانها سبب شده است.

تصویر (۲۹): شکستن تیر چوبی سقف به دلیل دهانه زیاد و قطر کم تیرهای چوبی و سنگینی سقف در نجف آباد

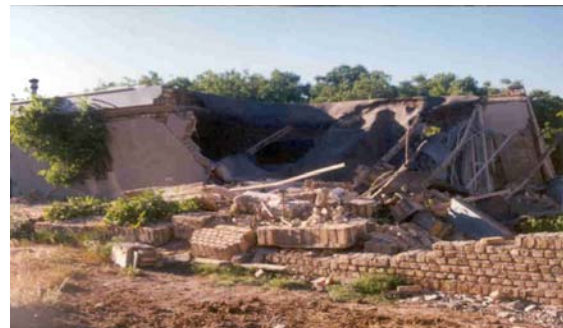
تصویر (۲۵): تخریب دیوارهای باربر و ریزش کامل قسمتی از سقف طاق ضربی در چنگوره، فاصله تیر آهنها بیش از ۱۲۰ سانتیمتر است

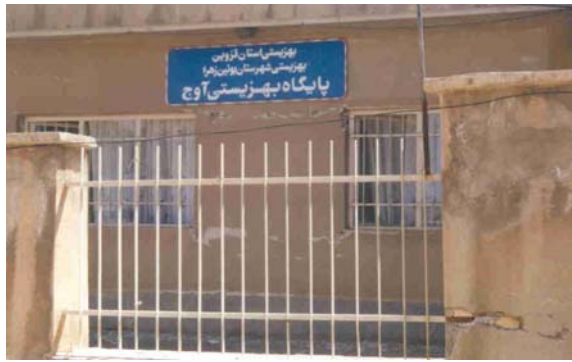
تصویر (۳۲): ترکهای جزئی در دیوار ساختمان کلاف دار پایگاه بهزیستی آوج

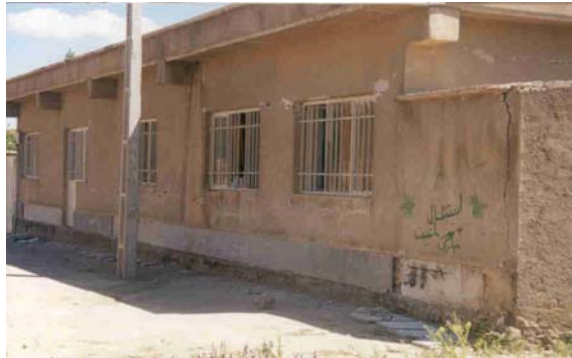
تصویر (۳۳): ترکهای جزئی دیوار و ریختن قسمتی از سنگهای نما در ساختمان کلاف دار پایگاه بهزیستی آوج

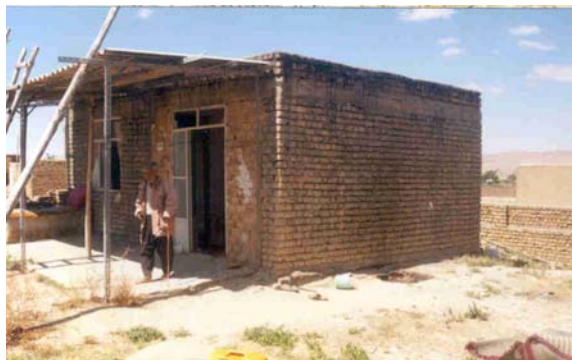
تصویر (۳۴): سالم ماندن خانه یک طبقه دارای شازه‌های افقی در آوج

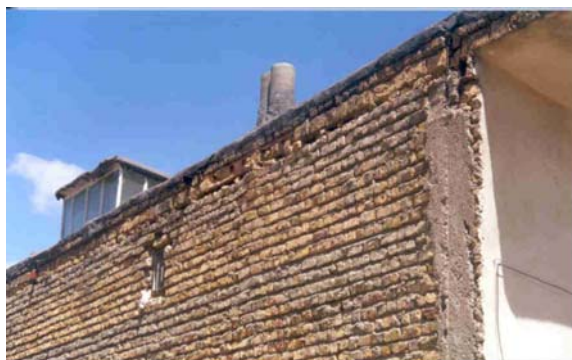
تصویر (۳۵): عدم آسیب به ساختمان آجری دارای کلاف قائم در آوج

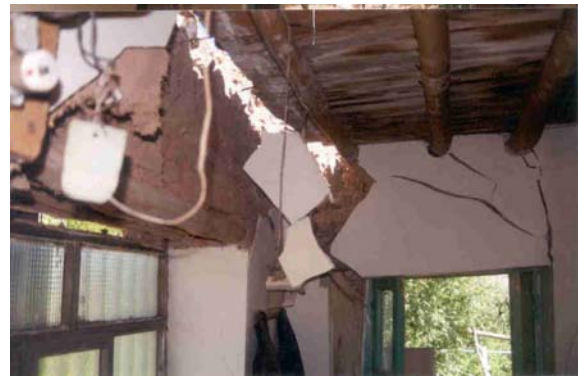
تصویر (۳۰): شکست در دیوار بالای در، همچنین جدا شدگی سقف و دیوار به دلیل عدم وجود تیر چوبی و اتصال نامناسب در نجف آباد

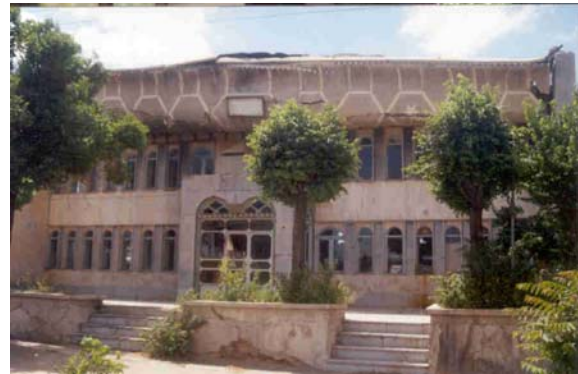
تصویر (۳۱): شکست در کنسول رستورانی در آوج به دلیل سنگینی و عدم مقاومت کافی در برابر مؤلفه قائم زلزله

۱۱- استفاده از طره‌های بلند و سنگین، نامناسب و بویژه تحت مؤلفه قائم زلزله آسیب پذیر می‌باشد. این امر خساراتی را در آوج به دنبال داشته که در تصاویر نشان داده شده است.

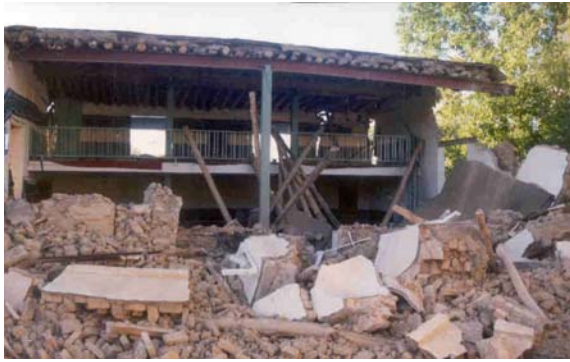
تصویر (۳۸): تخریب دیوارهای باربر در ساختمان نیمه فلزی در آبدره، تیر فولادی سقف چوبی با توجه به سبک بودن سقف چوبی مانع از ریزش سقف شده است

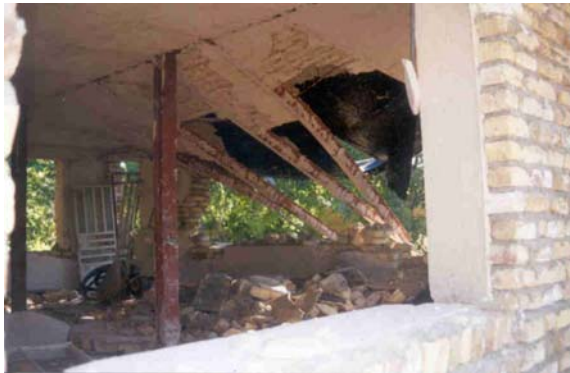
تصویر (۳۹): ریزش سقف طاق ضربی در ساختمان نیمه فلزی به دلیل تخریب دیوار باربر در چنگوره

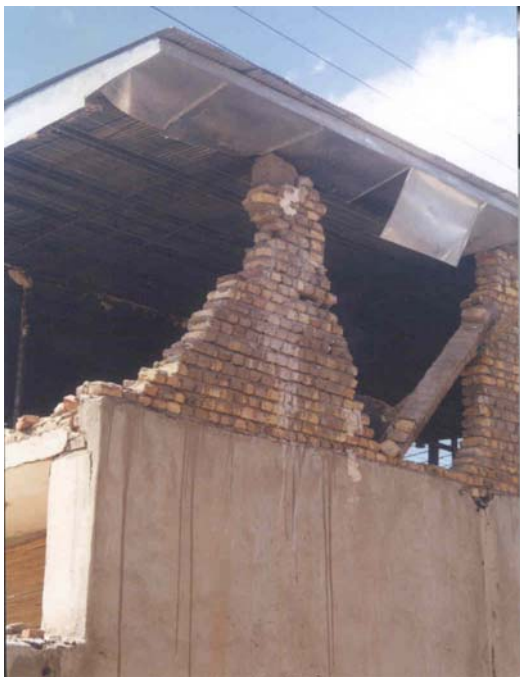
تصویر (۴۰): تخریب دیوار باربر در ساختمان نیمه فلزی دو طبقه در چنگوره

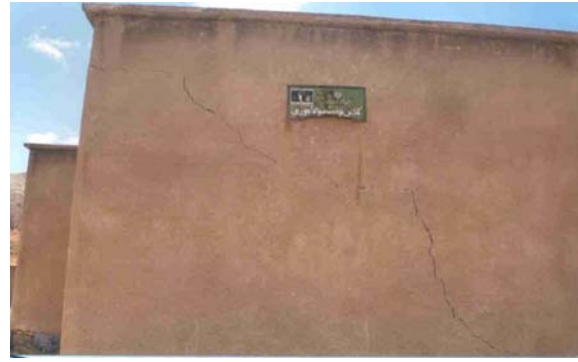
تصویر (۳۶): ترک جزئی در دیوار ساختمان کلاف دار نهضت سوادآموزی در نجف آباد

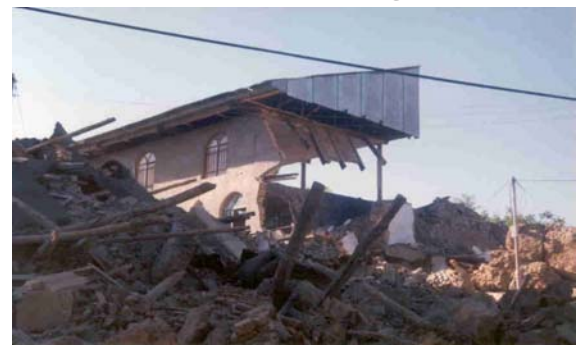
تصویر (۳۷): تخریب دیوار و ریزش سقفهای طاق ضربی ساختمان نیمه فلزی در چنگوره

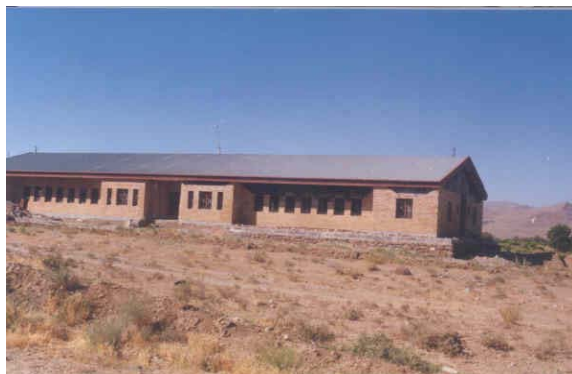
تصویر (۴۳): ریختن آجرهای نمای ساختمان در پنج کیلومتری چنگوره

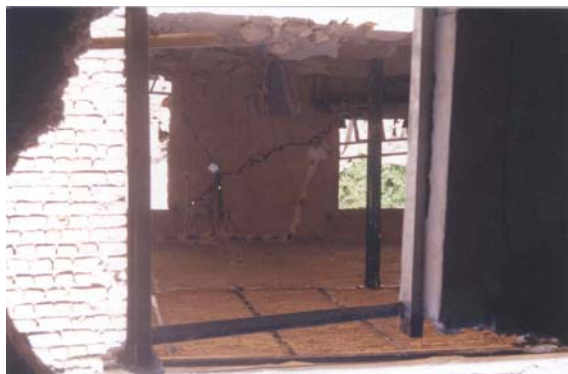
تصویر (۴۱): شکست قطری دیوار باربر در ساختمان نیمه فلزی در آوج

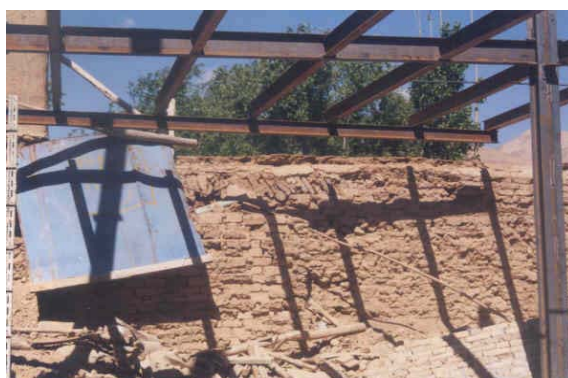
تصویر (۴۲): تخریب دیوار باربر در ساختمان نیمه فلزی در حال ساخت در آوج، شناژ افقی فلزی روی دیوار که تیرآهنهای سقف به آن جوش شده است می‌تواند از ریزش موضعی سقف جلوگیری نماید

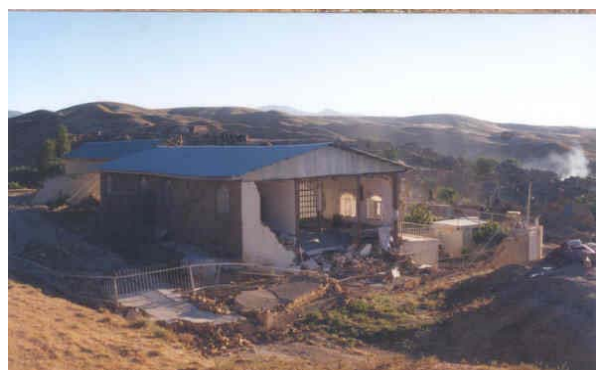
تصویر (۴۵): تخریب دیوارهای غیر باربر، واژگونی دیوارهای پیرامونی حیاط در چنگوره

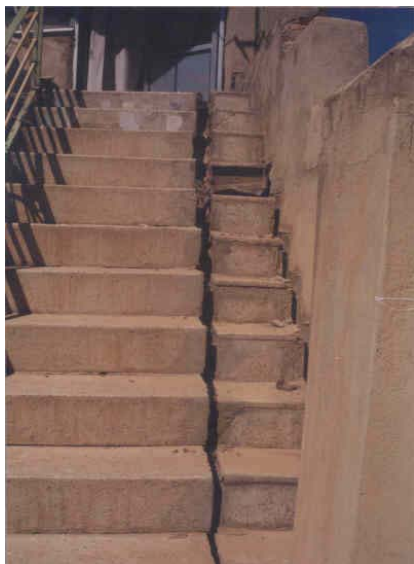
تصویر (۴۸): جدا شدگی در محل ناپیوستگی پله در آوج

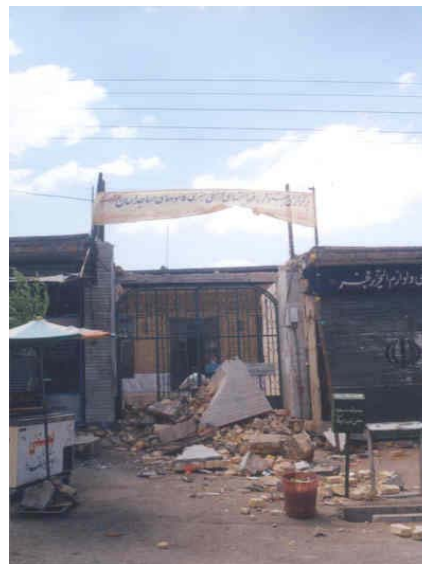
تصویر (۴۶): واژگونی سر در قوسی آجری در آوج به دلیل سنگینی و عدم اتصال مناسب به دیوارها

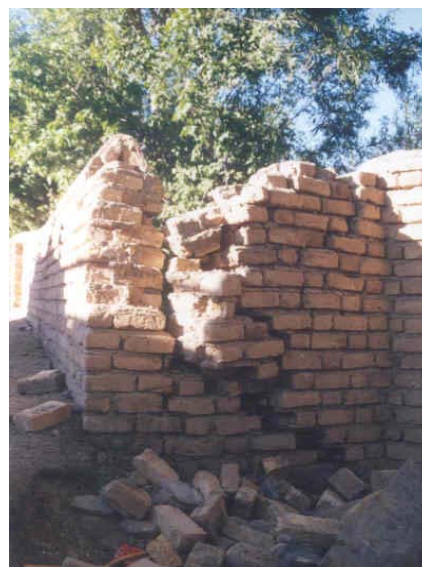
تصویر (۴۷): شکست در محل تقاطع دیوارهای آجری عمود بر هم پیرامون حیاط ساختمان در چنگوره
