# بررسی ناپایداریهای ژئوتکنیکی، تأثیر شرایط ساختگاهی و عملکرد پی ساختمانها در زلزله ۱۷ اوت ۱۹۹۹ ایزمیت ترکیه

محمد کاظم جعفری، استادیار پژوهشکده مهندسی ژئوتکنیک پژوهشگاه

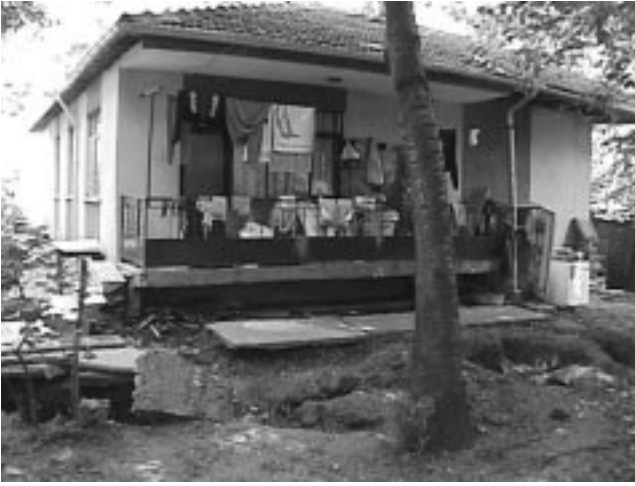
تصویر (۳): عبور خط گسل از زیر یک خانه مسکونی یک طبقه در منطقه روستایی تپه تارلا (Tepe Tarla) و آسیب دیدگی محدود

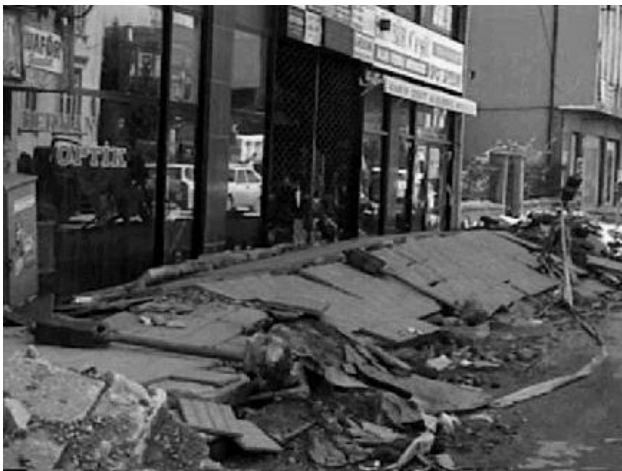
تصویر (۲۲، ب): شکست کلی ظرفیت باربری پی و بالا آمدگی خاک در سمت پیاده رو در شهر آداپازاری [۳]

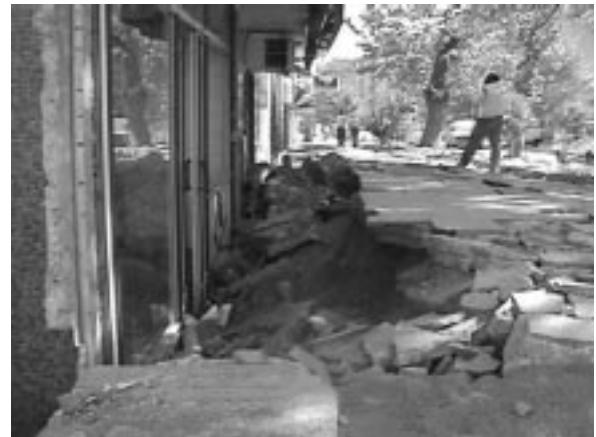
تصویر (۲۶): نشست قابل توجه یک ساختمان تجاری دو نبش بر اثر زلزله در شهر آداپازاری

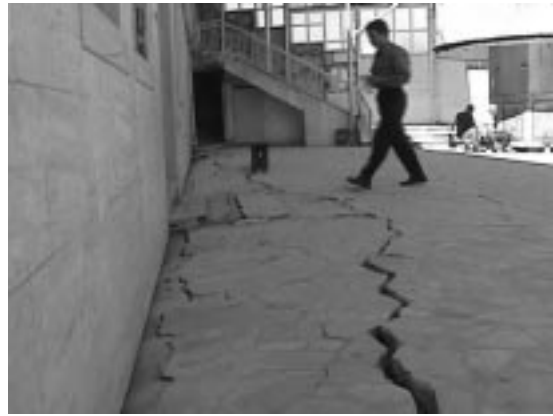
است. تصویر (۳۱) نشست محدود یک مسجد در شهر آداپازاری و تصویر (۳۲) نمونه ای از نشست و چرخش محدود ساختمانها در شهر ایزمیت که بر روی خاک رس نرم احداث شده اند را نشان می دهند.

شکل (۳۱): نشست محدود ساختمان مسجد در شهر آداپازاری که علی رغم قطع آب در سرویس بهداشتی آن در حال بهره برداری است
