بررسی رفتار اعضاء و اتصالات ساختمانهای بتنی در زلزله

۱۷ اوت ۱۹۹۹ ایزومیت ترکیه

بهرخ حسینی هاشمی، استادیار پژوهشکده مهندسی سازه پژوهشگاه

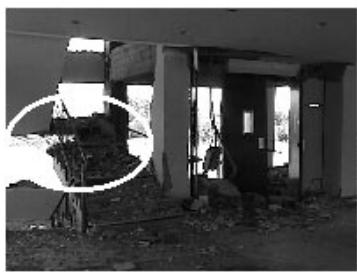
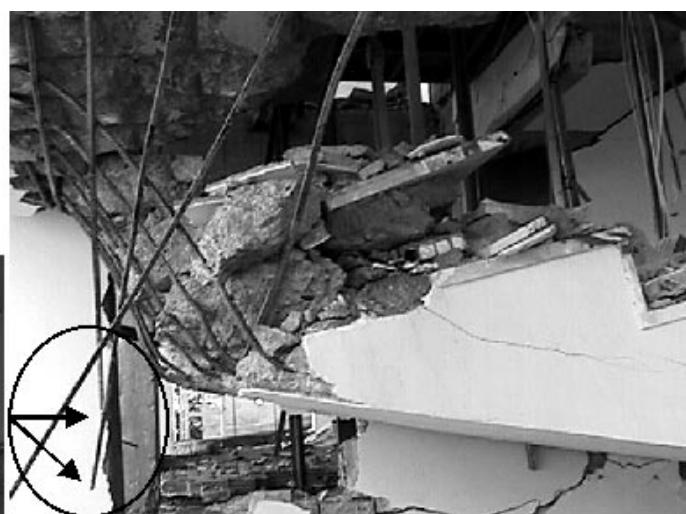
نمونه دیگری از شکست دال پله در تصویر (۱۵) نمایش داده شده است. محل شکست با توجه به تصویر سمت چپ در ناحیه اتصال دال راه پله به دال پاگرد می‌باشد. حرکت رفت و برگشتی زمین لرزه تولید نیروی فشاری و کششی در دال پله نموده و پس از خرد شدن بتن در ناحیه اتصال پاگرد به پله، دال پله بر اثر وزن خود پایین افتاده است. استفاده از میلگردهای ساده و ختم میلگردها به صورت مستقیم در داخل بتن نیز در تصویر مشاهده می‌گردد.

تصویر (۱۵): شکست دال پله

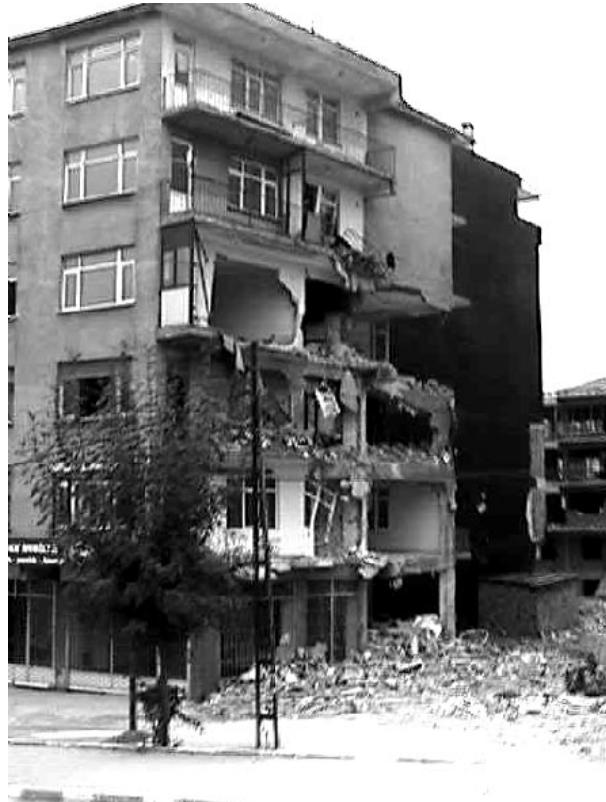
مسکونی خود فضای بالکن را نیز به فضای مسکونی اضافه نموده، لذا با جا به جایی دیوار، سریار اضافی تری را به قسمت دال بالکن تحمیل نموده اند. عدم بکارگیری توصیه کد در طراحی لرزه ای قسمت کنسول بالکن و همچنین سریار اضافی تحمیل شده بر آن باعث تخریب این قسمت از ساختمان گردیده است.

شکست دال بالکنی ساختمانی واقع در منطقه آوچیار شهر استانبول در تصویر (۱۶) مشاهده می گردد. طبقه همکف این ساختمان، تجاری و بقیه طبقات که مسکونی می باشند از یک سمت دارای کنسول بالکن هستند. ساکنین طبقات دوم و سوم این آپارتمان جهت تعريف فضای

تصویر (۱۶): شکست دال بالکن

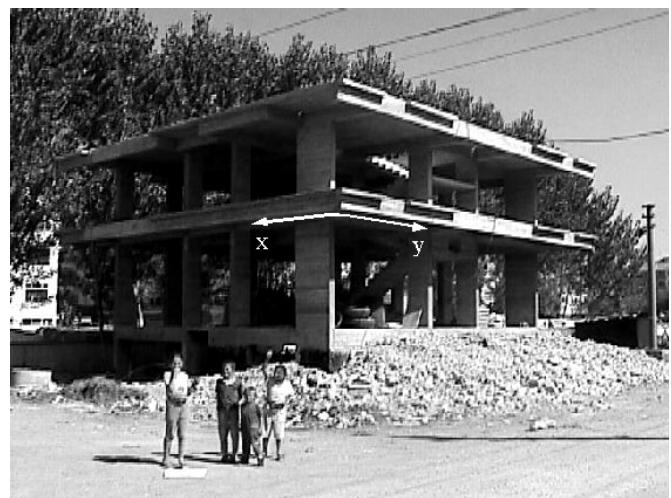
تصویر (۲۷): ضعف طراحی از نظر جهت گذاری ستونها
