فصل چهارم

اثر زلزله بر ساختمانها

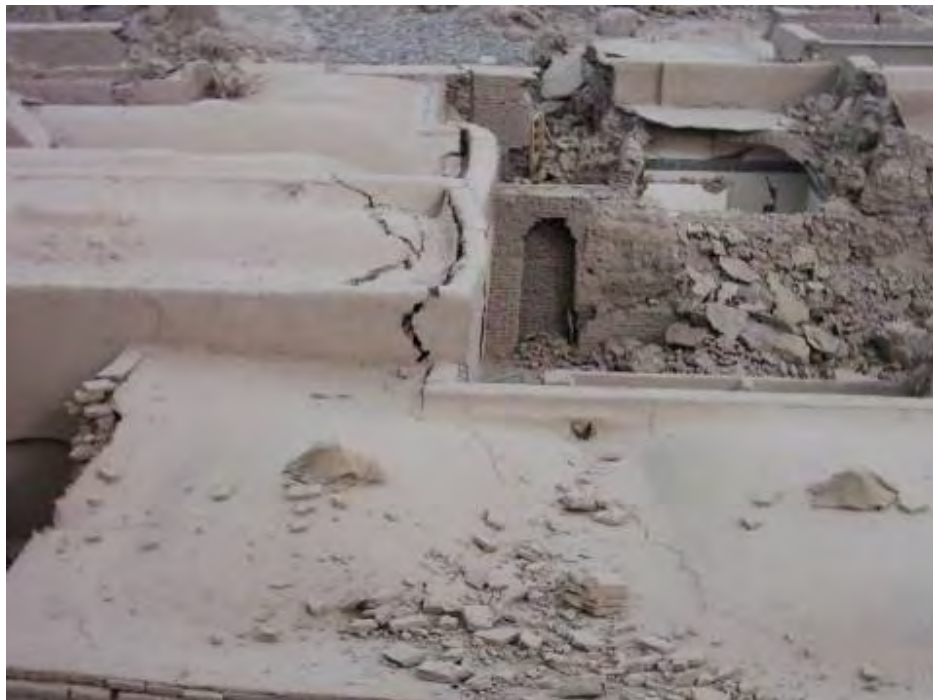
شکل (۴-۱) حالت خرابی مذکور را بوضوح نشان می دهد. بدلیل عدم اتصال مناسب بین سقف و دیوار مانند کلاف و نیروی محوری کم دیوارهای غیرباربر، تحت اثر بارهای جانبی این ترکها ایجاد شده و دیوار از سقف جدا شده است. در این حالت دیوار به سمت فروریختگی خارج از صفحه پیش رفته است.

شکل (۴-۱): ایجاد ترک و جدا شدن دیوار غیربرابراز سقف در ساختمانهای خشتی

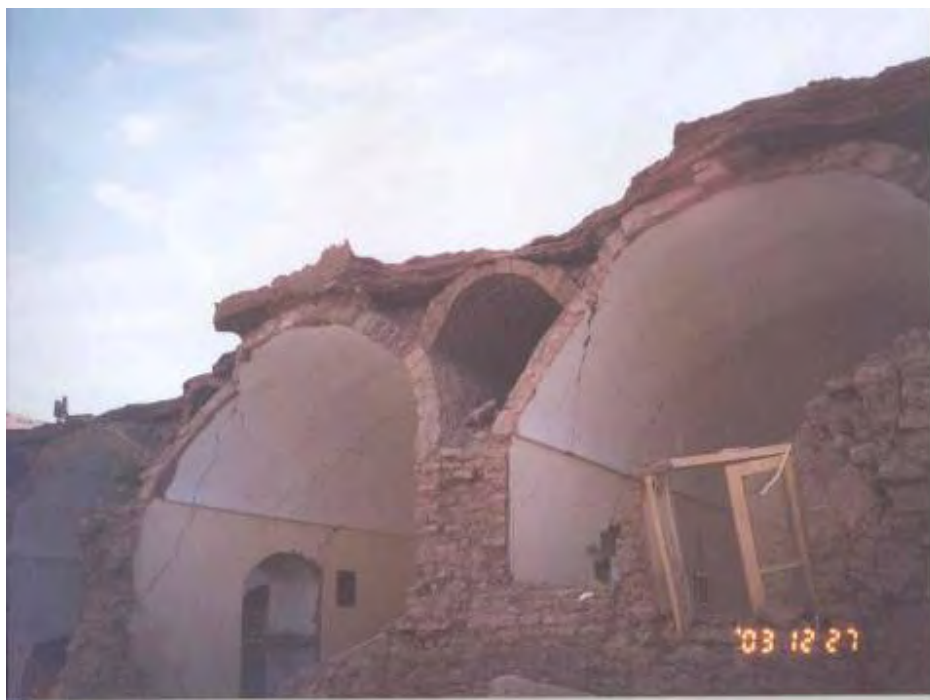
در ساختمانهای خشتی که بطور کامل تخریب نگردیدند، این حالت شکست بیش از سایرین به چشم می خورد. دیوارهای غیرباربر که در دو انتهای اتاق های با طاق رومی (سقف نیم استوانه ای) قرار دارند،

بدلیل عدم اتصال مناسب با سقف و دیوارهای باربر کناری خود دچار این فروریختگی گردیدند. شکل (۲-۴) نمونه ای از فروریختگی خارج از صفحه را نشان می دهد.

شکل (۴-۲): فروریختگی خارج از صفحه دیوار در یک ساختمان خشتی

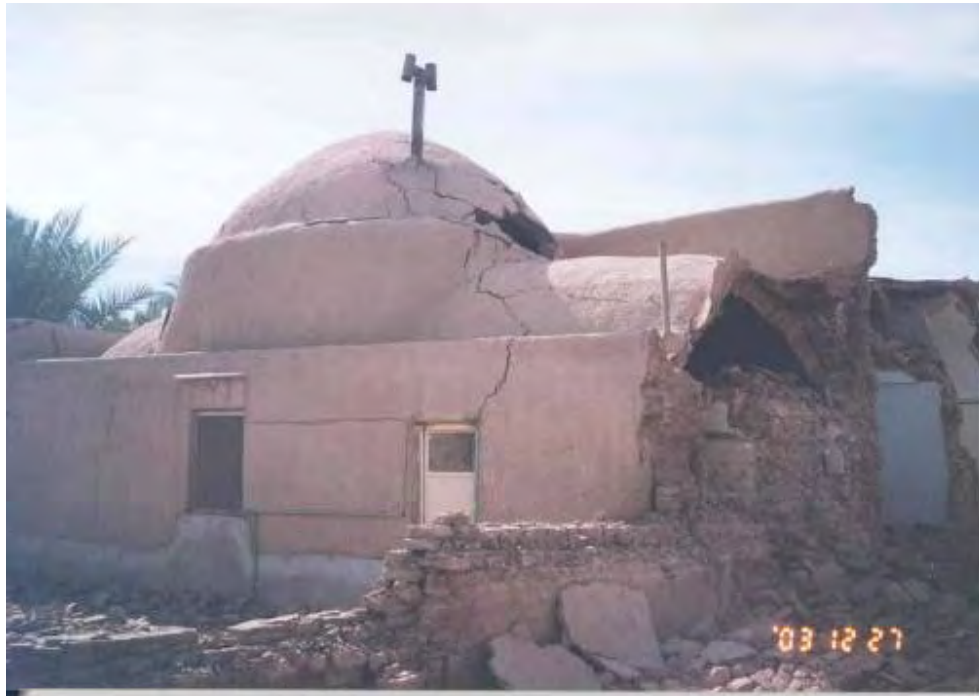
بدلیل ضعف مقاومت کششی در مصالح خشت و گل، ترکهای کششی مورب در دیوارها ایجاد گردید. این ترکها معمولاً بین بازشوها و جایی که بازشوها به دیوار انتهایی یا سقف نزدیک بوده اتفاق افتاد. شکل (۳-۴) نمونه ای از این نوع خسارت را در ساختمانهای خشتی و گلی نشان می دهد.

شکل (۳-۴): ترکهای مورب قطری کنار باز شو باربردر دیوارهای خشتی

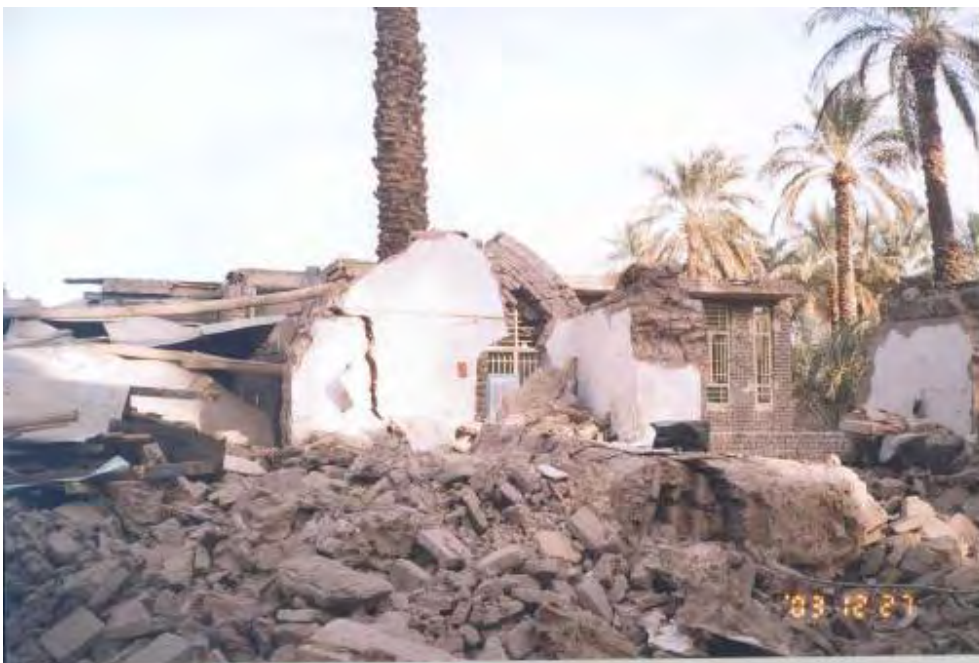
شکل (۴-۴) تخریب دیوارهای باربرخشتی را نشان می دهد که بدنبال آن سقف نیز فرو ریخته است.

شکل (۴-۴): تخریب دیوارهای خشتی و فروریختن سقف

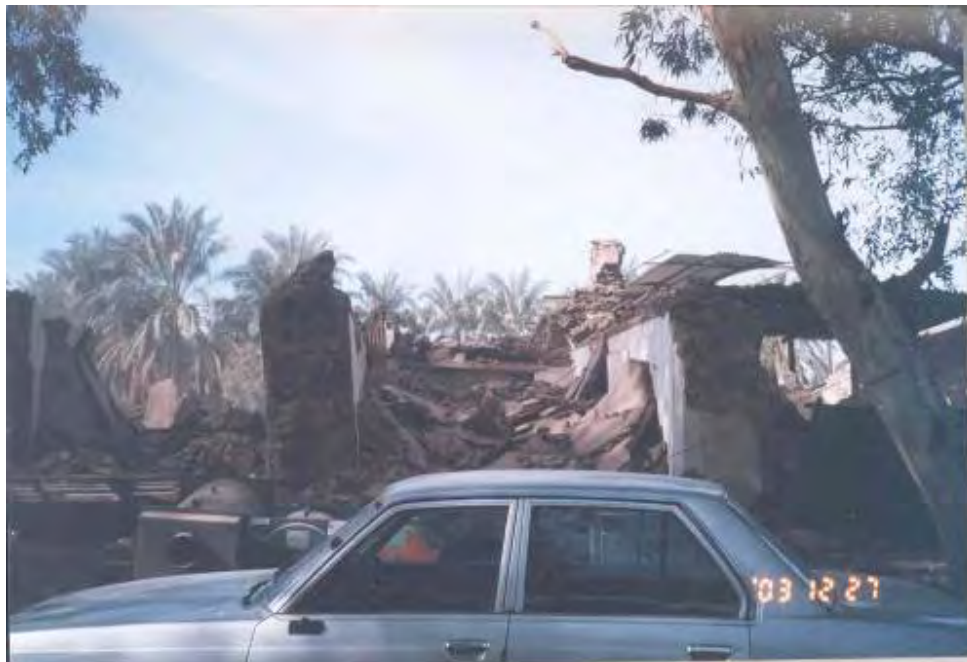
در بسیاری از سقف های طاق پوش با دهانه بزرگ، با تغییر مکان جانبی دیوارهای باربر یا پایه ها، سقف ها فروریختند. این مطلب در سقف های قوسی بیشتر به چشم می خورد. شکل (۵-۳) نمونه ای از این نوع خسارت را نشان می دهد. در شکل (۶-۴) گسیختگی در پوسته یک سقف گنبدی دیده می شود.

شکل (۴-۵): فروریختن یک طاق قوسی در ساختمانهای خشتی

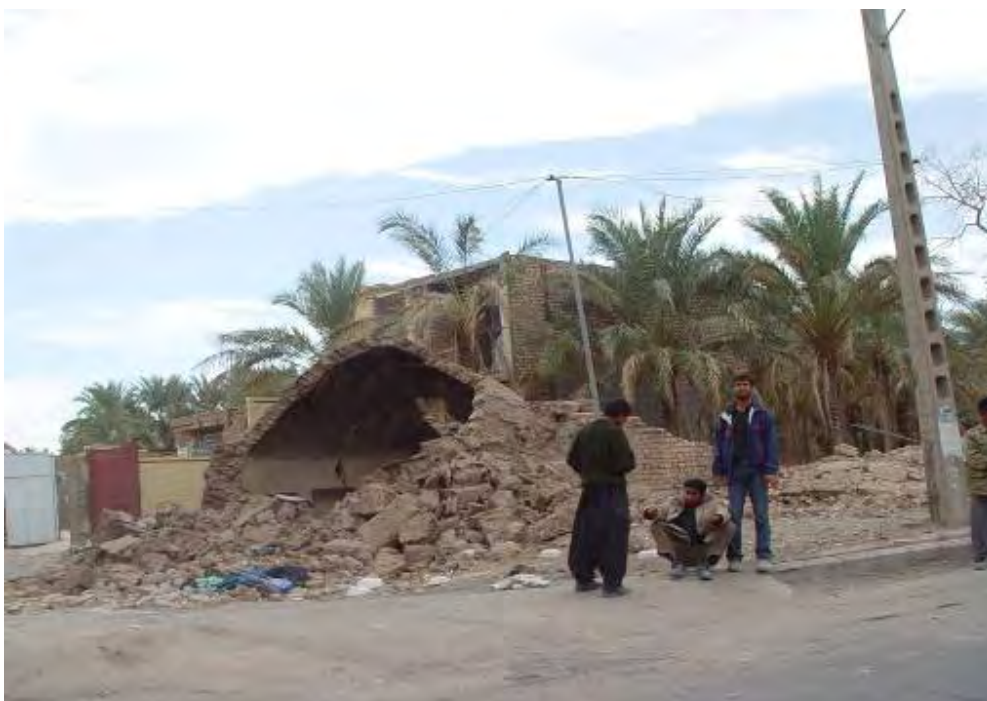
شکل (۴-۶): گسیختگی و فروریختگی جزئی در یک سقف گنبدی خشتی

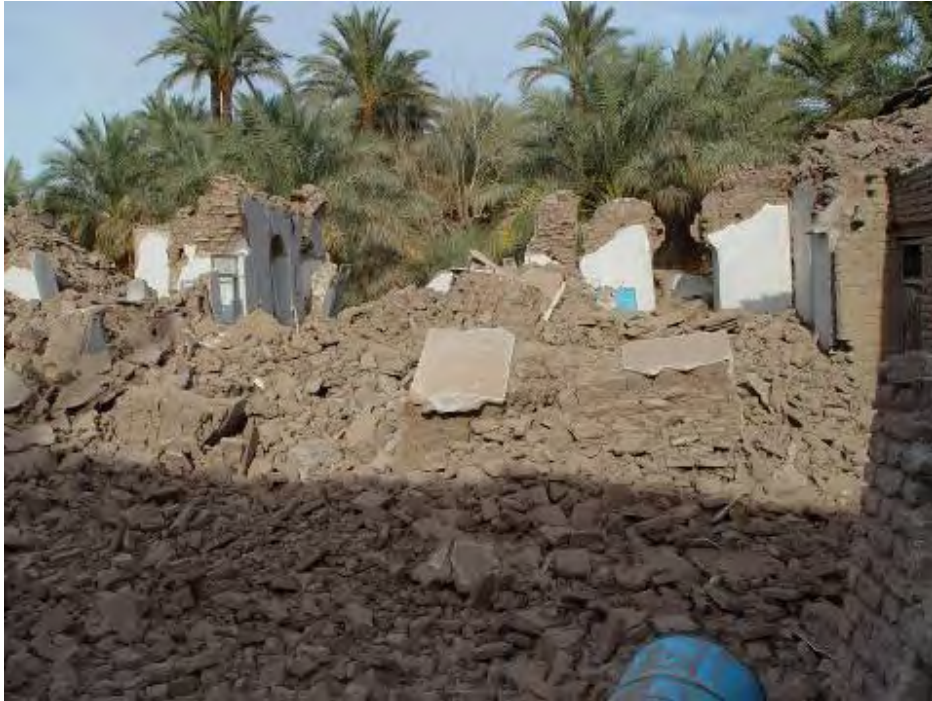
در بسیاری از موارد ساختمانهای خشتی بدلیل کمبود مقاومت کافی بطورکلی دچار گسیختگی و فروریختگی گردیدند. شکل (۷-۴) نمونه ای از فروریختگی کلی ساختمانهای خشتی را نشان می دهد.

شکل (۷-۴): فروریختگی کلی در ساختمانهای خشتی

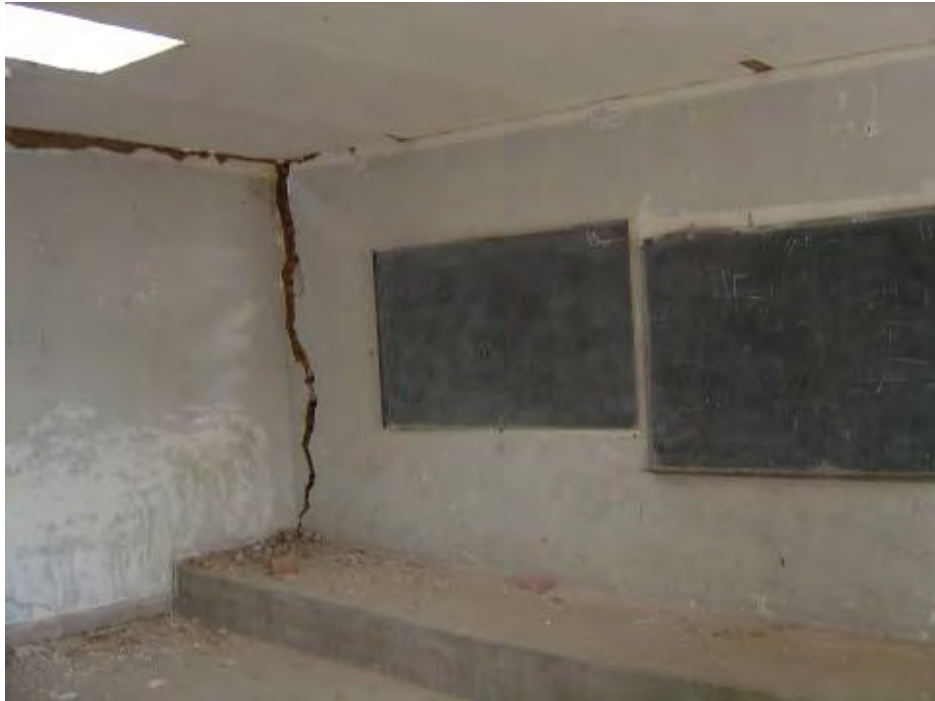
بدلیل عدم انسجام ساختمانهای مصالح بنایی و اتصال ناکافی در محل تلاقی دو دیوار با یکدیگر ترک ایجاد شده و دیوارها از یکدیگر جدا می‌شوند. اشکال (۴-۸) نمونه‌ای از این نوع خسارت را در ساختمانهای بنایی نشان می‌دهد.

شکل (۴-۸-ج): جدا شدن دیوارهای بنایی از یکدیگر

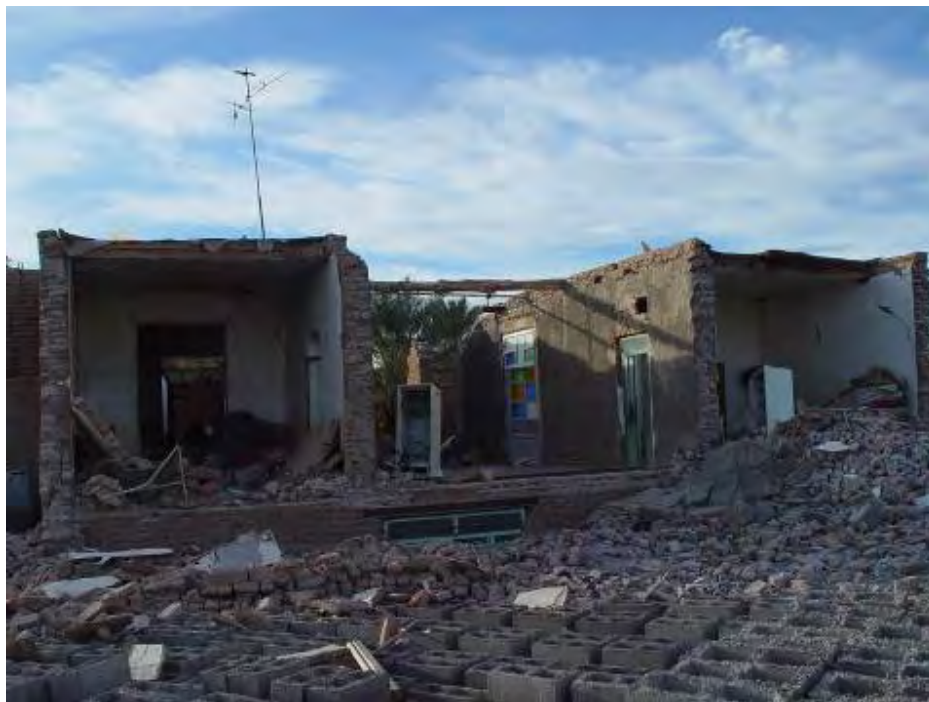
از آنجائیکه اتصال دیوار غیرباربر با سقف نامناسب بوده و با دیوارهای مجاور نیز قفل و بست نشده بودند دیوارها از سقف جدا شده و خمش خارج از صفحه و نهایتاً فروریختند. شکل (۸-۹) نمونه ای از این فروریختگی ها را نشان می‌دهد.

شکل (۴-۹): فروریختن خارج از صفحه دیوارهای بنایی

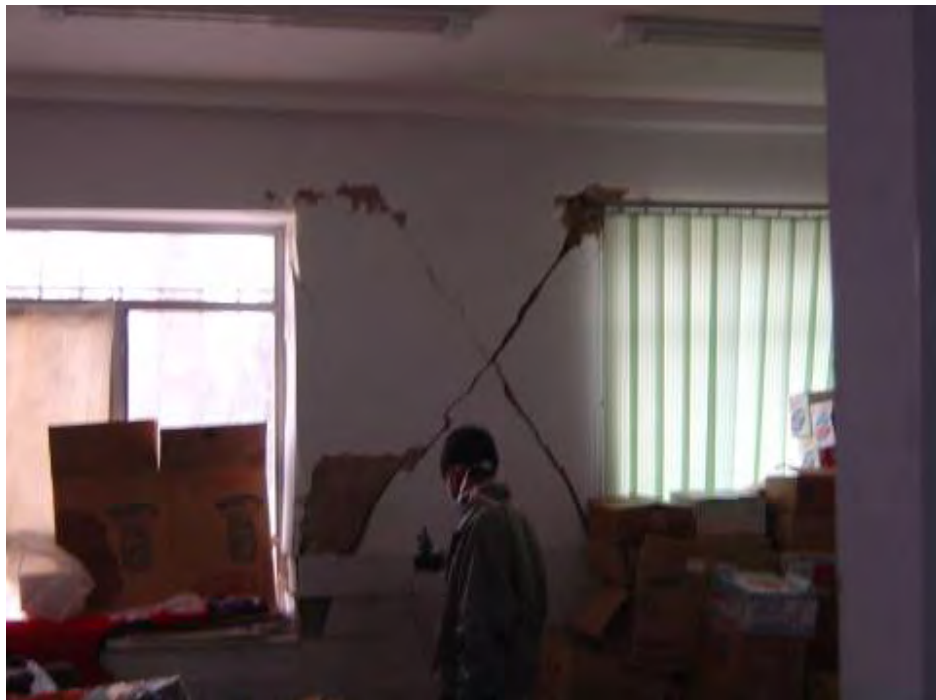
پایه های آجری بین بازشوها در دیوارهای مصالح بنایی مانند ستون کوتاه رفتار نموده و غالباً دچار ترکهای مورب کششی شدند. این ترکها که به صورت ضربدری بودند در شکل (۴-۱۰) نشان داده شده است. شکل (۴-۱۱) نیز خرابی عمده در پایه های آجری بین دو بازشو را نشان می‌دهد که موجب کج شدگی سقف گردید.

شکل (۴-۱۰): ترک ضربدری بین دوبازشو در یک دیوار آجری

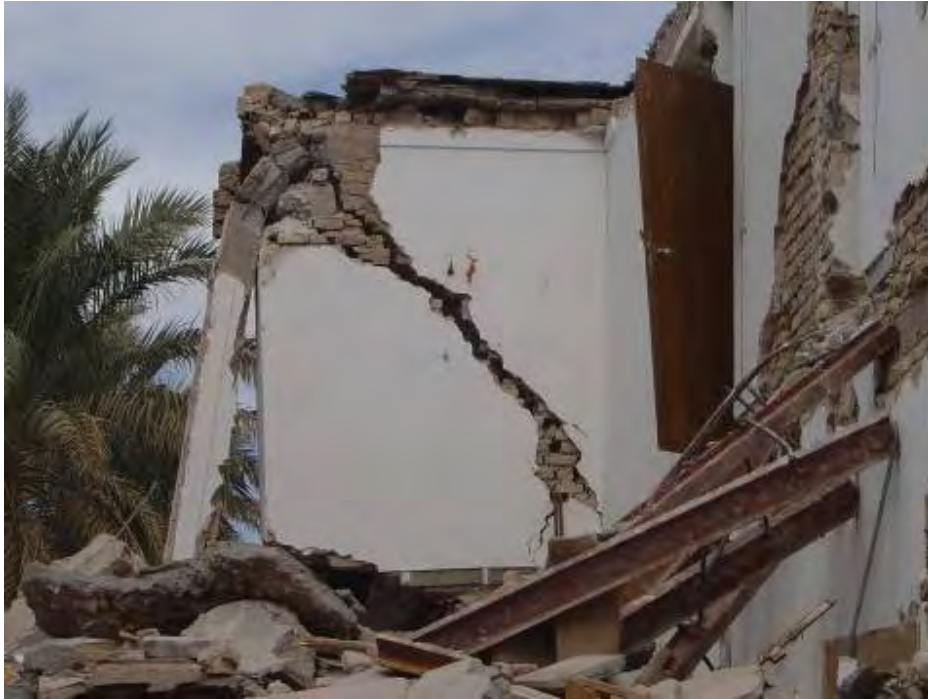
شکلهای (۴-۱۲) نمونه های دیگری از ترکهای مورب ۴۵ درجه در دیوارهای پایه پهن آجری را نشان می‌دهد.

شکل (۴-۱۲-الف): نمونه ای از ترکهای برشی مورب در دیوارهای بنایی

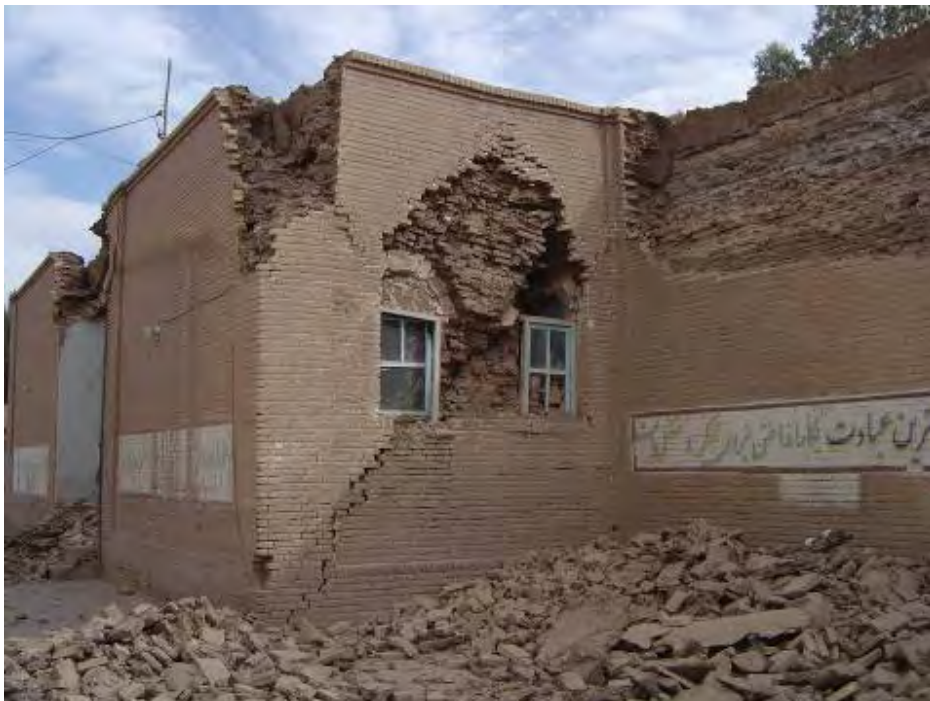
شکل (۴-۱۲-ب): نمونه هایی از ترکهای برشی مورب در دیوارهای بنایی

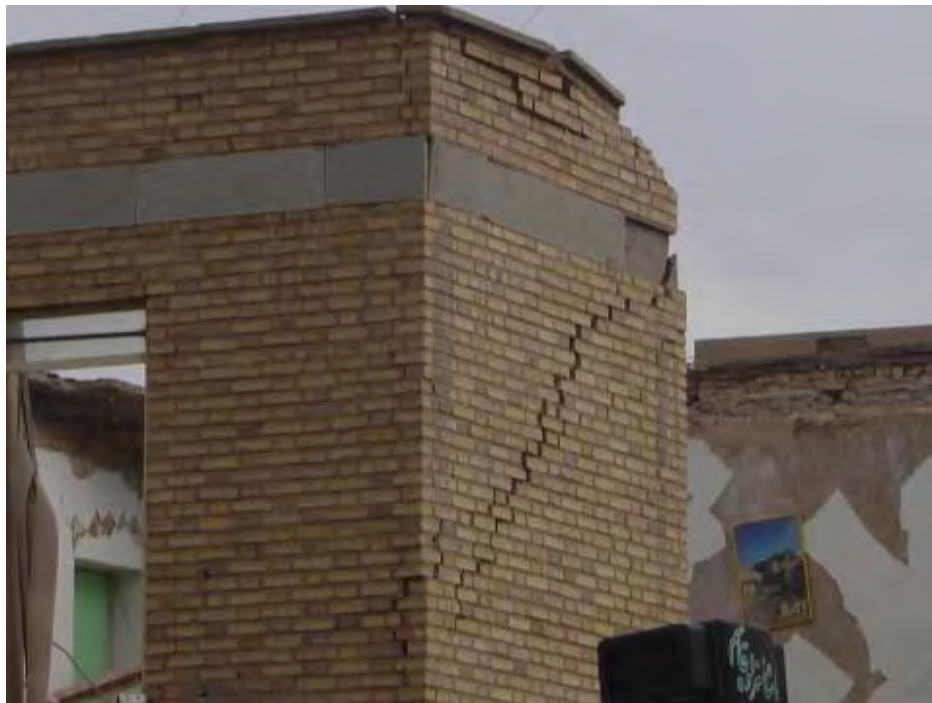
شکل (۴-۱۲-ج): نمونه هایی از ترکهای برشی مورب در دیوارهای بنایی

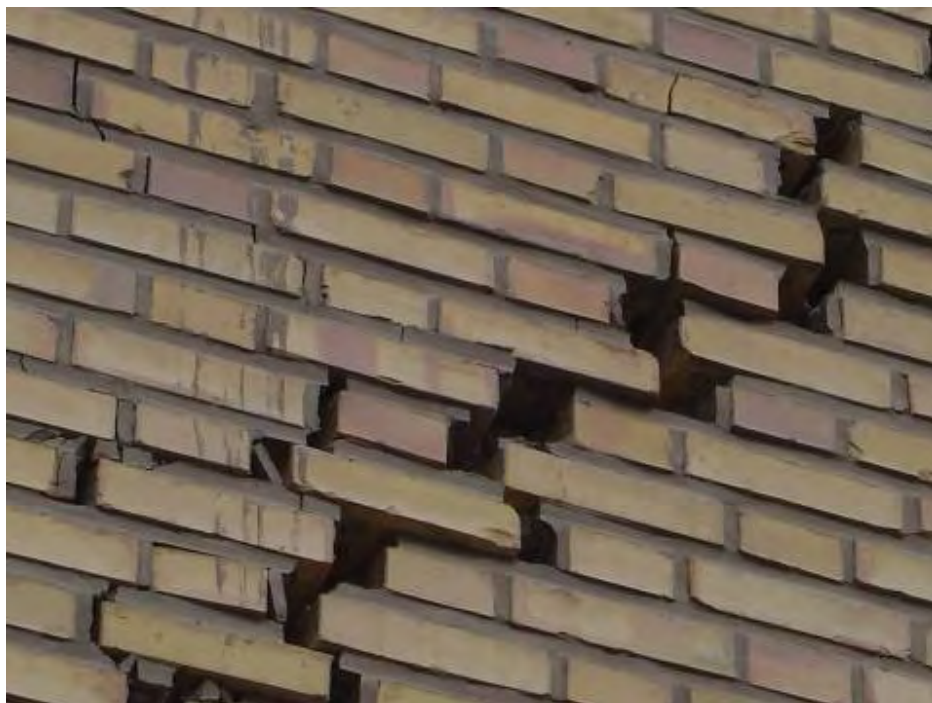
شکل (۴-۱۲-د): نمونه هایی از ترکهای برشی مورب در دیوارهای بنایی

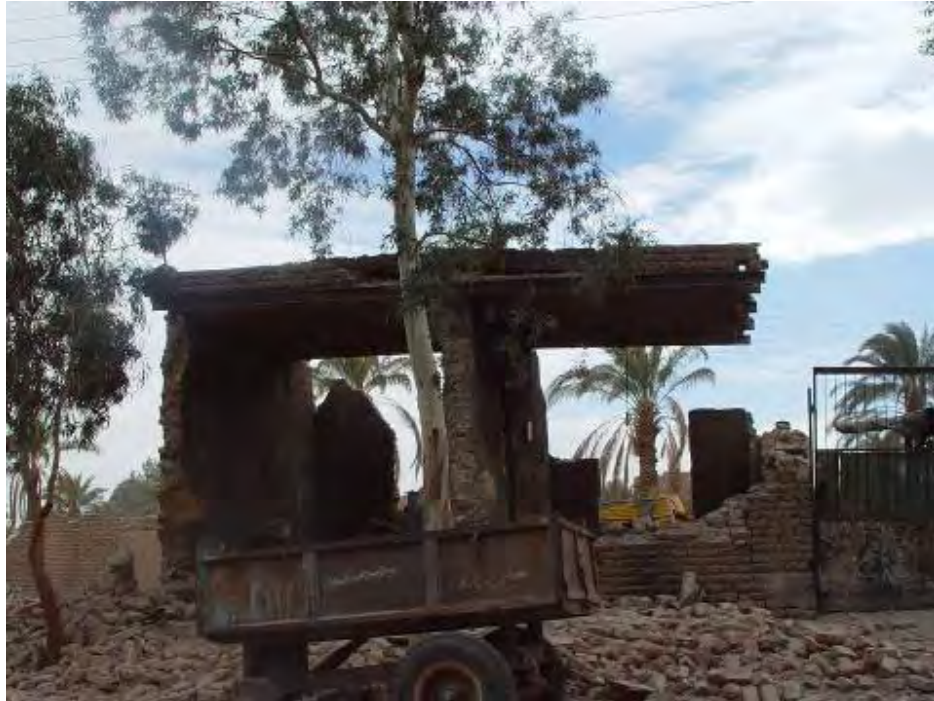
دیوارهای باربر بدلیل عدم مهار جانبی و انسجام و همچنین پیچش دچار خرابی گردیدند. در اغلب موارد فروریختن دیوارهای باربر موجب فروریختگی جزئی یا کامل سقف ها نیز شدند. شکل (۴-۱۳) فروریختن یک دیوار باربر را نشان می‌دهد. احتمالاً تغییر مکان جانبی زیاد و عدم وجود مهار جانبی برای این دیوار باعث فروریختن آن شده بود. علت سراپا ماندن سقف ساختمان وجود تیرچه های یکسره می‌باشد که توسط دو دیوار باربر دیگر نگهداری شده بودند. شکل (۴-۱۴) نیز نمونه دیگری از فروریختن دیوارهای باربر و بدنبال آن پایین آمدن سقف را نشان می‌دهد. در این شکل که مربوط به یک مدرسه در شهر بروت می‌باشد فروریختن جزئی سقف و فضایی که ایجاد شده، امکان زنده ماندن ساکنین احتمالی را فراهم آورد. در حالیکه گاهی اوقات تمامی دیوارهای باربر بعنوان پایه های سقف دچار گسیختگی می‌شده و موجب سقوط کامل سقف و درهم شکستن آن می‌گردند. شکل (۴-۱۵) فروریختن کامل سقف در اثر تخریب دیوارهای باربر در دو طرف را نشان می‌دهد. در شکل (۴-۱۶) سقوط یک سقف تیرچه بلوک به چشم می‌خورد که تنها بوسیله میل گرد تیرچه ها آن نگهداشته شده بود. این مورد بعلت تخریب دیوار باربر بوجود آمد.

شکل (۴-۱۳): فروریختن دیوار باربر در یک ساختمان بنایی

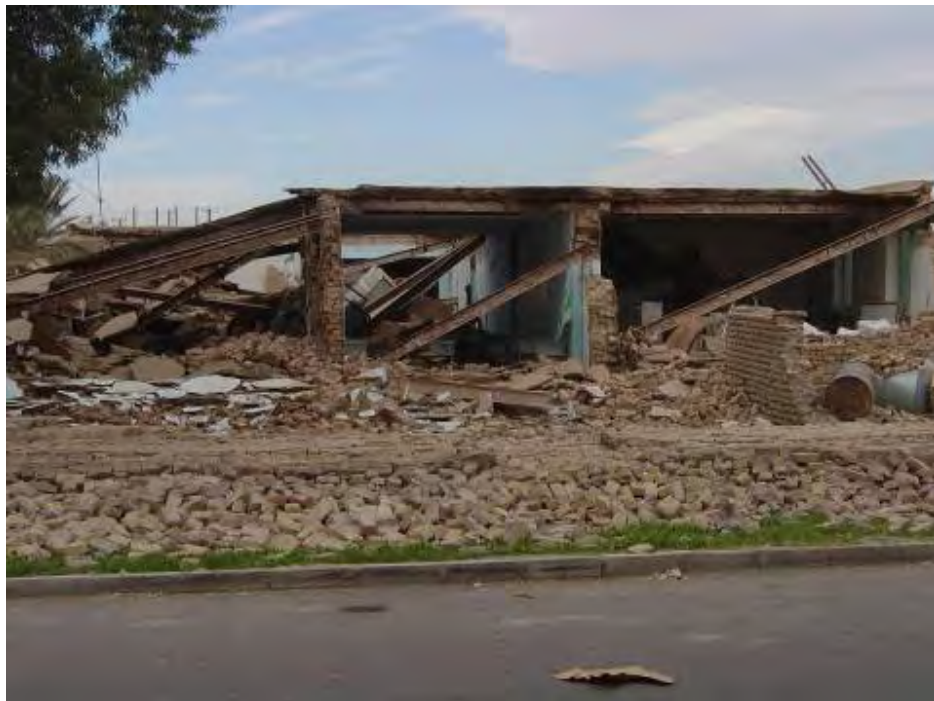
شکل (۴-۱۴): فروریختن دیوار باربر و کج شدگی تیرچه های سقف در یک ساختمان بنایی

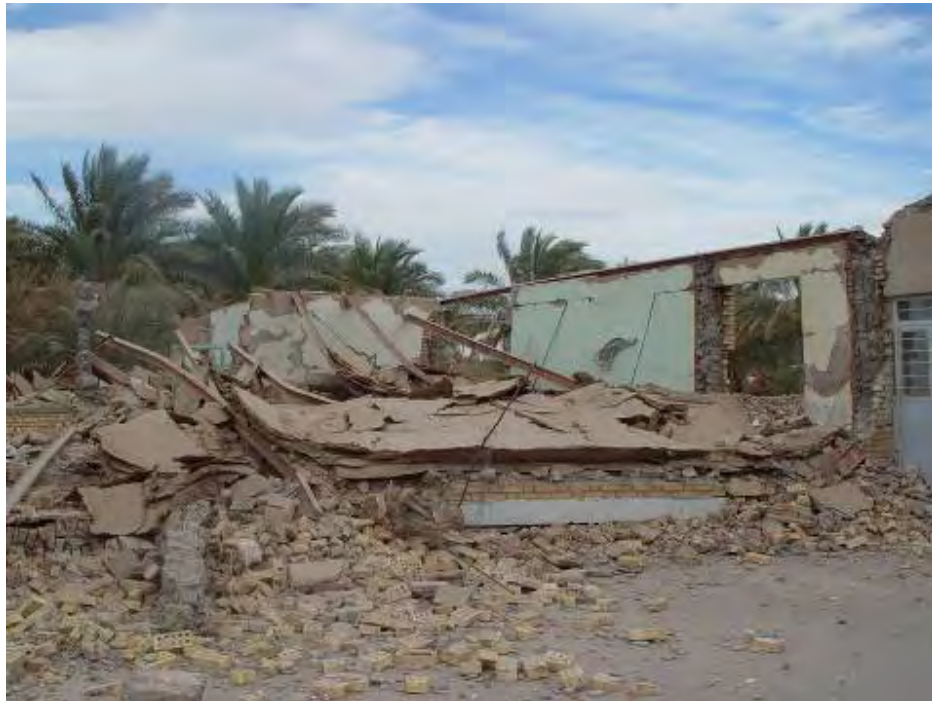
شکل (۴-۱۵): فروریختن کامل سقف در اثر تخریب دیوارهای باربر در یک ساختمان بنایی

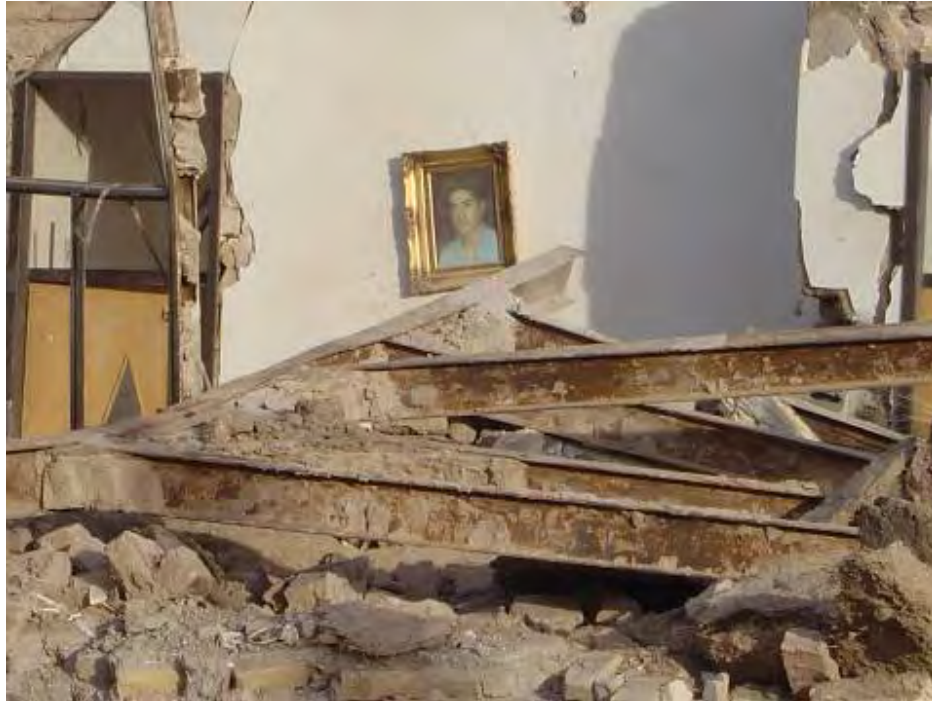
در بیشتر خرابی های مشاهده شده در منطقه، سقف ها فاقد مهاربند افقی ضربدری یا مهار جانبی تیرچه ها بودند. این مسئله باعث گردید تا تیرچه ها تحت اثر زلزله جابجا شده و طاق ضربی آنها فرو بریزد. شکلهای (۴-۱۷) بیانگر نمونه هایی از این نوع خسارت می باشد.

شکل (۴-۱۷-الف): فروریختن سقف ها و طاق های ضربی در ساختمانهای بنایی

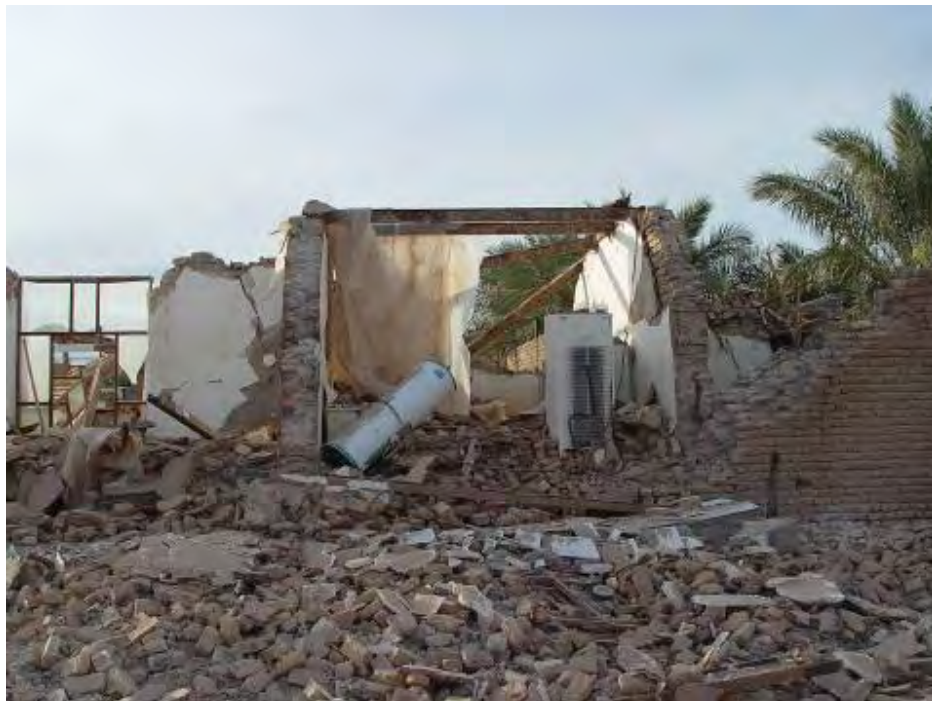
شکل (۴-۱۷-ب): فروریختن سقف ها و طاق های ضربی در ساختمانهای بنایی

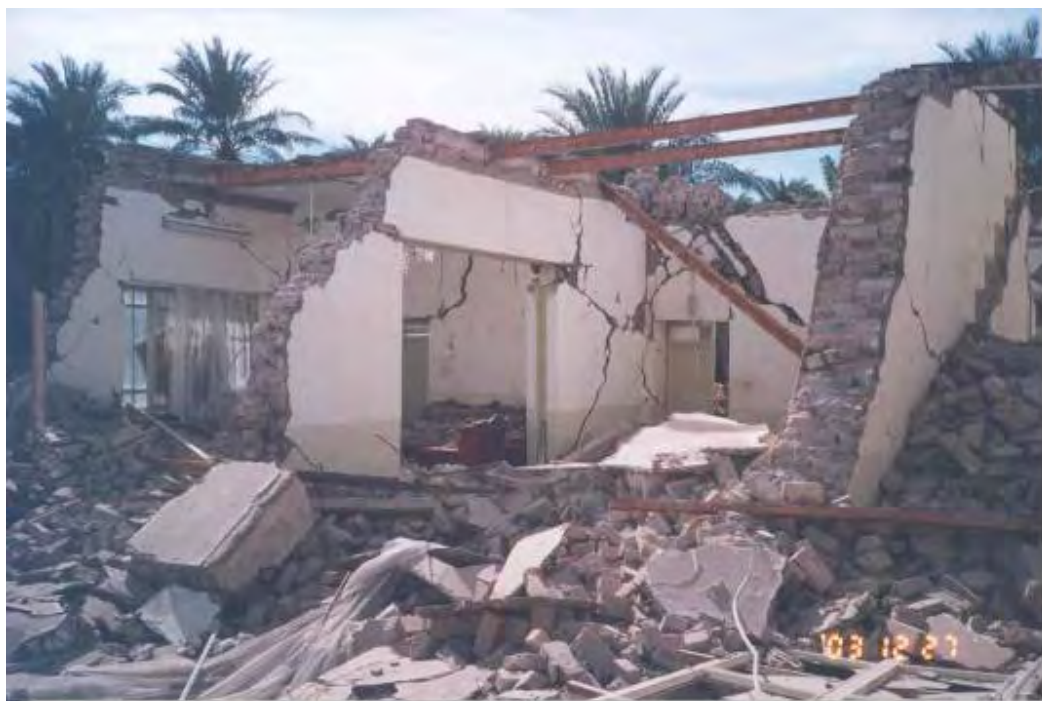
شکل (۴-۱۷-ج): فروریختن سقف ها و طاق های ضربی در ساختمانهای بنایی

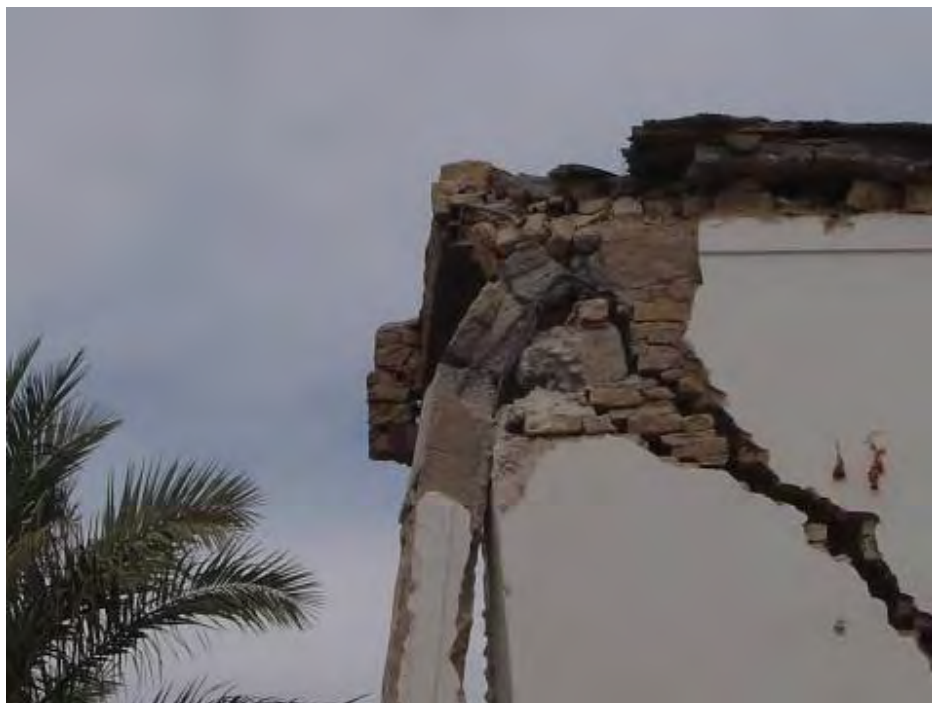
عمدتاً ساختمانهایی که دارای کلاف بندی بودند از رفتار بهتری برخوردار بوده اند. ولی بسیاری از آنها دچار خسارات شدیدی گردیدند که علت آن عدم وجود کلاف قائم، عدم اتصال مناسب و انسجام بین کلافها، بتن با کیفیت نازل فاصله زیاد خاموتهای آن بود. اشکال (۴-۱۸) نمونه هایی از این خسارت را نشان می دهد.

شکل (۴-۱۸-ب): شکست کلافها و فروریختن آنها از روی دیوار در ساختمانهای بنایی

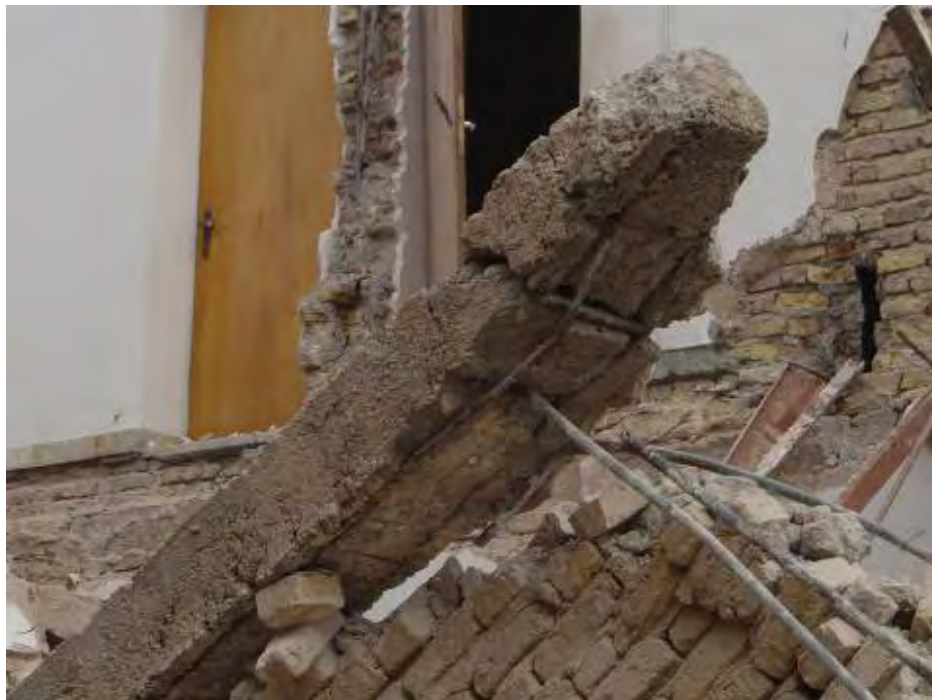
شکل (۴-۱۸-ج): شکست کلافها و فروریختن آنها از روی دیوار در ساختمانهای بنایی

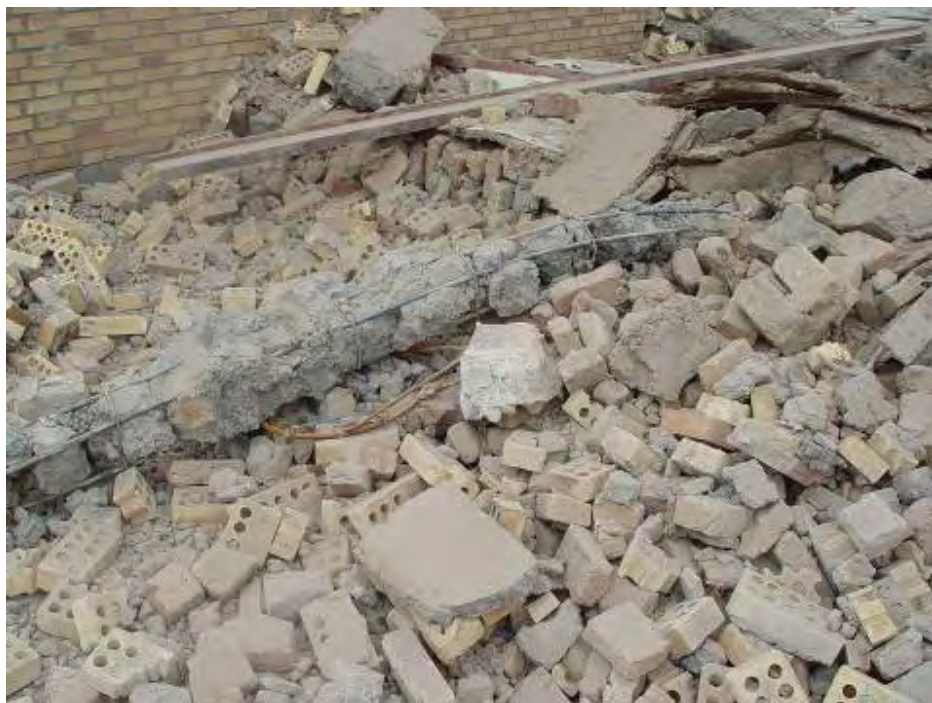
شکل (۴-۱۸-د): شکست کلافها و فروریختن آنها از روی دیوار در ساختمانهای بنایی

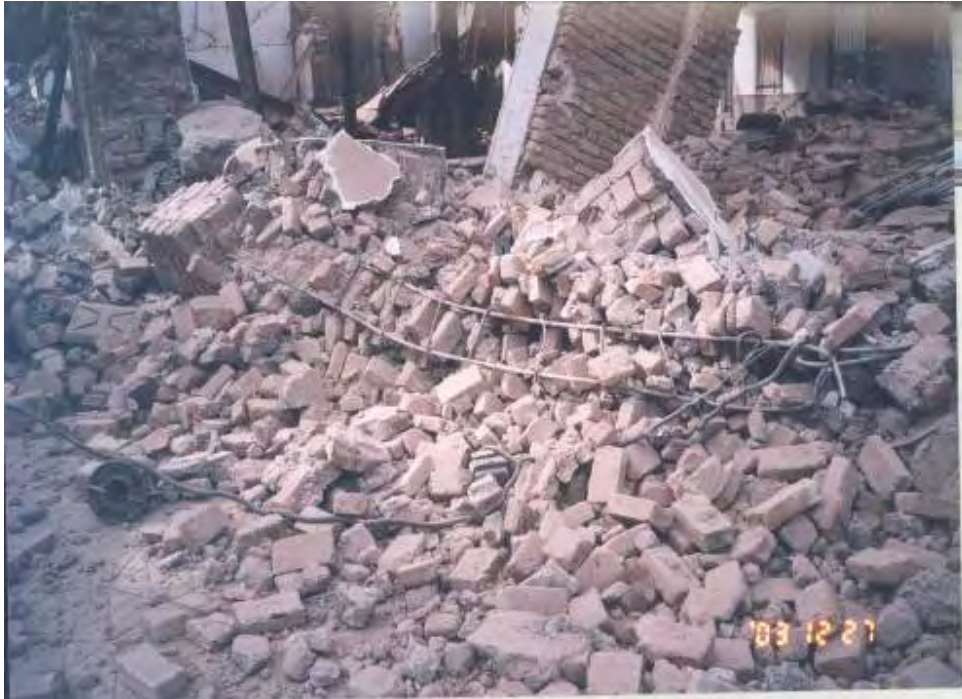
شکل (۴-۱۸-ه): شکست کلافها و فروریختن آنها از روی دیوار در ساختمانهای بنایی

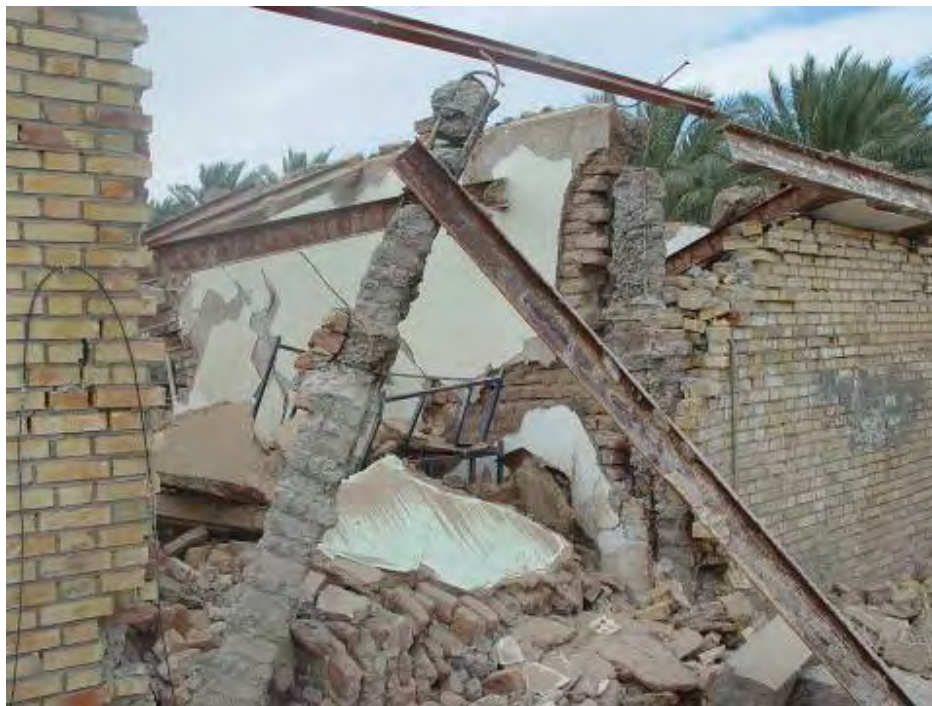
شکل (۴-۱۸-و): شکست کلافها و فروریختن آنها از روی دیوار در ساختمانهای بنایی

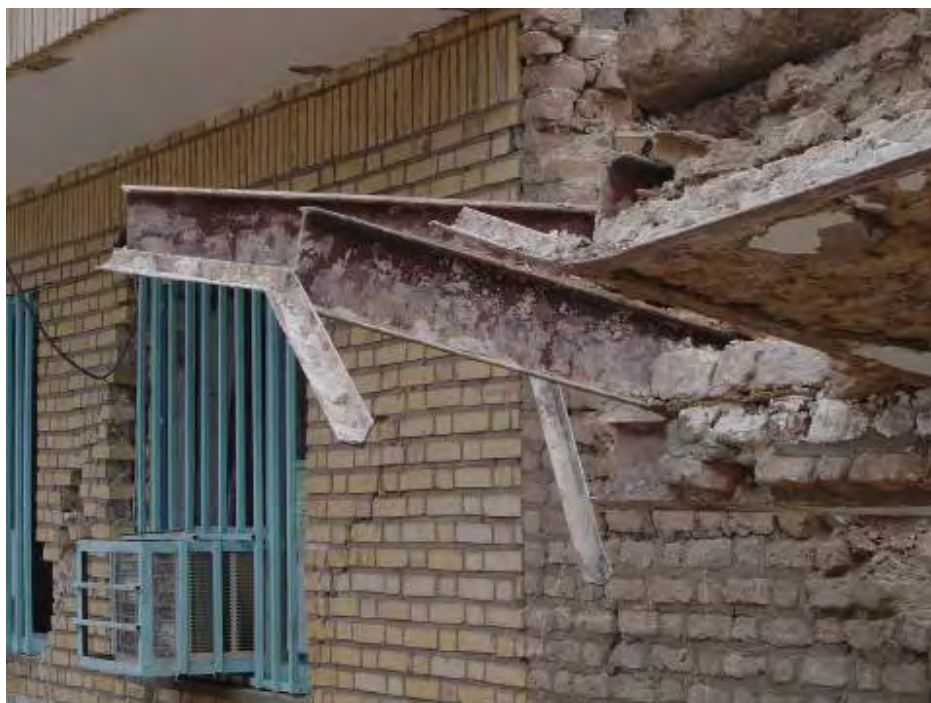
در اشکال (۴-۱۹) نحوه اتصال تیرچه های سقف طاق ضربی به یکدیگر ملاحظه می گردد. ظاهراً نبشی های اتصال دهنده باید نقش کلاف را بازی می نمودند. ولی به علت عدم مهار آنها در دیوار انسجام سقف حفظ نشد. چگونگی رفتار این اعضای کلاف گونه و شکست آنها در شکل مشهود است. نبشی های متشکل از چند المان به یکدیگر جوش شده، در محل اتصال شکسته شده و سقف انسجام خود را از دست داده بود. اشکال (۴-۲۰) عملکرد کم و بیش مناسب کلافهای بتنی را نشان می دهد. همان طور که در شکل (۴-۲۰-الف) پیداست، با وجود فروریختن دیوار زیر زیرین، کلاف پایدار مانده و توانسته بود سقف را نیز نگهدارد. در شکل (۴-۲۰-ب) نیز با وجود اینکه قسمتی از دیوارها آسیب دیده ولی وجود کلاف قائم توانسته بود تا حدودی از فروریختن سقف جلوگیری کند.

شکل (۴-۱۹-الف): اتصال تیرچه های سقف با نبشی در سقف یک ساختمان بنایی

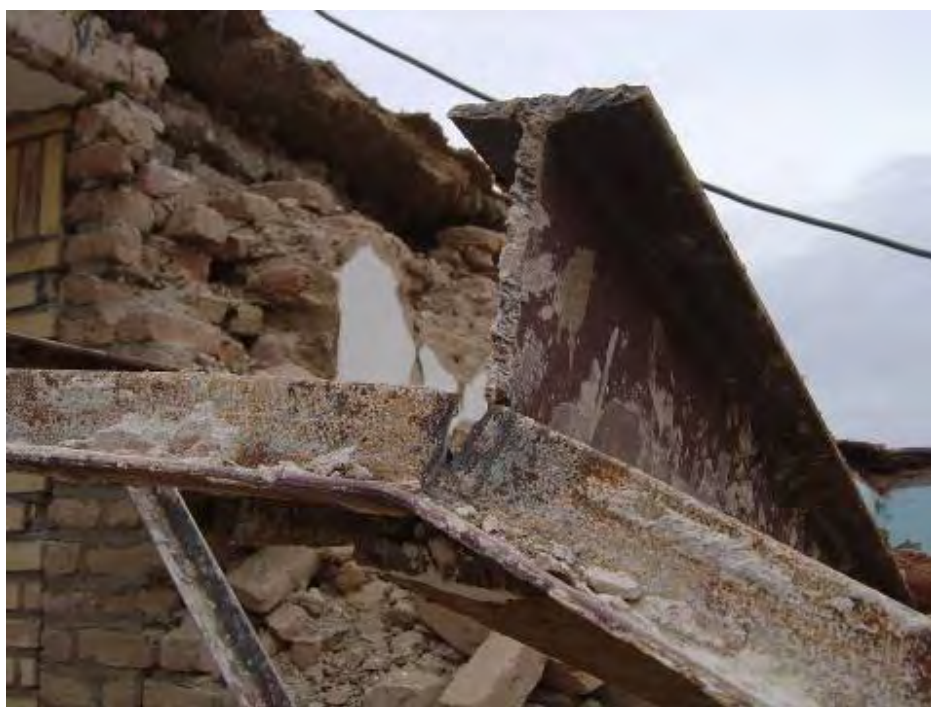
شکل (۴-۱۹-ب): اتصال تیرچه های سقف با نبشی در سقف یک ساختمان بنایی

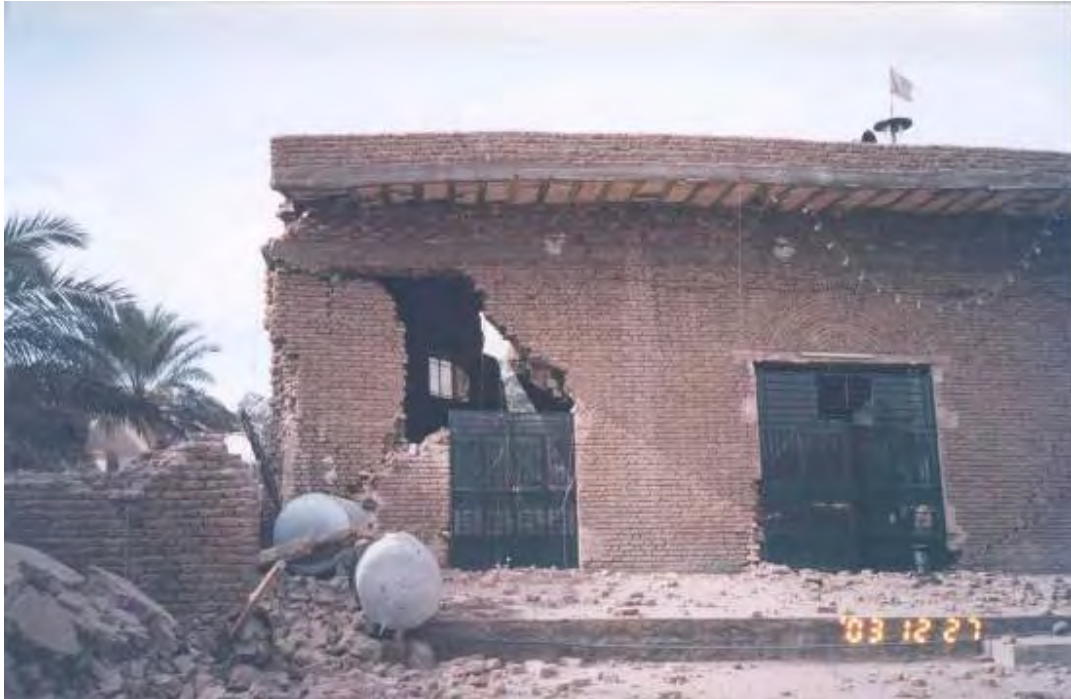
شکل (۴-۲۰-الف): نقش کلاف افقی در نگهداری سقف در یک ساختمان مصالح بنایی

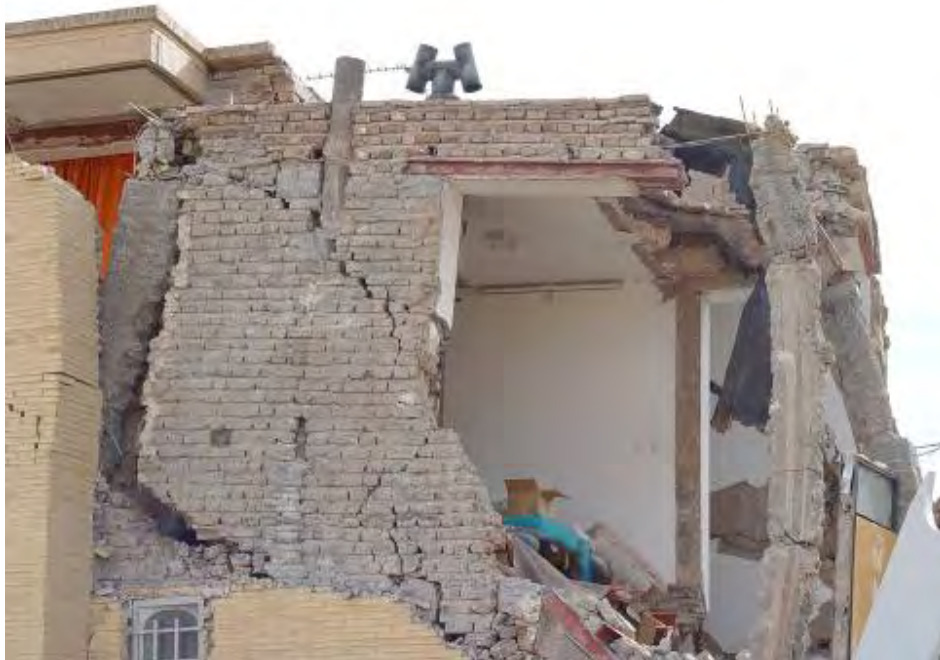
شکل (۴-۲۰-ب): نقش کلاف قائم در نگهداری سقف در یک ساختمان مصالح بنایی

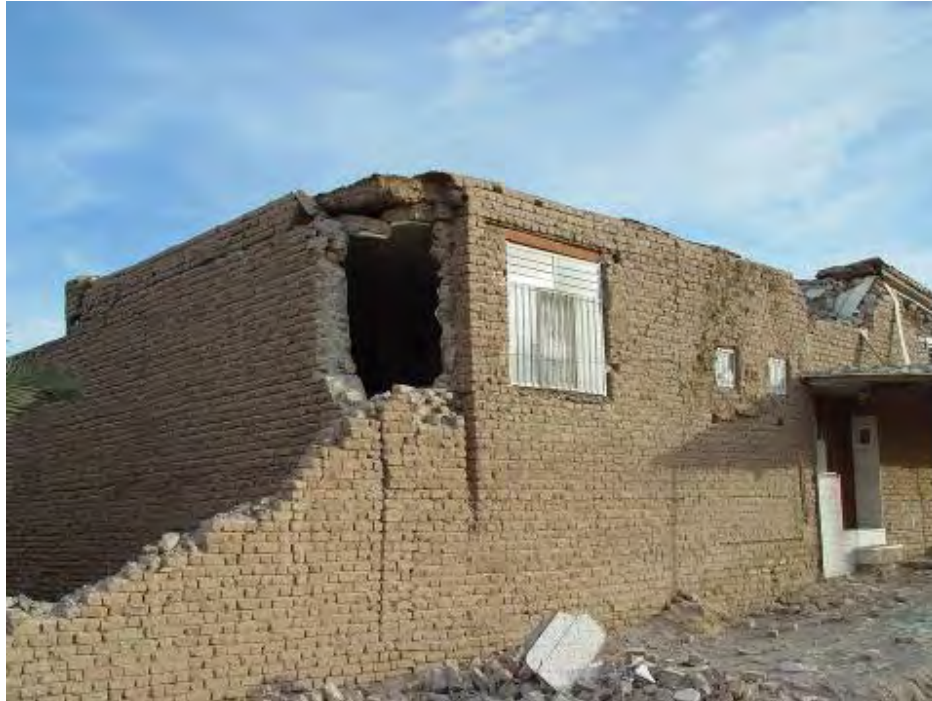
شکلهای (۴-۲۱) خسارات متمرکز در گوشه دیوارها و در کنج سقف در ساختمانهای مصالح بنایی را نشان می دهد. یکی از این اشکال ترک خوردگی در گوشه و روند ایجاد خسارت را به خوبی بیان می کند. عدم وجود کلاف و اتصال مناسب که بتواند دو دیوار مجاور و سقف را به یکدیگر مهار نماید و گاهی پیچش جزئی ساختمان موجب بروز اینگونه خسارات گردید.

شکل (۴-۲۱-ج): خسارت در گوشه ساختمانهای مصالح بنایی و فروریختگی جزئی

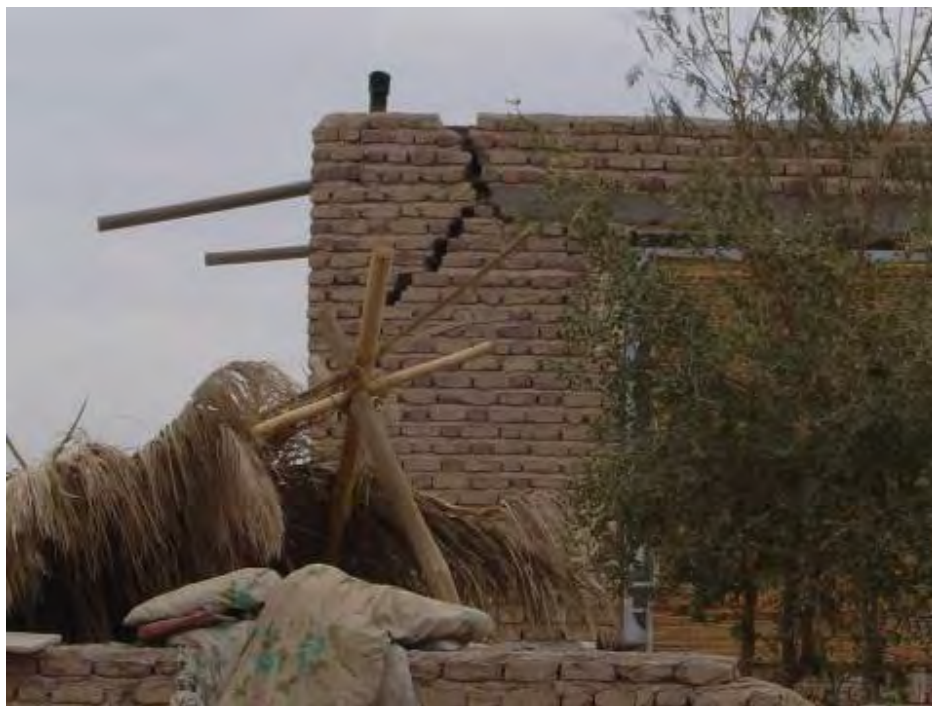
شکل (۴-۲۱-د): خسارت در گوشه ساختمانهای مصالح بنایی و فروریختگی جزئی

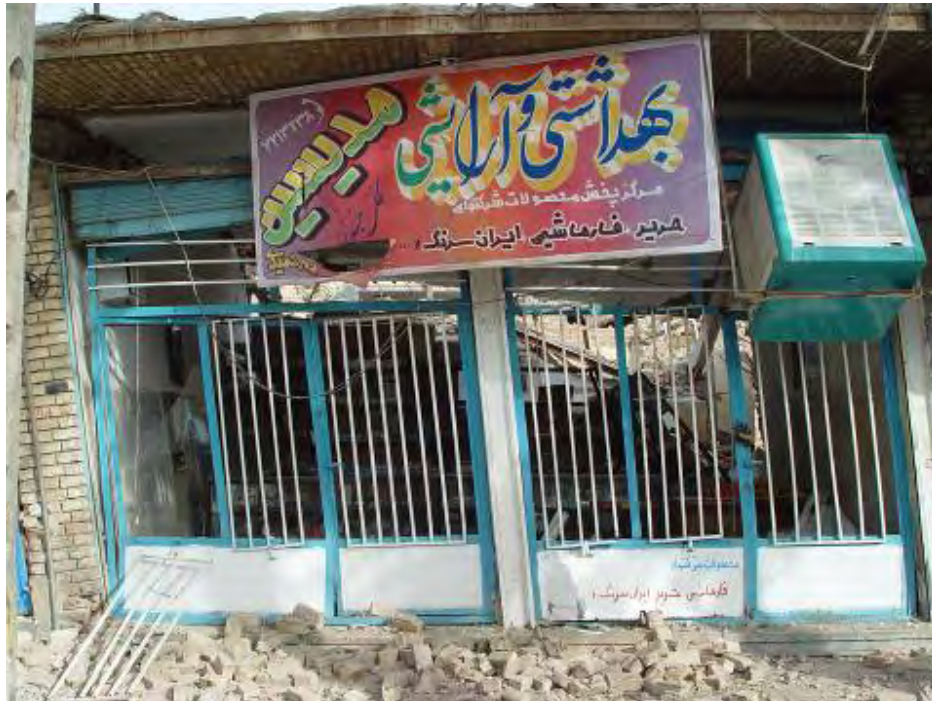
شکلهای (۴-۲۲) نمونه هایی از تغییر شکل جانبی ساختمان و کج شدگی را نشان می دهد. عدم وجود اعضای باربر جانبی در یک جهت، بدلیل بازشوهای بزرگ که عمدتاً در مغازه ها اتفاق می افتد، این مد شکست را بوجود آورد. تغییر شکل زیاد باعث شکسته شدن در و پنجره ها و صدمات زیاد به نازک کاری گردید. وجود ساختمانهای مجاور از فروریختن دیوارها و سقف ها جلوگیری کرد. بهر حال عدم توجه به

ضوابط مربوط به حفظ تقارن در توزیع دیوارهای برشی در دو جهت مندرج در آئین نامه های طراحی لرزه ای [۴-۴] موجب بروز این دسته از خسارات گردید.

شکل (۴-۲۲-الف): تغییر شکل جانبی و کج شدگی در ساختمانهای مصالح بنایی نیمه اسکلت
