فصل چهارم

اثر زلزله بر ساختمانها

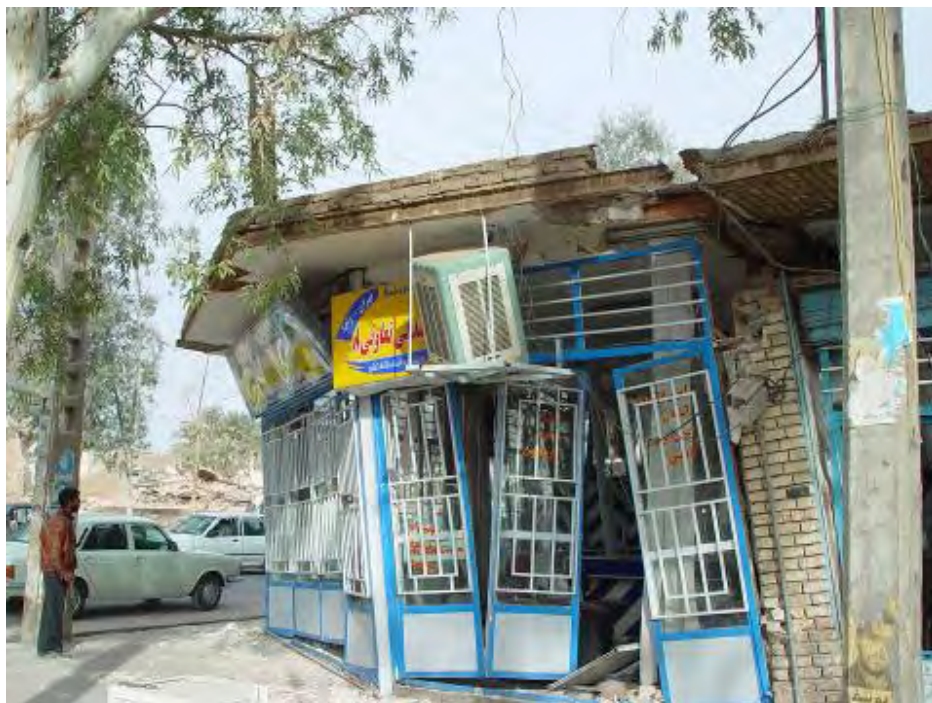
شکلهای (۴-۲۲) نمونه هایی از تغییر شکل جانبی ساختمان و کج شدگی را نشان می دهد. عدم وجود اعضای باربر جانبی در یک جهت، بدلیل بازشوهای بزرگ که عمدتاً در مغازه ها اتفاق می افتد، این مد شکست را بوجود آورد. تغییر شکل زیاد باعث شکسته شدن در و پنجره ها و صدمات زیاد به نازک کاری گردید. وجود ساختمانهای مجاور از فروریختن دیوارها و سقف ها جلوگیری کرد. بهر حال عدم توجه به

ضوابط مربوط به حفظ تقارن در توزیع دیوارهای برشی در دو جهت مندرج در آئین نامه های طراحی لرزه ای [۴-۴] موجب بروز این دسته از خسارات گردید.

شکل (۴-۲۲-ب): تغییر شکل جانبی و کج شدگی در ساختمانهای مصالح بنایی نیمه اسکلت

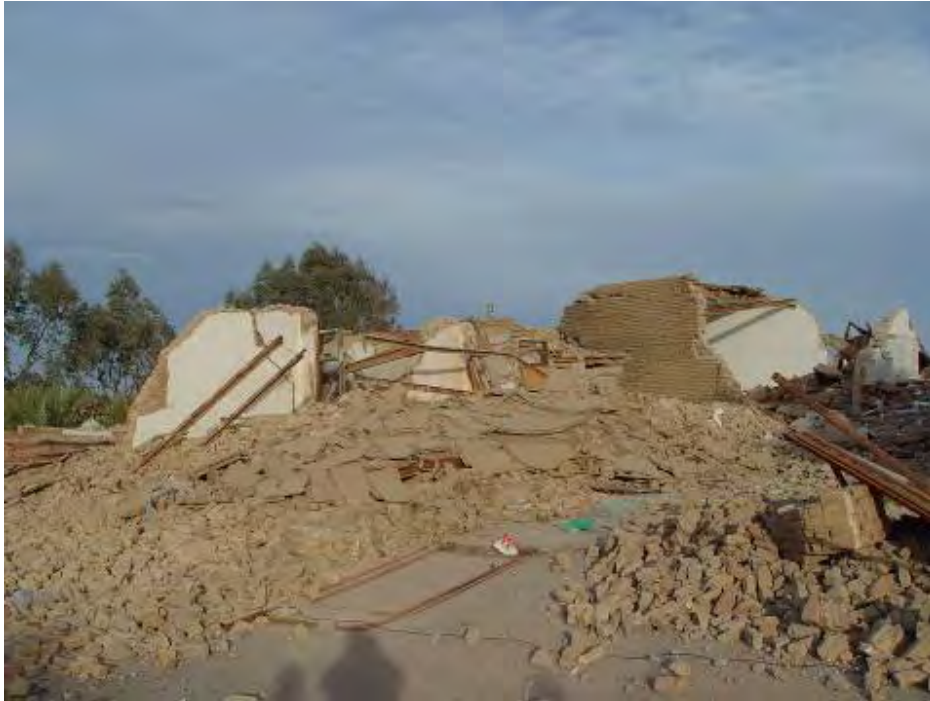
بسیاری از ساختمانهای مصالح بنایی بدلیل عدم انسجام بین اجزای مختلف، کیفیت پایین مصالح، عدم بکارگیری روشهای صحیح اجرایی و دقت در اجرا، کمبود مقاومت برشی اجزای باربر جانبی، دچار خسارات عمده و فروریختگی های کلی گردیدند. شکلهای (۴-۲۳) نمونه ای از اینگونه ساختمانها را نشان می دهند. در عمده این ساختمانها سقف ها چند لایه ای و بسیار سنگین بودند. دیوارهای آجری با ملات گل بنا شده و به ندرت از کلاف بندی قائم و افقی در ساخت آنها استفاده شده بود. فروریختگی های کلی بدنبال تخریب دیوارهای باربر و پایین آمدن سقف اتفاق افتاد. این ساختمانها نتوانستند در حفظ جان ساکنین خود در حین زلزله انجام وظیفه نمایند.

شکل (۴-۲۳-الف): فروریختگی کلی در ساختمانهای مصالح بنایی

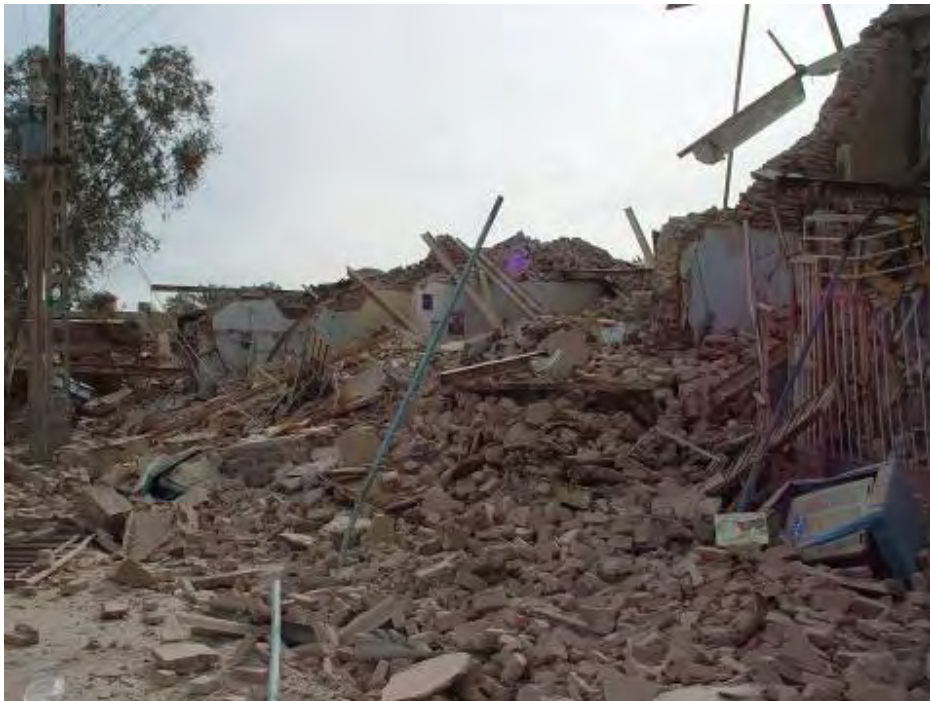
شکل (۴-۲۳-ب): فروریختگی کلی در ساختمانهای مصالح بنایی

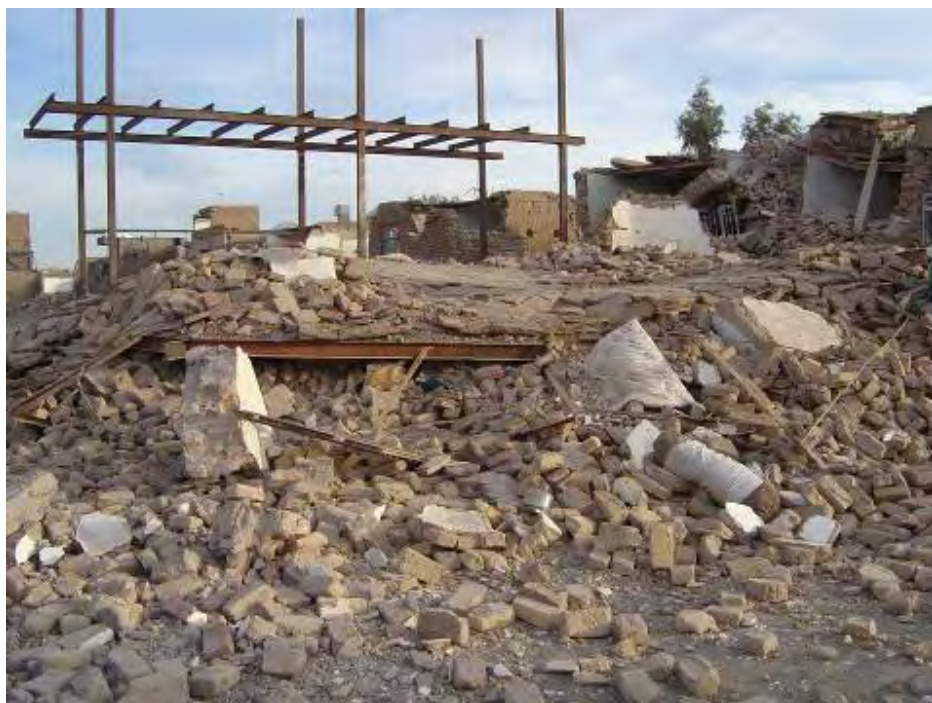
شکل (۴-۲۳-ج): فروریختگی کلی در ساختمانهای مصالح بنایی

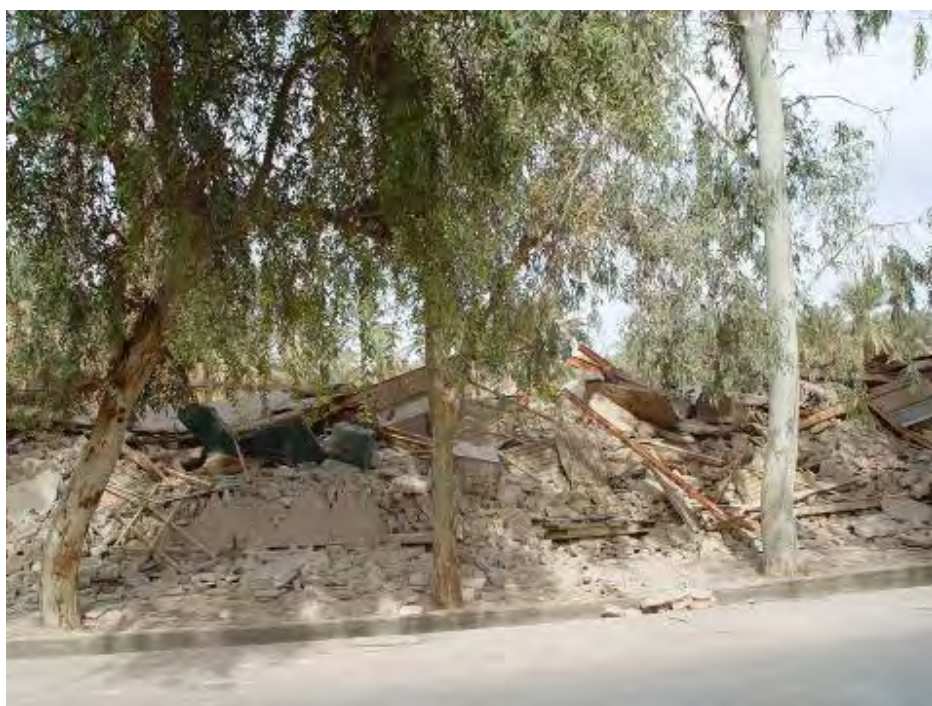
شکل (۴-۲۳-د): فروریختگی کلی در ساختمانهای مصالح بنایی

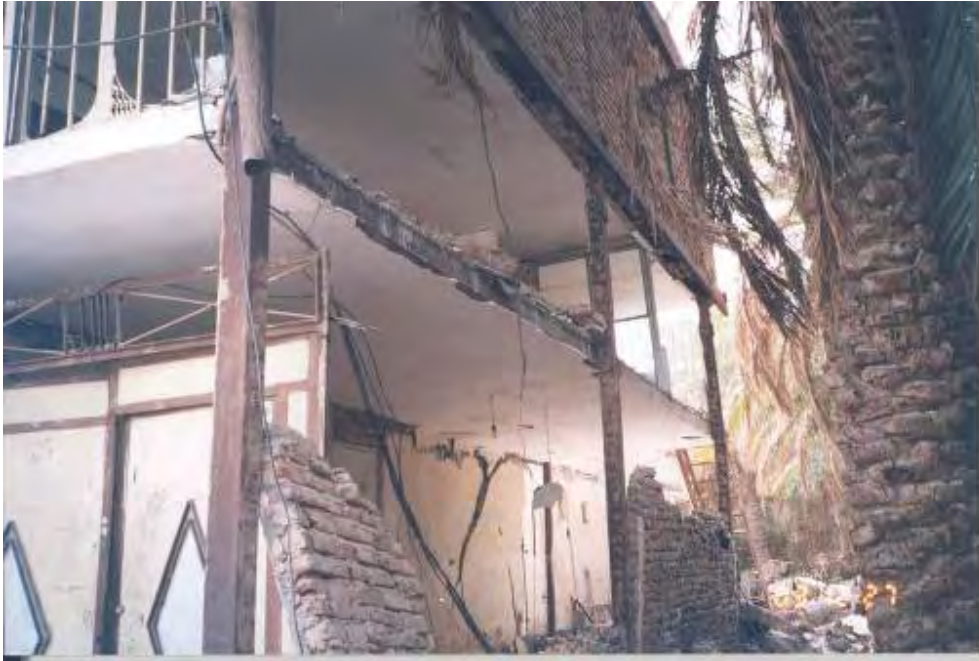
شکل (۴-۲۵): عدم وجود بادبند یا هرگونه اجزای باربر در یک ساختمان فولادی

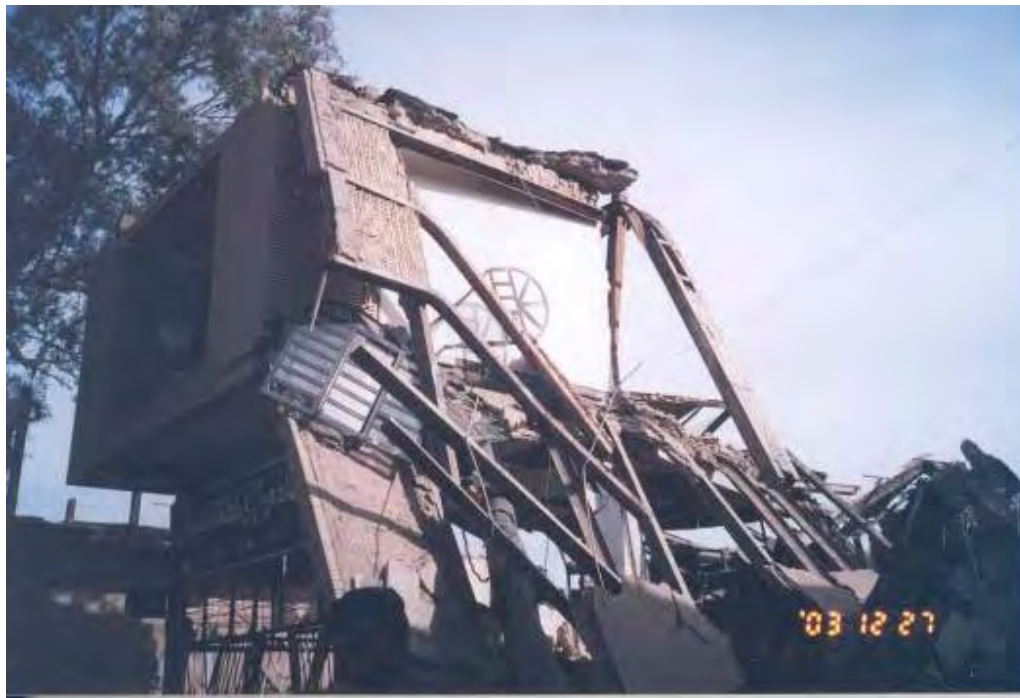
در بسیاری از موارد عدم وجود اجزای باربر جانبی و کافی نبودن مقاومت برشی در ساختمانها موجب فروریختگی کلی یا جزئی گردید. وجود طبقه ضعیف در ساختمان شکل (۲۹-۴) باعث تغییر مکان جانبی قابل توجه در سقف‌ها، انهدام قاب انتهایی و فروریختن سقف‌ها از روی آن شد. شکل (۳۱-۴) نیز یک ساختمان فولادی با طبقه ضعیف را نشان می‌دهد. طبقه دوم این ساختمان بدلیل نداشتن بادبند یا اجزای بار بر جانبی دچار تغییر مکان زیاد گشته است. تغییر شکل قابل توجه ستون مشبک این طبقه در نما دیده می‌شود.

شکل (۴-۲۹-الف): فروریختن قاب انتهایی و سقف های منتهی به آن در یک ساختمان فولادی؛
به عدم انسجام سقف ها توجه شود

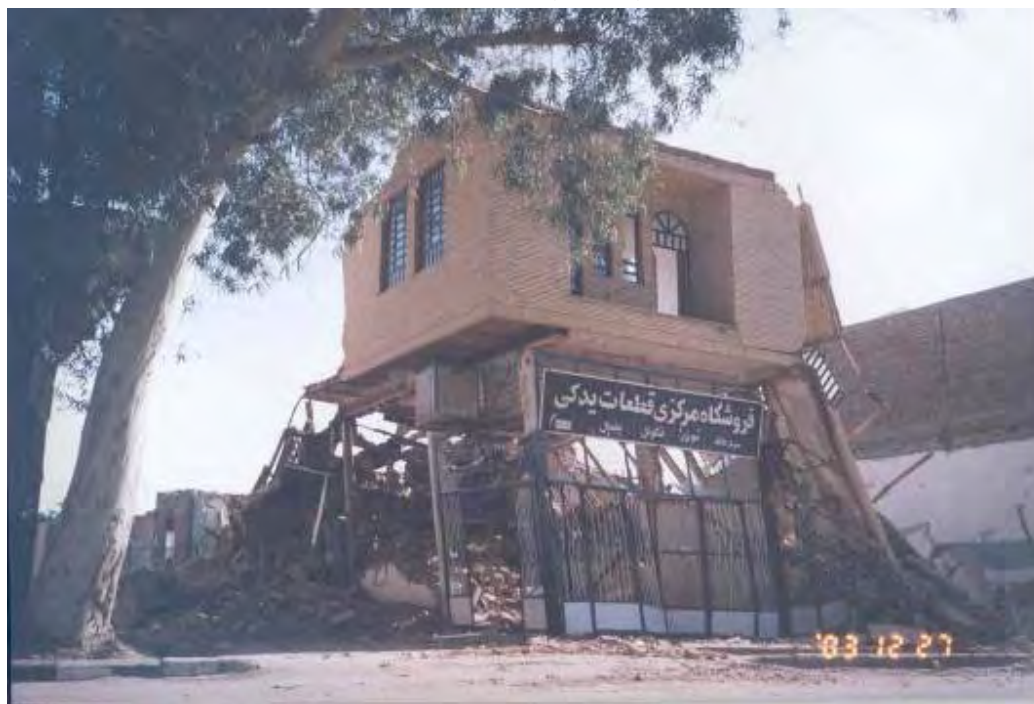
شکل (۴-۲۹-ب): فروریختن قاب انتهایی و سقف های منتهی به آن در یک ساختمان فولادی؛
به عدم انسجام سقف ها توجه شود

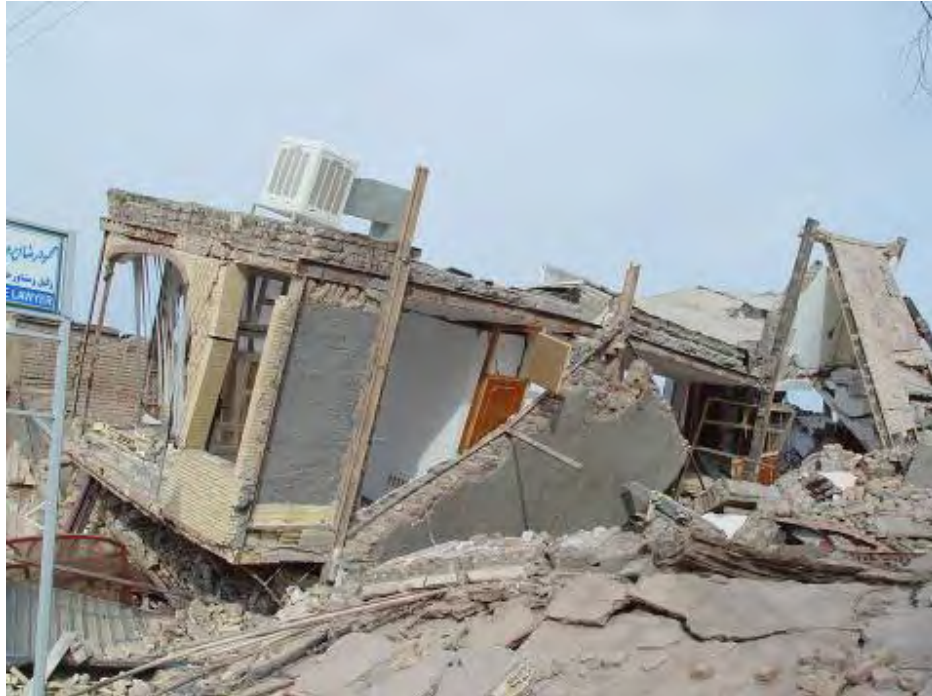
شکل (۳۰-۴) یک ساختمان فولادی را نشان می‌دهد که در طبقه همکف دچار طبقه نرم شد. ایجاد مکانیزم در این طبقه باعث فروریختن ساختمان گردید. چنانچه سختی یک طبقه نسبت به طبقات فوقانی خود به میزان قابل توجهی کم باشد، طبقه نرم خوانده می‌شود. طبقه همکف اکثر ساختمانهای تجاری حاشیه خیابانهای اصلی در شهر بم، خصوصیات یک طبقه نرم را به نمایش گذارد. شکل (۳۲-۴) وجود طبقه نرم را در ساختمان فولادی دیگری نشان می‌دهد. این ساختمان در جهت شمالی - جنوبی دچار تغییر مکان جانبی زیادی گشته بود. در شکل (۳۳-۴) جدا شدن بادبند و تغییر شکل موضعی ستون مشبک همان ساختمان قابل ملاحظه است. توجه شود که تغییر شکل ستون در فاصله

شکل (۴-۳۰-الف): ایجاد مکانیزم در اثر طبقه نرم در یک ساختمان فولادی

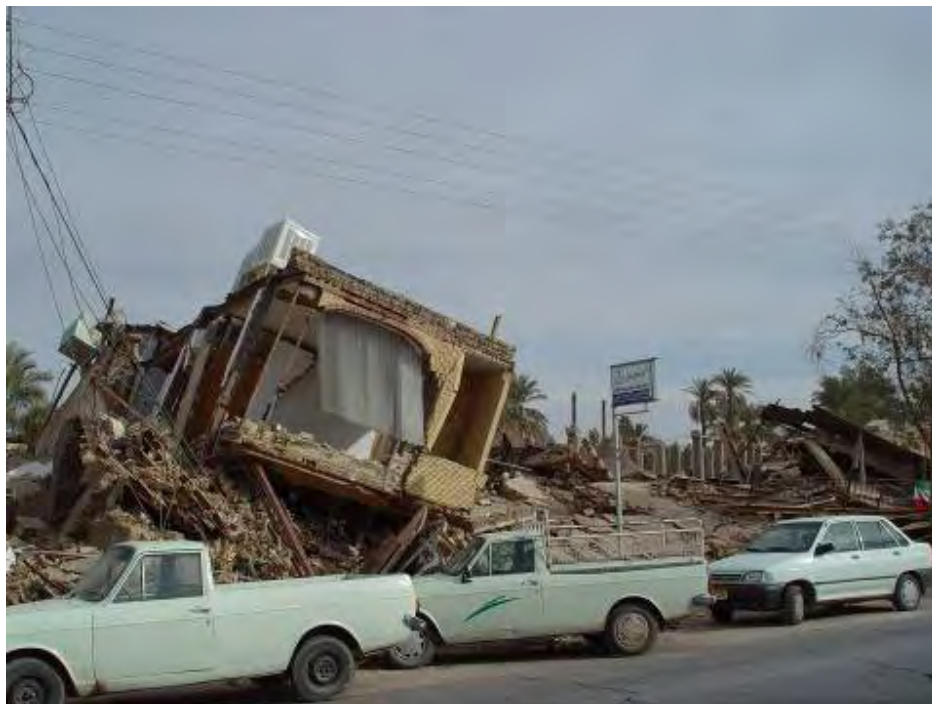
شکل (۴-۳۰-ب): ایجاد مکانیزم در اثر طبقه نرم در یک ساختمان فولادی

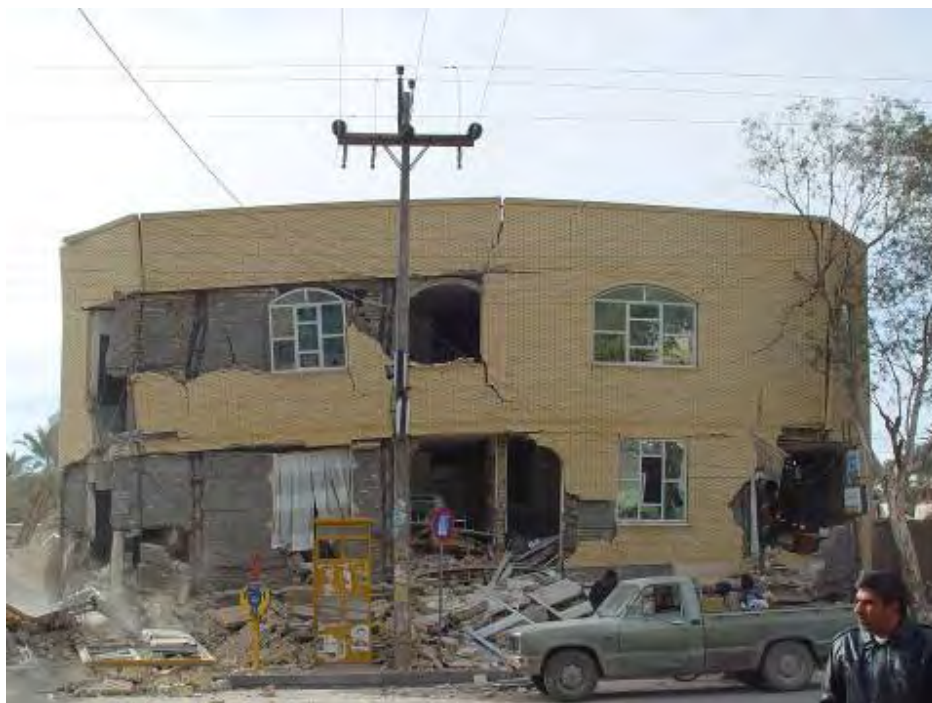
شکل (۴-۳۱): تغییر مکان طبقه دوم در اثر عدم وجود بادبند و تغییر شکل شدید ستونهای مشبک در یک ساختمان فولادی

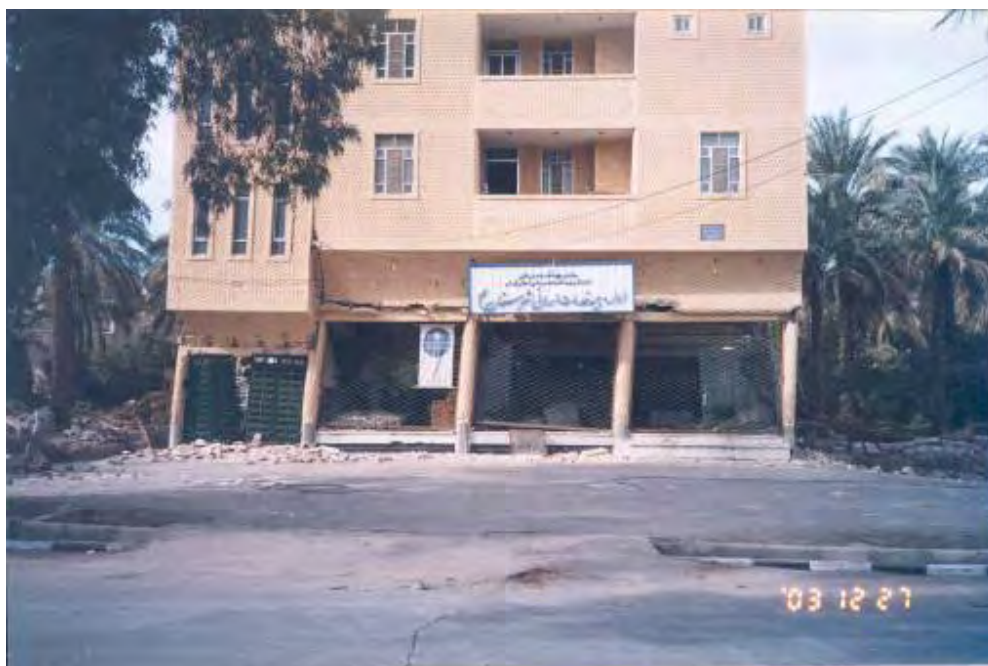
شکل (۴-۳۲): طبقه نرم و تغییر مکان جانبی در یک ستون مشبک

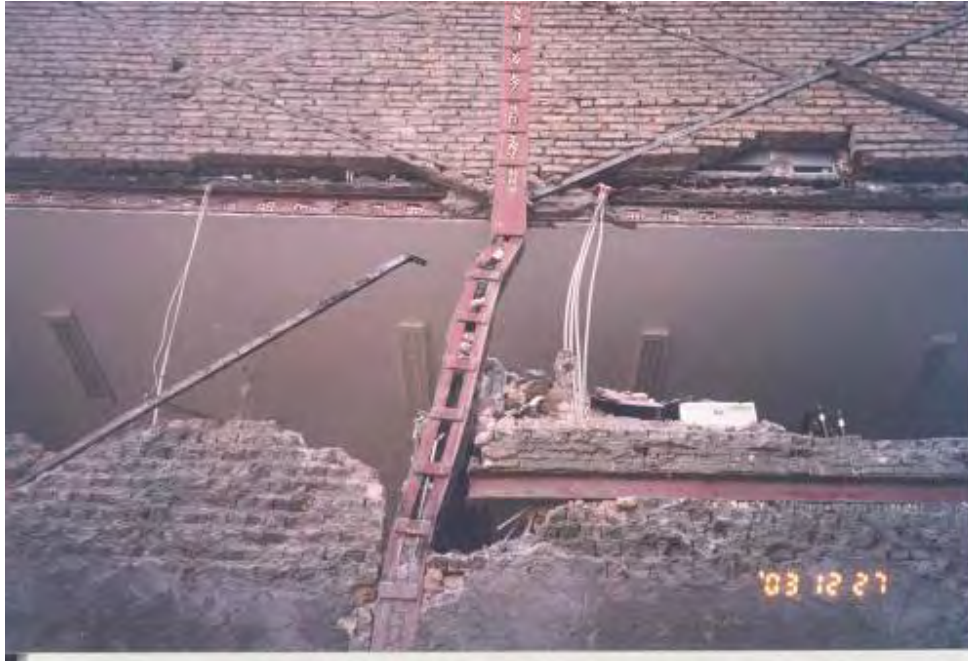
نمونه های فراوانی از گسیختگی در اتصالات ساختمانهای فولادی مشاهده گردید. در مجموع می توان به جدا شدن ورق اتصال بابدند به ستون (شکل ۴-۳۳ و ۴-۴۴-ث)، گسیختگی در اتصال ساده تیر به ستون در اثر عدم وجود سخت کننده نبشی نشیمن (شکل ۴-۴۱)، جدا شدن ورق تقویت کننده بال در اتصال تیر به ستون (شکل ۴-۴۴-ت)، جدا شدن نبشی جان (شکل ۴-۴۳)، خسارت در اتصال خورجینی (شکل ۴-۴۰ و ۴-۵۹) و همچنین خسارت در اتصال پای ستون (شکل ۴-۵۷) اشاره کرد. در شکل (۴-۵۷) بلندشدگی و نیروی کششی زیاد در ستون باعث لغزش و در رفتن بولتها در اتصال صفحه ستون به پی گردیده است که موجب ترک خوردگی شالوده نیز گشته است.

شکل (۴-۳۳): جداسدن بادبند و تغییر شکل ساختمان فولادی، به تشکیل مفصل پلاستیک در ستون توجه شود

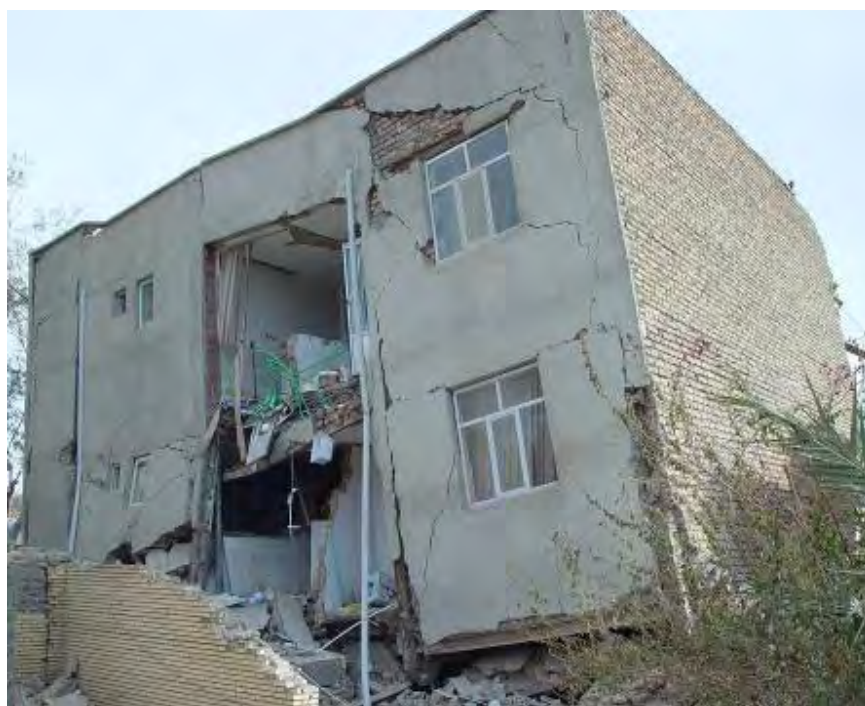
شکل (۴-۳۶): نمای دور از ساختمان شکل (۴-۳۵)

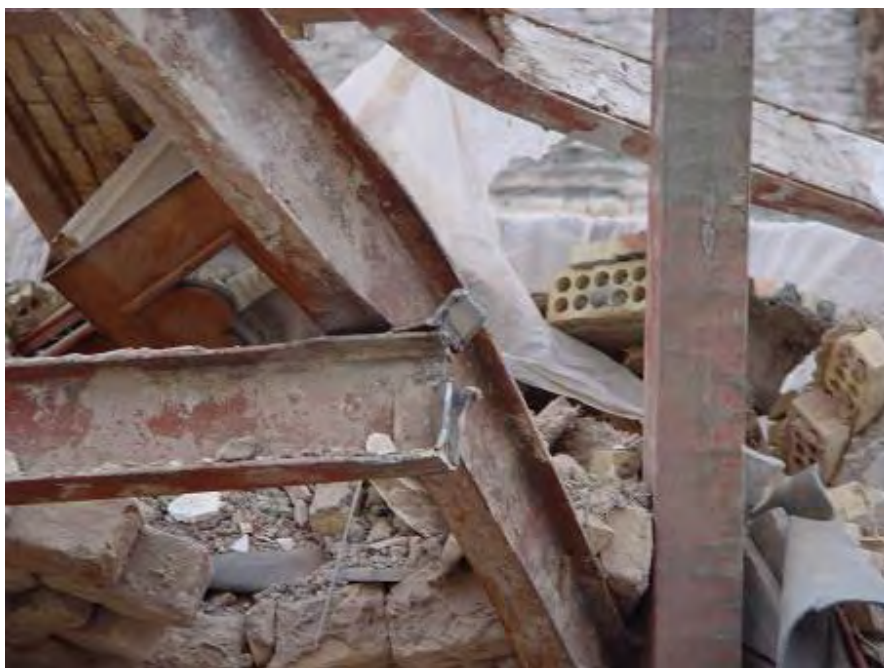
عدم انسجام اجزای مختلف سازه ای، عدم وجود سیستم مشخصی برای باربری جانبی ساختمان مانند بادبند و ضعیف بودن اتصالات موجب فروریختگی کلی ساختمان نشان داده شده در شکل (۴-۳۸) گردید. شکلهای (۴-۳۹) الی (۴-۴۳) جزئیات مربوط به این ساختمان آسیب دیده را نشان می دهد. شکل (۴-۳۹) باز شدن درز یک ستون را در این ساختمان نشان می دهد. در شکل (۴-۴۰) خسارت وارده بر یک اتصال خورجینی مشاهده می گردد. لهیدگی شدید و کمانش ورق پروفیل قوطی در ستون بخوبی قابل ملاحظه است. شکل (۴-۴۱) خم شدن یک نبشی نشیمن روی ستون را نشان می دهد. اگر این نبشی دارای سخت کننده بود اینگونه دچار تغییر شکل نمی شد و تیر از روی آن سقوط نمی کرد. شکل (۴-۴۲) بخوبی ضعف مجموعه اتصالات این ساختمان را نشان می دهد. لازم به ذکر است که اکثر ستونهای این ساختمان نیز دچار شکست شدند. شکل (۴-۴۳) جدا شدن نبشی های برشی جان و یک نبشی نگهدارنده فوقانی تیر را نیز در یک اتصال ساده نشان می دهد.

شکل (۴-۴۳): جدا شدن نبشی های جان و نگهدارنده فوقانی در یک اتصال ساده

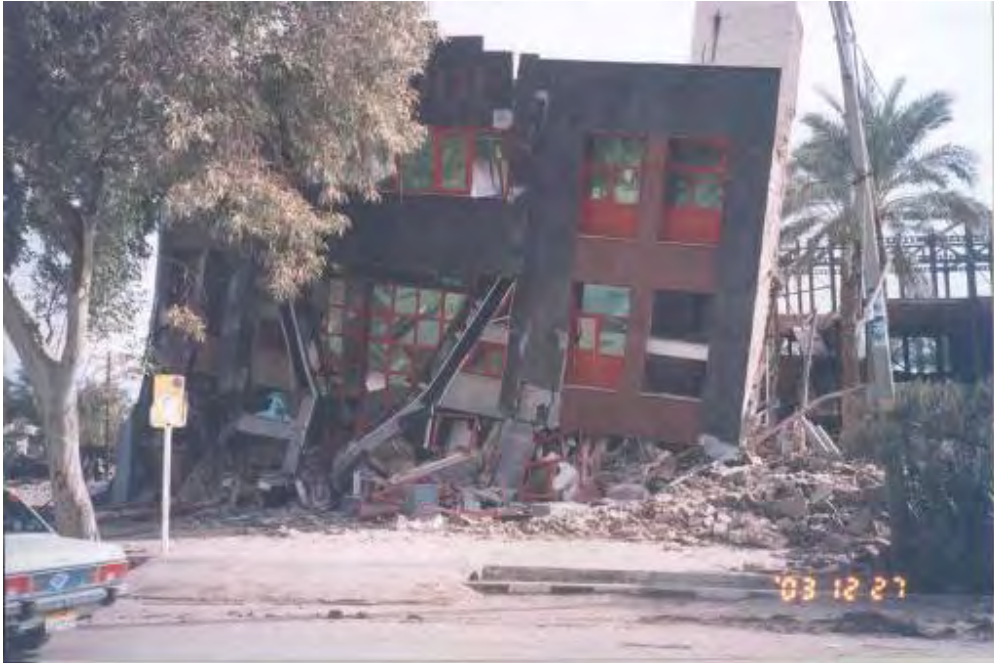
شکلهای (۴-۴۴) مربوط به یک ساختمان فولادی ۵ طبقه به نام ((ساختمان کیمیا)) است که در مرکز شهر بم و به ظاهری مدرن ساخته شده بود. این ساختمان نوساز دارای یک زیرزمین بعنوان پارکینگ، طبقه همکف شامل واحدهای تجاری با بازشوهای بزرگ و چهار طبقه مسکونی بود. شکل (۴-۴۴-الف) که نمای روبروی این ساختمان را در ضلع غربی نشان می دهد حکایت از ایجاد مکانیزم حداقل در دو طبقه از آن دارد. شکل (۴-۴۴-ب) نمای جنبی ساختمان در ضلع جنوبی را نشان می دهد. همان طور که در این اشکال پیداست ساختمان در یک جهت و در دو ضلع شمالی و جنوبی دارای دهانه های متعدد بادبندی

شکل (۴-۴۴-الف): خسارت شدید و فروریختگی در یک ساختمان ۵ طبقه فولادی (ساختمان کیمیا)؛ نمای غربی (روبرو)

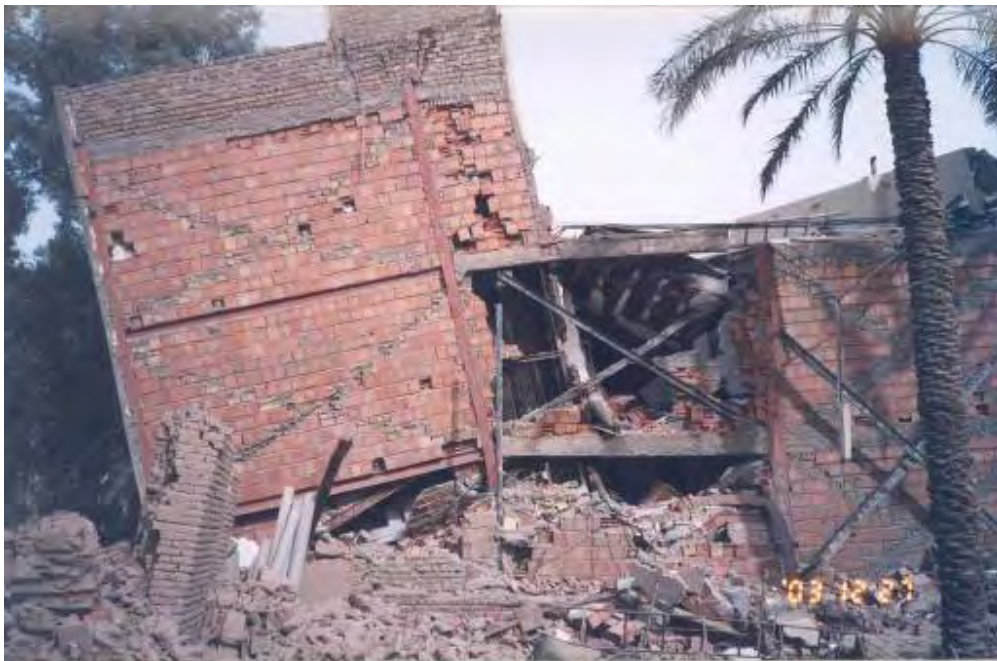
شکل (۴-۴۴-ب): خسارت شدید و فروریختگی در یک ساختمان ۵ طبقه فولادی
نمای جنوبی

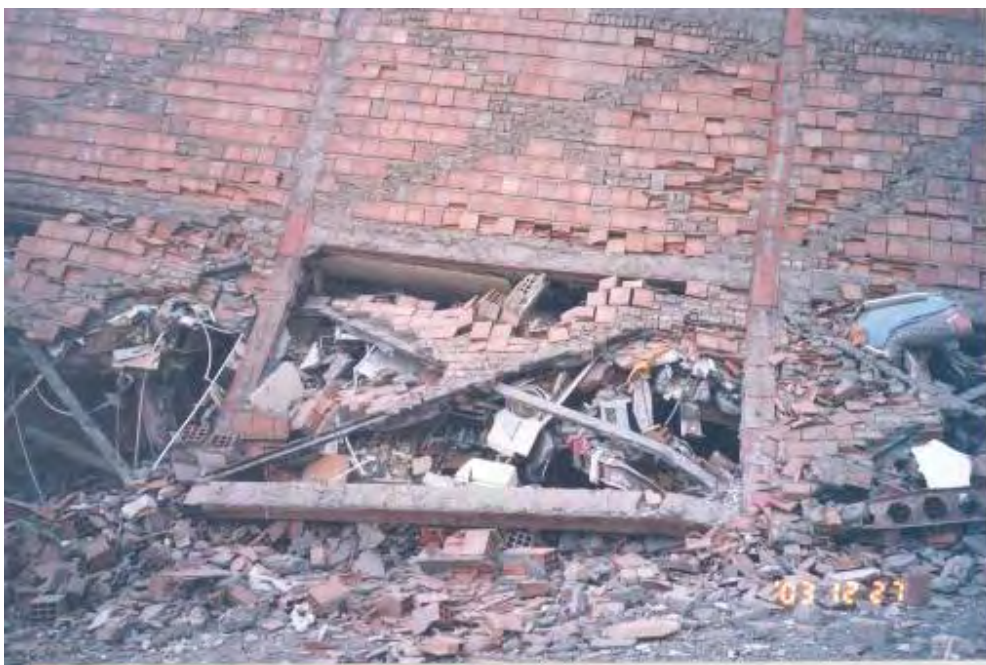
شده بود. اما وجود بازشوهای بزرگ در دو ضلع دیگر نشان می‌دهد که در این جهت ساختمان فاقد بادبندی بوده و احتمالاً با اتصالات ممان گیر اجرا شده بود. اشکال (۴-۴۴-پ) و (۴-۴۴-ث) نشان می‌دهند اتصالات بادبندها از محل جوش ورق اتصال به ستون گسیخته شده بود و در یک مورد حتی باعث پارگی ورق جان در ستون نیز گشته بود.

شکل (۴-۴۴-پ): خسارت شدید و فروریختگی در یک ساختمان ۵ طبقه فولادی
جدا شدن ورق اتصال و کمانش بادبندها در نمای شمالی

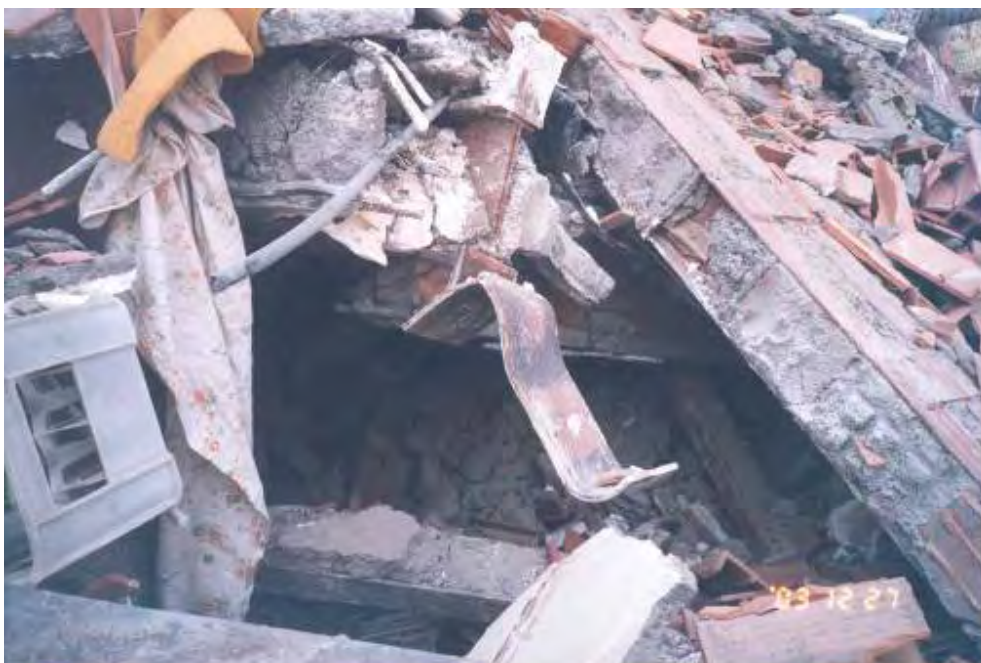
همچنین کمانش شدید بادبندهای متشکل از پروفیل تیرآهن تک بخوبی مشهود است. شکل (۴-۴۴-ت) کنده شدن ورق اتصال تیر به ستون را نشان می‌دهد. در شکل (۴-۴۴-ج) گسیختگی یک ستون در محل وصله قابل ملاحظه است. احتمالاً اجرای ضعیف و عدم دقت کافی در نظارت و طراحی باعث خرابیهای گسترده در این ساختمان گردید.

شکل (۴-۴۴-ت): خسارت شدید و فروریختگی در یک ساختمان ۵ طبقه فولادی؛
جدا شدن ورق اتصال تیر به ستون

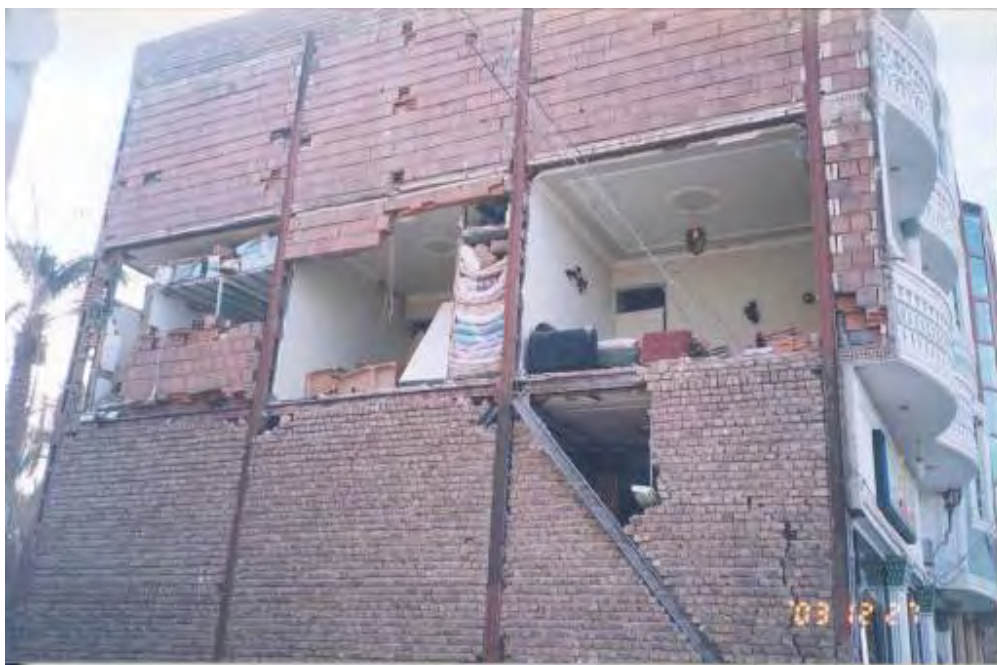
شکل (۴-۴۵-الف): کمانش بادبند متشکل از تیر آهن تک در یک ساختمان فولادی؛ به عدم وجود بادبند در طبقات بالا توجه شود

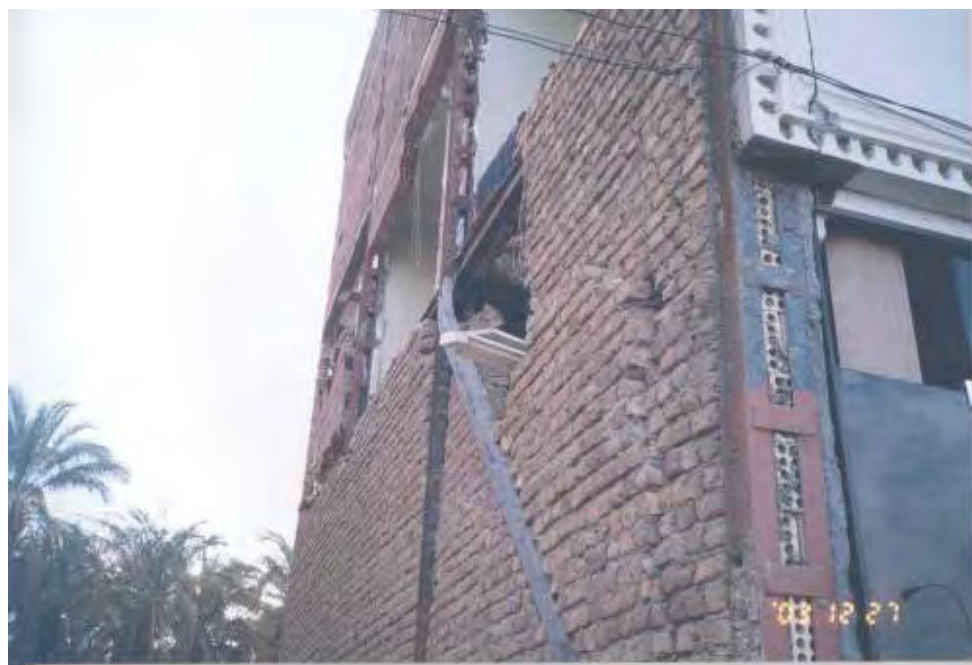
شکل (۴-۴۵-ب): کمانش بادبند متشکل از تیر آهن تک در یک ساختمان فولادی؛ به عدم وجود بادبند در طبقات بالا توجه شود

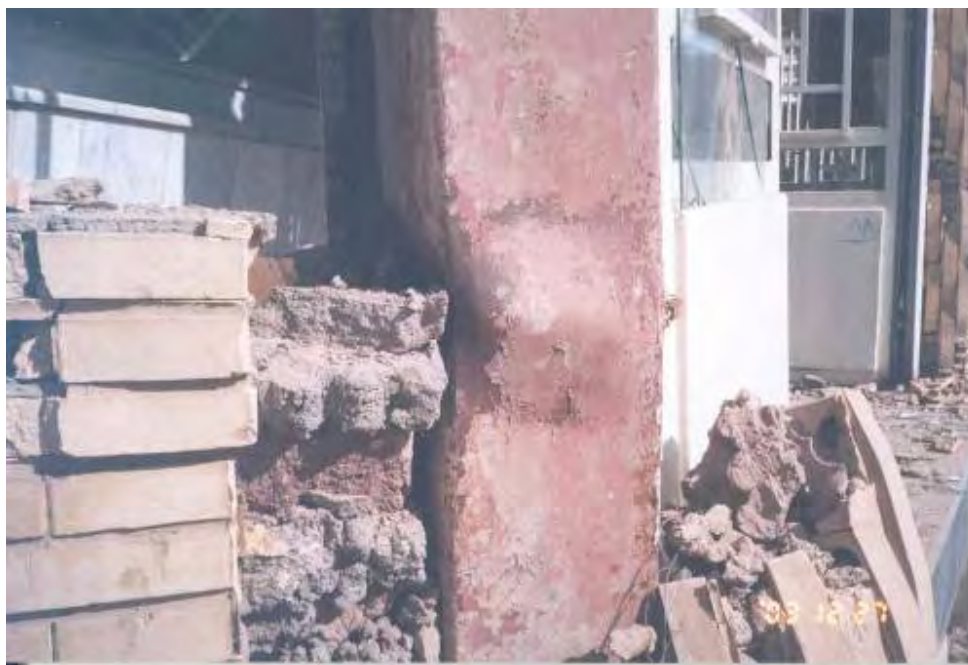
شکل (۴-۶۰) یک ستون کوتاه فولادی را نشان می‌دهد. در ستونها کوتاه، المان تحت نیروهای برشی شدیدی قرار گرفته و دچار گسیختگی گردید. همانگونه که از این شکل پیداست ورق جان پروفیل قوطی شکل دچار لهیدگی و کمانش موضعی گردید.

شکل (۴-۶۰): کمانش موضعی ورق جان پروفیل قوطی شکل در عملکرد ستون کوتاه

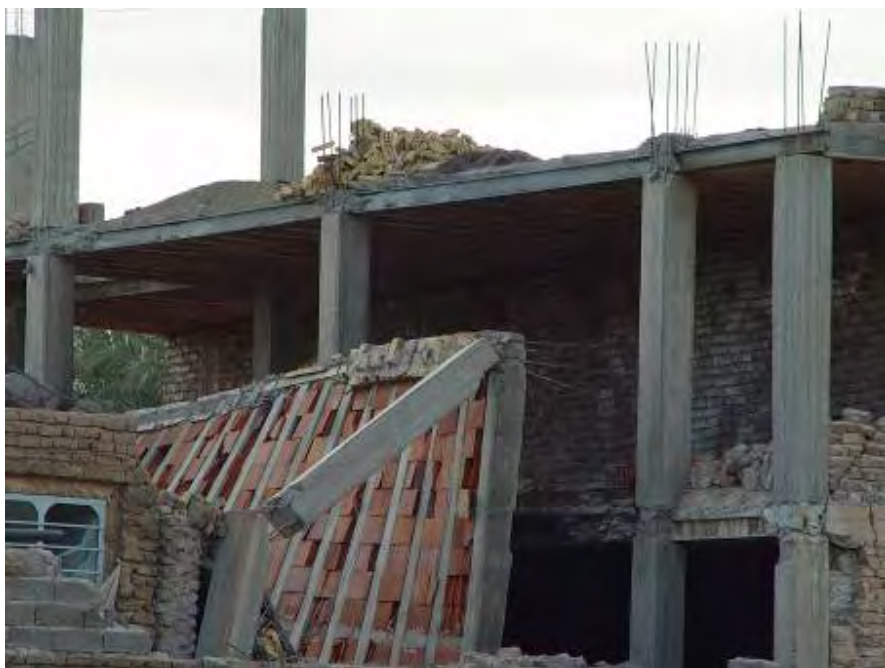
شکل (۴-۶۲-الف): یک ساختمان بتن مسلح در حین اجرا؛ به ایجاد گسیختگی در وسط ستون که بدلیل اجرای راه پله ضعیف شده بود توجه شود

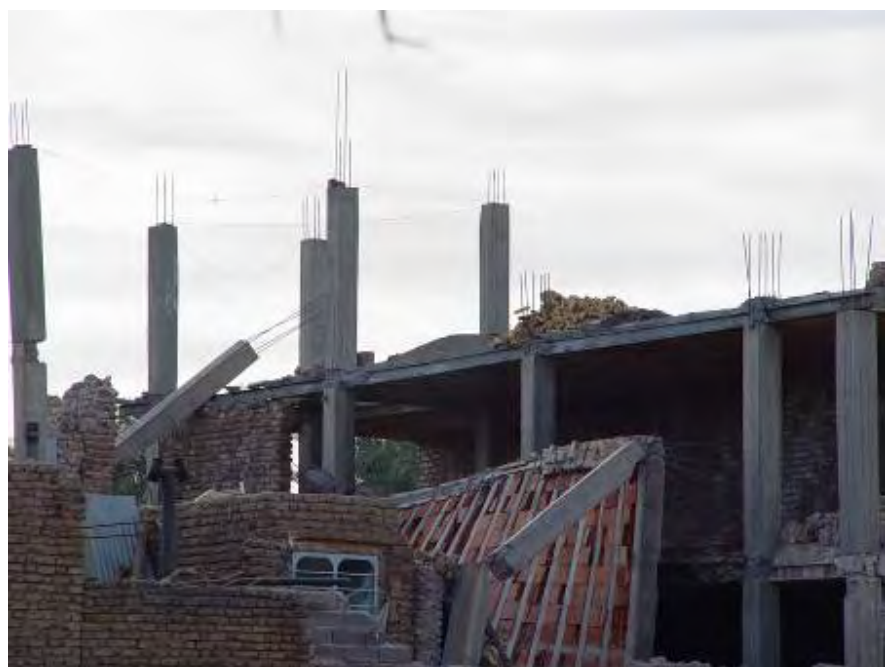
شکل (۴-۶۲-ب): یک ساختمان بتن مسلح در حین اجرا؛ به ایجاد گسیختگی در وسط ستون که بدلیل اجرای راه پله ضعیف شده بود توجه شود

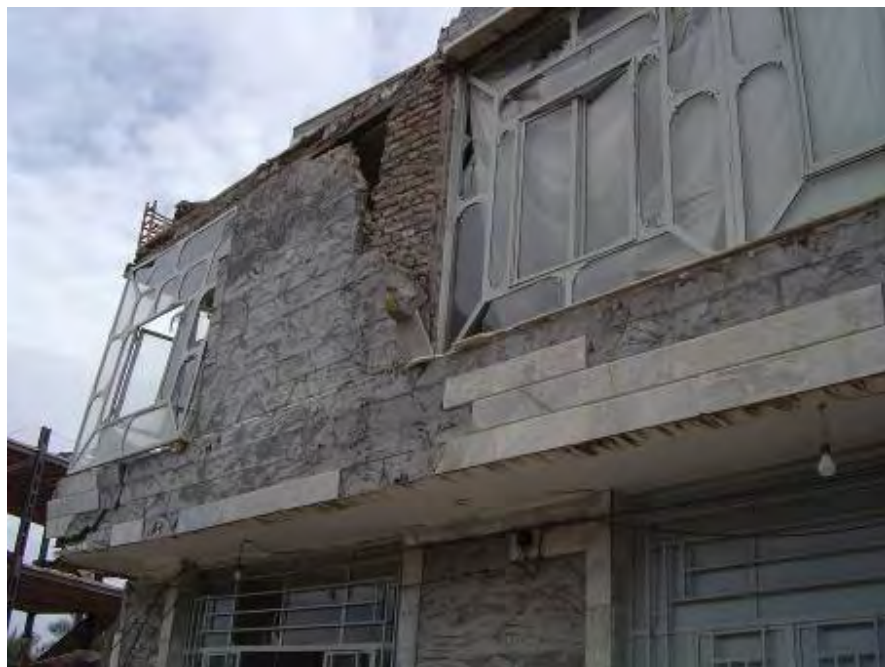
شکل (۴-۷۱-ج): فروریختن نمای آجری، سنگ پلاک و سرامیک در ساختمانها

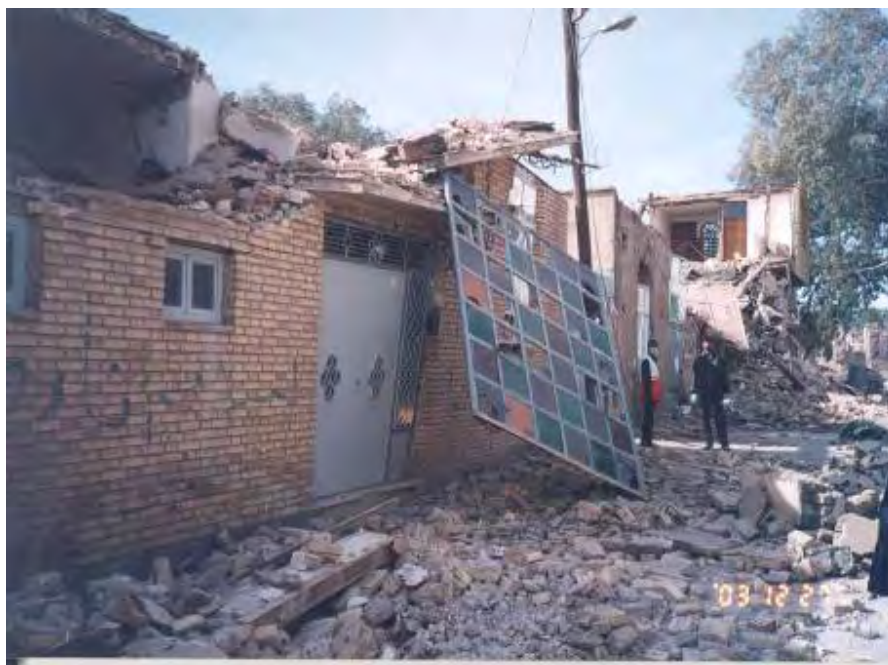
شکل (۴-۷۳-الف): خسارت در و پنجره ها و فروریختن آنها

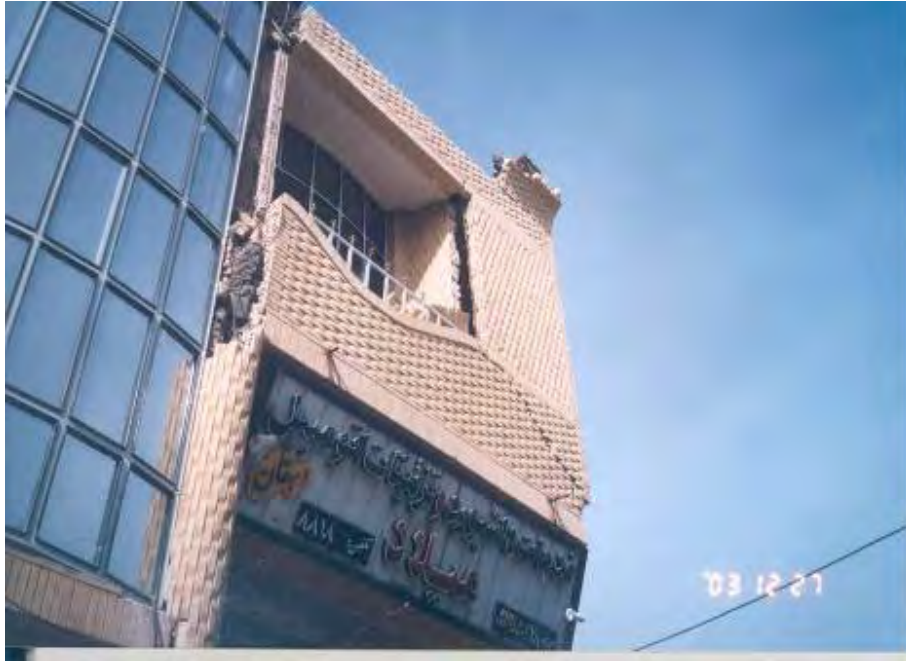
شکل (۴-۷۴-الف): ترکهای مورب ۴۵ درجه و فروریختن خارج از صفحه دیوارهای جداکننده

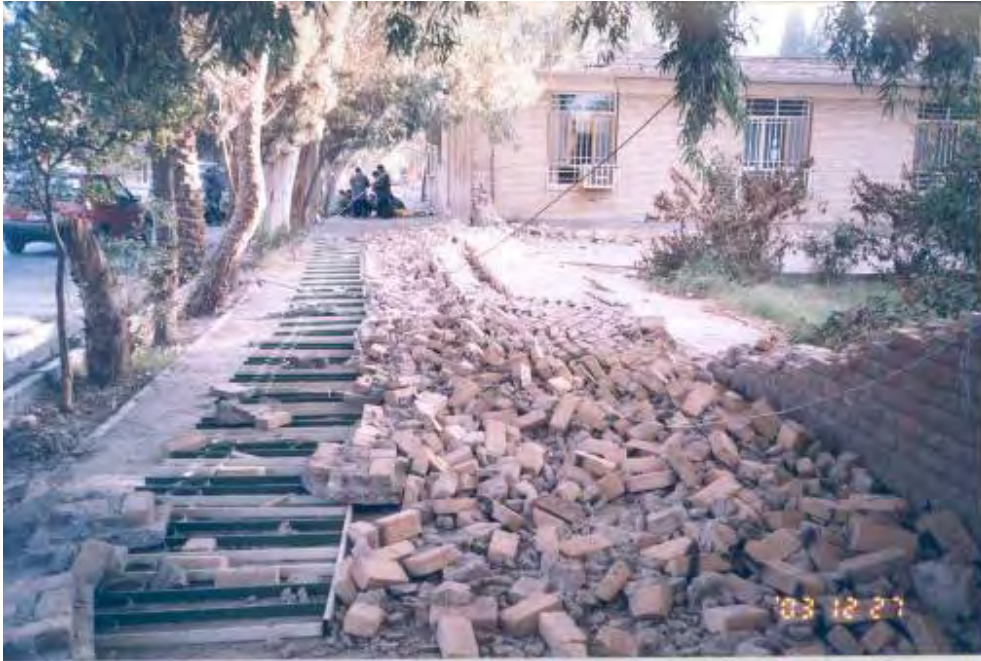
شکل (۴-۷۶-الف): خسارات وارد بر دیوارهای محوطه

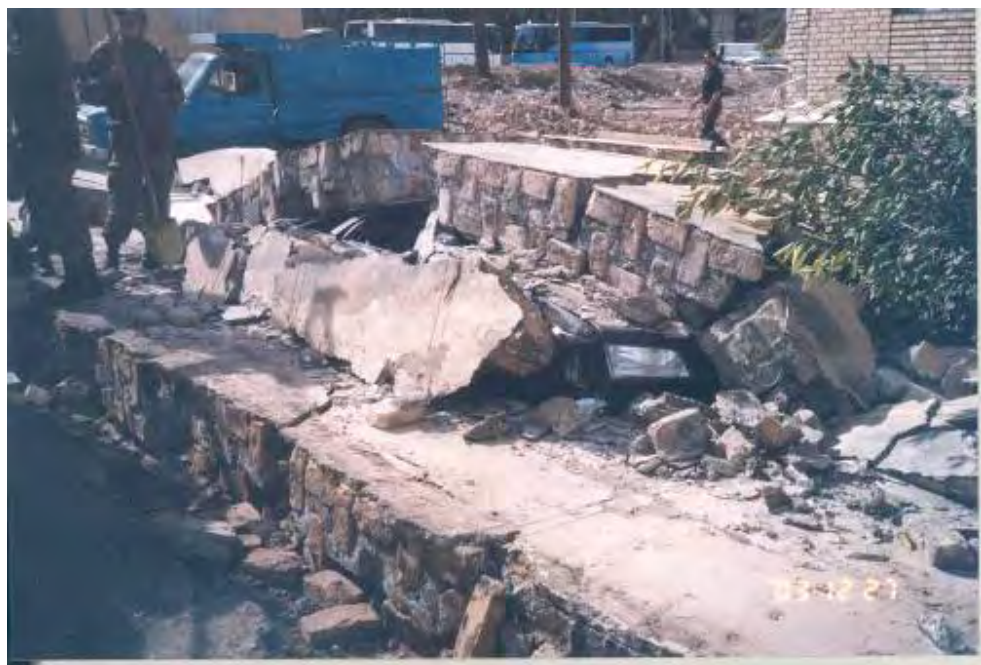
شکل (۴-۷۶-ب): خسارات وارد بر دیوارهای محوطه

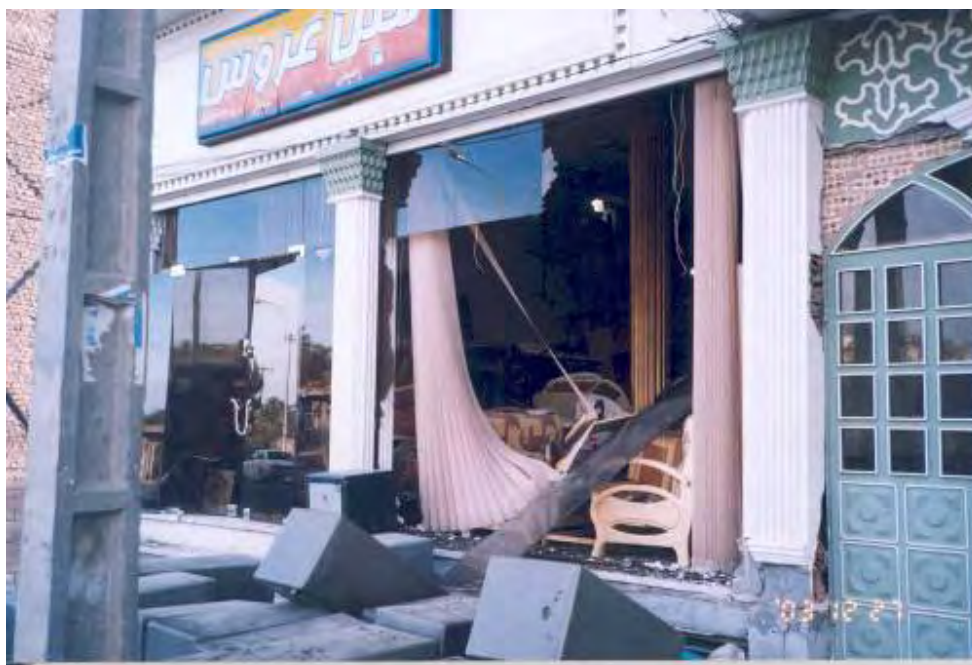
شکل (۴-۷۷-ب): خسارات وارد بر تجهیزات و وسایل داخل ساختمان

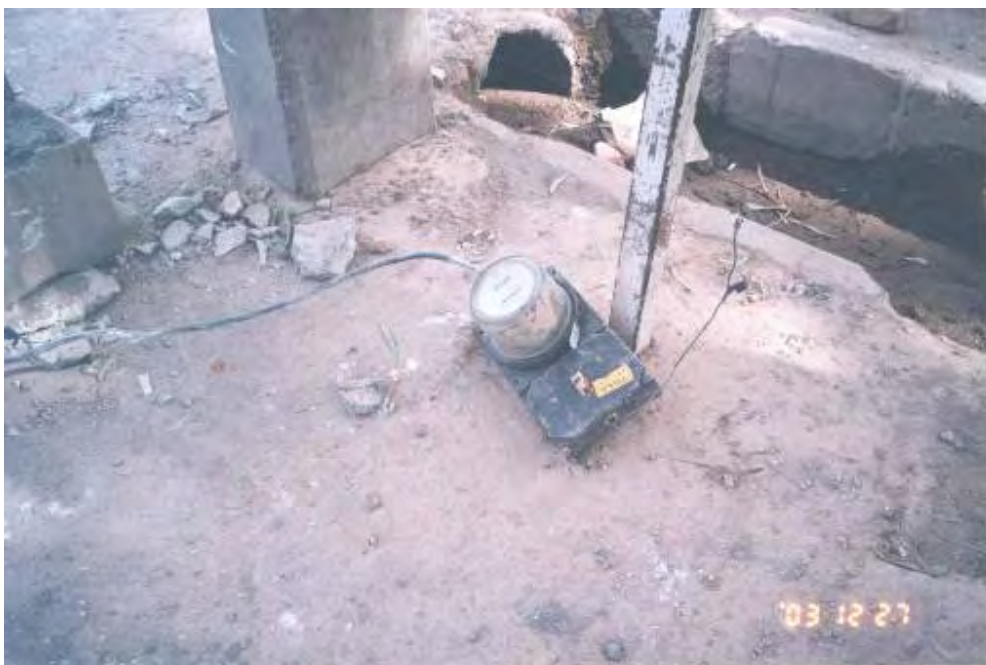
شکل (۴-۷۷-الف): خسارات وارد بر تجهیزات و وسایل داخل ساختمان
