فصل هفتم

۲-۷- اثر زلزله بر ارگ تاریخی بم

۷-۳-۳- اثر زلزله بر ارگ تاریخی بم

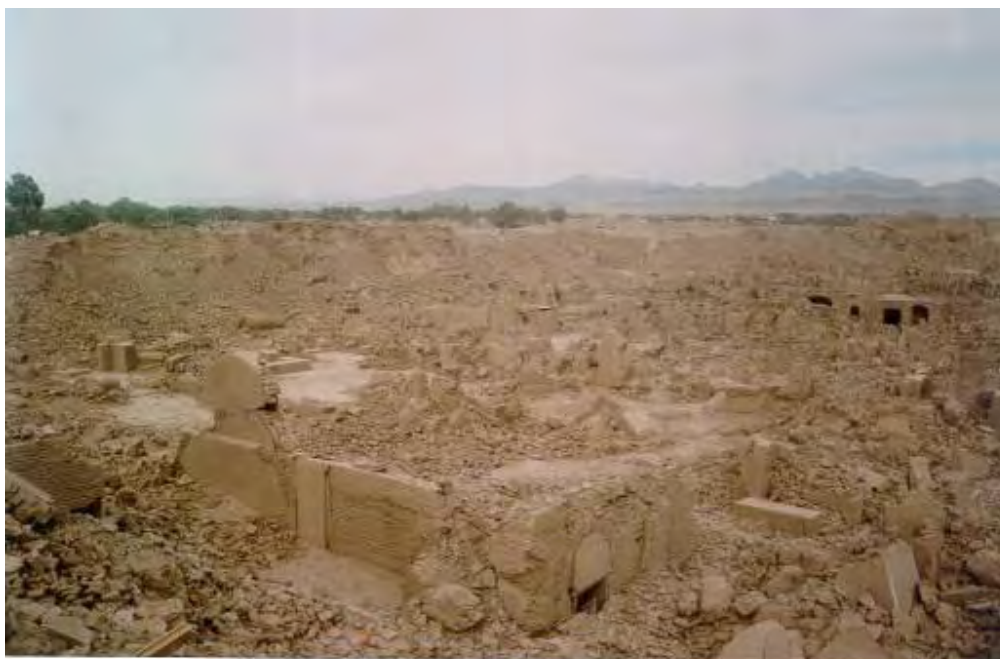
متأسفانه زمین زلزله ۸۲/۱۰/۵ بم موجب ایجاد آسیب بسیار شدید در ارگ تاریخی بم گردید بطوری که بسیاری از بناهای بخش عامه نشین ارگ دچار تخریب کامل شد شکل (۷-۲) حصار اطراف ارگ و برجهای دیده بانی دچار تخریب شدند پس لرزه ها نیز سبب تخریب بخشهایی از ارگ گردید شکل (۷-۳) و شکل (۷-۴). به بخش حاکم نشین نیز خسارات قابل توجهی وارد آمد. که نمای کلی آن در شکل (۷-۵) ارائه شده است برخی از ساختمانهای ارگ بم پایداری کلی خود را پس از وقوع زلزله حفظ نمودند. این ساختمانها عمدتاً دارای سقفهای قوسی بوده اند شکل (۷-۶) در ساختمانهای خشتی تخریب شده یا آسیب دیده ارگ مدلهای خرابی غالب عبارت بودند از:

شکل (۲-۷): تخریب وسیع در بناهای بخش عامه نشین

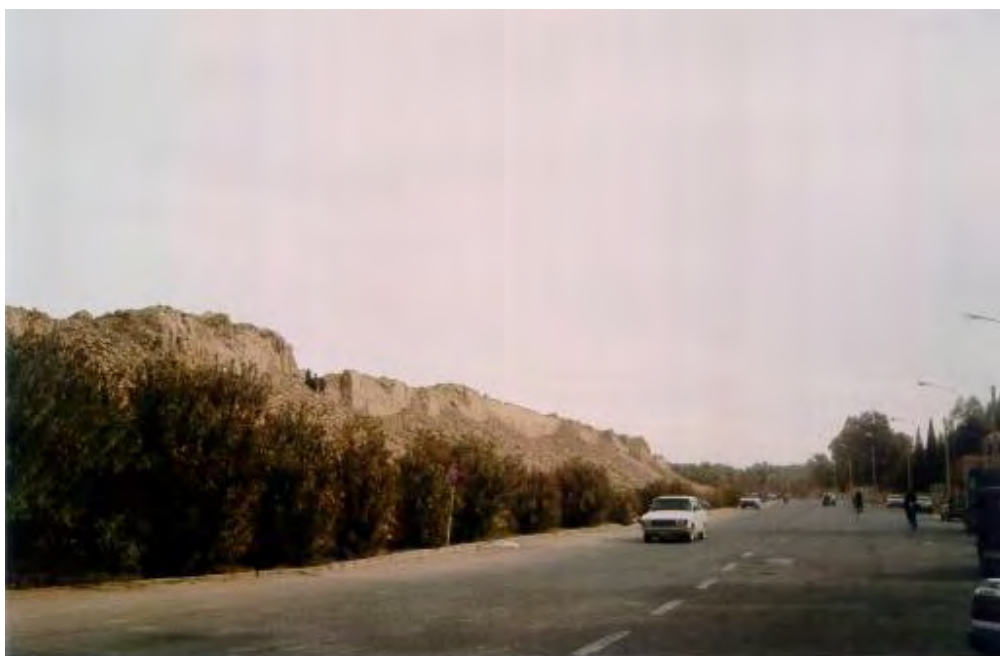
شکل (۳-۷): فرو ریزش حصار ارگ

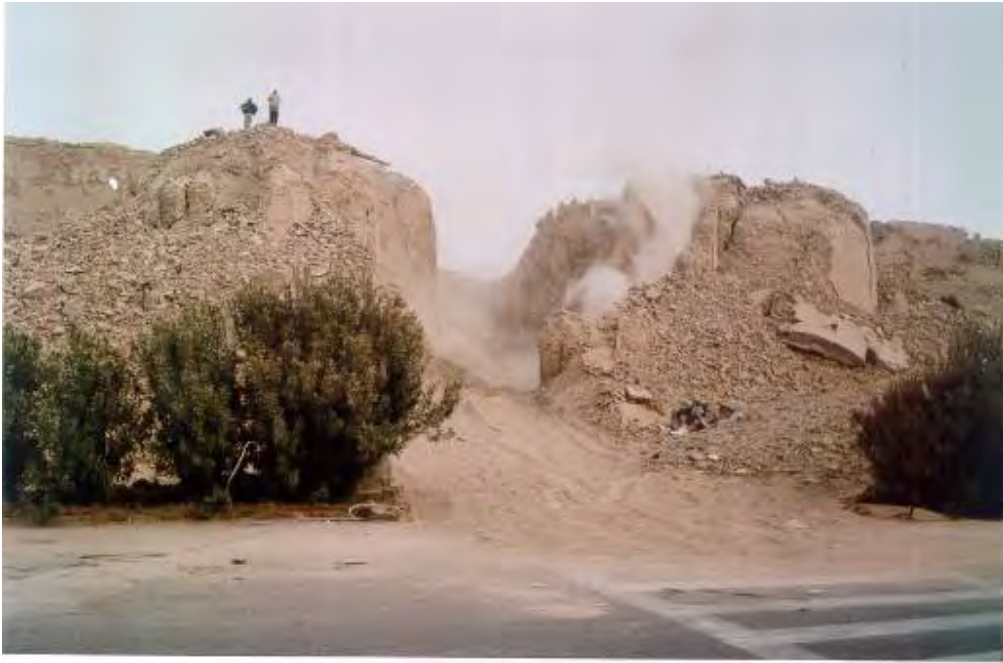
شکل (۷-۴): فرو ریزش حصار و برج دیدبانی و ادامه آسیب دیدگی بهنگام پس لرزه

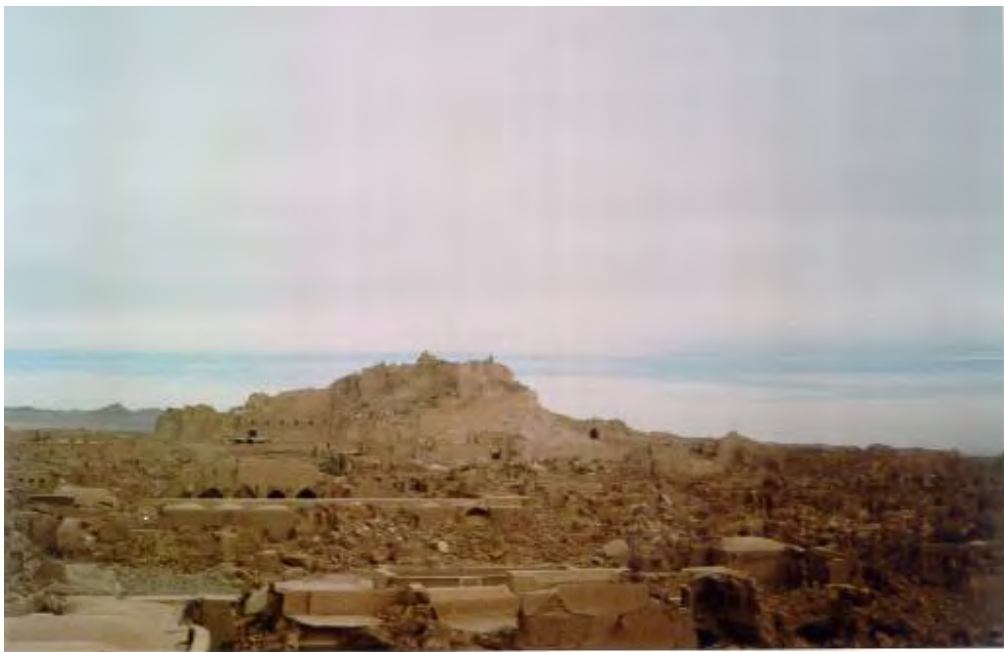
شکل (۷-۵): نمای بخش حاکم نشین پس از وقوع زلزله

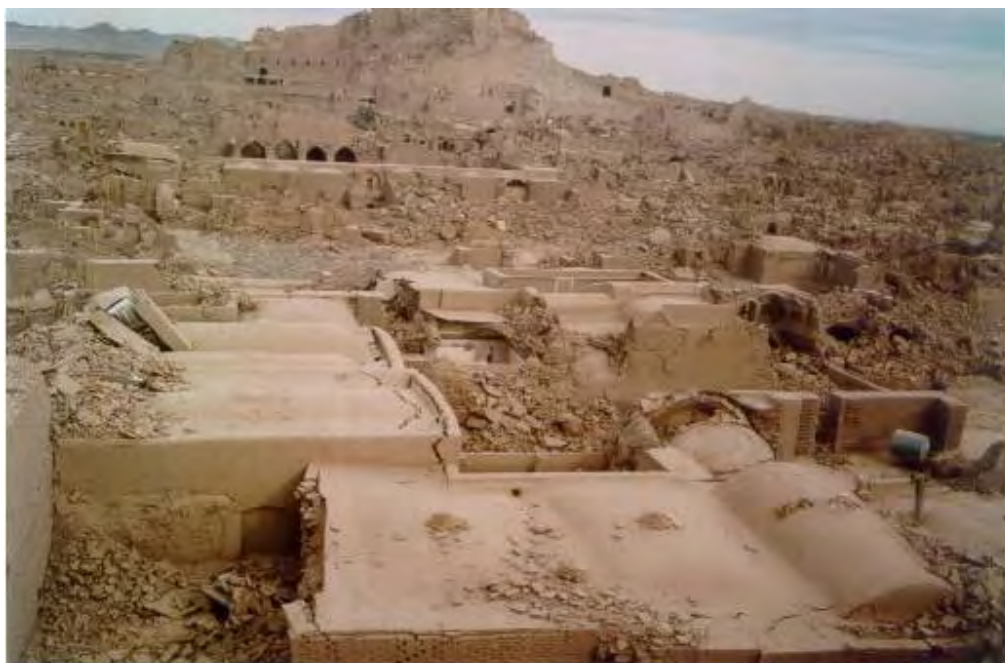
شکل (۶-۷): پایدار ماندن برخی از بناهای با سقف قوسی
