عملکرد سامانه‌های ذخیره آب در زلزله ۲۰۰۸ ونچوان چین - بررسی میدانی

مرتضی بسطامی، استادیار گروه عمران، دانشکده مهندسی عمران، دانشگاه کردستان و
استادیار گروه مهندسی زلزله شریانه‌های حیاتی، پژوهشگاه بین‌المللی زلزله‌شناسی و مهندسی زلزله

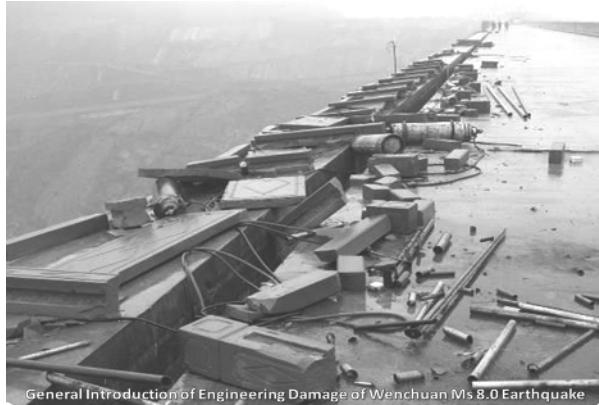
مثلاً نشست قائم ۷۳ سانتیمتری بالای سد و یا جابه‌جایی افقی ۳۸ سانتیمتری سد که در تصاویر (۳) تا (۵) و اشکال (۸) تا (۱۱) نشان داده شده است. خسارات دیگر عبارت بودند از: ترک خوردن بالای سد، به فشار افتادن

تصویر (۳): قسمت فوقانی سد زی‌پینگ‌پو، ترک برداشته و گاردریلها ویران شده‌اند.

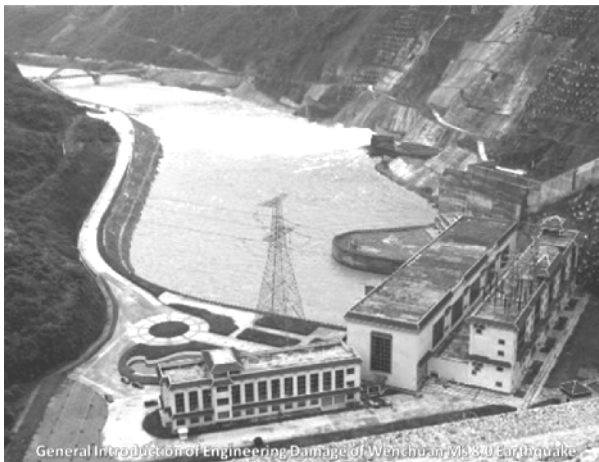
تصویر (۴): کارگاه و ساختمانهای سالم مانده سد زی‌پینگ‌پو.

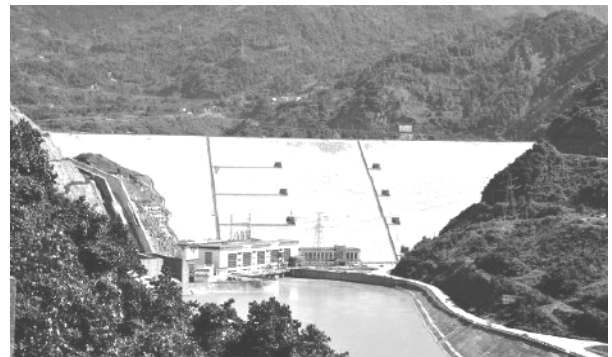
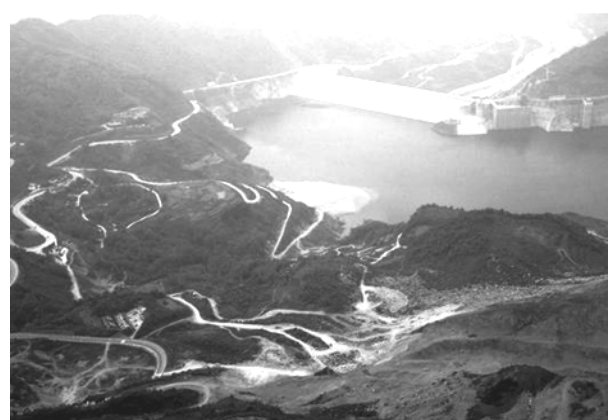
(الف) نمای بالادست

(ب) نمای پایین دست

تصویر (۲): نمای سد زی‌پینگ‌پو.

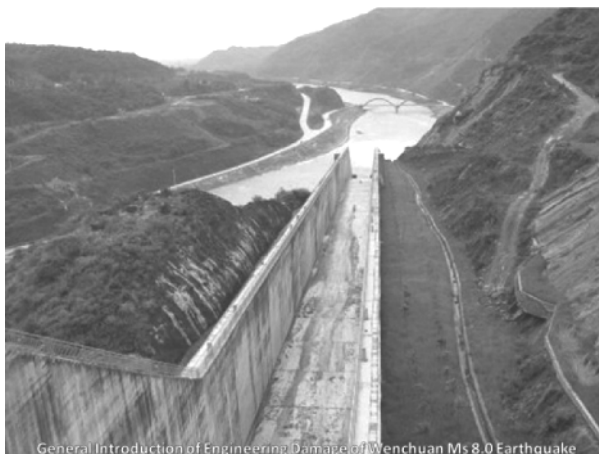
تصویر (۵): سرریز سالم مانده سد زی‌پینگ‌پو.

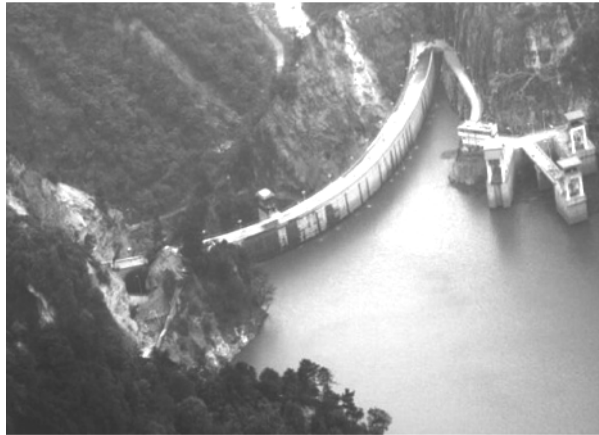
تصویر (۷): سد قوسی آسیب‌نندیده شاپای تحت شدت X ، نمای بالادست سد.

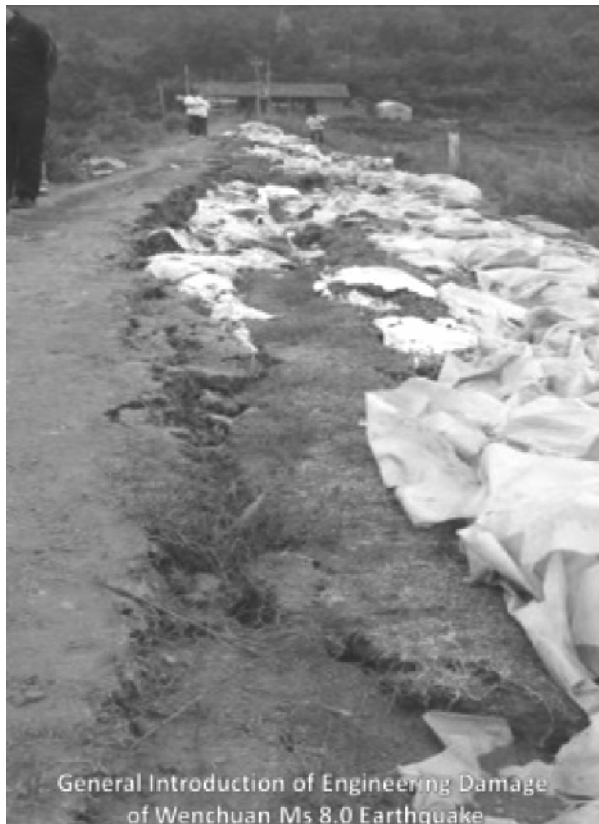
تصویر (۸): ترکهای عرضی و طولی در سد خاکی مربوط به مخزن آب چانگ‌داوگو در شهر میان‌یانگ.

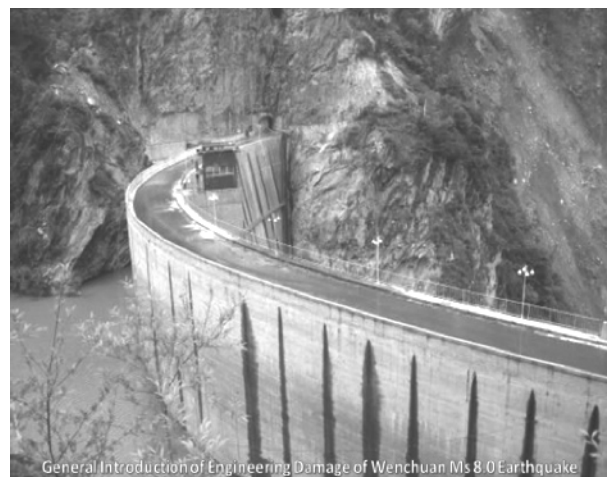
سد قوسی شاپای روی رودخانه مین‌جی‌یانگ که از استان ونچوان منشعب می‌شود، واقع شده است. شدت زمین‌لرزه آن X ، فاصله آن از کانون زلزله ۸ ریشتری، حدود ۳۰ کیلومتر و فاصله آن از گسل لانگمنشان که در پشت سد قرار گرفته در حدود ۸ کیلومتر می‌باشد، سد از نوع بتن آرمه قوسی می‌باشد. پس از زلزله، لوله‌های آهنی به طرف بیرون منحرف شده و توسط سنگهایی که به طرف پایین غلطیده شده بودند، دچار شکستگی شدند. بدنه قوسی سد و تکیه‌گاههای انتهایی آن در برابر نیروهای وارده مقاومت کرده و سالم مانده بودند، پایداری کلی شبیههای پشتی نزدیک سد به وضوح دیده می‌شد و در کل وضعیت سد، مطمئن به نظر می‌رسد. تصاویری از این سد آسیب‌نندیده را می‌توان در تصاویر (۶) و (۷) مشاهده نمود [۱].

تصویر (۶): سد قوسی آسیب‌نندیده شاپای تحت شدت X .

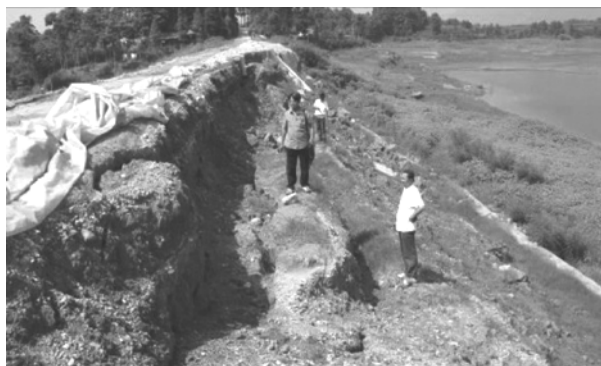
تصویر (۱۲): زمین لغزش و خرابی ناشی از پس‌لرزه‌ها در سد خاکی.

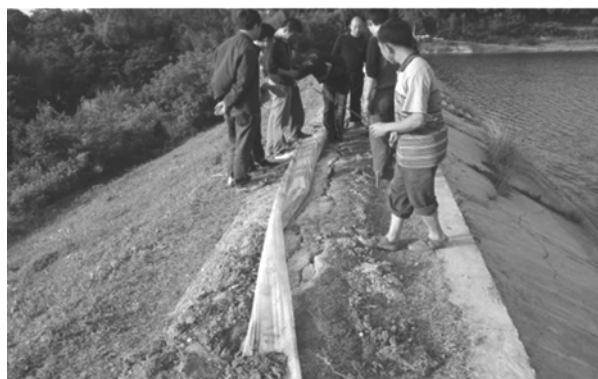
تصویر (۹): ترکهای طولی در سد خاکی تازه ساخت شهر میانگ‌یان، شهرک فنگوو.

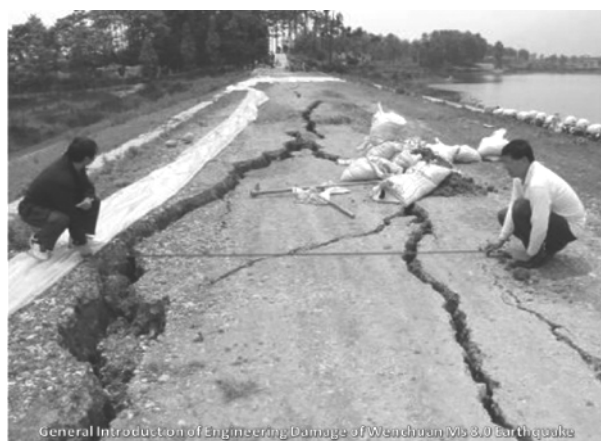
تصویر (۱۳): ترکهای طولی در سد خاکی مربوط به مخزن سد فنگ‌شو در شهرستان آنکشیان.

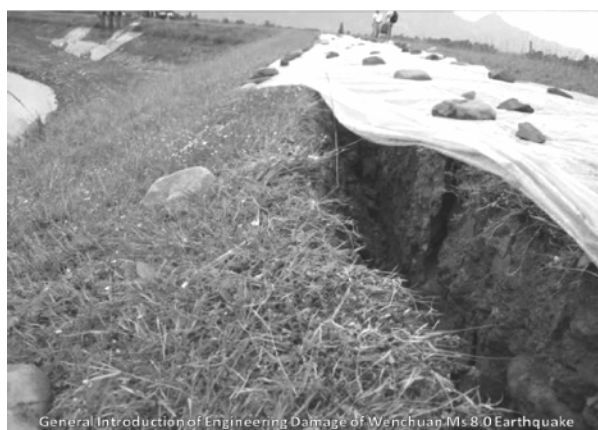
تصویر (۱۰): ترکهای طولی در سد خاکی مخزن آب بایلن در شهر میان ژو.

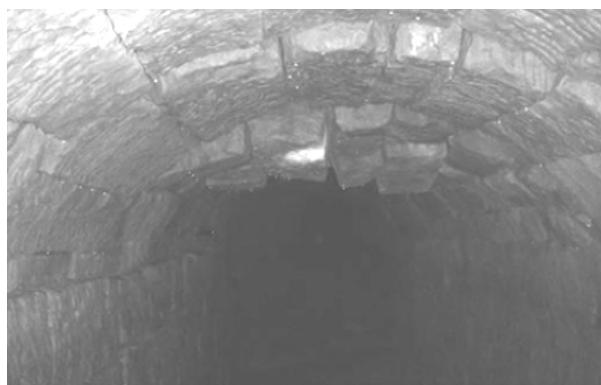
تصویر (۱۴): خسارت وارده به سقف تونل سرریز مخزن ون‌جیاجیو در شهرستان کانگشی.

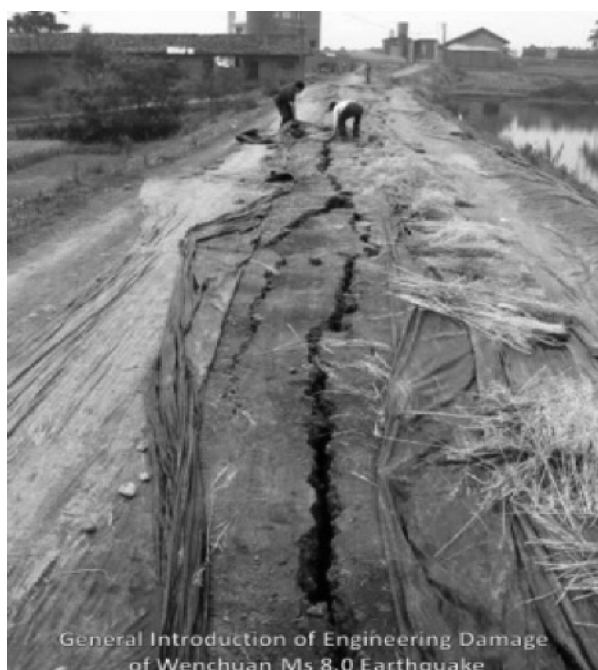
تصویر (۱۱): ترکهای طولی در مخزن سد خاکی داسونگ‌شو.

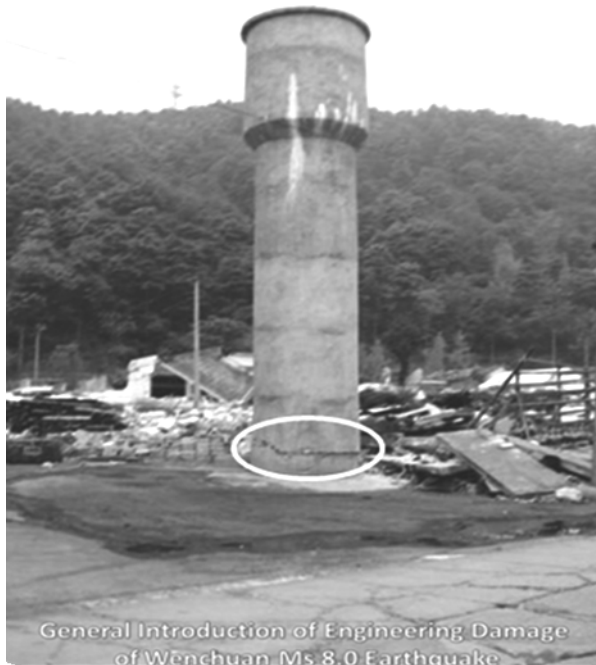
تصویر (۱۵): ترک ایجاد شده در قسمت پایینی برج آب تحت شدت IX (شی فانگ، ینگ هوا).

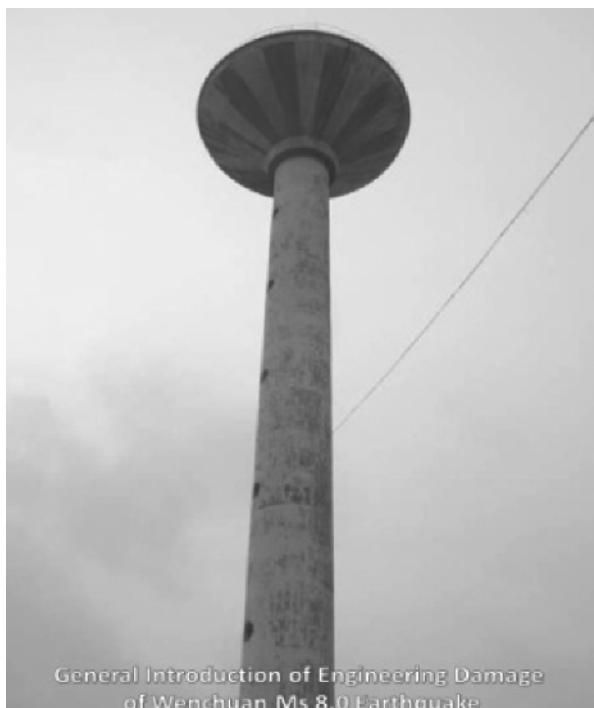
تصویر (۱۶): برج آب با ارتفاع زیاد صدمه ندیده (کارخانه سیمان شی فانگ).

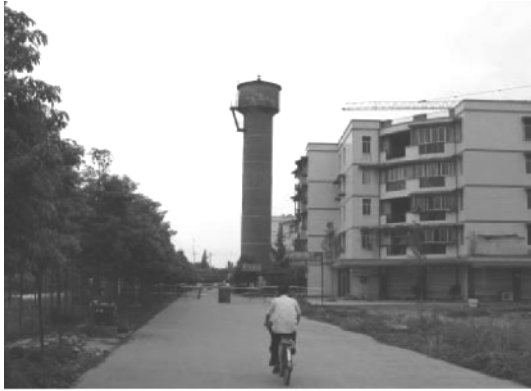
به عنوان مثال، برج آب شهرک جویوان که در نزدیکی دبیرستان آن شهرک قرار دارد، با وجود این که هیچ‌گونه خسارتی در ساختمانهای تجاری اطراف دیده نمی‌شد، برج مذکور چندین متر کج شده بود و ساختمانهای تجاری را تهدید می‌کرد و این ساختمانها را از دسترس خارج ساخته بود. همچنین یک ترک برشی بزرگی نیز در دیوار برج وجود داشت که به همین دلیل این برج تعمیرناپذیر می‌باشد، تصاویر (۱۴) و (۱۵) [۲]. برج آب‌هاوانگ، یک برج آب بتنی است که در شهرک هاوانگ قرار دارد. برج مذکور به صورت بتن درجا ساخته شده است و هیچ‌گونه خسارت کلی در آن دیده نمی‌شود. شکل و وزن این برج نسبت به سازه‌های دور

تصویر (۲۰): کج شدن برج آب جویوان [۲].

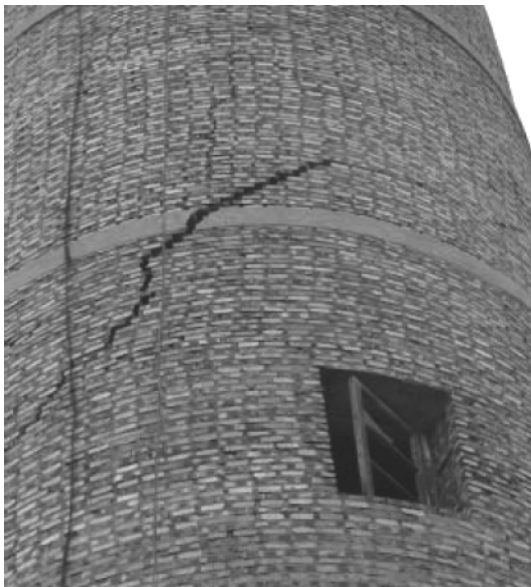
تصویر (۲۱): شکست برشی برج آب جویوان [۲].

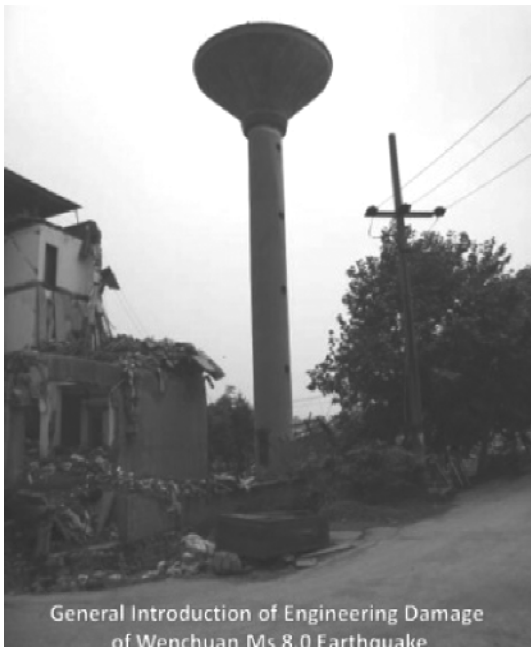
تصویر (۲۲): برج آب سالم مانده (شهرک هاوانگ).

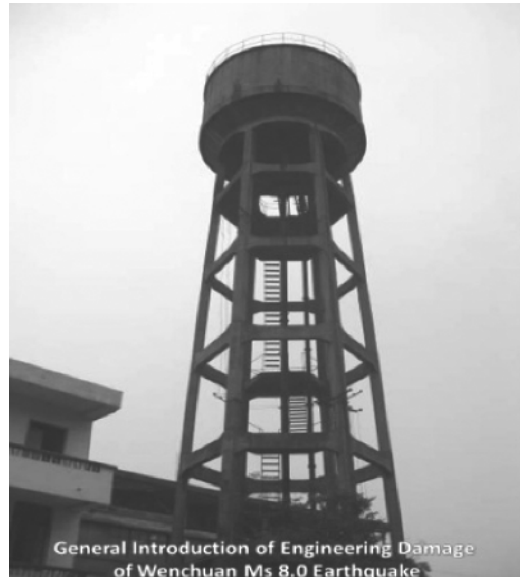
تصویر (۱۷): قاب بتنی مسلح آسیب‌نندیده مربوط به برج آب (شهر شی فانگ).

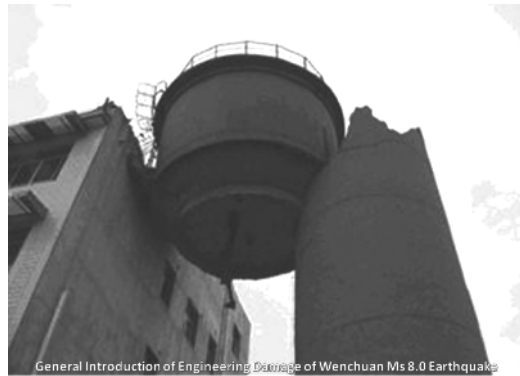
تصویر (۱۸): برج آب سقوط کرده تحت شدت VIII (شهرستان آنکشیان).

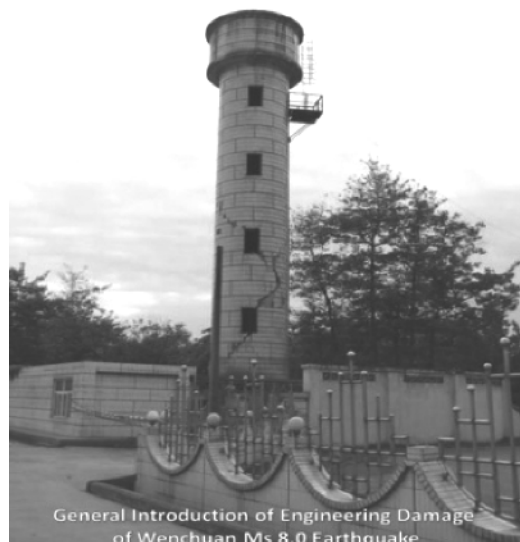
تصویر (۱۹): یک ترک در برج آب تحت شدت (شی فانگ، کارخانه مواد شیمیایی هونگ‌دا).
