**گزارش زمین‌لرزه ۲۱ آبان‌ماه ۱۳۹۶ سرپل‌دهاب
استان کرمانشاه (ویرایش پنجم)**

**جلد دوم
پدیده‌های ژئوتکنیکی**

پژوهشگاه بین‌المللی زلزله‌شناسی و مهندسی زلزله

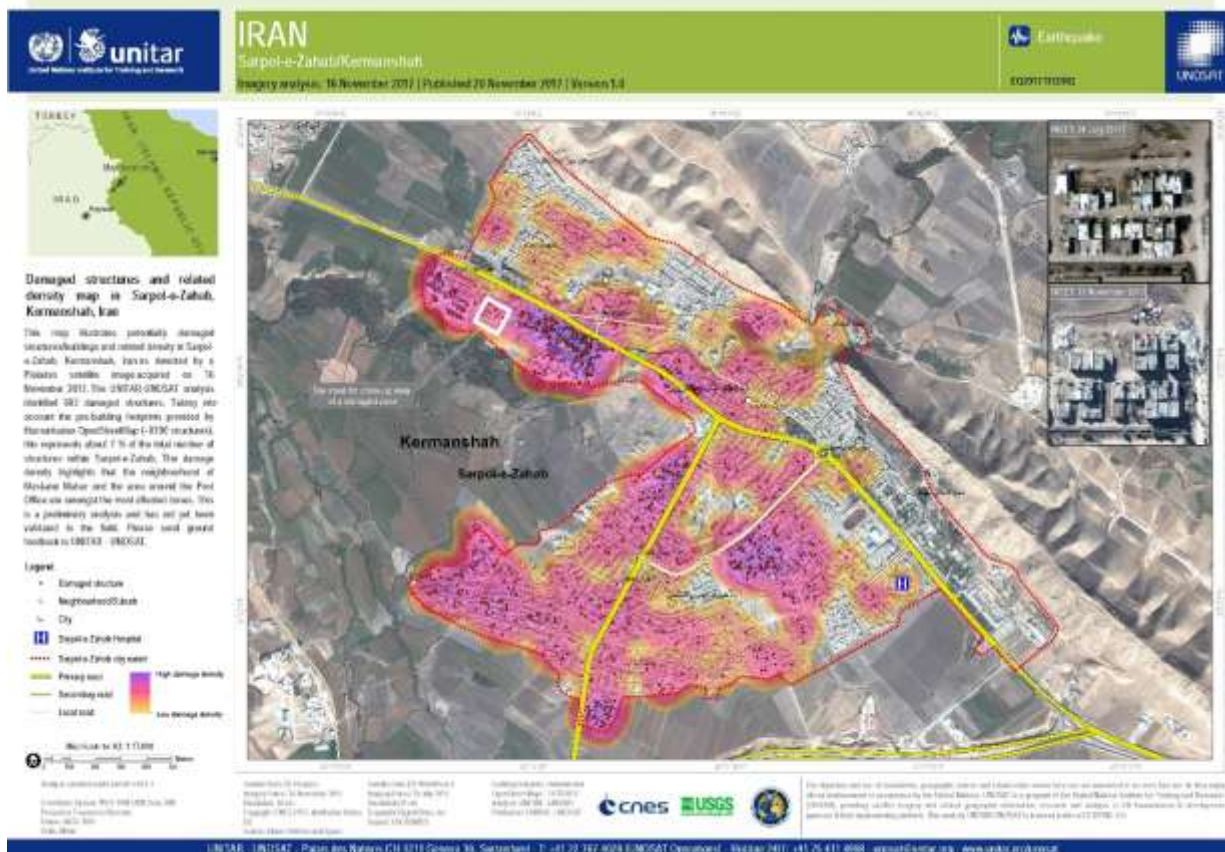
شکل ۱-۲ نقشه توزیع میزان آسیب‌ها تهیه شده توسط Unitar که حاکی از افزایش قابل ملاحظه میزان خرابی در نواحی جنوب بلوار اصلی با فاصله گرفتن از ارتفاعات شمال شرقی شهر است

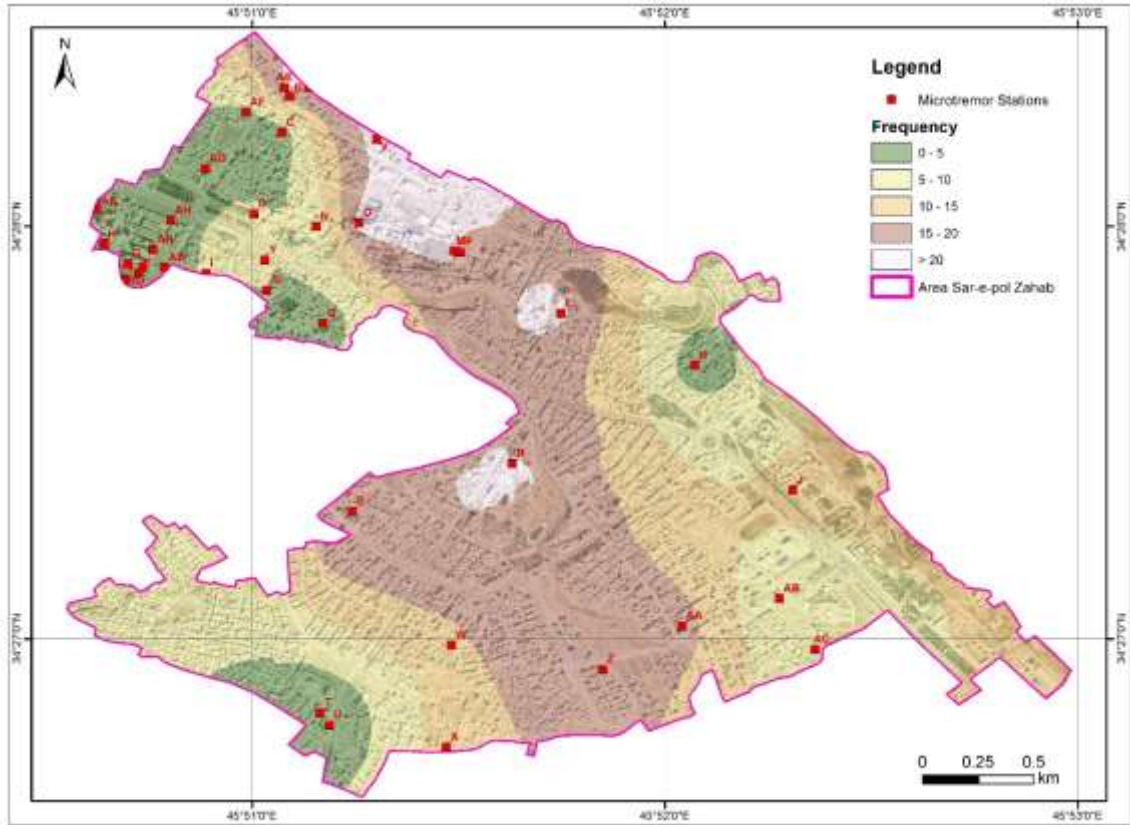
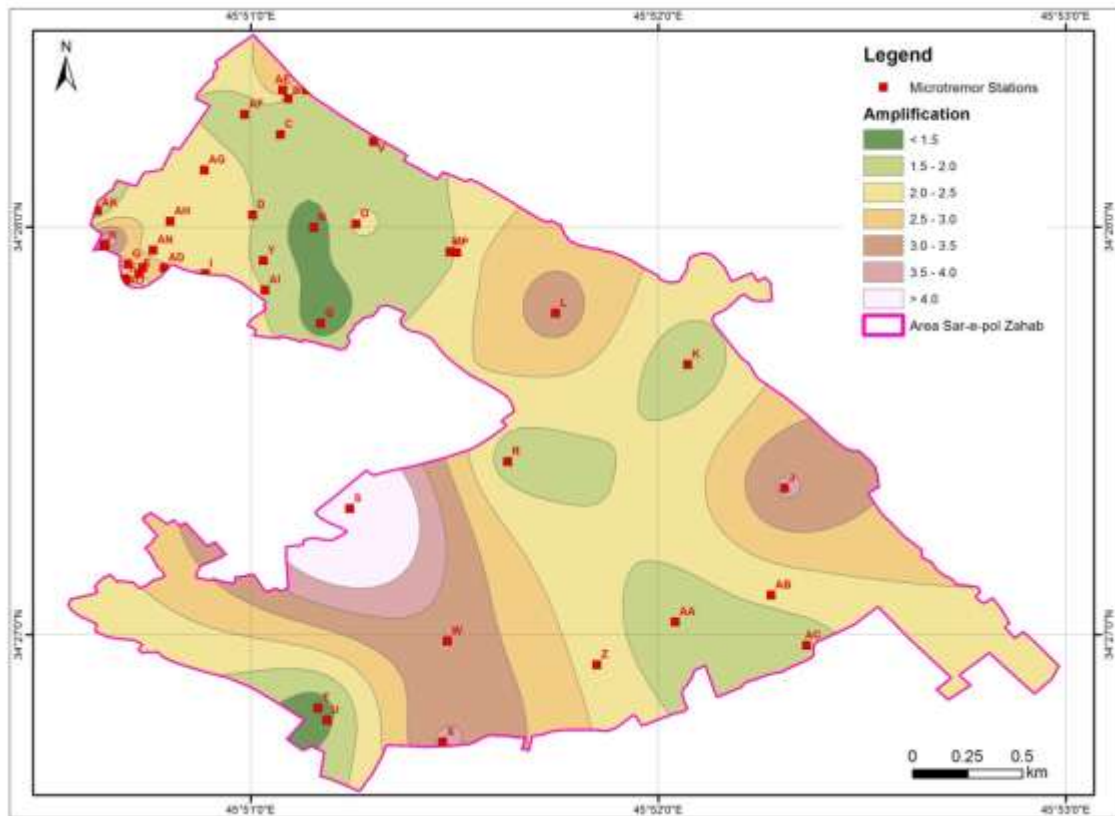
همانگونه که از نقشه توزیع فرکانس (شکل ۲-۶) مشخص است در انتهای غربی شهر نتایج حاصل از مطالعه به روش نسبت مؤلفه‌های افقی به مؤلفه قائم نمایانگر یک روند کاهشی مشخص و تقریباً یکسان در فرکانس طبیعی با فاصله گرفتن از ارتفاعات شمالی است بطوریکه در نقاط A و AE در حاشیه مسکن مهر فرهنگیان (شکوه) در شمال شهرک صدرا که بر روی سنگ بنا شده است یک قله در فرکانس ۲۰ هرتز بر روی منحنی‌های H/V مشاهده می‌شود و برای فرکانس‌های پایین‌تر منحنی کاملاً تخت است که نشان دهنده ساختگاه سنگی است. با کمی فاصله از این محل در نقاط C و AF به سمت جنوب فرکانس تشدید بطور ناگهانی به ۵ هرتز کاهش می‌یابد. با ادامه روند به سمت مسکن مهر شهید شیروودی همین وضع ادامه می‌یابد با این تفاوت که در محدوده مسکن مهر شهید شیروودی با نزدیک شدن به رودخانه محدوده فرکانس تشدید باز هم کاهش یافته و از ۰٫۸ تا ۲ در نقاط مختلف برداشت شده تغییر می‌کند.

شکل ۲-۶- نقشه توزیع فرکانس طبیعی ساختمانه (بالا) و میزان بزرگنمایی (پایین) بدست آمده از برداشت ارتعاشات محیطی در شهر سرپل ذهاب

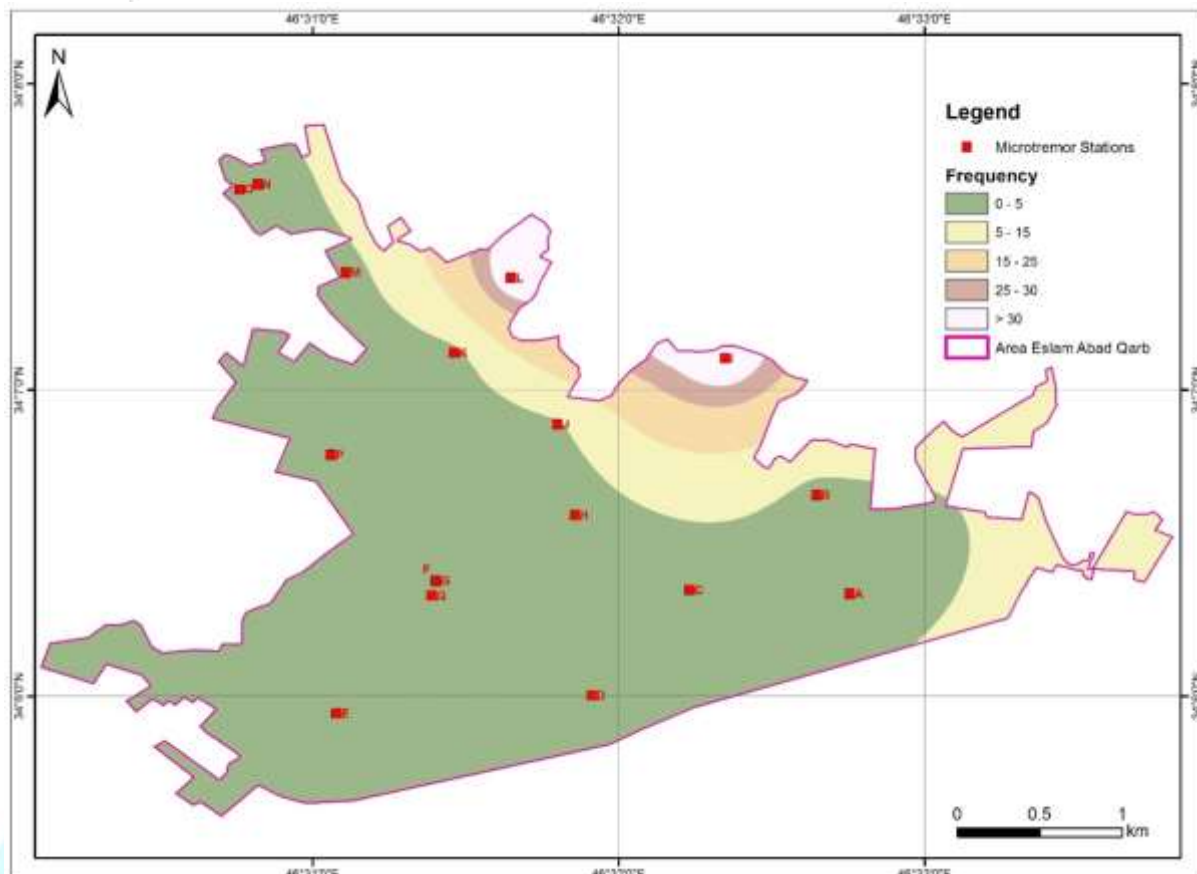
همانطور که در شکل ۲-۱۱ مشاهده می‌شود فرکانس طبیعی زمین از محدوده شمال شرقی به سمت جنوب-غربی از مقادیر بالای ۳۰ هرتزی که نشانه ساختگاه سنگی تا مقادیر حدود ۱ هرتز کاهش می‌یابد. مقادیر پایین‌تر از ۵ هرتز نشانه وجود لایه‌های ضخیم‌تر آبرفتی است. این نتایج با مطالعات گمانه‌های بدست آمده از پروژه کلینیک بیمارستان امام خمینی سرپل ذهاب که تا اعماق ۲۰ متری انجام شده است تطابق دارد.

شکل ۲-۱۱- نقشه فرکانس طبیعی ساختمان شهر اسلام آباد غرب

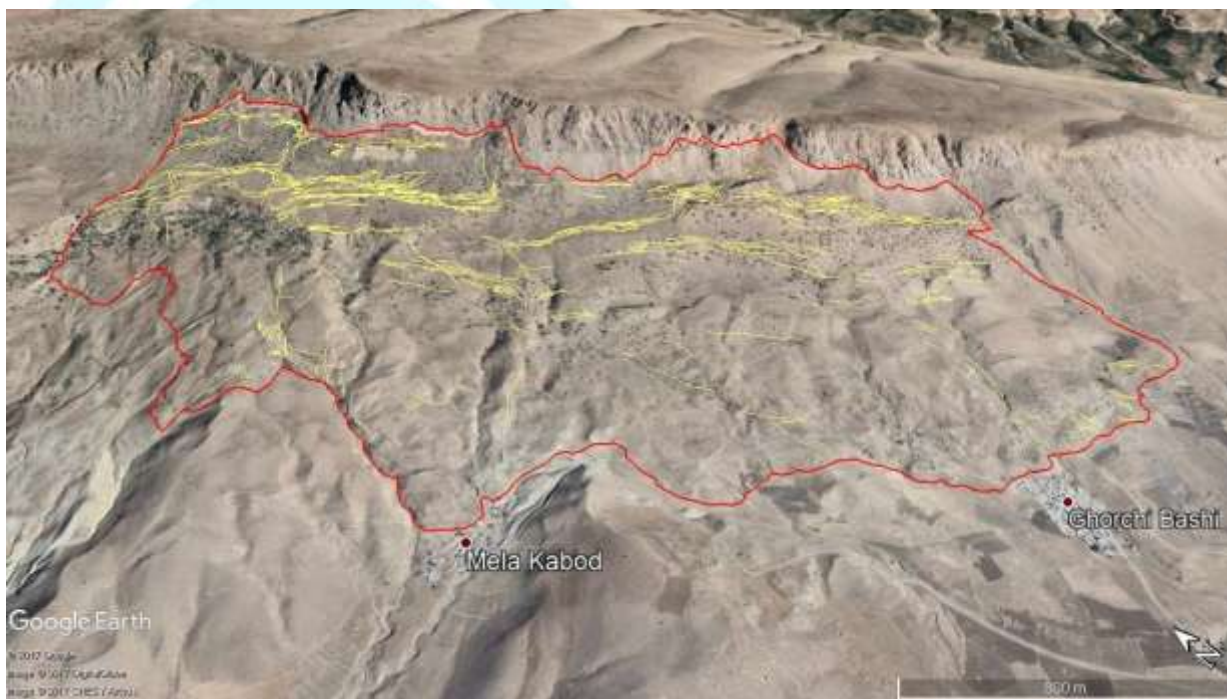
شکل ۳-۴- تصویر ماهواره‌ای زمین لغزش مله کبود-قورچی باشی همراه با شکاف‌های عرضی و طولی پیداده شده بر روی آن (خطوط زرد)

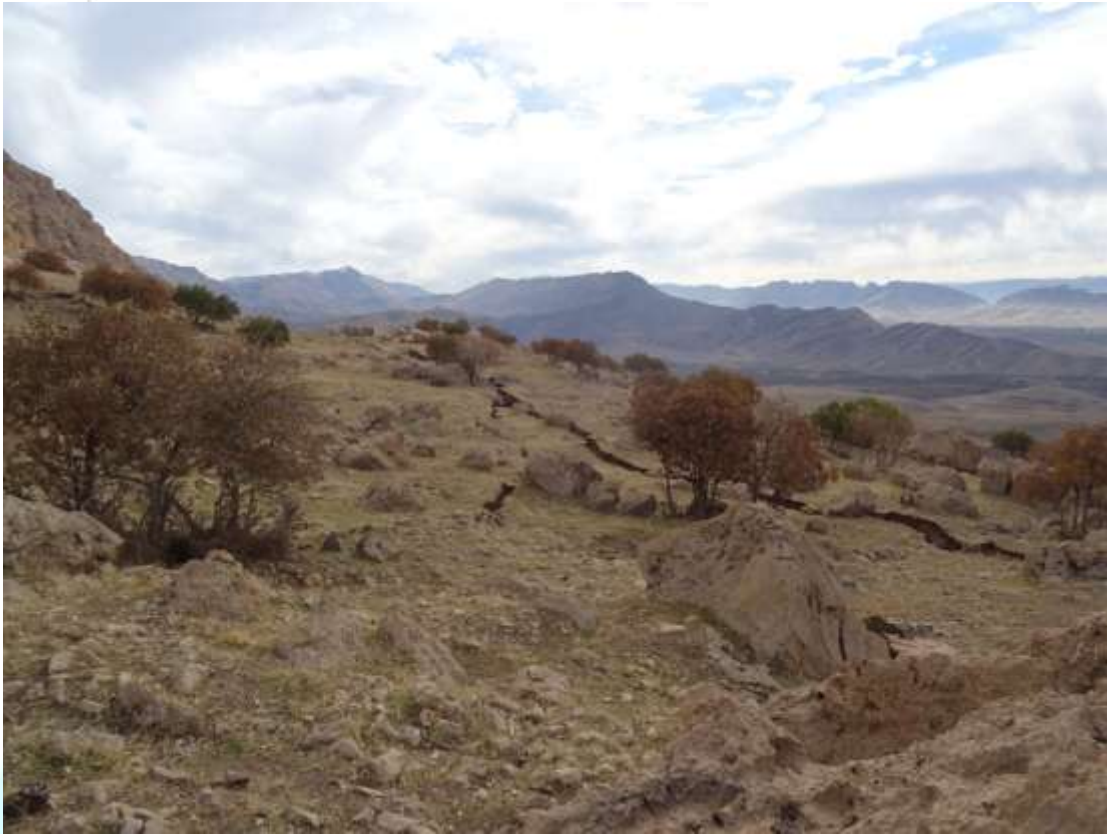
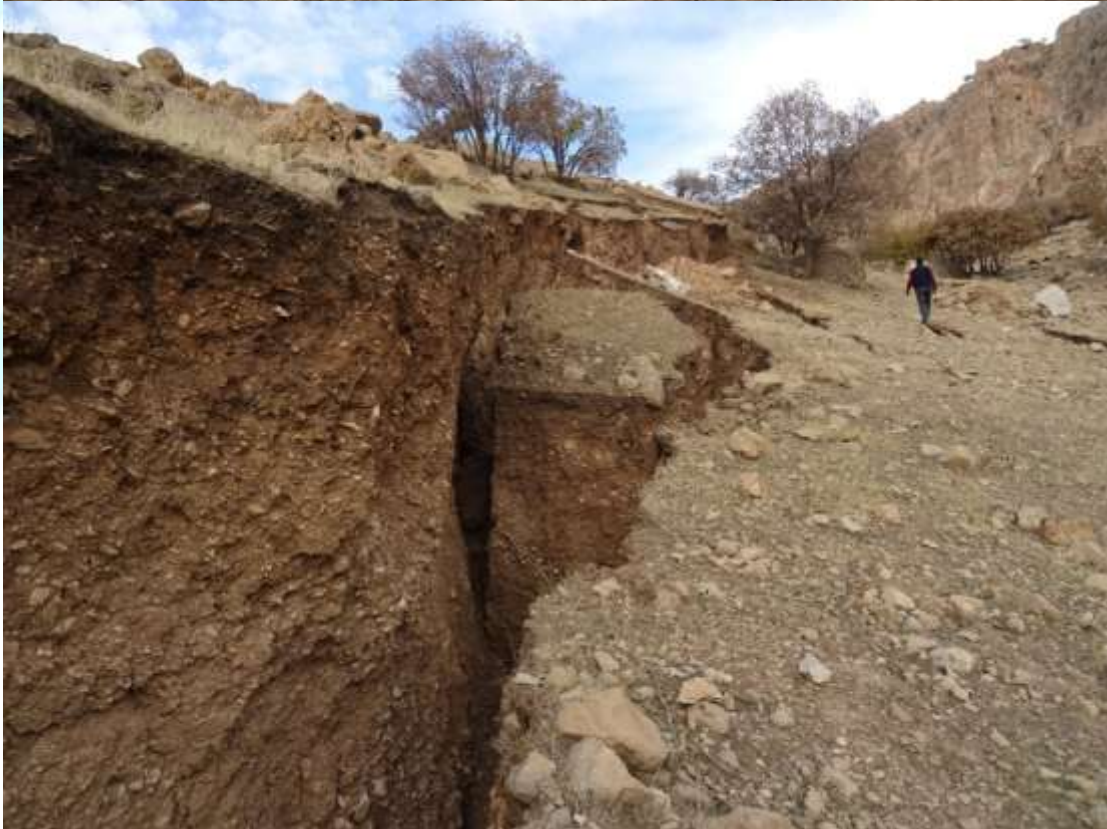
شکل ۳-۸- شکاف‌های عرضی عمیق در بخش بالایی توده جابجا شده زمین لغزش مله کبود-قورچی باشی با فروافتادگی بخش بالادست و بالآمدگی بخش پایین دست

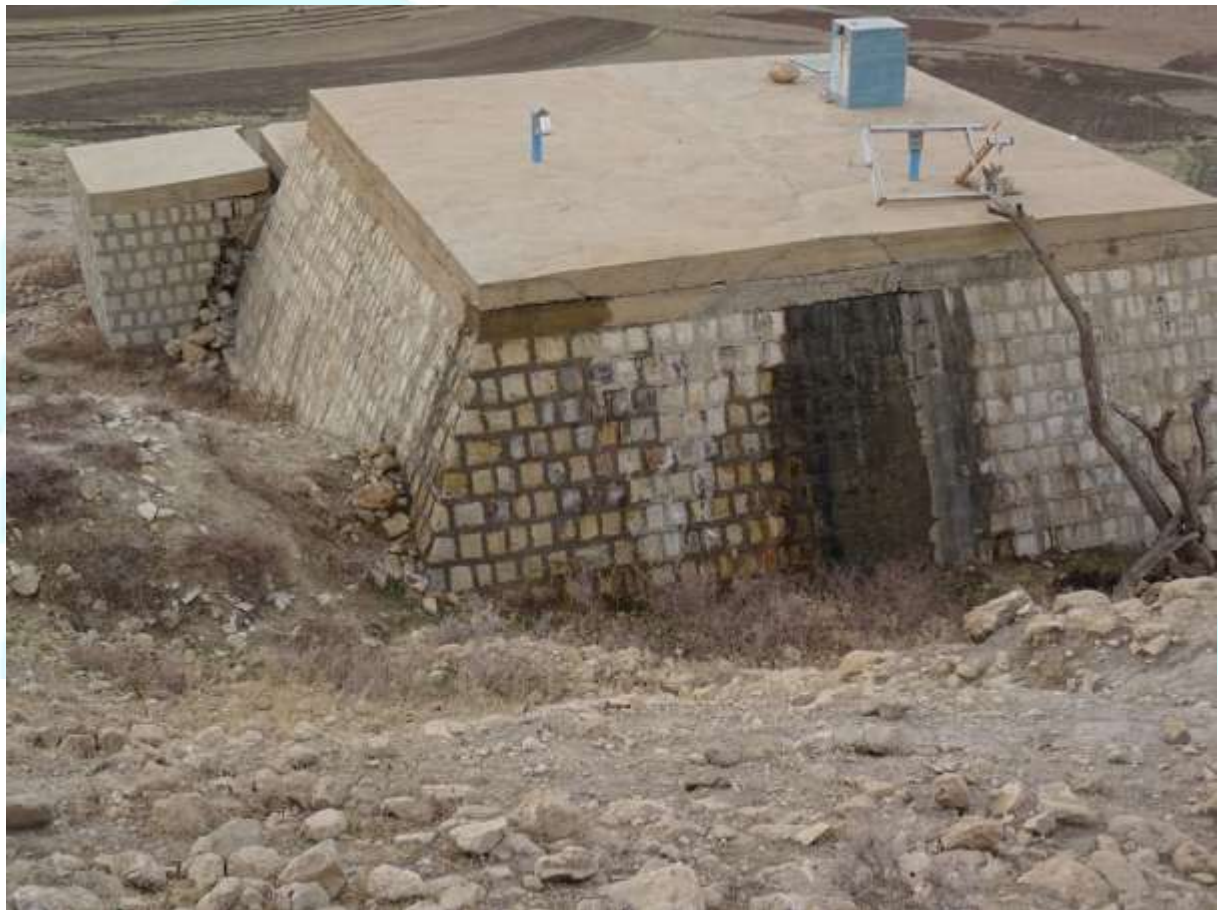
خسارات این زمین لغزش تخریب قبرستان قورچی باشی، منبع آب این روستا و لوله انتقال آب آن، مسدود کردن جاده دسترسی روستا به قبرستان، تخریب دیوار شمالی دو واحد مسکونی در این روستا، خشک شدن و از بین بردن چشمه آب روستای مله کبود و تخریب گسترده زمین‌های کشاورزی و مراتع این دو روستا است. از طرف دیگر با توجه به بالا آمدگی قابل توجه پنجه زمین لغزش در مجاورت شمالی این دو روستا، در صورت ادامه یا تشدید فعالیت این لغزش امکان مدفون شدن این دو روستا در بارندگی‌های شدید بسیار محتمل است و لذا جابجایی این دو روستا ضروری و حتمی است. لازم به ذکر است سه بازدید انجام شده به فواصل یک هفته‌ای بعد از زمین لرزه ۲۱ آبان گویای فعال بودن این زمین لغزش در حال حاضر است. نشانه‌های این فعالیت در باز شدن بیشتر شکاف‌ها در قبرستان قورچی باشی و کج شدگی بیشتر مخزن آب این روستا به نحوی که در هفته سوم آب از سقف آن به بیرون سرریز کرده است می‌باشد (شکل ۳-۱۰).

شکل ۳-۱۰- بازشدگی بیشتر شکافها در قبرستان قورچی باشی و فروافتادن قبر در شکاف (بالا) و سرریز شدن مخزن آب این روستا به علت ادامه کج شدن رو به عقب در فواصلی زمانی یک و دوهفته‌ای باز دیده‌های صورت گرفته که نشان از فعال بودن این زمین لغزش است

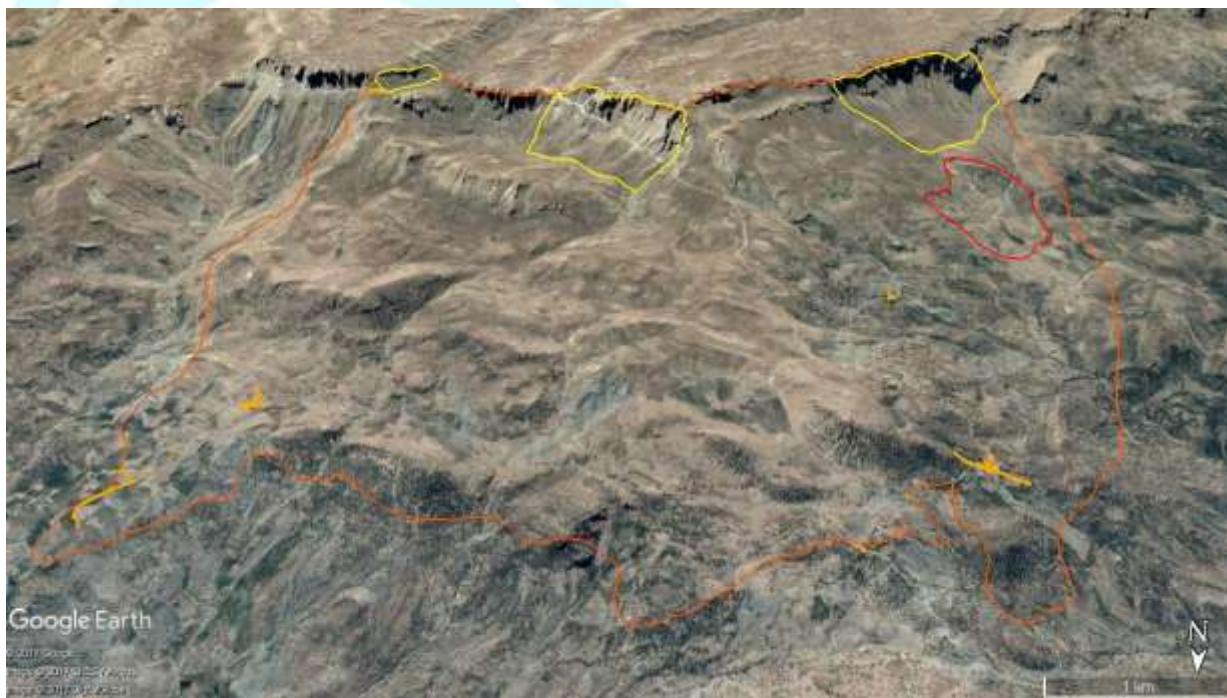
پهنه لغزشی شمال دالاهو (شکل ۳-۱۱) پهنه‌ای به وسعت ۲۵ کیلومتر مربع شکل گرفته بر روی یک پهنه لغزشی قدیمی وسیع تر است. علت اینکه از واژه پهنه لغزشی برای آن استفاده شده وجود درز و شکاف-های لغزشی متعدد بدون امکان تعیین مرز مشخص برای آنها به عنوان یک لغزش منفرد است. بسیاری از این درز و شکاف‌ها در مسیر جاده سرپل ذهاب به تازه‌آباد بعد از روستای بزمیرآباد تا بعد از روستای پالان علیا، بصورت عرضی جاده را قطع کرده و در بعضی قسمت‌ها با طول قابل ملاحظه (۵۰۰ تا ۸۰۰ متر) در جهت شیب توپوگرافی عمود بر جاده گسترش یافته‌اند (شکل‌های ۳-۱۲ و ۳-۱۳). همچنین در این مسیر چندین زمین لغزش کوچکتر نیز شکل گرفته است که مهمترین آنها زمین لغزش پالان علیا است که باعث ایجاد یک پرتگاه نیم تا یک متری، تخریب ۶ واحد مسکونی و فوت یک کودک در محله صفرملکی از این روستا گردیده است (شکل‌های ۳-۱۴ و ۳-۱۵). با توجه به ایجاد یک پرتگاه جدید در تاج پهنه لغزشی قدیمی در زیر صخره‌های خط‌الراس کوه‌های دالاهو (شکل ۳-۱۶) به نظر می‌رسد که کل پهنه لغزشی کم و بیش فعال شده و درز و شکافهای مشاهده شده در پایین دست (جاده ثلاث باباجانی) در واقع ترکهای طولی ایجاد شده در پنجه این پهنه هستند.

شکل ۳-۱۱- تصویر ماهواره‌ای پهنه لغزشی شمال دالاهو که بخوبی ریخت‌شناسی یک لغزش بسیار بزرگ قدیمی را نشان می‌دهد محل مشاهده برخی از درز و شکاف‌های جدید با رنگ نارنجی مشخص گردیده. خطوط بسته زرد رنگ پهنه‌های ریزشی در این پهنه را نشان می‌دهد

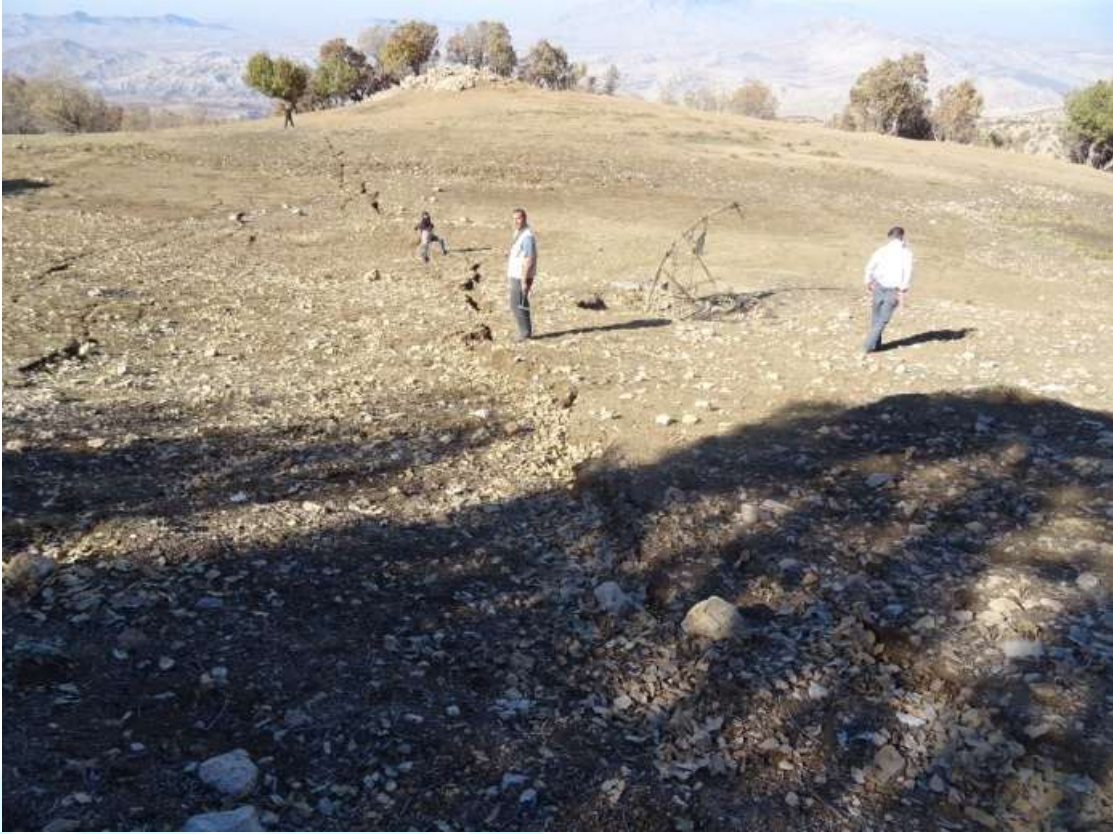
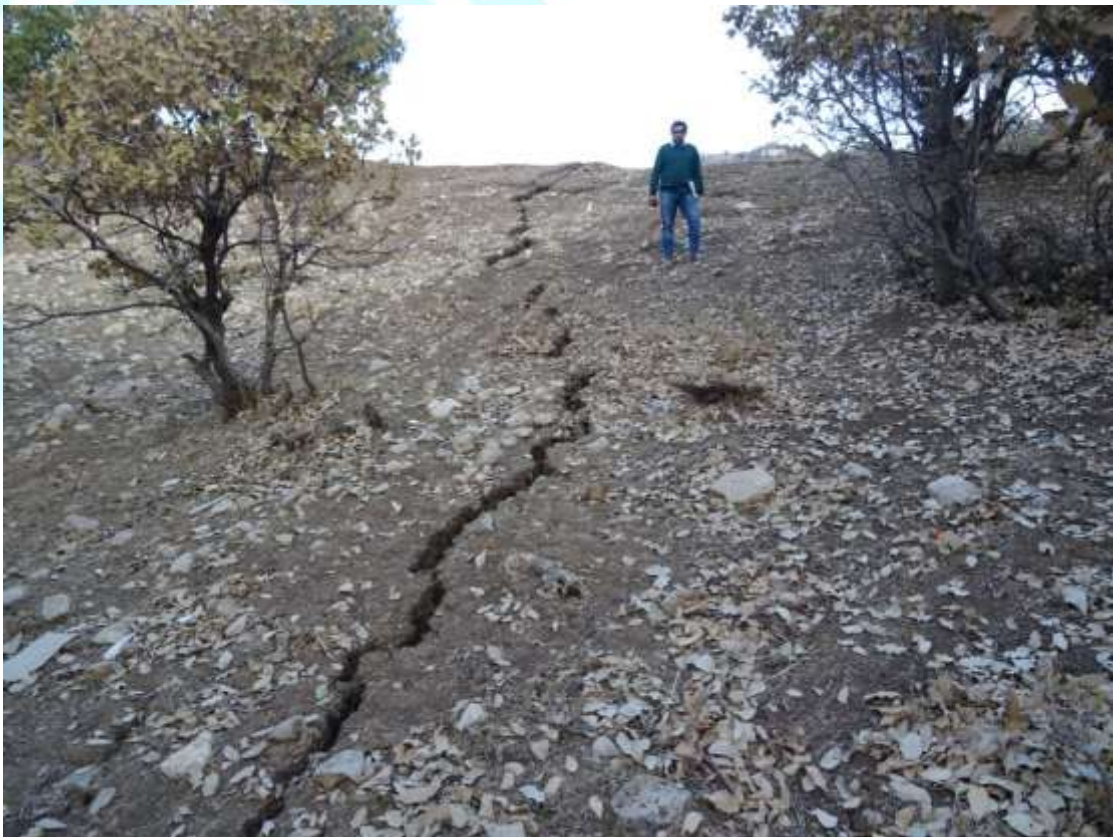
شکل ۳-۱۳ - نمونه‌هایی از شکاف‌های طولی در بخش پایینی پهنه لغزشی شمال دالاهو در امتداد شیب دامنه

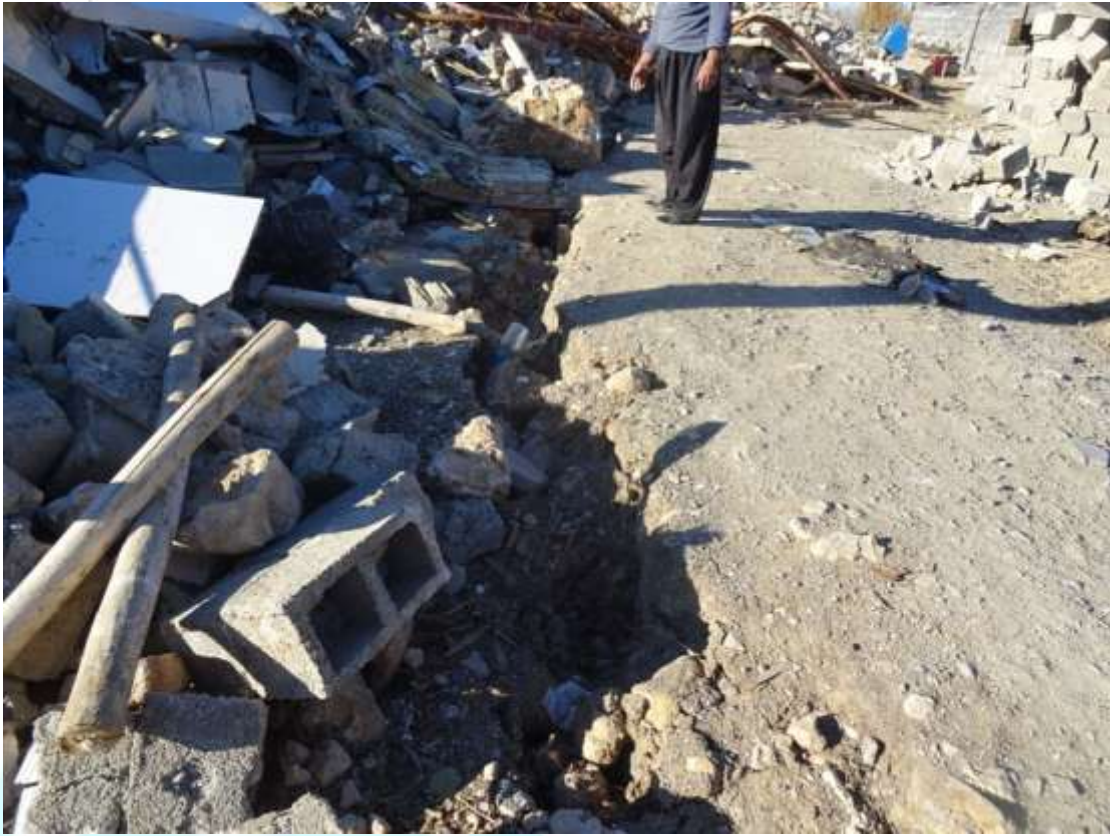
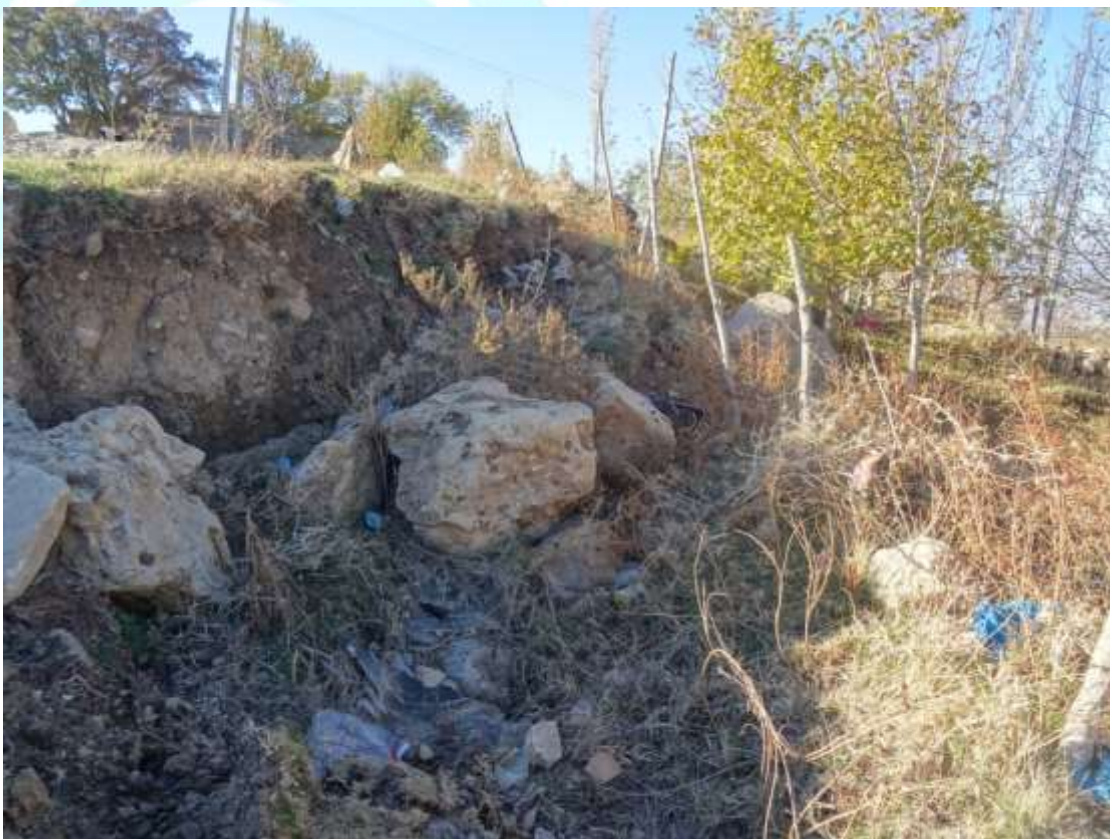
شکل ۳-۱۴ - واحدهای مسکونی تخریب شده در اثر زمین لغزش پالان علیا (بالا) و بخشی از افزایش اصلی این لغزش (پایین)

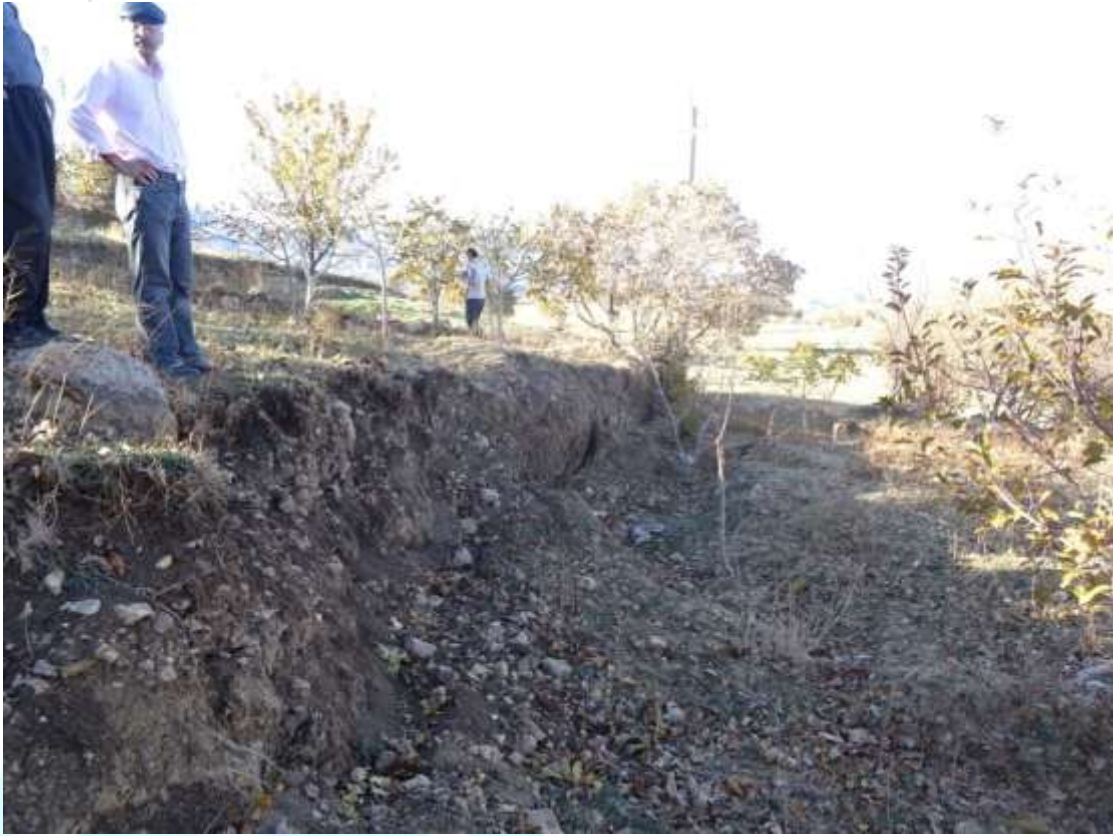
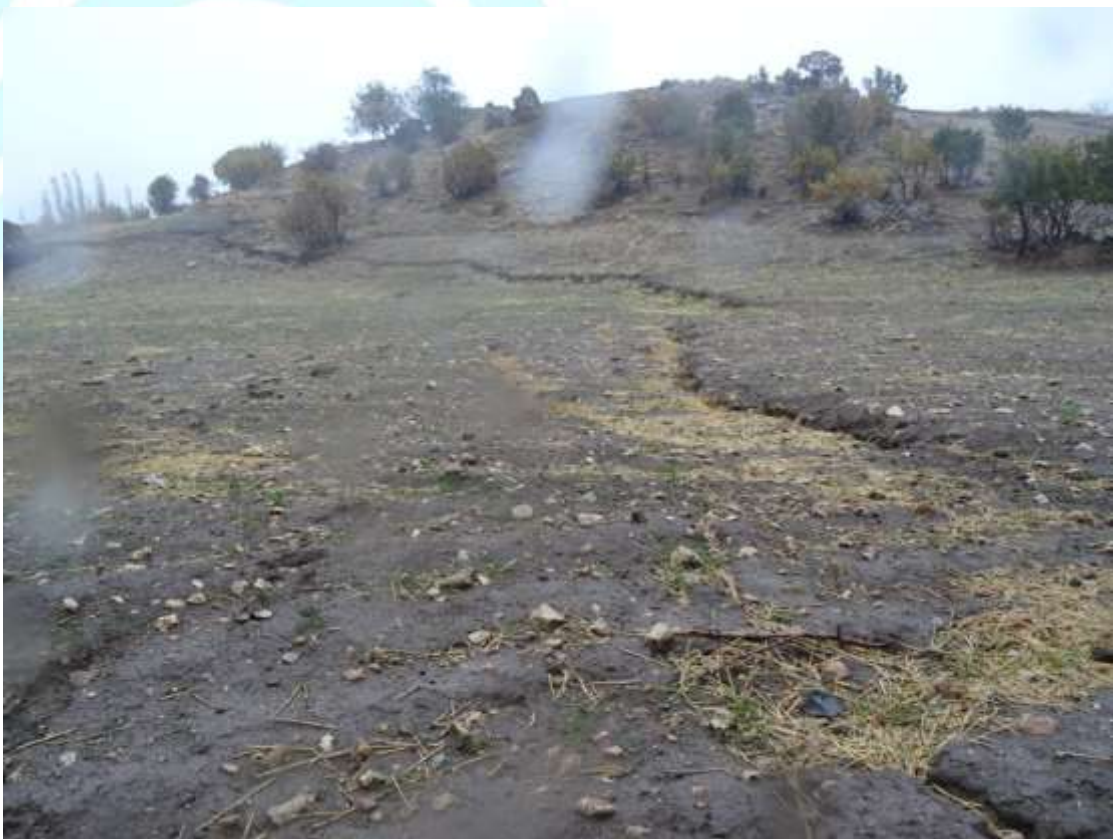
شکل ۳-۱۵- نماهایی دیگر از افزایش زمین لغزش پلان علیا

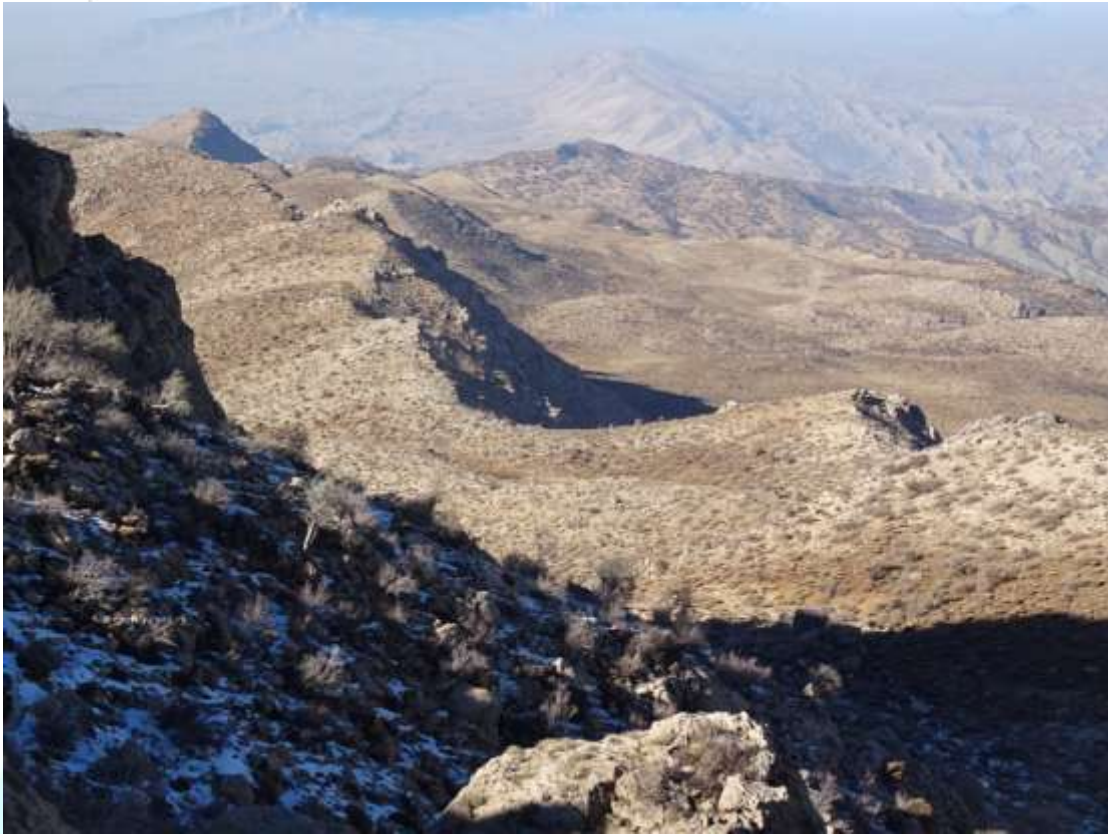
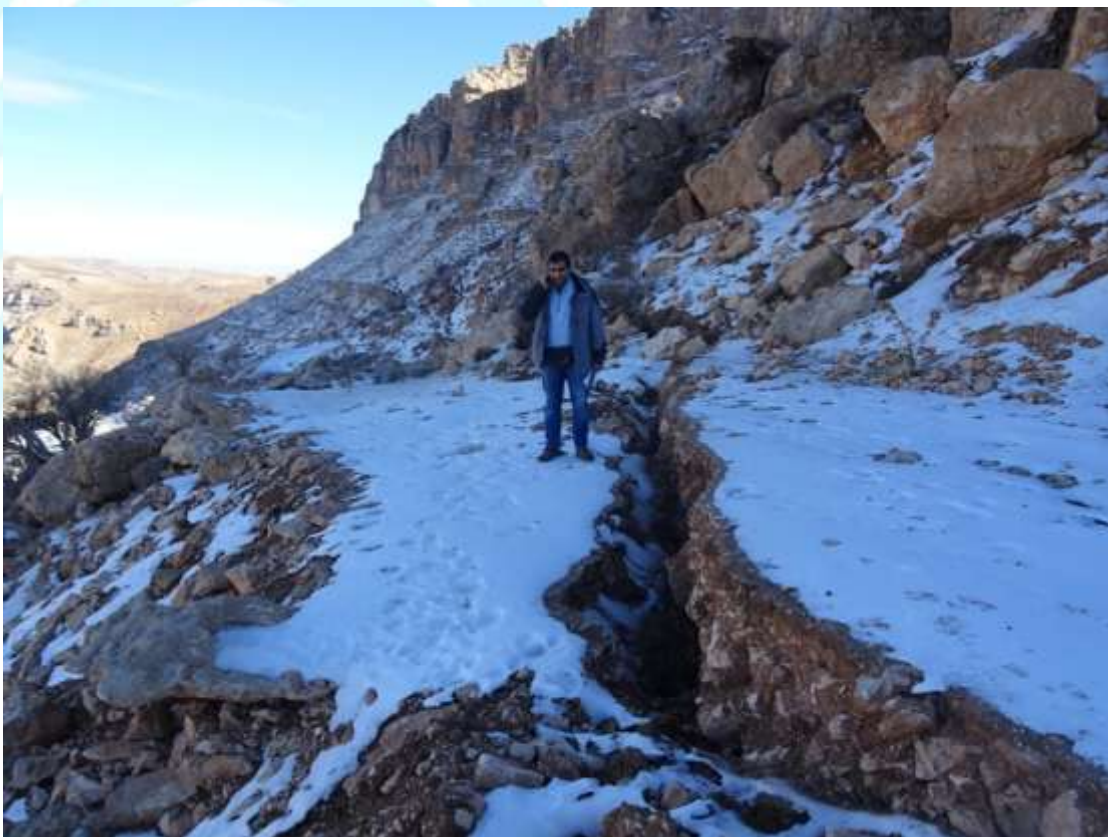
شکل ۳-۱۶- نمایی از تراس‌های ایجاد شده در اثر کلان لغزش قدیمی (بالا) و شکاف ایجاد شده در پای افراز اصلی آن در زمین- لرزه اخیر

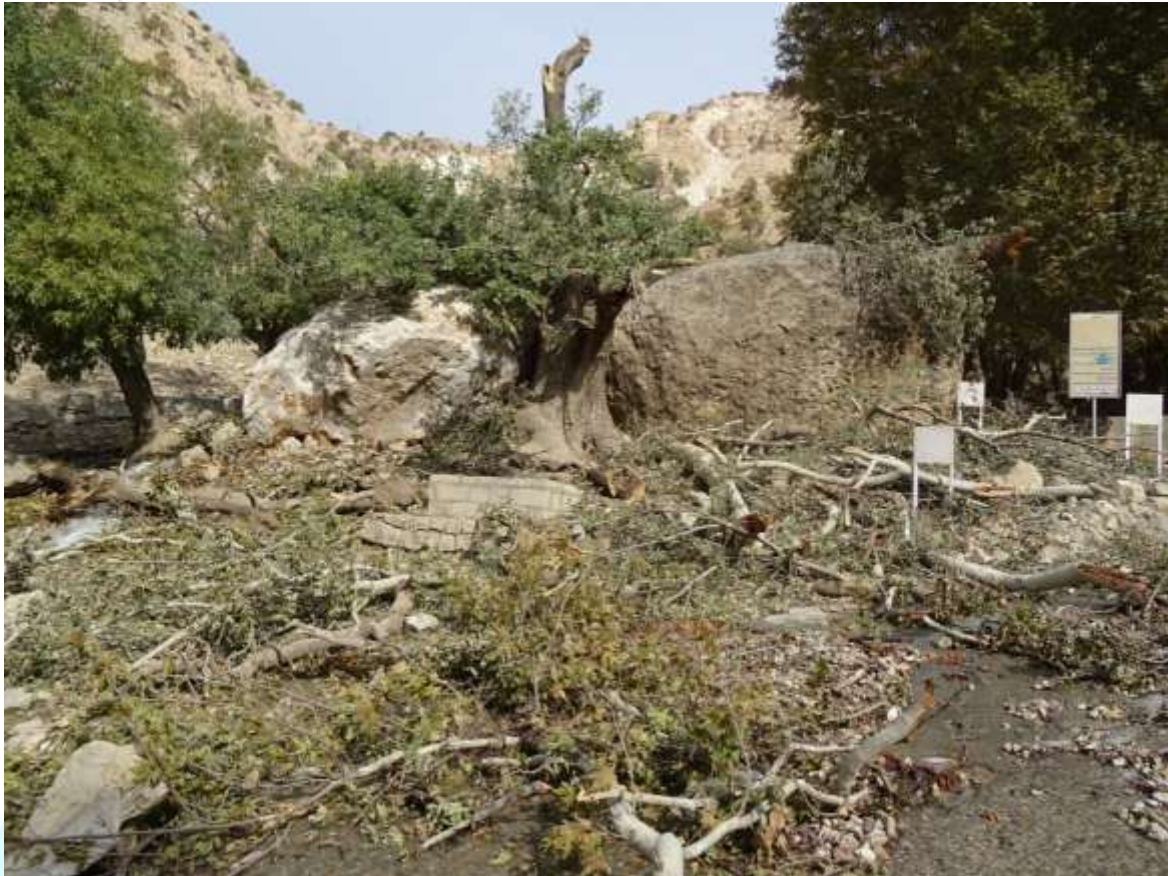
وجود زمین لغزش بسیار بزرگ قدیمی و نیز بلوک‌های سنگی ریزشی قدیمی در کف دره حاکی از سابقه قبلی ریزش در این دره دارد. با توجه به ابعاد بسیار بزرگ بلوک‌های سنگی (شکل ۳-۲۳) احتمال سقوط آنها در زمین لرزه‌ای قدیمی بسیار زیاد است و با تعیین سن رسوبات زیرین این بلوک‌ها می‌توان سابقه لرزه‌خیزی منطقه را مورد مطالعه قرار داد.

شکل ۳-۲۳- قرار گرفتن بلوک حاصل از ریزش جدید در کنار بلوک سنگی ریزشی قدیمی در میدان ورودی زیارتگاه بابایادگار

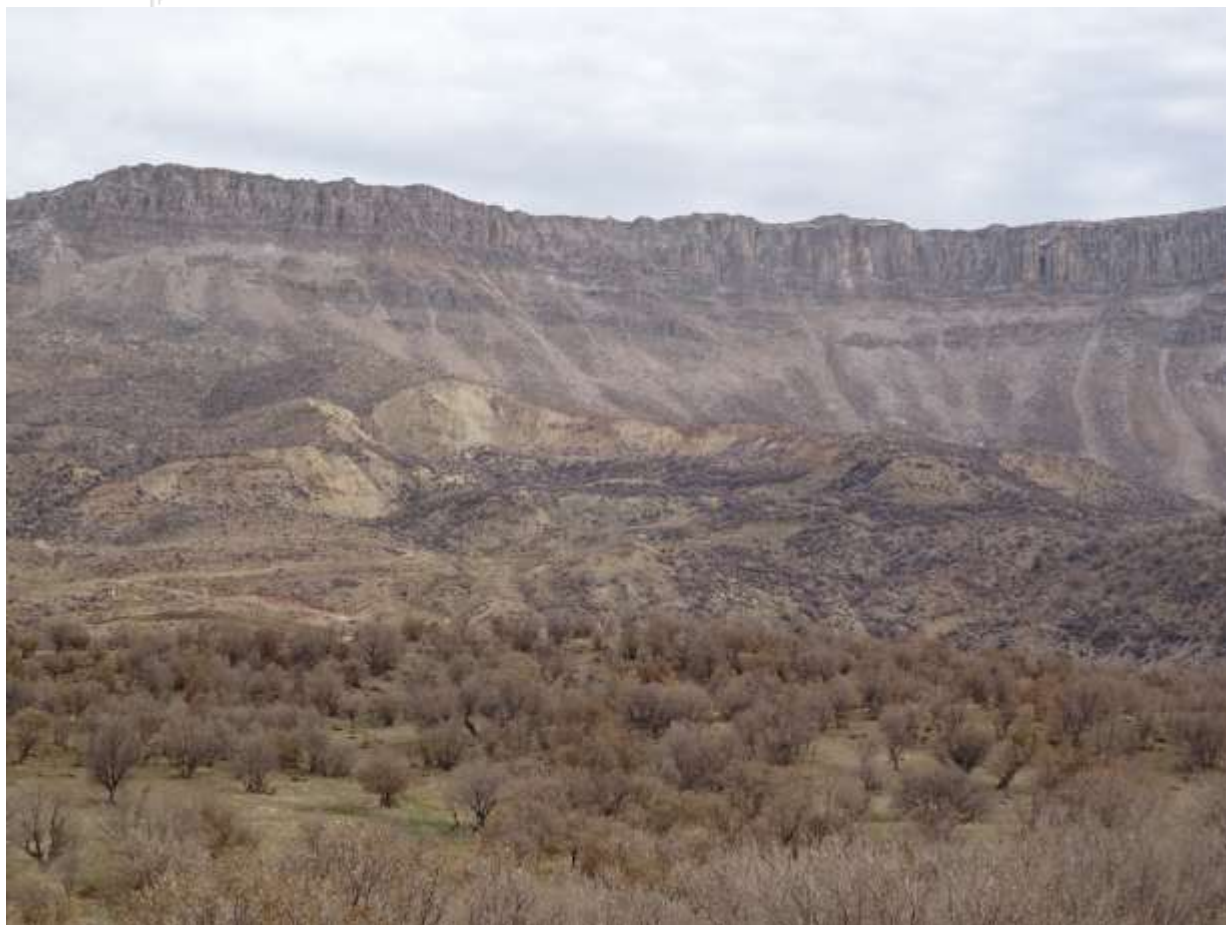
شکل ۳-۲۶- پهنه ریزشی شماره ۳ در ارتفاعات شمالی دالاهو

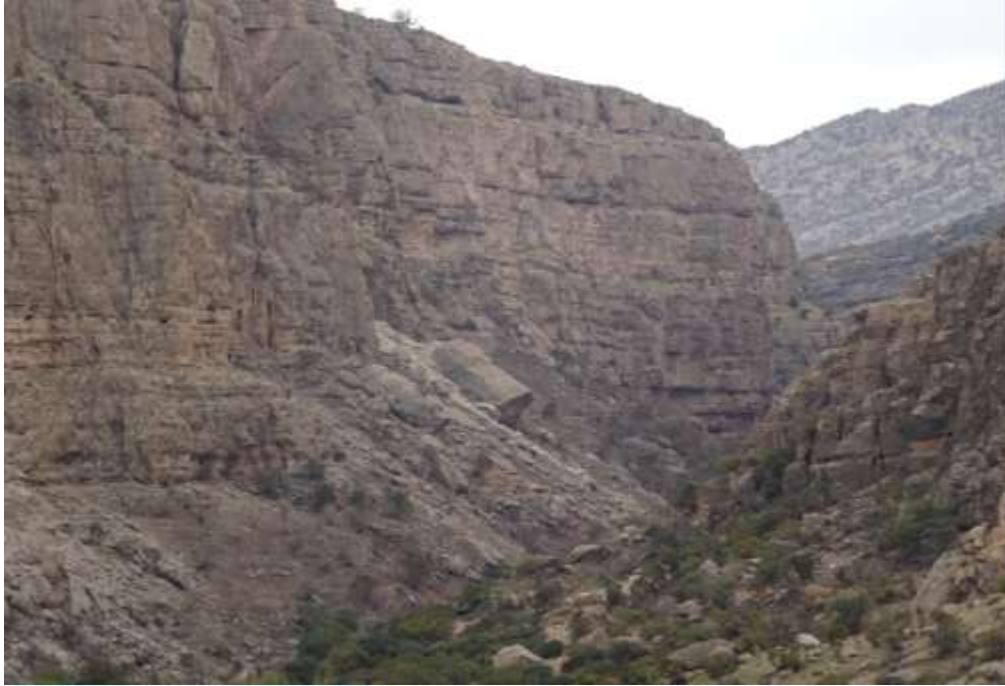
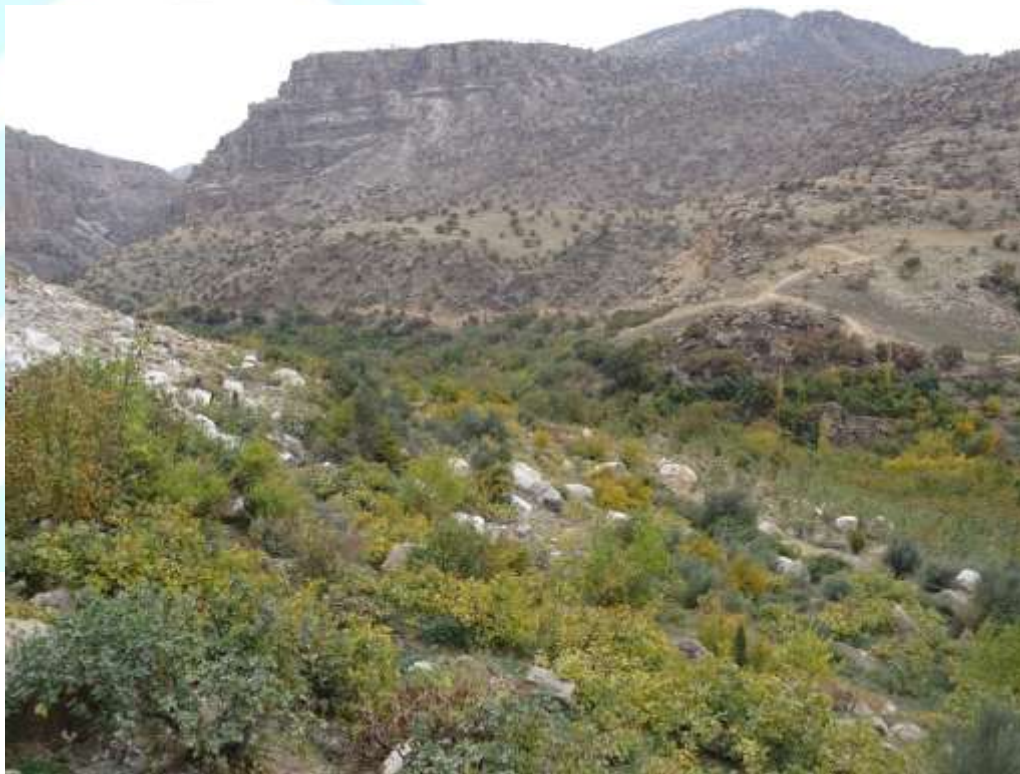
شکل ۳-۳۱- ریزش‌های سنگی در امتداد دره پیران

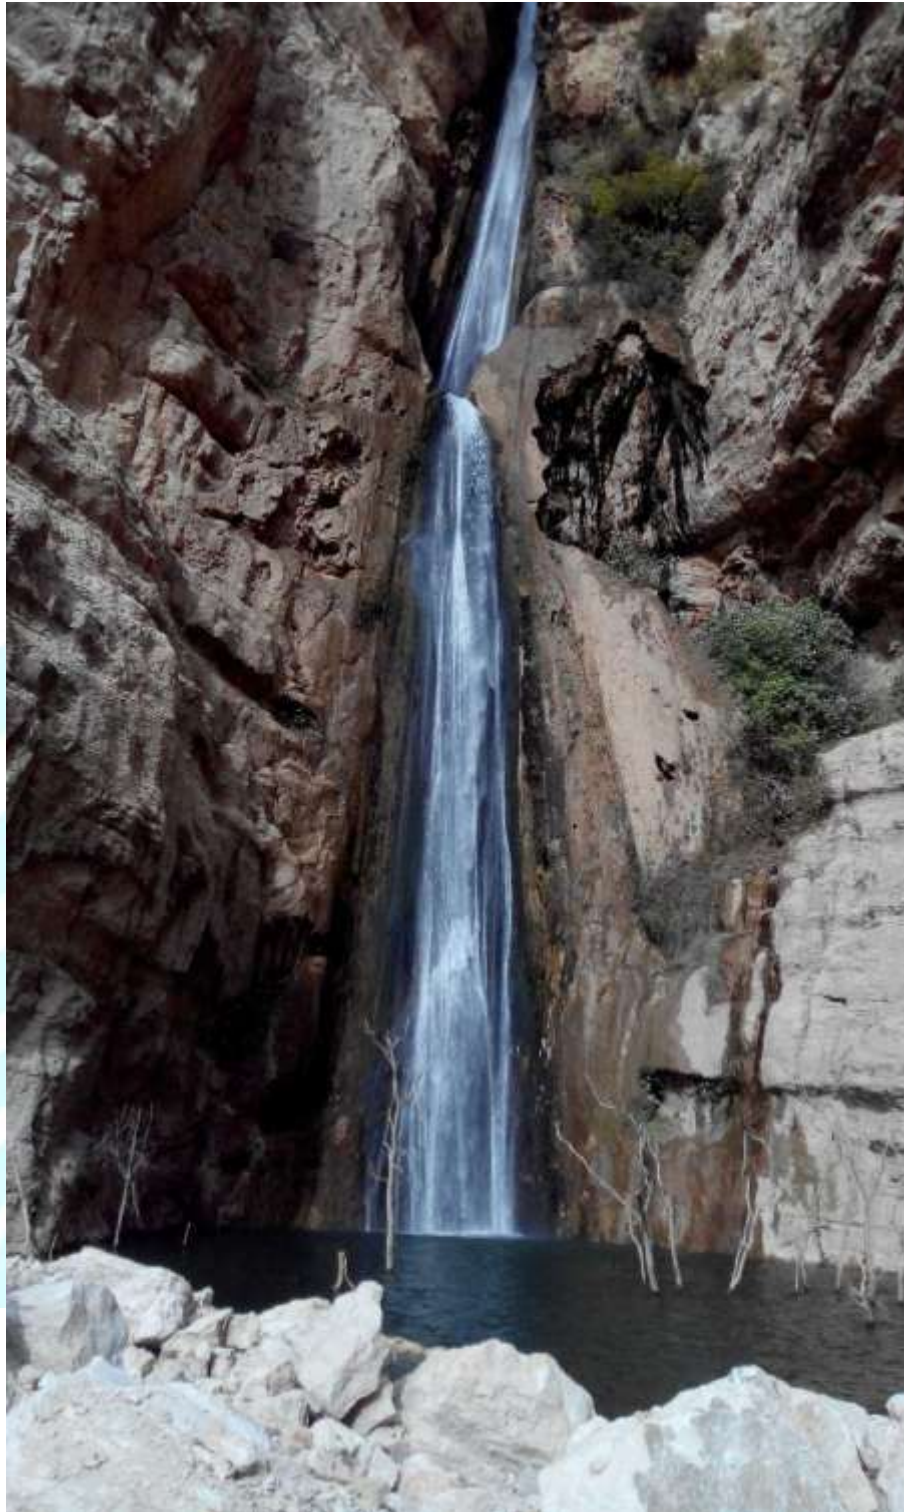
شکل ۳-۳۲- دریاچه طبیعی ایجاد شده در اثر ریزش بهمن سنگی آبشار پیران
