**گزارش زمین‌لرزه ۲۱ آبان‌ماه ۱۳۹۶ سرپل‌دهاب
استان کرمانشاه (ویرایش پنجم)**

**جلد دوم
پدیده‌های ژئوتکنیکی**

پژوهشگاه بین‌المللی زلزله‌شناسی و مهندسی زلزله

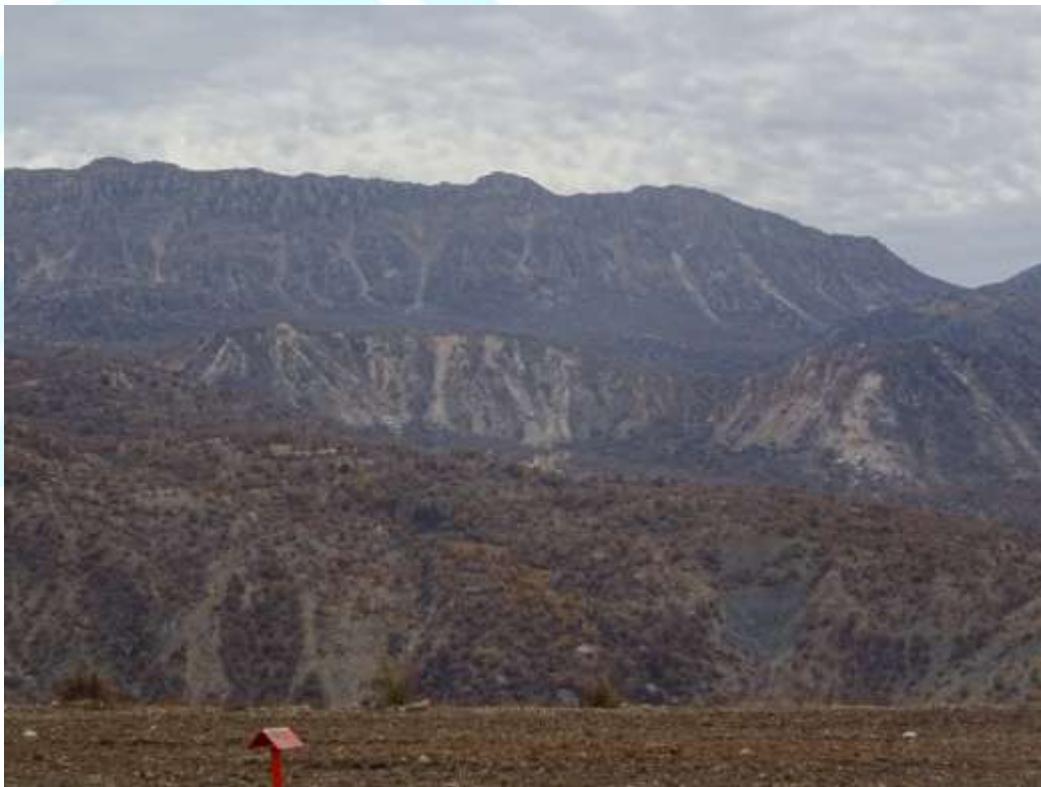
شکل ۳-۳۴- ریزش‌های سنگی در یال شمالی ناودیس معلق ریجاب

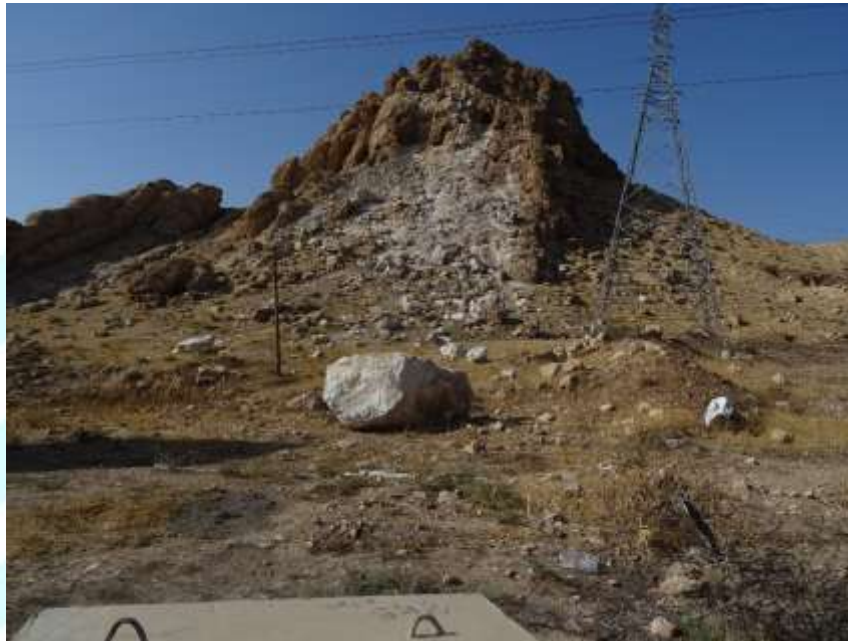
شکل ۳-۳۵- ریزش سنگی روی داده در مسیر گردنه پاتاق که منجر به سقوط دکل برق فشار قوی و مسدود شدن جاده اصلی کرمانشاه - سرپل ذهاب گردید

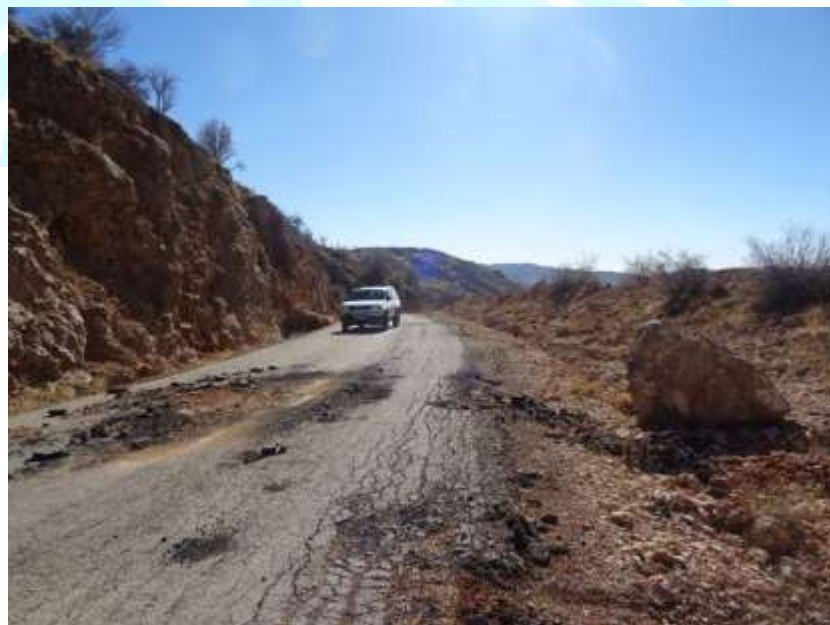
شکل ۳-۳۶- ریزش سنگی روی داده در مسیر فلات دالاهو

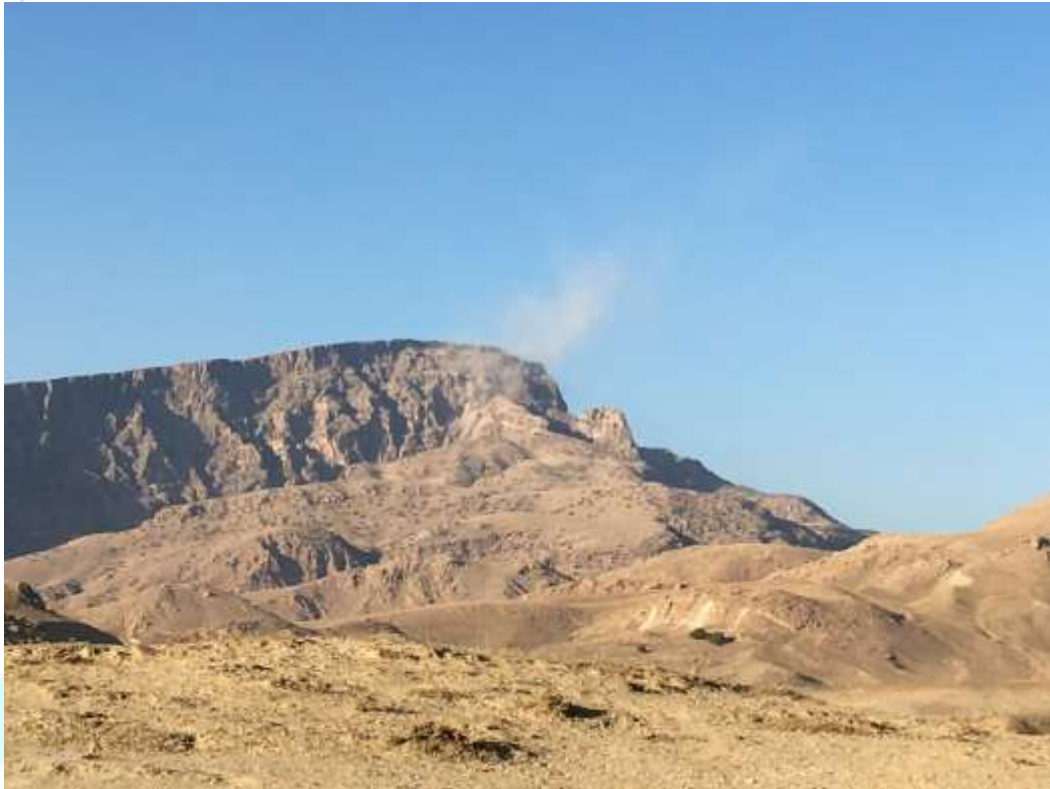
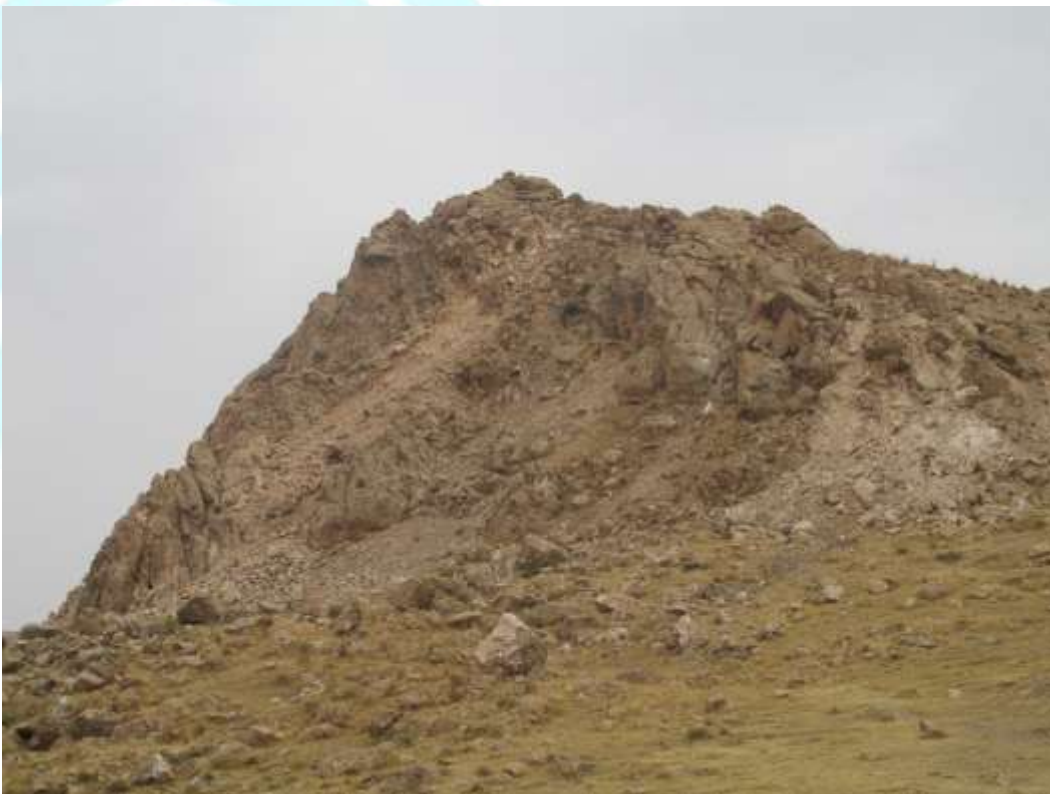
شکل ۳-۳۷- ریزش سنگی روی داده در مسیر پاسگاه دارزننگنه به دریند دوهل

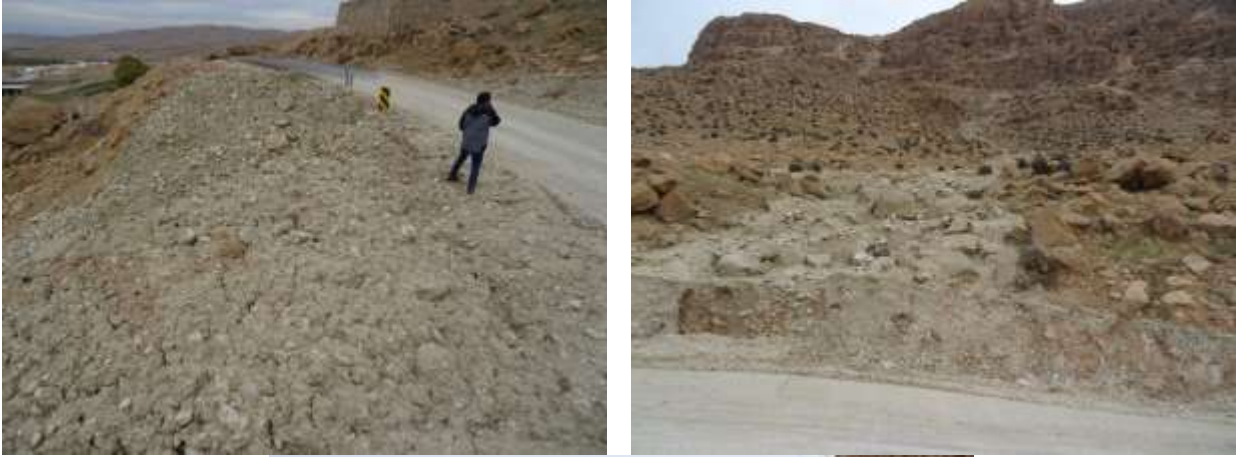
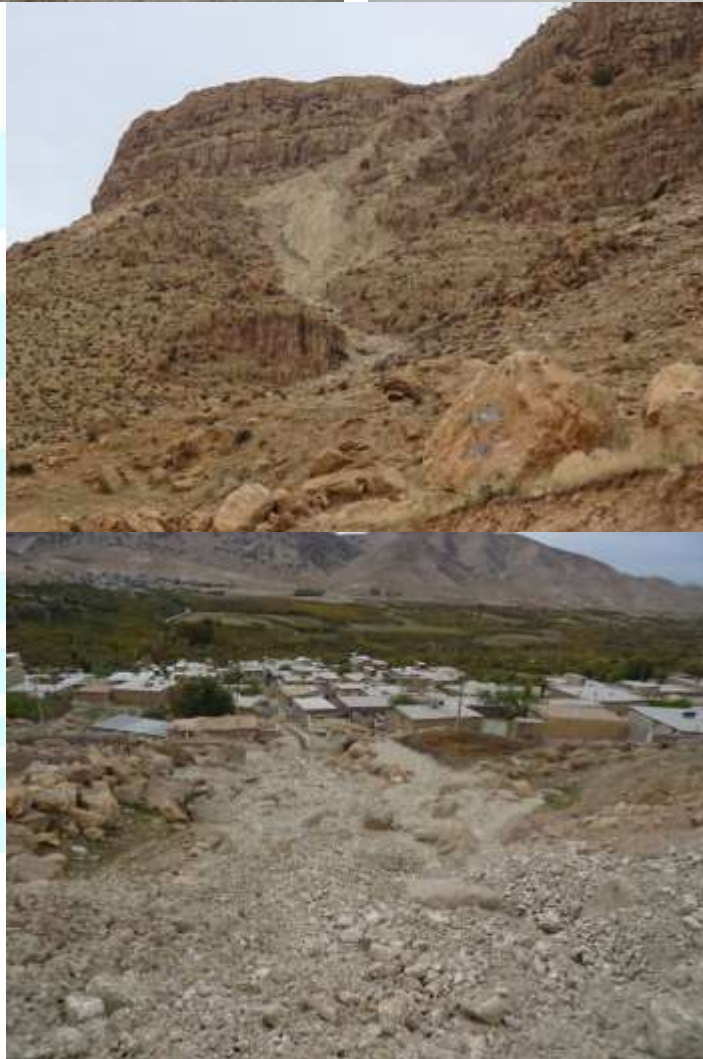
شکل ۳-۳۹- تصاویری از جریان واریزه‌های پیران

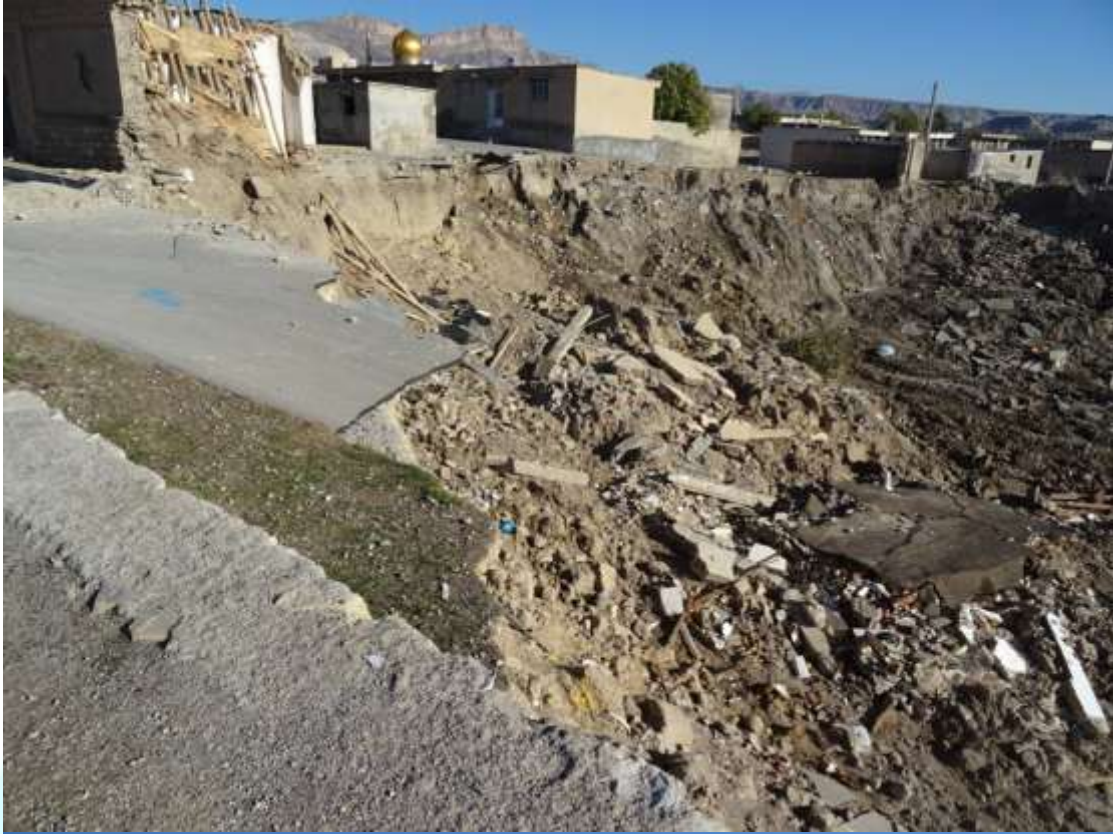
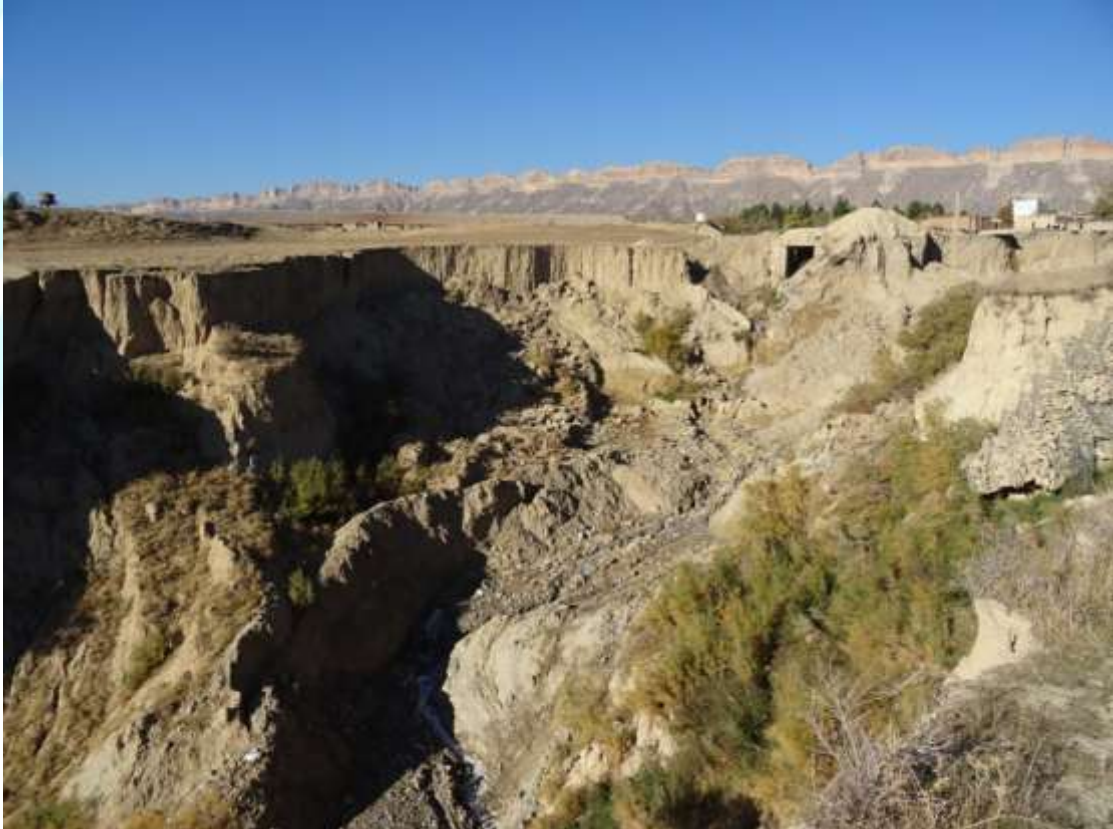
شکل ۳-۴۱- تصاویری از افزایش ارتفاع گلووانه چوار

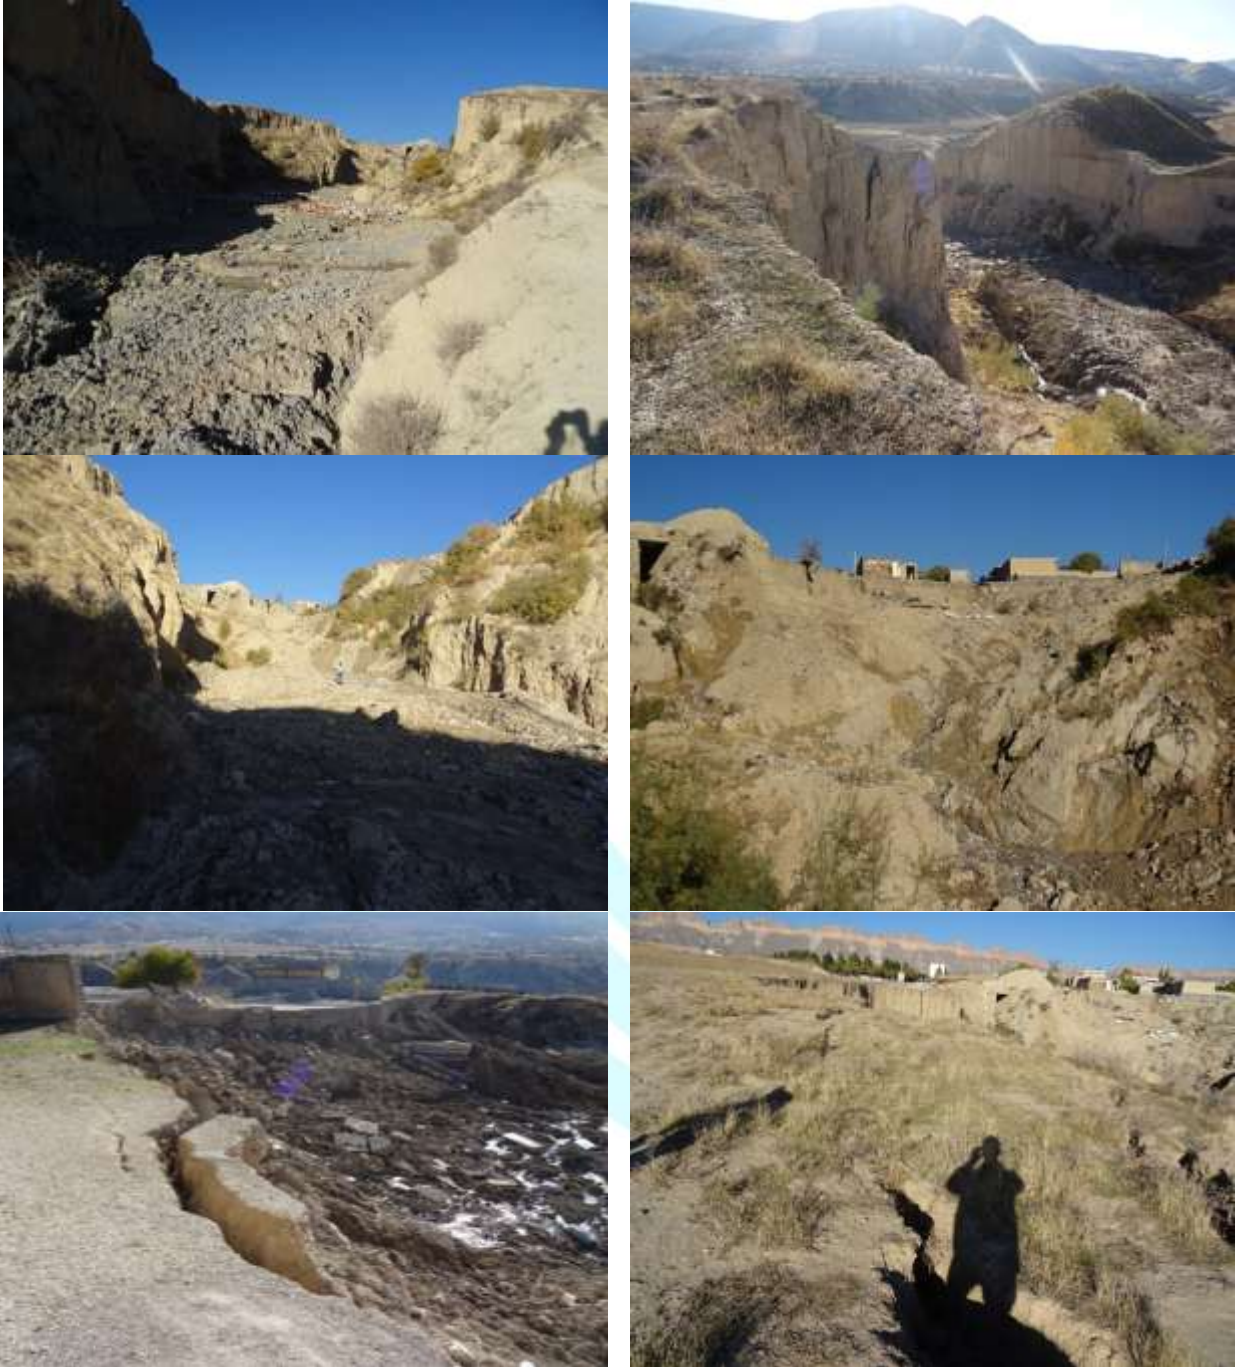
شکل ۳-۴۲- تصاویری از بخش‌های مختلف گلروانه چوار و شکاف‌های موجود در جناح راست که نشان دهنده پتانسیل حرکت-های آتی است

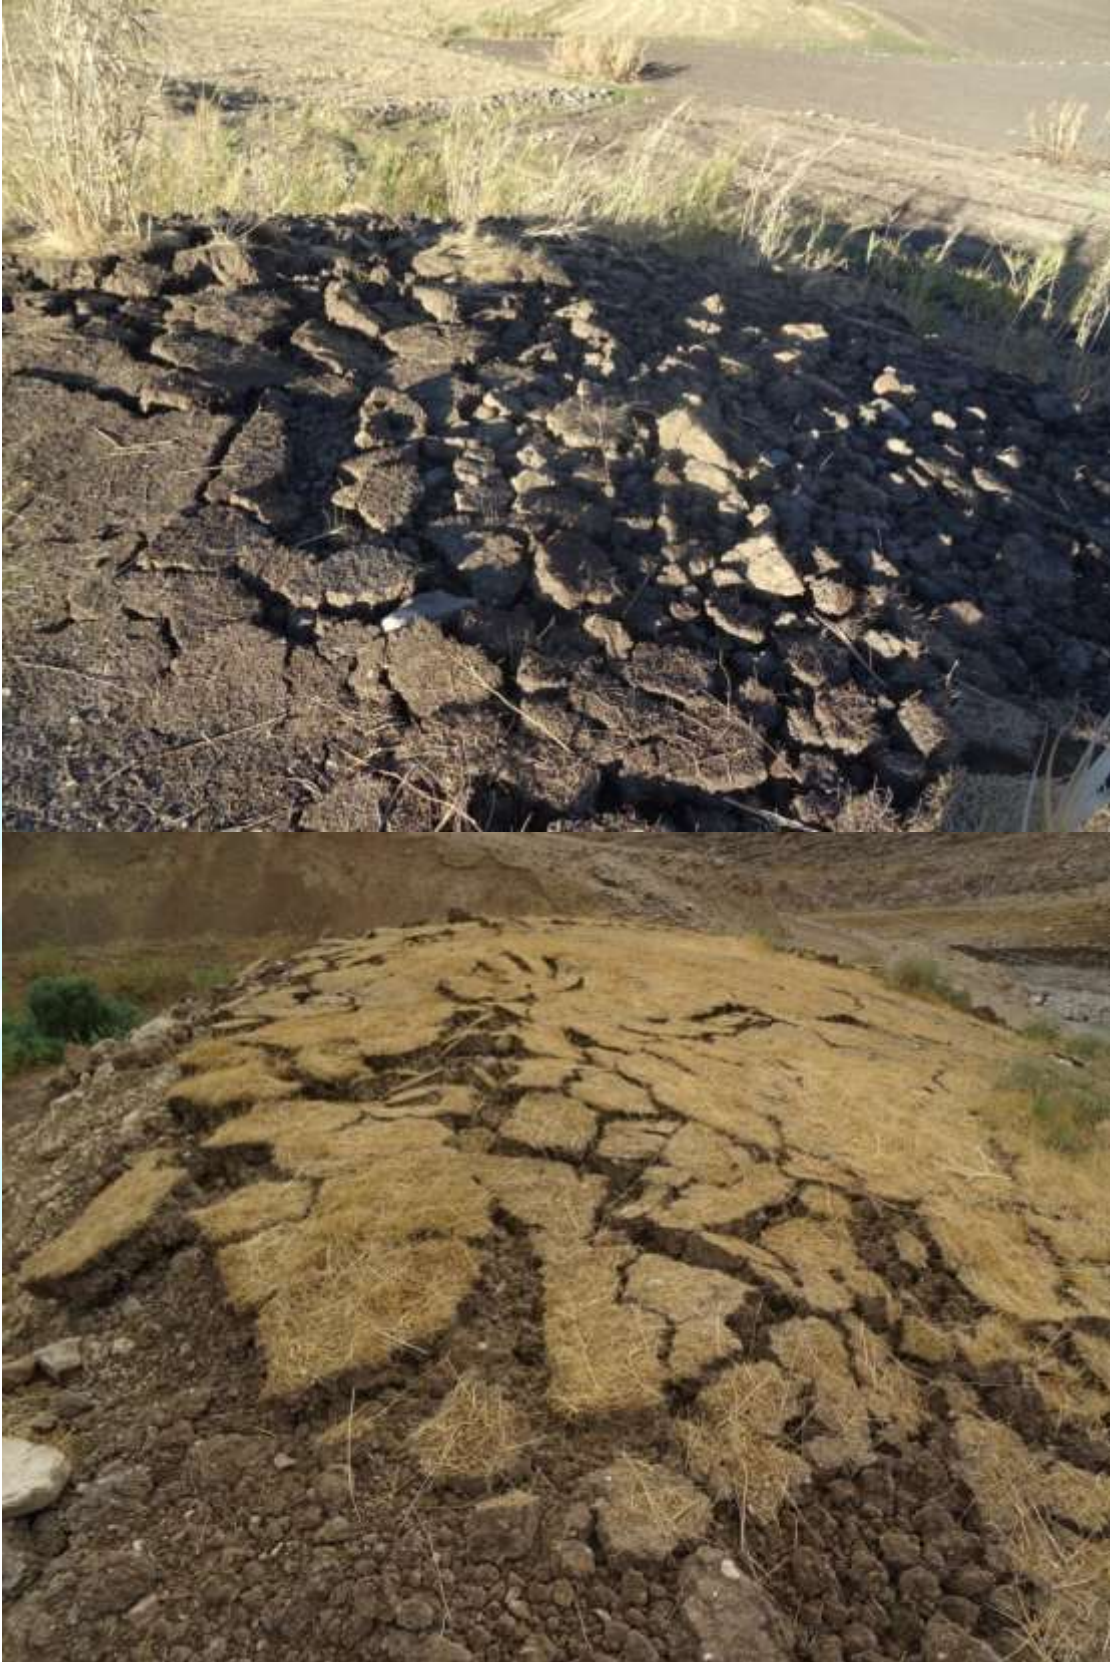
شکل ۳-۴۴- تصاویری از گسیختگی گسترشی در تاج تپه‌ها در روستای مرزی باویسی (بالا) و کنار جاده روستای دربنددوهل (پایین)

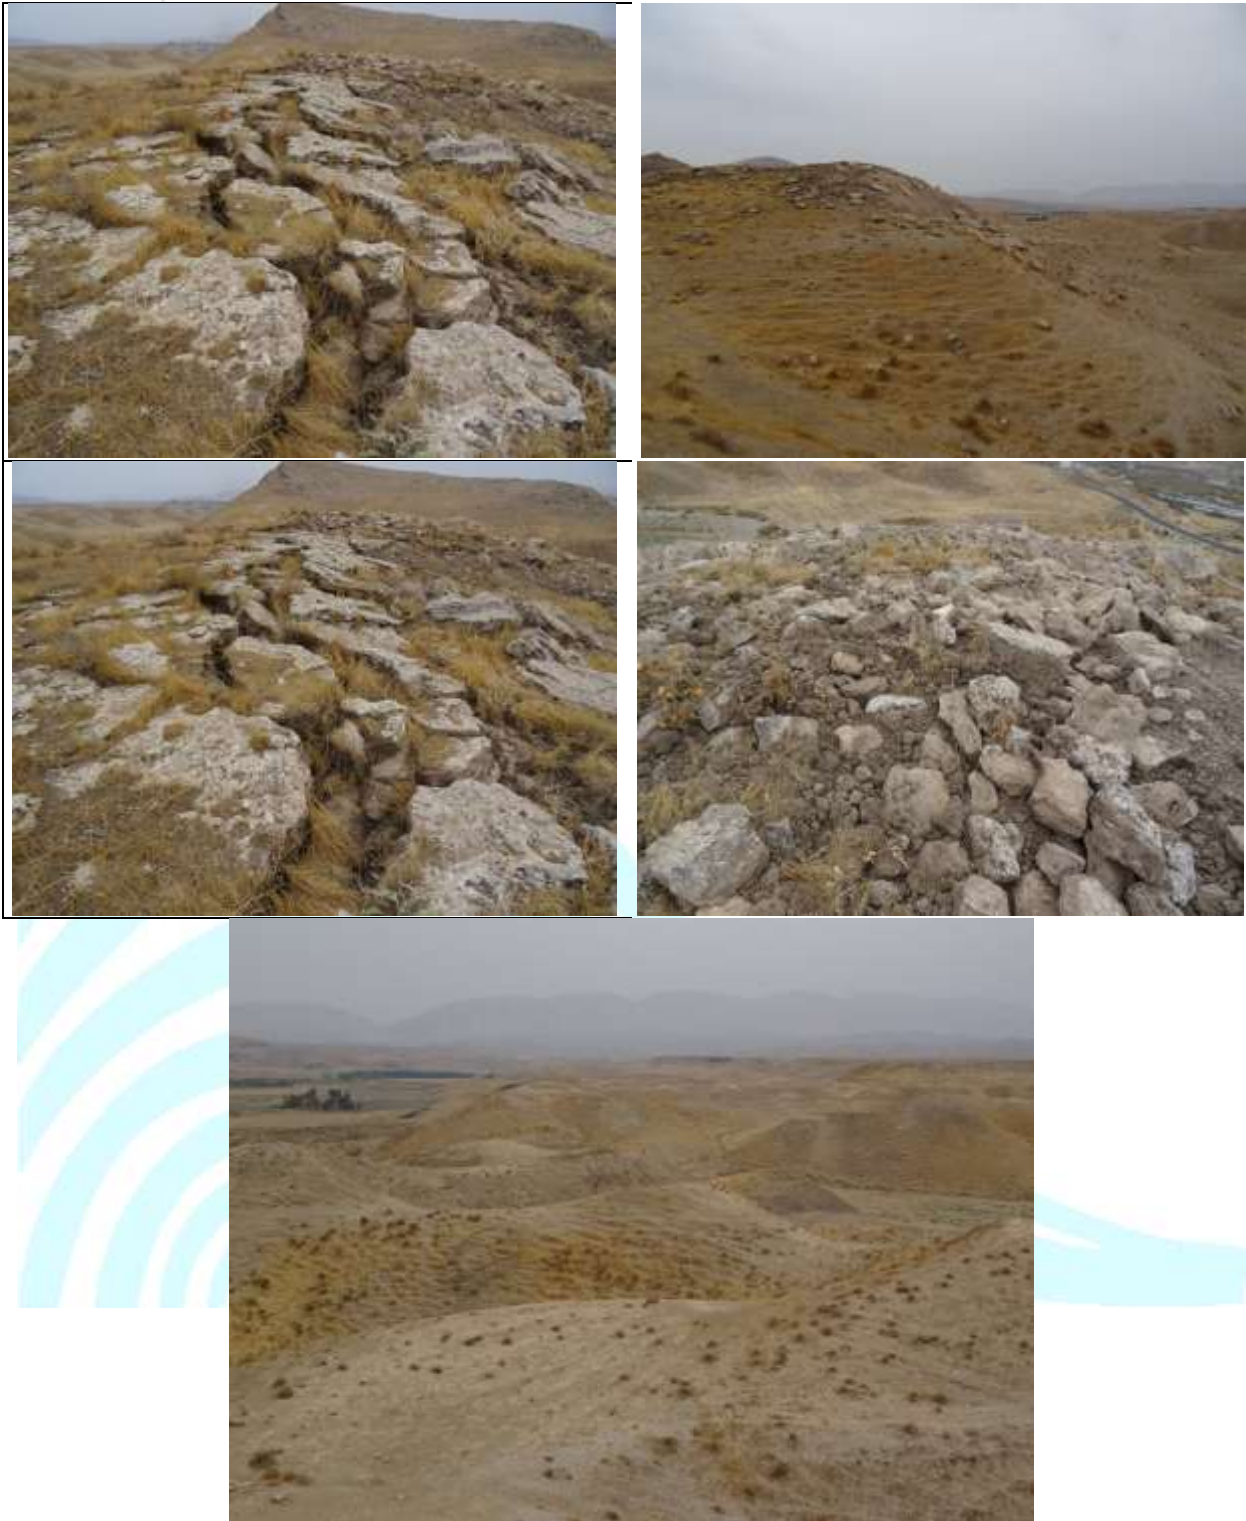
شکل ۳-۴۵- تصاویری از گسیختگی گسترشی در تاج تپه‌ها در جنوب شرق پاسگاه دارزننگنه (دو ردیف بالا) به همراه تصویری از ریخت‌شناسی کلی منطقه (پایین)

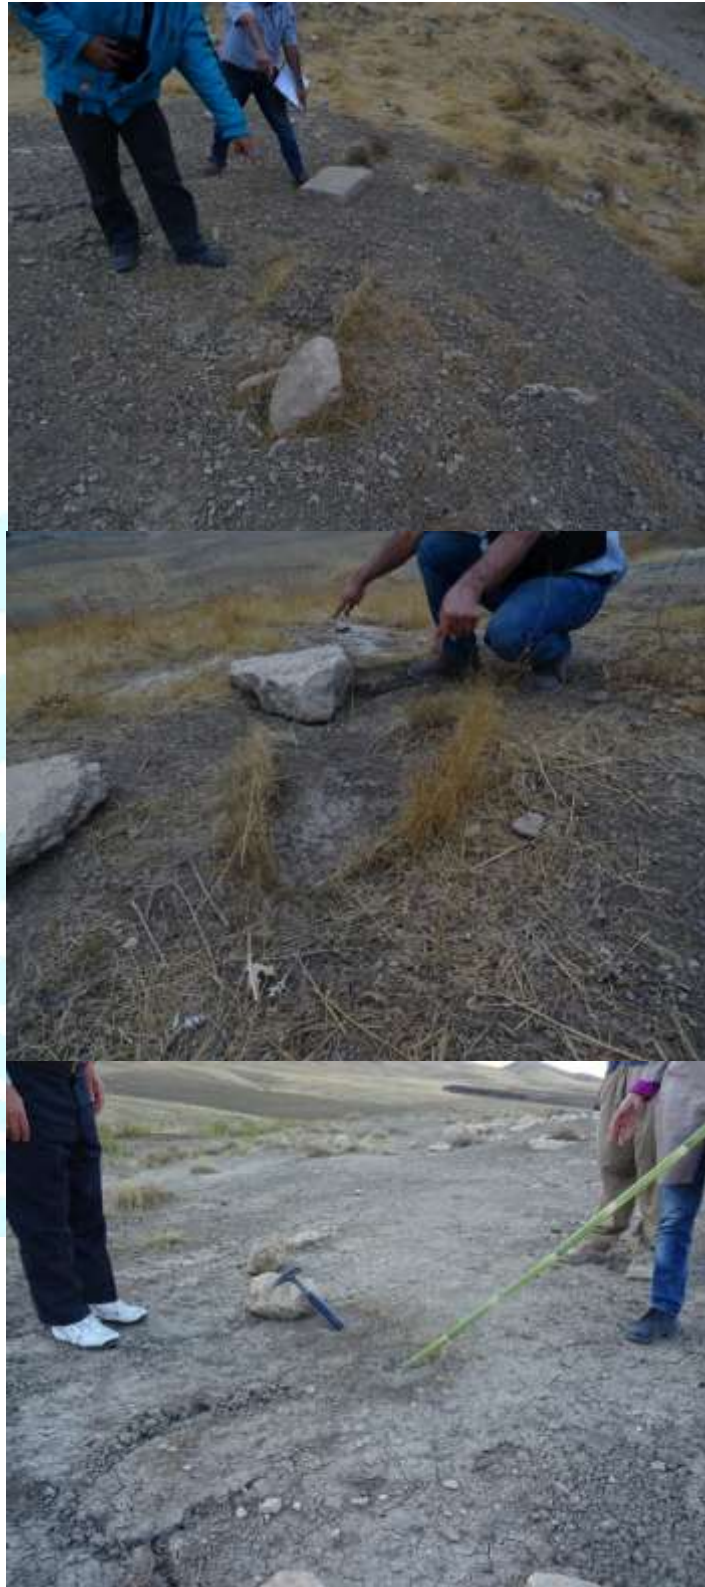
شکل ۳-۴۷- تصاویری از پرتاب قائم‌سنگه‌ها در تاج تپه‌ها در جنوب شرق پاسگاه دارزننگه (دو ردیف بالا) و غرب روستای باویسی (پایین)

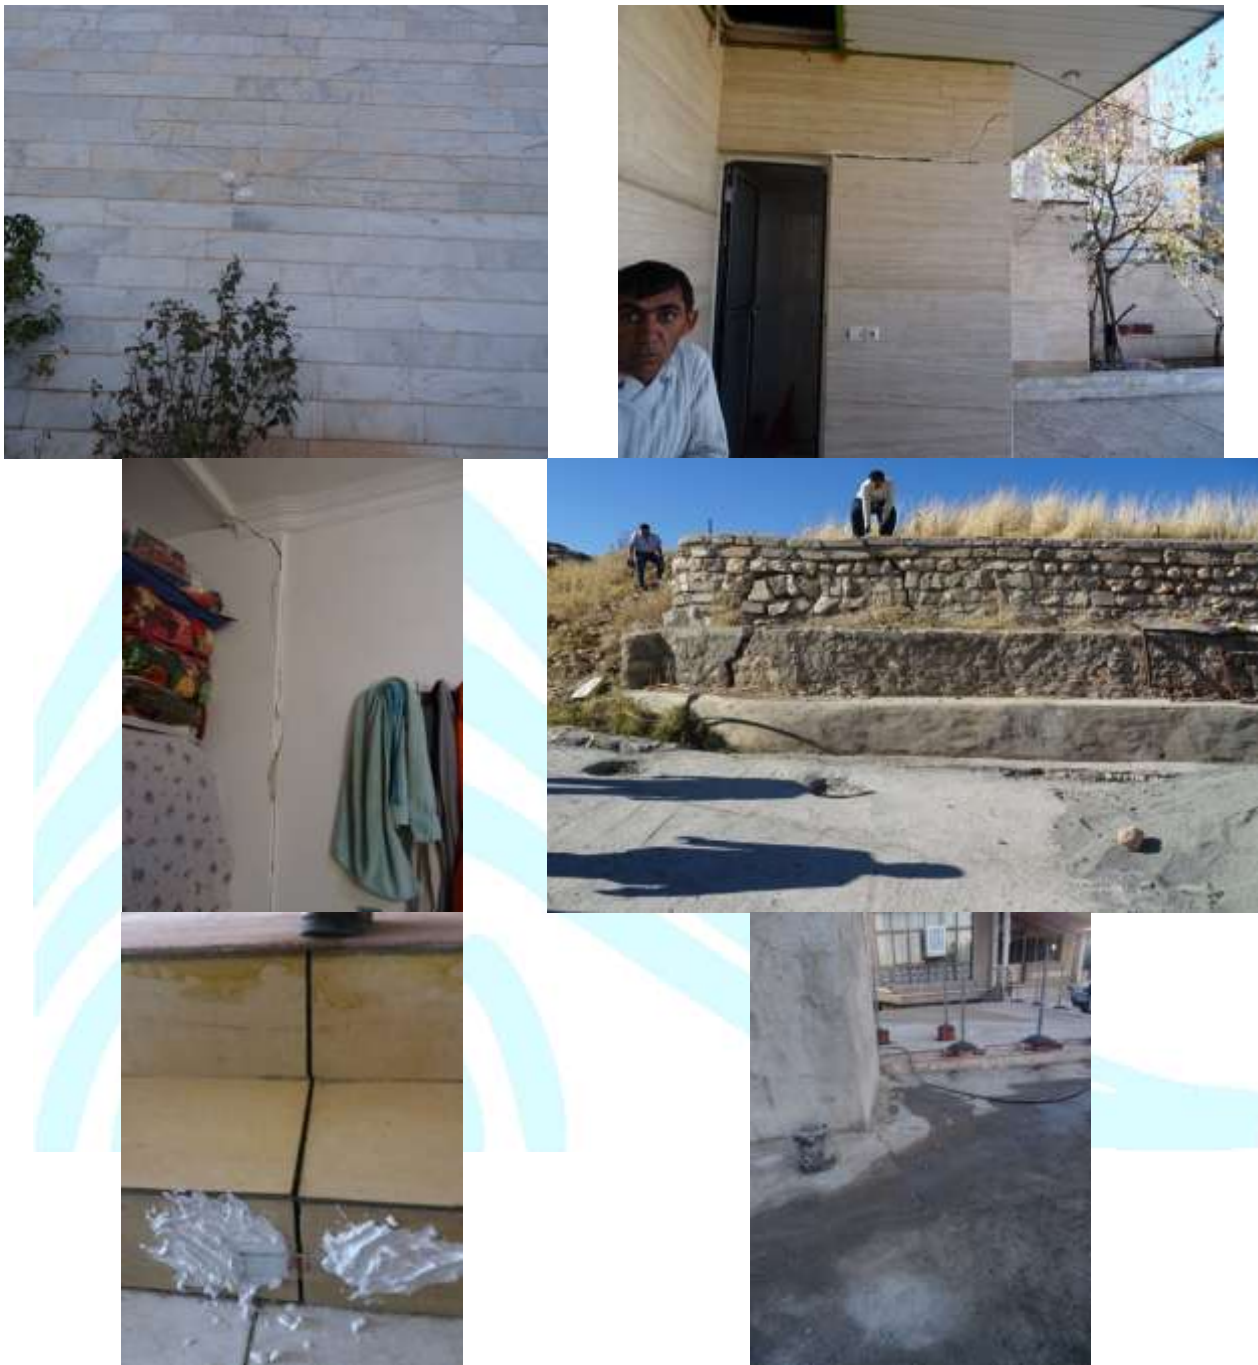
شکل ۳-۵۰- تصاویری از آسیب های سازه ای و ترک های ایجاد شده در مجتمع گردشگری نشمیل که در فراز تپه مشرف به شهر ساخته شده است.

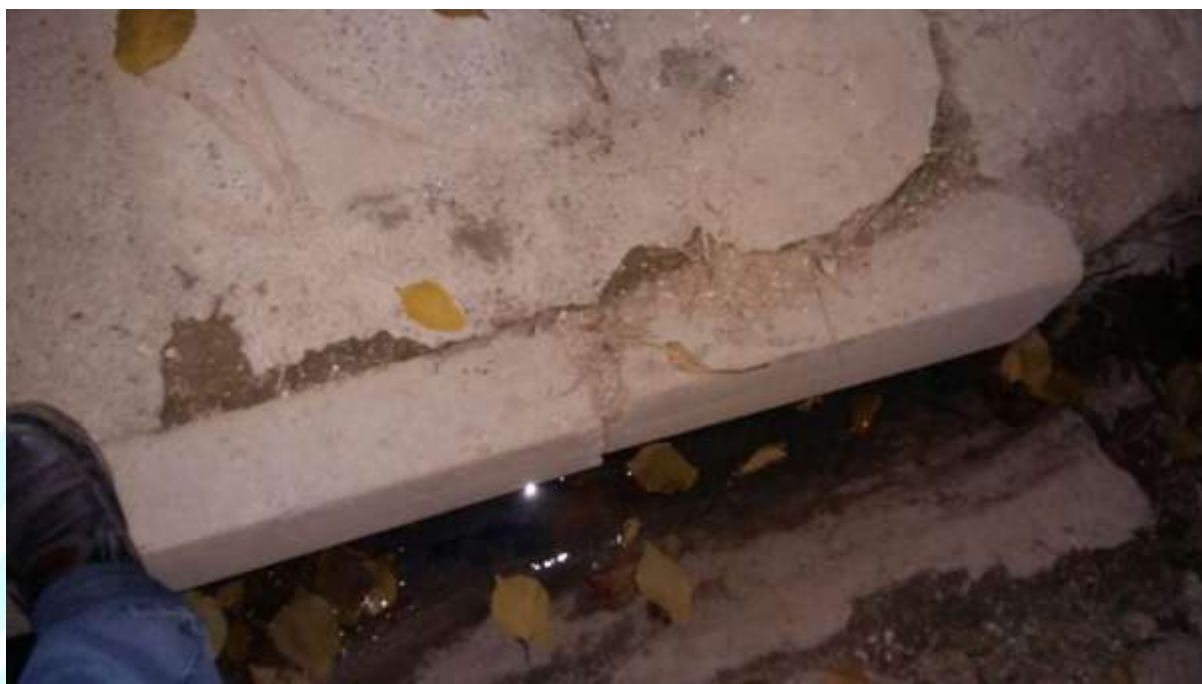
شکل ۳-۶۵- جابجایی بلوک‌های سیمانی کنار آبروی کوچه در مجاورت ایستگاه ۳
