عملکرد ساختمان‌ها و زیرساخت‌ها در زلزله‌های دوگانه ۶ فوریه قهرمان ماراش ترکیه

مرتضی بسطامی

پژوهشگاه بین المللی زلزله شناسی و مهندسی زلزله

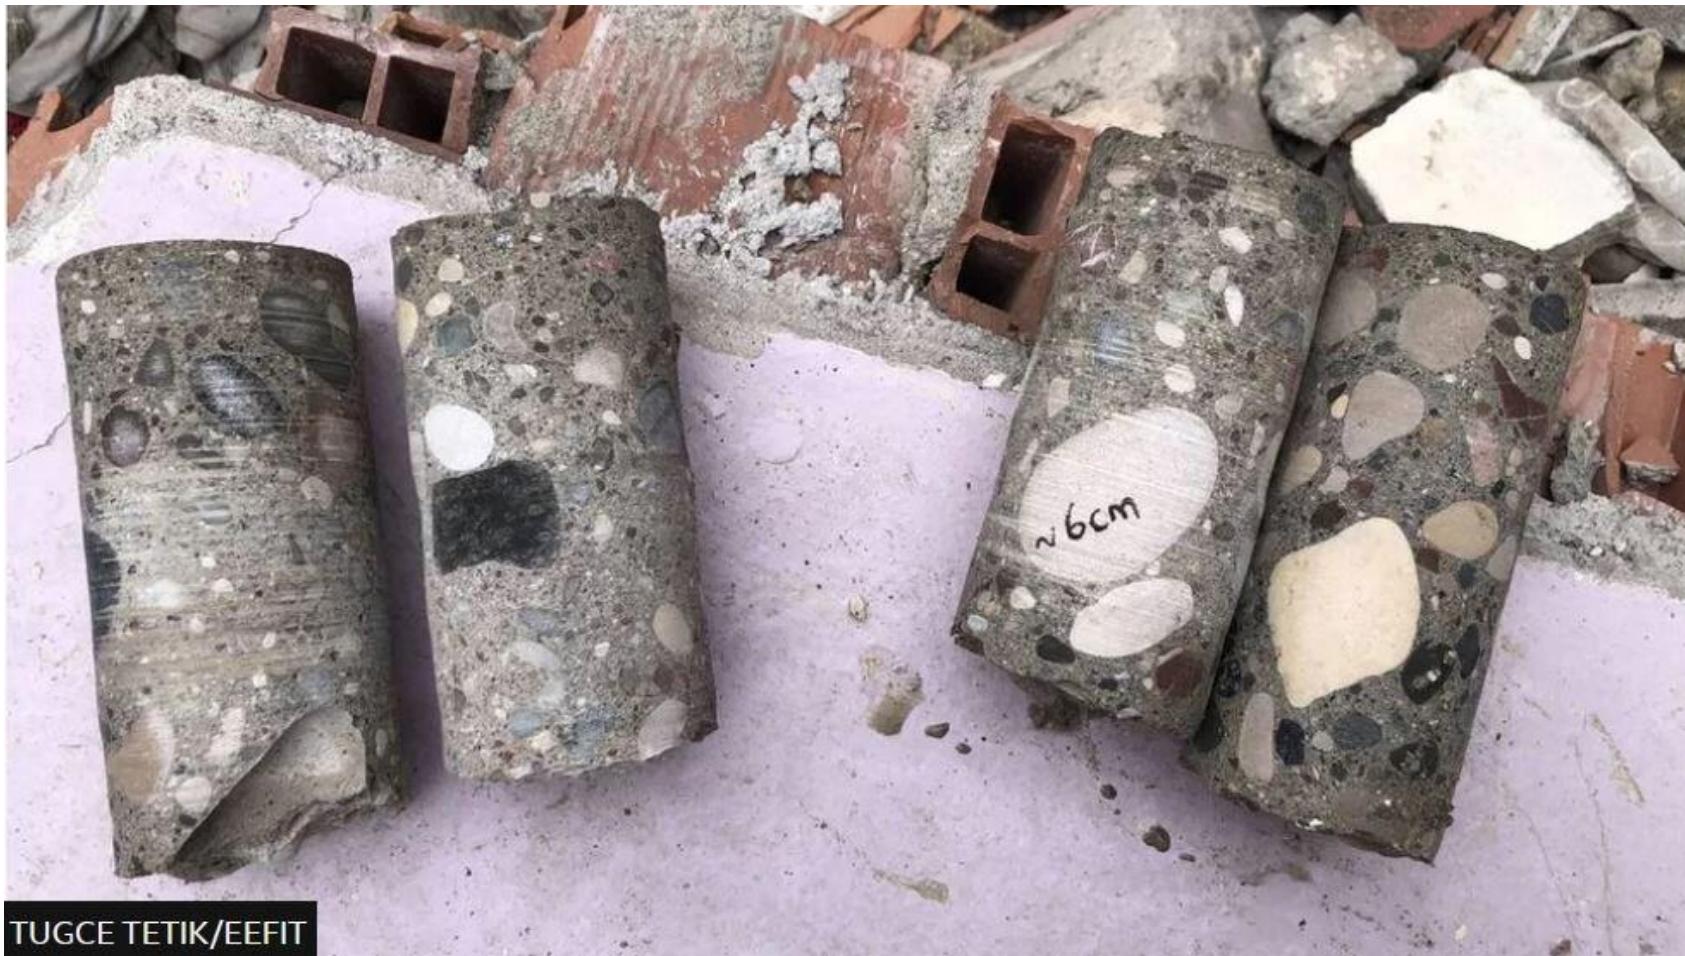
وجود قلوه سنگ در بتن

قلوه سنگ رودخانه ای در بتن ها مشاهده می شد

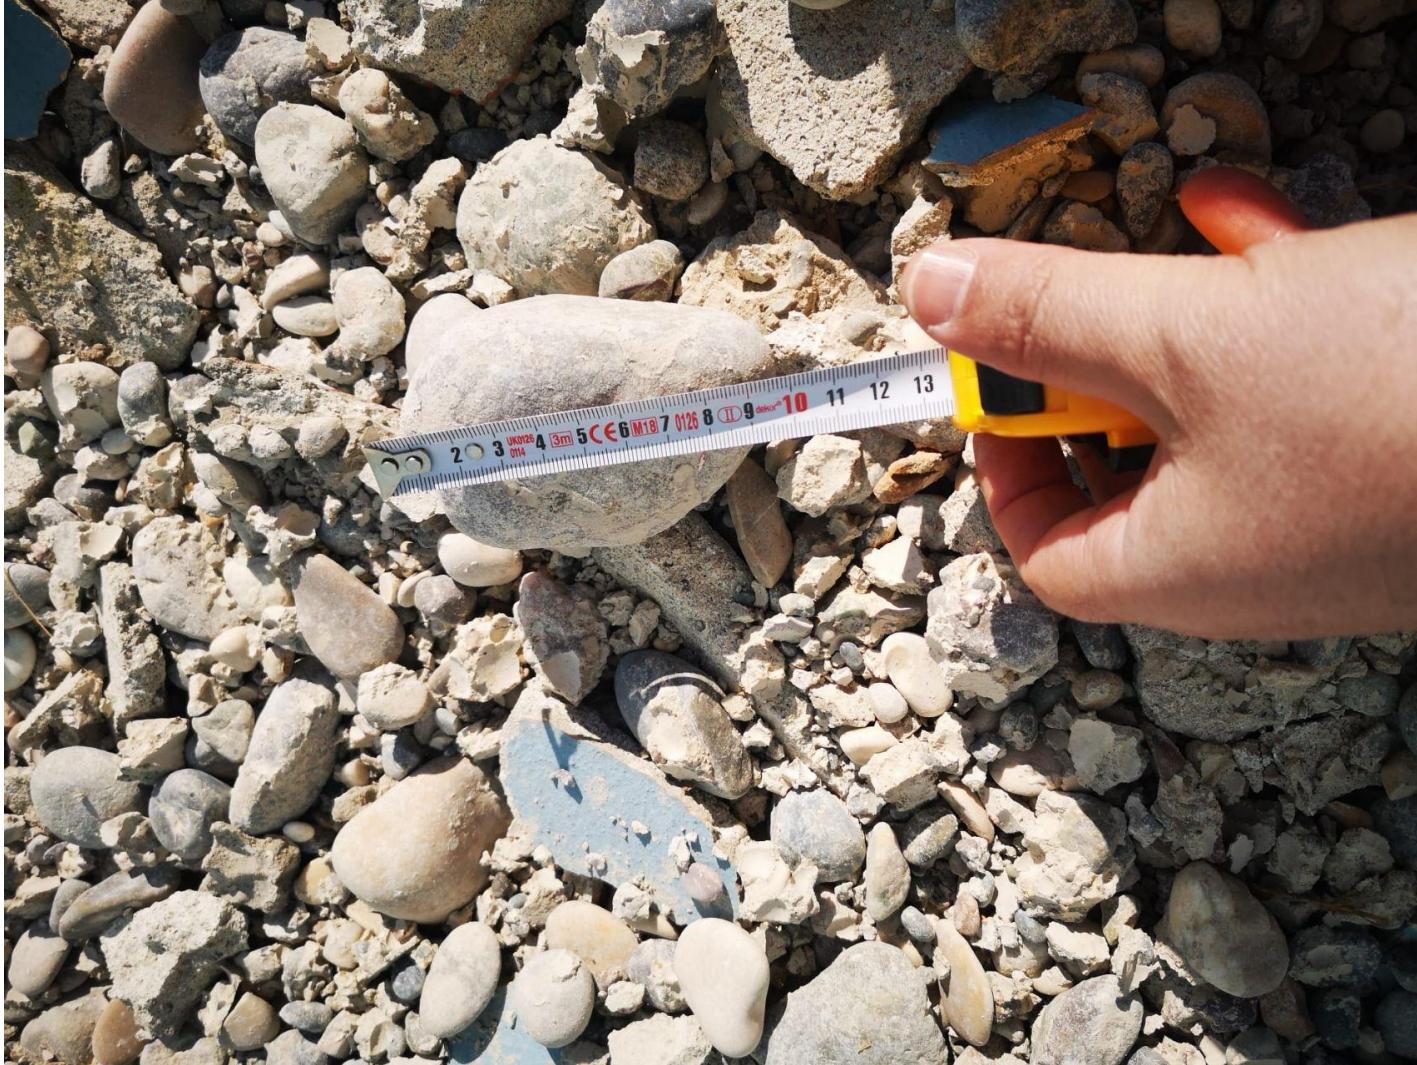
قلوه سنگ رودخانه ای با قطر ۹۰ میلیمتر!

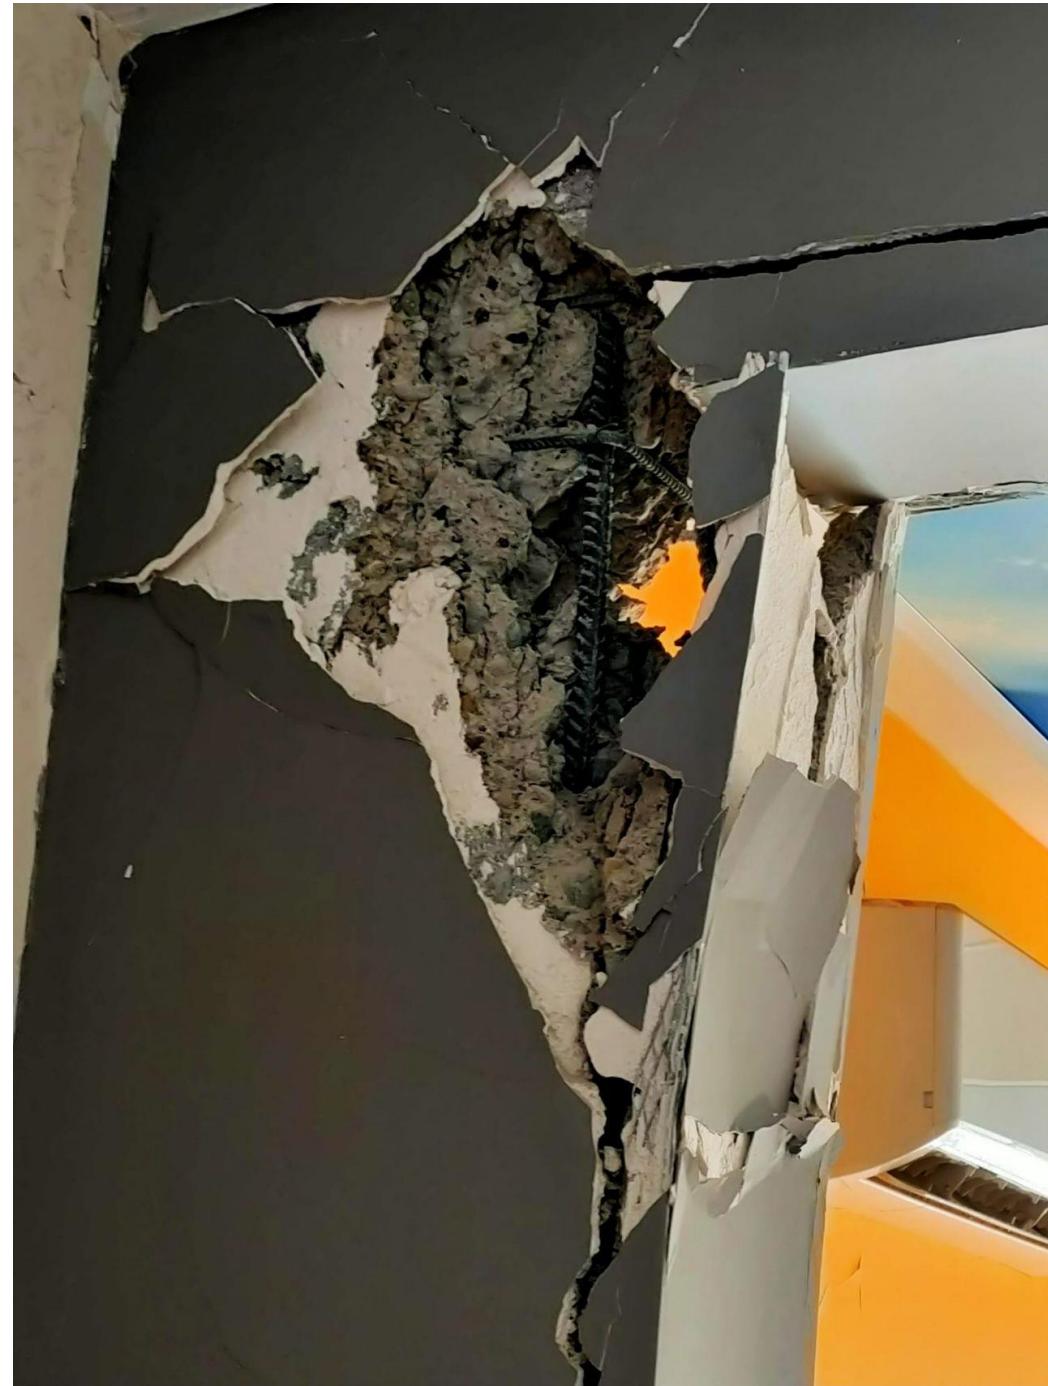
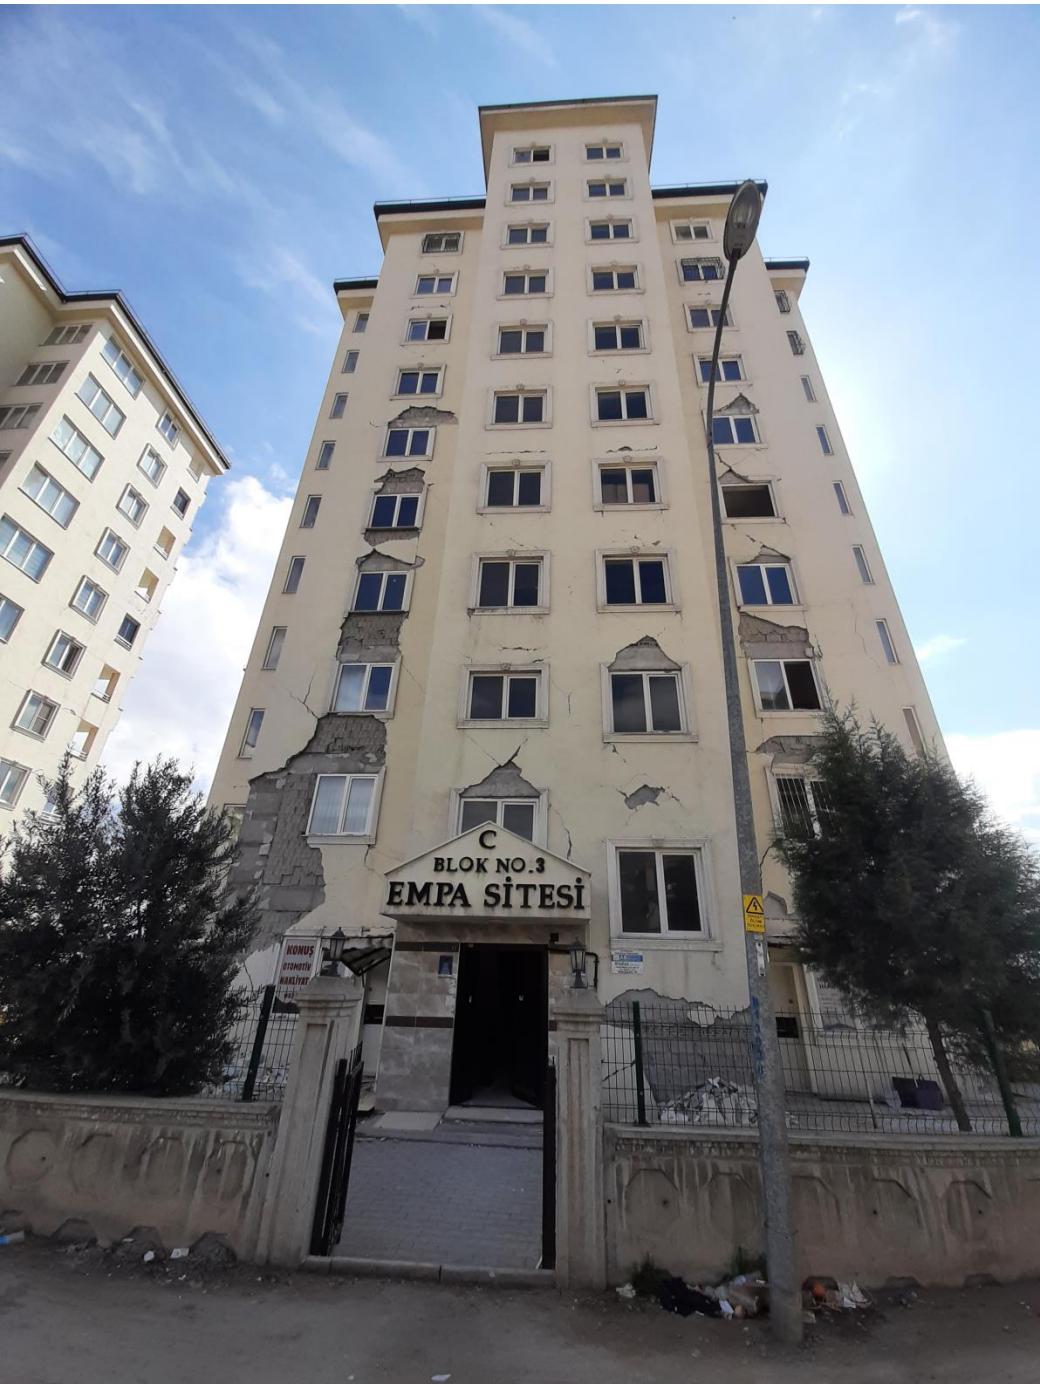
کیفیت و مقاومت
نامناسب بتن

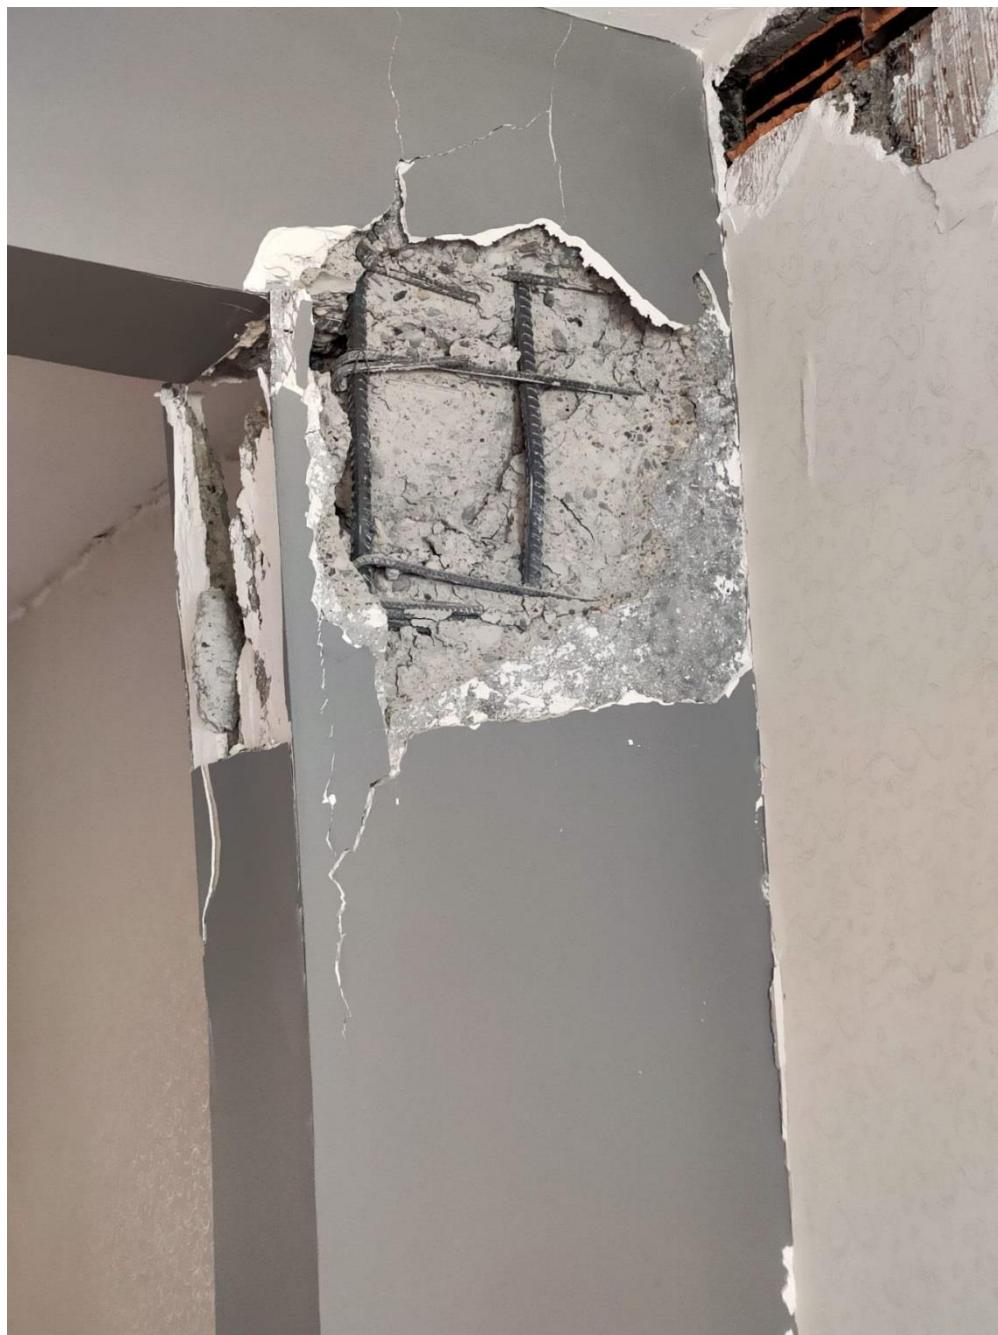
خم ۹۰ درجه خاموت(م)

- در آیین نامه بتن ایران (تجدید نظر دوم ویرایش ۱۴۰۰) بند ۱-۳-۵-۲۰ آمده است "آرماتورهای عرضی در ستون ها باید به صورت دور پیچ و یا به صورت دورگیر در نظر گرفته شود" که در بند ۳-۲ تعریف آرماتور دورگیر آمده است "تنگ بسته یا تنگ دور پیچ شده به طور پیوسته، که از یک یا چند میلگرد ساخته شده و هر کدام در دو انتهای قلاب های لرزه ای دارند. آرماتور دورگیر نباید از میلگردهای آجدار سر دار ساخته شود. در تعریف قلاب لرزه ای آمده است "قلاب با خم ۱۳۵ درجه و یا بیشتر بر روی خاموت ها، دورگیرها و یا سنجاقی ها با طول مستقیم بعد از خم حداقل ۶ برابر قطر و یا ۷۵ میلی متر."
- قلاب های متعلق به دورگیرهای دایره ای می توانند خم ۹۰ درجه یا بیشتر داشته باشند. قلاب های لرزه ای باید آرماتورهای طولی را در برابر گیرند و طول مستقیم آنها رو به داخل باشد.

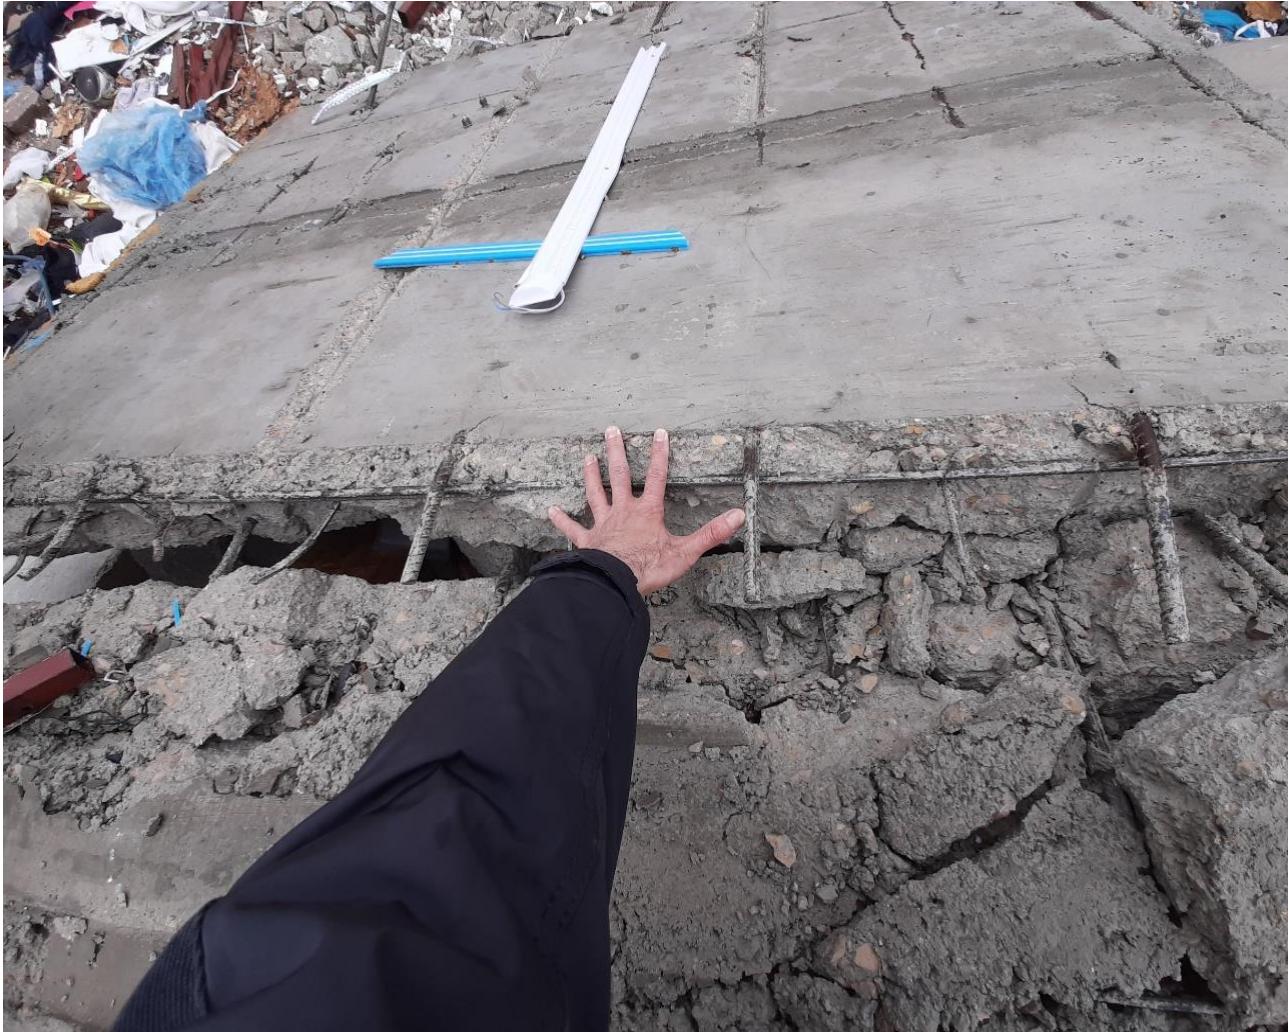
عدم اجرای خم انتهای میلگردهای طولی

- رعایت گیرداری میلگردهای طولی اعضای بتنی در انتهای، باعث آسیب جدی بر اتصالات انتهایی این اعضا با اعضای متقاطع شده و شکل پذیری سازه به شدت کاهش می یابد.

- به جهت عملکرد شکل پذیر اعضای بتن آرمه و انتقال نیرو بین بتن و میلگرد در آیین نامه بتن ایران (تجدید نظر دوم ویرایش ۱۴۰۰) بند ۲-۲-۱-۱ آمده است "قلاب های استاندارد برای مهار آرماتورهای طولی آجدار در کشش باید مطابق الزامات جدول ۱-۲۱ در نظر گرفته شوند." از این رو لازم است میلگردها در انتهای اعضا به صورت قلاب (۹۰ یا ۱۱۰ درجه) درآورده شوند. که در قلاب های ۹۰ درجه (گونیا) به اندازه طول مستقیم بعد از شعاع خم نیاز است که مجموعاً برای میلگردهای زیر نمره ۲۱ از انتهای خم برابر می شود (شکل ۳-۱۶).

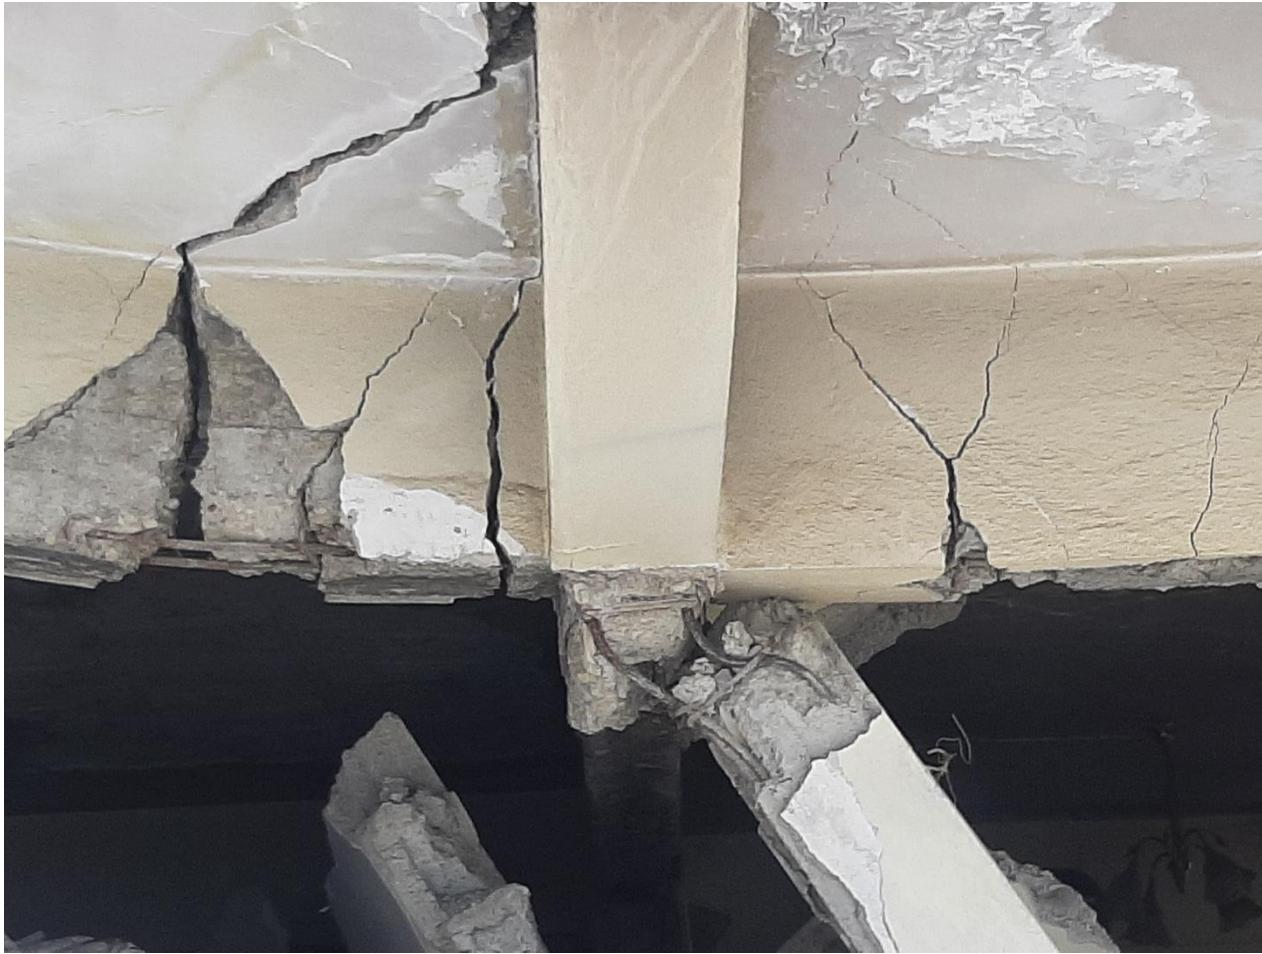
دو عیب اصلی که در ساختمان هایی که به شدت آسیب دیده اند یا در انتظار تخریب هستند(بویژه ساختمان های قبل از سال ۲۰۰۰) خودنمایی می کند:

- (۱) قطر و فاصله ناکافی خاموت
- (۲) مقاومت فشاری کم بتن

ساختمانهای قبل از سال ۲۰۰۰

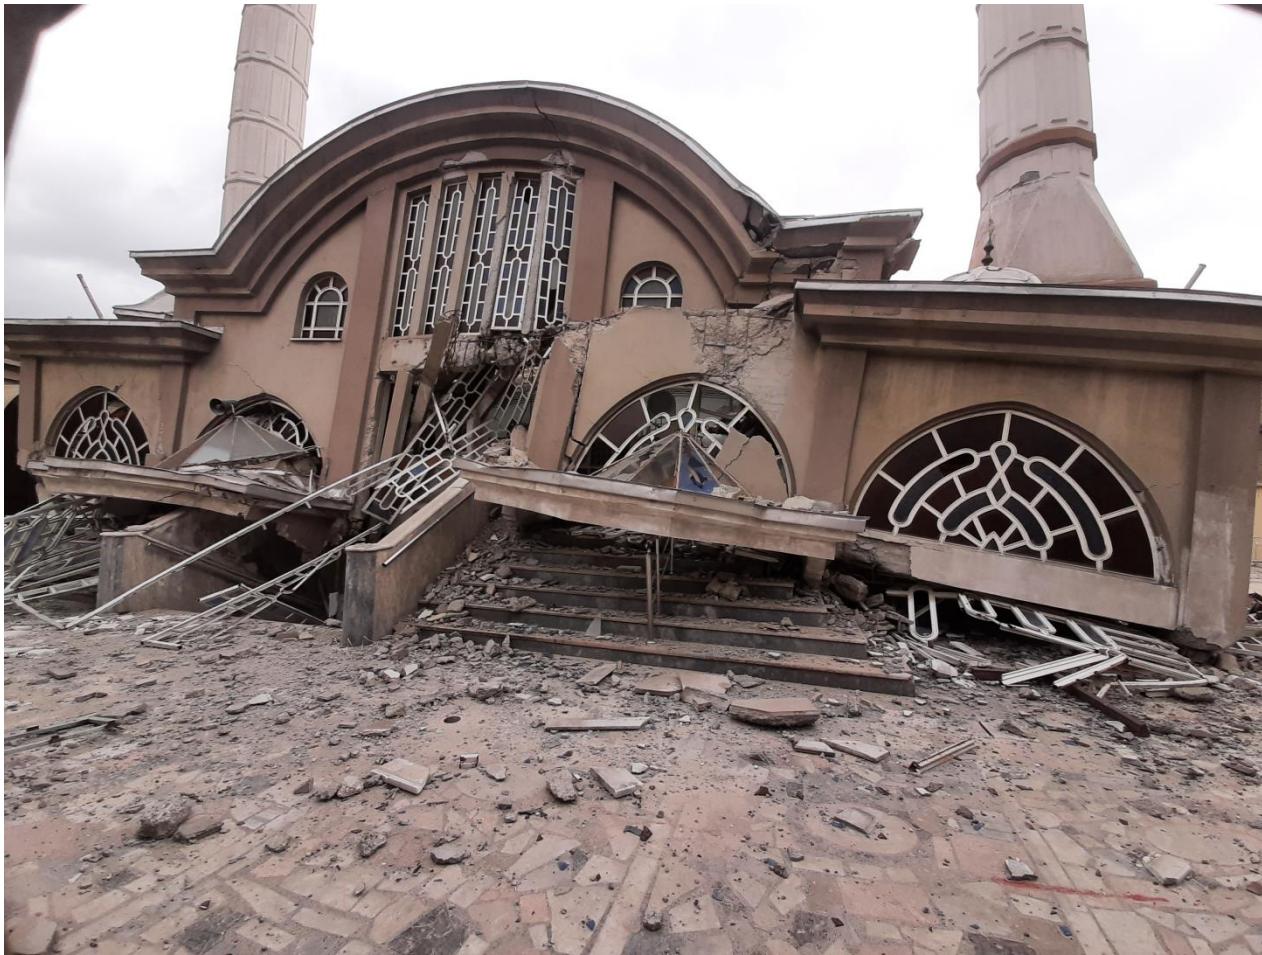
ساختمانهای قبل از سال ۲۰۰۰

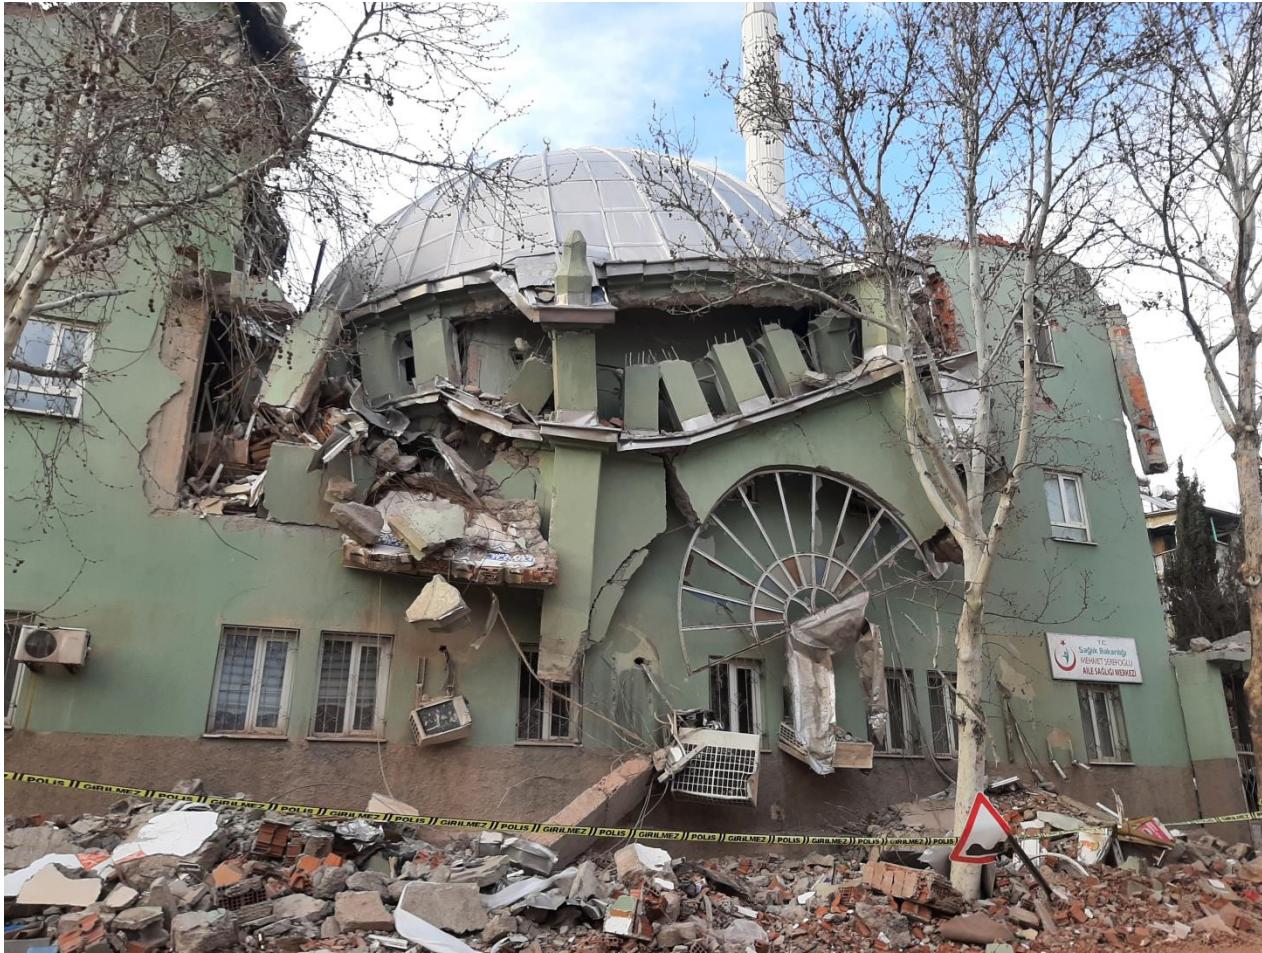
ساختمانهای قبل از سال ۲۰۰۰

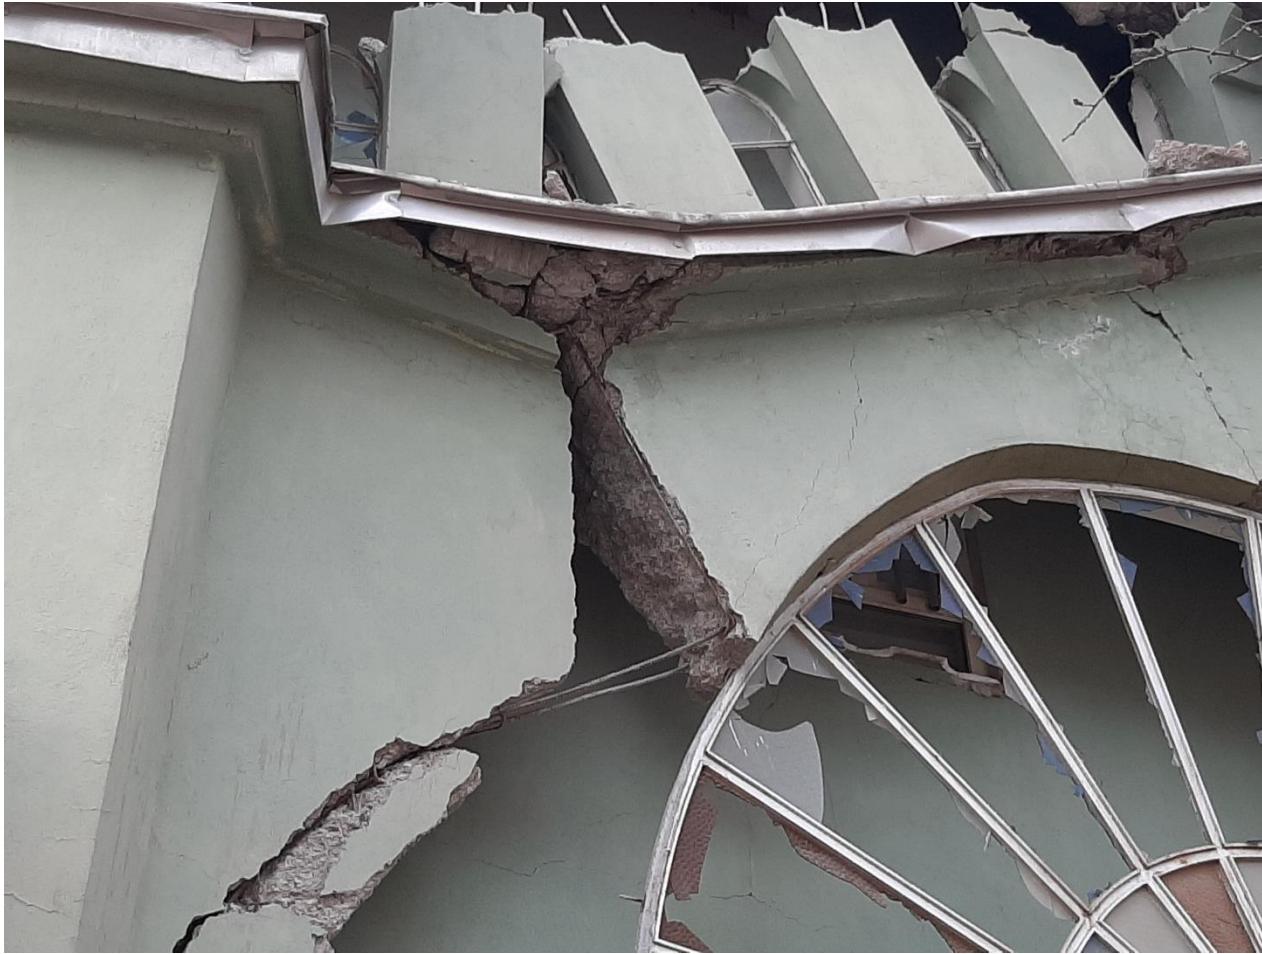
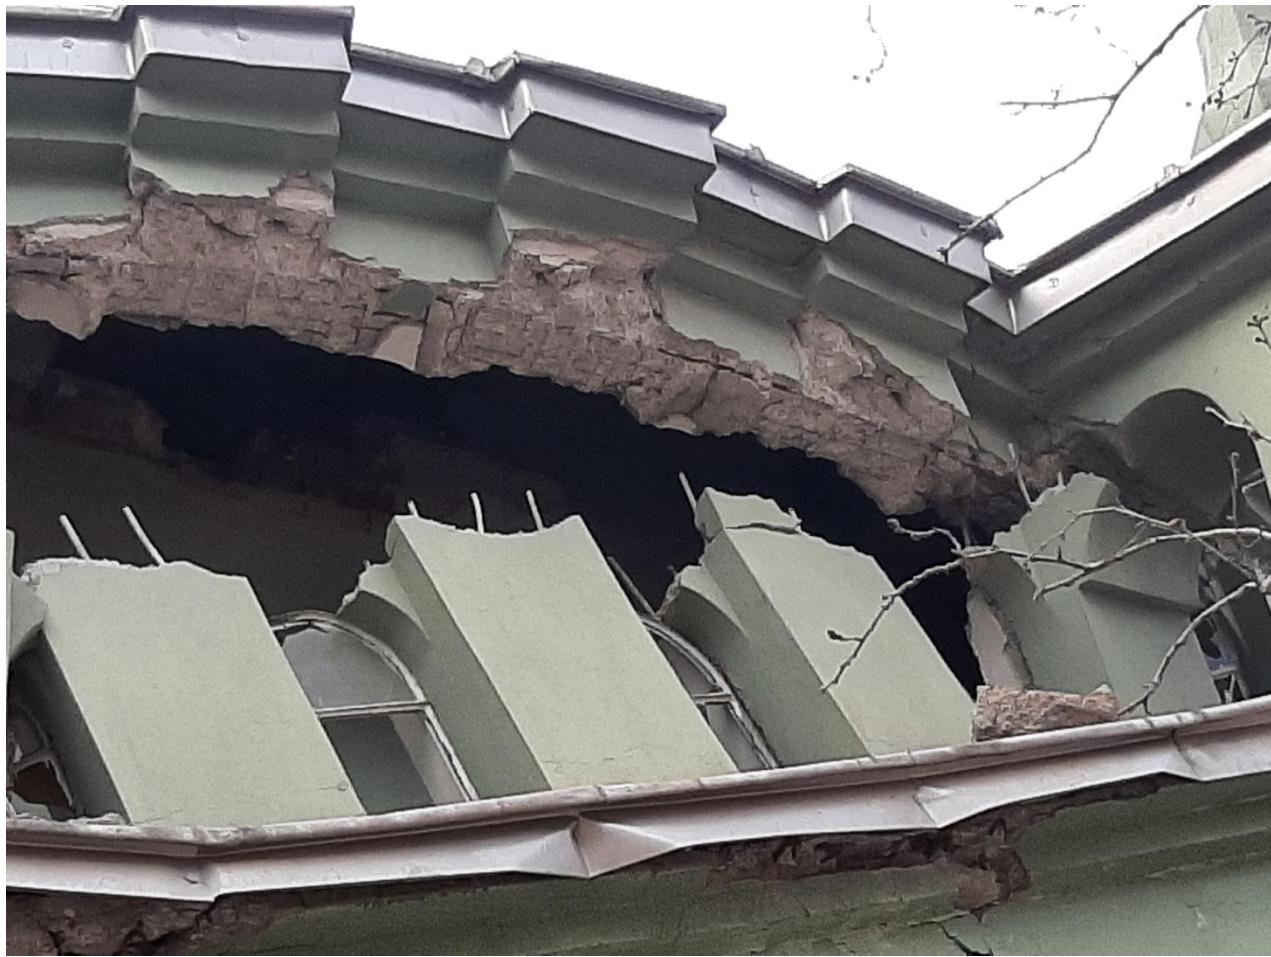
ساختمانهای قبل از سال ۲۰۰۰

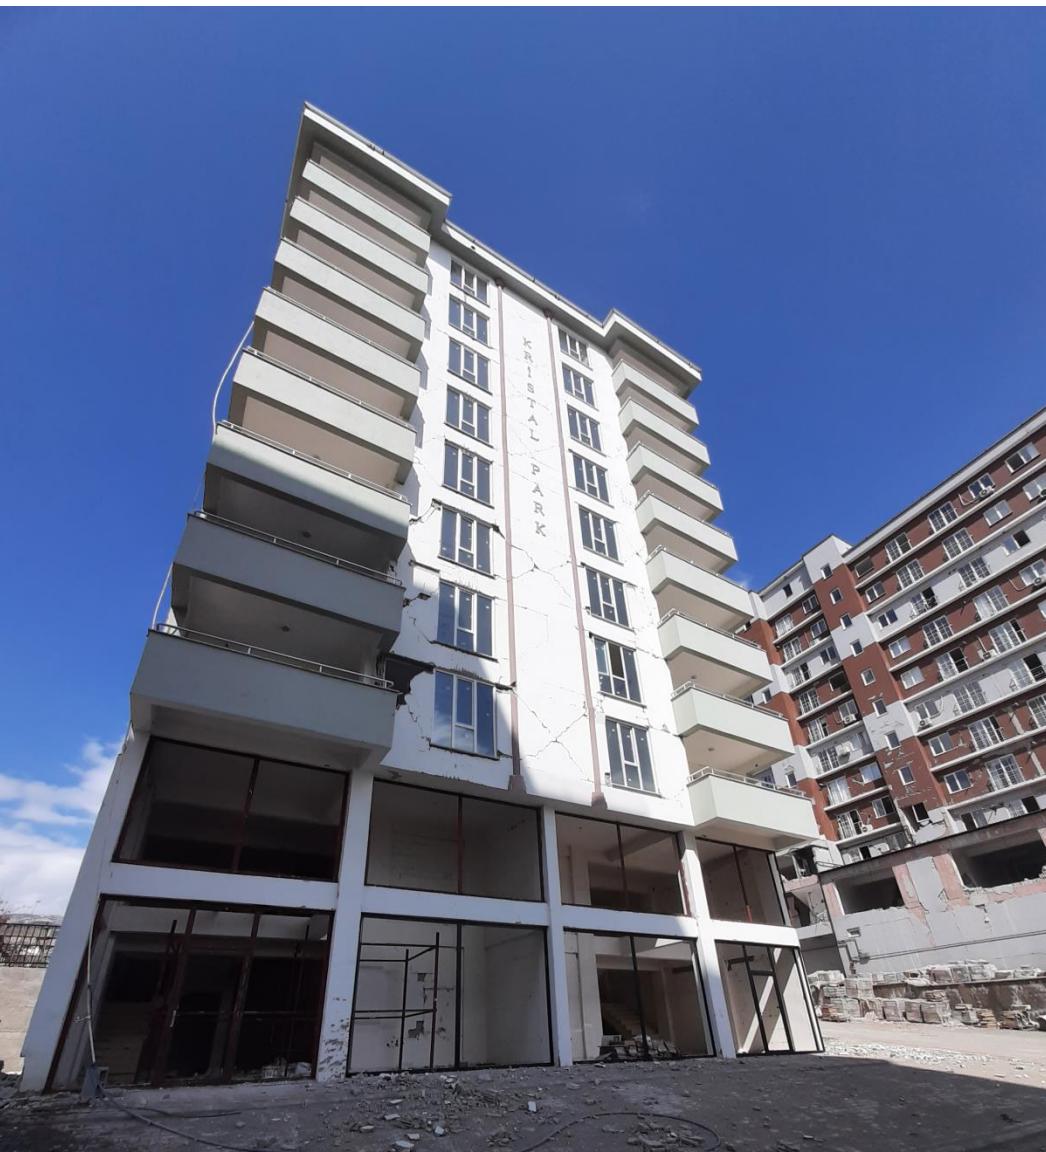
- ابعاد مقاطع بیشتر شده بود
- میزان آرماتور مصرفی بیشتر شده بود.
- آرماتورها آجدار بودند.
- خاموت ها نزدیک تر بودند.
- کیفیت شن و ماسه و بتن ها بهتر شده بود.

ساختمانهای بعداز سال ۲۰۰۰

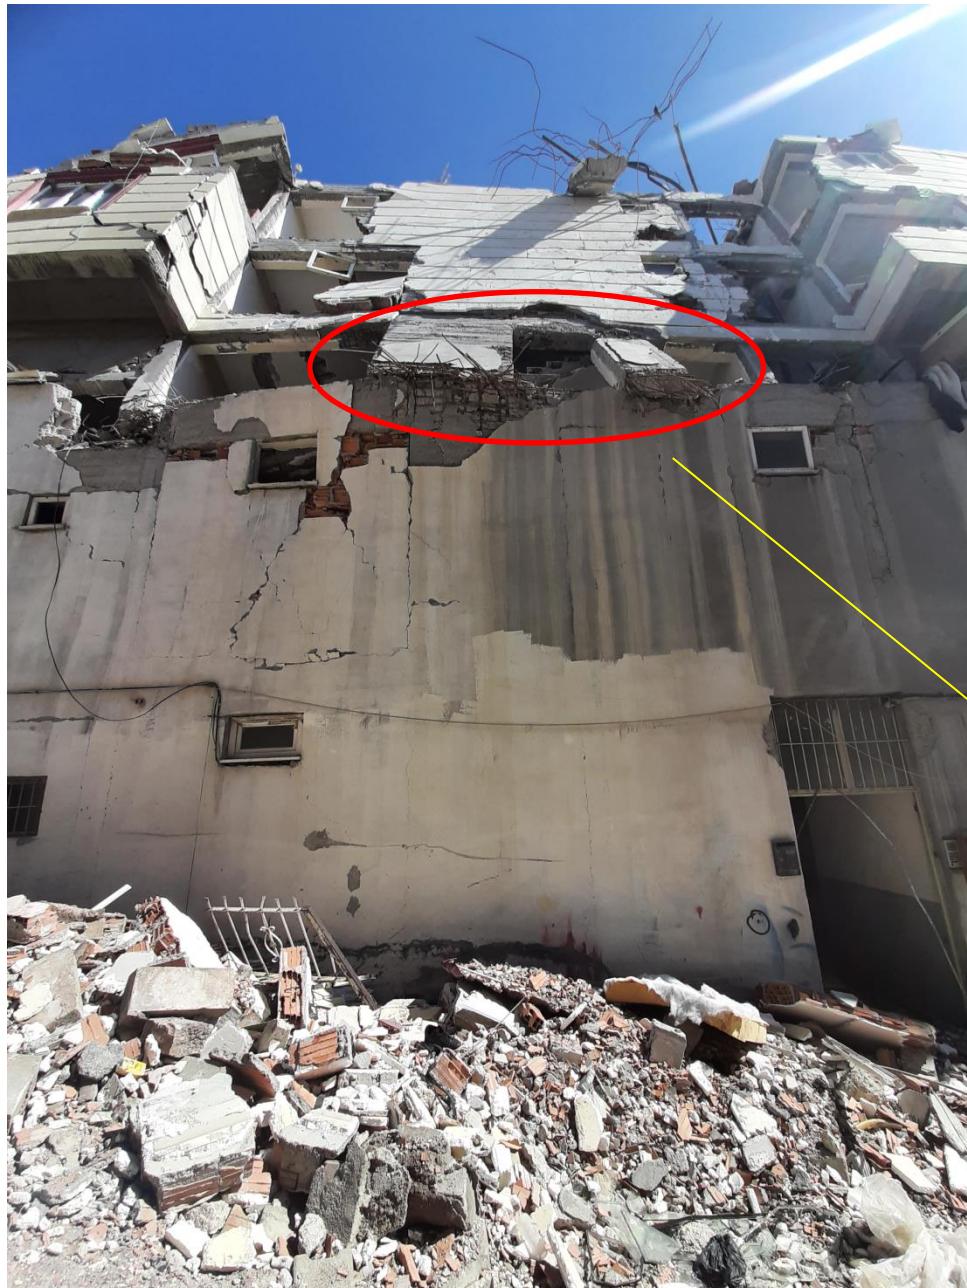
شکست در جهت ضعیف ستون ها

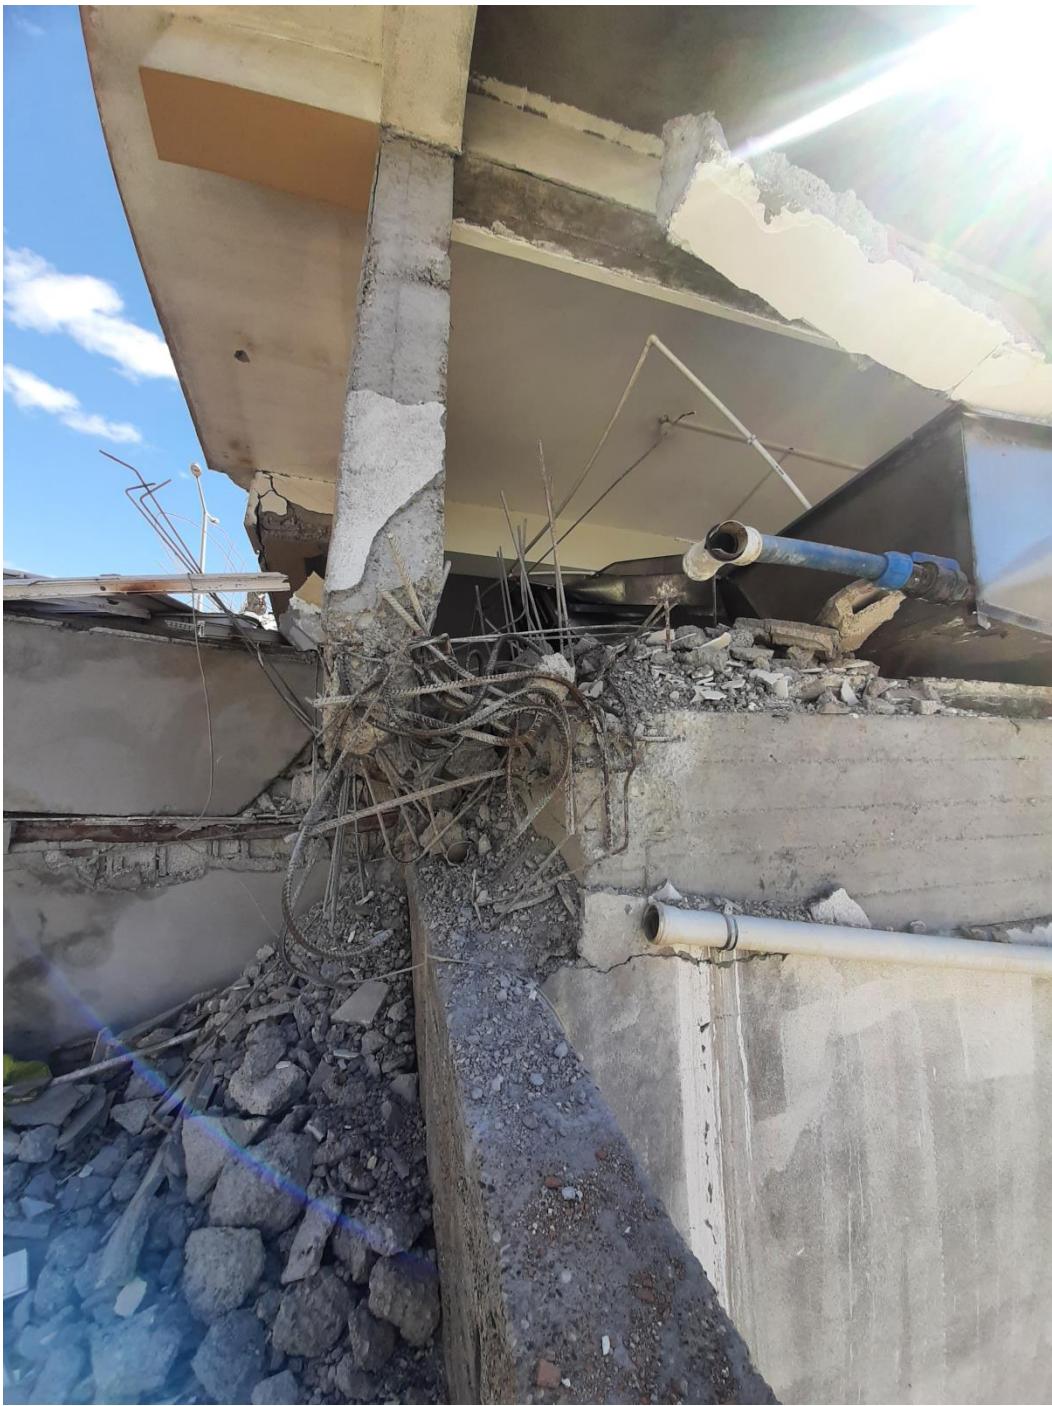
شکست در جهت ضعیف ستون ها

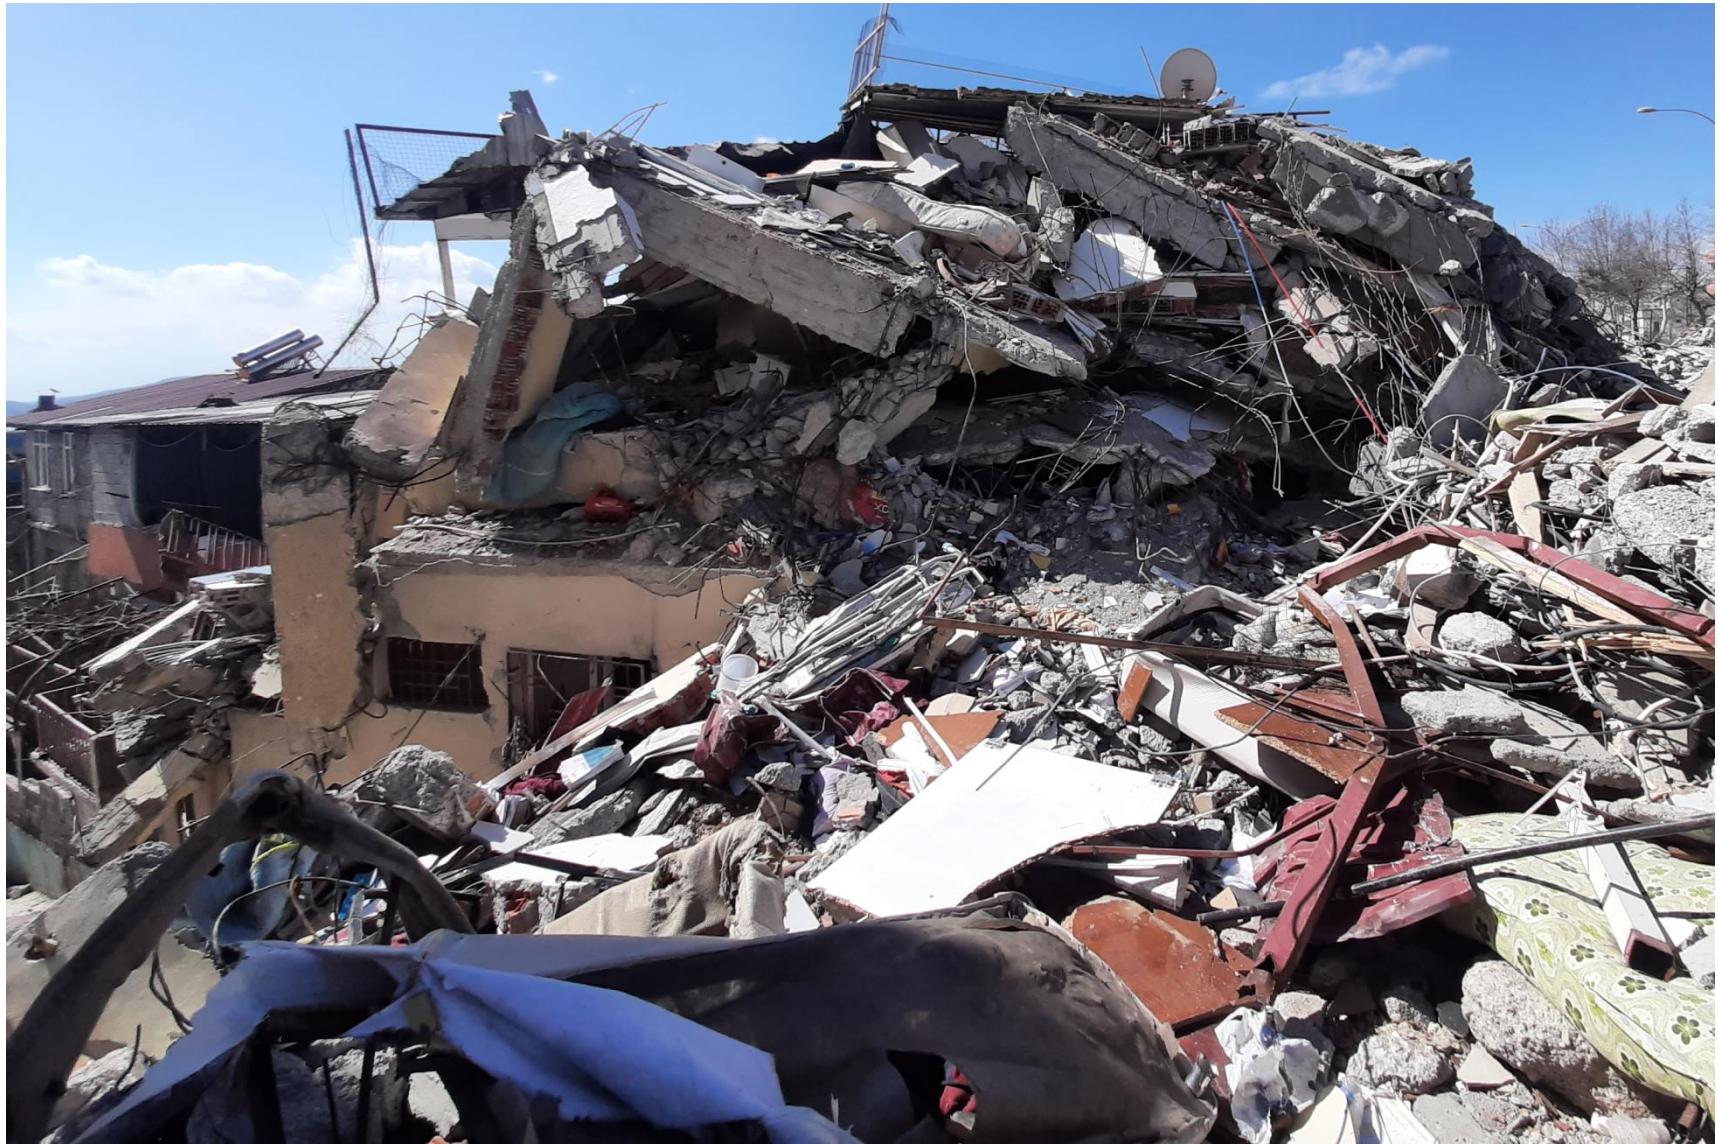
شکست در جهت ضعیف ستون ها
