عملکرد ساختمان‌ها و زیرساخت‌ها در زلزله‌های دوگانه ۶ فوریه قهرمان ماراش ترکیه

مرتضی بسطامی

پژوهشگاه بین المللی زلزله شناسی و مهندسی زلزله

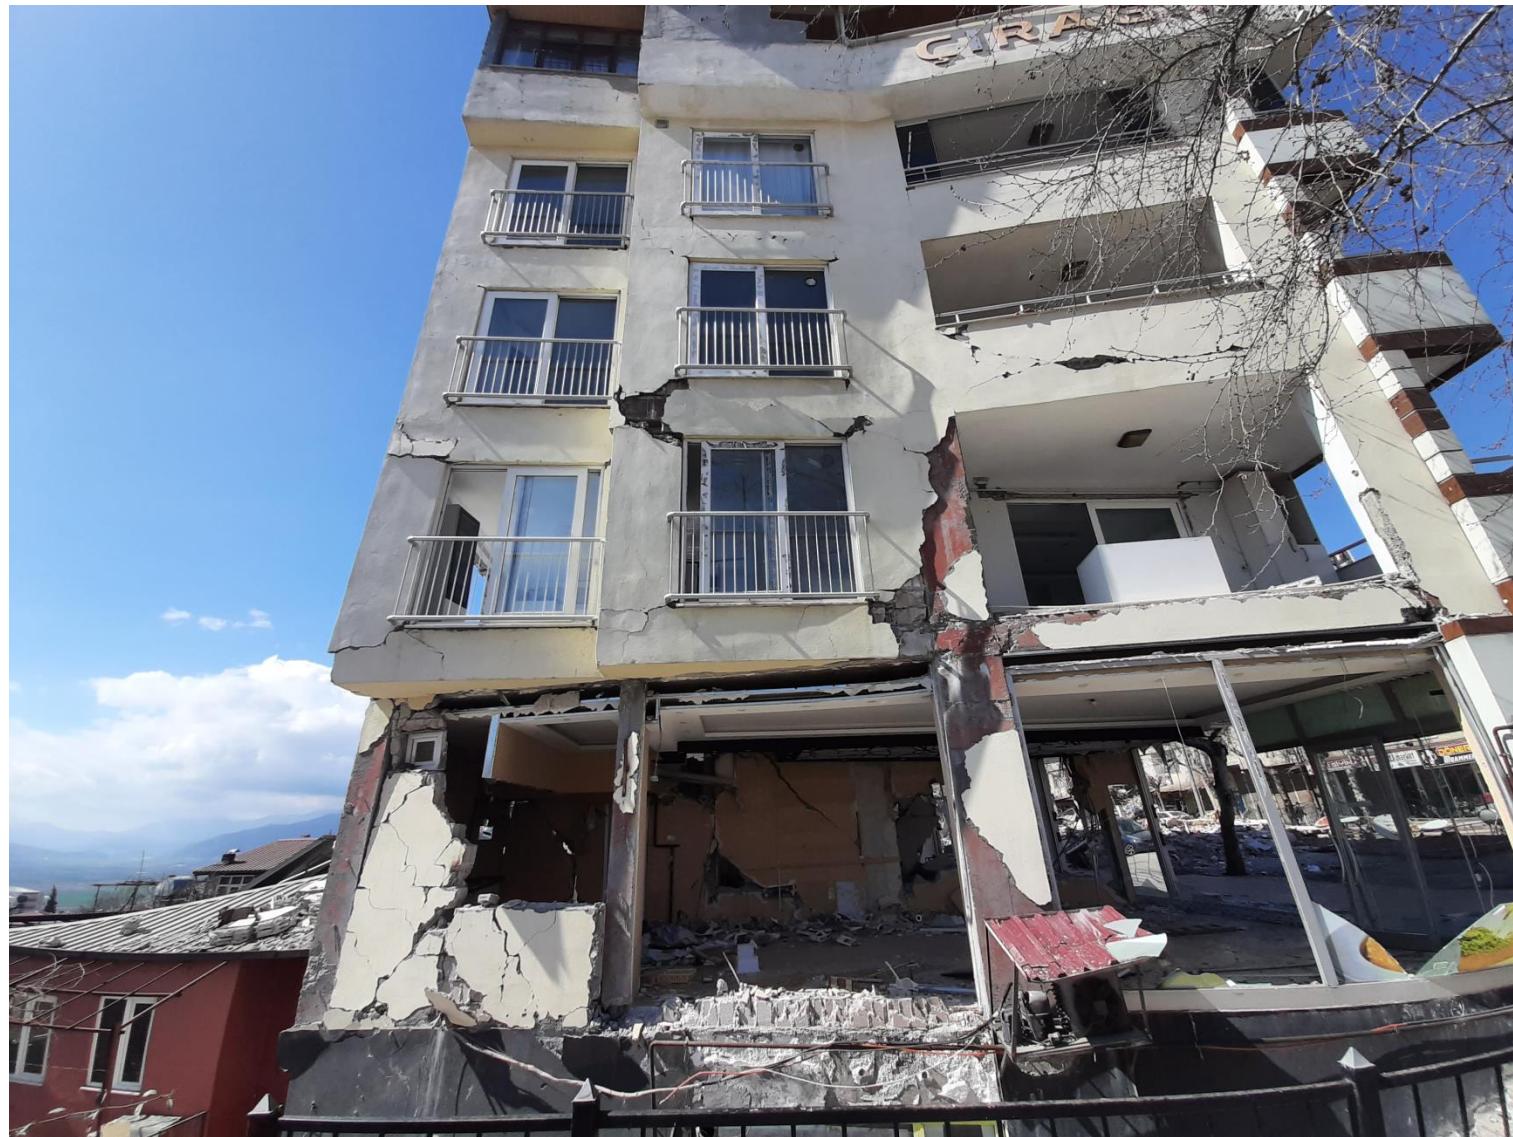
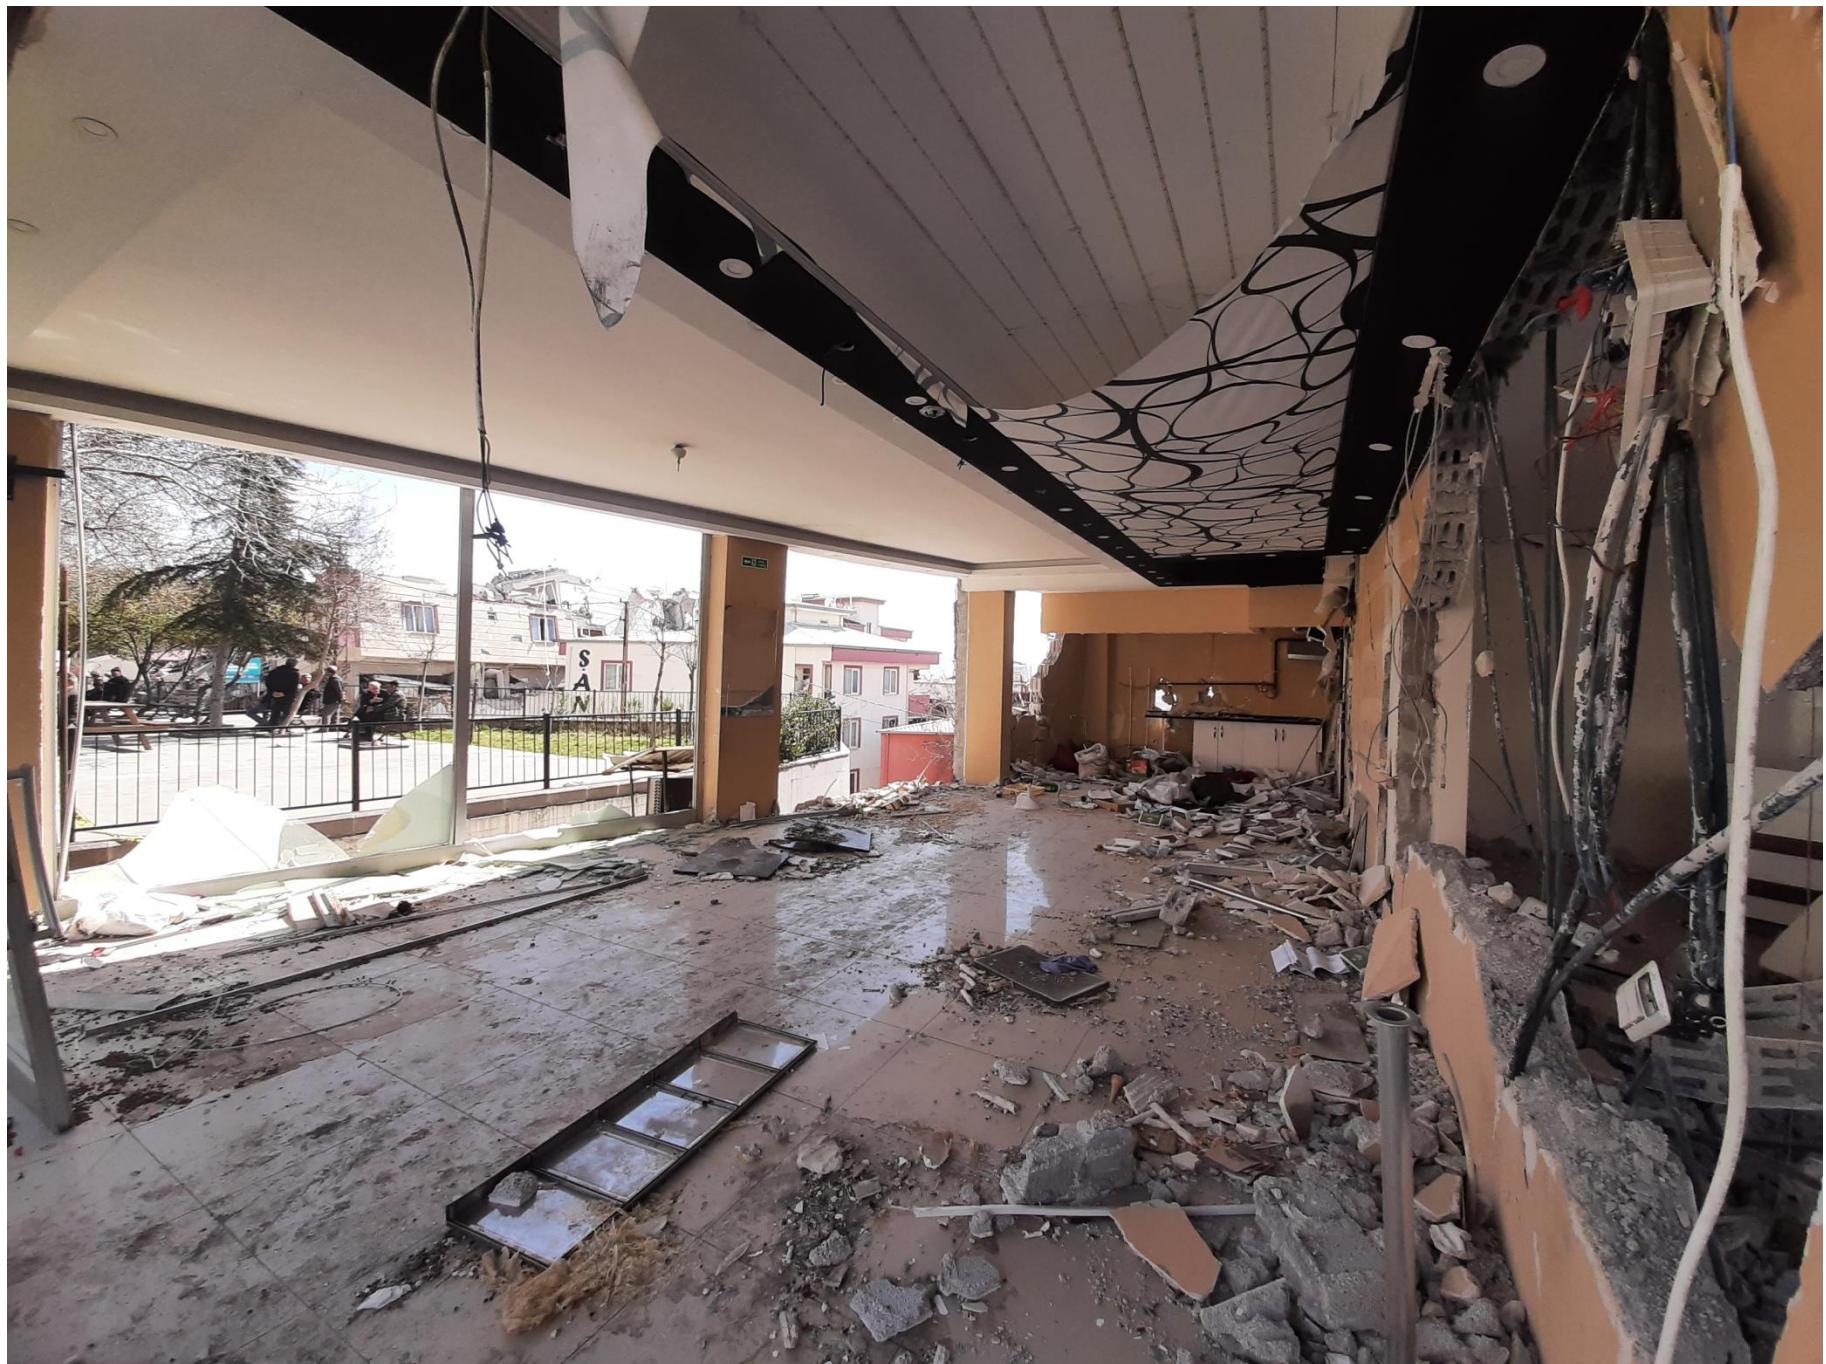
ستون مستطیلی در دو جهت(همسايه ساختمان قبلی)

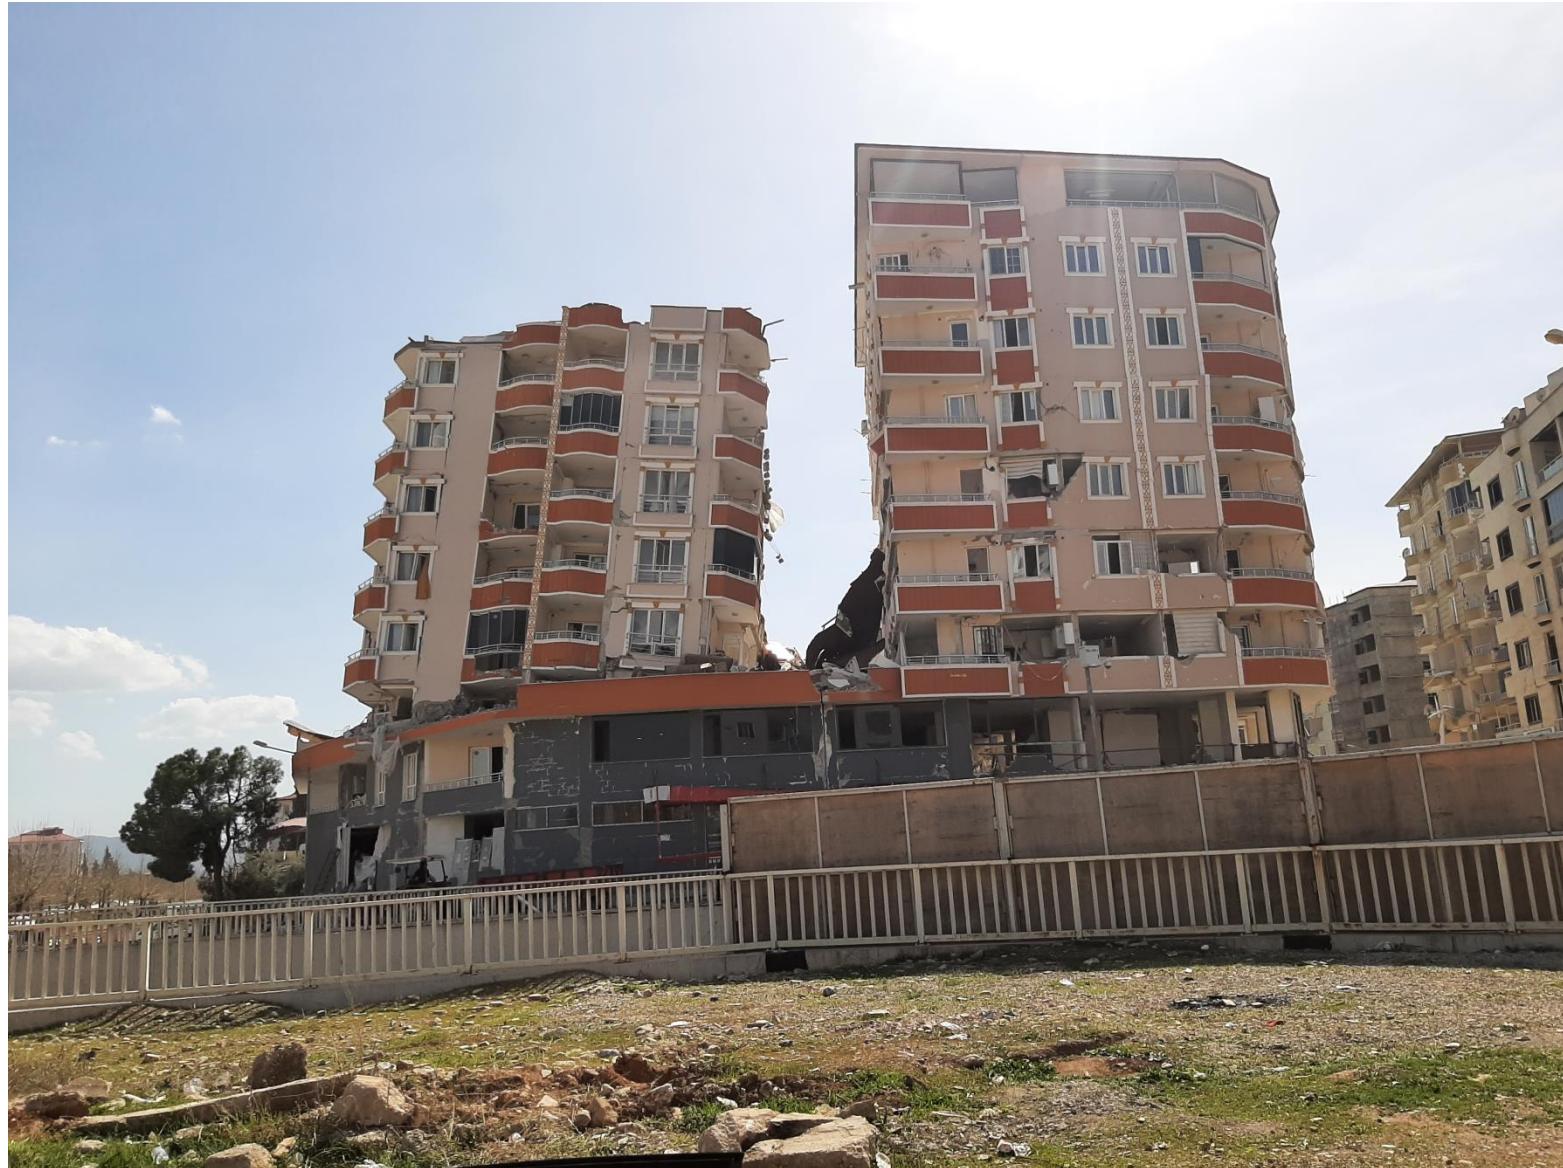
تغییرات سختی در ارتفاع

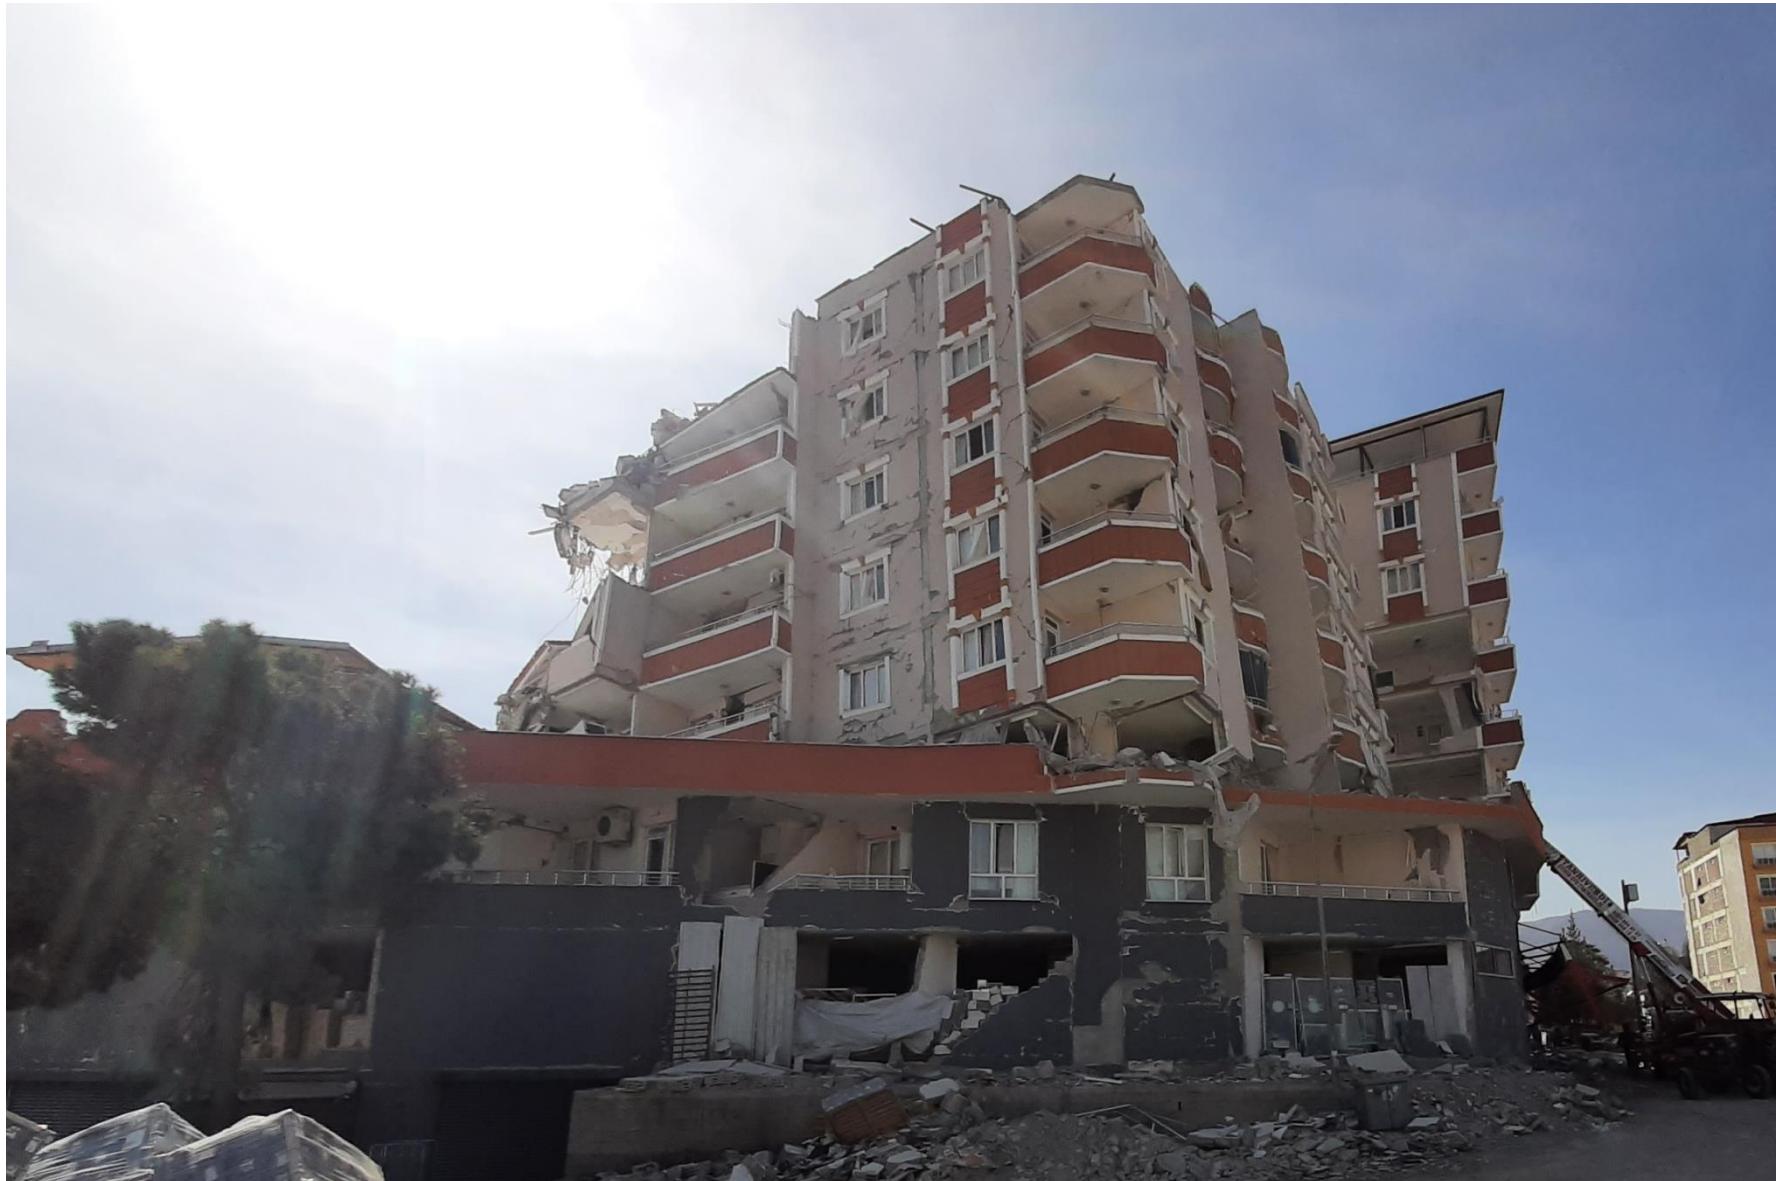
تغییرات سختی در ارتفاع

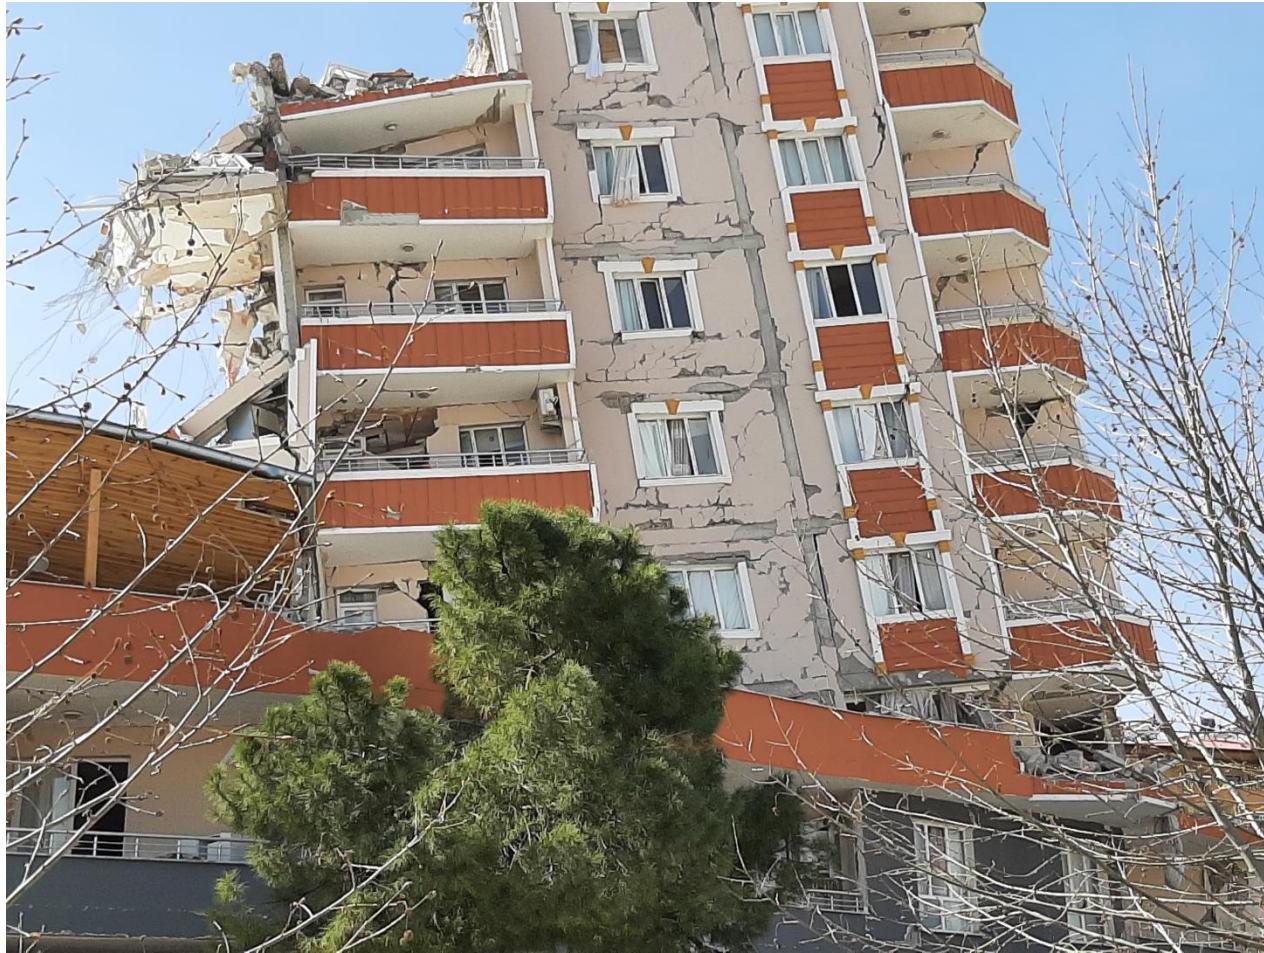
تغییرات سختی در ارتفاع

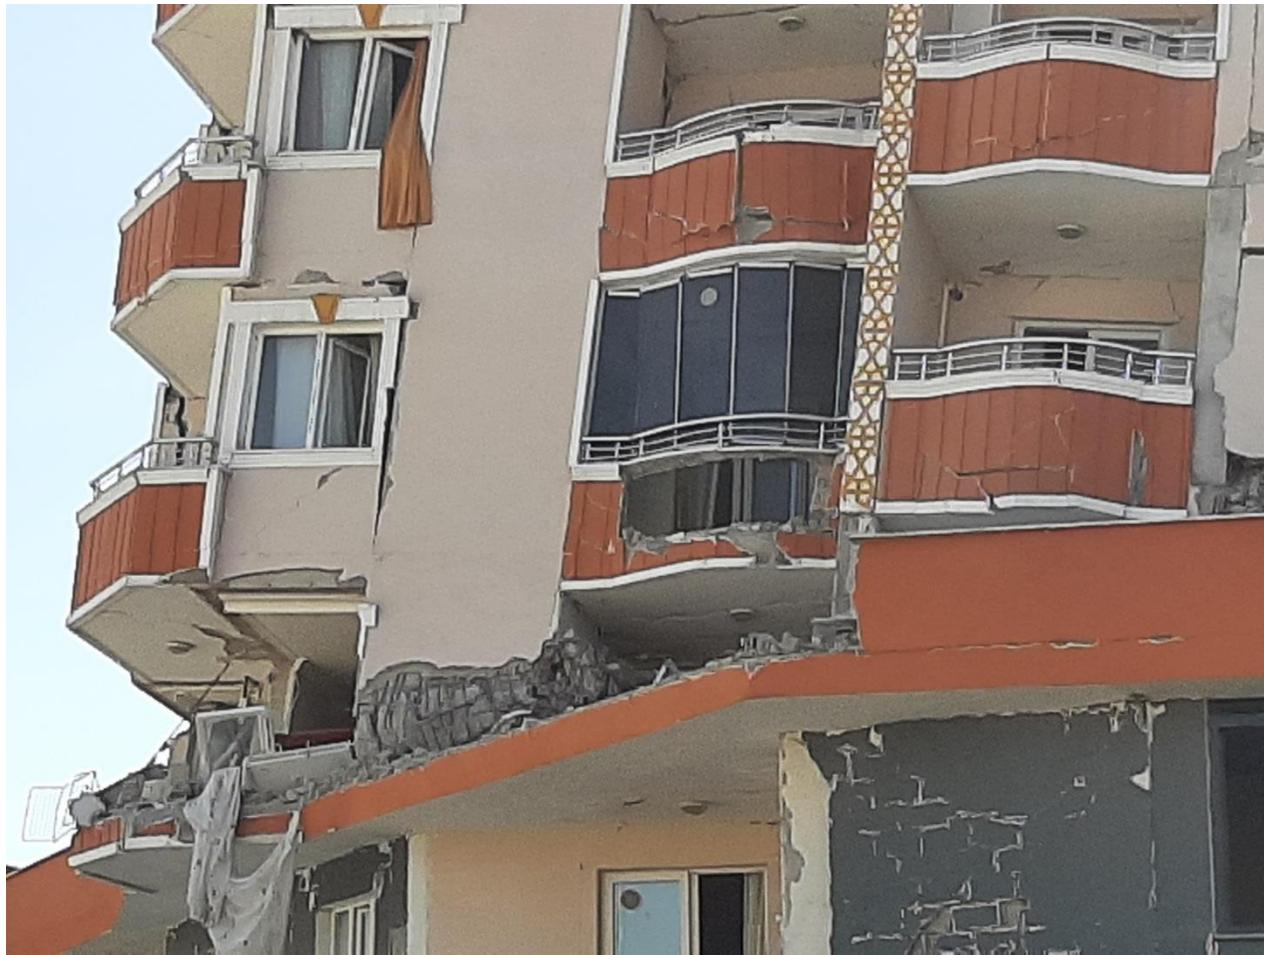
تغییرات سختی در ارتفاع

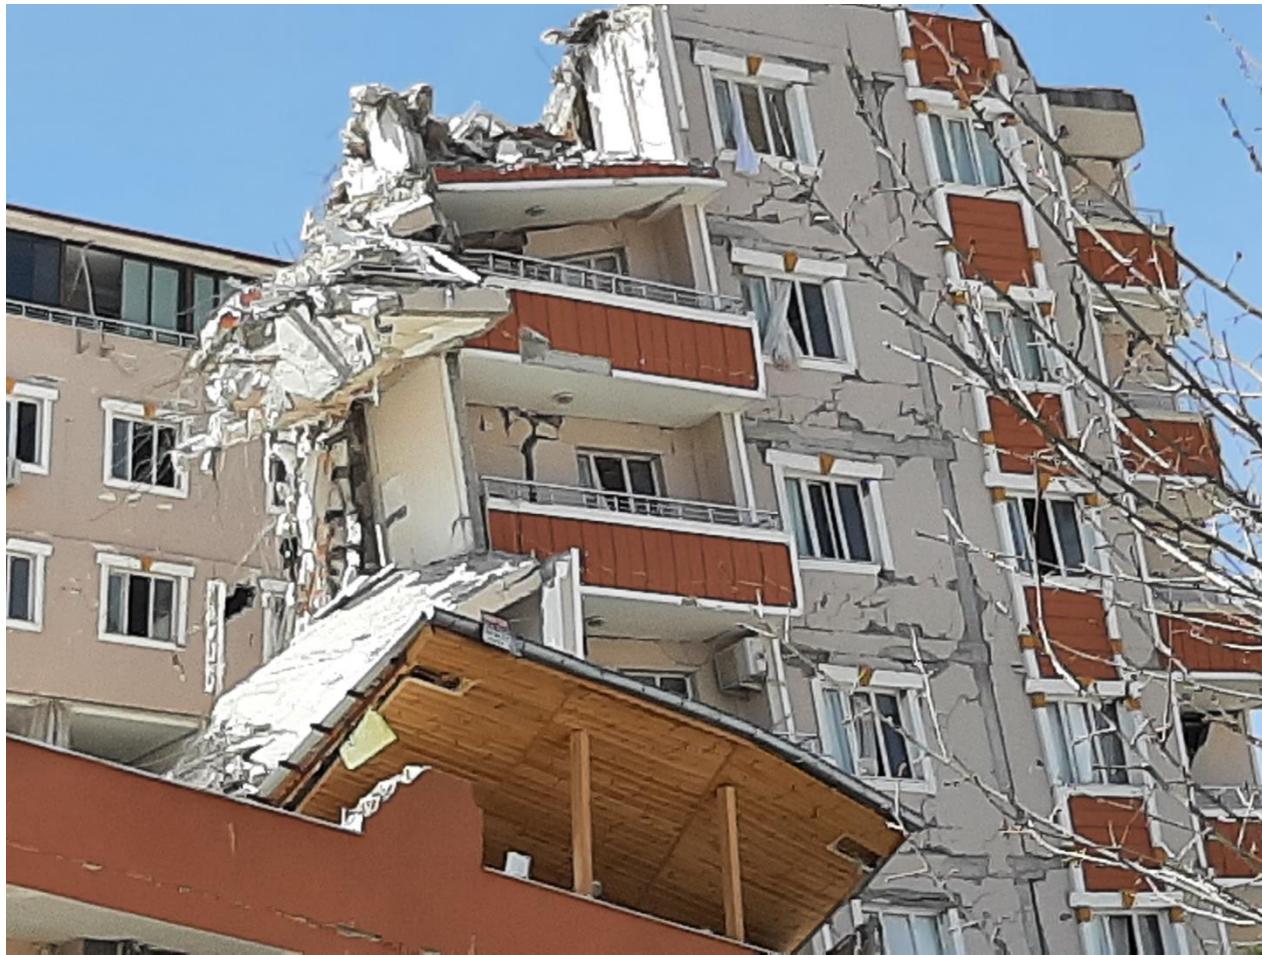
تغییرات سختی در ارتفاع

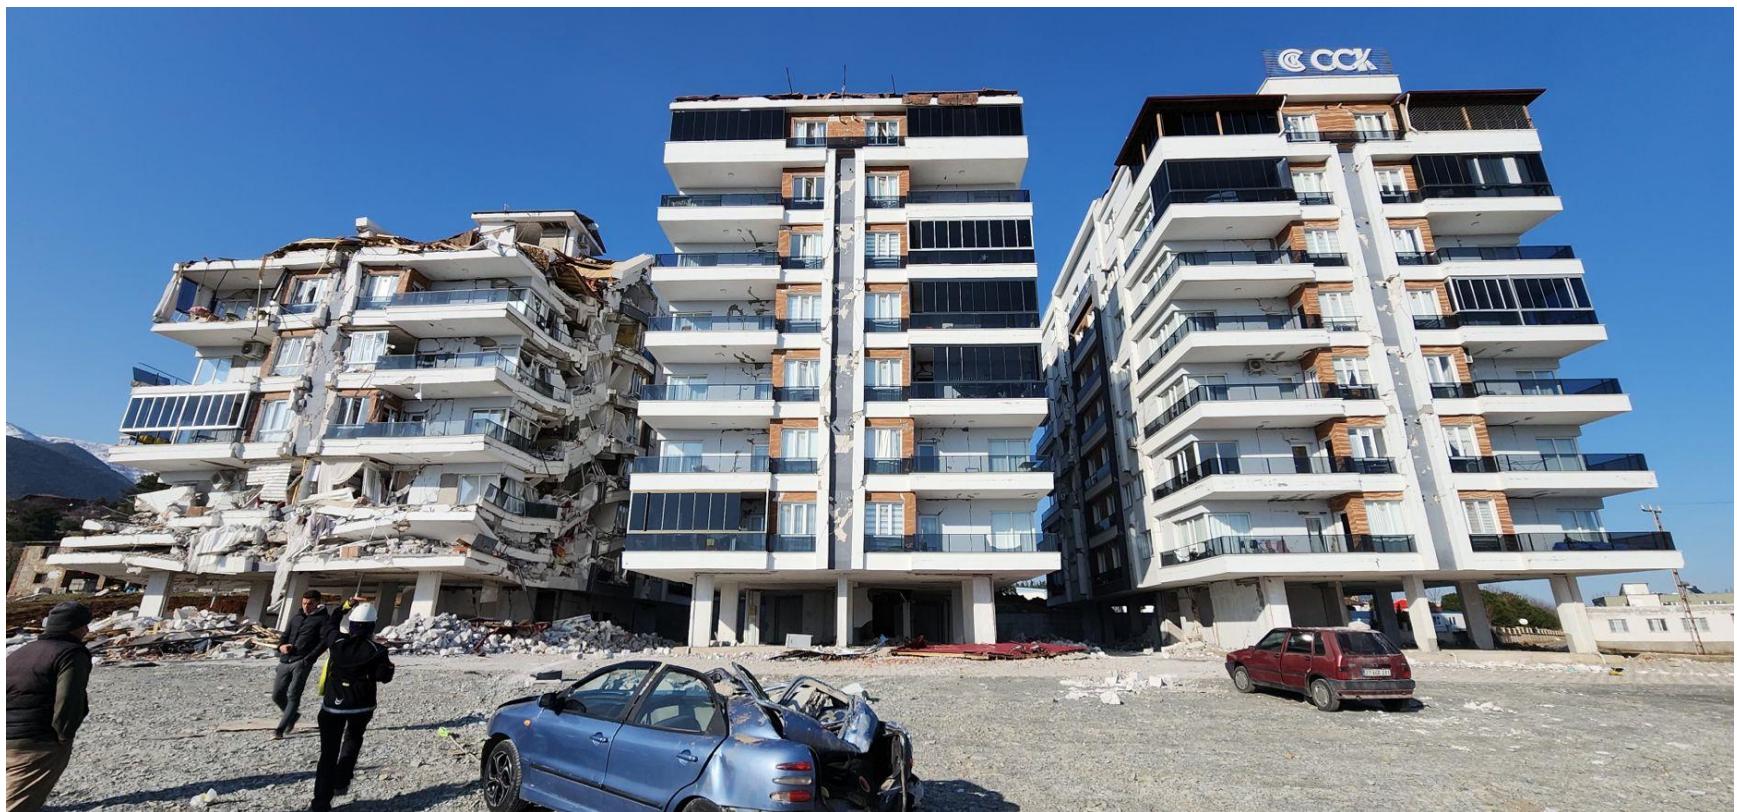
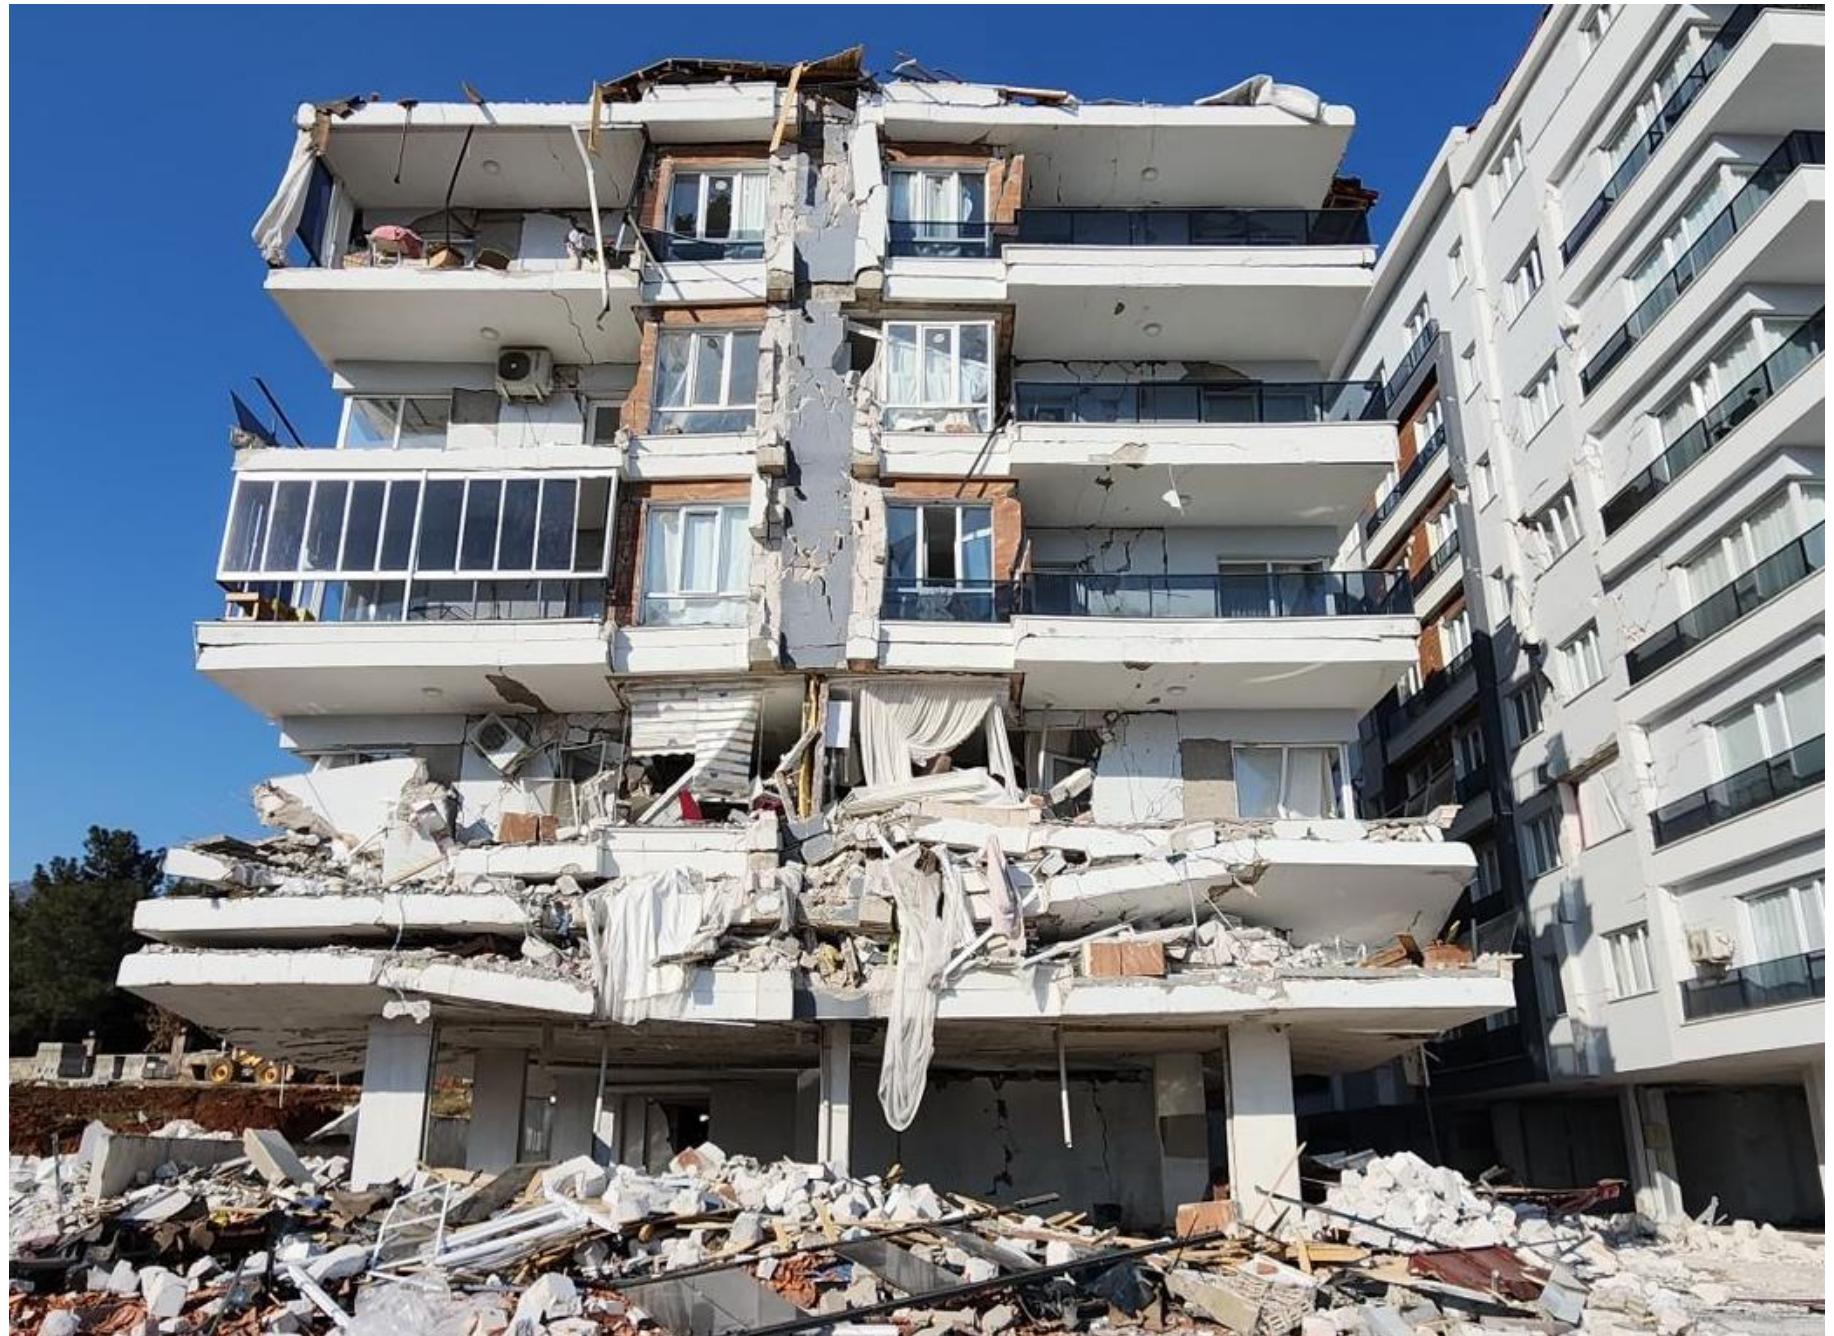
رقتار متفاوت طبقات (تغییرات سختی و مقاومت در ارتفاع)

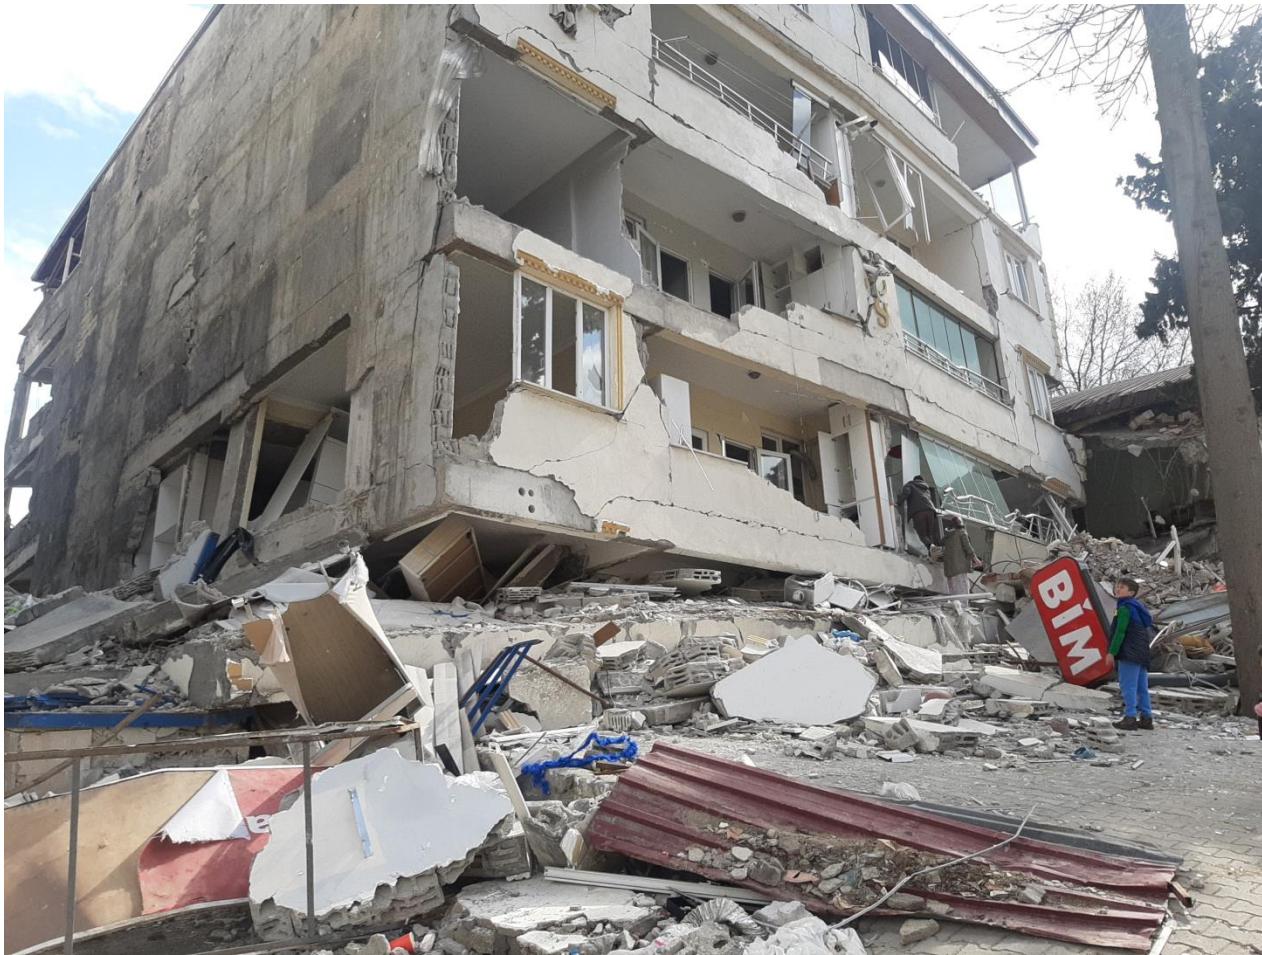
طبقه نرم

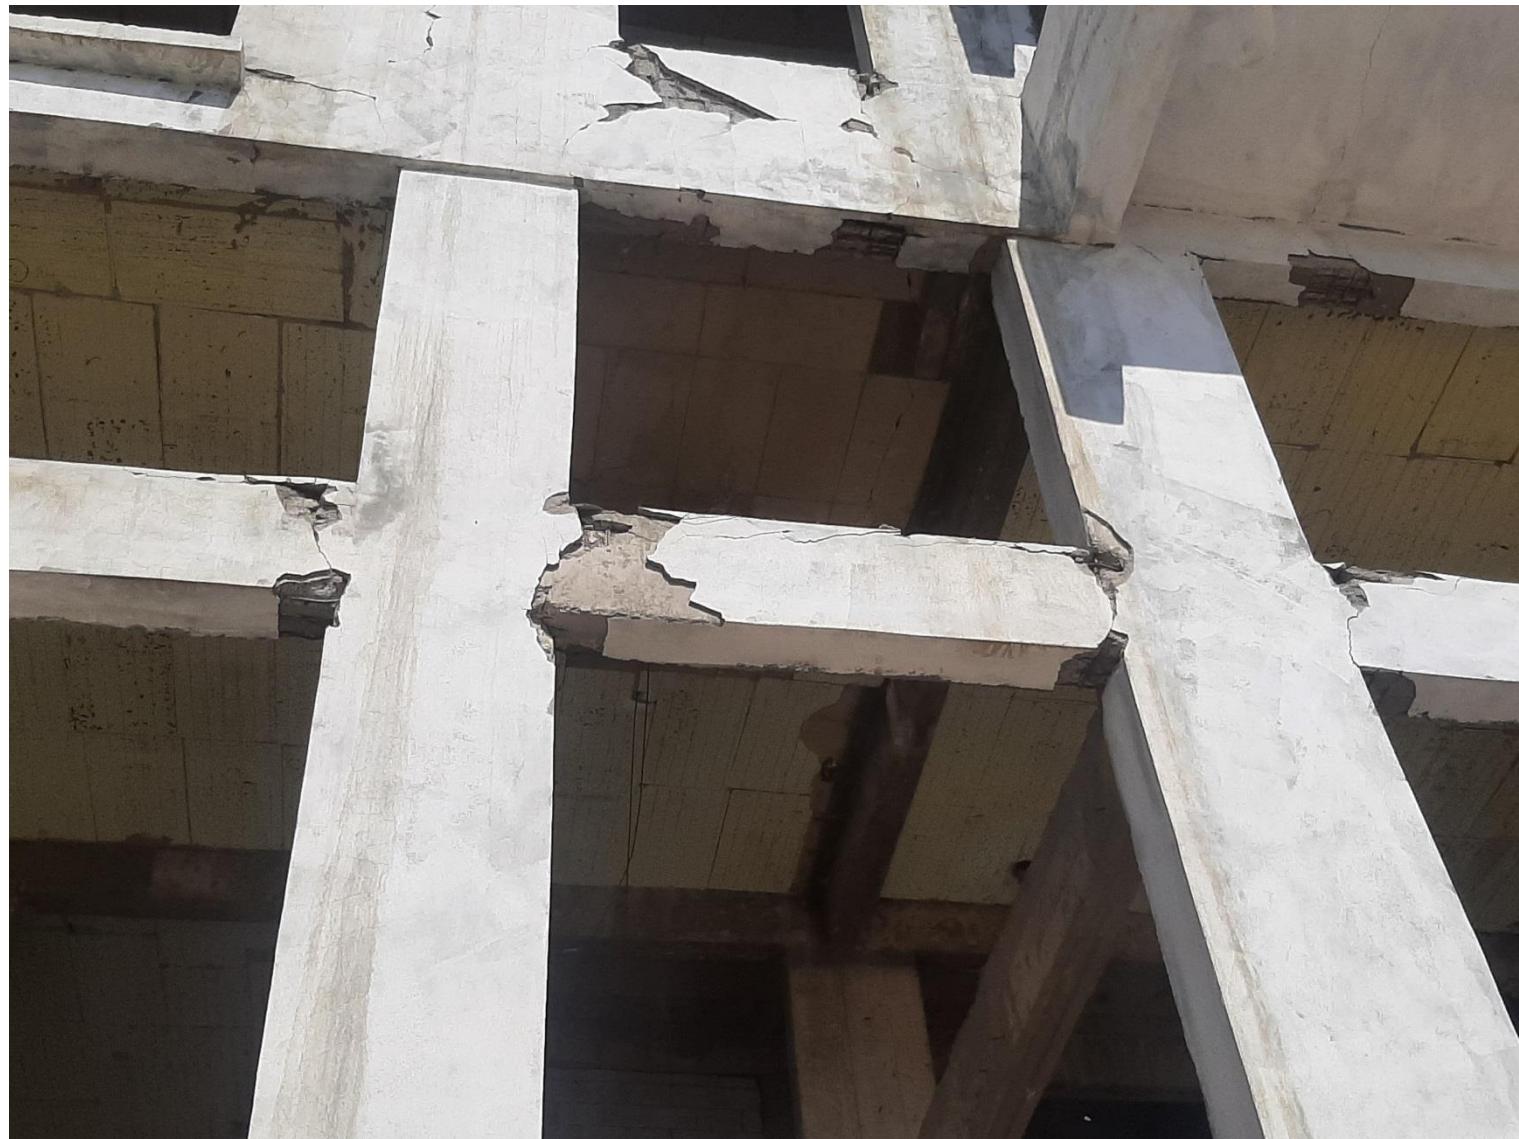
مفصل پلاستیک در خارج از ناحیه بحرانی تیرها

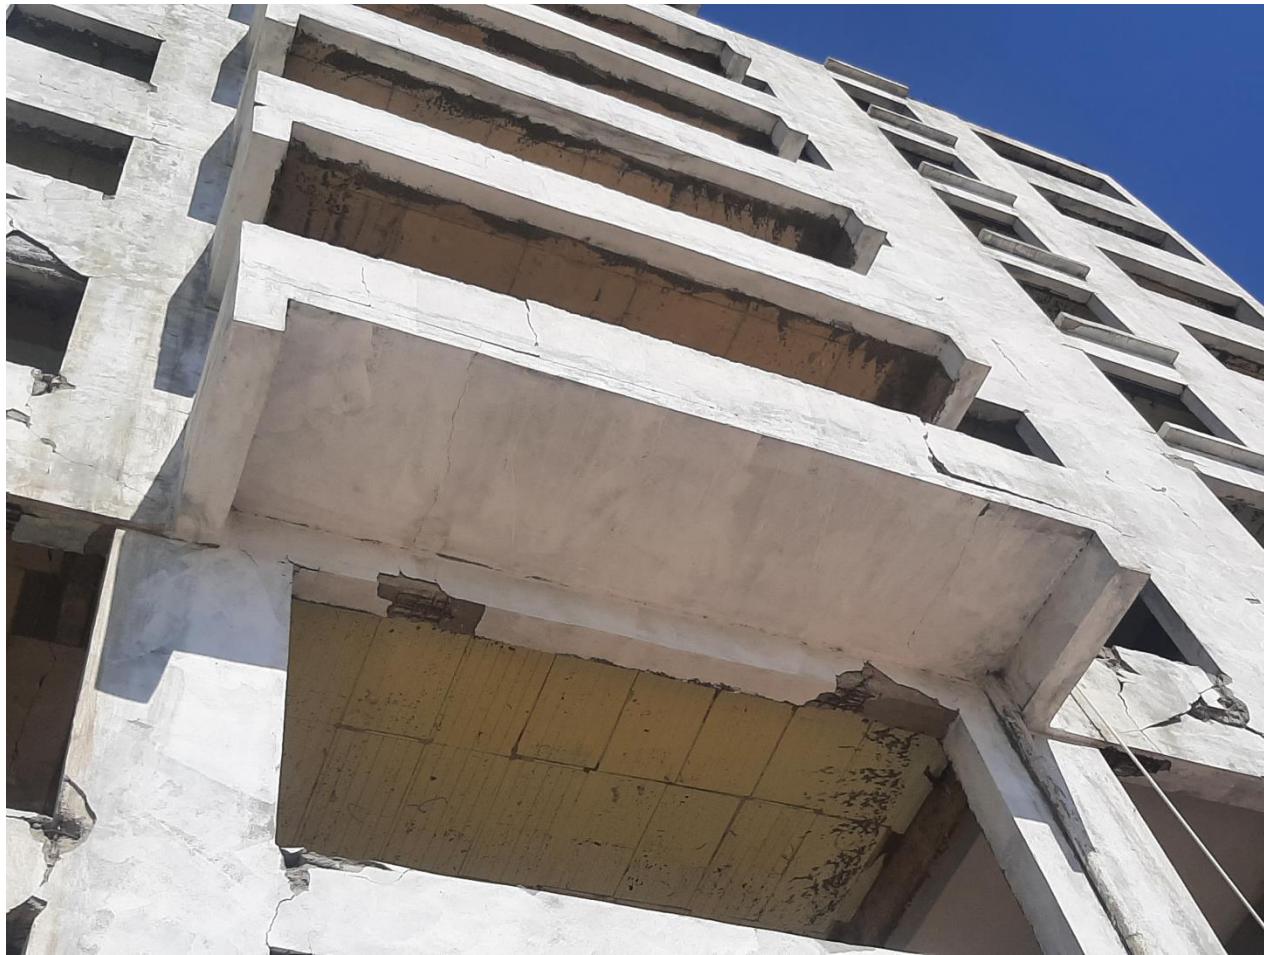
مفصل پلاستیک در خارج از ناحیه بحرانی تیرها

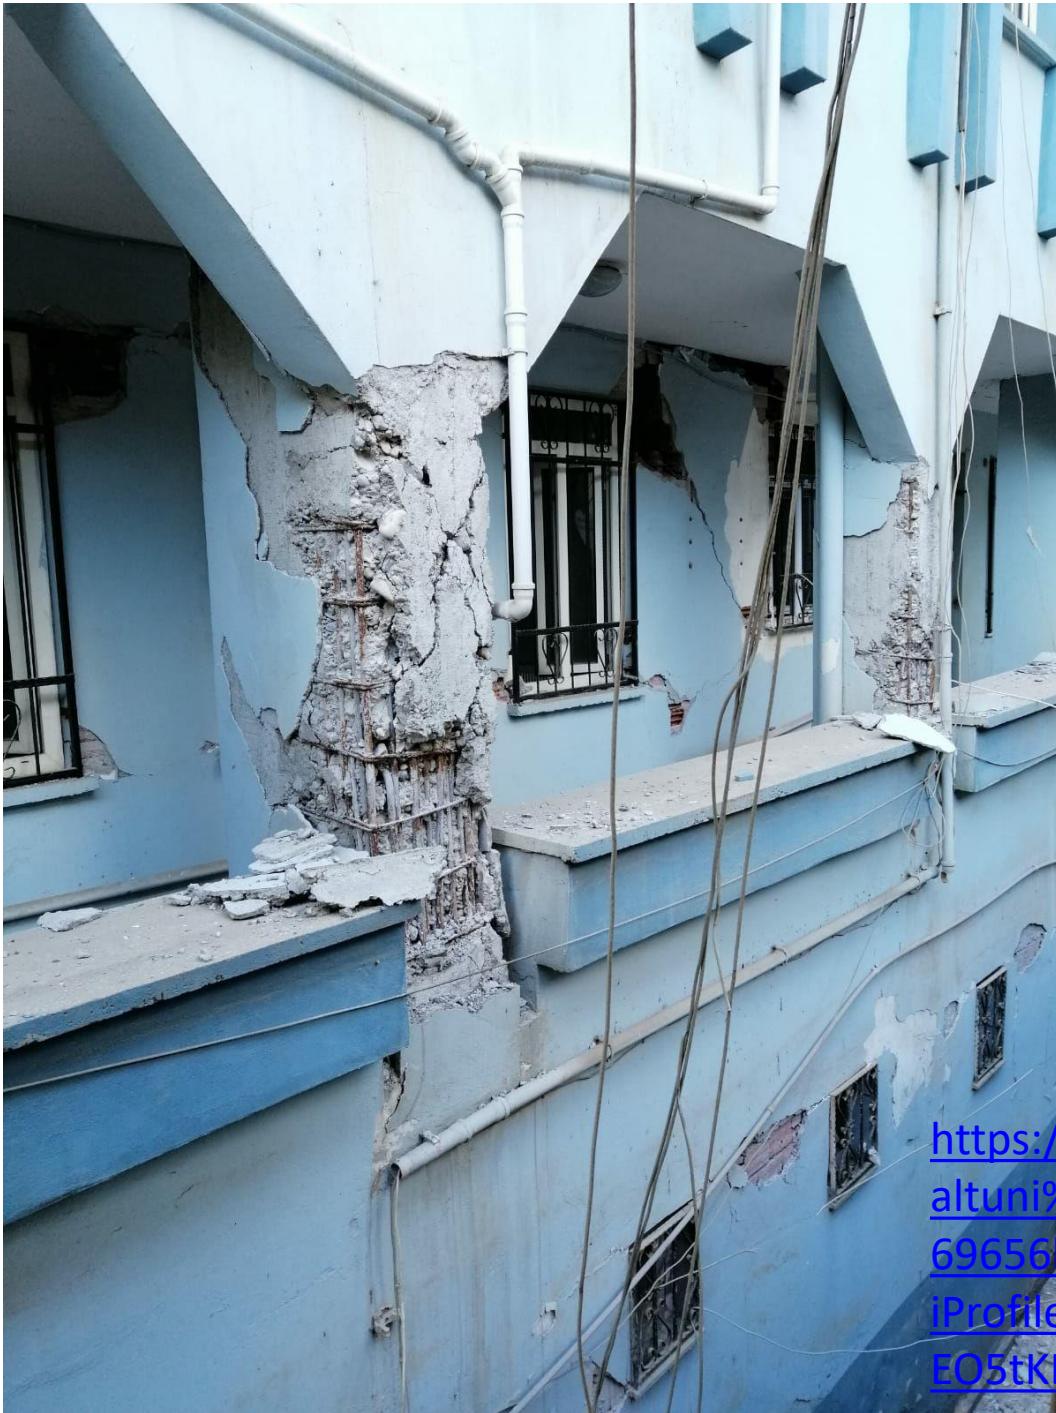
ستون کوتاہ

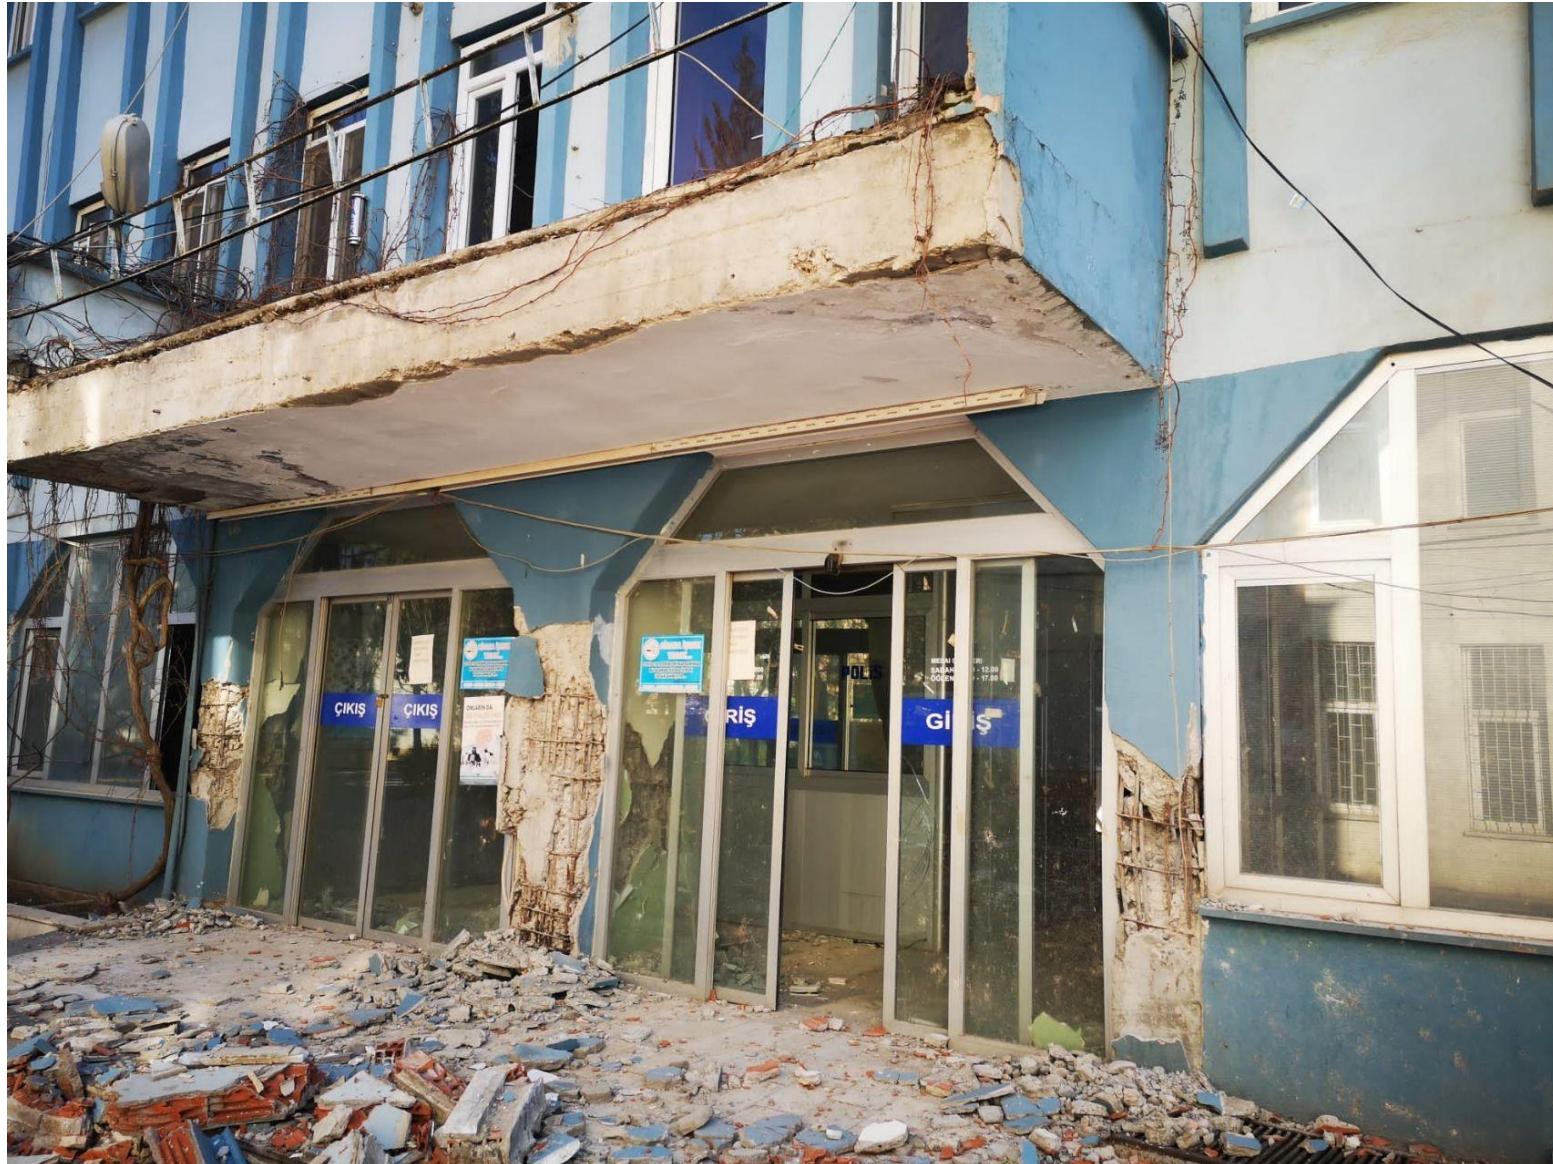
تغییرات سختی در ارتفاع ستون و ستون کوتاه
