عملکرد ساختمان‌ها و زیرساخت‌ها در زلزله‌های دوگانه ۶ فوریه قهرمان ماراش ترکیه

مرتضی بسطامی

پژوهشگاه بین المللی زلزله شناسی و مهندسی زلزله

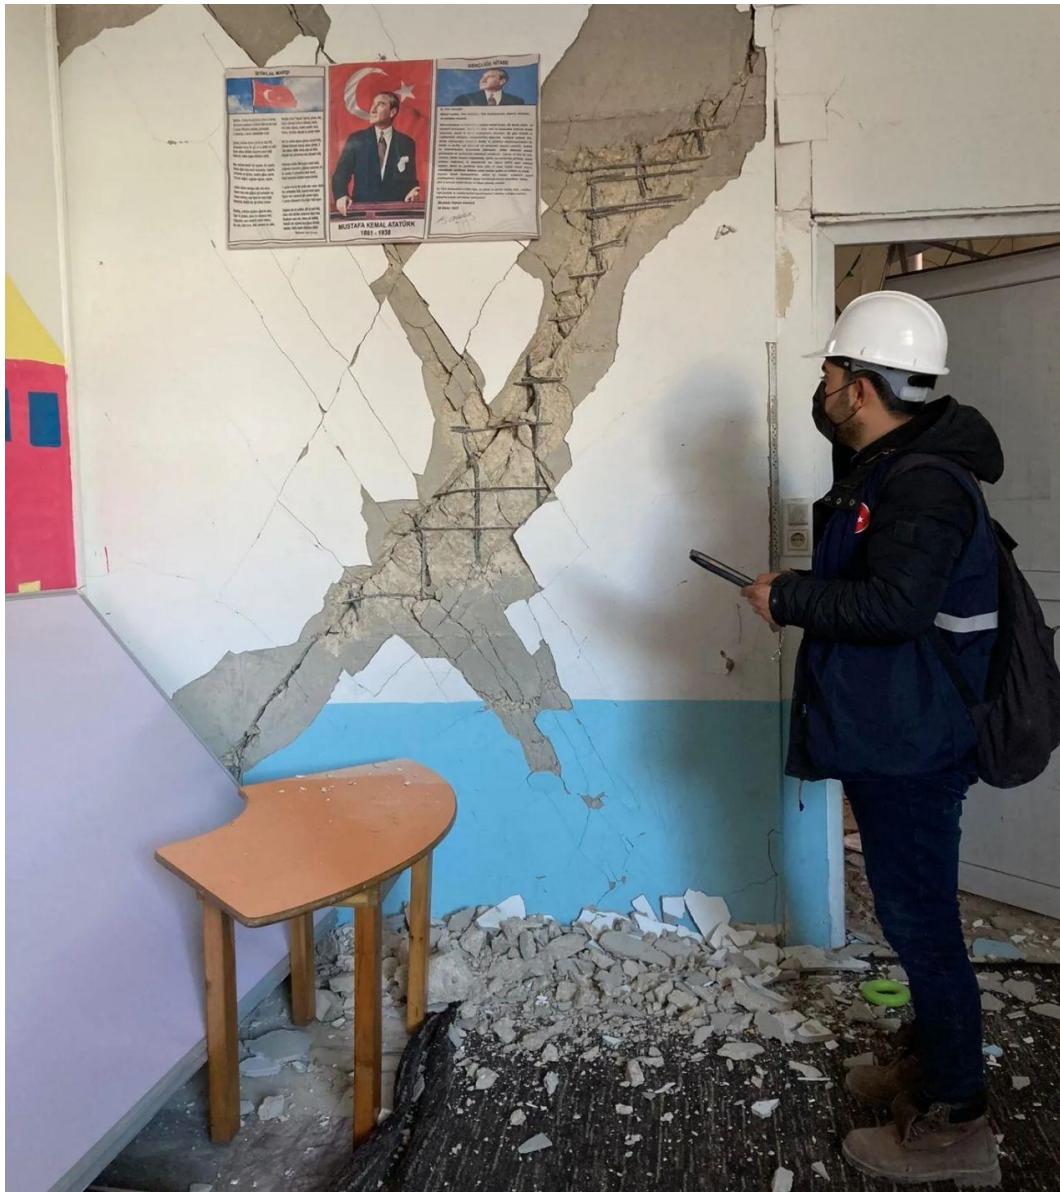
دیوار برشی

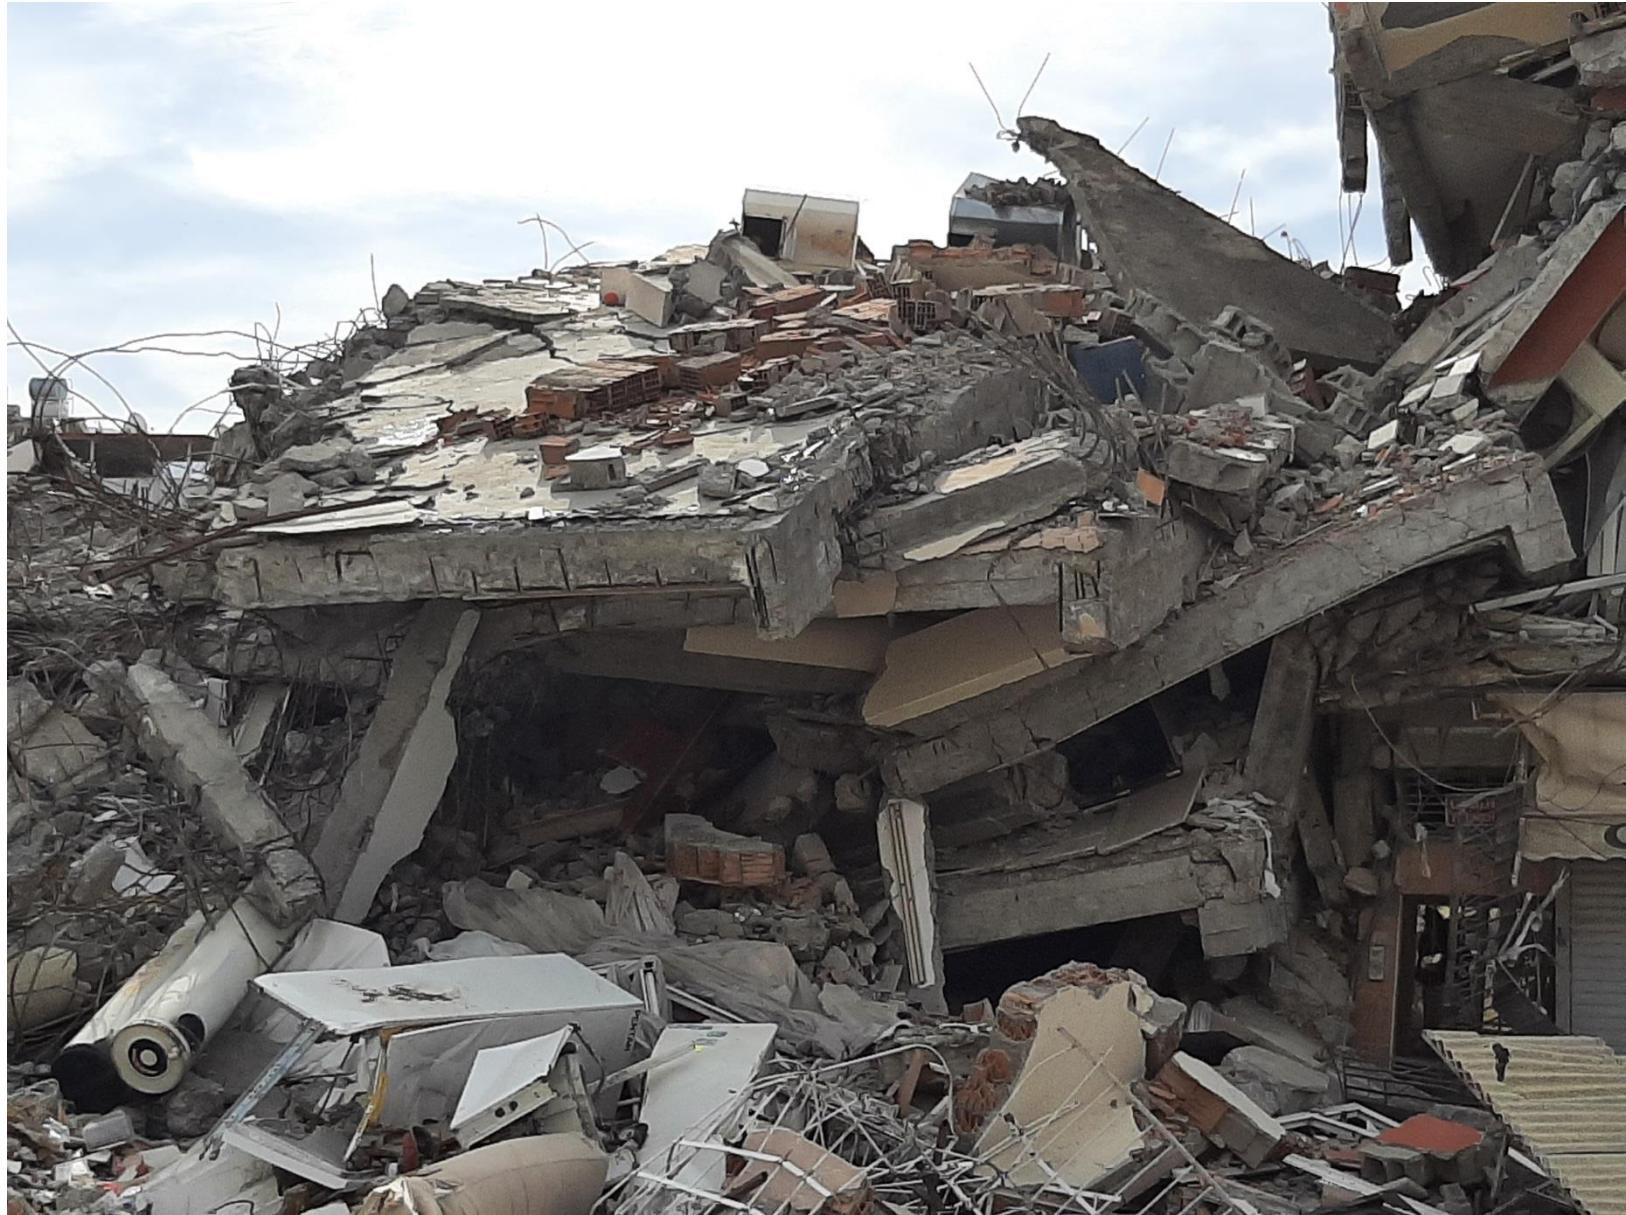
سقف های ضخیم(اسکندرون)

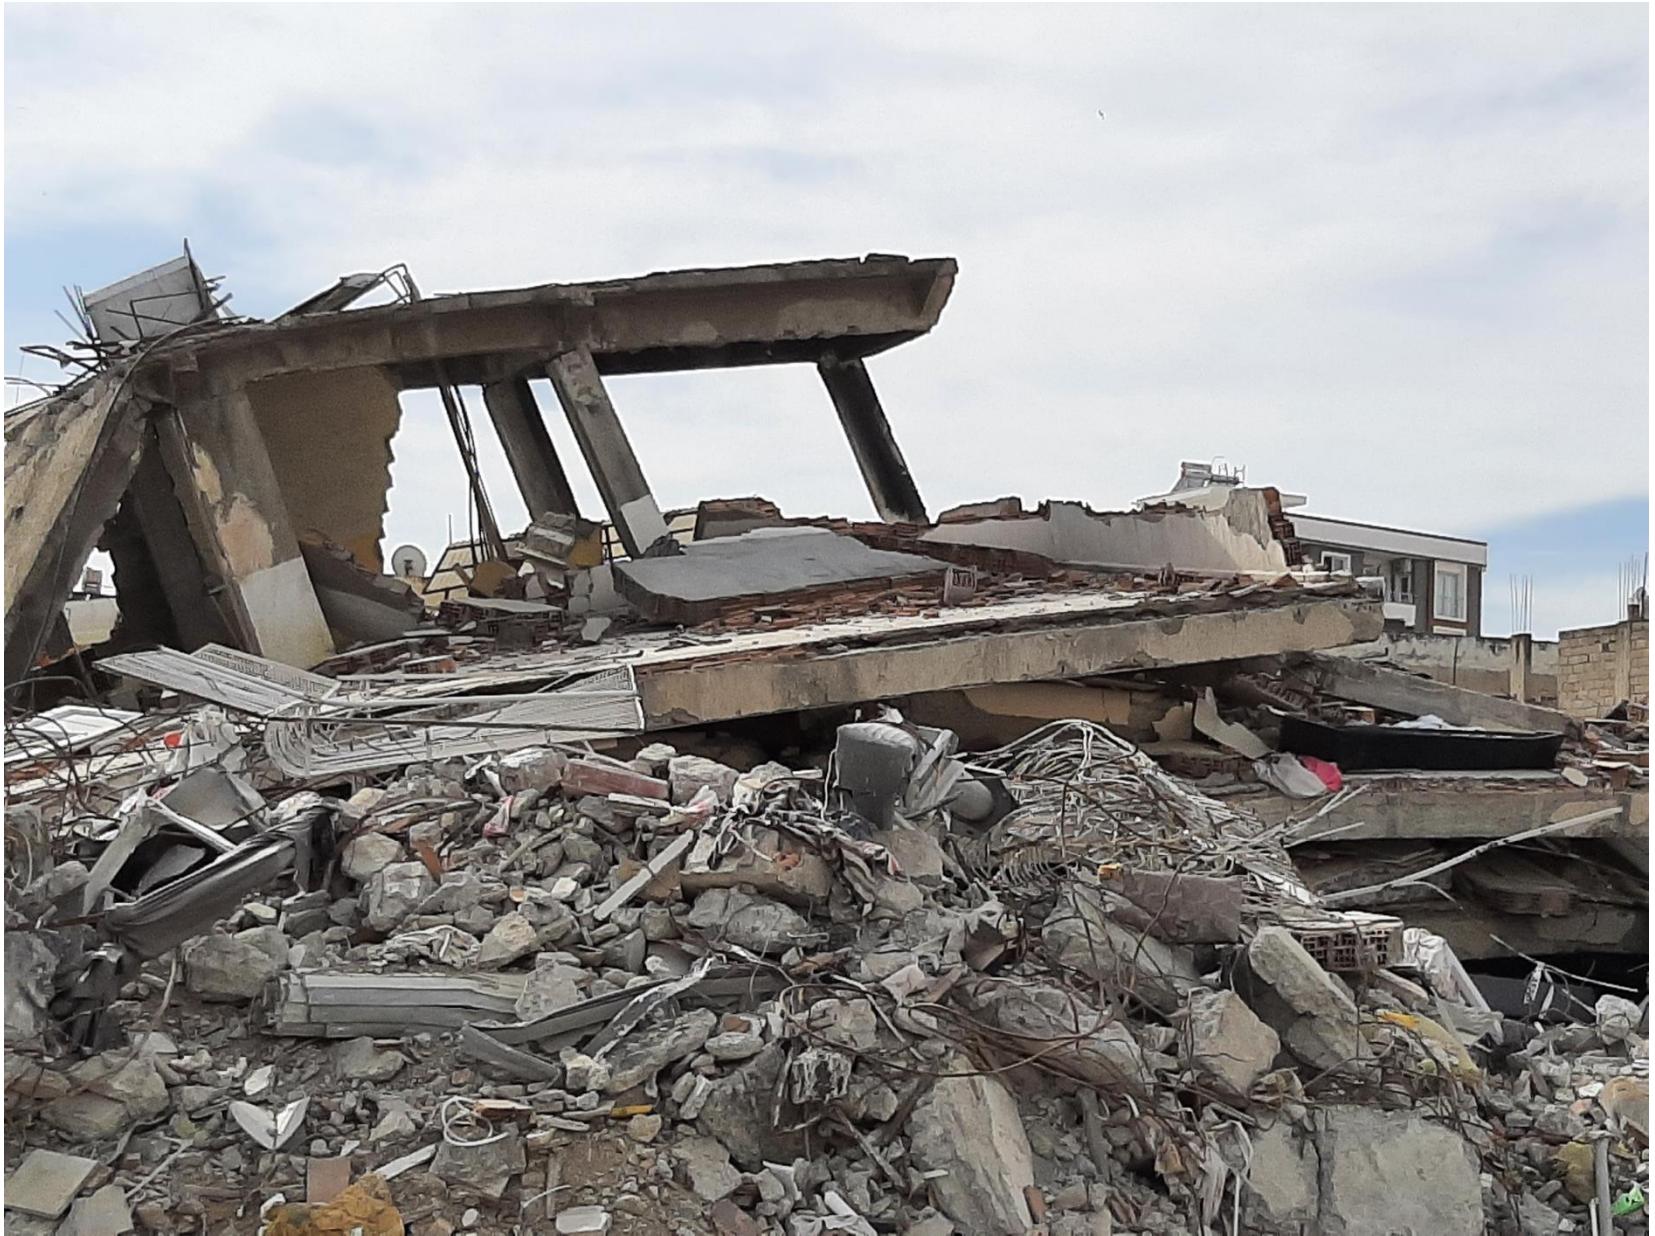
سقف های ضخیم(اسکندرон)

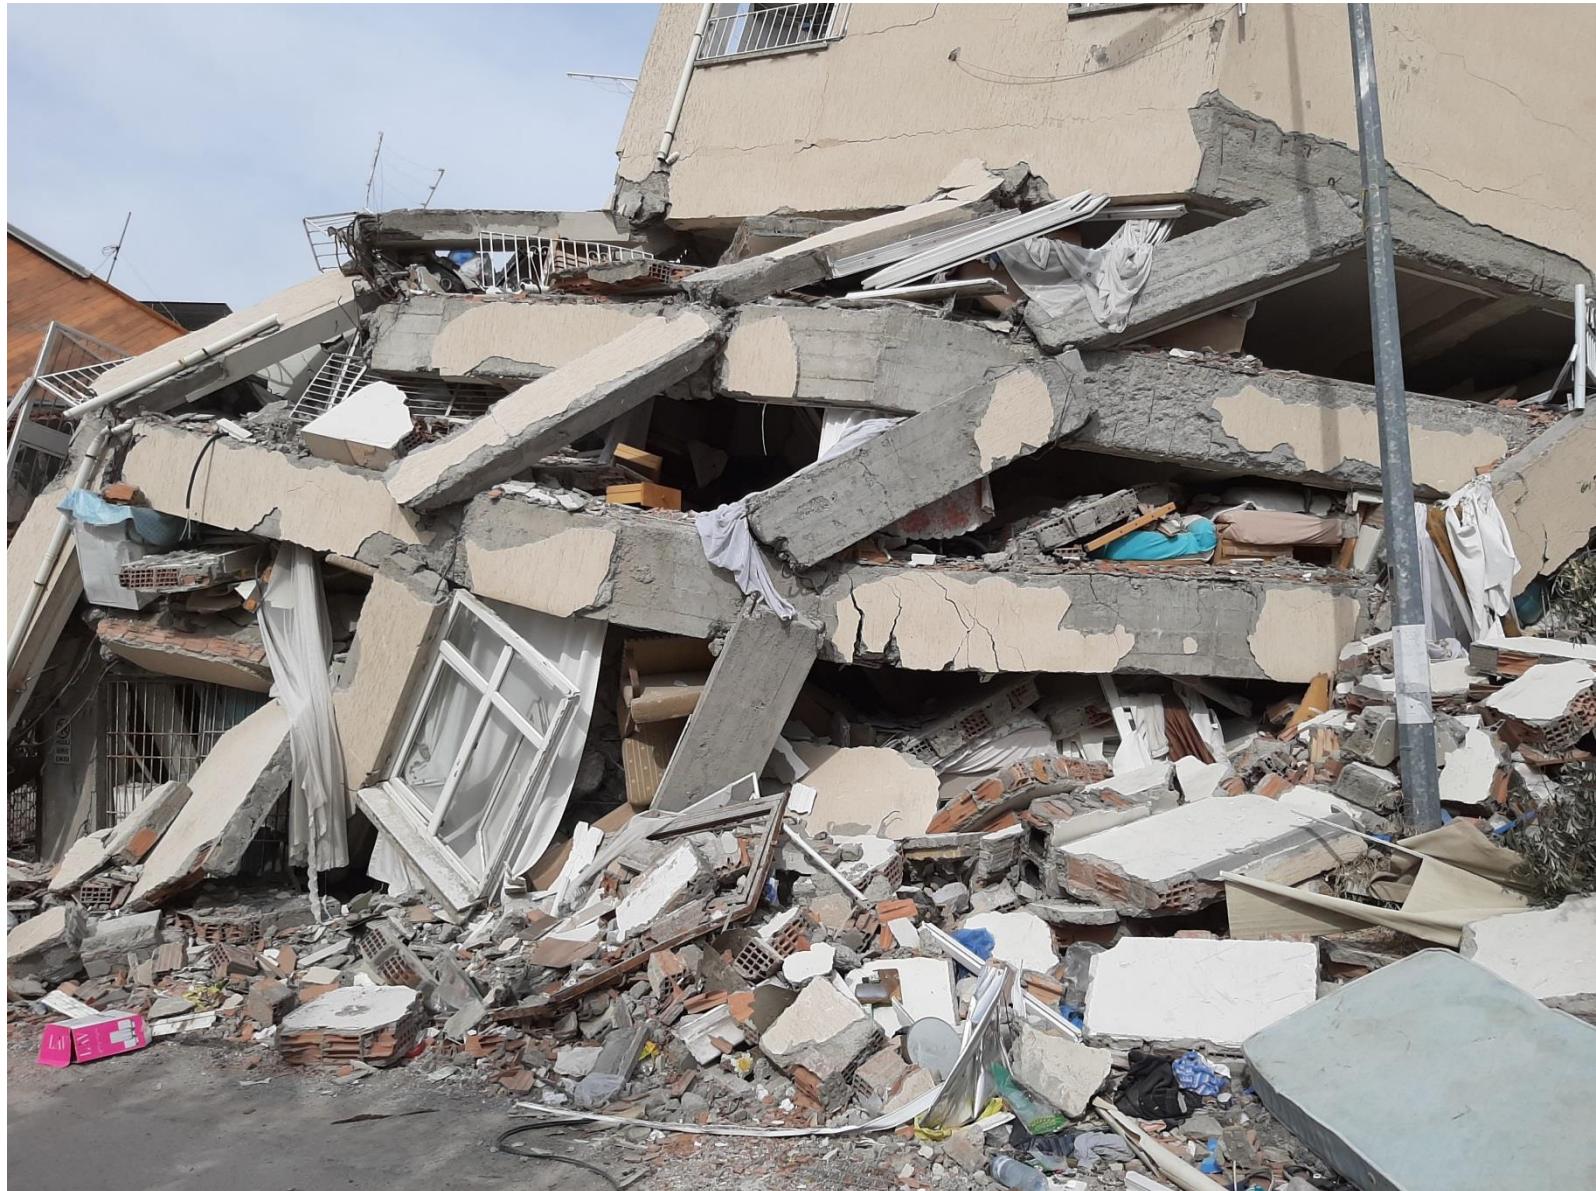
عدم رعایت تیر ضعیف-ستون قوی (اسکندرон)

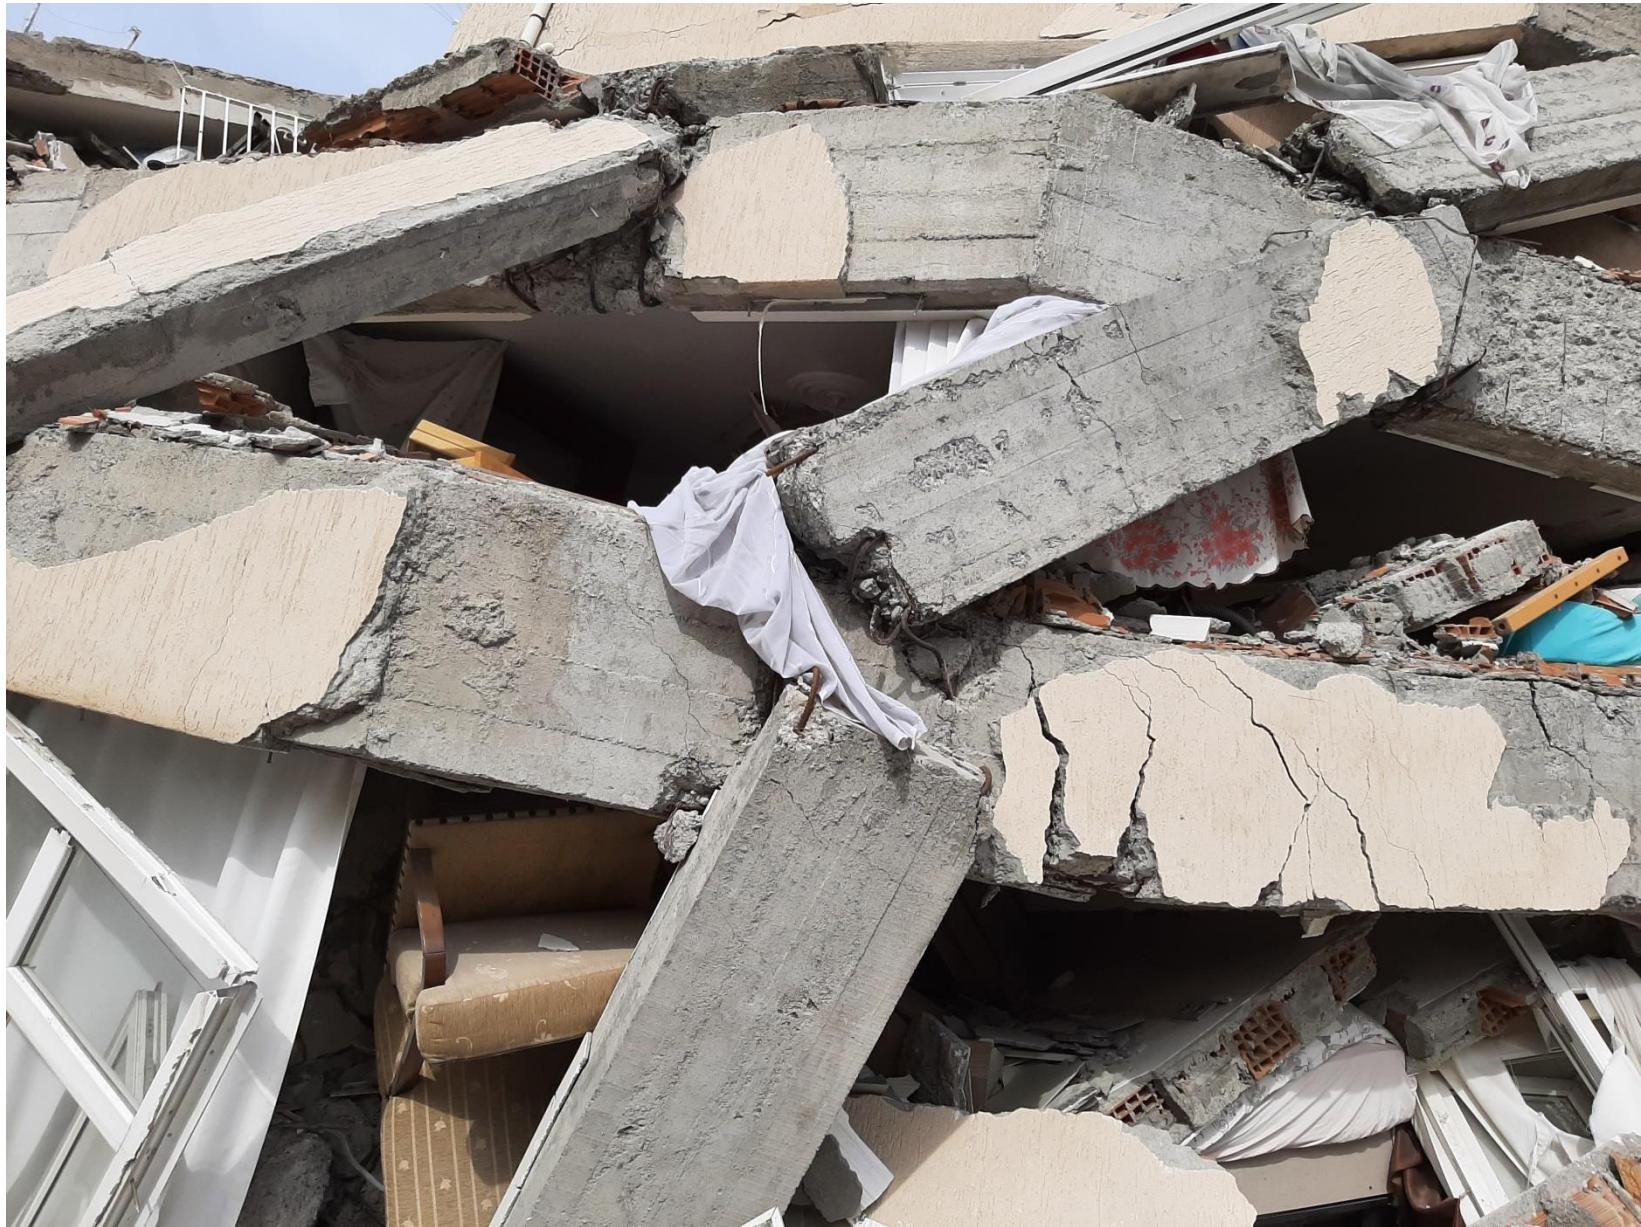
عدم اتصال مناسب تیر به ستون

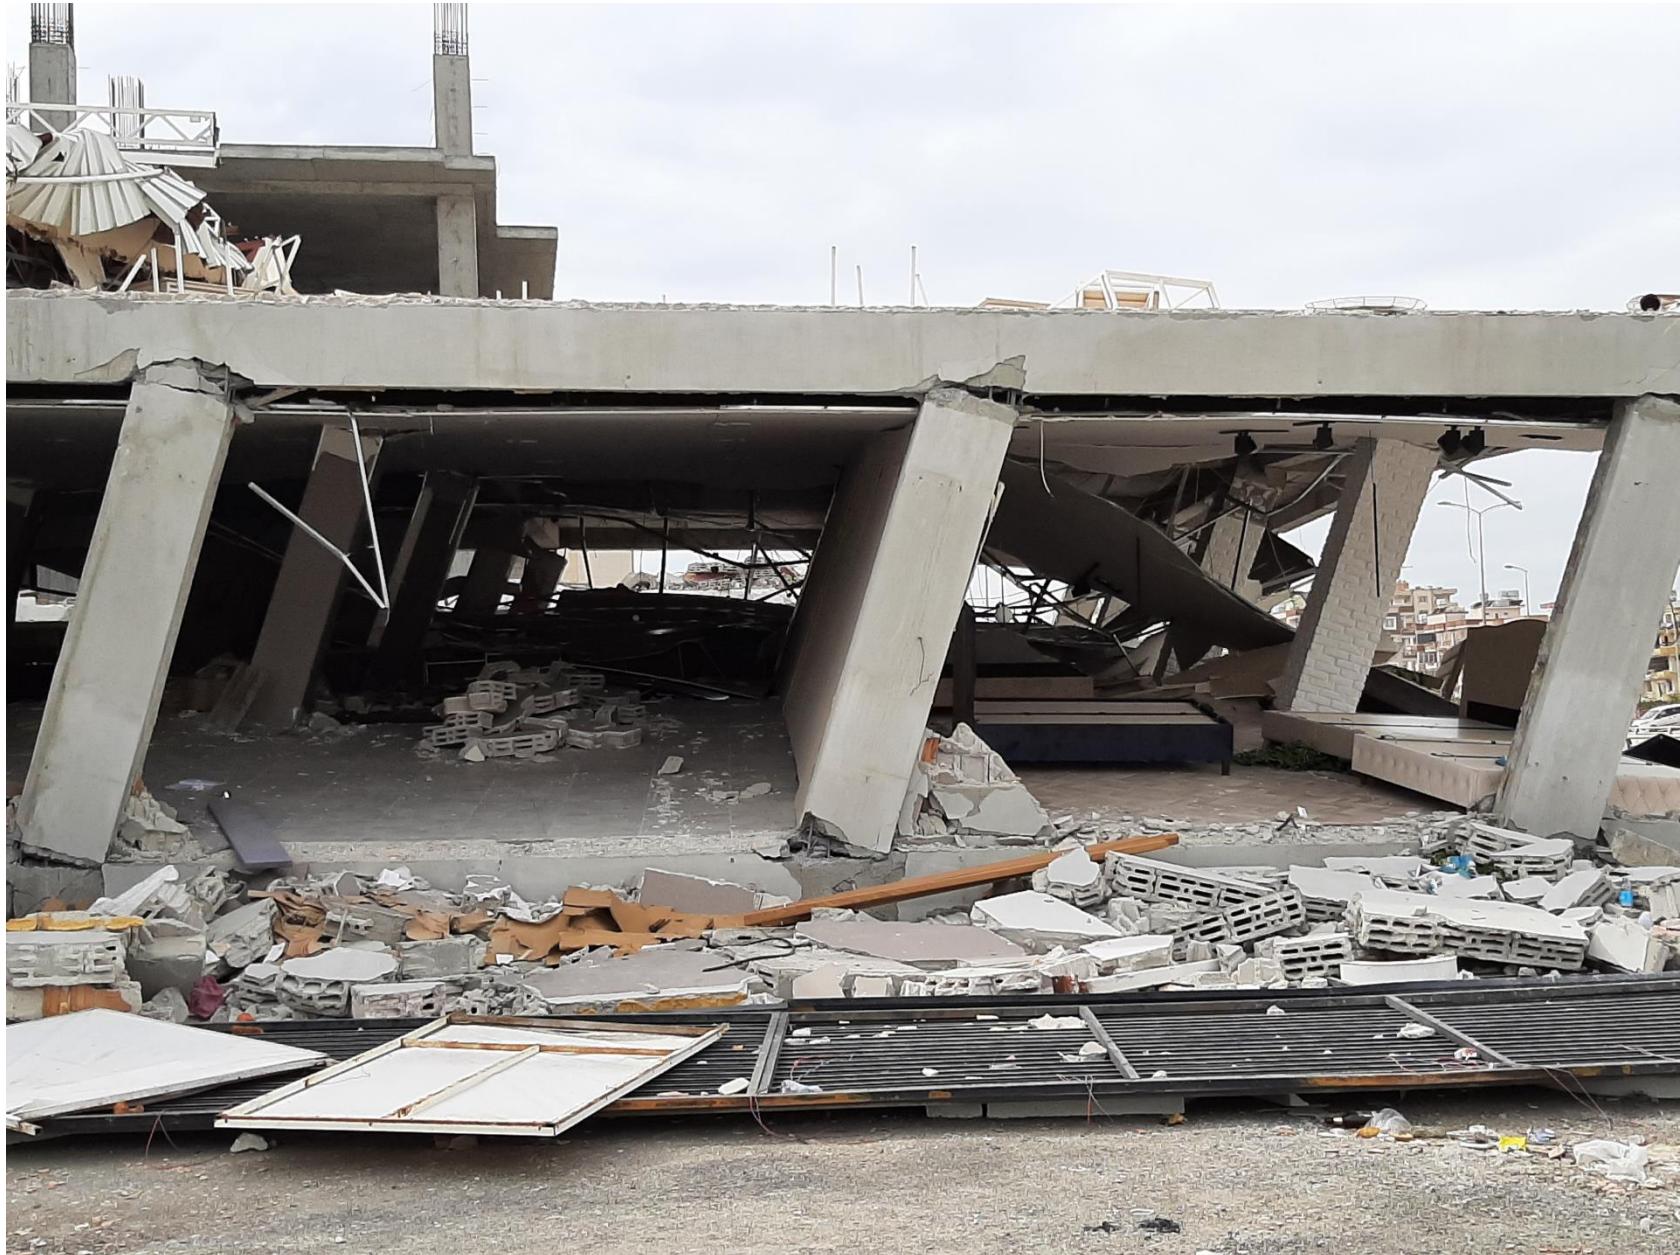
دریفت های زیاد

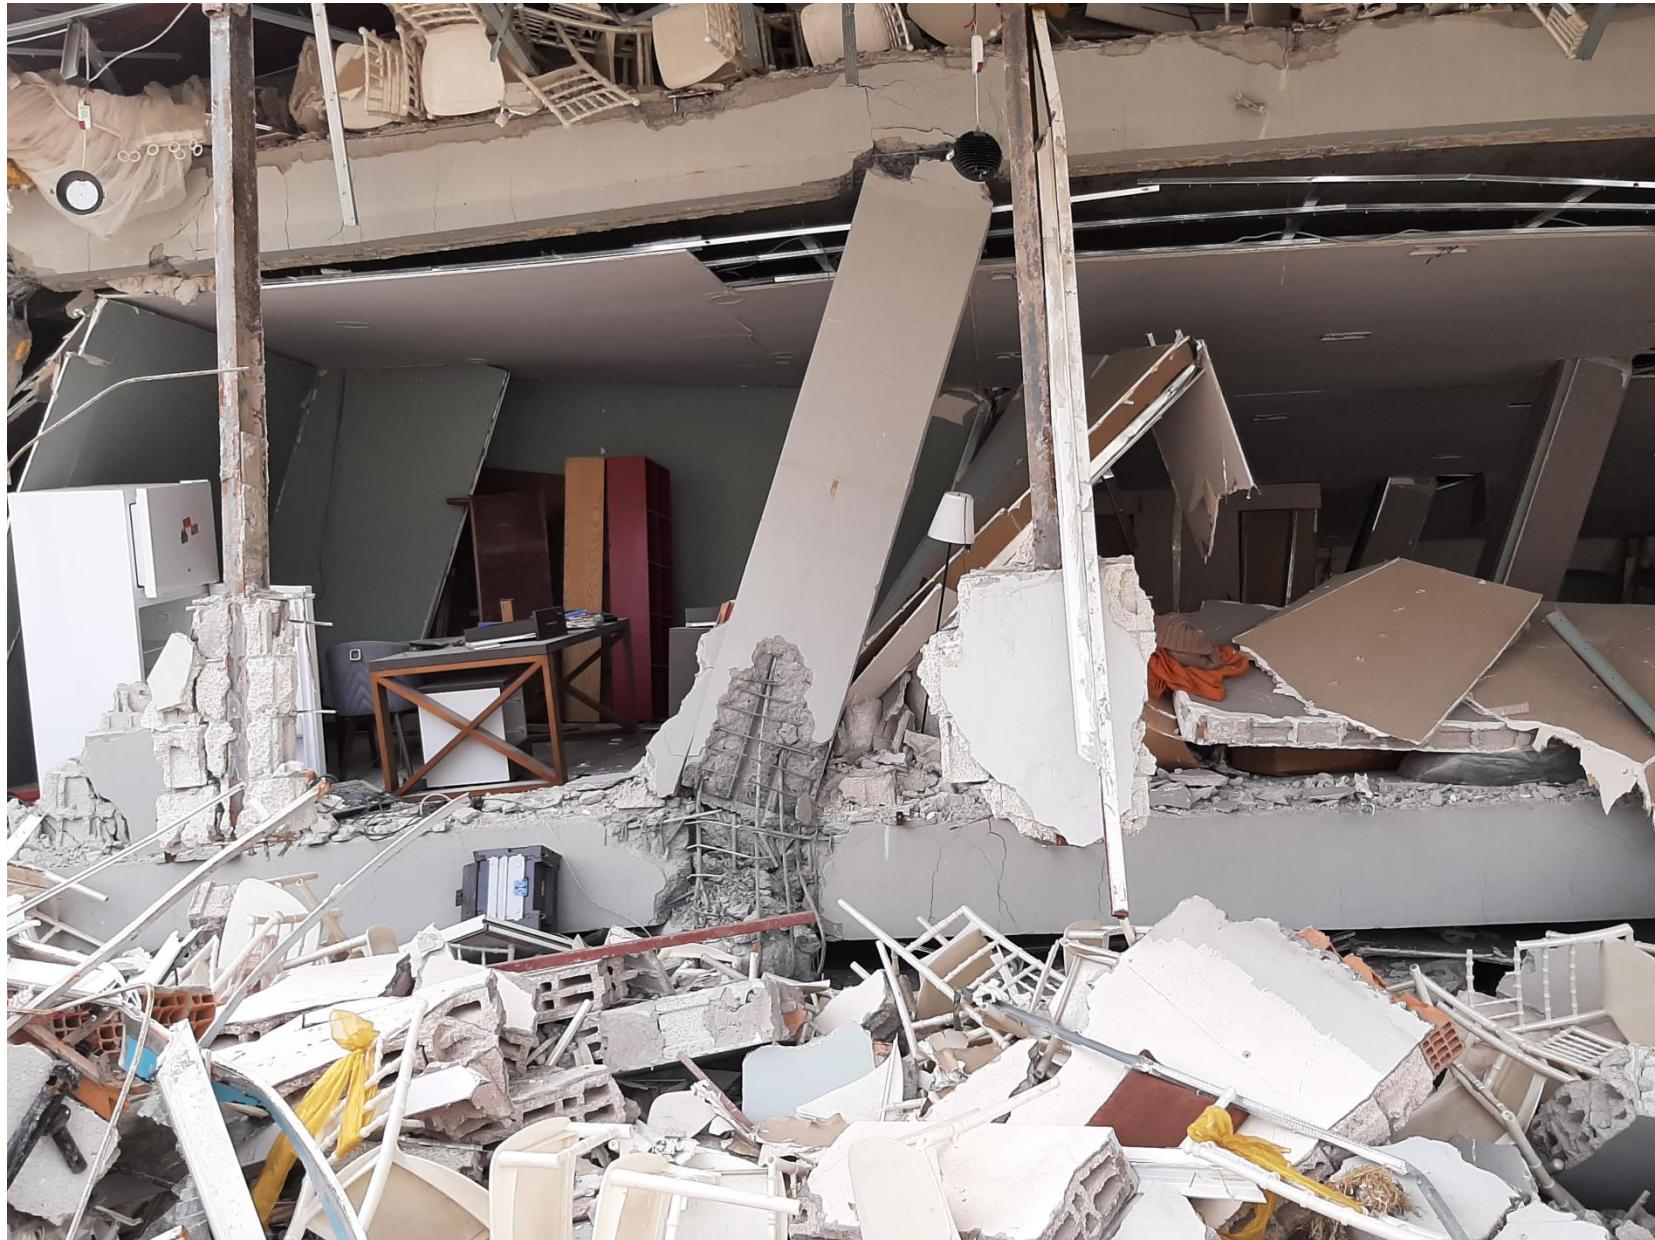
دریفت های زیاد علیرغم رعایت اکثر ضوابط

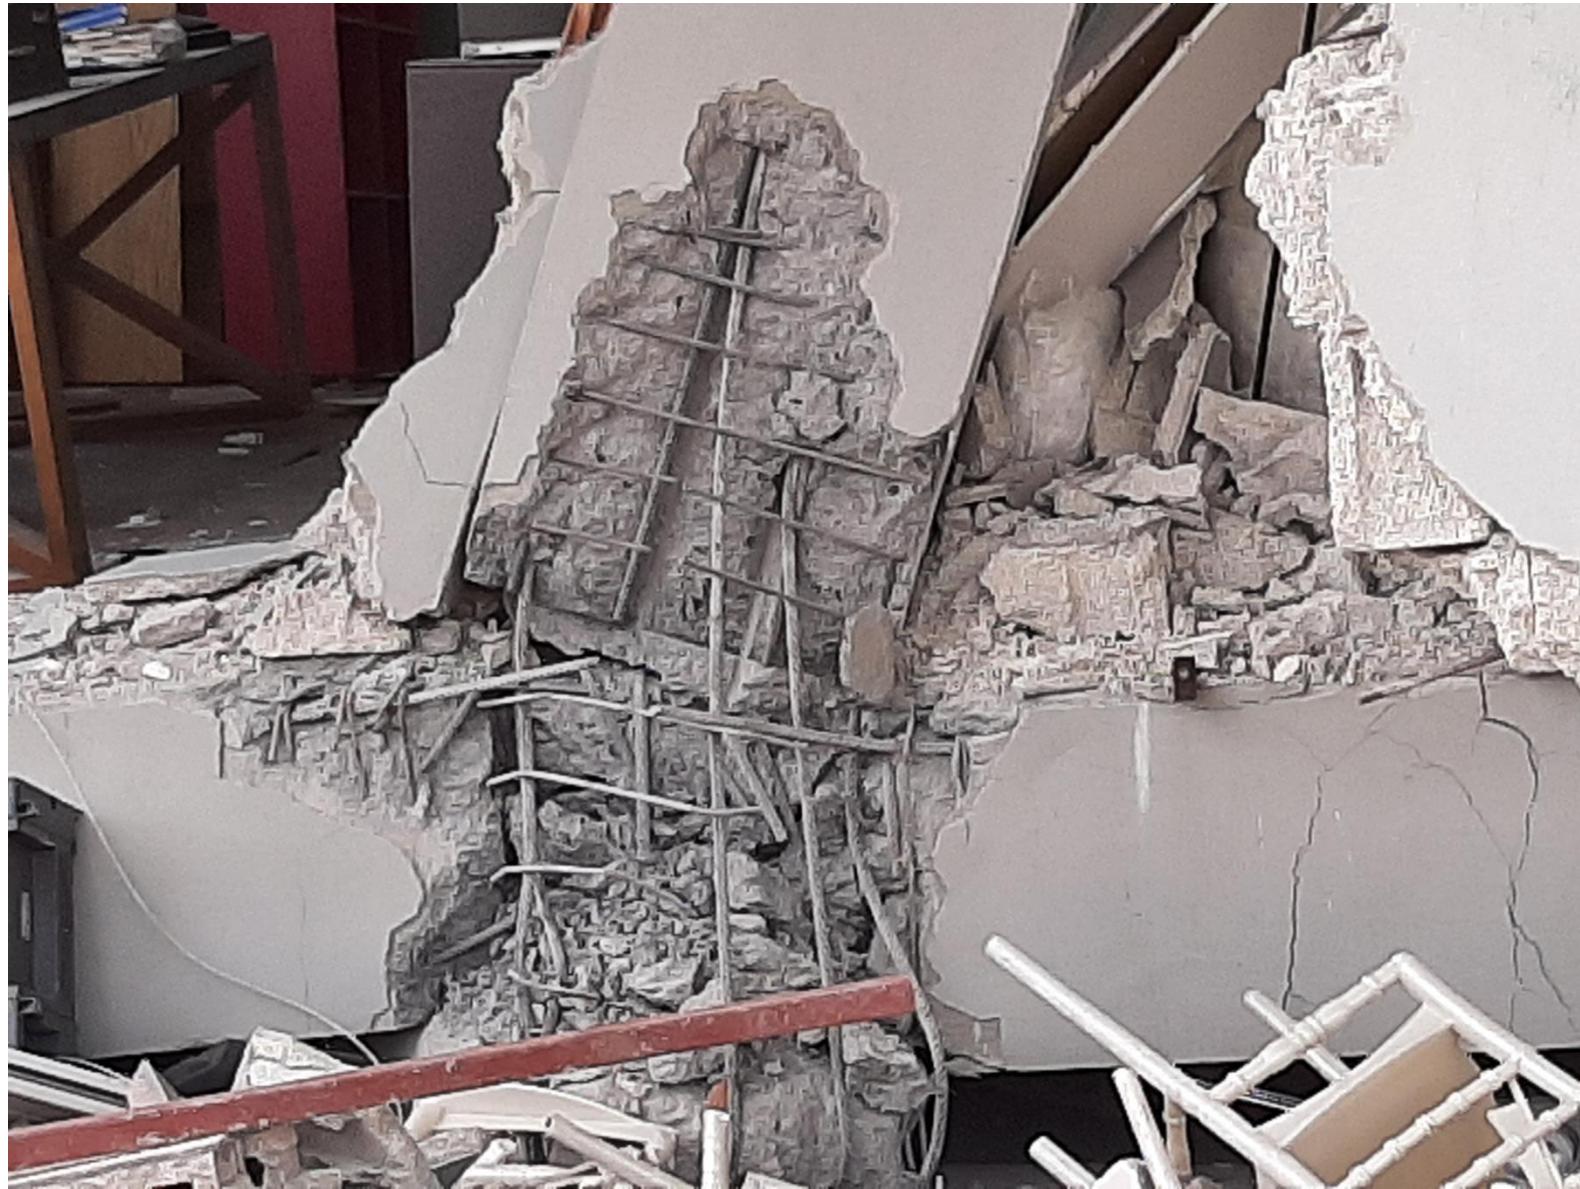
دریفت های زیاد علیرغم رعایت اکثر ضوابط

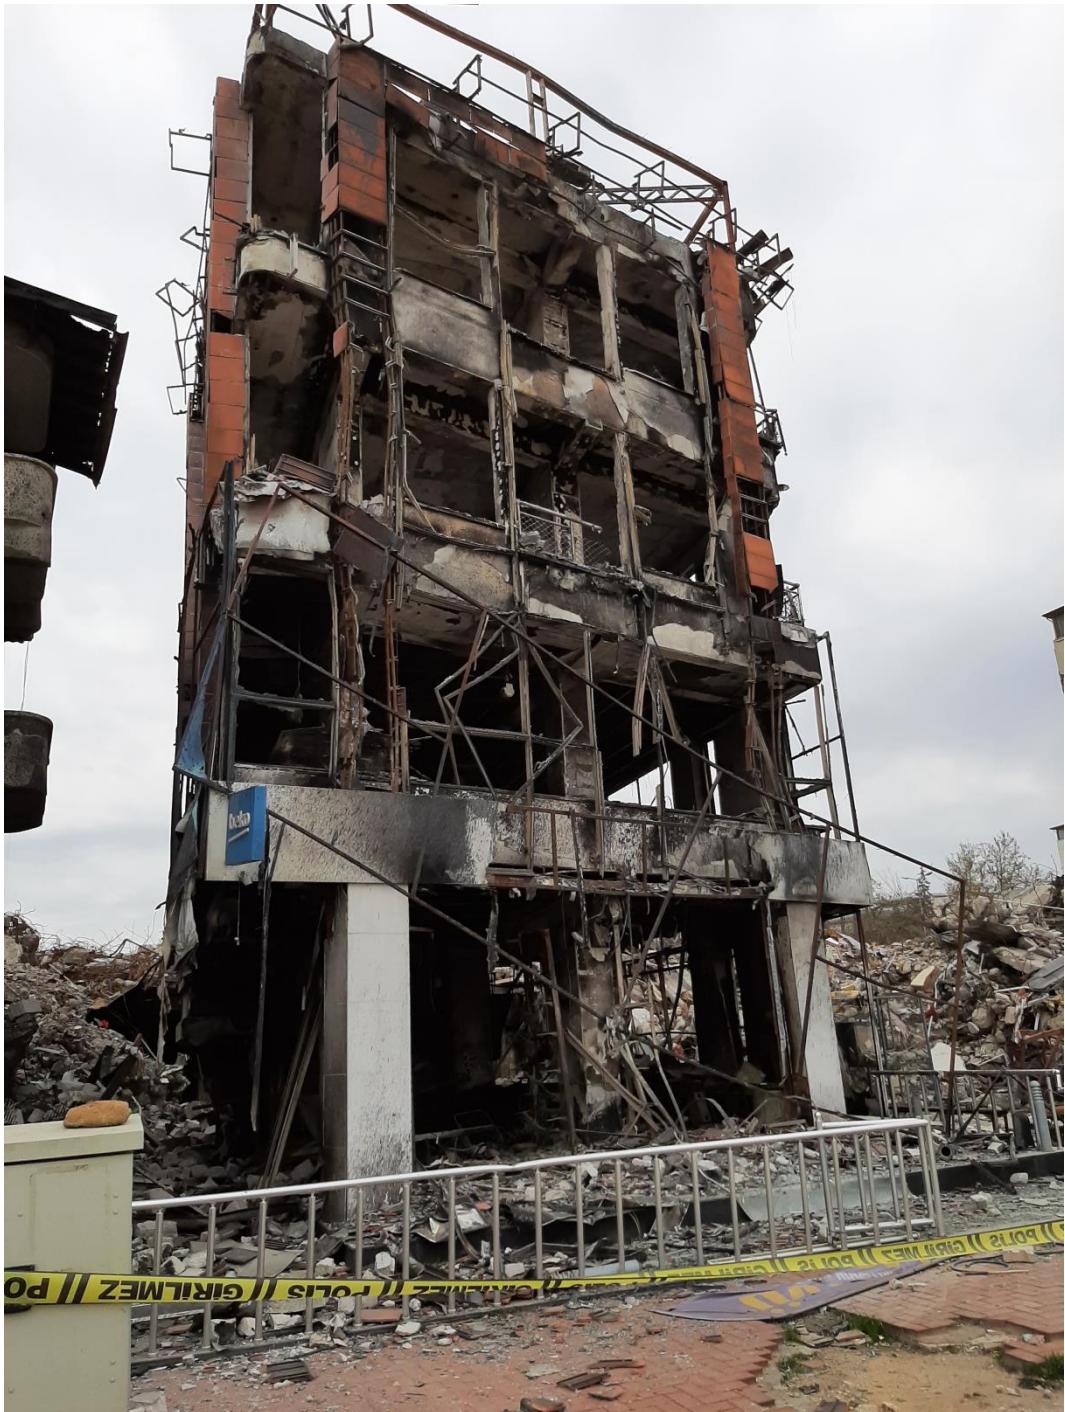
آتش سوزی

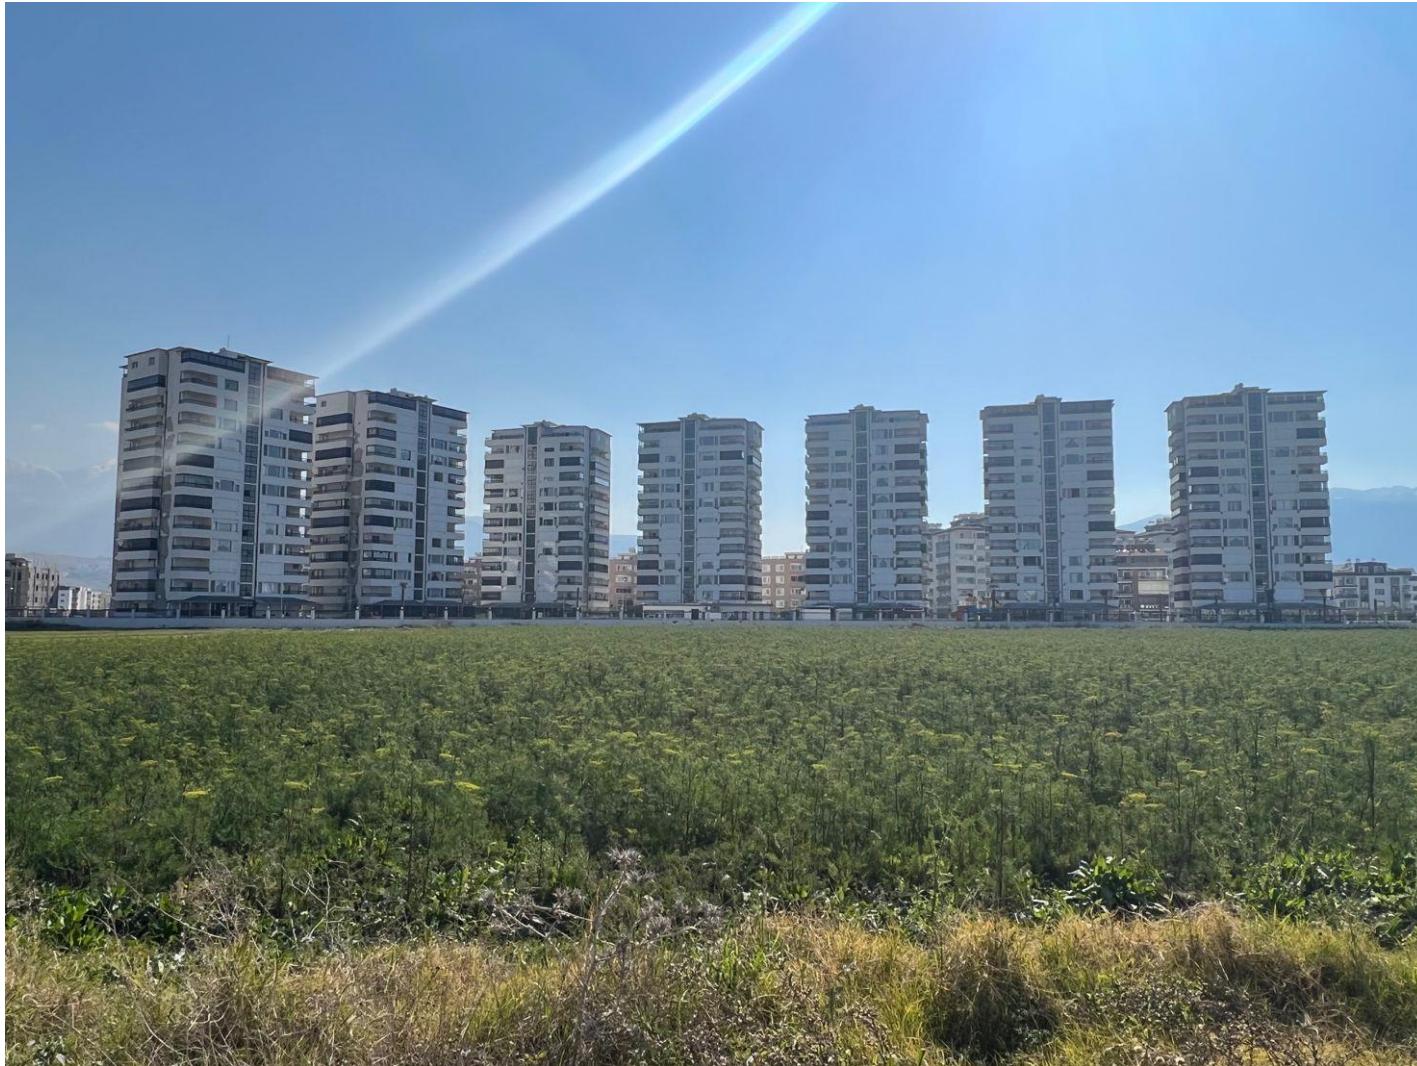
سیستم معیوب نظارت ساختمان برای فروش

The last I want to convey will be the illustrated example; It is a 2-year-old site, high-rise and 12-floor. Its sales continued until the last moment (between 6-10 million TL). Deficiencies in the details. We can say that there is a lack of control mechanism.

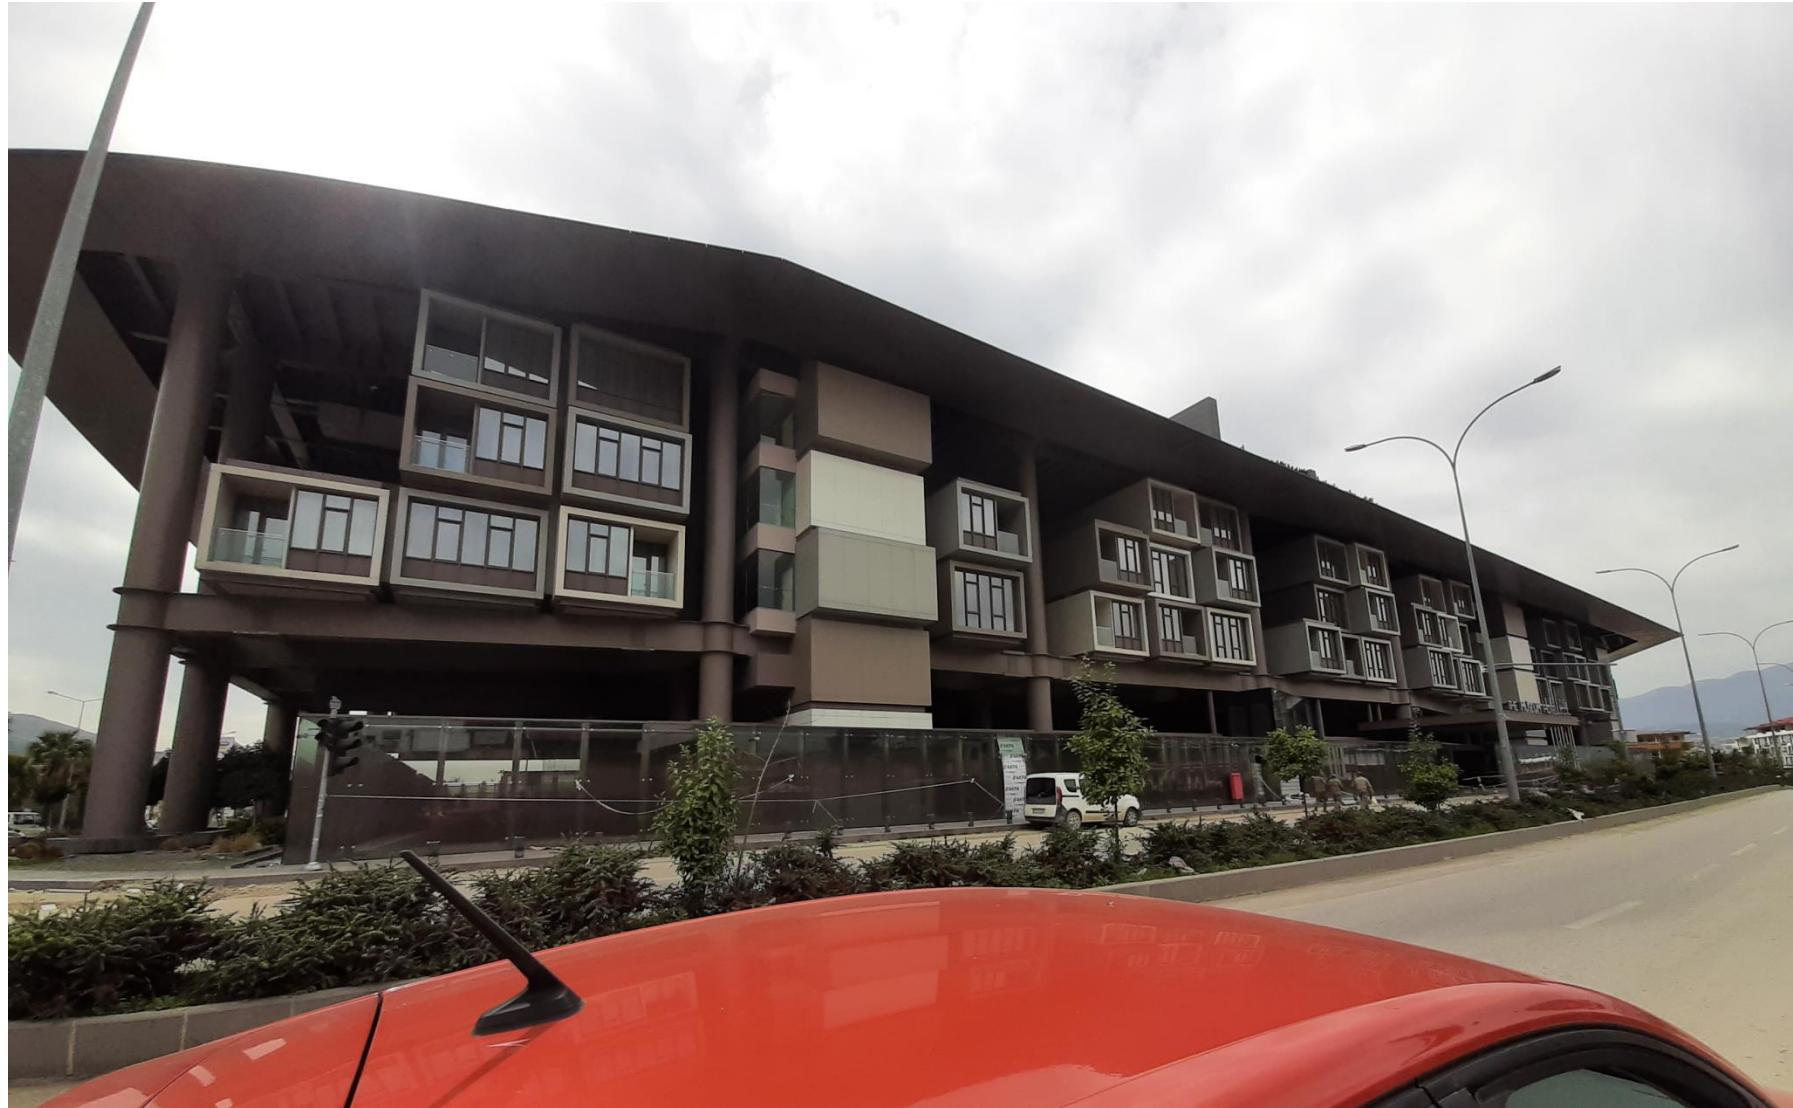
سازه فولادی(موزه باستان شناسی هاتای)

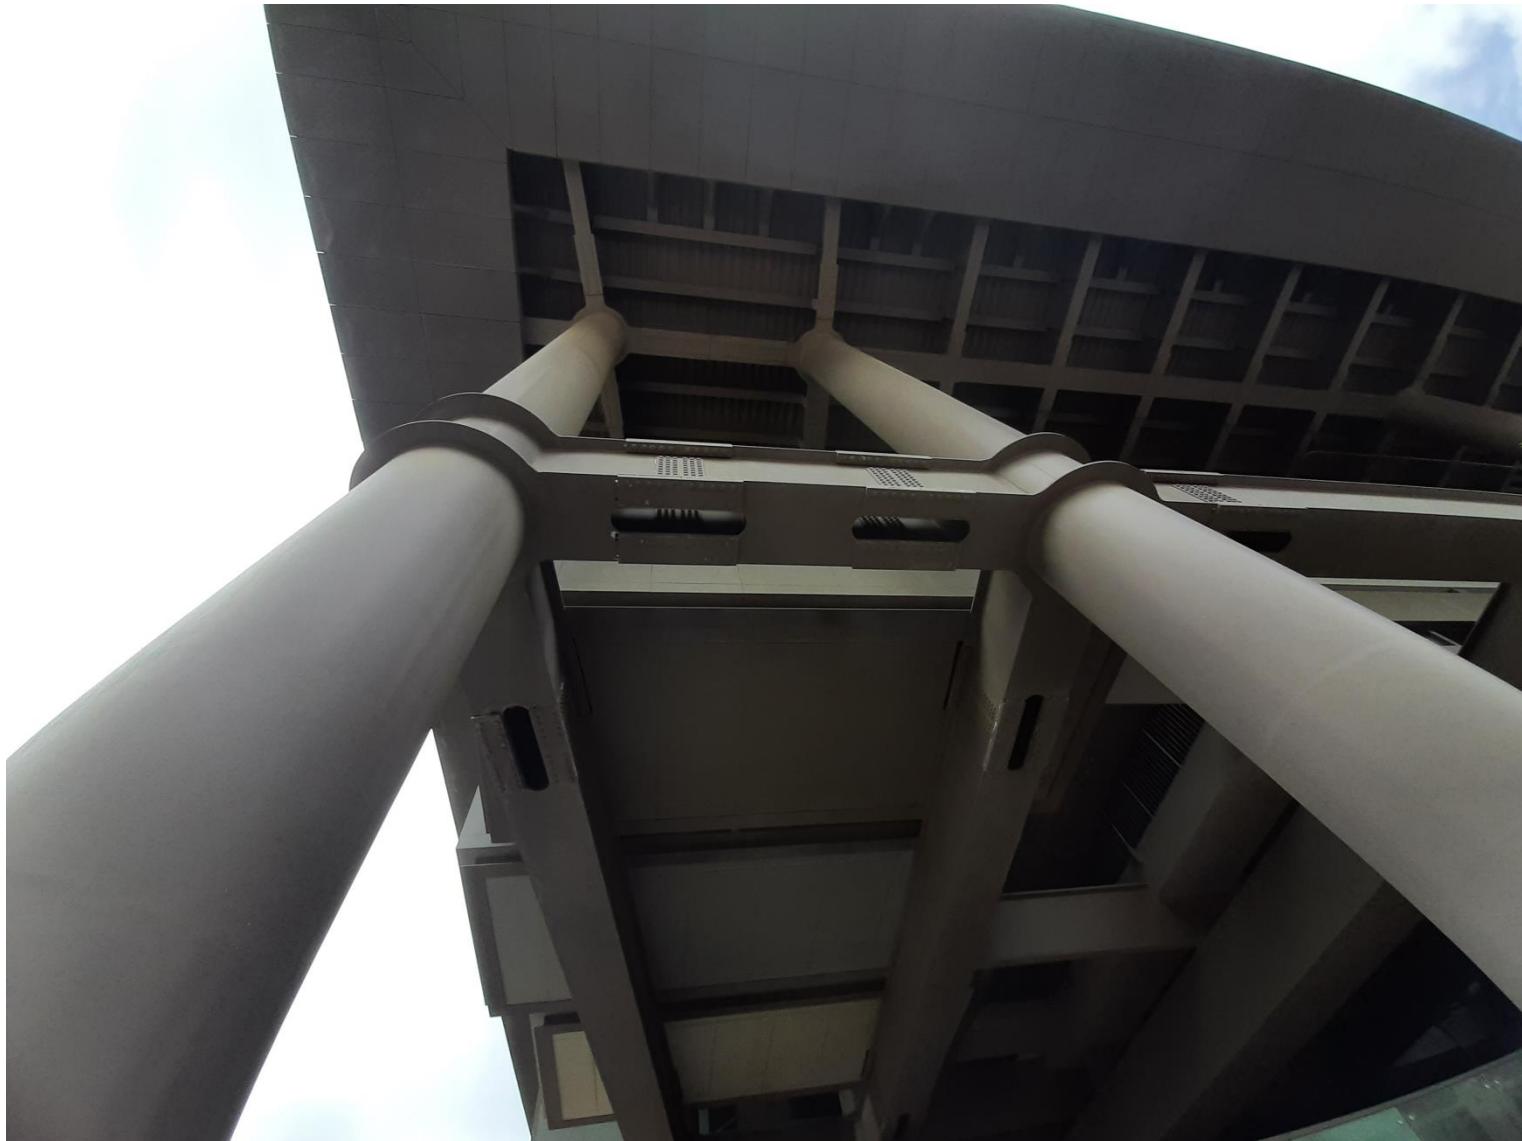
سازه فولادی(موزه باستان شناسی هاتای)
