عملکرد ساختمان‌ها و زیرساخت‌ها در زلزله‌های دوگانه ۶ فوریه قهرمان ماراش ترکیه

مرتضی بسطامی

پژوهشگاه بین المللی زلزله شناسی و مهندسی زلزله

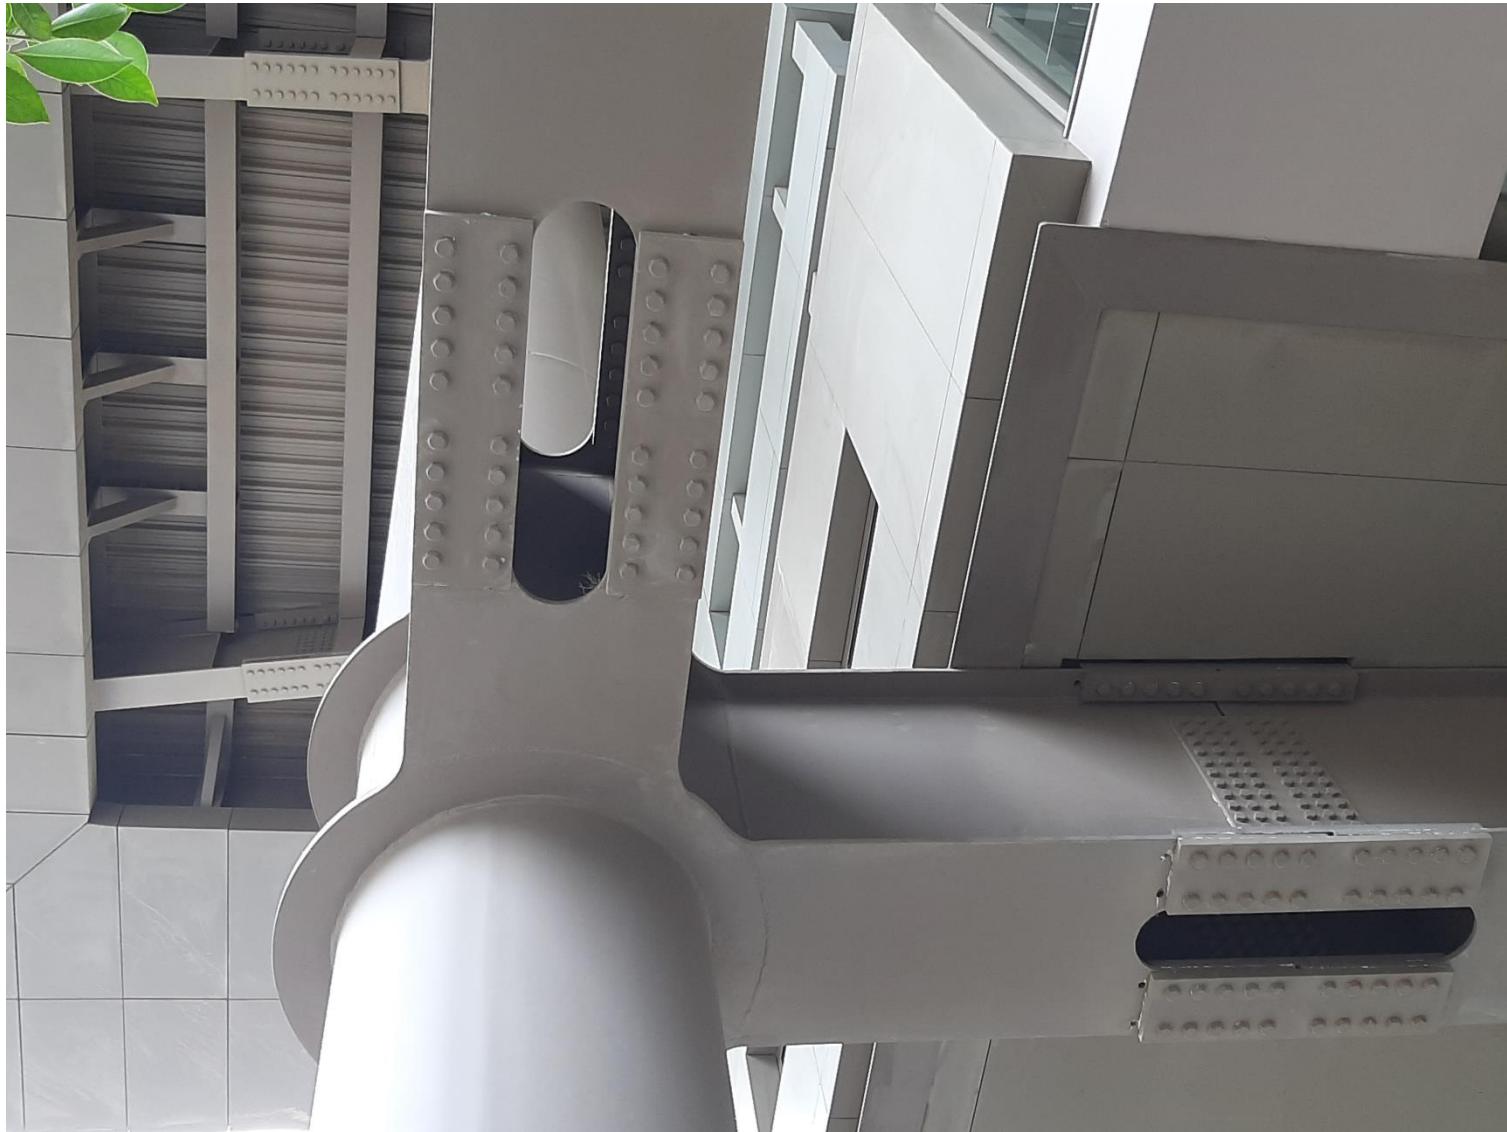
سازه فولادی(موزه باستان شناسی هاتای)

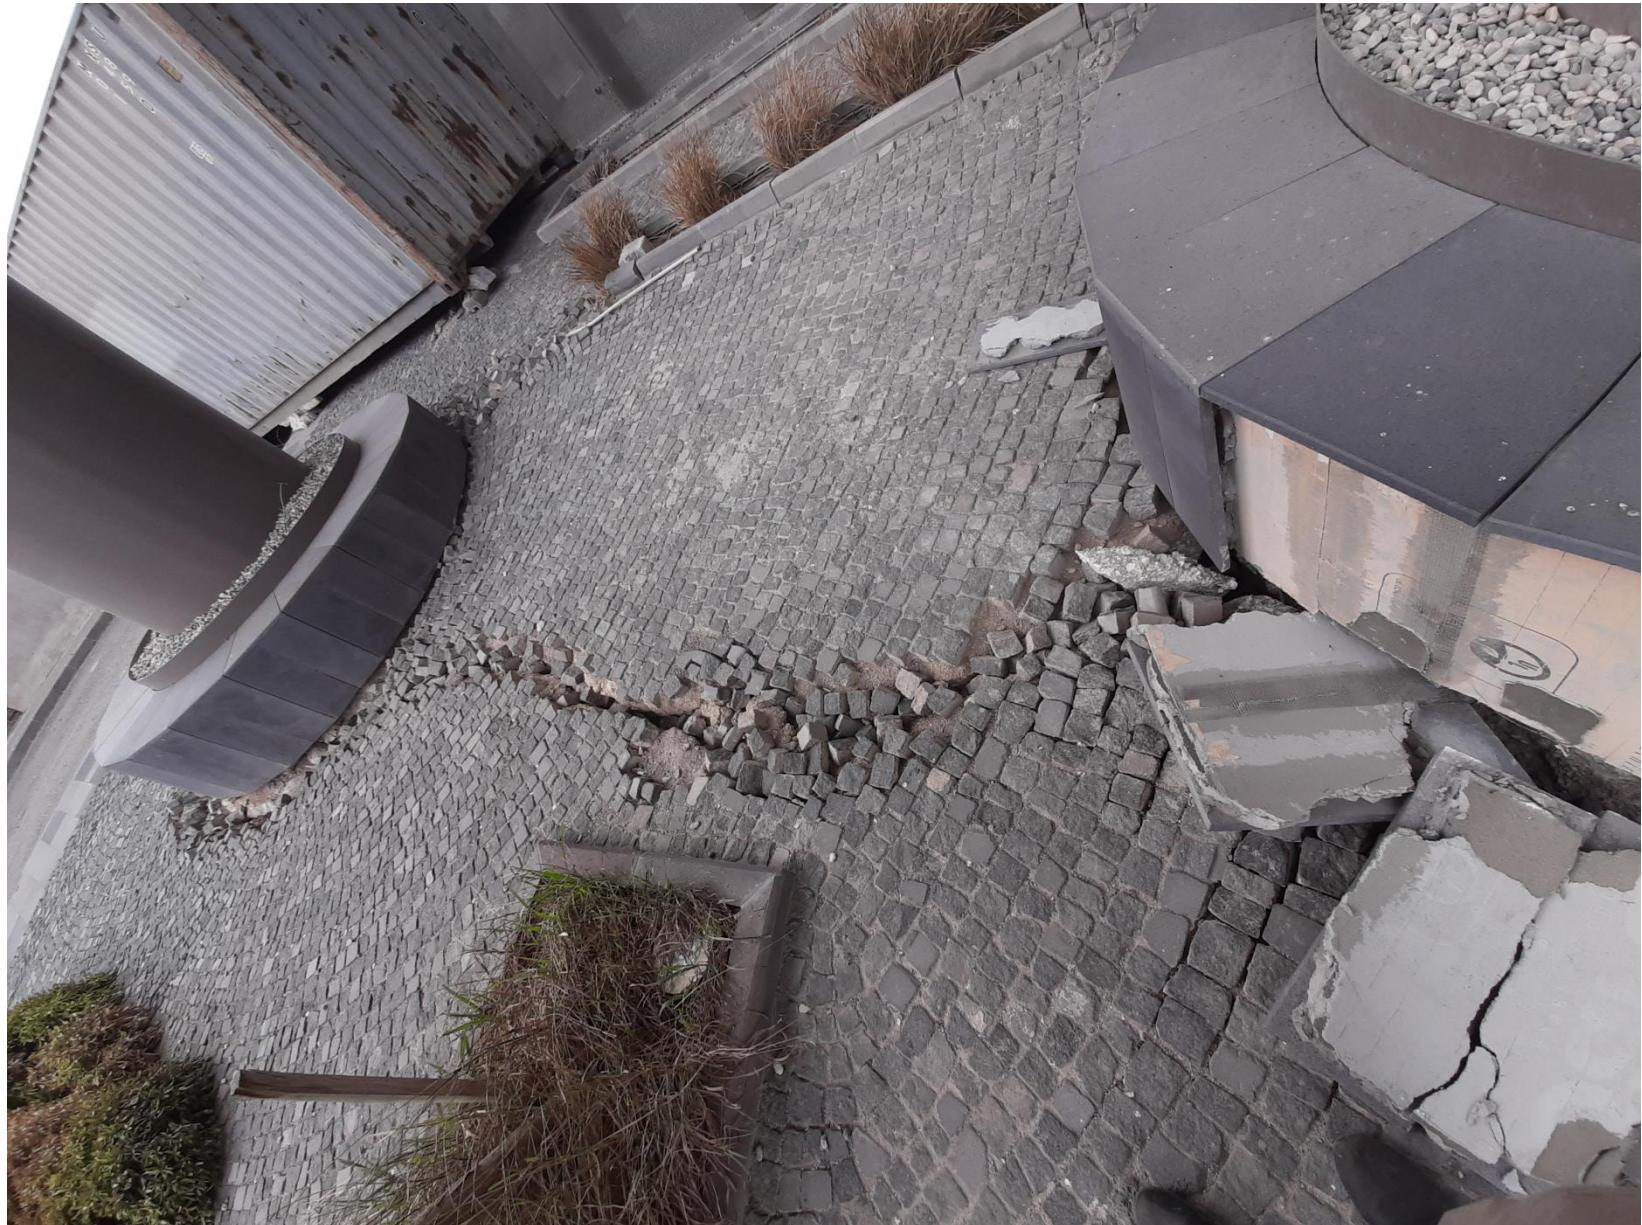
سازه فولادی(موزه باستان شناسی هاتای)

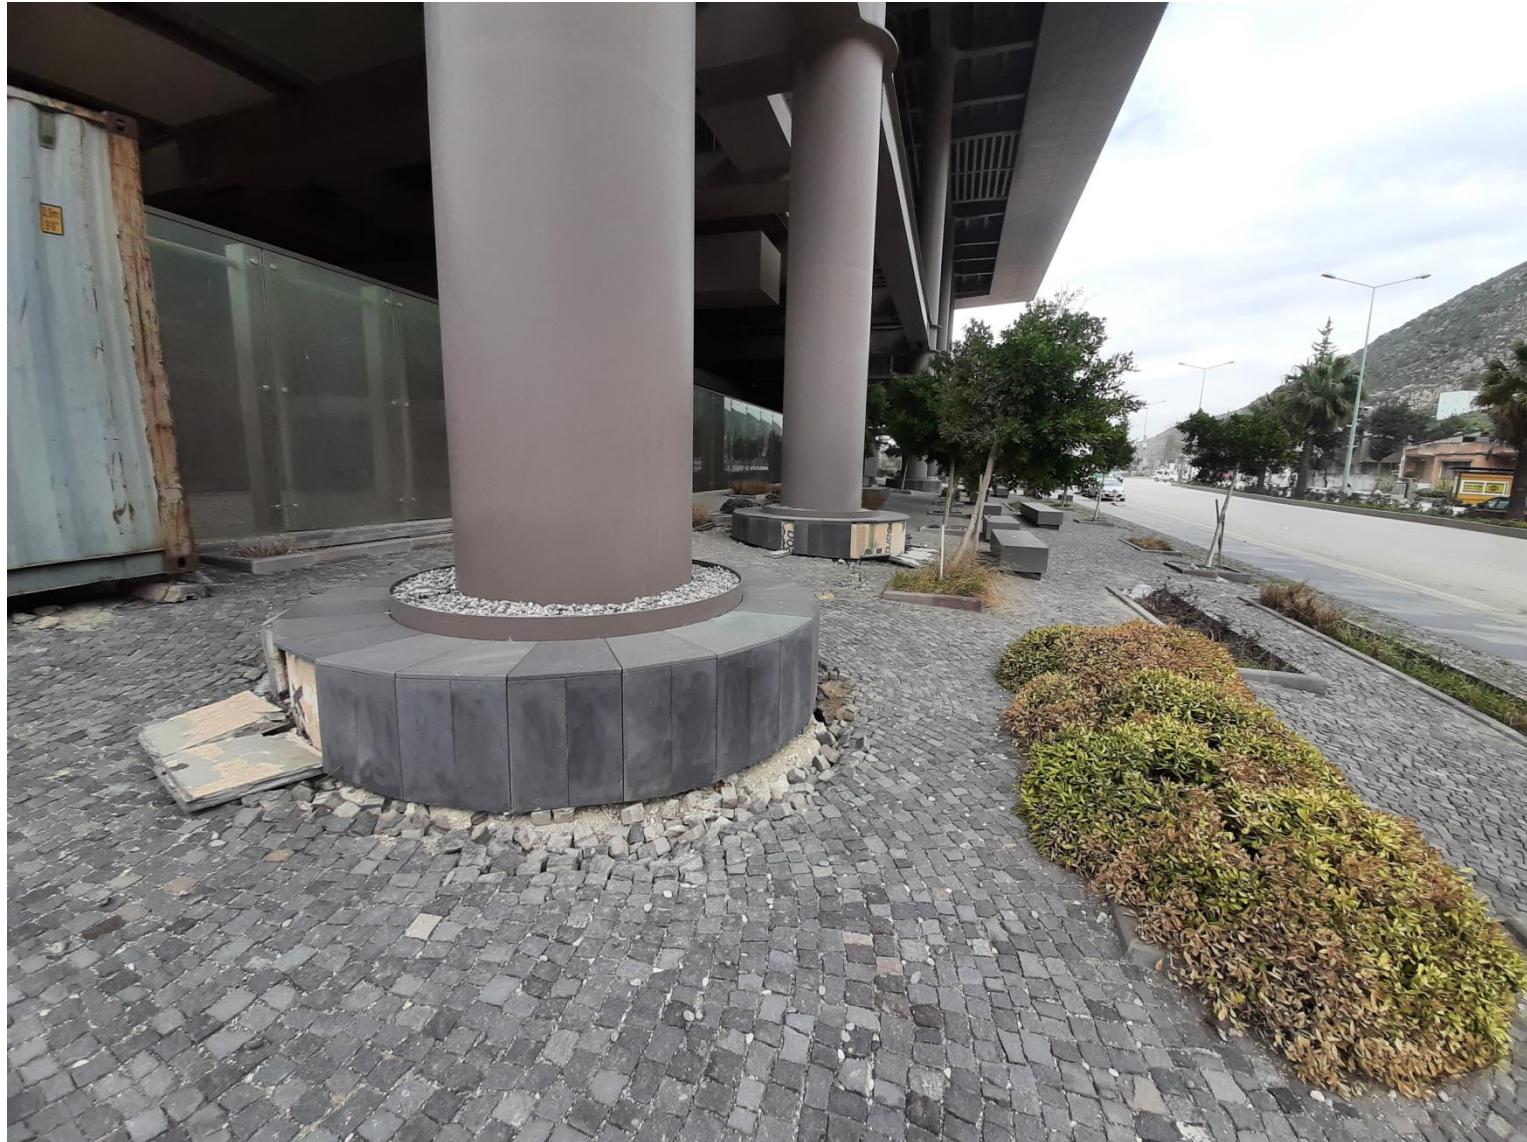
سازه فولادی(موزه باستان شناسی هاتای)

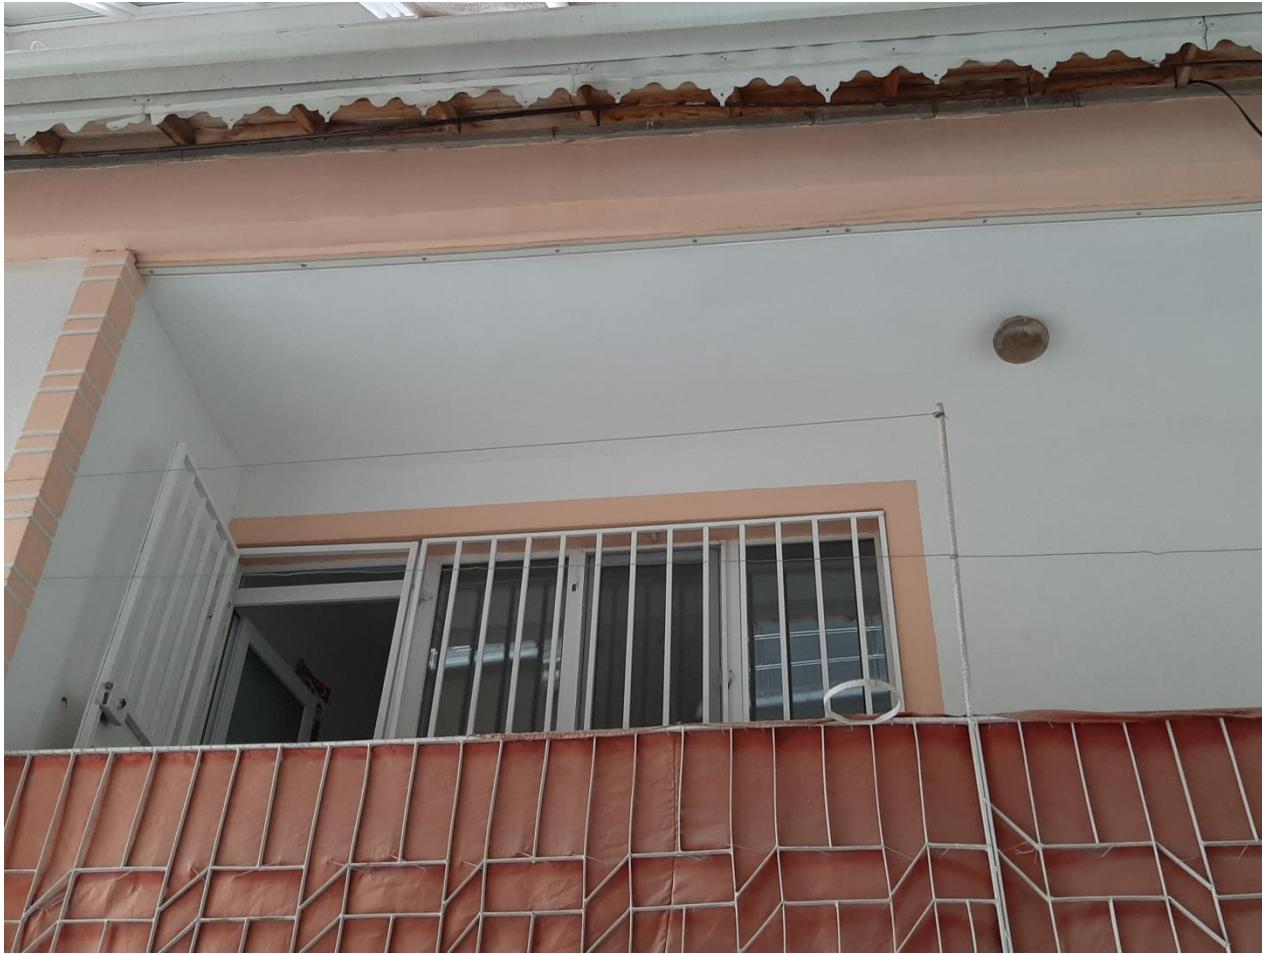
اثرات روانگرایی بر عملکرد ساختمان ها

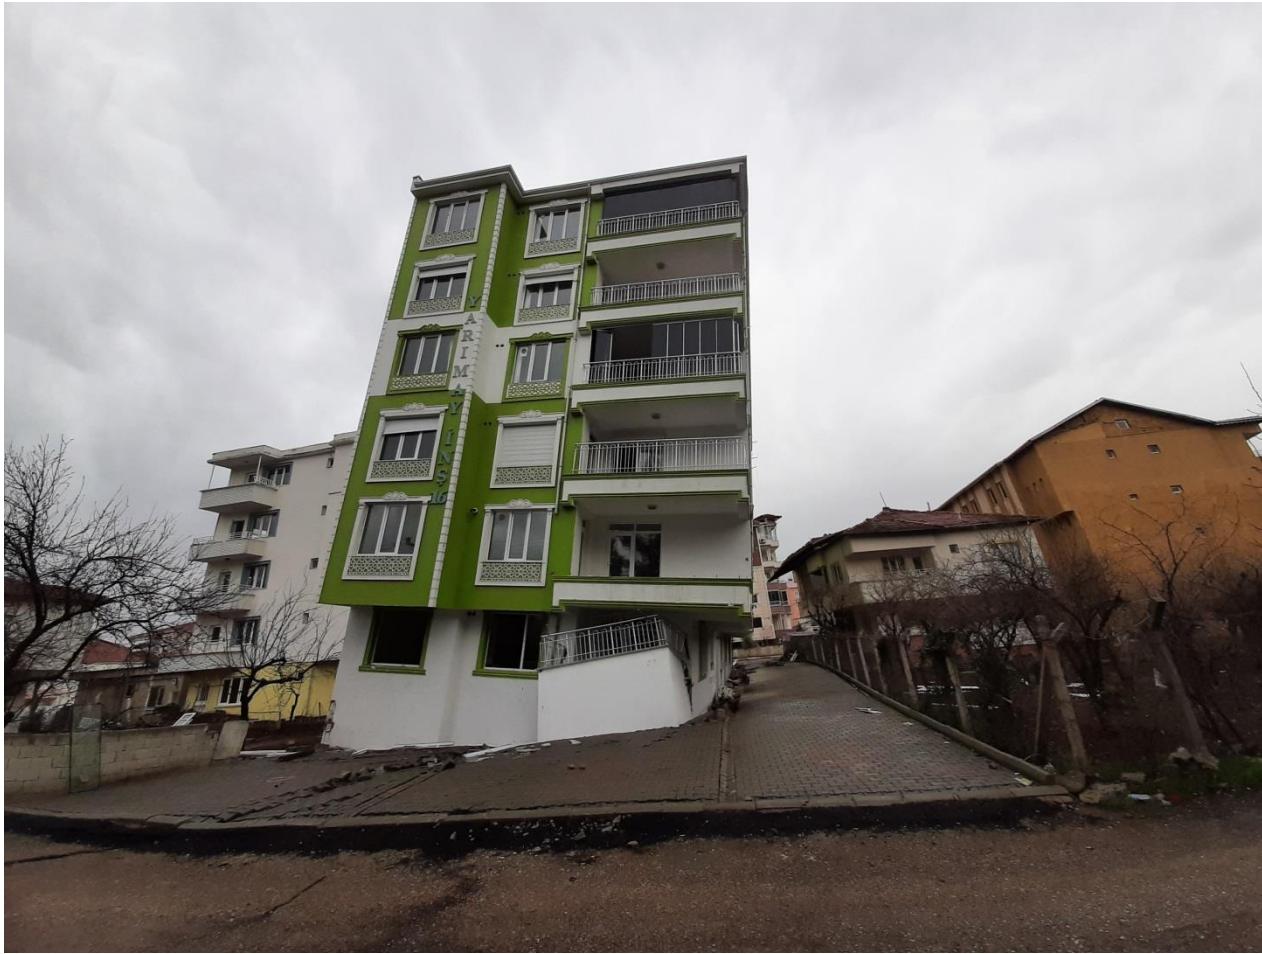
اثرات روانگرایی بر عملکرد ساختمان ها

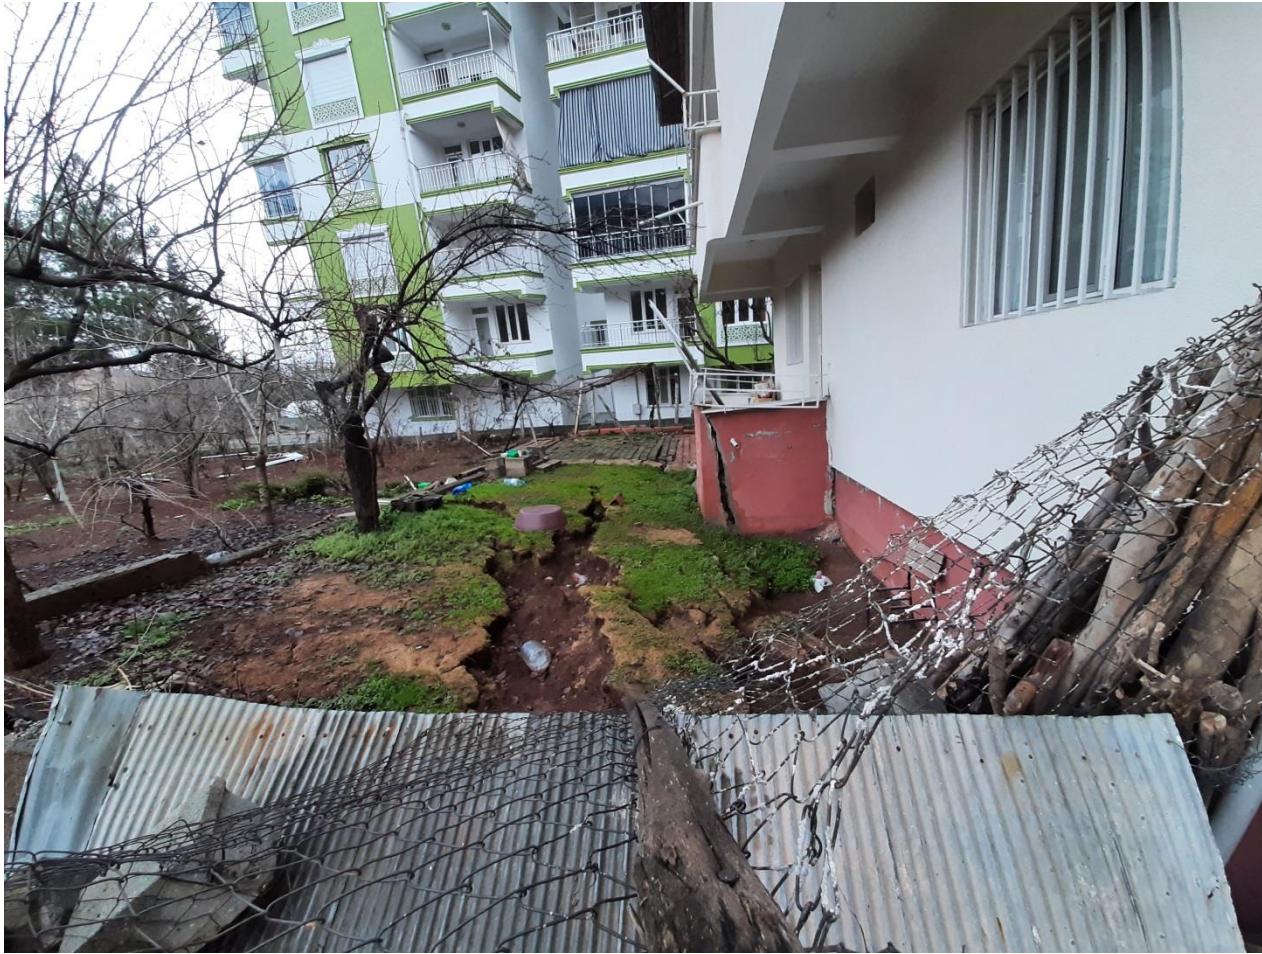
اثرات روانگرایی بر عملکرد ساختمان ها

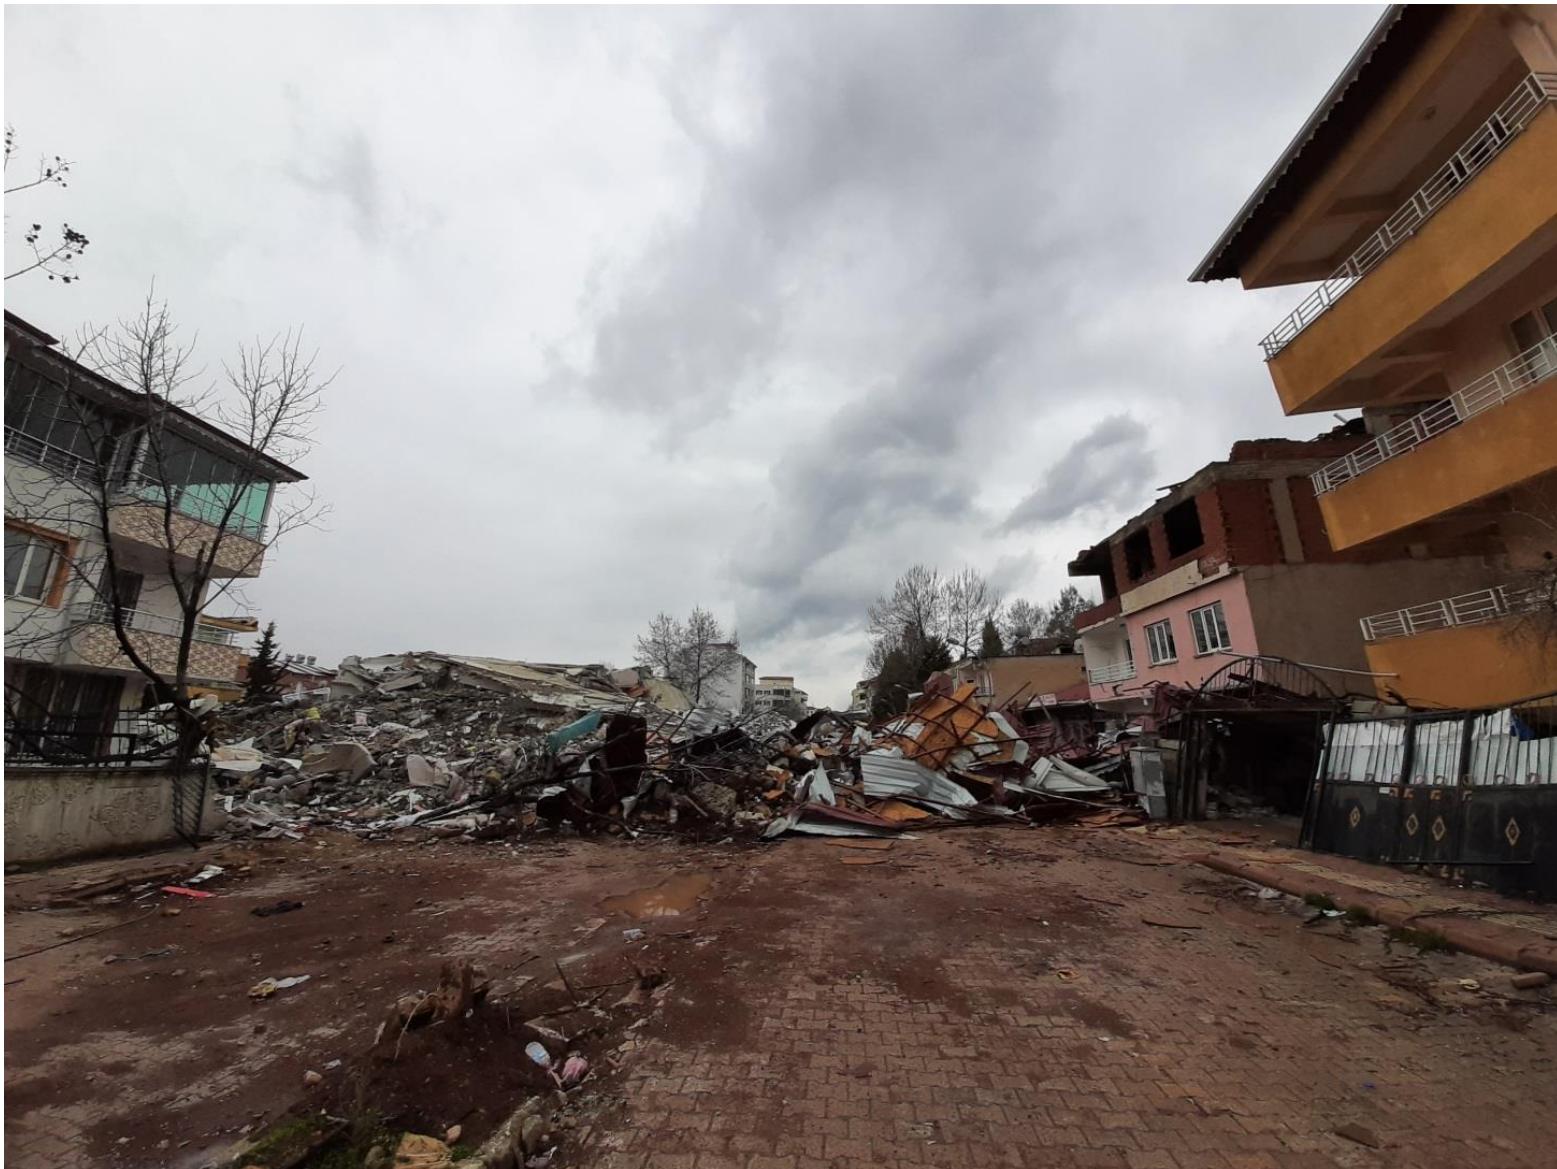
اثرات روانگرایی بر عملکرد ساختمان ها

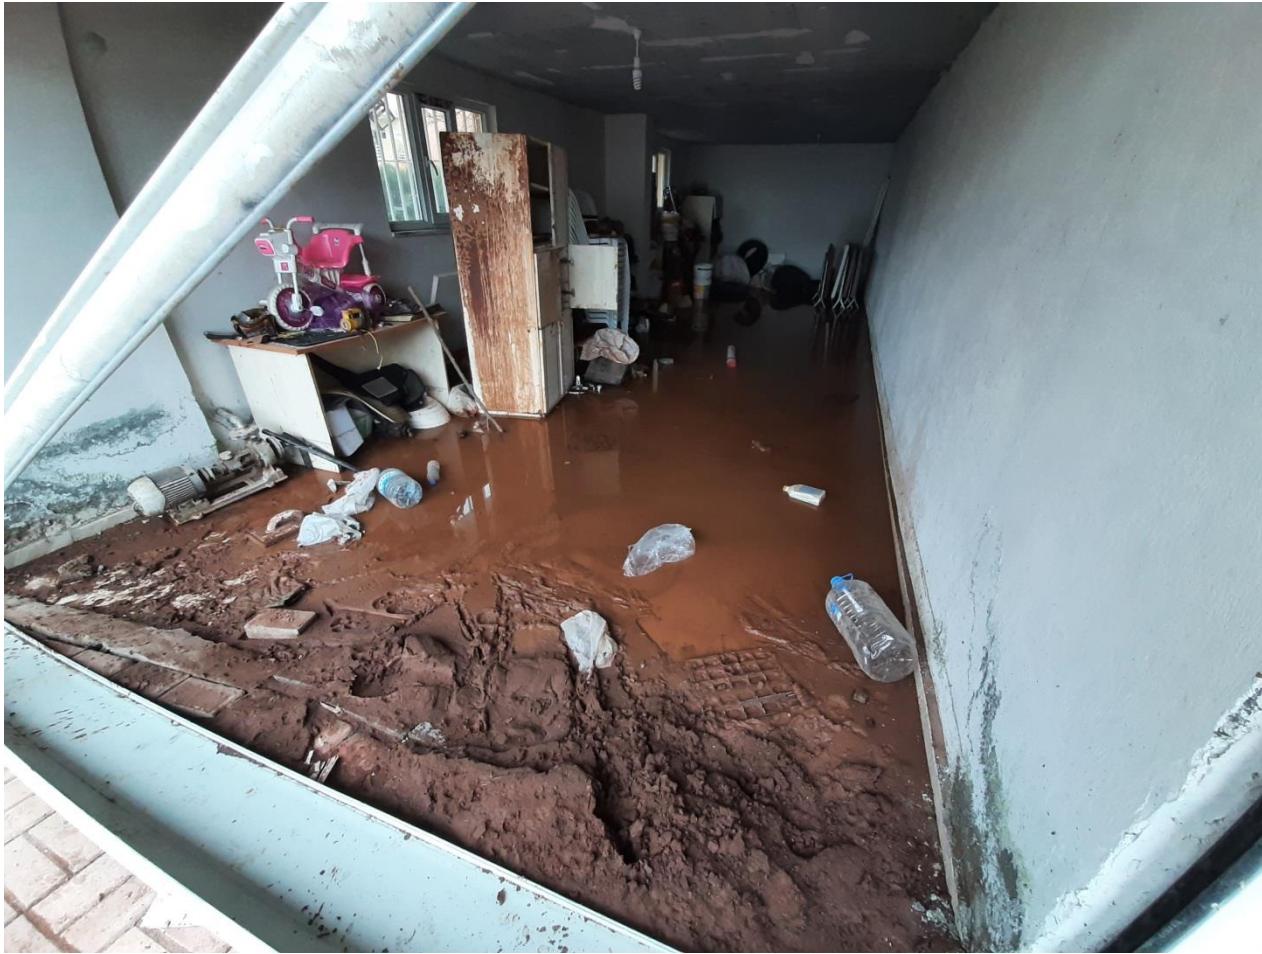
اثرات روانگرایی بر عملکرد ساختمان ها

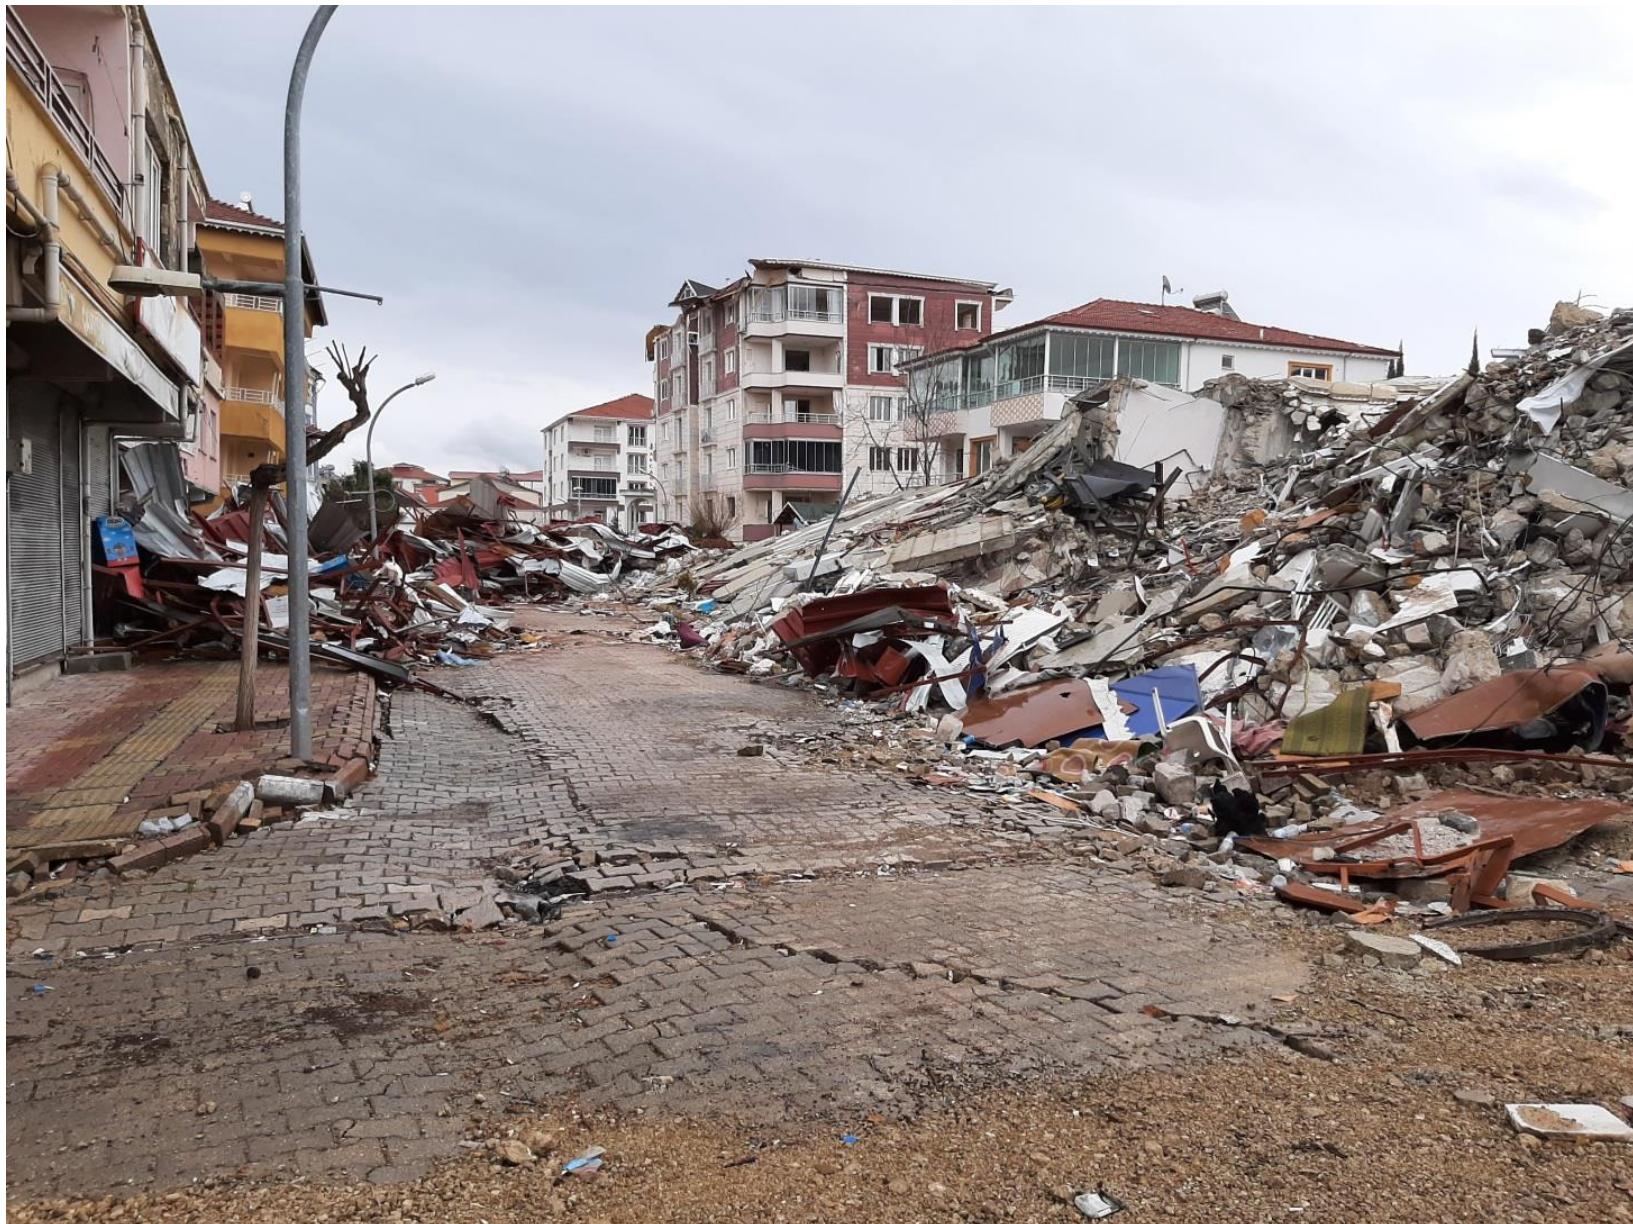
اثرات گسیختگی سطحی و روانگرایی بر عملکرد ساختمان ها

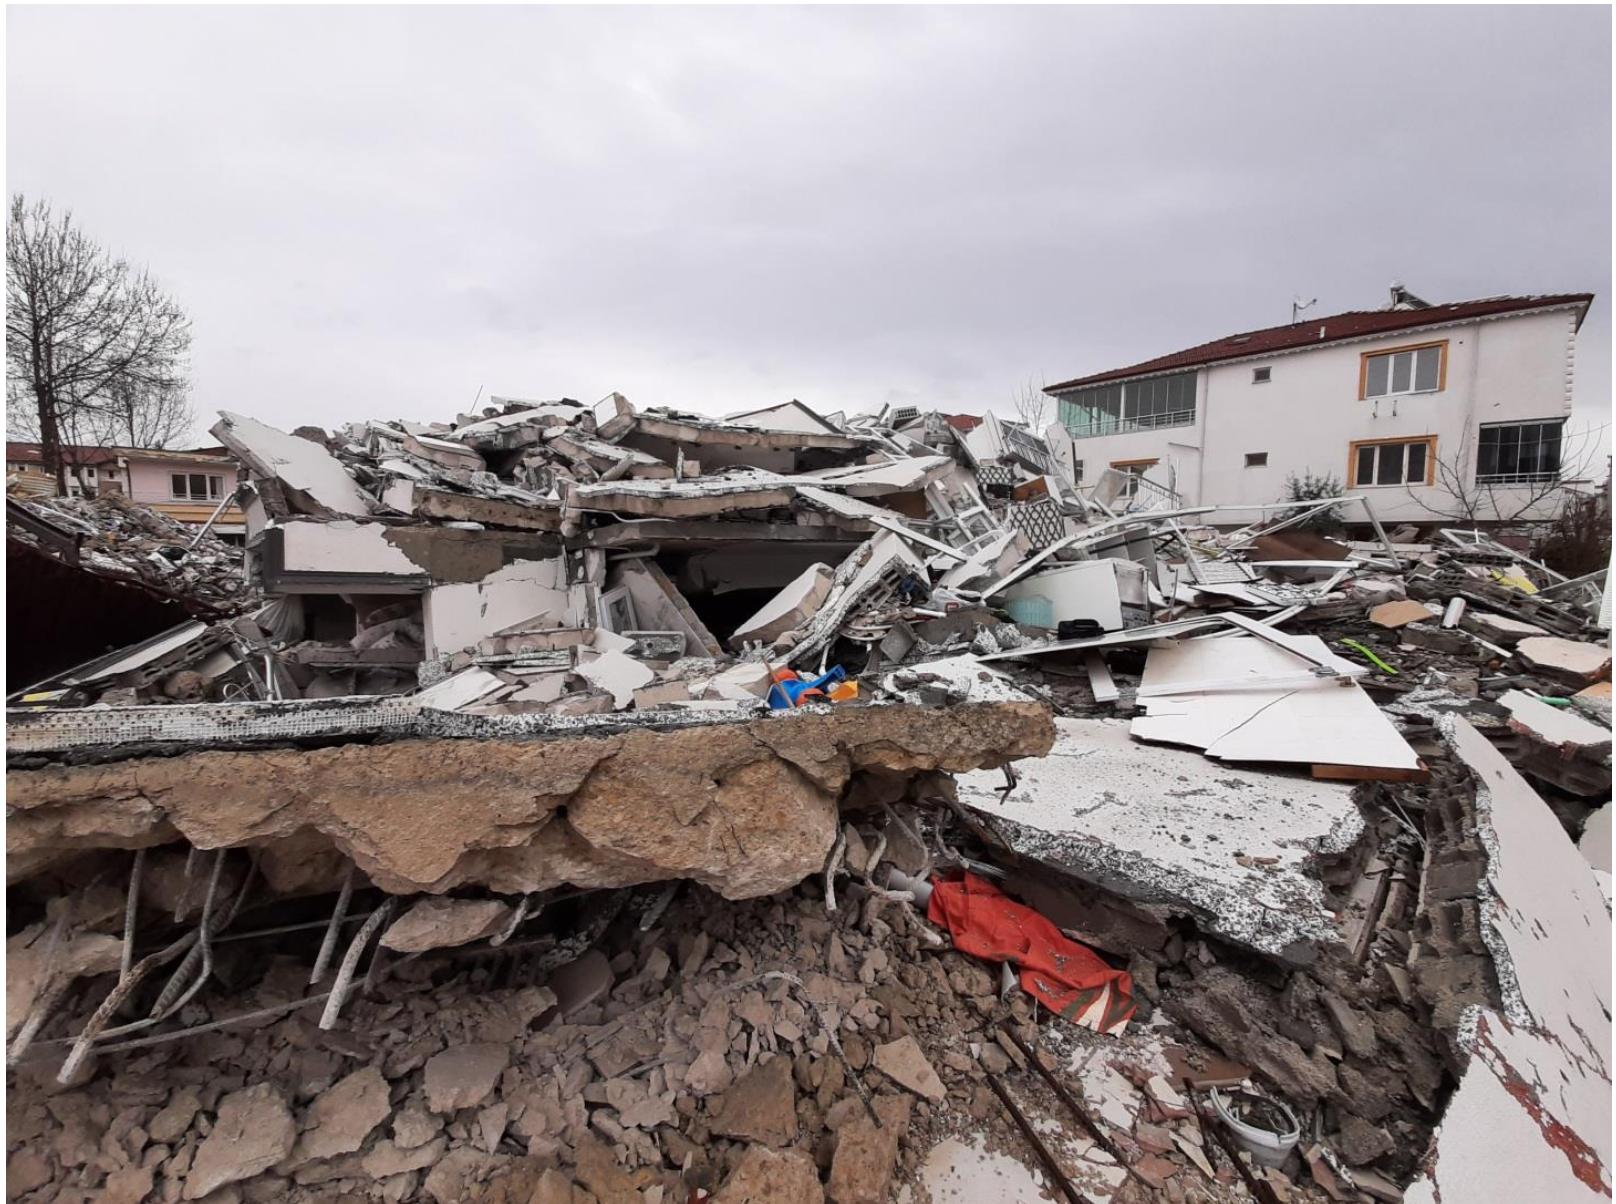
اثرات گسیختگی سطحی و روانگرایی بر عملکرد ساختمان ها

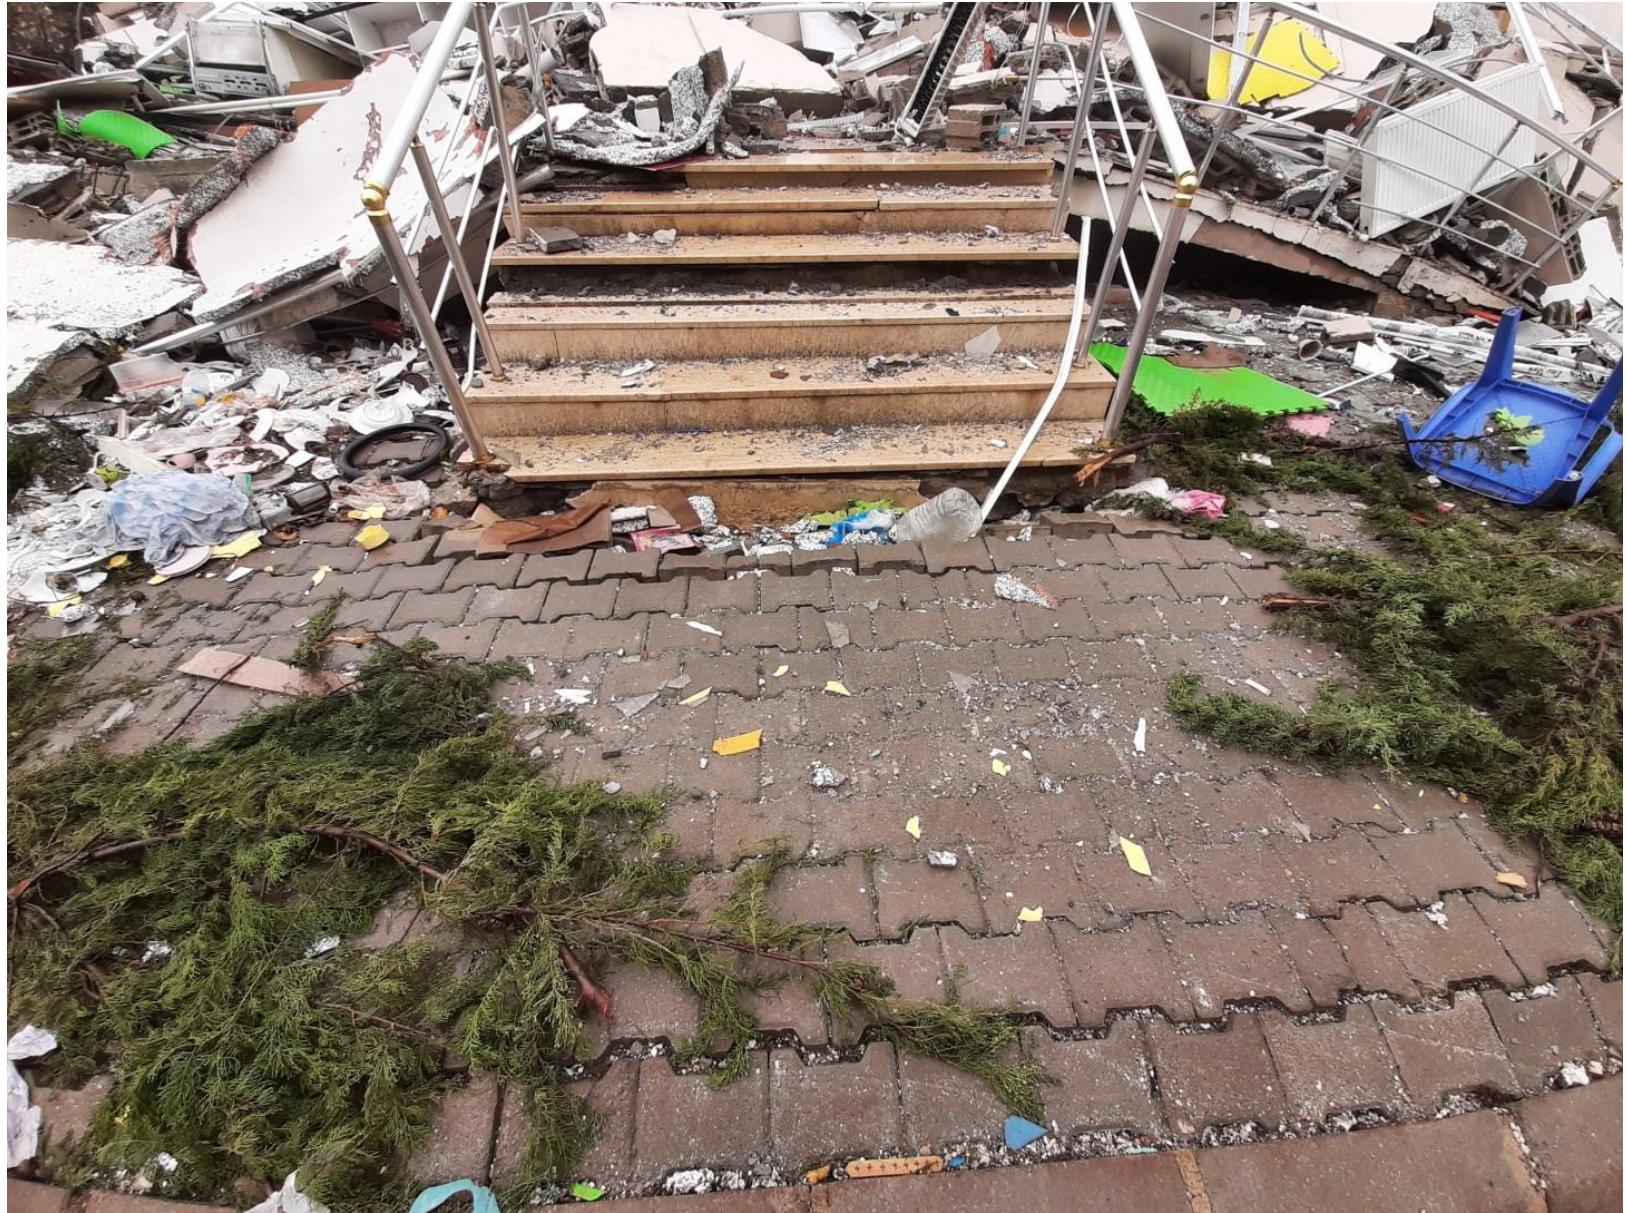
اثرات گسیختگی سطحی و روانگرایی بر عملکرد ساختمان ها

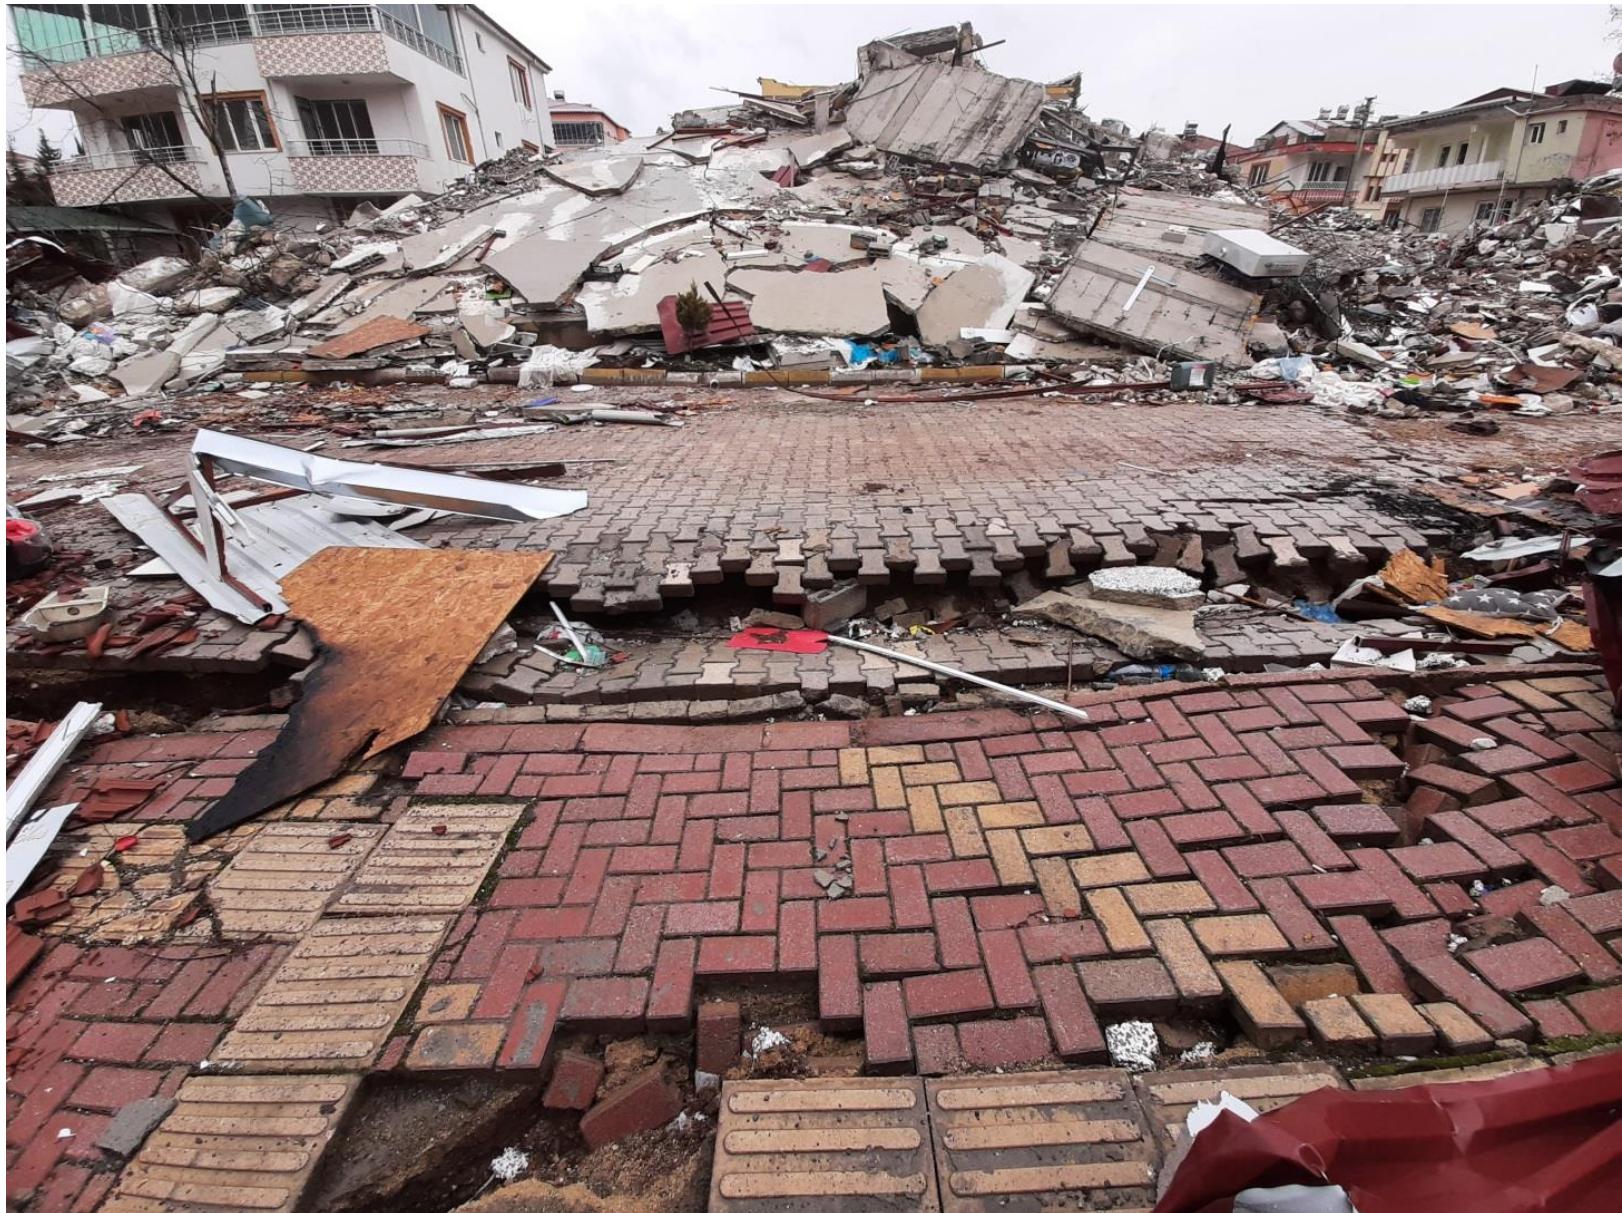
اثرات گسیختگی سطحی و روانگرایی بر عملکرد ساختمان ها

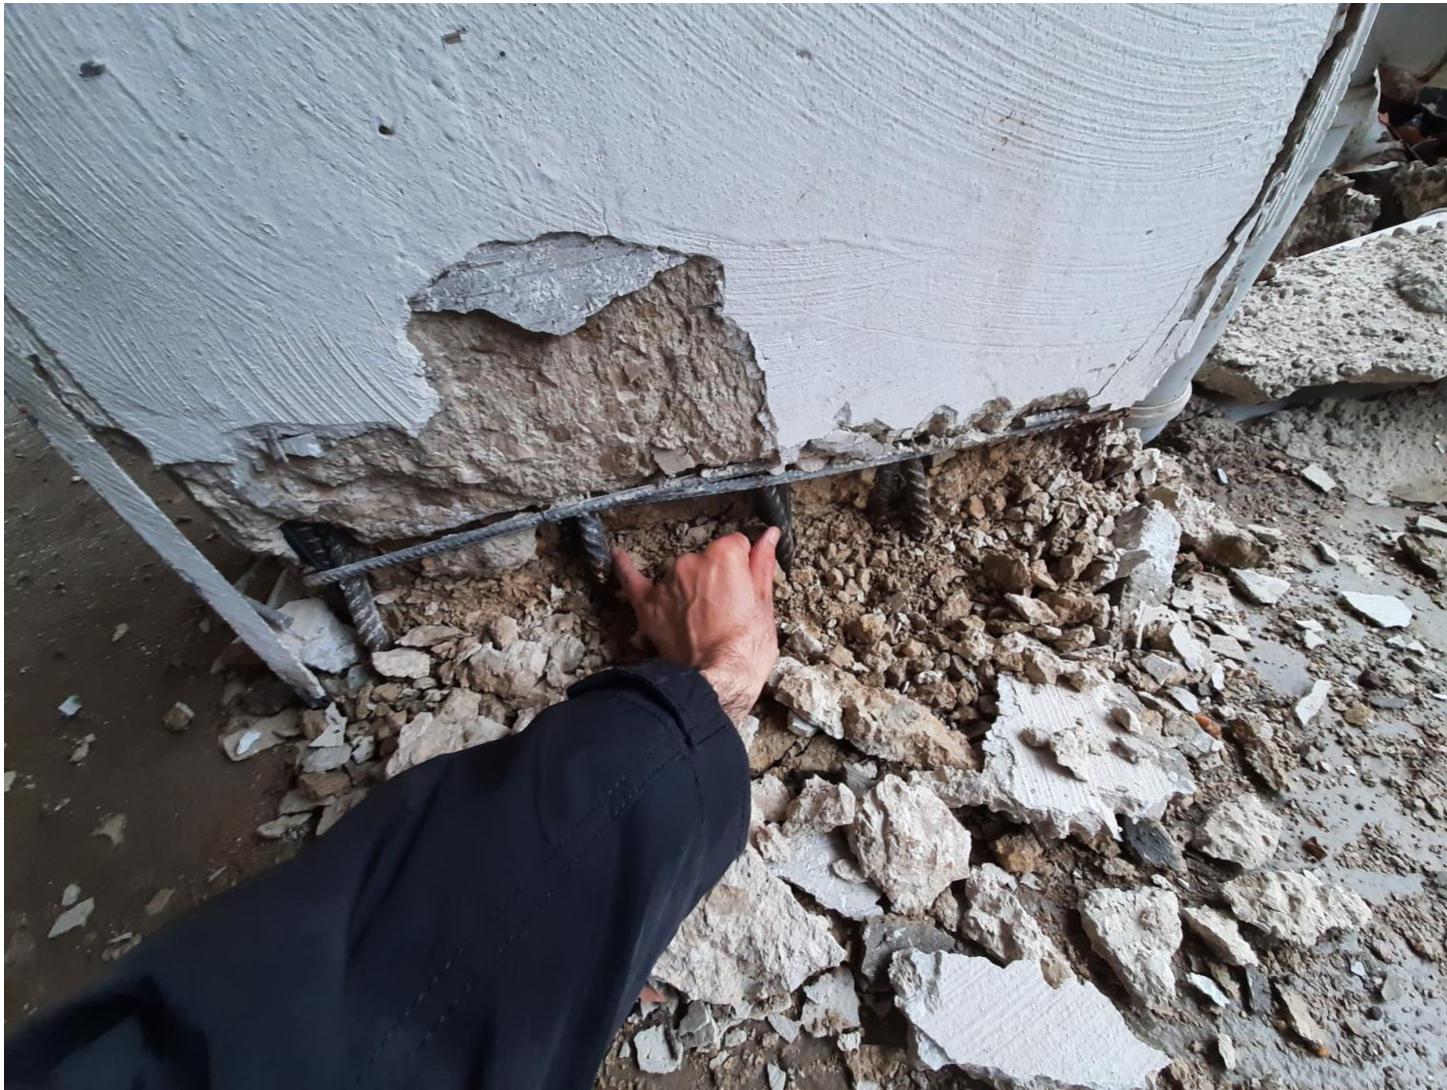
آسیب های سازه ای وارد بر ساختمان های بتونی بر اثر روانگرایی و گسلش سطحی

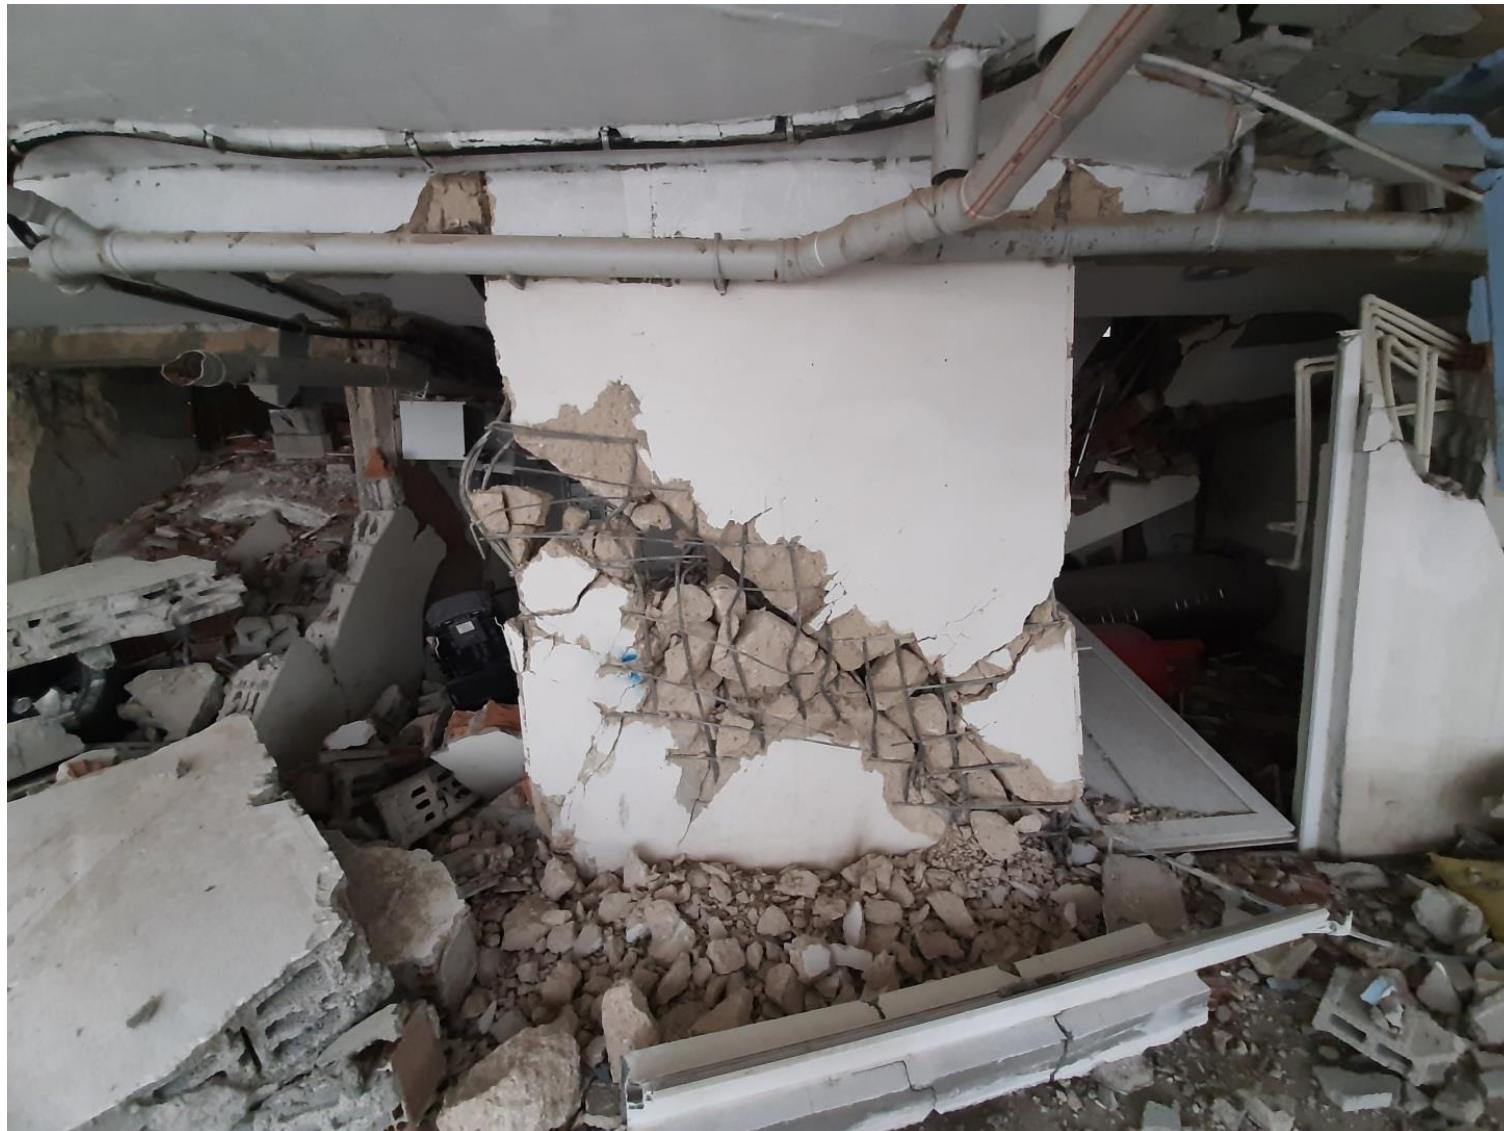
آسیب های سازه ای وارد بر ساختمان های بتنی بر اثر روانگرایی و گسلش سطحی
