عملکرد ساختمان‌ها و زیرساخت‌ها در زلزله‌های دوگانه ۶ فوریه قهرمان ماراش ترکیه

مرتضی بسطامی

پژوهشگاه بین المللی زلزله شناسی و مهندسی زلزله

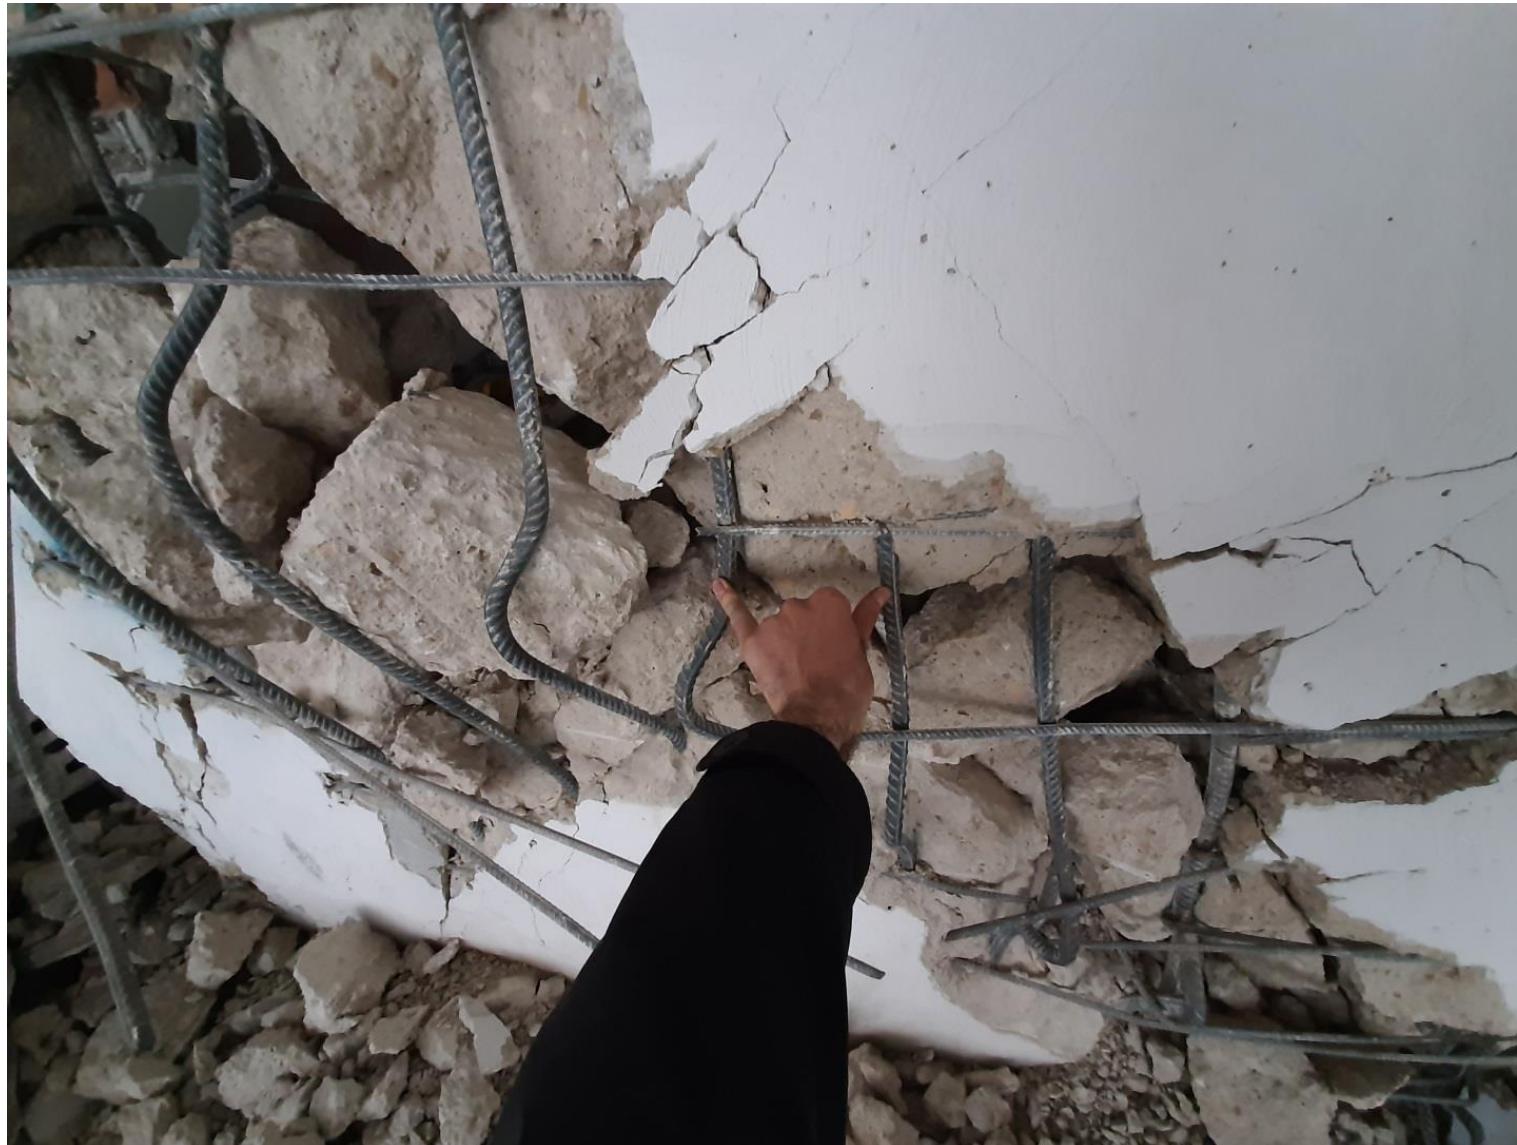
آسیب های سازه ای وارد بر ساختمان های بتنی بر اثر روانگرایی و گسلش سطحی

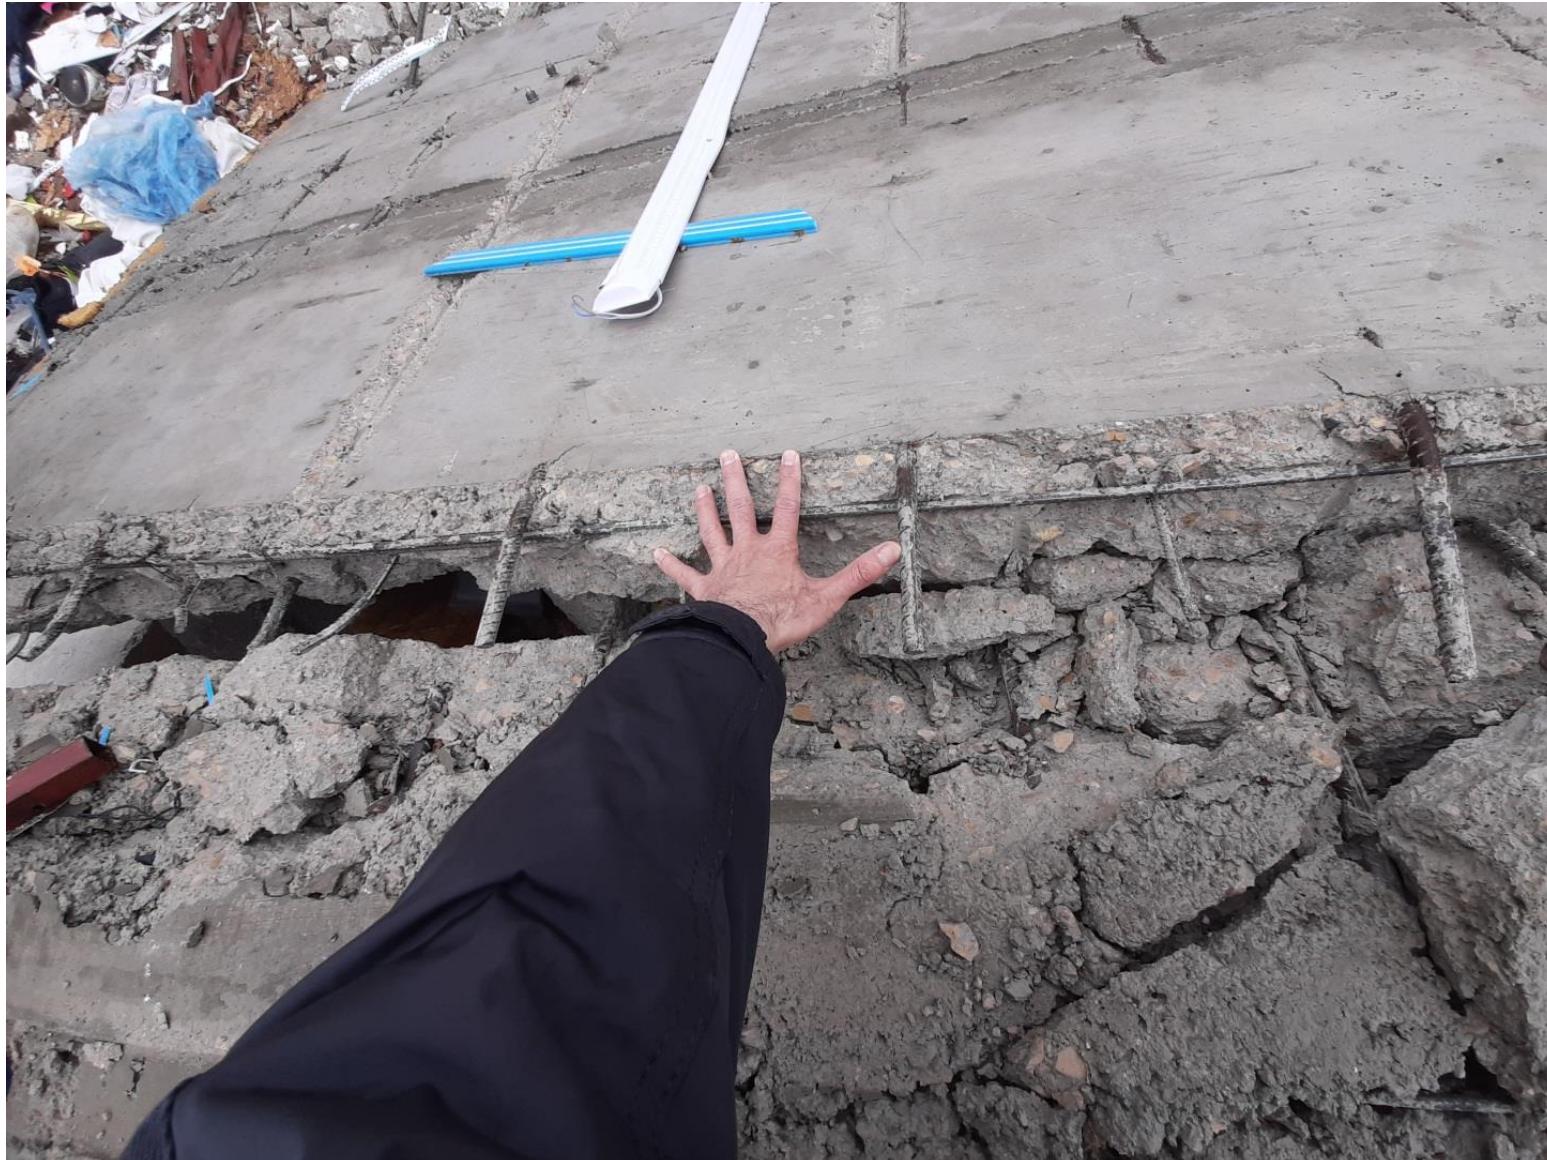
آسیب های سازه ای وارد بر ساختمان های بتونی بر اثر روانگرایی و گسلش سطحی
