پدیده‌های زمین‌شناسی مهندسی و ژئوتکنیکی زلزله فروردین ۱۳۸۵ درب آستانه (سیلاخور)

محمدرضا مهدویفر، عضو هیأت علمی و دانشجوی دکتری ژئوفیزیک/وحید تاجیک، کارشناس پژوهشگاه مهندسی ژئوتکنیک پژوهشگاه

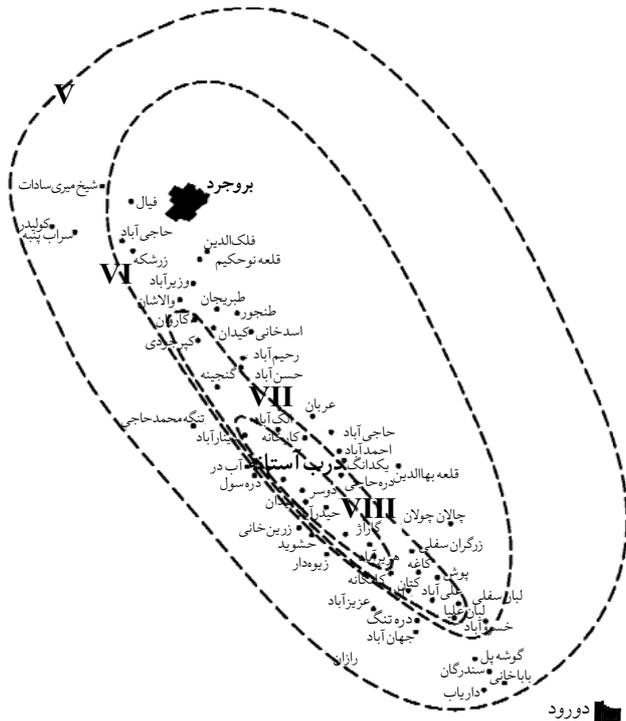
شکل (۱): منحنی های هم شدت زلزله در آبستانه (سیلاخور)

بر اساس نقشه هم شدت زلزله، منحنی های هم شدت به شکل بیضی های کشیده ای هستند که فشردگی آنها در جهت هر دو قطر نامتقارن است (شکل ۱).

در جنوب شرقی قطر بزرگتر (با راستای شمال غرب - جنوب شرق) منحنی ها بیشتر از شمال غرب به یکدیگر فشرده شده و در نتیجه با سرعت سریعتر افت نموده است. عدم تقارن در فشردگی منحنی ها را در این جهت می توان به نحوه گسترش گسیختگی و پدیده جهت پذیری آن (Forward Directivity) مرتبط نمود و شواهد محکمی دال بر تأثیر ساختمانی در آن دیده نمی شود. در سوی جنوب غرب قطر کوچکتر (با راستای شمال شرق - جنوب غرب) منحنی ها بیشتر از شمال شرق به

یکدیگر فشرده شده و در نتیجه با شدت سریعتر افت نموده است. عدم تقارن در این جهت بیشتر از جهت قطر بزرگتر بیضی‌ها بوده، به طوری که شدت در فاصله ۲/۵ تا ۵ کیلومتر از VIII به VI کاهش می‌یابد. این کاهش می‌تواند با در نظر گرفتن شرایط ساختگاه بدین صورت توجیه گردد:

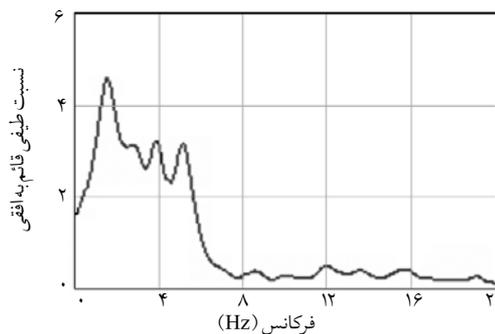
شکل (۲): میانگین نسبت طیفی قائم به افقی (در دو جهت) شتابنگاشت‌های به دست آمده از ایستگاه چالانچولان در ۱۲ کیلومتری رومرکز زلزله [۷]

- براساس مطالعات جعفری و همکاران [۶] دشت سیلاخور از رسوباتی ریزدانه با ضخامت زیاد و تراکم کم تشکیل یافته است. بدیهی است ضخامت این رسوبات به سمت جنوب غرب و با نزدیک شدن به ارتفاعات کاهش می‌یابد. با توجه به موارد مذکور افت سریع میزان تخریب از محدوده پیشینه شدت که روی آبرفتی سست و ضخیم قرار گرفته است به سمت جنوب غرب که ضخامت آبرفت سریعاً کم شده و به سنگ بستر می‌رسد می‌تواند نشانه تشدید جنبش زمین در نواحی میانی دشت باشد. - قابلیت تشدید در آبرفتهای منطقه، با تحلیل شتابنگاشت‌های به دست آمده از زلزله درب آستانه در ایستگاه چالانچولان (قرار گرفته روی دشت و به فاصله حدود ۱۲ کیلومتر از رومرکز زلزله) نیز تأیید می‌گردد [۷]. طبق این تحلیل، میزان تشدید در محدوده فرکانسی ۱/۳ تا ۵ هرتز بین ۳ تا ۵ و نشانه سست بودن آبرفت و تشدید قوی حرکات زلزله در محدوده فرکانسی مزبور است (شکل ۲).

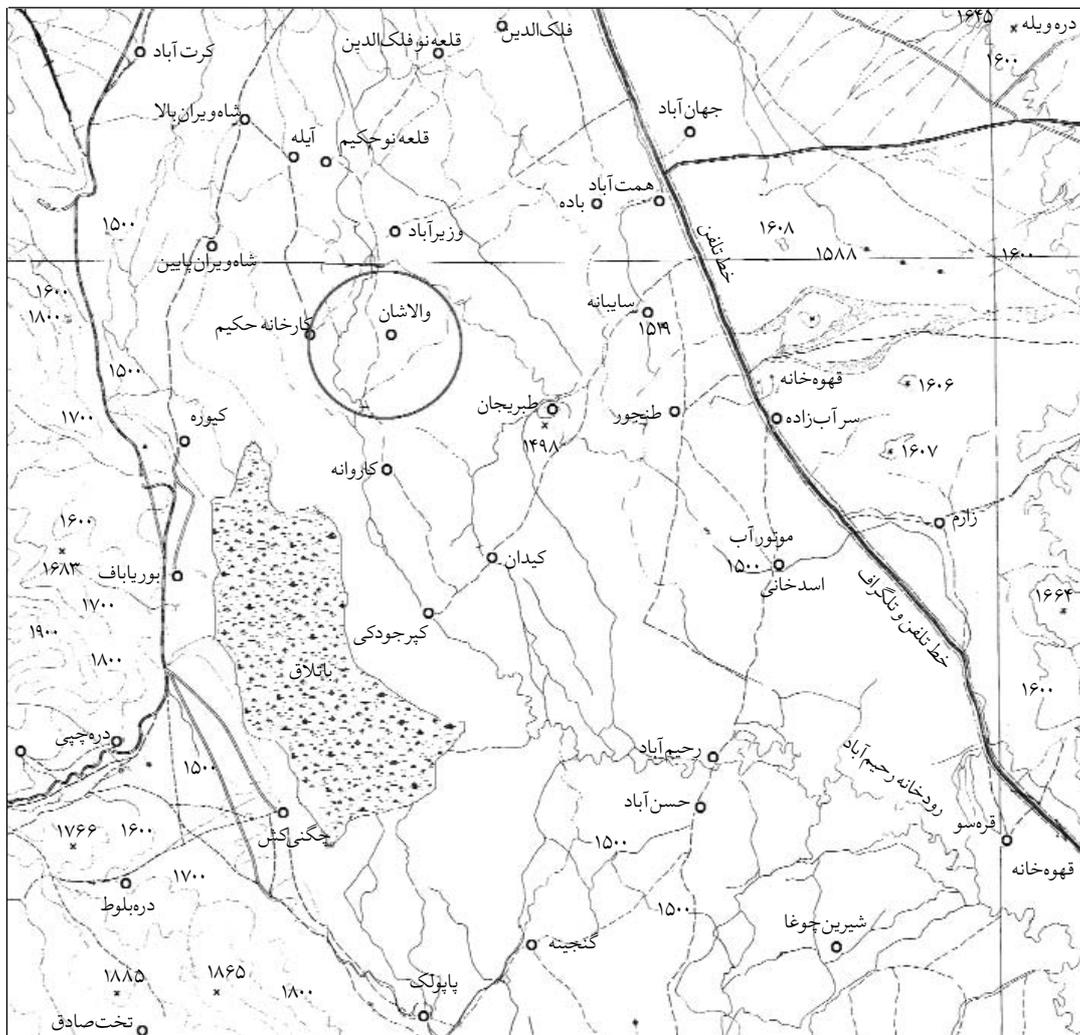
شکل (۳): موقعیت روستای والاشان نسبت به روستاهای اطراف

علاوه بر این شواهد، موارد دیگری نیز در منطقه وجود دارند که می‌توانند به عنوان دلایلی بر تأثیر ساختگاه محسوب گردند. از جمله این موارد می‌توان به تخریب شدیدتر روستای والا شان (در شمال غرب رومرکز) نسبت به روستاهای اطراف اشاره نمود. این روستا در چهار کیلومتری جنوب شرق بروجرد و ۲۸ کیلومتری شمال غرب رومرکز زلزله قرار دارد (شکل ۳). با وجود اینکه فاصله روستا از رومرکز زلزله بیشتر از فاصله روستاهای مجاور مانند کاروانه، کپر جودکی، کیدان و طبرجان است، ولی میزان تخریب (شدت زلزله) در آن بیشتر از چهار روستای مذکور است. این موضوع می‌تواند با نوع خاک منطقه تا حدی توجیه گردد. روستای والا شان در نزدیکی باتلاقی قرار دارد که احتمالاً در زمانهای گذشته تا زیر روستای والا شان گسترش داشته است (شکل ۳). همین امر می‌تواند موجب سست تر بودن خاک روستای والا شان نسبت به روستاهای اطراف باشد. بدیهی است این فرضیه به بررسی بیشتر محلی و مقایسه خاک زیرین روستای والا شان با روستاهای همجوار نیاز دارد.

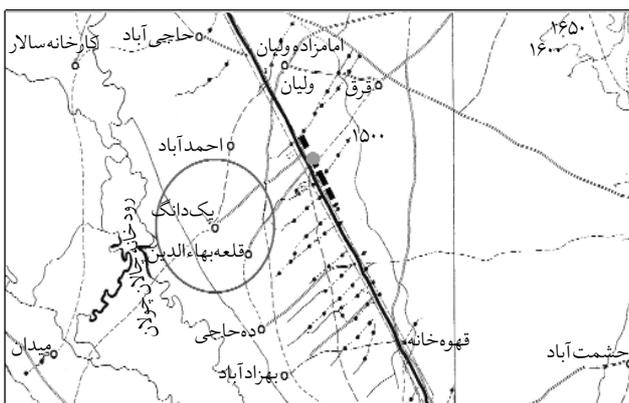
شکل (۵): موقعیت روستای یک دانگ

شرایط روستای یک دانگ با روستای قره سو متفاوت است (شکل ۵). گرچه میزان شدت زلزله در این روستا همانند روستای قره سو کمتر از روستاهای همجوار مانند قلعه

در نتیجه، نمی‌توان با اطلاعات موجود نسبت به علت کاهش خسارات در این روستا اظهار نظر نمود.

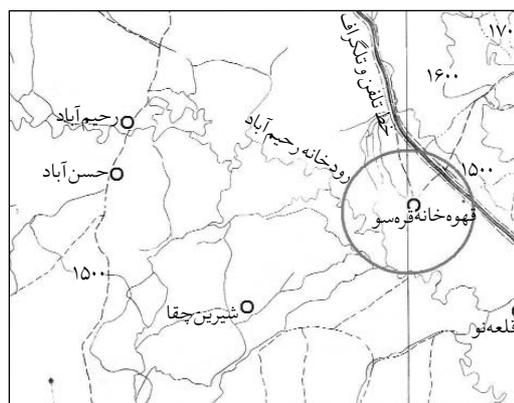
شکل (۴): موقعیت روستای قره سو

نمونه دیگری از تأثیر ساختگاه تخریب کمتر روستاهای قره سو و یک دانگ نسبت به روستاهای اطراف می‌باشد. روستای قره سو در ۹ کیلومتر جاده بروجرد به خرم آباد قرار دارد (شکل ۴). طبق نقشه هم شدت زلزله (شکل ۱) روستاهای اطراف قره سو همچون اسدخانی و شیرین چوغا شدت VI را تحمل کرده‌اند؛ ولی شدت زلزله در این روستا ۷ بوده است. تفاوت مشاهده شده در شدت تحمل شده در این روستا نسبت به روستاهای مجاور را می‌توان همانند روستاهای قرار گرفته بر حاشیه جنوب شرقی دشت سیلاخور به نزدیک بودن این روستا به ارتفاعات شمال شرقی منطقه و در نتیجه کاهش ضخامت آبرفت نسبت داد.

بهاء الدین و احمد آباد است، ولی با توجه به فاصله تقریباً برابر آن و روستاهای اطراف با ارتفاعات، نمی توان کاهش ضخامت آبرفت را دلیلی بر کاهش شدت زلزله در آن در نظر گرفت.

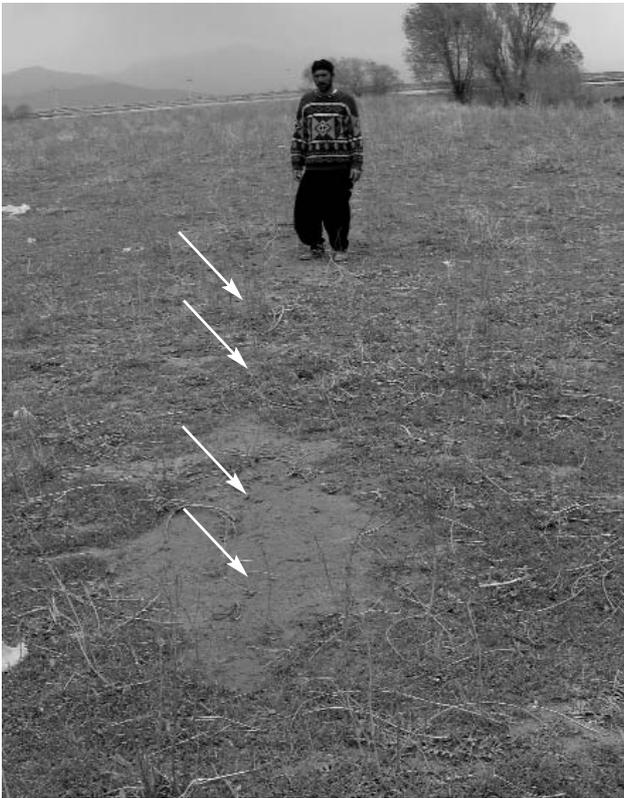
تصویر (۱): خروج ماسه از شکافهایی به راستای ۱۰۰ درجه در شرق روستای لبنان

روستای لبنان در ۱۵ کیلومتری شمال غرب شهر دورود قرار دارد. در شرق و جنوب شرق این روستا روانگرایی به صورت خروج حجم زیادی ماسه از شکافهایی با راستای ۱۰۰ درجه رخ داده است (تصویر ۱). همراه با خروج ماسه بخشهای وسیعی از کناره رودخانه سیلاخور بر اثر کاهش ضخامت لایه ماسه نشست کرده و به صورت نوعی از حرکات توده‌ای (گسترش جانبی) به سمت رودخانه هجوم برده‌اند (تصویر ۲).

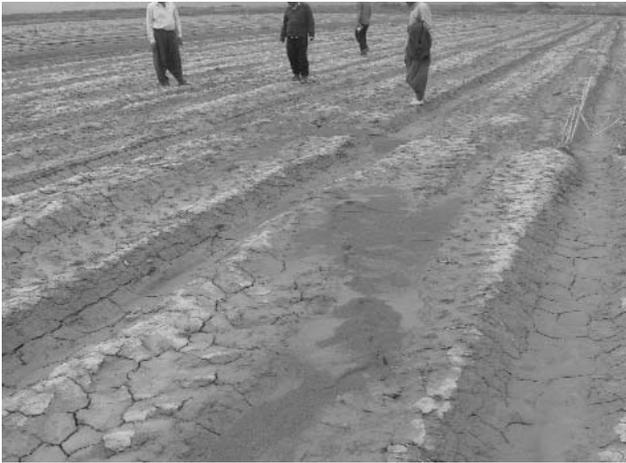
تصویر (۴): روانگرایی در شمال شرق روستای کارخانه سفیدکن

در بخش وسیعی از زمینهای زراعی روستای کارخانه سفیدکن، روانگرایی رخ داده است. رطوبت همراه ماسه‌های بیرون زده از سایر مناطق بیشتر بوده و در نتیجه به ماسه‌ها حالتی کاملاً روان داده است؛ به طوری که ماسه‌ها در شیارهای حاصل از شخم زمینها جریان پیدا کرده و مقداری از رطوبت آنها تا چهار روز پس از زلزله باقی مانده است (تصویر ۴).

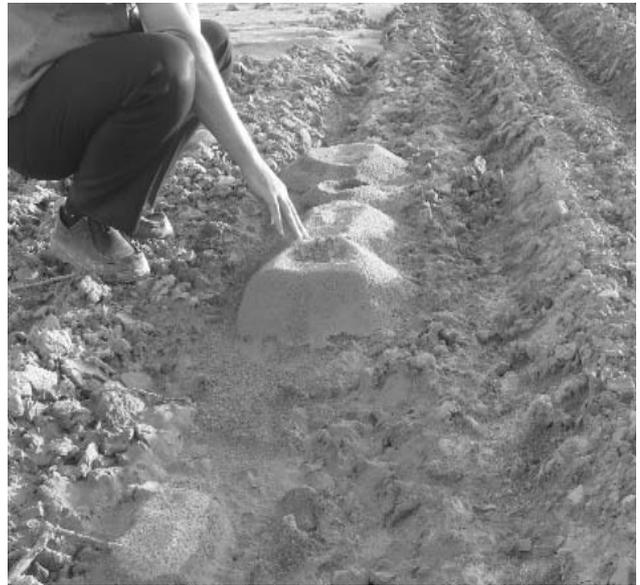
تصویر (۳): مخروطهای فوران ماسه در روانگرایی غرب روستای عربان

این روستا در ۱۴/۵ کیلومتری جنوب شرق شهر بروجرد قرار دارد. جهت شکافها در بخش غربی روستا متفاوت و بین ۵ تا ۳۰ درجه متغیر است. در بخش جنوبی روستا این مقدار به ۱۲۰ درجه تغییر می‌کند (تصویر ۳). هیچ‌یک از روانگرایی‌ها با گسترش جانبی همراه نبوده است.

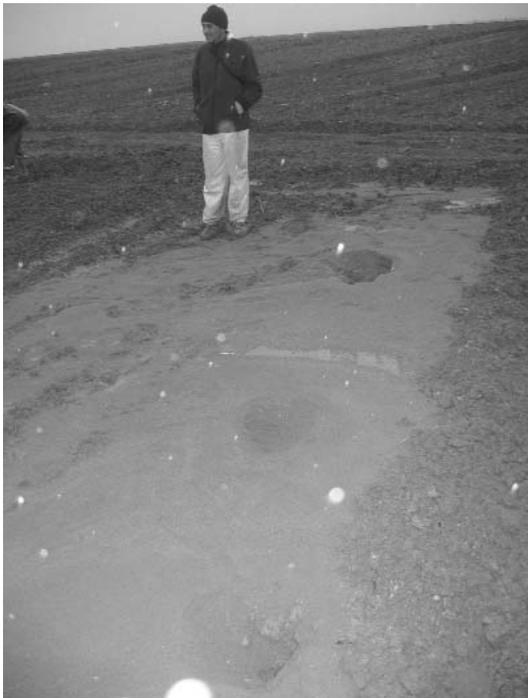
تصویر (۵): روانگرایی در شمال شرق روستای حیدرآباد (با تشکر از دکتر حسامی آذر)

روانگرایی در این بخش همراه با خروج ماسه از حفره‌هایی صورت گرفته که نسبت به حفره‌های مشاهده شده در سایر مناطق بزرگتر بوده‌اند (تصویر ۵). مقدار ماسه بیرون زده نیز قابل توجه بوده است؛ ولی نشست یا گسترش جانبی حاصل از نشست در این منطقه مشاهده نشده است. موقعیت مناطق روانگرا شده در زلزله درب آستانه در شکل (۶) نشان داده شده است.

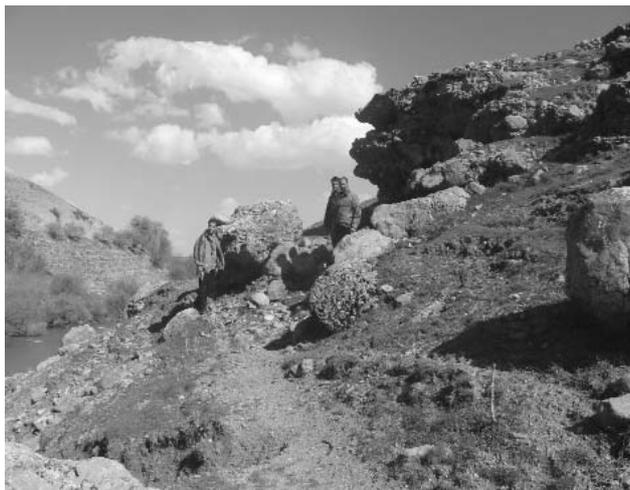
تصویر (۸): ریزش ایجاد شده بر اثر زلزله (روستای تنگ محمد حاجی بالا)

بیشترین تراکم ریزشهای ایجاد شده در منطقه بر اثر زلزله در ارتفاعات جنوبی در مناطق نزدیک به رومرکز زلزله مشاهده شد. در برخی موارد ریزشهای سنگی به جاده‌های اصلی نیز وارد شده‌اند؛ ولی مشکل حادی به وجود نیآورده و بلافاصله توسط راهداری پاکسازی شده‌اند. ریزشهای رخ داده در مسیر جاده بروجرد به خرم‌آباد بعد از سه‌راهی دورود از جمله این ریزشها محسوب می‌گردند (تصویرهای ۸ و ۹).

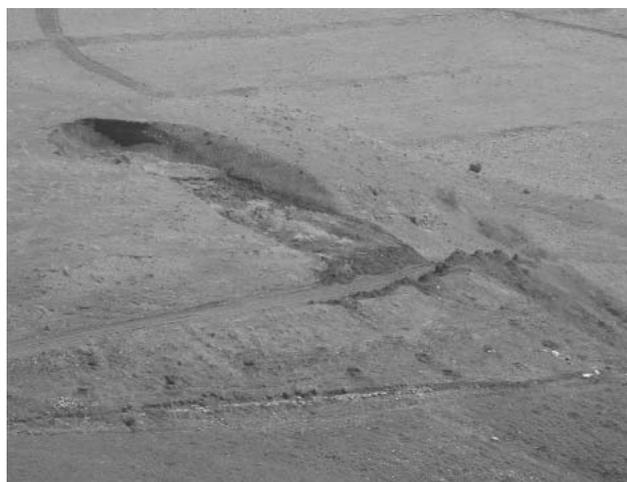
تصویر (۶): زمین لغزش تحریک شده بر اثر زلزله (جاده بروجرد به کولیدر، روستای سراب پنبه)

این لغزشها به‌طور عمده در کوهپایه‌ها و ارتفاعات میش‌پرور در جنوب غربی بروجرد، ارتفاعات مشرف بر جاده بروجرد- چغلوندی (نرسیده به منطقه آب‌سرد) و ارتفاعات جنوبی جاده بروجرد به اشترینان رخ داده‌اند. لغزشهای مذکور اغلب از نوع چرخشی بوده و سرعت حرکت کمی دارند. لغزشهای مذکور قبل از زلزله فعال بوده و در زمان زلزله سرعت حرکت آنها زیاد شده و جابه‌جاییهای قابل توجهی را از خود نشان داده‌اند. جابه‌جایی برخی از لغزشها بویژه لغزشهایی که در مسیر جاده بروجرد به کولیدر قرار دارند، موجب انسداد جاده گردیده است (تصویرهای ۶ و ۷).

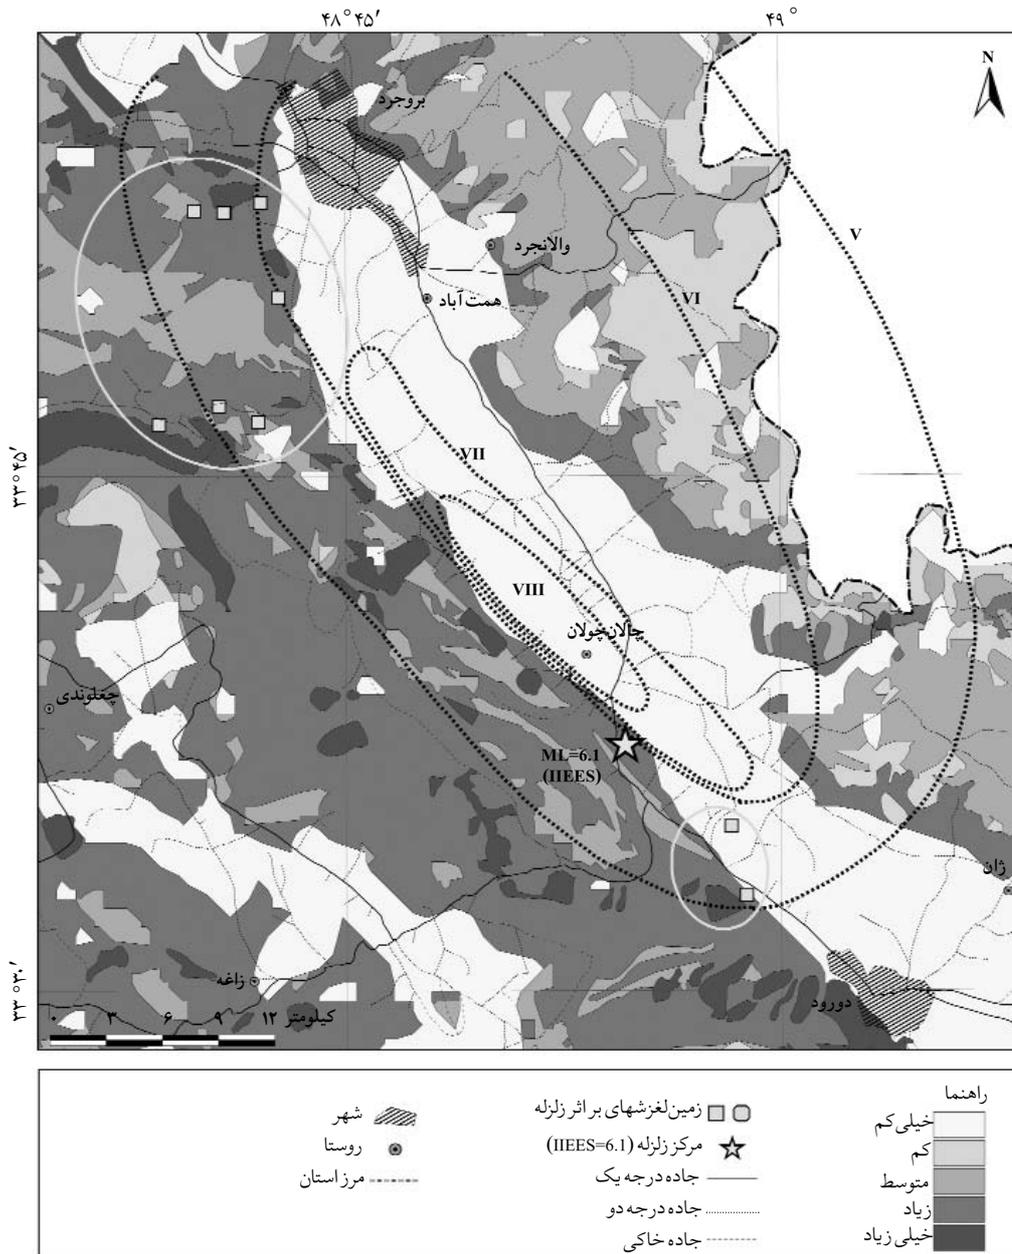
شکل (۷): نقشه پهنه بندی خطر زمین لغزش منطقه [۶] به همراه نقشه هم شدت زلزله

این امر با توجه به حساسیت منطقه در ابتدای غیرعادی به نظر می‌رسد؛ اما با مقایسه نقشه پهنه‌بندی خطر زمین‌لغزش [۶] با نقشه هم‌شدت (شکل ۷)، می‌توان عدم ایجاد زمین‌لغزش را به صورت زیر توجیه نمود:

– منحنی‌های هم‌شدت علاوه بر اینکه در جهت شمال غرب بیش از شمال شرق کشیده شده‌اند در راستای شمال شرق و جنوب غرب عدم تقارن شدیدی دارند. بدین ترتیب که

در جنوب غرب، منحنی‌ها کاملاً فشرده‌تر از جهت شمال شرق هستند. این عدم تقارن به شکلی است که در فاصله‌ای کمتر از سه کیلومتر، شدت از VIII به VI تنزل می‌نماید (علت احتمالی این مورد در بخش ۴-۱ تشریح گردیده است)؛ به همین دلیل محدوده‌های جنوب غربی منطقه مه‌لرزه‌ای و اکثر قریب به اتفاق مناطق دیگری که مستعد زمین‌لغزش می‌باشند، شدت VI را دریافت

کرده‌اند. گرچه طبق مطالعاتی که کیفر در سال ۱۹۸۴ انجام داده‌است برخی از زلزله‌های با شدت VI نیز موجب لغزش گردیده‌اند (شکل ۸)، ولی زلزله درب آستانه مطابق با اکثر زلزله‌های دنیا لغزشی را در شدت VI ایجاد نکرده‌است (شکل ۷).

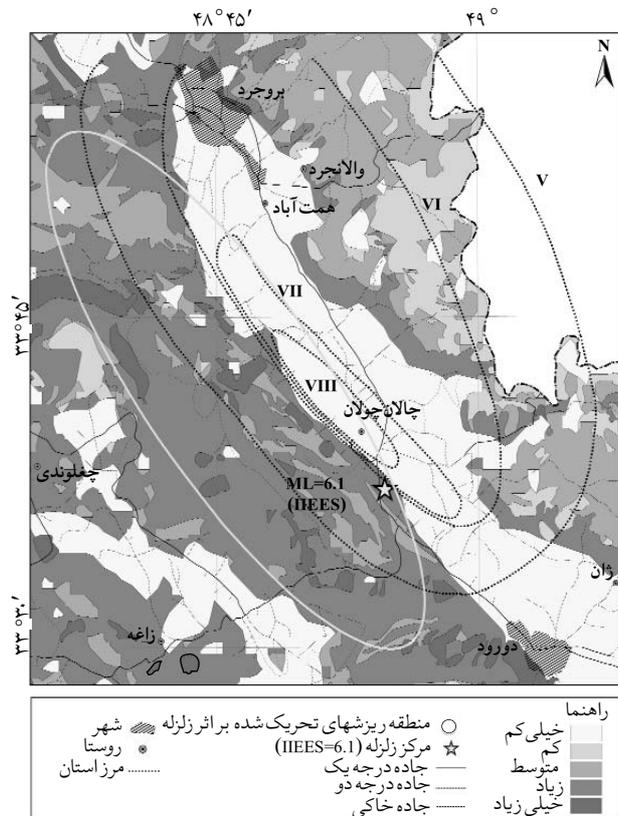
شکل (۹): محدوده ریزشهای تحریک شده در زلزله

- برعکس لغزشها، به علت اینکه شدت VI شدت مناسبی برای ایجاد ریزشها محسوب می‌گردد، طی زلزله، محدوده وسیعی از دامنه‌های اطراف درگیر ریزش شده‌است (شکل ۹).

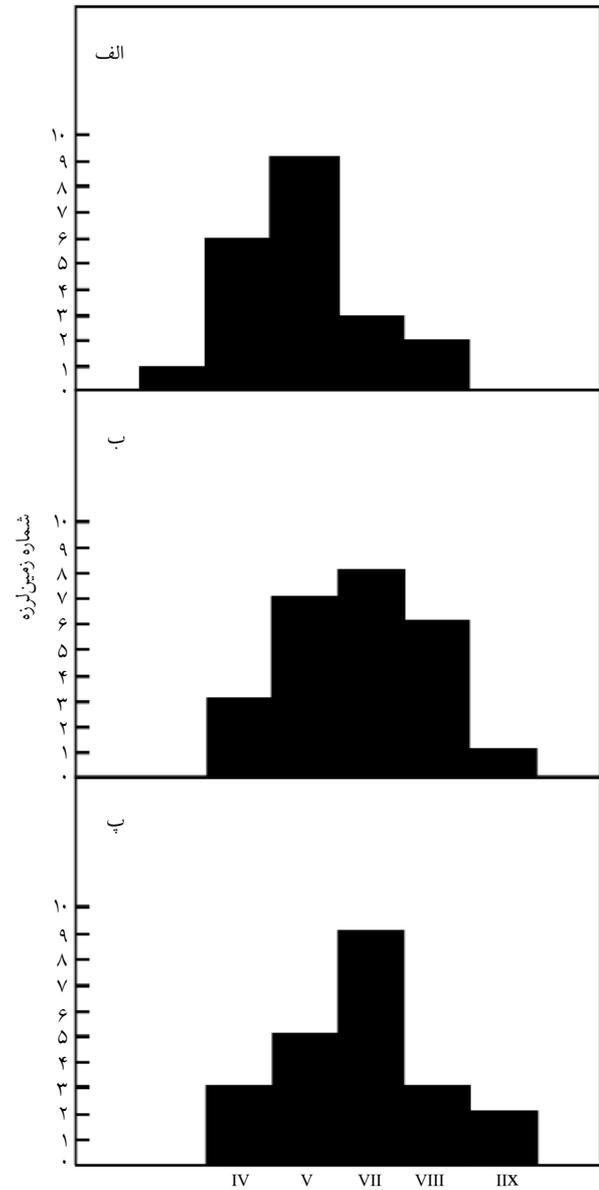
شکل (۸): حداقل شدت مرکزی اصلاح شده زلزله‌های مطالعه شده توسط کیفر (۴۰) زلزله از کل دنیا که بر اثر آنها زمین لغزش رخ داده‌است. ارتفاع ستونها، نشانه تعداد زلزله‌هایی است که وقوع زمین لغزش از شدت‌های مربوطه شروع شده‌است. حداقل شدتها با مقایسه نقشه‌های پراکنش زمین لغزشها با نقشه‌های هم شدت تعیین شده‌است. الف: شدت حداقل برای لغزشهای گسسته و ریزشها، ب: شدت حداقل برای لغزشهای پیوسته، پ: شدت حداقل برای گسترشهای جانبی و جریانها [۸]

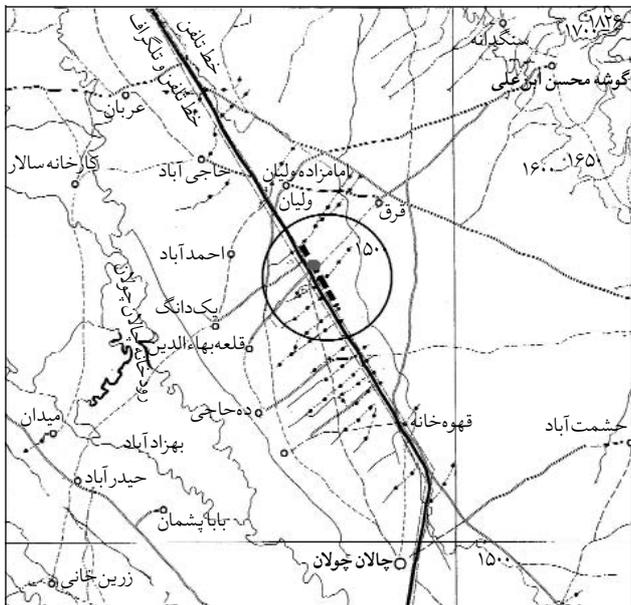
شکل (۱۱): مسیر گسیختگی سال ۱۳۸۴ و فرونشست ایجاد شده در تقاطع گسیختگی و رشته قنات در زلزله درب آستانه

علاوه بر فروچاله‌های مذکور، در جنوب روستای قرق و به فاصله ۱۰۰ متری از جاده اصلی بروجرد - خرم‌آباد، گسیختگی بزرگی به طول حدود ۵۰۰ متر در راستای شمال غرب - جنوب شرق و در امتداد جاده مشاهده می گردد (شکل ۱۱). طبق گفته اهالی، این گسیختگی طی لرزه‌های اردیبهشت ۱۳۸۴ ایجاد و نشست بخش جنوبی آن بتدریج تا اوایل پاییز همان سال ادامه داشته است. این نشست موجب ایجاد اختلاف سطح در جاده دسترسی به روستای قرق شده و آسفالت مجدد آن رادری داشته است (تصویر ۱۰). تدریجی بودن نشست و عدم همخوانی آن با مکانیزم گسل و زلزله‌های بروجرد نشان می دهد به احتمال قوی گسیختگی منشأ زمین ساختی نداشته و بر اثر نشست زمین حاصل شده است.

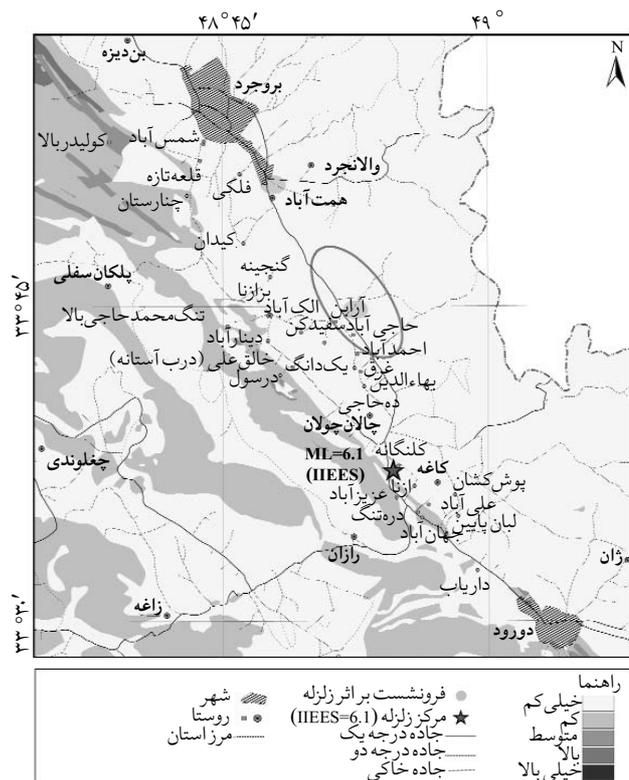
شکل (۱۰): نقشه پهنه بندی خطر فرونشست زمین [۶] به همراه محل فروچاله‌های حاصل از تخریب سقف قنات‌های منطقه

طبق مطالعات جعفری و همکاران [۶]، به دلیل عدم وجود شرایط لازم، پتانسیل ایجاد فرونشست‌های کارستی در منطقه کم می‌باشد؛ به همین دلیل شواهدی دال بر ایجاد فروچاله‌های کارستی در منطقه دیده نشده‌است؛ اما آثار فرونشست زمین بر

اثر ریزش سقف قنات‌های منطقه در جنوب روستای قرق و میدان آیت الله بروجردی شهر بروجرد مشاهده گردیده است (شکل ۱۰).

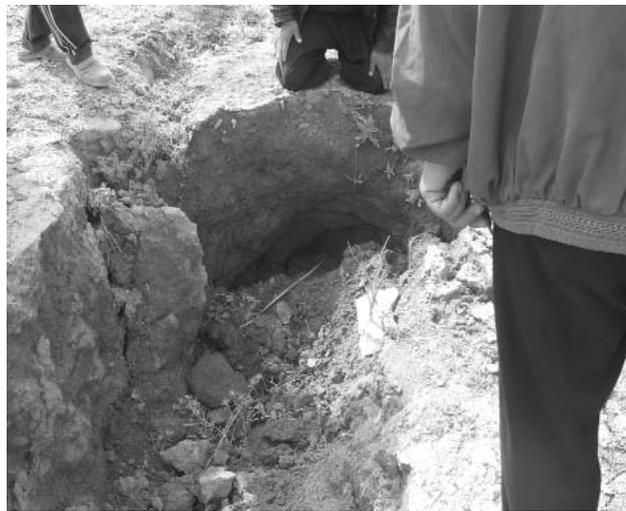
تصویر (۱۱): فرونشست ایجاد شده بر اثر تخریب سقف قنات و در مسیر گسیختگی سال ۱۳۸۴

از طرفی عدم ایجاد ترک در جاده بعد از زلزله درب آستانه نشان می دهد نشست مذکور در این زلزله تحریک نشده است؛ اما وضعی که به واسطه وجود گسیختگی در زمین به وجود آمده، به خرابی سقف یکی از قنات‌ها و ایجاد فروچاله در سطح زمین منجر شده است (تصویر ۱۱).
