بررسی میدانی و تحلیلی رفتار لرزه‌ای مخازن هوایی فولادی تحت اثر زلزله ۱۱ فروردین ۱۳۸۵ درب آستانه (سیلاخور) ایران

ساسان عشقی، استادیار، پژوهشکده سازه، پژوهشگاه بین‌المللی زلزله‌شناسی و مهندسی زلزله
مهدی ادیبی، فارغ‌التحصیل کارشناسی ارشد مهندسی زلزله، پژوهشگاه بین‌المللی زلزله‌شناسی و مهندسی زلزله

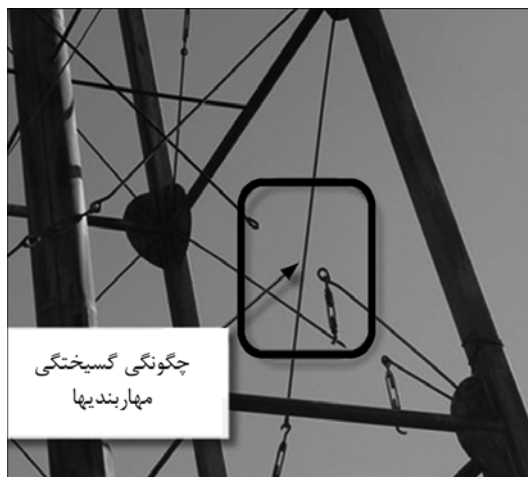
تصویر (۲): گسیختگی مهاربندها از محل بستهای قورباغه‌ای در مخزن بیمارستان چمران.

مخزن آب بیمارستان شهید چمران طبق گفته مسئولان بیمارستان، در زمان زلزله تقریباً پر بوده است. آسیب نسبتاً زیادی که از زلزله به آن وارد شده، سبب شد که بعد از زلزله، آن را تخلیه نمایند. در این زلزله اکثر مهاربندهای این سازه دچار گسیختگی شدند اما به خود مخزن آسیب جدی وارد نشد، تصاویر (۱) و (۲). مشخصات کلی این مخزن را می‌توان در جدول (۱) مشاهده کرد. همان گونه که از تصاویر دیده می‌شود در طبقه اول سازه نگهدارنده این مخزن، مهاربندهای لازم وجود نداشت که همین امر باعث تغییراتی در رفتار معمول این مخزن شد.

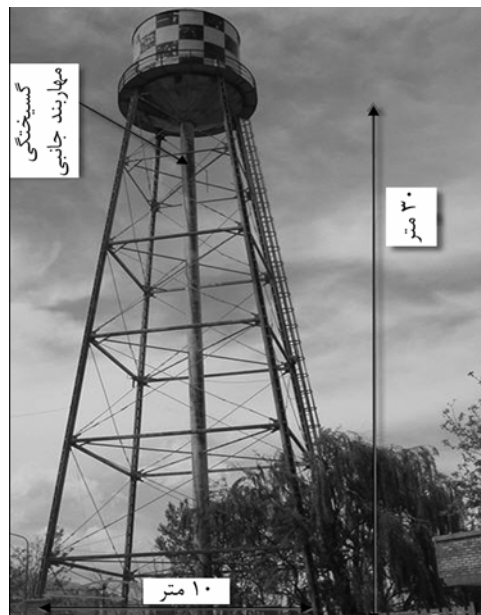
مخزن هوایی کارخانه خمیرمایه از نظر ارتفاع سازه نگهدارنده، بلندترین مخزن هوایی منطقه زلزله‌زده بود. این مخزن در زمان زلزله خالی نبوده است اما مقدار مایع موجود در آن دقیقاً مشخص نیست، تصویر (۶).

در زمان زلزله این مخزن دچار دو آسیب عمده شد:

۱. مهاربندهای بالاترین طبقه آن در یکی از جهات اصلی گسیخته شد.
۲. به علت تغییر مکان بیش از حد مخزن و به تبع آن لوله‌های آبرسانی مخزن که از داخل شافت میانی آن عبور می‌کردند و نیز به خاطر نداشتن آزادی کافی

حرکتی در لوله‌های متصل به انتهای شافت، جوشهای اتصالی آن گسیخته شدند و تمام آب مخزن از محل درز ایجاد شده، خارج شد.

تصویر (۶): نمایی از مخزن هوایی کارخانه خمیرمایه.

برای جلوگیری از مشکلاتی نظیر آن می‌توان از اتصالات انعطاف‌پذیر و یا از لوله‌هایی به شکل S در محل اتصال استفاده کرد. همچنین بایستی تغییرمکان رأس را در این سازه‌ها محدود نمود. مشخصات سازه‌ای این مخزن را نیز در جدول (۱) می‌توان مشاهده کرد.

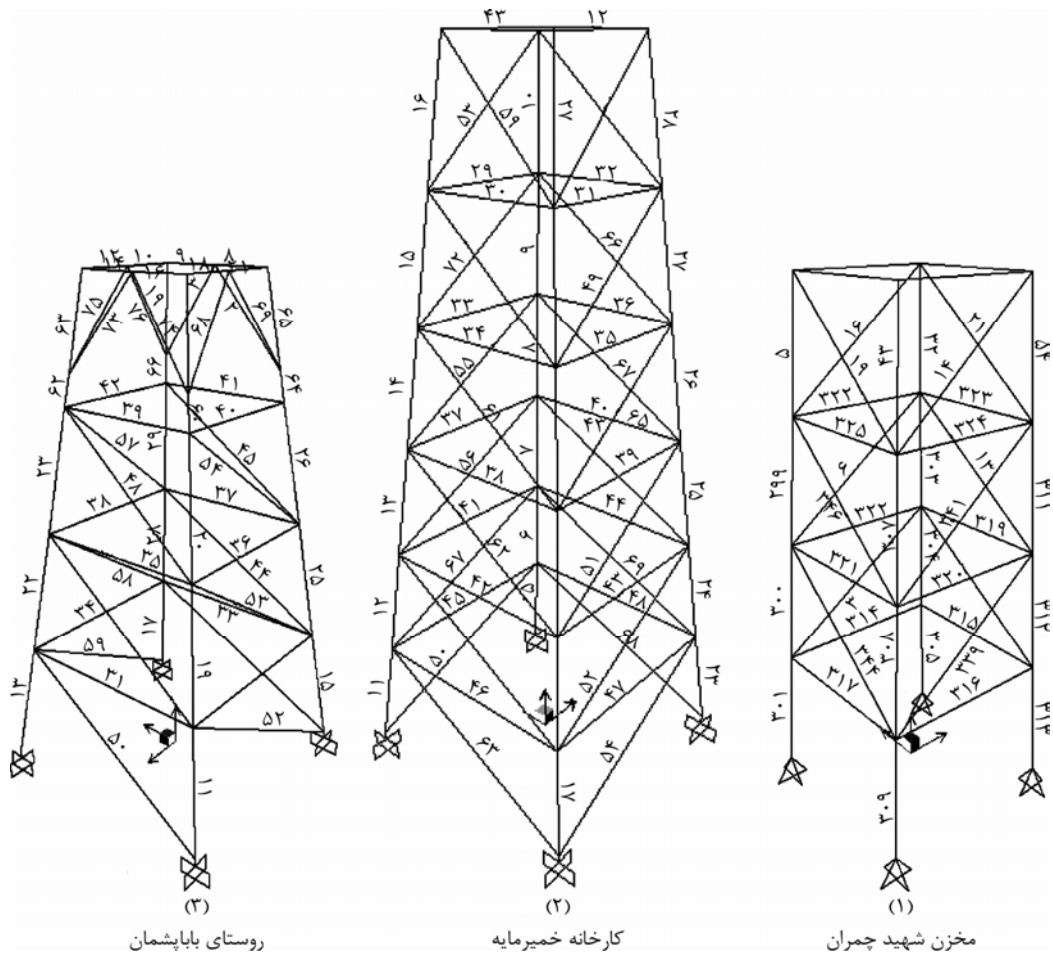
در میان سازه‌های فوق، تنها پیوند اصلی سازه نگهدارنده مخزن بیمارستان شهید چمران در حالات تکیه‌گاه گیردار و مفصلی تفاوت می‌کند که این موضوع اثر خود را به صورت تغییراتی در نیروهای وارد به سازه در حالات مخزن پر و نیمه‌پر نیز نشان داده است. در شکل (۲) نیز نمایی از سازه‌های نگهدارنده مخازن مورد بررسی که در آن شماره‌گذاری اجزاء این سازه‌ها نشان داده شده است.

شکل (۳): شماره‌گذاری اعضای سازه‌های نگهدارنده مخازن شهید چمران، کارخانه خمیرمایه و روستای بابایushman.
