گزارش فوری و مقدماتی پدیده های زمین شناسی مهندسی و
ژئوتکنیک مرتبط با زلزله ۱۳۸۲/۱۰/۵ بم

کامبد امینی حسینی
محمد رضا مهدویفر
محمد کشاورز بخشایش
معصومه رخشنده

۱۳۸۲/۱۰/۱۶

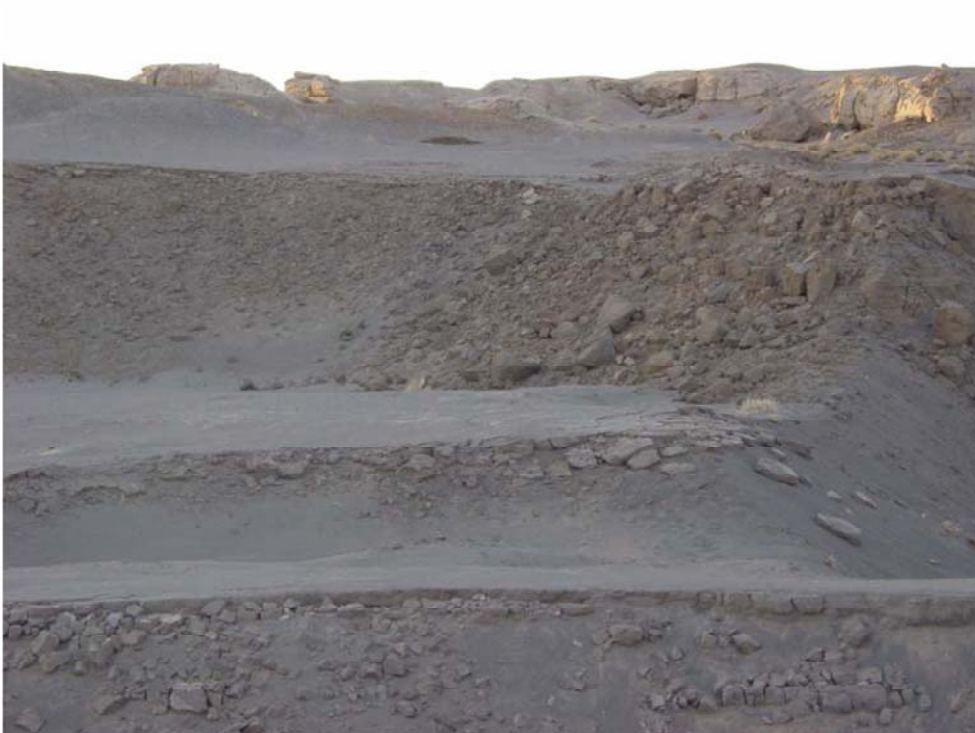
شکل ۳: مقطعی از رسوبات ماسه ای و سیلتی (Qm2) در غرب روستای براوات

رسوبات آبرفتی شهرستان بم و روستاهای اطراف عموماً مربوط به دوران چهارم می باشند. این رسوبات به ترتیب از قدیم به جدید عبارتند از واحد ماسه ای و سیلتی به رنگ زرد پررنگ تا قهوه ای (Qm1)، رسوبات دشت سیلابی با جنس ماسه و سیلت و به رنگ نخودی (Qm2)، رسوبات مخروط افکنه ای درشت دانه شنی (Qf2) و بالاخره رسوبات درشت دانه بستر آبراهه ها و رودخانه های سیلابی منطقه که بیش از ۹۰ درصد پوشش سطحی منطقه را به خود اختصاص داده اند. رسوبات واحد Qm2 که بخش وسیعی از شهر بم و برآوات بر روی آن احداث شده است، در واقع نهشته های پهنه سیلابی رودخانه های منطقه به حساب می آیند. به نظر می رسد که در گذشته نه چندان دور جریانهای سیلابی بیشتری در منطقه رخ می داده که حاصل آن بر جای گذاشته شدن رسوبات سیلتی و ماسه ای در سطح وسیعی از سیلابدشت رودخانه های جاری در منطقه بوده است. ضخامت این رسوبات حدود ۵۰ متر ارزیابی شده و از تراکم کم تا متوسطی برخوردار می باشند. وجود آثار فرسایش عمیق از مشخصه های رسوبات مذکور به حساب می آید. شکلهای ۳ تا ۵ برخی رسوبات آبرفتی موجود در محدوده مورد مطالعه و نیز نمونه هایی از فرسایش های انجام شده در آنها را نشان می دهند.

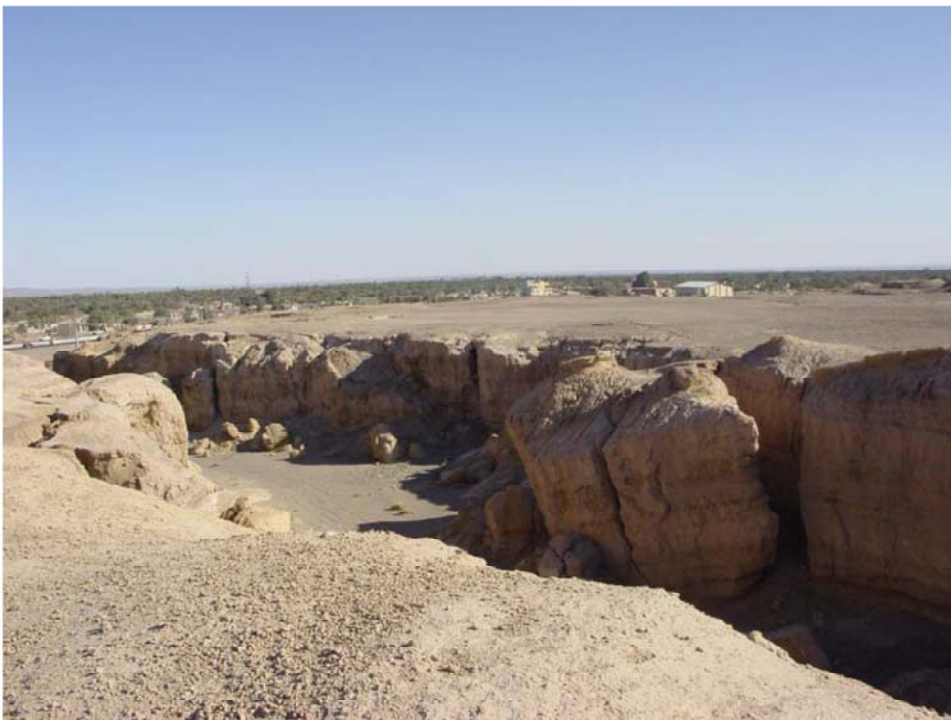
شکل ۴: پدیده فرسایش خندقی در آبرفتهای (Qm2) در غرب شهر بم

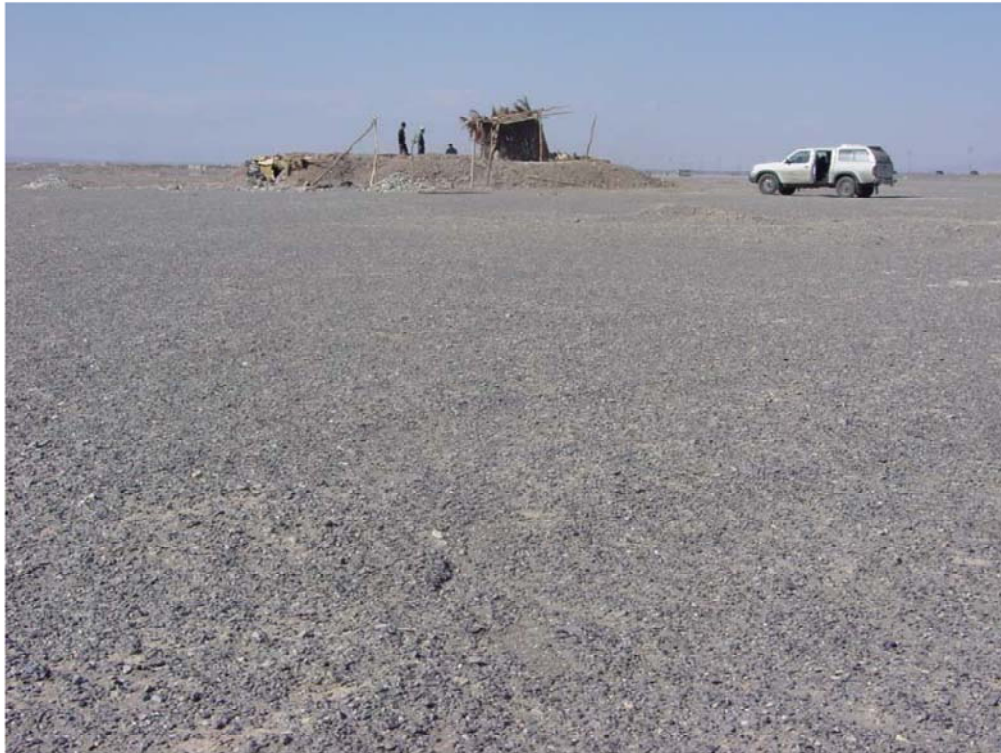
شکل ۵: منظره ای از واحد مخروط افکنه ای درشت دانه (Qf2) در جنوب شهر بم

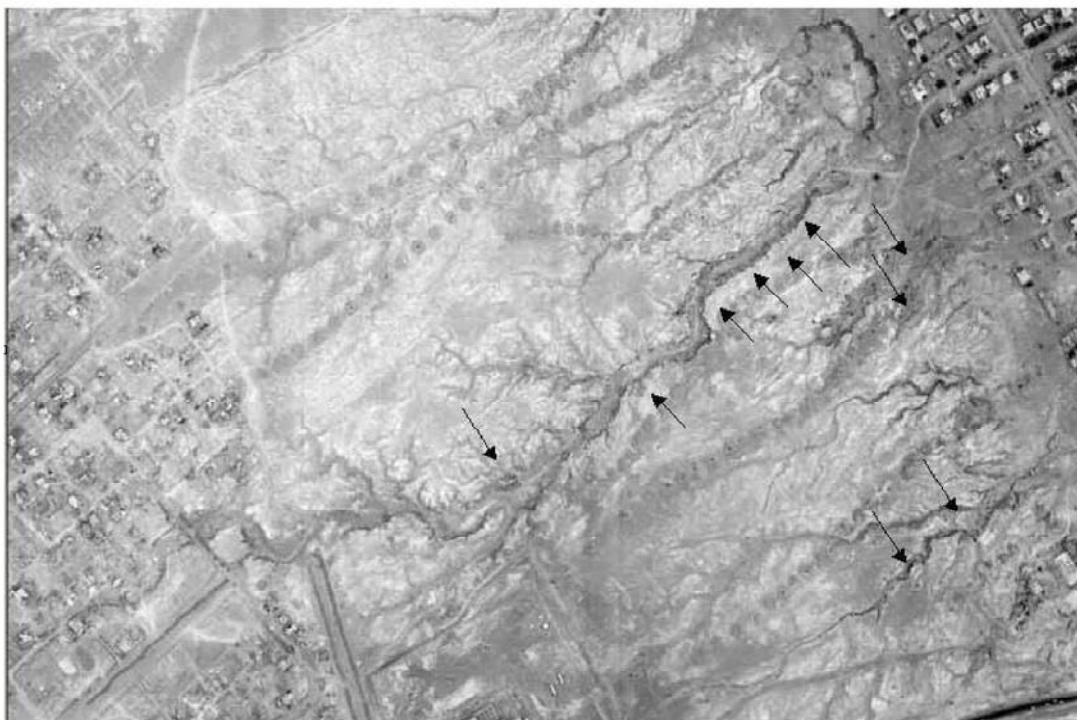
شکل ۷: موقعیت برخی از لغزشها در عکس های هوایی

از آنجاییکه شیبهای عمودی آبکندها در نقشه های مسطحاتی قابل مشاهده نیست، عملاً بخشهای مذکور از نقشه پتانسیل حذف گردیده اند. با بررسی عکسهای هوایی ۱:۱۰,۰۰۰ که دو روز پس از زلزله از منطقه گرفته شده است (سازمان نقشه برداری، ۱۳۸۲) وقوع پهنه های وسیع ریزش خاکی در اطراف آبکندها مشخص شده است (شکل های شماره ۷ تا ۱۰) اندازه بلوکهای جابجا شده گاه تا ۲۵۰ متر مکعب نیز می رسد.

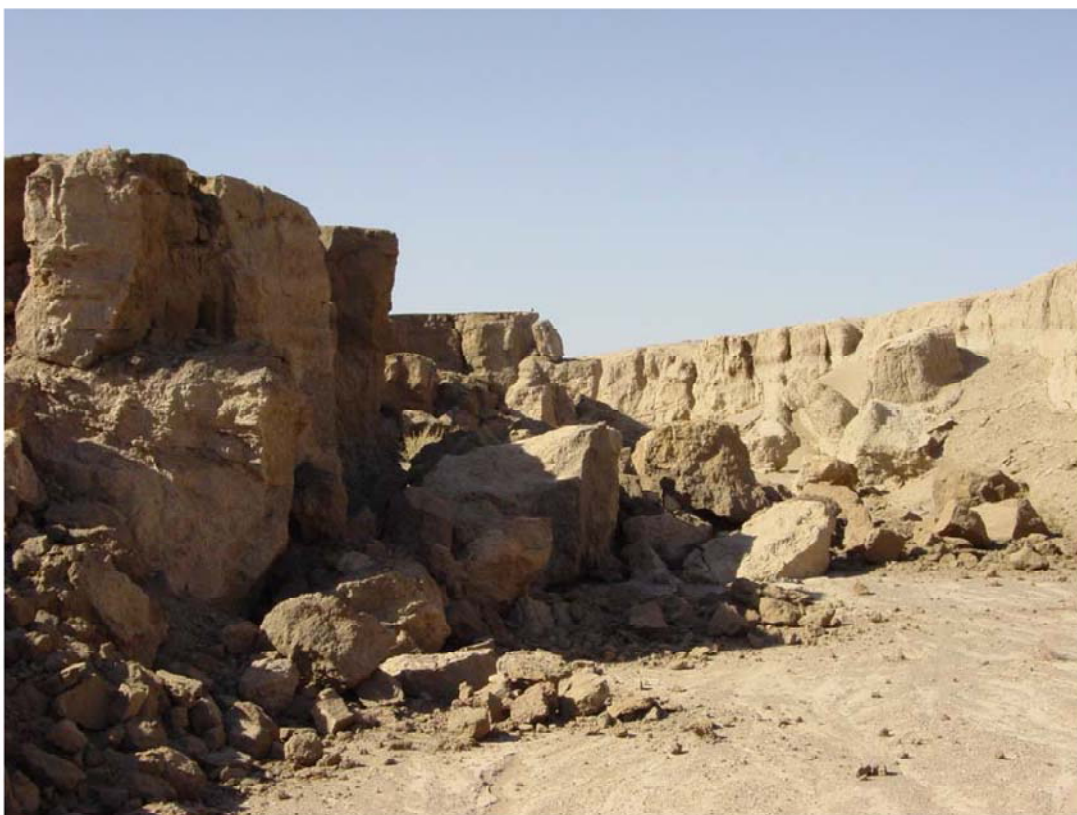
شکل ۸: ریزشهای رخ داده در اثر زلزله (شرق بم)

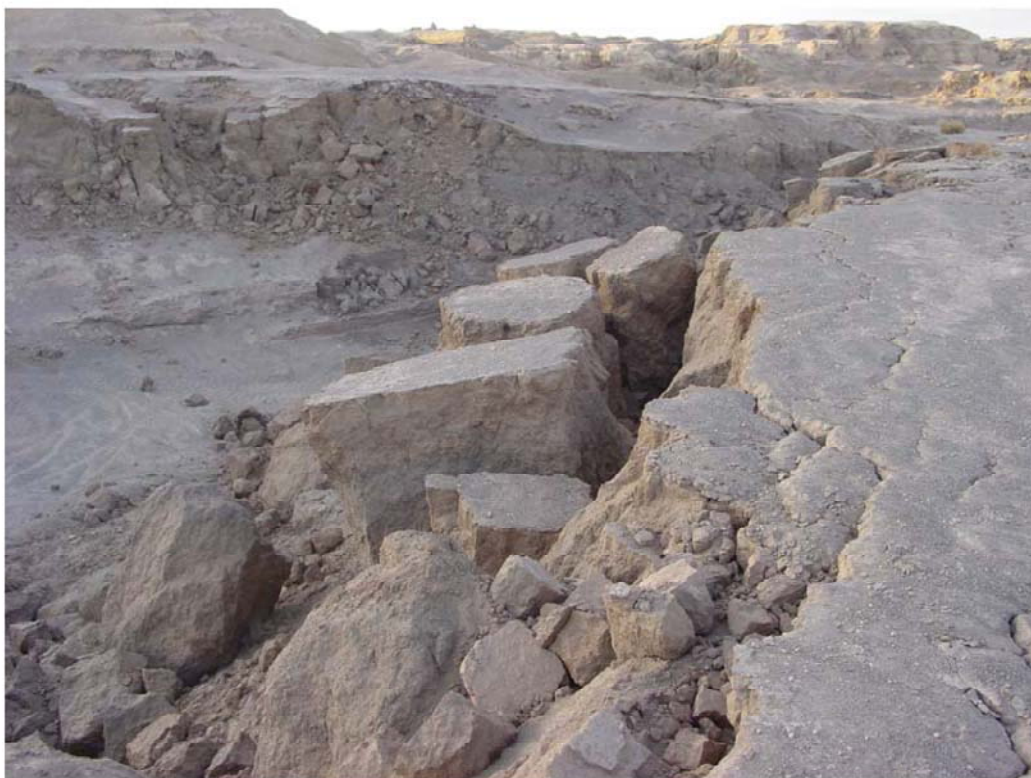
شکل ۹: ریزشهای رخداده در اثر زلزله (شرق بم)

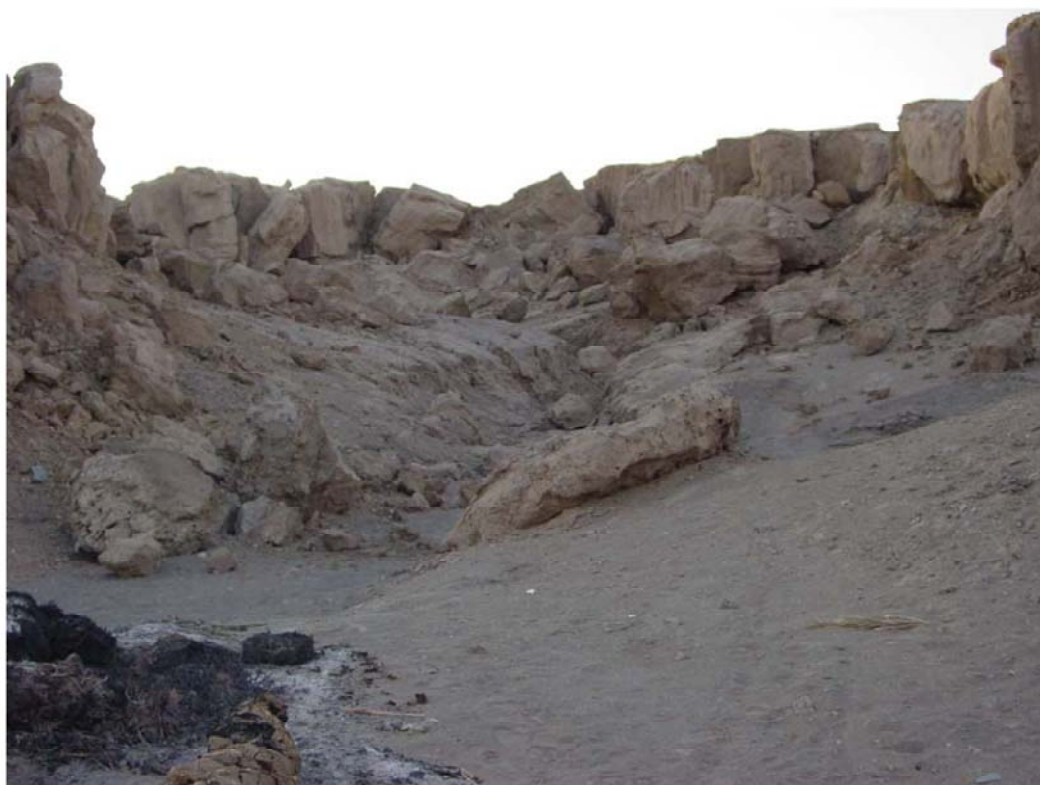
شکل ۱۰: ریزشهای رخداده در اثر زلزله (جنوب شرق بم)

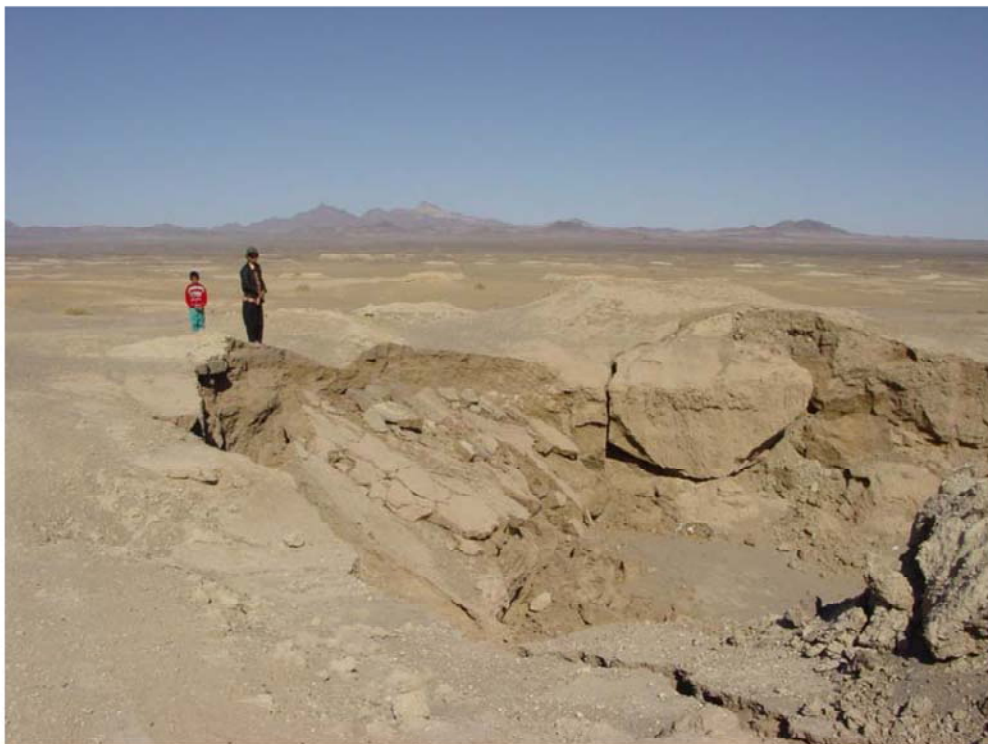
شکل ۱۱: لغزش بلوکی خاکی در اثر زلزله (شمال روستای رحمانی ۵ کیلومتری شمال غرب بم)

همچنین تعداد زیادی لغزش بلوکی خاکی (شکل های ۱۱ و ۱۲) نیز در حاشیه آبکندها دیده شده است از آنجاییکه تعداد زمین لغزشهای رخ داده در اثر زلزله بم بسیار زیاد است مشخص کردن موقعیت هر یک از آنها در حال حاضر امکانپذیر نیست، لذا در این مطالعه نقشه تراکم لغزشها، تهیه شده است (شکل ۱۳).

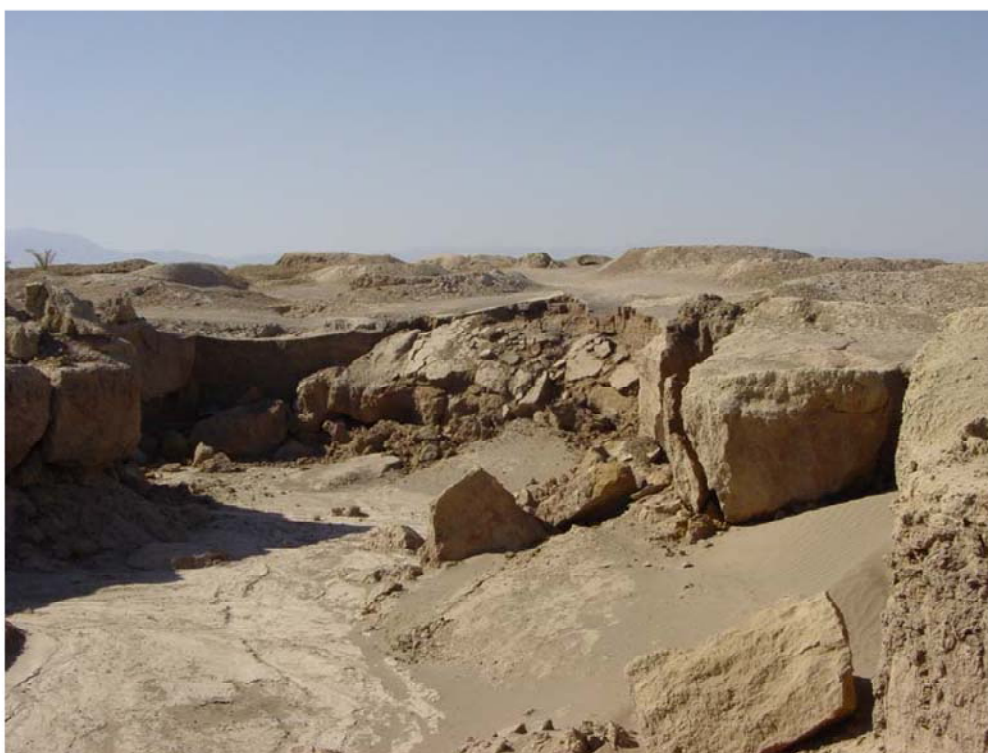
شکل ۱۲: لغزش بلوکی خاکی در اثر زلزله (شمال روستای رحمانی ۵ کیلومتری شمال غرب بم)

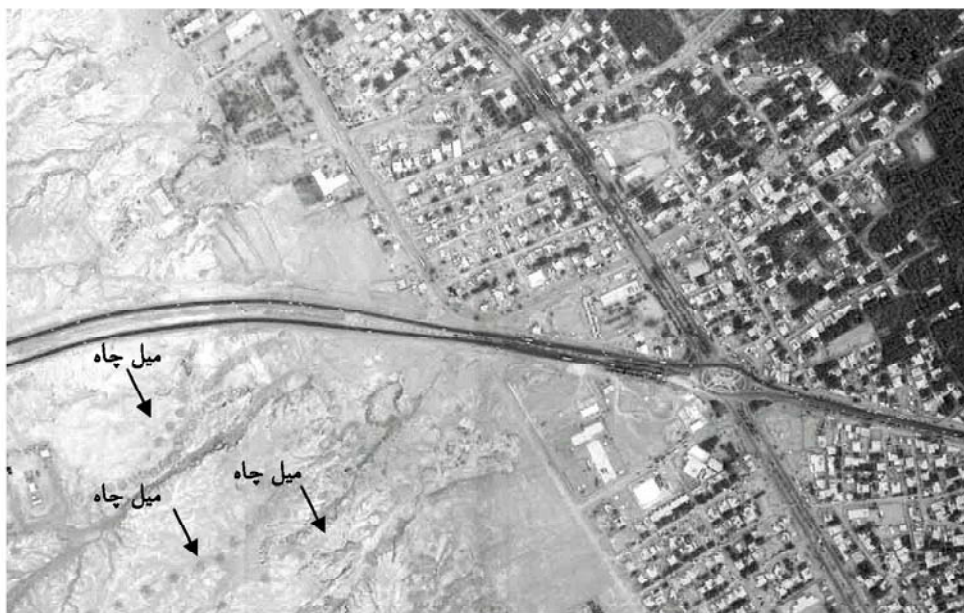
شکل ۱۴: برخی قناتهای مشخص شده روی عکسهای هوایی سازمان نقشه برداری در غرب بروات

به علت شرایط خاص آب و هوایی منطقه بم، قنات متعددی در محدوده شهر بم و روستاهای اطراف در گذشته حفر شده اند که بسیاری از آنها در حال حاضر خشک بوده و برخی نیز فعال می باشند که به عنوان منابع اصلی تامین آب کشاورزی و یا آب شرب منطقه مورد استفاده قرار می گیرند. طبق اظهارات مسئولین محلی حدود ۵۰ درصد آب مورد نیاز در بخش کشاورزی و شرب منطقه پیش از زلزله از محل آب قناتها تامین می شده است که در اثر زلزله حدود ۴۰ درصد از این قناتها در اثر زلزله تخریب شده و یا صدمات جدی دیده اند. بررسی عکسهای هوایی، تراکم قناتهای جدید و قدیمی را در محدوده بم به وضوح نشان می دهد (شکلهای ۱۴ تا ۱۶).

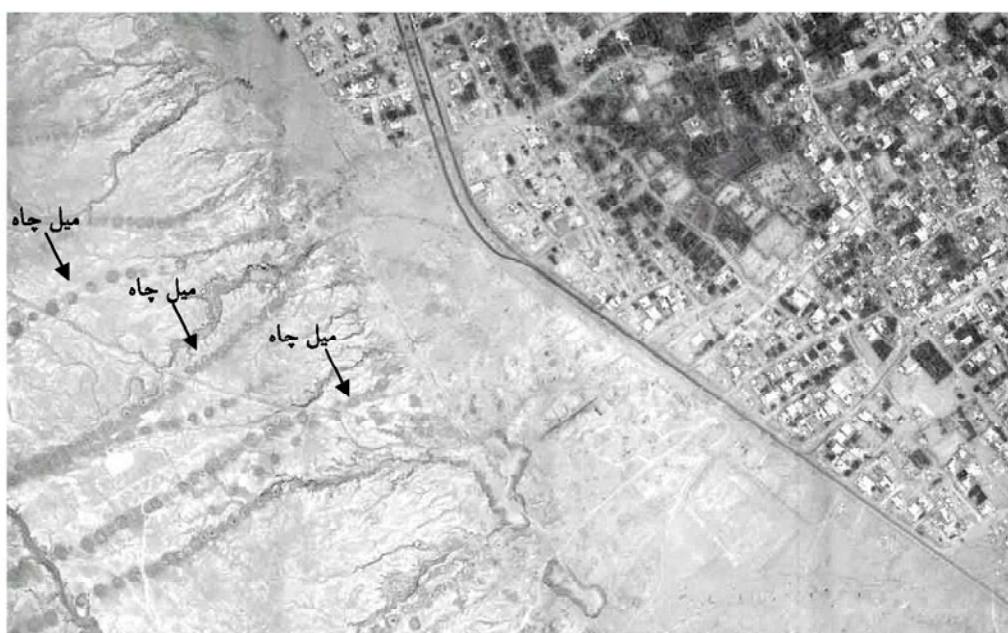
شکل ۱۶: برخی قناتهای موجود در جنوب بم (عکس هوایی سازمان نقشه برداری)

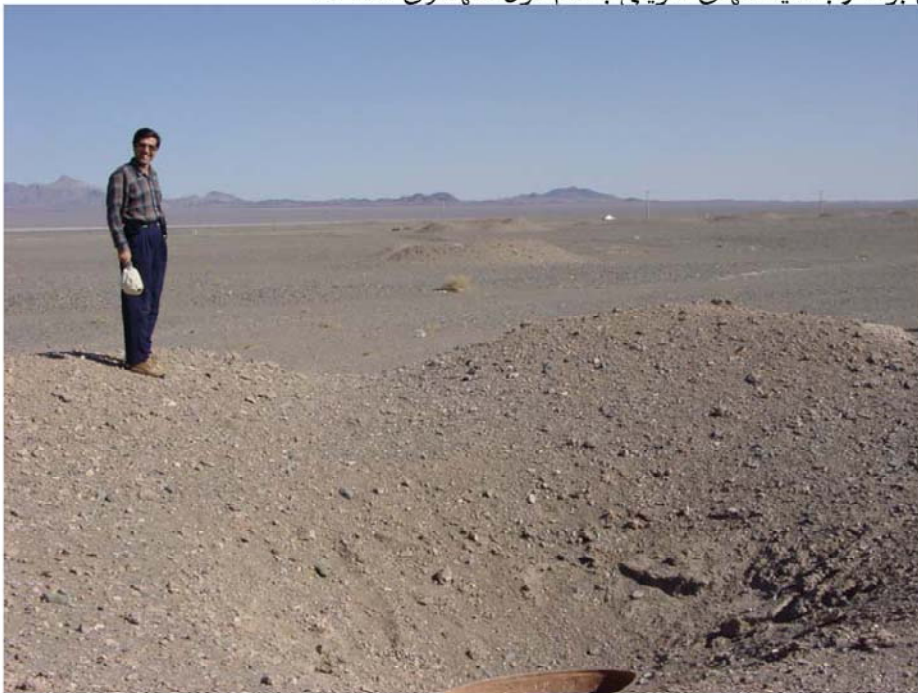
شکل ۱۷: نمایی از یک رشته قنات دایر در مسیر کرمان به بم (حدود ۸ کیلومتری شهر بم)

شکل‌های ۱۷ و ۱۸ نیز تصاویری از میل چاه‌های مربوط به قنوات موجود در سطح منطقه را نشان می‌دهند. مشاهدات انجام شده هنگام بازدیدهای صحرایی نشان داده اند که بیشتر قنات‌های موجود در منطقه عمیق بوده و با سیستم‌های تقویتی به نام کول نگهداری شده اند.

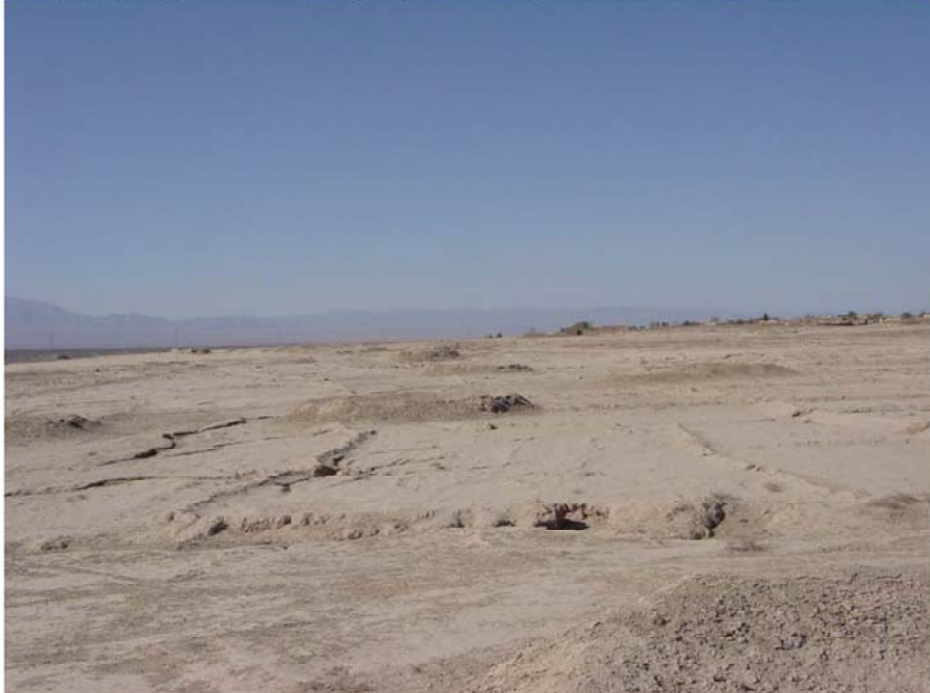
شکل ۱۸: آثار برخی قنات‌های قدیمی در مجاورت روستای خواجه عسگر (حدود ۵ کیلومتری بم)

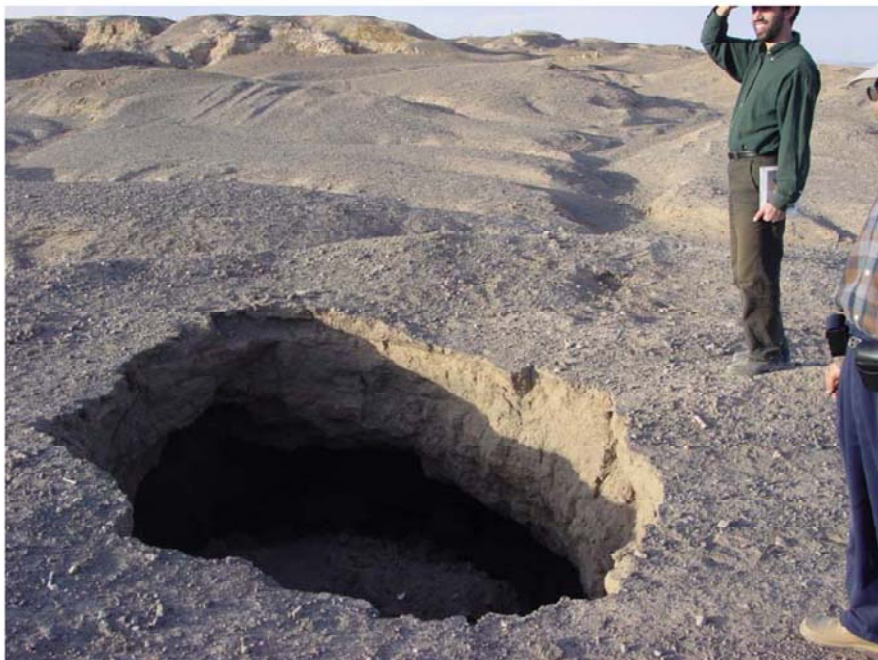
شکل ۱۹: فرونشست سطح زمین در اثر ریزش لایه های فوقانی به داخل کوره قنات در اثر ارتعاشات ناشی از زلزله بم در محدوده غرب پروات

مهمترین صدمات ناشی از زلزله روی قناتهای موجود در سطح منطقه تخریب میل چاهها و در مواردی کوره های قناتها می باشد. فروچاله های عظیمی در منطقه به واسطه ریزش قناتها ایجاد شده است که قطر برخی از آنها به چندین متر می رسد. در مجاورت گسل بم، گسیختگی های ناشی از ریزش قناتها بسیار بیشتر است بطوریکه اشکالی غار مانند در مجاورت سطح زمین دیده می شود. با دور شدن از محدوده گسل فروریزشها بصورت محلی همراه با ایجاد ترکهایی در سطح زمین می باشند. شکلهای ۱۹ تا ۲۲ تصاویری از برخی فرونشستهای ناشی از زلزله را در اثر تخریب میل چاهها یا کوره قناتها نشان می دهند.

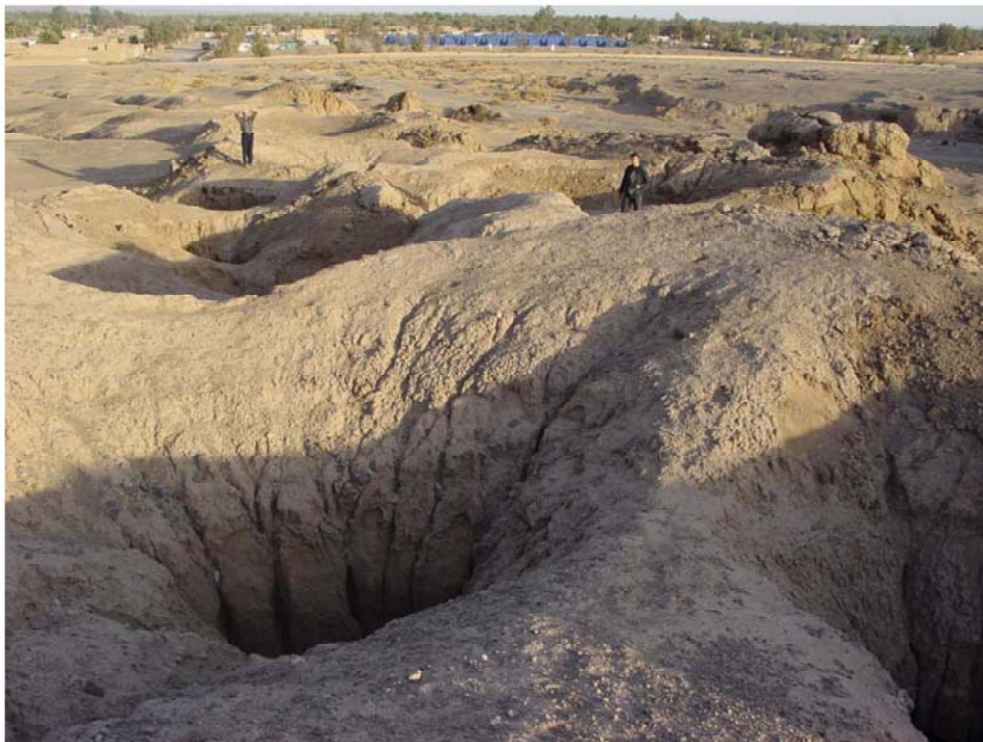
شکل ۲۰: فرونشستهای متعدد سطح زمین در اثر ریزش میل چاهها و لایه های فوقانی کوره قناتهای موجود در منطقه جنوب بم و غرب بروات در اثر ارتعاشات ناشی از زلزله

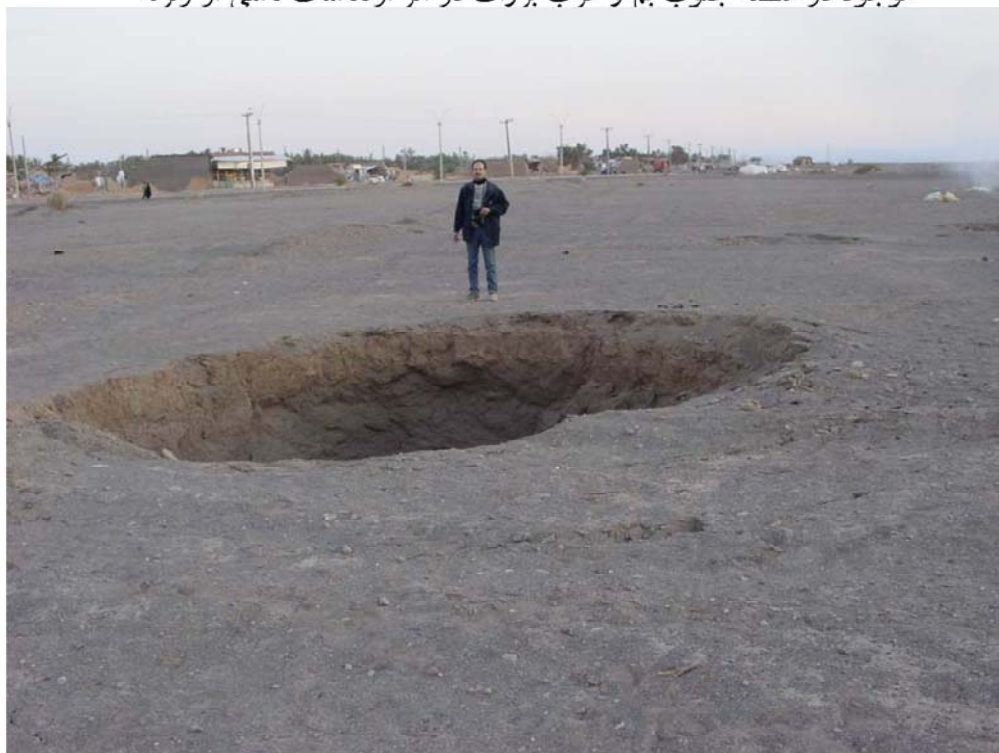
شکل ۲۱: فرونشست ناشی از ریزش لایه های فوقانی کوره قنات موجود در منطقه غرب بروات در اثر ارتعاشات ناشی از زلزله

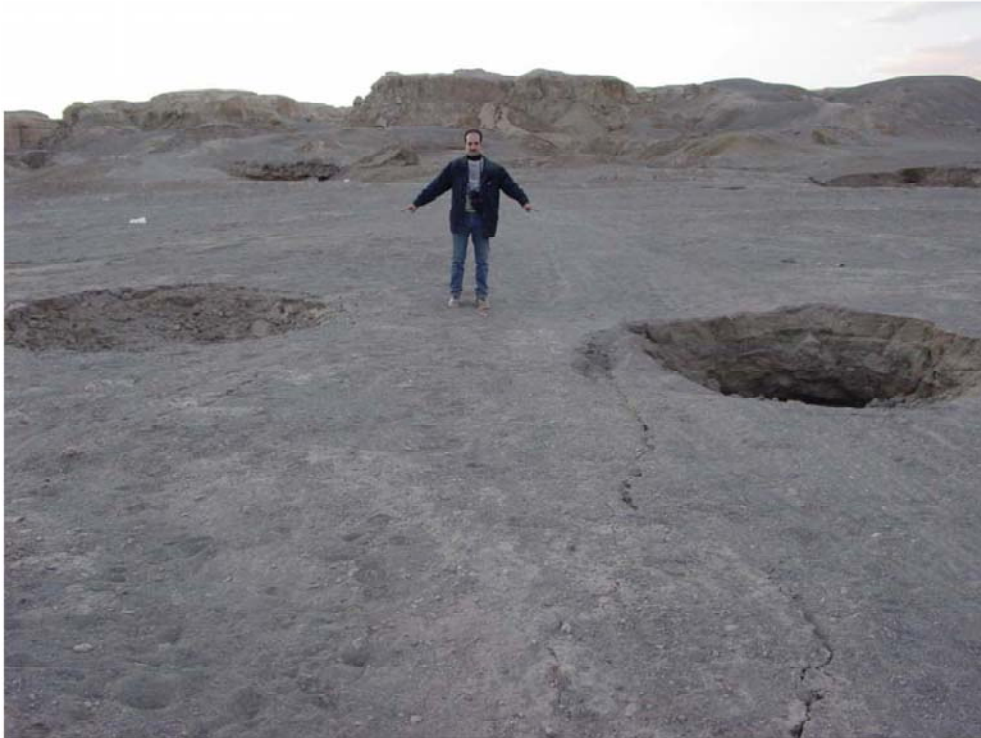
شکل ۲۲: فرونشست زمین و ایجاد ترکهای کششی ناشی از ریزش لایه های فوقانی کوره ها و میل چاههای قنوت در غرب بروات در اثر ارتعاشات ناشی از زلزله

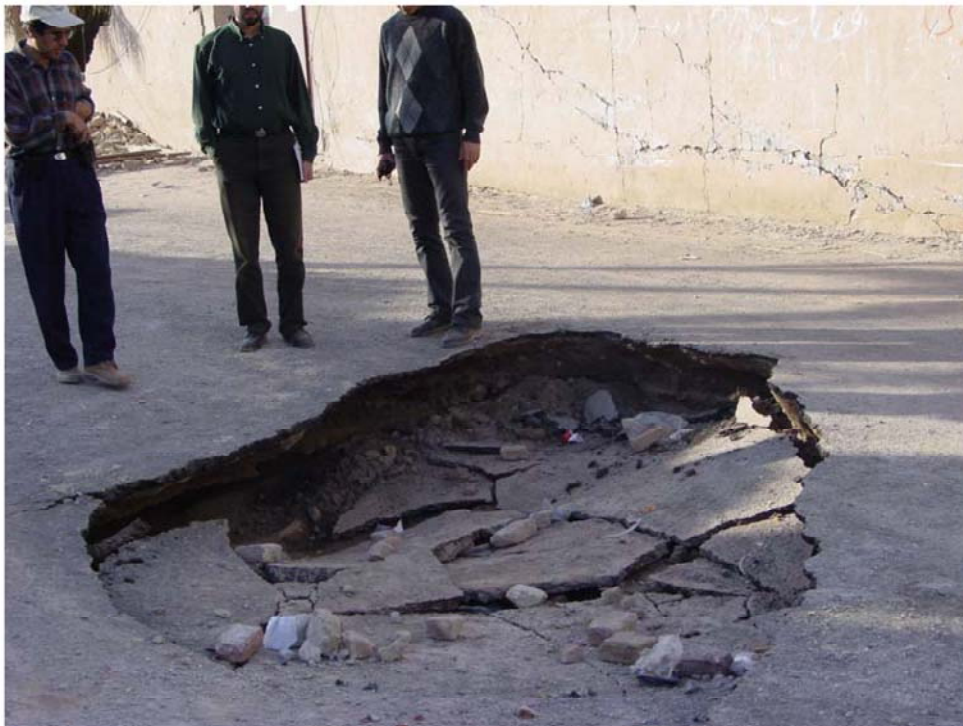
شکل ۲۳: فرونشست زمین در زیر یکی از راههای فرعی منطقه بروات در اثر ریزش لایه های فوقانی کوره ها و میل جاههای قنات در غرب بروات در اثر ارتعاشات ناشی از زلزله

شکلهای ۲۲ تا ۲۳ برخی از خسارات وارده به راهها را در اثر فرونشست زمین ناشی از ریزش قناتها در سطح منطقه نشان می دهند. در چند مورد فرونشست زمین بر روی راههای اصلی ایجاد گردیده است که باعث ایجاد خلل در تردد اتومبیلها و در نتیجه افزایش ترافیک شده است. با توجه به اینکه تردد روان ماشین آلات سنگین و اتومبیلها نقش عمده ای در امداد رسانی بعد از زلزله دارد لذا این ریزشها در واقع تا حدودی منجر به کندی امداد رسانی گردیده اند. شکلهای ۲۴ و ۲۵ نیز خسارات وارده به برخی منازل و ساختمانها را در محدوده شهر بم در اثر ایجاد فروچاله حاصل از وجود قنات را نشان می دهند.

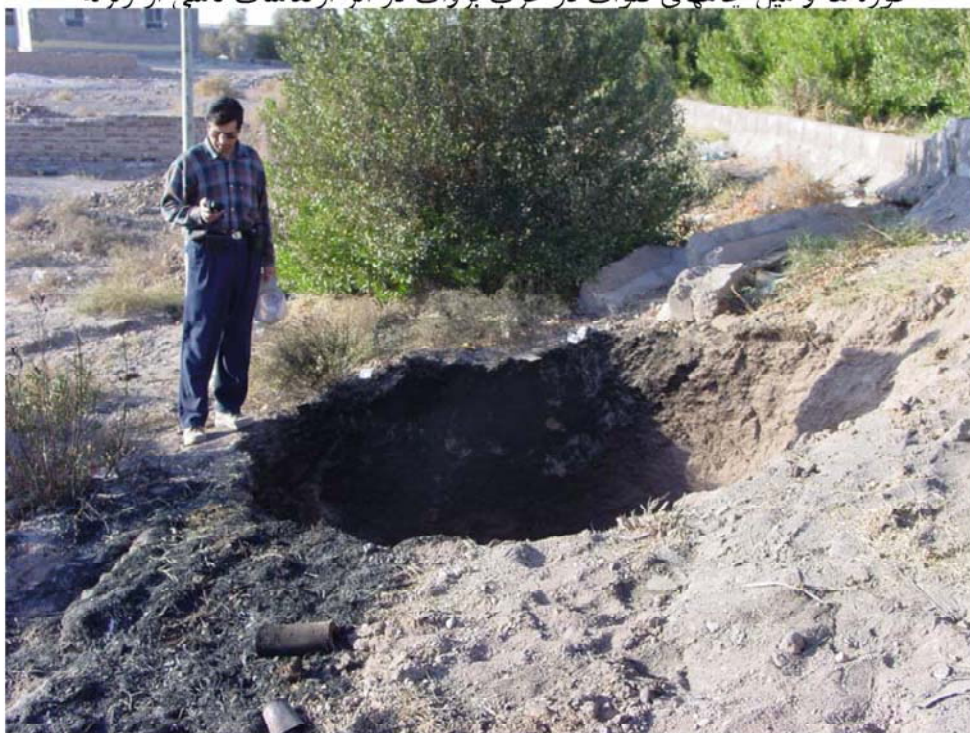
شکل ۲۴: فرونشست زمین در مجاورت راه اصلی بم به زاهدان در منطقه بروات در اثر وجود قنات، مشابه این فروچاله در زیر جاده اصلی نیز ایجاد شده که در روزهای اولیه بعد از زلزله پر گردیده است

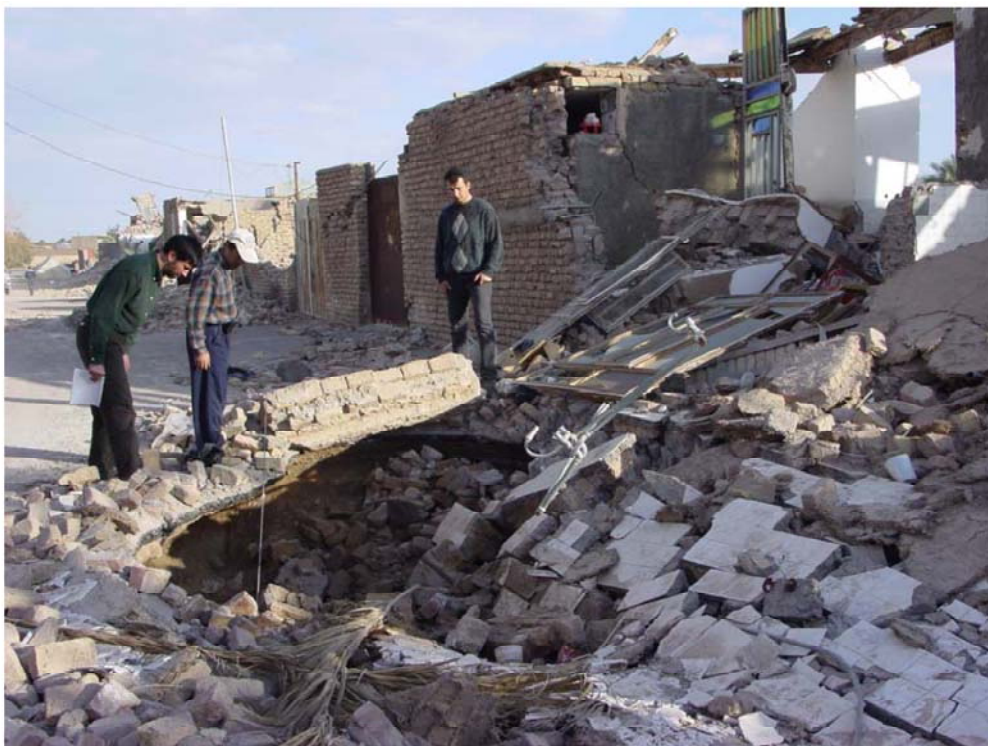
شکل ۲۵: فرونشست زمین در غرب منطقه بروات در اثر زلزله بم، این فروچاله منجر به تخریب بخشهایی از یک ساختمان مسکونی شده است.

ریزش و فرونشست زمین در محل قناتهای قدیمی در قسمتهای مختلف شهر بم در مواردی منجر به ایجاد صدمات قابل توجهی به راهها، ساختمانها و منازل مسکونی گردیده است. این صدمات بخصوص در بخشهای بروات و شمال شرق بم که بیشترین میزان تخریب و فرونشست زمین وجود دارند مشاهده می‌گردد. بسیاری از این صدمات مرتبط با قناتهای بسیار قدیمی می باشند که به مرور زمان آثار سطحی آنها از بین رفته است و ساخت و ساز بر روی آنها انجام شده است. در این موارد معمولاً کوره‌ها و فضای خالی باقیمانده میل چاهها که در اعماق نسبتاً زیاد قرار گرفته اند در اثر ارتعاشات زلزله و جابجایی زمین گسیخته شده و منجر به فرونشست زمین گردیده اند.

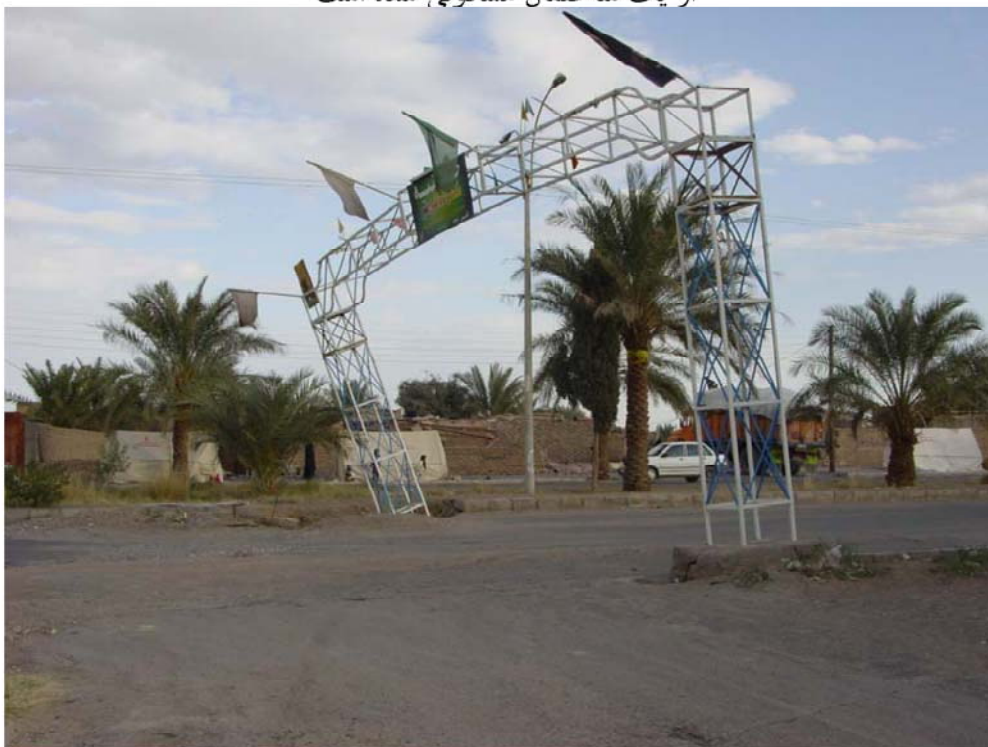
شکل ۲۶: آسیب دیدگی پایه های یک تاق نصرت موجود در منطقه بروات در اثر فرونشست زمین ناشی از وجود قنات
