ارزیابی عملکرد لرزه‌های یک ساختمان آموزشی در زلزله 21 مرداد سال 91 اهر - ورزقان

کلیدواژه‌ها: تحلیل استاتیکی غیرخطی، تحلیل دینامیکی تاریخچه زمانی غیرخطی، ساختمان دانشگاه آزاد ورزقان

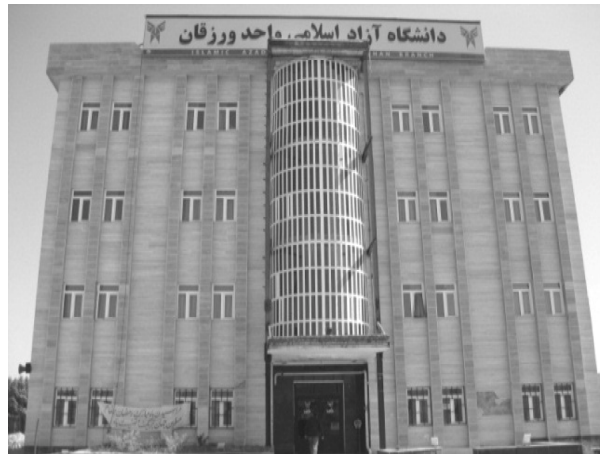
شکل (1): نمای ساختمان محور 5.

بسیاری از ساختمان‌ها و کشته و زخمی شدن صدها نفر از ساکنین آن منطقه شد. طی این رویداد به ساختمان‌های جدید از جمله ساختمان دانشگاه آزاد ورزقان هم آسیب‌هایی وارد شد، شکل (1). مشاهدات نشان می‌دهد خسارات مالی ناشی از آسیب‌های وارده به اجزای غیرسازه‌ای معمولاً بیشتر از خسارات وارده به اجزای سازه‌ای است. توجه به این امر و بررسی و تحقیق راجع به موضوع و عوامل مؤثر بر افزایش این بخش از خسارات می‌تواند به‌عنوان گام نخست در یافتن راه‌هایی برای کاهش آن‌ها در نظر گرفته شود. در این مطالعه با بررسی وضعیت سازه و مدل‌سازی آن در محیط نرم‌افزاری SAP2000 به ارزیابی عملکرد آن تحت بارهای جانبی ناشی از زلزله پرداخته شده است. همچنین با تحلیل رفتار مدل

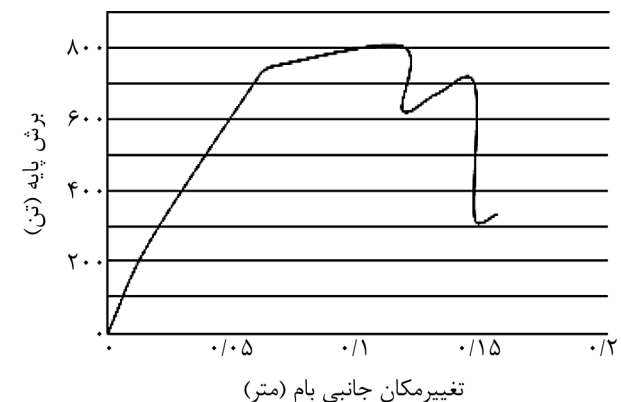
شکل (8): منحنی پوش‌آور در جهت عرضی سازه.

شکل‌های (8) و (10) و نتایج به دست آمده از جداول (3) و (4) مشاهده می‌گردد که در امتداد طولی ساختمان نسبت به جهت عرضی، افت مقاومت و سختی و همچنین تعداد مفاصل خمیری تا رسیدن به حد ایمنی جانی، کمتر از راستای عرضی است که این امر به دلیل استفاده از ترکیب دو سیستم باربر جانبی (مهاربند ضربدری به همراه قاب خمشی متوسط) در راستای طولی می‌باشد.

با در نظر گرفتن ضوابط مندرج در نشریه 360 و با توجه به سیستم سازه مورد نظر (در جهت طولی قاب خمشی متوسط همراه با مهاربند هم‌محور و در جهت عرضی قاب ساده با مهاربند هم‌محور) برای بادبندهای ضربدری در هر دو جهت مفصل از نوع محوری (P) در فواصل 0/05 و 0/95 طول بادبندها و برای تیرهای در جهت طولی سازه با توجه به اینکه دو انتهای آنان گیردار است و بار ثقیلی وارده به تیرها ناشی از بار مرده و زنده زیاد نیست، مفاصل پلاستیک (M_3) به دو انتهای تیرها اختصاص یافته است. در ستون‌ها نیز مفاصل پلاستیک از نوع ($P-M_2-M_3$) اختصاص یافته است. پس از طی مراحل فوق و انجام تحلیل استاتیکی غیرخطی برای هر دو جهت ساختمان، منحنی طیف ظرفیت سازه و همچنین منحنی پوش‌آور برای هر دو جهت مورد بررسی به صورت اشکال (8) تا (11) به دست آمده است.

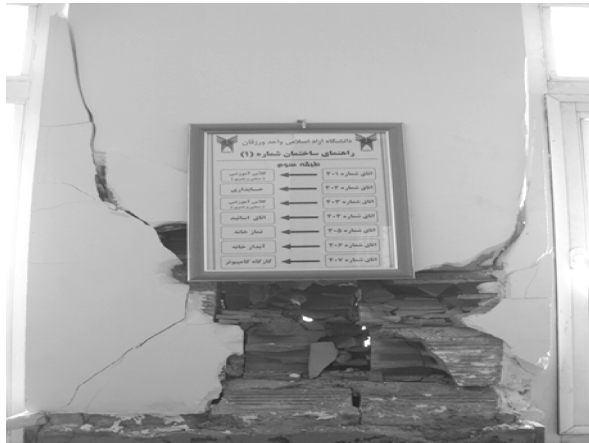
شکل (29): نمونه‌ای از آسیب‌های وارده به تیغه بین دو بازشو.

در شکل (29)، عدم مهار تیغه بین دو بازشو توسط نبشی و عدم استفاده از آجر مجوف با کیفیت مناسب باعث شده که ترک برشی قطری در این دیواره‌ها ایجاد گردد.

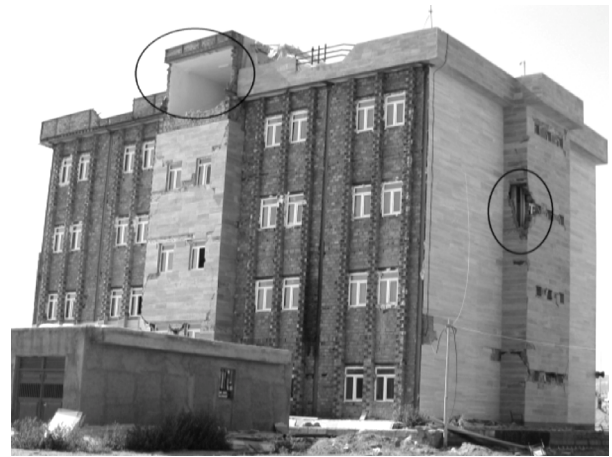
یکی از متداول‌ترین مودهای شکست در میانقاب‌های آجری، شکست خارج از صفحه دیوار است. به‌عنوان مثال، دیوار جانبی پیش‌آمده واقع در سمت راست شکل (28) که عبور لوله و تأسیسات از آن صورت گرفته و دیوار جانبی راه-پله در تراز بام نمونه‌هایی از این نوع شکست در حین زلزله می‌باشند [12-14].

شکل (28): شکست خارج از صفحه دیوار راه‌پله.

2- مود شکست خارج از صفحه در دیوارهای میانقاب در برخی از نقاط سازه روی داده است. اجرای صحیح ضوابط استاندارد شماره 2800 ایران و سایر ضوابط مربوط به اجزای غیرسازه‌ای به رفع این مشکل کمک می‌نماید.
