بررسی جنبه‌های زلزله‌شناختی زمین‌لرزه ۱۳۸۴/۸/۱۶ بالاکوت (پاکستان) با بزرگای ۷.۶

مهدی زارع، دانشیار زلزله‌شناسی مهندسی، پژوهشکده زلزله‌شناسی پژوهشگاه

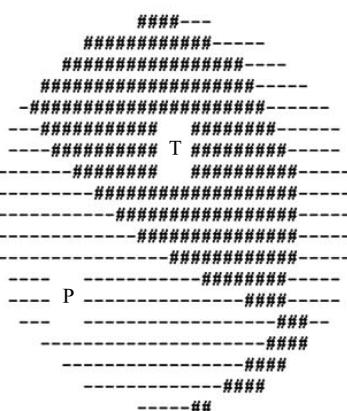
زمین لرزه با سازوکار فشاری و مؤلفه امتداد لغزرش داد (شکل ۳). منطقه زلزله‌زده ناحیه‌ای کوهستانی با پتانسیل زیاد برای وقوع زمین لغزش است. این زمین لرزه موجب وقوع زمین لرزه‌های بی‌دریپی در منطقه رومرکزی، تخریب جاده‌ها، خطهای انتقال نیرو و مدفون شدن خانه‌های روستایی شد. ناپایدار بودن نوع ساخت و ساز سنتی و روستایی در منطقه زلزله‌زده موجب گسترش آسیب در منطقه رومرکزی شد.

شکل(۳): سازوکار ژرفی زمین لرزه ۸۴/۷/۱۶ با بالاکوت پاکستان [۲]

این سازوکار توسط مرکز ملی اطلاعات زمین‌لرزه سازمان زمین‌شناسی آمریکا نیز گزارش شده است که نمایانگر دو صفحه یکی باشیب به سوی شمال شرق و دیگری به سوی جنوب غرب است (شکل ۳). توزیع پس‌لرزه‌ها که وقوع ۴۷ پس‌لرزه با بزرگای بیش از $mb=5.0$ را در یک ماه اول پس از رخداد زمین‌لرزه نشان می‌دهد، بیشتر به سوی شرق و شمال-غرب پهنه رومکزی می‌باشد (شکل ۸). از سوی دیگر، رخداد بیشتر زمین‌لغزش‌های در گستره شرق منطقه زلزله‌زده مشاهده شدند.

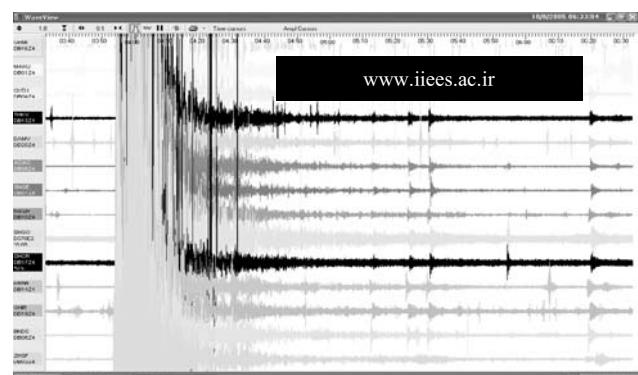
در تاریخ ۱۶/۷/۸۴ (۲۰۰۵ اکتبر) ساعت هشت و پنجاه دقیقه به وقت محلی (ساعت ۳:۵۰:۳۸ به وقت جهانی) زلزله شدیدی با بزرگای گشتاوری $Mw = 7.6$ رخ داد که کانون رومرکز دستگاهی آن در حدوده کیلومتری شهر بالاکوت و چهارده کیلومتری شمال مظفر آباد پاکستان قرار داشت (شکل ۱). این زلزله در هر پانزده ایستگاه شبکه لرزه‌نگاری باند پهن پژوهشگاه ثبت شده است (شکل ۲).

شکل (۲): نکاشتهای زلزله ۸۴/۷/۱۶ بالاکوت پاکستان ثبت شده در شبکه ملی باند پهن ایران [۱]

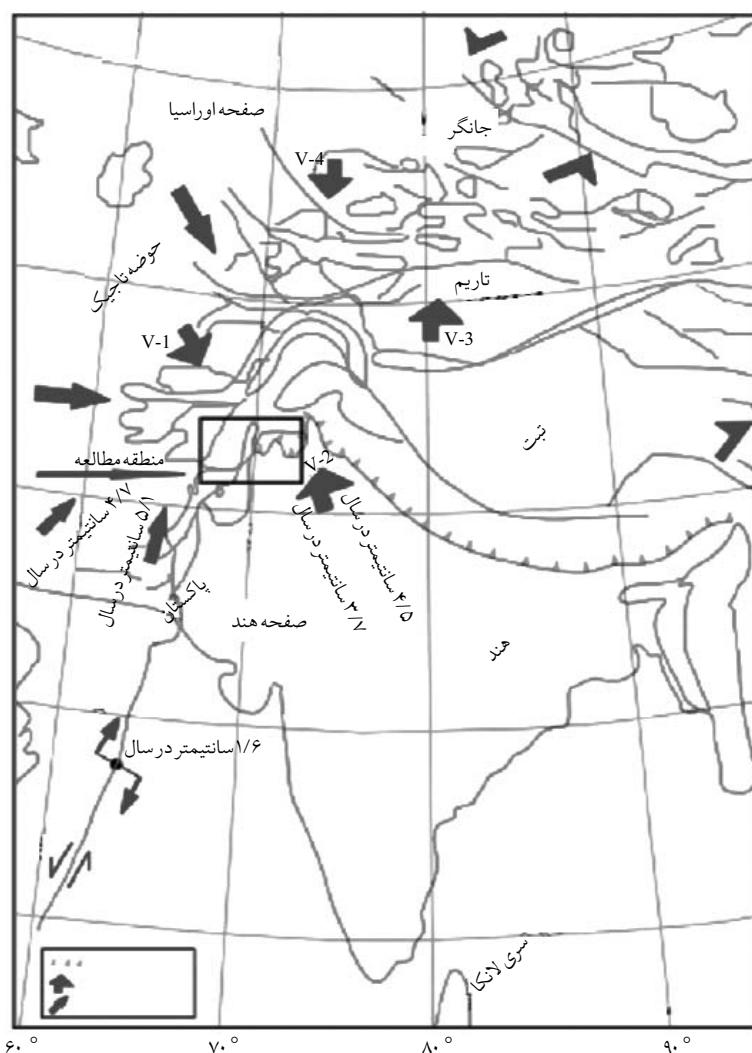
منطقه زلزله زده (در شمال شرقی پاکستان) ساختار زمین‌شناختی متفاوتی با مناطق همجوار نشان می‌دهد (شکل ۴). برخاستگی ساختارهای این محدوده با توجه به زمین‌شناسی عمومی و داده‌های رئوفیزیکی، نتیجه برخورد دو

شکل(۴): ساختارهای بنیادی منطقه شمال باختری فلات هند [۳]

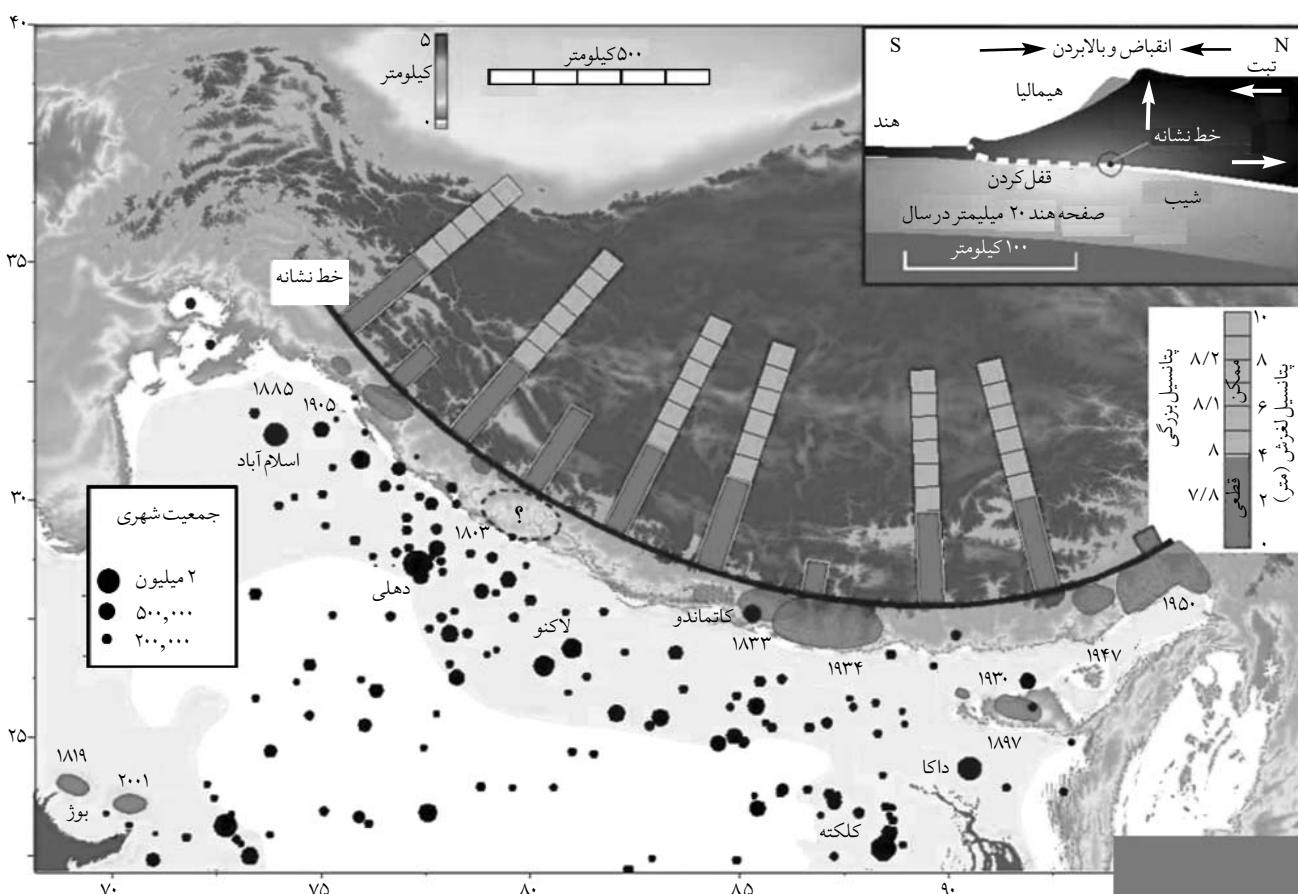
ورقه هند و اوراسیا (با چرخش و پیچ خوردن درجا و ثابت اوراسیا) می‌باشد و تشکیل شدن بلندیهای منطقه کشمیر و سرحد براساس برخورد ورقة جنوبی (هند) تفسیر می‌شود (شکل ۵). رشته کوههای هیمالیا با کوتاه شدگی و ضخیم شدگی پوسته بین ورقة های هند و آسیا که برخورد آنها از ۴۵ میلیون سال پیش اتفاق افتاده، شکل گرفته است. محدوده منطقه زلزله زده میان مرز شمالی پاکستان و هند و مرز جنوبی چین می‌باشد. برخورد بین ورقة های هند و اوراسیا باعث به وجود آمدن ساختارهای موجود در منطقه شده است (شکل ۶، الف).

شکل(۵): آهنگ کوتاه شدگی و بزرگای بالقوه در فلات هیمالیا [۴]

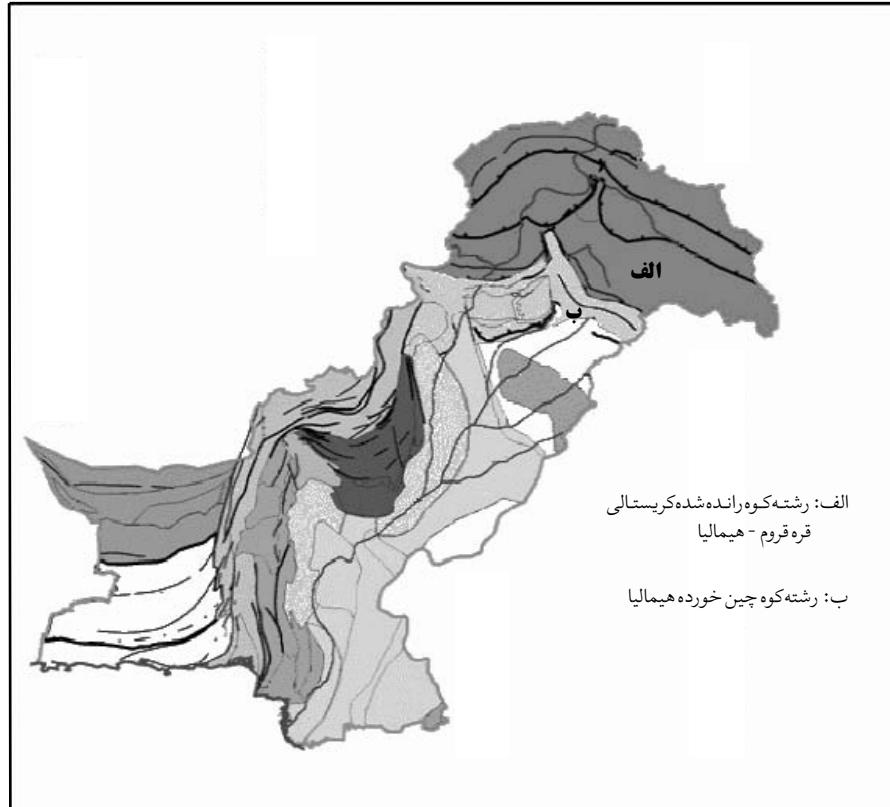
الف: نقشه زمین ساخت پاکستان [۴]. منطقه زلزله زده در حدفاصل پهنه کوه هستان (رشته کوه رانده شده قره قروم-هیمالیا) و رشته کوه چین خورده هیمالیا قرار گرفته است.

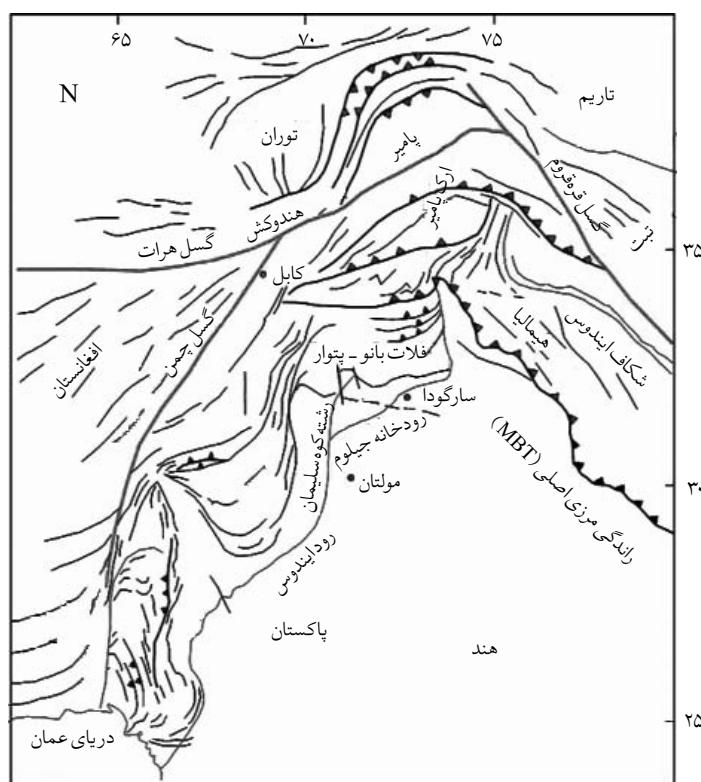
ب: روند های زمین ساختی اصلی در پاکستان. منطقه زلزله زده در حدفاصل بین فلات بانو-پوتوار و رشته کوه رانده شده هیمالیا واقع است [۲].

در شمال پاکستان نشان می دهد (شکل ۶، ب).

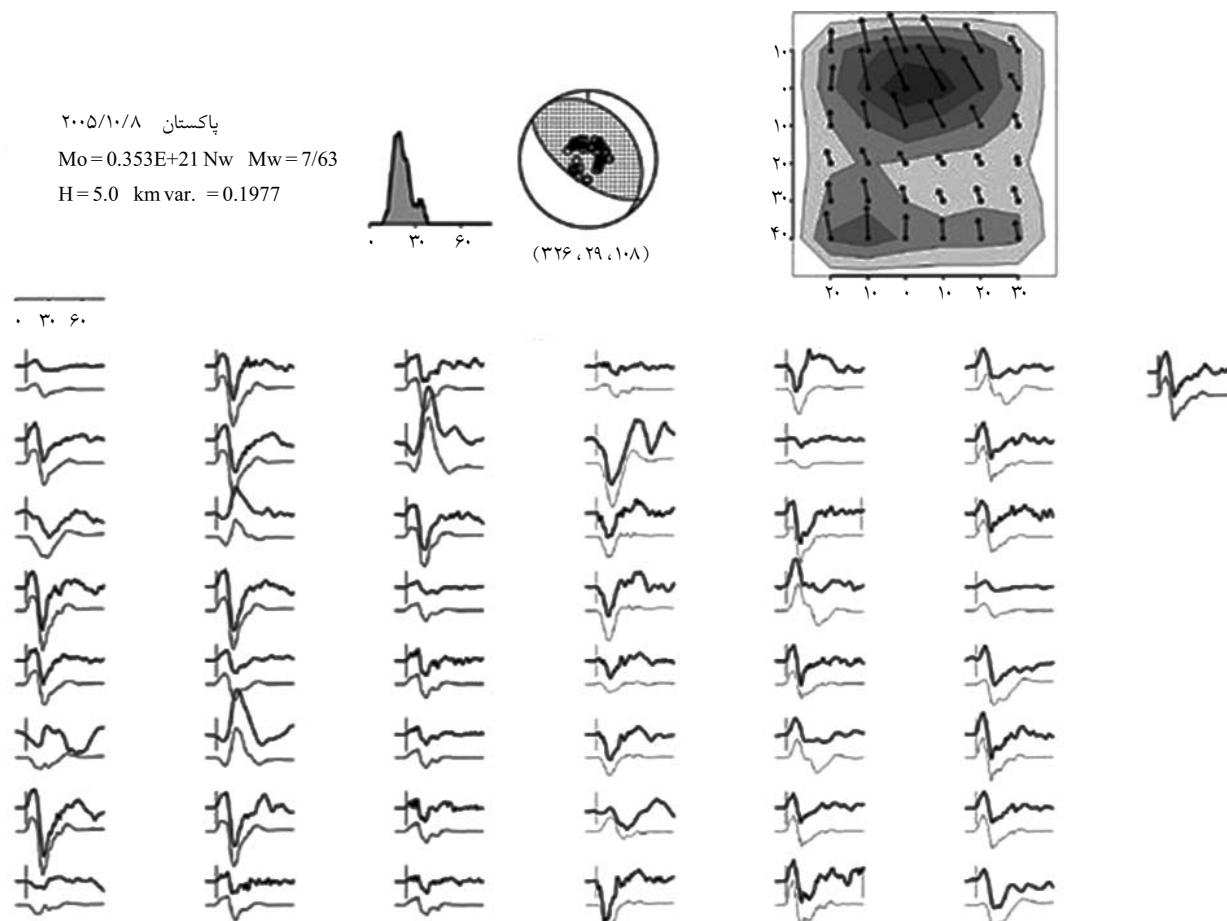
مدل چشمی زمین لرزه توسط یاگی سازوکار زمین لرزه را به صورت فشاری با مؤلفه امتداد لغز نشان می دهد (شکل ۷).

شکل(۷): بردار لغزش و سازوکار ژرفی بر اساس مدل سازی لرزه نگاشتهای توسط یاگی [۵]

مدت دوام گسیختگی ۲۸ ثانیه برآورد شده و گسترش جبهه گسیختگی از عمق به سطح بر روی صفحه گسل به نظر می‌رسد. از سوی دیگر پهنه گسیختگی در دو قسمت در بخش‌های شمال غرب و جنوب شرق صفحه گسل دیده می‌شود. به نظر می‌رسد که احتمالاً لرزه اصلی نمایانگر دو زیر رویداد (Subevent) بوده است.

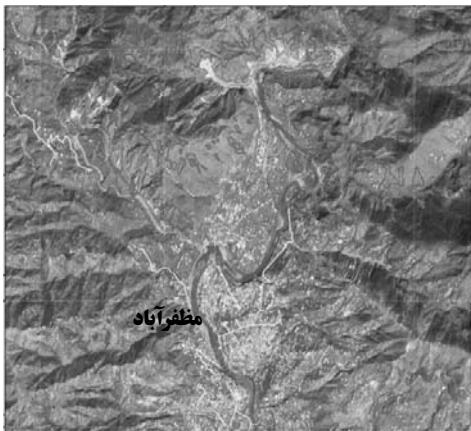
تصویر(۱،الف): توزیع زمین‌لغزش‌های در گستره مظفرآباد براساس تصویر پردازش شده توسط مرکز فضایی اروپا [۶]

سازوکار گسل‌های بنیادی در منطقه (انتهای شمال غربی راندگی مرزی اصلی MBT) نیز فشاری با مؤلفه امتداد لغز چپگرد است (تصویر ۱). علاوه بر آن، با توجه به جهت حرکت به سوی شمال غرب در فلات هند و موارد یادشده، صفحه گسل در سازوکار ژرفی زلزله ۸۴/۷/۱۶ با عنوان صفحه باشیب به

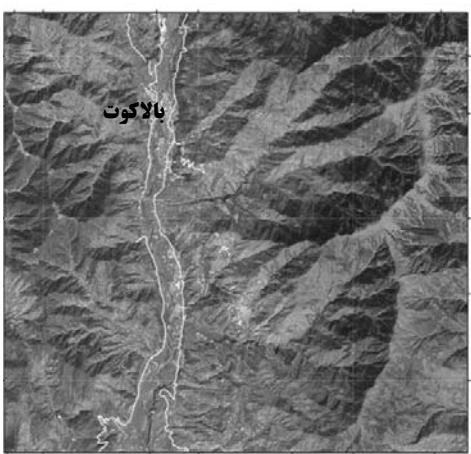
تصویر(۱،ب): توزیع زمین‌لغزش‌های در گستره بالاکوت براساس تصویر پردازش شده توسط مرکز فضایی اروپا [۶]

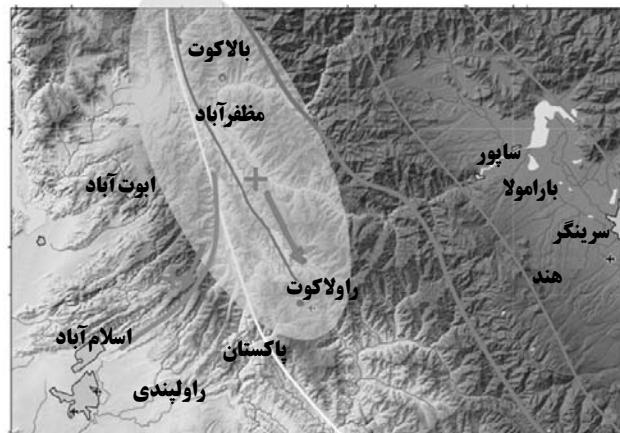
سوی شمال شرق و سازوکار فشاری با مؤلفه امتداد لغز چپگرد معرفی می‌گردد (تصویر ۲).

تصویر(۲): روند گسل مظفرآباد در زمین‌لغزه ۸۴/۷/۱۶ بالاکوت و راسته‌ی حرکت که برای این گسل برآورد می‌شود.

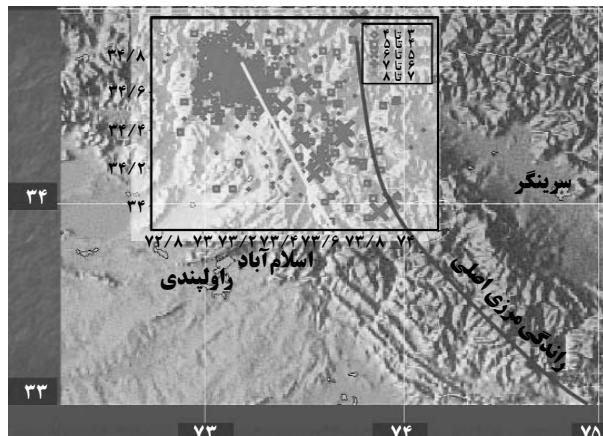
شکل(۸): توزیع رومکز پس‌لرزه‌ها [۲]

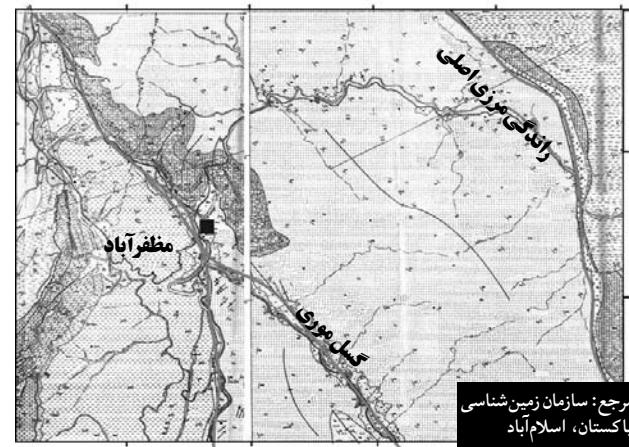
در این مقاله به این روند به عنوان روند "گسل مظفرآباد" اشاره شده است. در نقشه زمین‌شناسی منطقه (تهیه شده توسط سازمان زمین‌شناسی پاکستان به مقیاس ۱:۵۰۰۰) بخشی از این گسل به عنوان گسل موری معرفی شده است (شکل ۹).

شکل(۹): نقشه زمین‌شناسی منطقه زلزله‌زده به مقیاس ۱:۵۰,۰۰۰ تهیه شده توسط سازمان زمین‌شناسی پاکستان (با تشکر از دکتر الله بخش کوثر، رئیس سازمان زمین‌شناسی پاکستان، ساخه اسلام‌آباد که این نقشه‌ها را قبل از انتشار در اختیار نگارنده قرارداده اند).

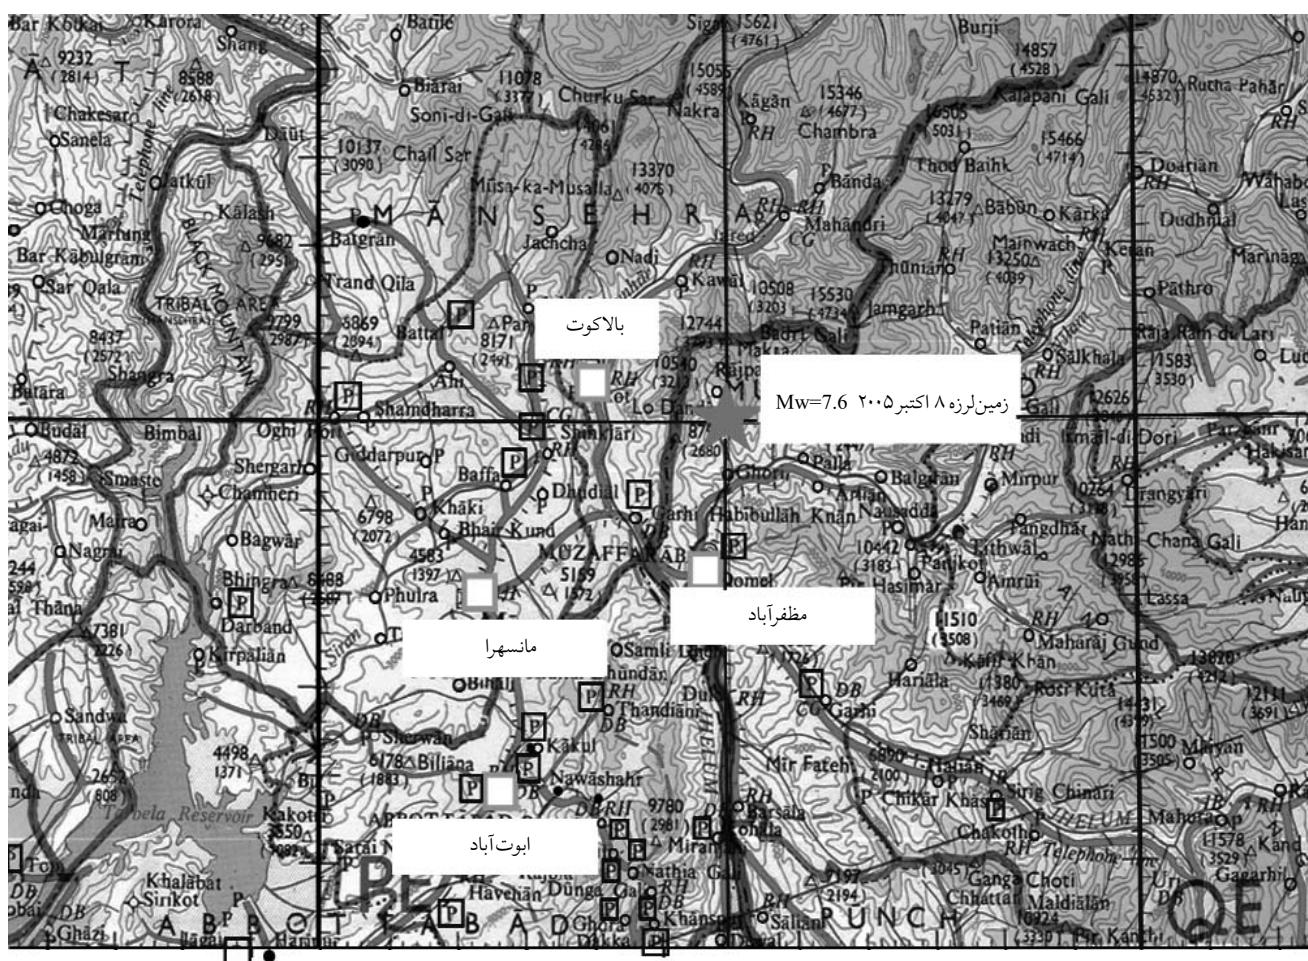
کانون زلزله ۱۶/۷/۸۴ بالاکوت در ۱۱۰ کیلومتری شمال اسلام‌آباد و ۱۷۵ کیلومتری شمال غرب سرینگر مرکز کشمیر واقع بود. مدت دوام گسیختگی بیست و هشت ثانیه و مدت دوام جنبش شدید زمین در ایستگاه شتابنگاری ابوت‌آباد در چهل و پنج کیلومتری رومرکز، ۳۷ ثانیه بوده است (شکل ۱۰)

شکل (۱۰): شهرهای اصلی آسیب‌دیده از زمین‌لرزه ۸۴/۷/۱۶ بالاکوت. موقعیت بالاکوت در جنوب غرب رومرکز مشخص شده است (نقشه توپوگرافی ۱:۲۵۰۰۰ سازمان نقشه‌برداری پاکستان)

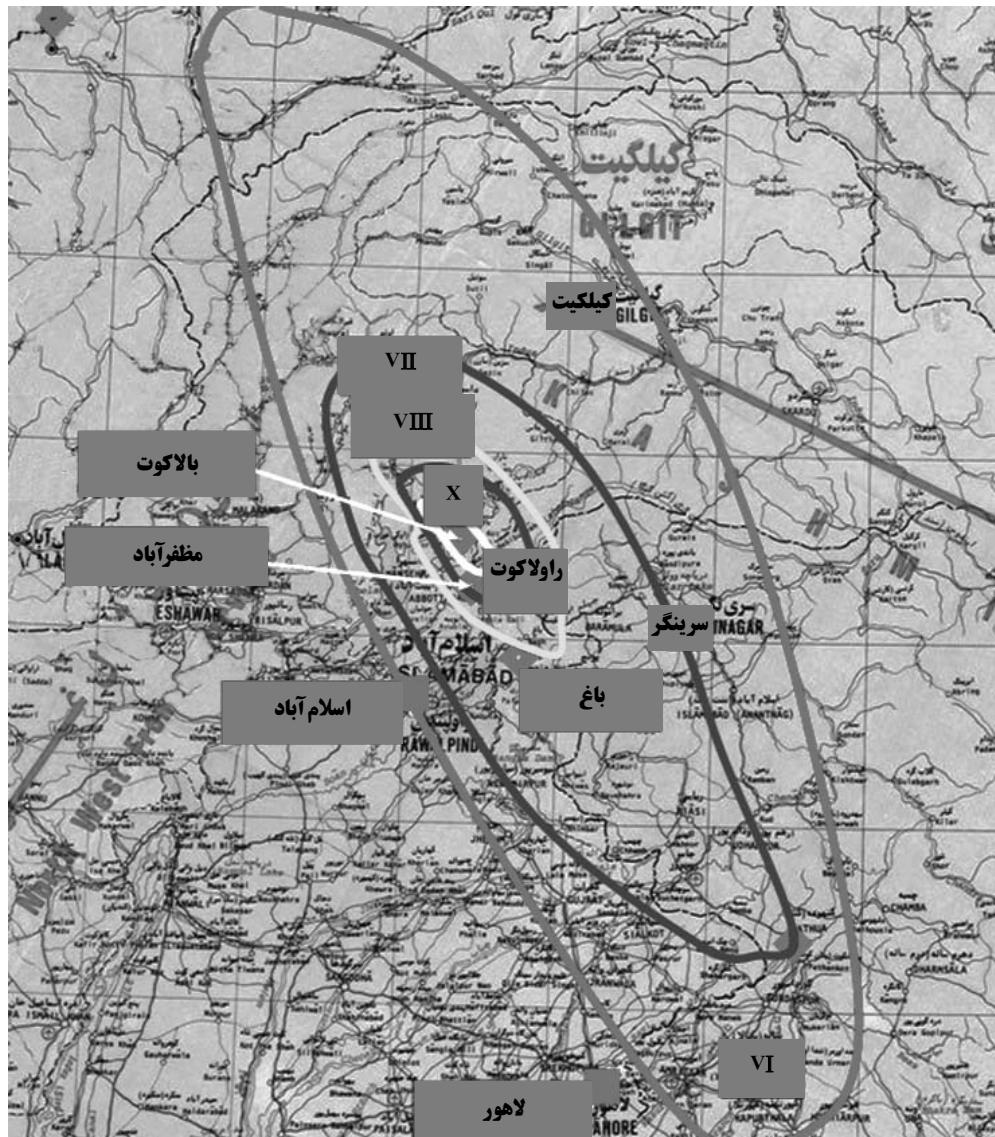
نقشه هم شدت زمین‌لرزه ۸۴/۷/۱۶ بالاکوت بر اساس مشاهده خرابیها در پهنه رومکزی و مطالعه گزارش خرابیها در نواحی ای که امکان بازدید از آنها فراهم نبود (نظیر سرینگر در هند و لاہور در پاکستان) تهیه شده است (شکل ۱۱). از نظر شدت زمین‌لرزه گستره بیشترین خرابیها (پهنه رومکز مهلرزه‌ای، در محدوده ۱۰ تا ۱۵ کیلومتر در پیرامون گسل) با تمایل بیشتر به سمت شرق و شمال شرق تعیین گردید. این روند شامل دره‌هایی است که مظفرآباد و سپس بالاکوت در آن قرار دارند. بر اساس مشاهده شدت خرابیها که در بالاکوت با تخریب کامل شهر همراه بود (تصویر ۱۴) و به عنوان مثال، موجب جابه‌جایی پل بتی بر روی رودخانه بالاکوت به میزان بیش از یک متر گردید (تصویر ۱۵)، بالاکوت به عنوان مرکز مهلرزه‌ای محل مشاهده بیشترین خرابیها باشد ده در مقیاس

شکل(۱۱): نقشه هم شدت تهیه شده توسط گروه شناسایی مناطق زلزله زده پژوهشگاه [سازمان عشقی و مهدی زارع، آبان ماه ۸۴]. مقدارهای روی نقشه بر اساس مقیاس مهرزه ای اروپایی EMS98 می باشد.

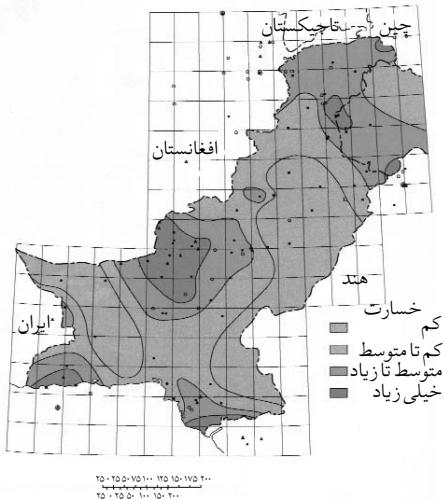
شکل (۱۳): نقشه پهنه‌بندی خطر زمین لرزه در پاکستان که بلافاصله پس از رخداد زلزله ۸۴/۷/۱۶ با بالا بردن سطح خطر در منطقه زلزله زده بالاکوت اصلاح مقدماتی شده است [۴].

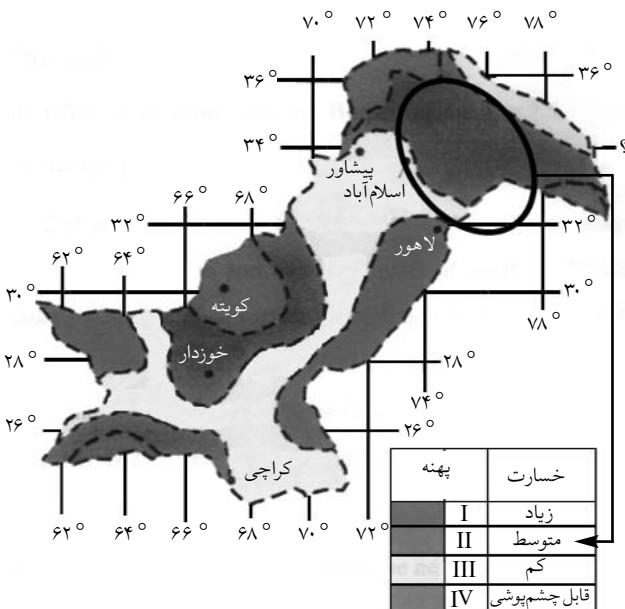
از طرف دیگر، بررسی نقشه پهنه‌بندی خطر زلزله پاکستان که توسط سازمان زمین‌شناسی پاکستان تهیه شده است نشان می‌دهد که پهنه‌رو مرکز مهملرزهای زلزله بالاکوت به عنوان پهنه با خطر متوسط تعیین شده بود (شکل ۱۲). این موضوع نمایانگر لزوم بازنگری و روزآمد کردن نقشه‌های خطر زلزله در مقیاس کشوری و محلی در پاکستان و به طور کلی در ناحیه جنوب آسیاست. نقشه پهنه‌بندی خطر زلزله در پاکستان در ماه بعد از رخداد زمین لرزه به سرعت تصویح و بر روی وب سایت سازمان زمین‌شناسی پاکستان قرار گرفت (شکل ۱۳). علی‌رغم اینکه در این نقشه منطقه بالاکوت و مظفر آباد با خطر خیلی زیاد معرفی شده است (رخداد زمین لرزه ۸۴/۷/۱۶ بالاکوت)، به نظر می‌رسد که با توجه به روندهای بنیادی زمین ساختی در پاکستان (شکل ۶) نیاز به تهیه نقشه‌های دقیق‌تر بر مبنای محاسبه و پهنه‌بندی خطر برای کشور پاکستان احساس می‌شود.

شکل (۱۲): نقشه پهنه‌بندی خطر زلزله قبل از رخداد زلزله ۸۴/۷/۱۶. تهیه شده توسط سازمان پاکستان (به منطقه زلزله زده که به عنوان منطقه با خطر متوسط مشخص شده است توجه شود). [۴].
