واژگونی دیوارها، تخریب و ریزش جزئی و کلی سقفهای مهار نشده به دیوارها به دلیل استفاده از سقفهای سنگین، کاربرد مصالح نامناسب با مقاومت ناچیز و عدم استفاده از مهاربند در سیستم باربری جانبی قابها باز هم از عوامل اصلی کشتار و خرابی در این زلزله بود که با وجود تجارب تلخ گذشته، تکرار شد. در این مقاله، رفتار و خسارات وارد بر ساختمانهای اسکلت فلزی شهر آوج و روستاهای نجف‌آباد، چنگوره و آبدره مورد مطالعه قرار گرفته است.

لرزش اصلی زمین در ساعت ۷:۲۸ بامداد روز شنبه اول تیرماه ۱۳۸۱ رخ داد. بزرگای گشتاوری این زمین لرزه توسط پژوهشگاه بین المللی زلزله شناسی و مهندسی زلزله، ۶/۴ گزارش گردید. بخشهای عمده مناطق آسیب‌دیده روستایی و شهری در بخش میانی حد فاصل بویین زهرا و همدان تمرکز یافته‌اند. در بازدید به عمل آمده از این مناطق روستاهای نجف آباد، چنگوره، آبدره و شهر آوج مورد بررسی قرار گرفته و نمونه‌های آسیب دیده ساختمانها اعم از آجری، خشتی-

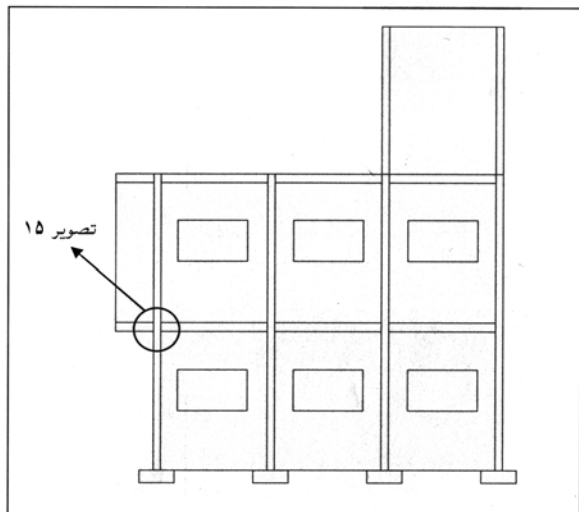
شکل (۳): نمای غربی ساختمان دو طبقه فلزی در تصویر ۱۰

با وجود رفتار مناسب پرکننده‌ها در این جهت، دیوارهای جهت دیگر سازه به علت وجود بازشوها نمی‌توانستند نقش پرکننده‌های جهت زلزله را ایفا کنند. در شکل (۳) نمای شماتیک این جهت از ساختمان نشان داده شده است. در صورتی که اگر جهت مؤلفه مؤثر زلزله به شمالی- جنوبی تغییر می‌کرد امکان آسیب دیدگی بیشتر قاب به علت این نقطه ضعف وجود داشت.

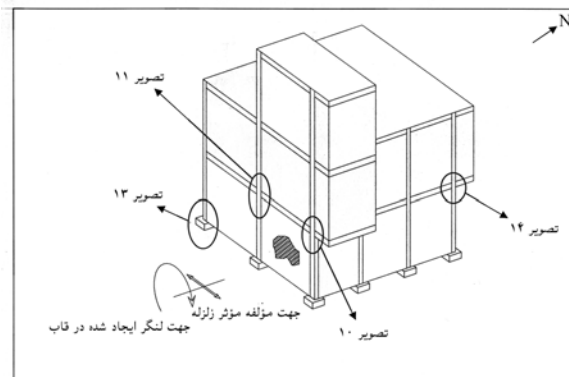
شکل (۲): نمای شماتیک یک ساختمان دو طبقه فلزی (روستای چنگوره)

از نمونه های قابل توجه سازه های تخریب شده اسکلت دار، ساختمان فولادی دو طبقه در روستای چنگوره است. این ساختمان در دو جهت مفصل، با سیستم باربری قائم خرجینی در یک طرف و سیستم باربری قائم با تیرهای

دو سر مفصل در جهت دیگر و بدون هر گونه مهاربندی جانبی است. نمای شماتیک این سازه در شکل (۲) نشان داده شده است. با توجه به جهت خراب شدگی دیوارهای ساختمانهای بنایی و دیوارهای جداکننده باغهای مجاور، جهت مؤلفه مؤثر زلزله به صورت شرقی-غربی شناسایی و به صورت پیکان دو طرفه در شکل (۲) نشان داده شده است.

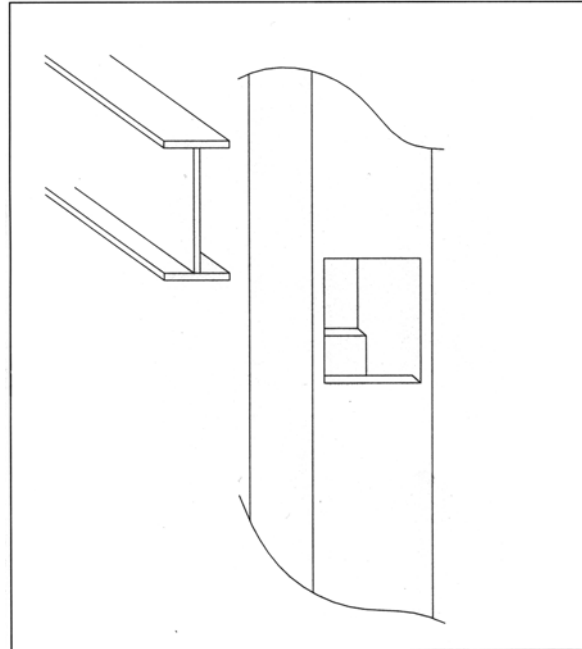
شکل (۴): نمای شماتیک اجرای اتصال تیر- ستون قوطی شکل با سوراخ کردن ستون

در تصویر (۱۴) نمونه‌ای از اتصال تیر به ستون قاب مذکور مشاهده می‌شود. مقطع ستون، قوطی و تیر از پروفیل I شکل است. در این اتصال به منظور استفاده از تیر سراسری در دو طرف اتصال بدون بریدن تیر I شکل، دیواره‌های مقطع قوطی شکل از دو جهت برداشته شده و تیر I از میان آن عبور داده شده است (شکل ۴). کمانش جان ستون پس از زلزله در تصویر (۱۴) قابل مشاهده است. در تصویر (۱۵) نمونه دیگری از این اتصال از جهت بیرونی مشاهده می‌شود. در این تصویر کنده شدن جوش نبشی اتصال تیر طاق ضربی دیده می‌شود.
