فصل چهارم

اثر زلزله بر ساختمانها

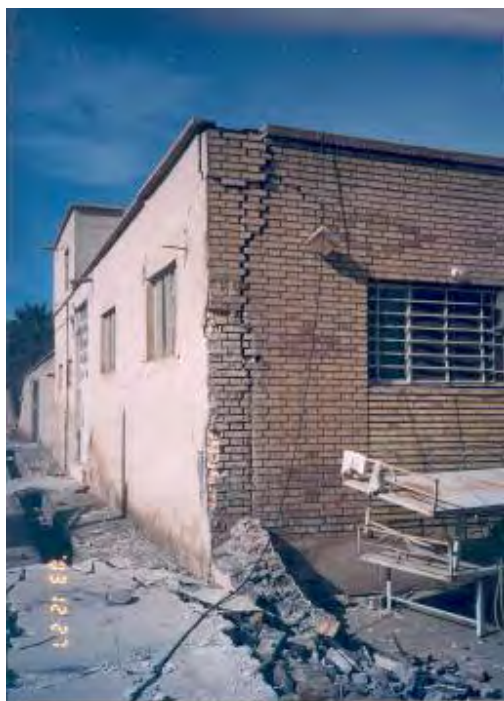
بدلیل عدم انسجام ساختمانهای مصالح بنایی و اتصال ناکافی در محل تلاقی دو دیوار با یکدیگر ترک ایجاد شده و دیوارها از یکدیگر جدا می‌شوند. اشکال (۴-۸) نمونه‌ای از این نوع خسارت را در ساختمانهای بنایی نشان می‌دهد.

شکل (۴-۸-الف): جدا شدن دیوارهای بنایی از یکدیگر

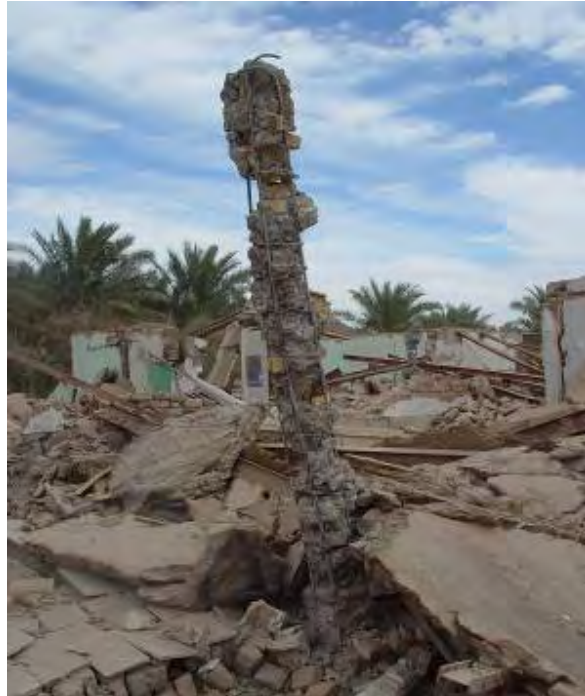
شکل (۴-۱۸-الف): شکست کلافها و فروریختن آنها از روی دیوار در ساختمانهای بنایی

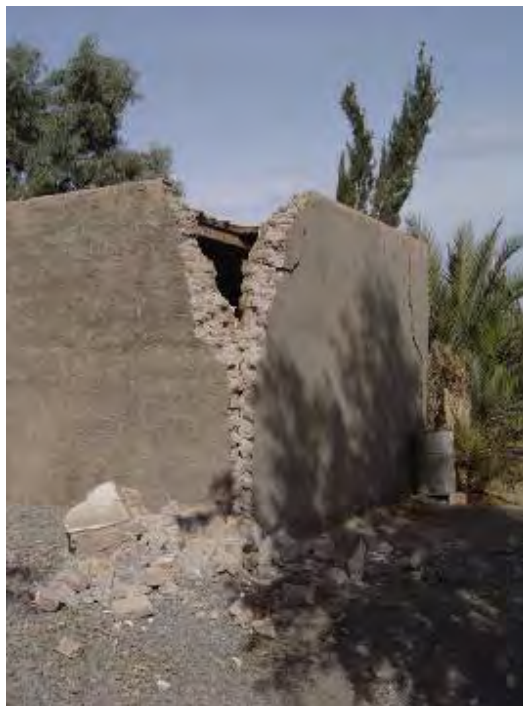
شکل (۴-۲۱-ب): خسارت در گوشه ساختمانهای مصالح بنایی و فروریختگی جزئی

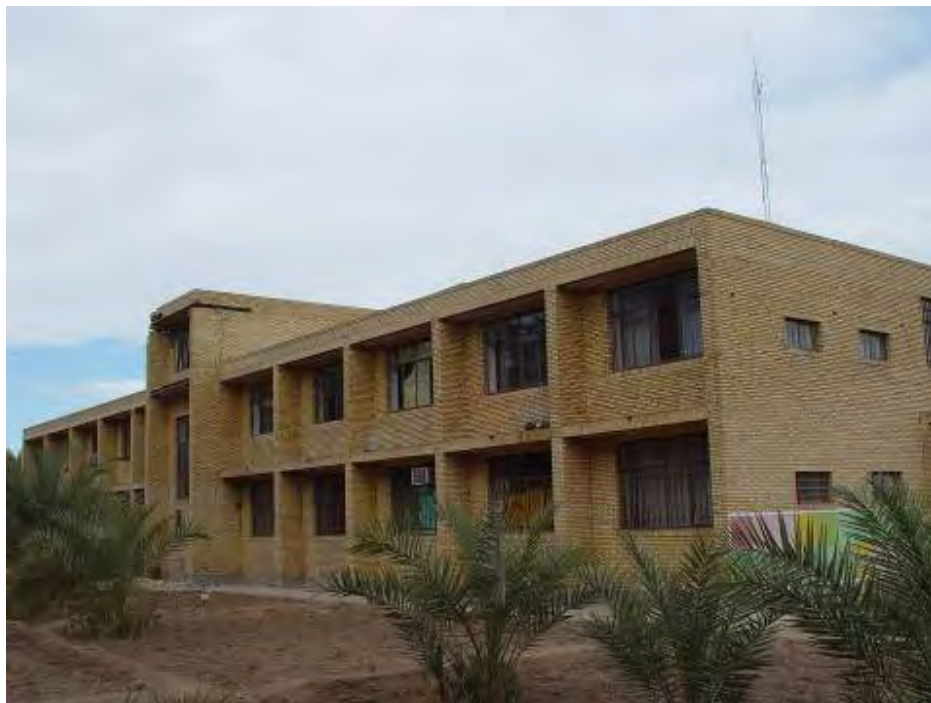
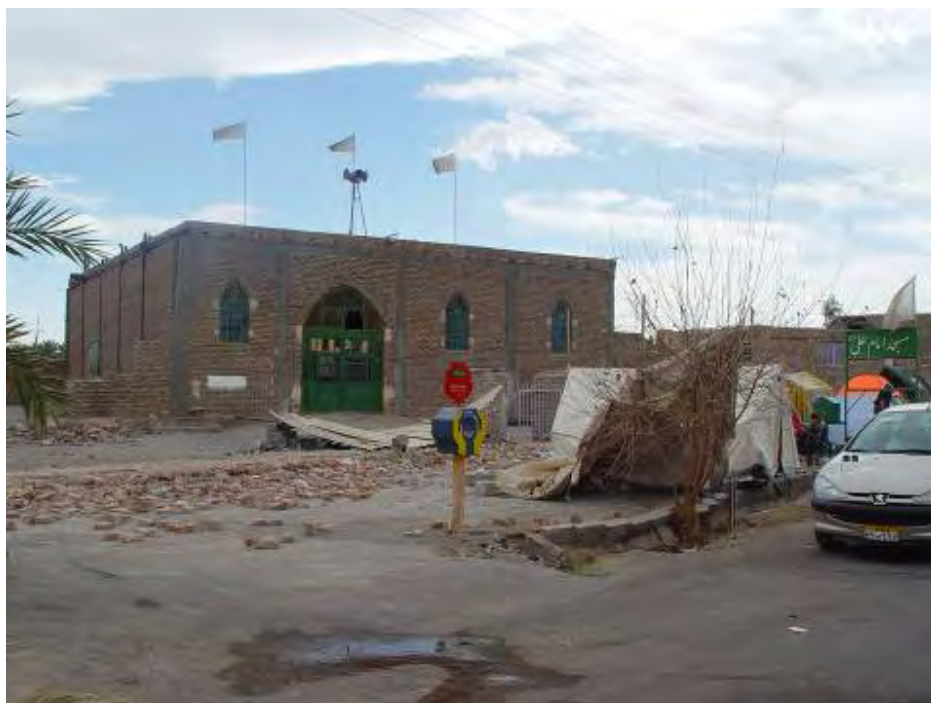
رعایت ضوابط آئین نامه طراحی [۴-۴]، اجرا و نظارت صحیح در حد مطلوبی توانسته بود متضمن پایداری و عملکرد مناسب ساختمانهای مصالح بنایی گردد. شکلهای (۴-۲۴) رفتار اینگونه ساختمانها را نشان می دهد. هر چند که تعداد ساختمانهای بنایی که کاملاً سالم و بدون آسیب مانده اند اندک بودند، ولی نشان دادند که ساختمانهای مصالح بنایی کلاف داری که طبق ضوابط آئین نامه ۲۸۰۰ ساخته شوند خواهند توانست در برابر زمین لرزه های نسبتاً شدید مقاومت نمایند. این در حالیست که اینگونه ابنیه نسبتاً ارزان شده و تخصص و مهارت نسبتاً کمی برای اجرای آنها لازم بوده و بکارگیری ملات ماسه سیمان مرغوب برای آجرچینی و کلافها، میل گرد کافی و دقت در بهم بستن کلافها، اتصال دیوارها و انسجام سقف می تواند باعث رفتار قابل قبول آنها در برابر زلزله گردد.

شکل (۴-۲۴-الف): عملکرد مناسب ساختمانهای مصالح بنایی که مطابق آئین نامه طراحی اجرا شده اند

شکل (۴-۲۴-ب): عملکرد مناسب ساختمانهای مصالح بنایی که مطابق آئین نامه طراحی اجرا شده اند

شکل (۴-۲۴-ج): عملکرد مناسب ساختمانهای مصالح بنایی که مطابق آئین نامه طراحی و اجرا شده اند

شکل (۴-۲۴-د): عملکرد مناسب ساختمانهای مصالح بنایی که مطابق آئین نامه طراحی و اجرا شده اند

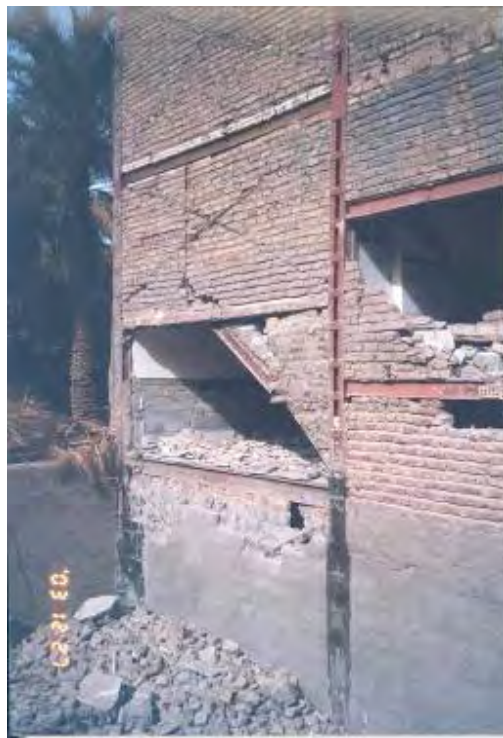
شکل (۴-۲۶): کامل نبودن مسیر بار در یک ساختمان فولادی

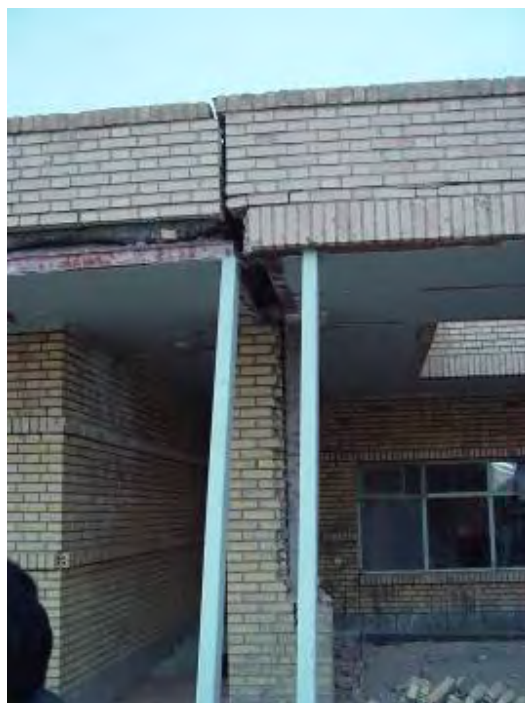
شکل (۴-۲۷): جدا شدن دو قسمت یک ساختمان در محل درز اجرایی

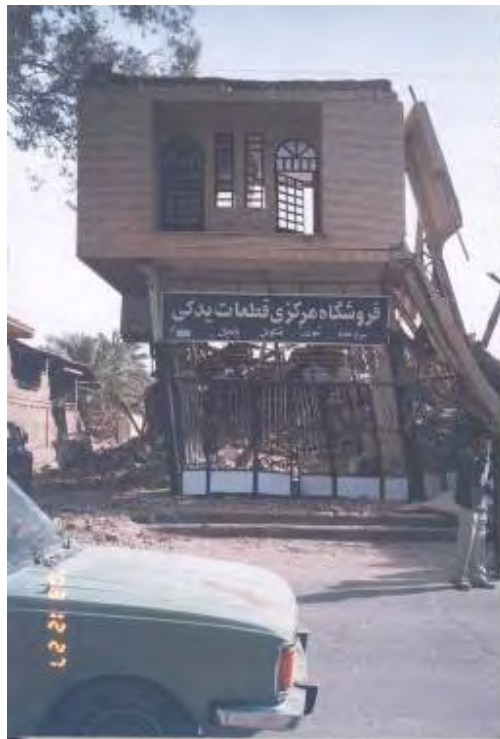
شکل (۴-۲۹-ج): فروریختن قاب انتهایی و سقف های منتهی به آن در یک ساختمان فولادی؛
به عدم انسجام سقف ها توجه شود

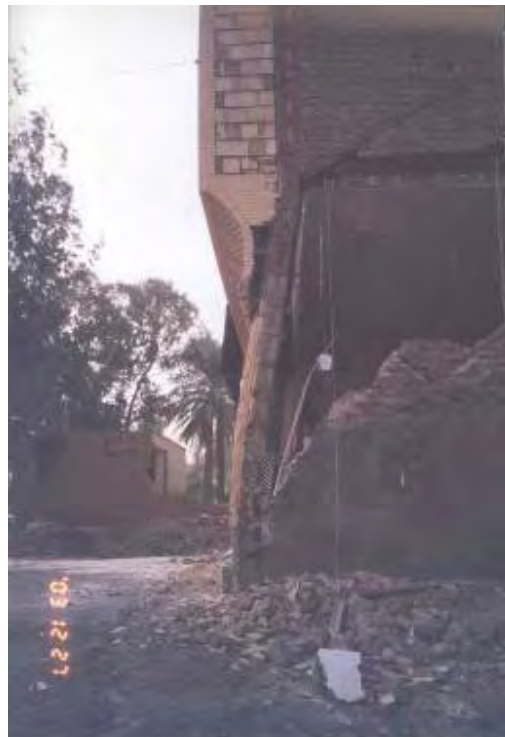
شکل (۴-۳۴): گسیختگی بادبند در اتصال و تغییر شکل ستون مشبک در ساختمان شکل (۴-۳۲)

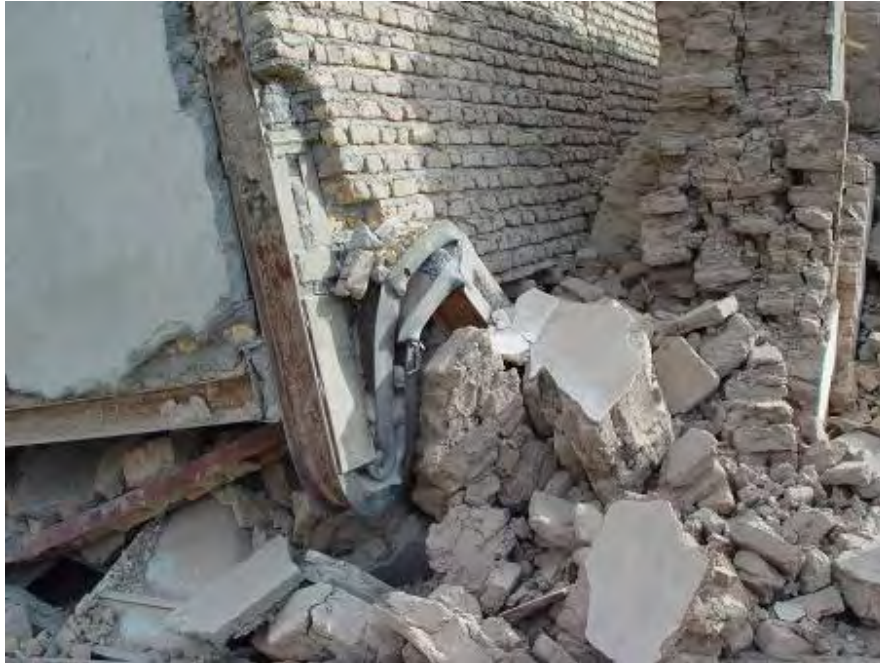
شکل (۴-۳۷): گسیختگی ستون مشبک در ساختمان شکل (۴-۳۵)؛
به فاصله زیاد بست ها توجه شود

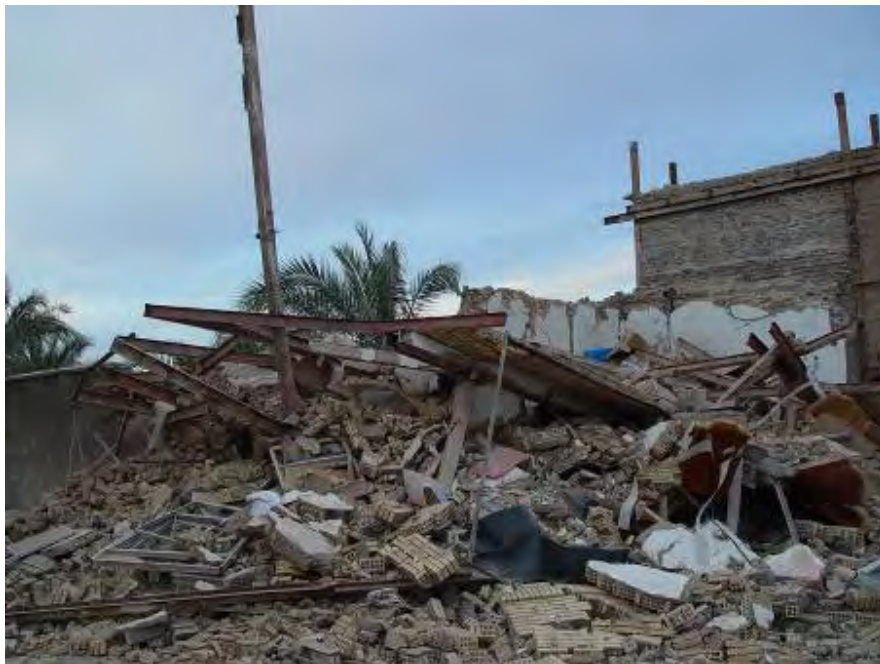
شکل (۴-۳۸): فروریختگی کلی در یک ساختمان فولادی بدون بادبند

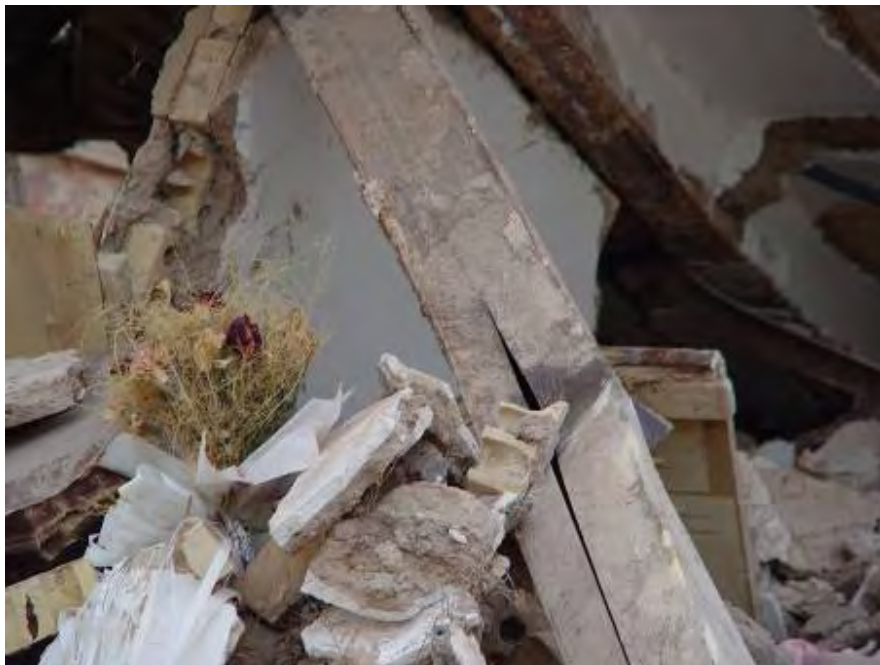
شکل (۳۹-۴): بازشدن درز یک ستون در ساختمان شکل (۳۸-۴)

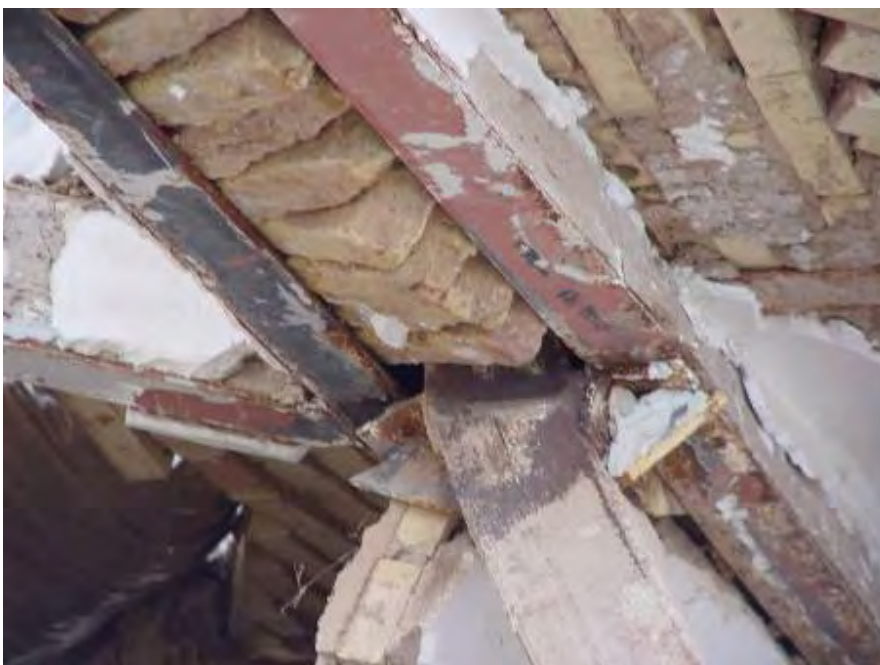
شکل (۴۰-۴): لهیدگی ستون قوطی شکل در اتصال خورجینی

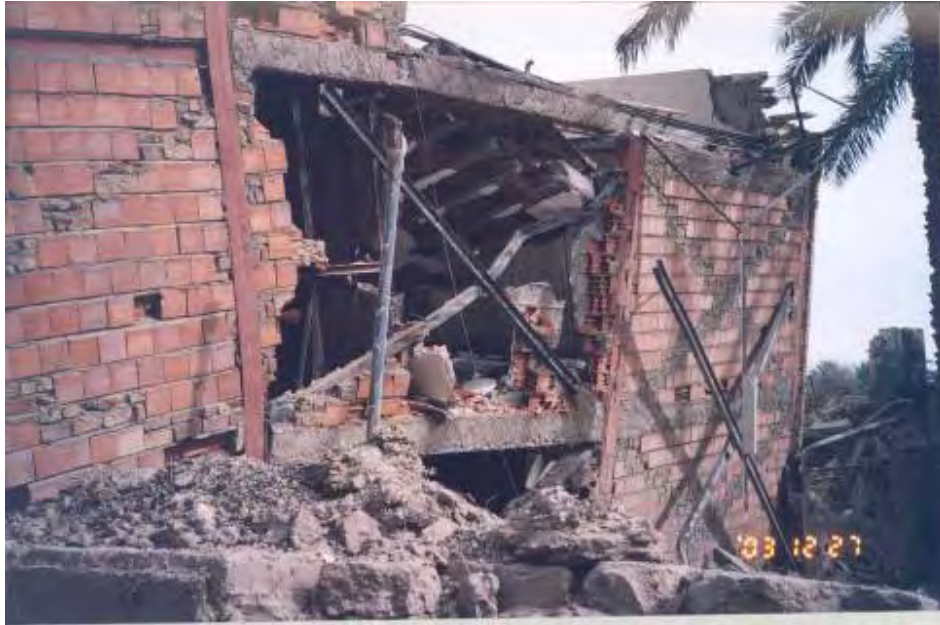
شکل (۴-۴۴-ث): خسارت شدید و فروریختگی در یک ساختمان ۵ طبقه فولادی؛
جداشدن اتصال و کمانش بادبند در نمای جنوبی

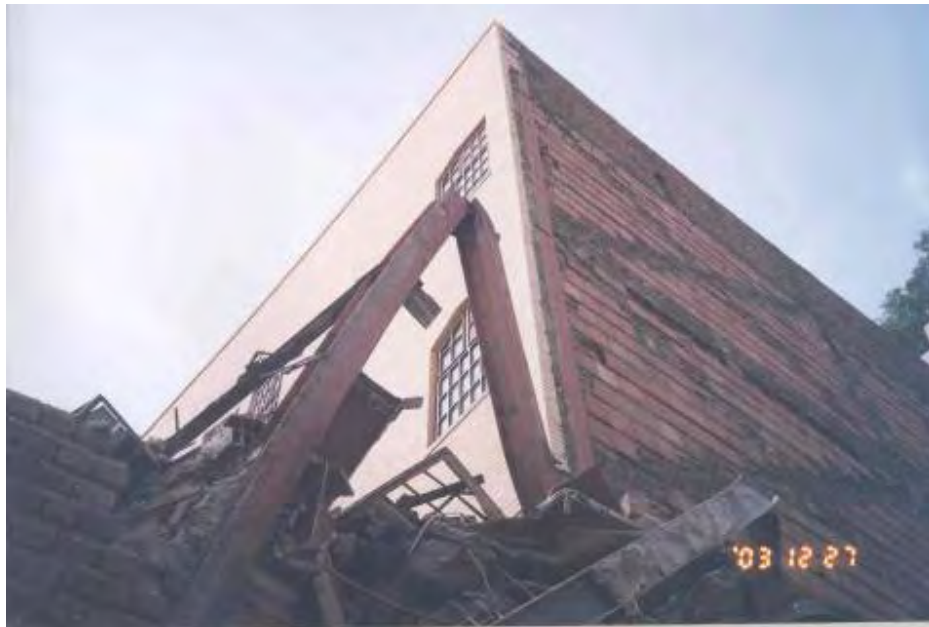
شکل (۴-۴۴-ج): خسارت شدید و فروریختگی در یک ساختمان ۵ طبقه فولادی؛
شکست ستون در محل اتصال

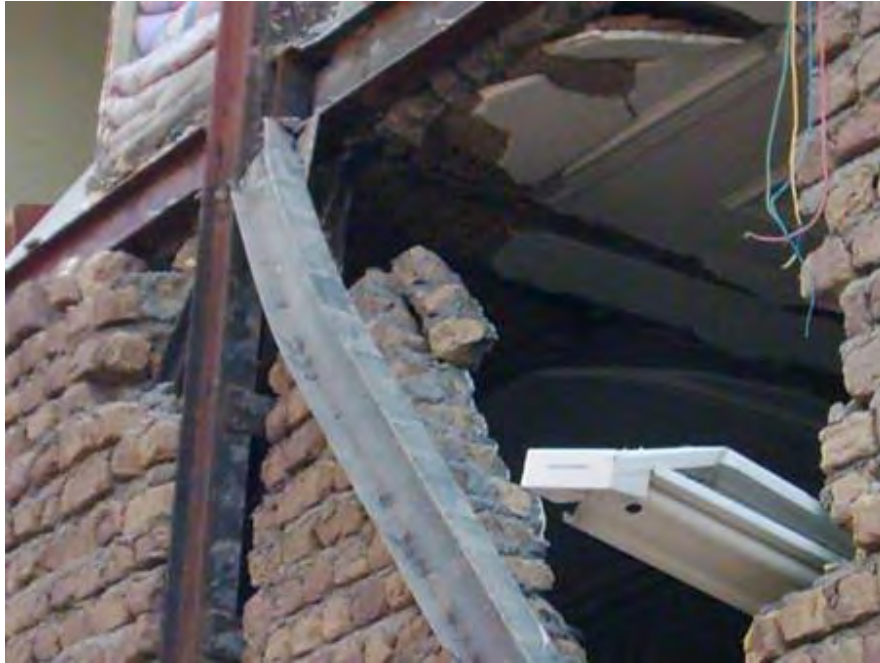
شکل (۴-۴۵-ج): کمانش بادبند متشکل از تیر آهن تک در یک ساختمان فولادی؛

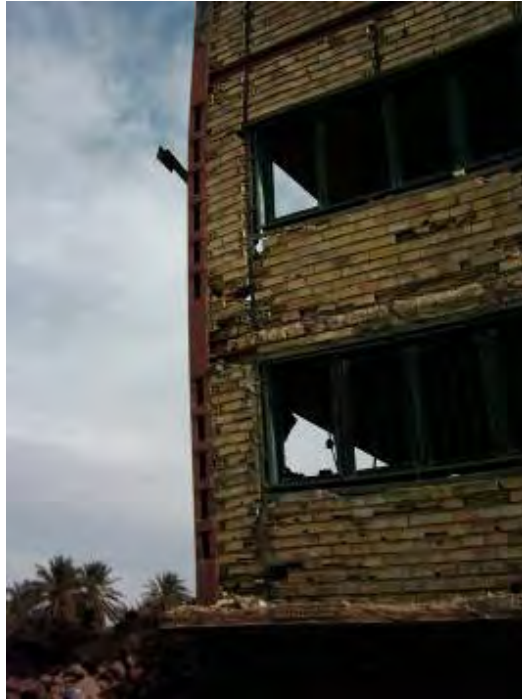
شکل (۴-۴۷): کماتش ستون در اثر جدا شدن ورق اتصال بادبند و تغییر مکان جانبی طبقه

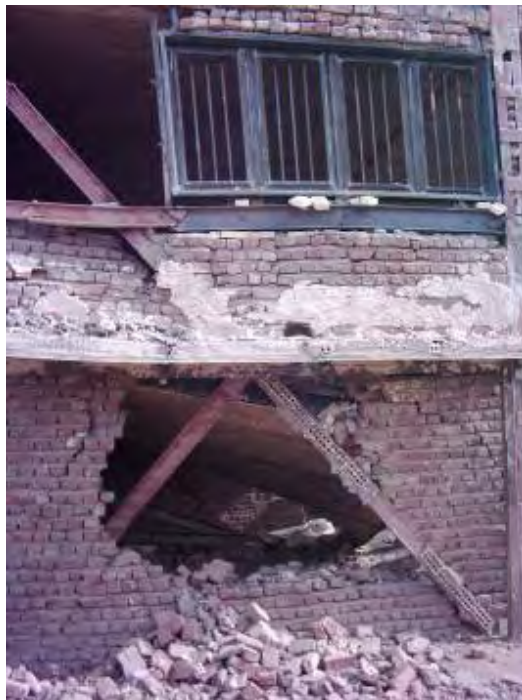
شکل (۴-۴۸): کماتش یک بادبند از پروفیل تیر آهن تک؛ تغییر مکان زیاد طبقه باعث فروافتادن سقف نیز گشته است

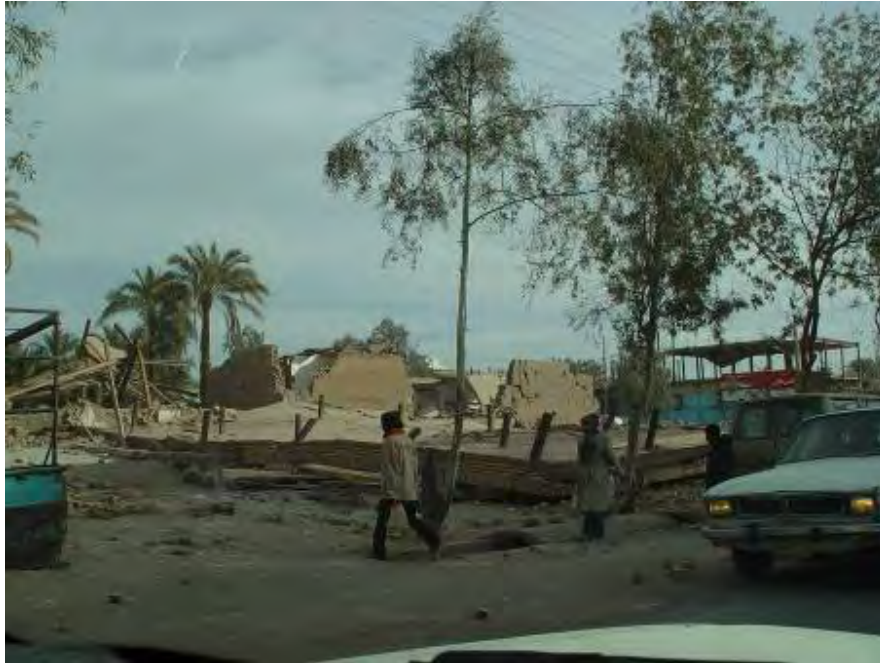
شکل (۴-۵۱): شکست ستونها و فروریختن سقف در یک ساختمان فولادی

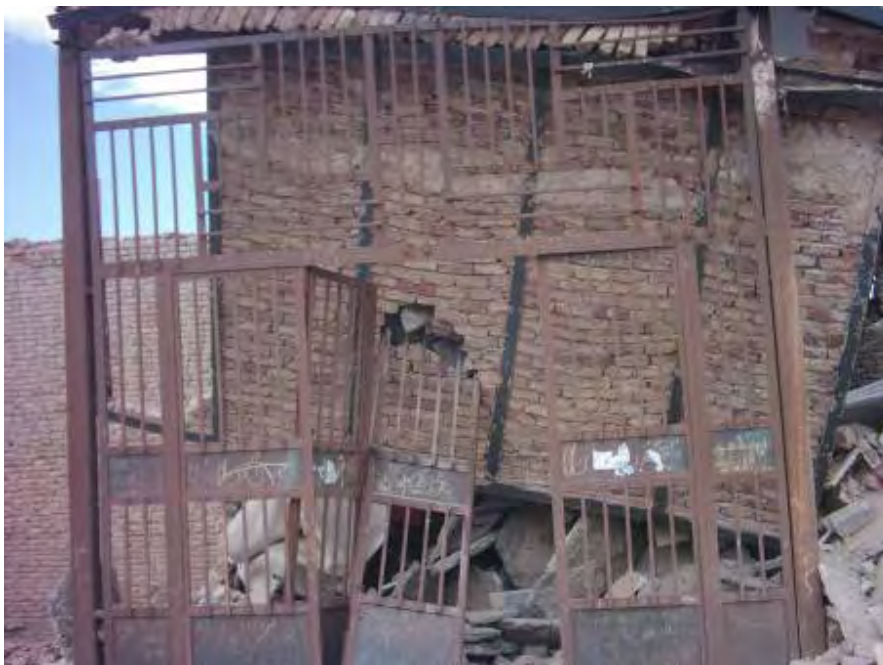
شکل (۴-۵۲): گسیختگی در اتصال تیر و فروریختن سقف طاق ضربی در یک ساختمان فولادی

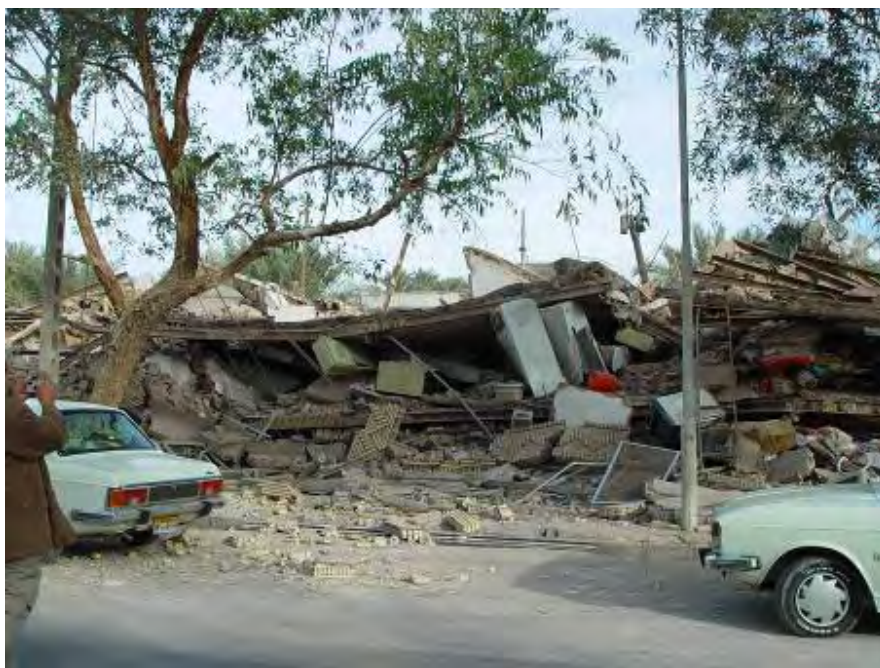
شکل (۴-۵۳): فرو ریختن سقف در یک ساختمان فولادی؛ به نقش یخچال در نگهداری سقف و ایجاد فضایی در زیر آن توجه شود

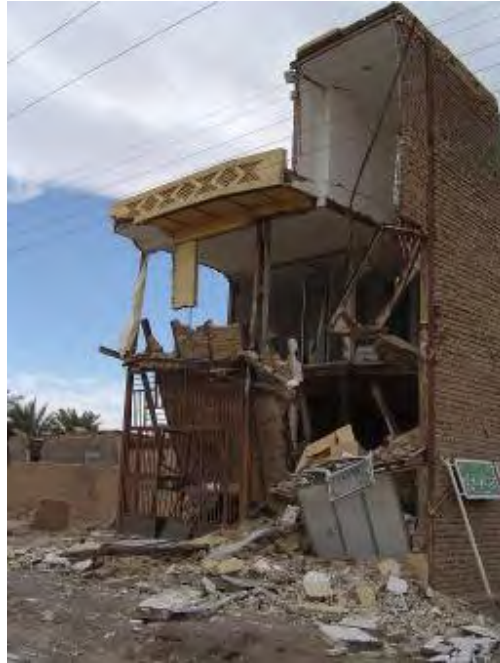
شکل (۴-۵۴-الف): فروریختن راه پله و سقف طاق ضربی در یک ساختمان فولادی

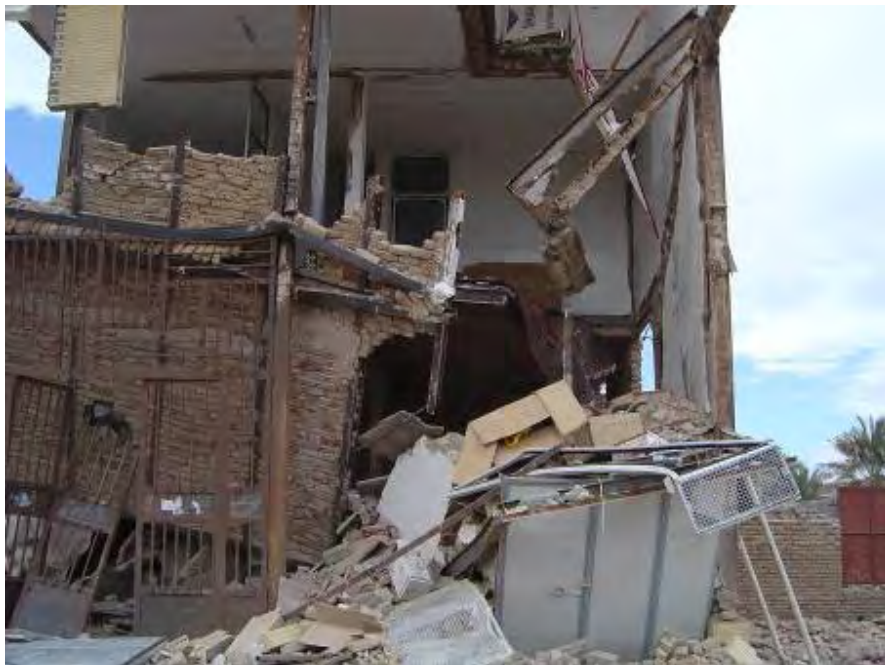
شکل (۴-۵۴-ب): فروریختن راه پله و سقف طاق ضربی در یک ساختمان فولادی

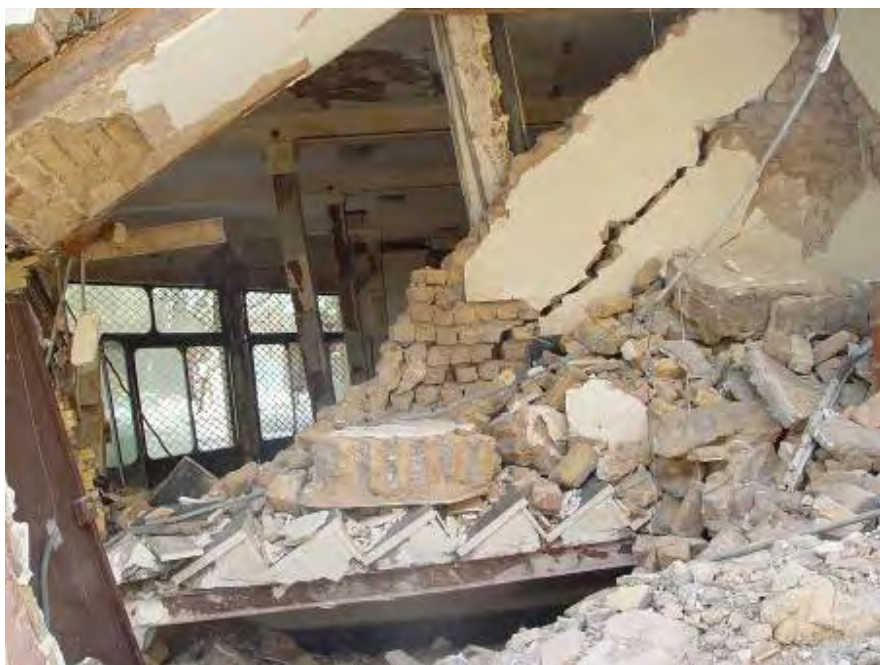
شکل (۴-۵۵-الف): خسارت در راه پله ساختمانهای فولادی

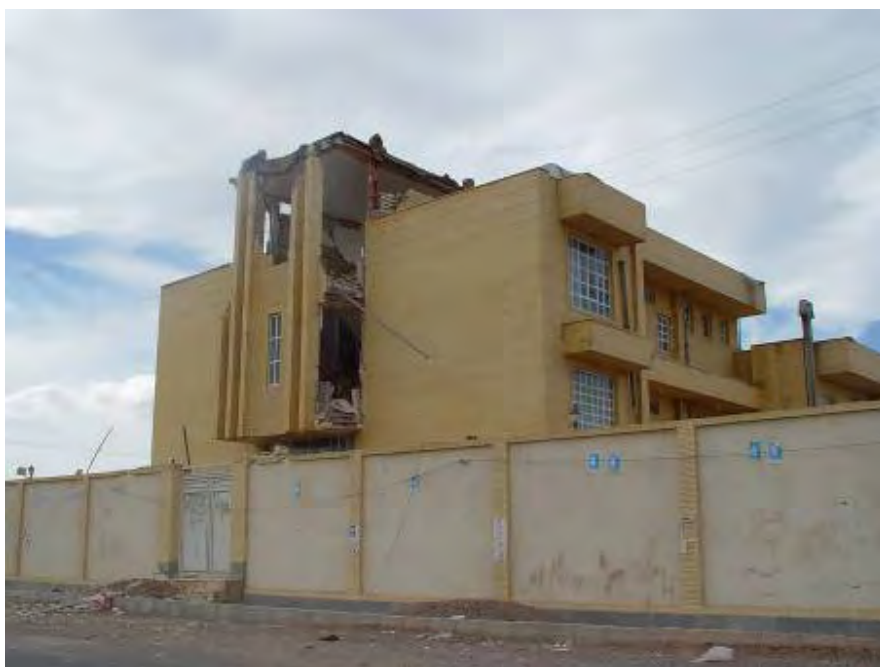
شکل (۴-۵۵-ب): خسارت در راه پله در ساختمانهای فولادی

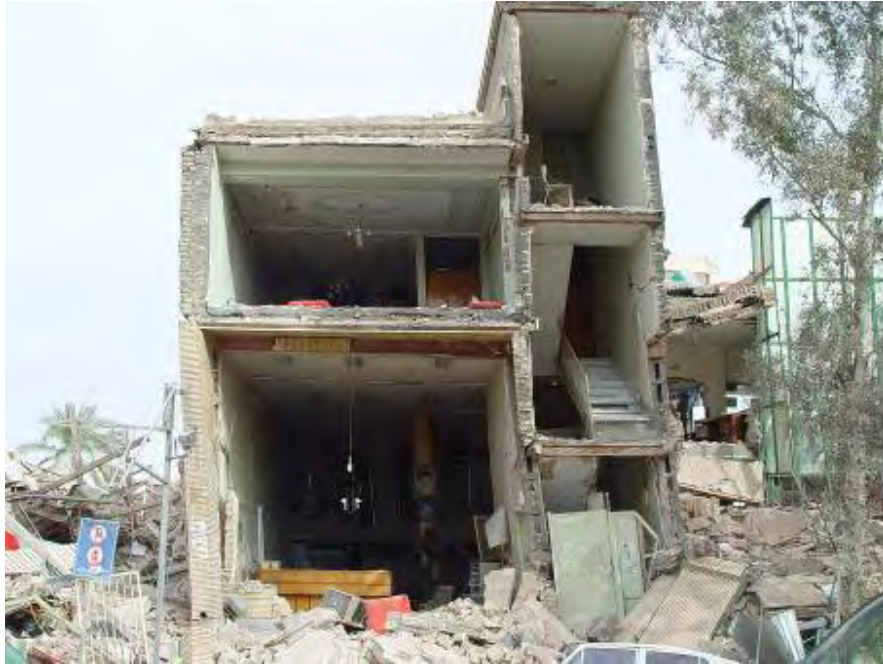
شکل (۴-۵۶-الف): شکست و فروریختن خارج از صفحه دیوارها در ساختمانهای فولادی

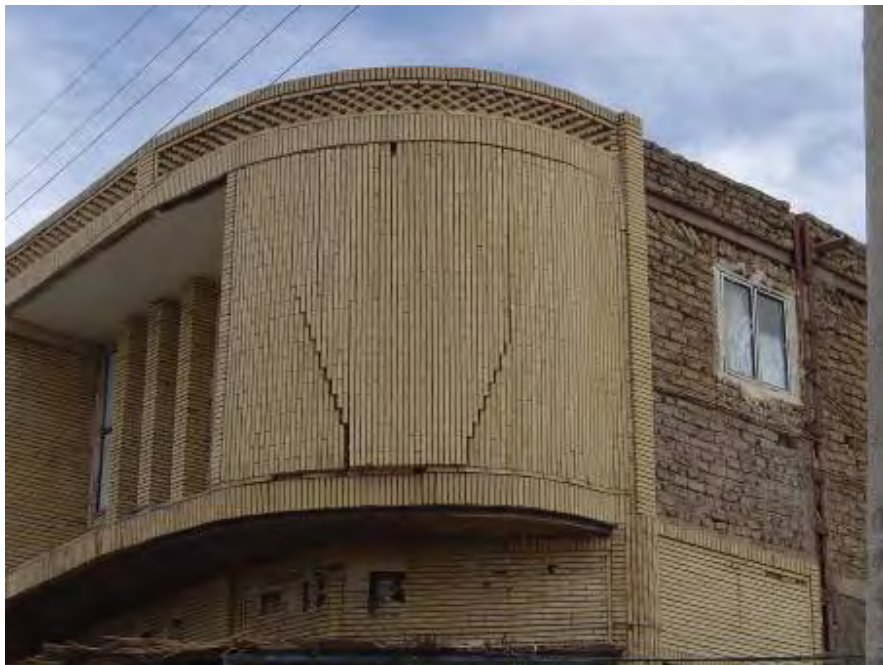
شکل (۴-۵۶-ب): شکست و فروریختن خارج از صفحه دیوارها در ساختمانهای فولادی

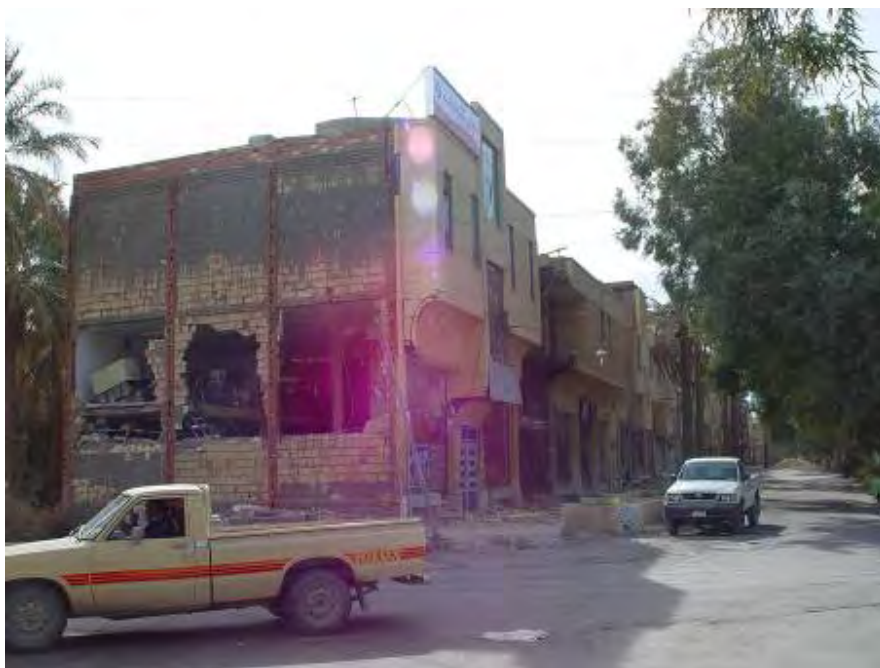
شکل (۴-۵۶-ج): شکست و فروریختن خارج از صفحه دیوارها در ساختمانهای فولادی

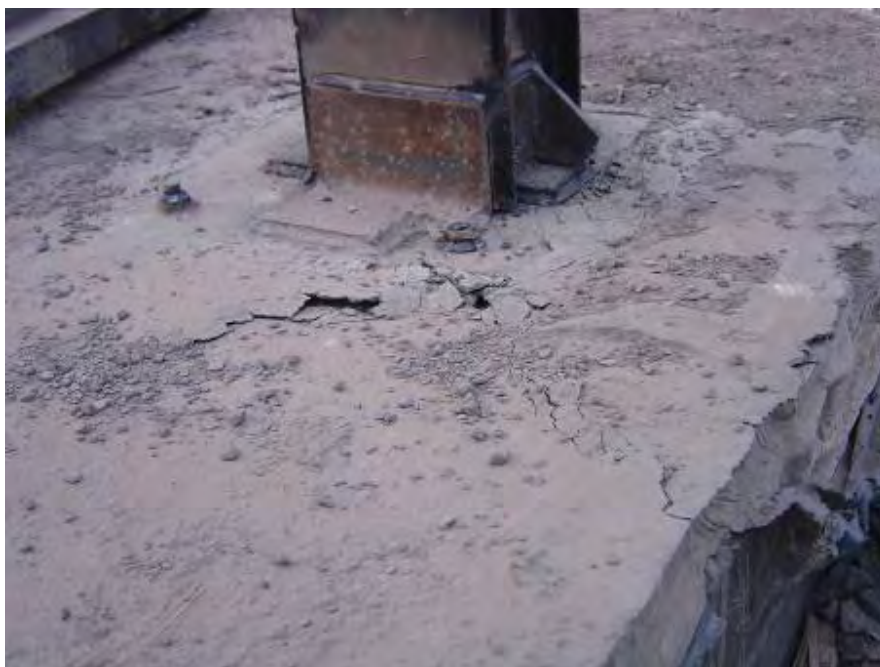
شکل (۴-۵۷): لغزش و در رفتن بولتها در اتصال صفحه ستون به پی در یک ساختمان فولادی نیمه کاره

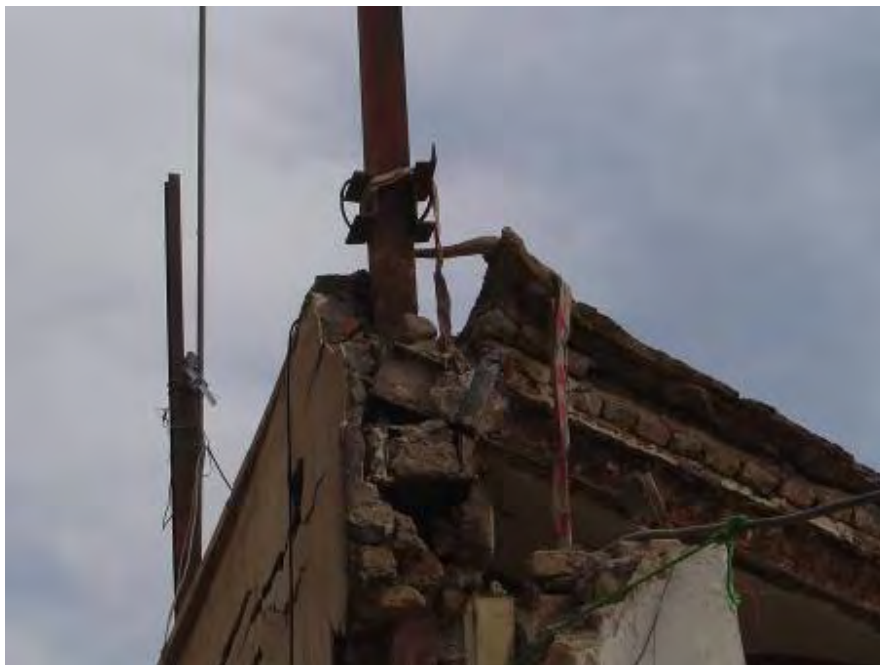
شکل (۴-۵۹): گسیختگی در یک اتصال خورجینی در ساختمانهای فولادی

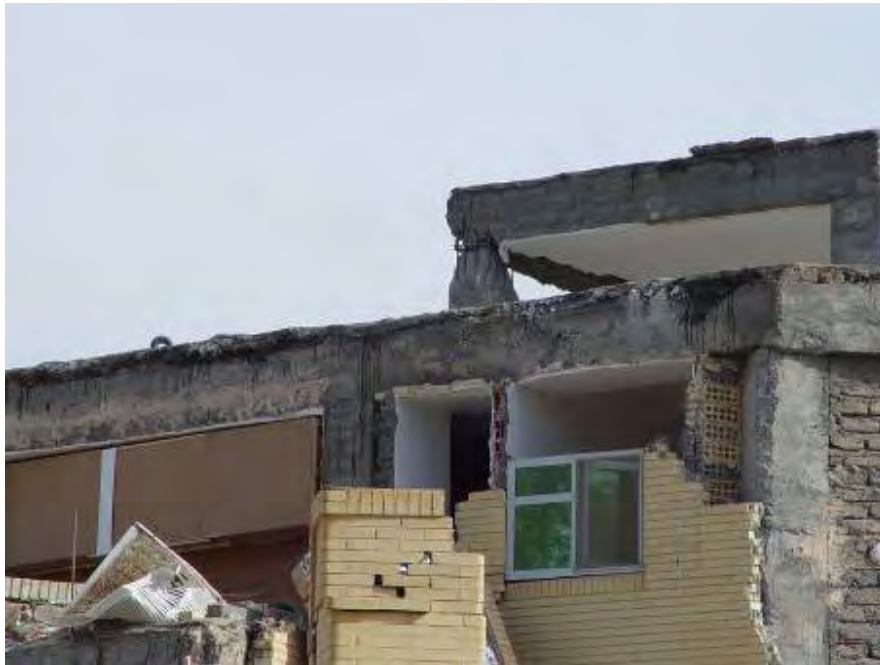
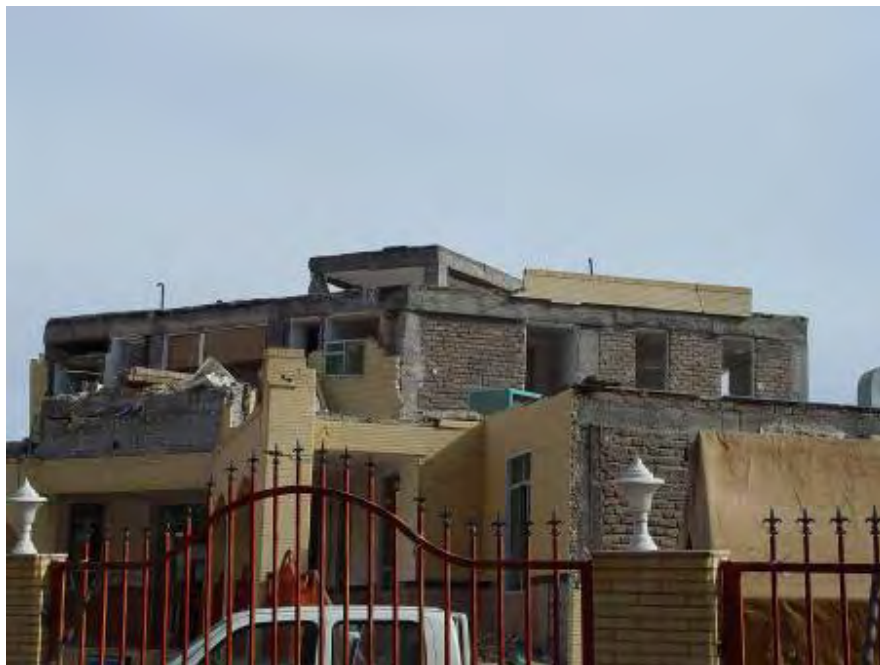
در شکل (۴-۶۳) یک بیمارستان بتن مسلح دیده می شود که طبقه فوقانی آن متحمل خسارات شدیدی گردیده است. در تصویر نزدیکتر ابعاد بزرگ تیرها در مقایسه با ستون ها مشاهده می گردد. در محل اتصال ستون به تیر، پوشش بتن فروریخته و هسته بتن نیز قطعه قطعه شده است. در اینجا فاصله زیاد تنگها قابل مشاهده است.

شکل (۴-۶۳-الف): یک بیمارستان بتنی مسلح که ستون آن در محل اتصال با تیر دچار خسارت شده است

شکل‌های (۴-۶۳-ب): یک بیمارستان بتنی مسلح که ستون آن در محل اتصال با تیر دچار خسارت شده است

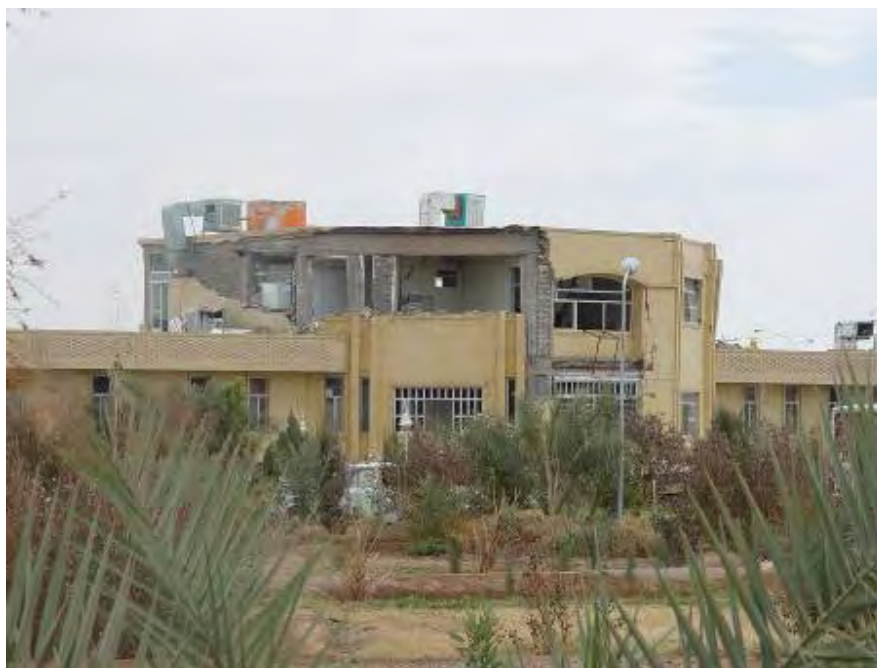
شکل (۴-۶۴) نیز نمونه دیگری از خسارت ناشی از ستون ضعیف و تیر قوی را نشان می دهد. ایجاد مفصل در ستونها و در محل اتصال به تیر باعث تغییر مکان قابل توجهی در طبقه فوقانی ساختمان مذکور گردید.

شکل (۴-۶۴): یک ساختمان بتنی مسلح که طبقه فوقانی آن دچار خسارت شده است؛ ظاهراً عدم رعایت ضابطه ستون قوی - تیر ضعیف علت این خرابی شده است

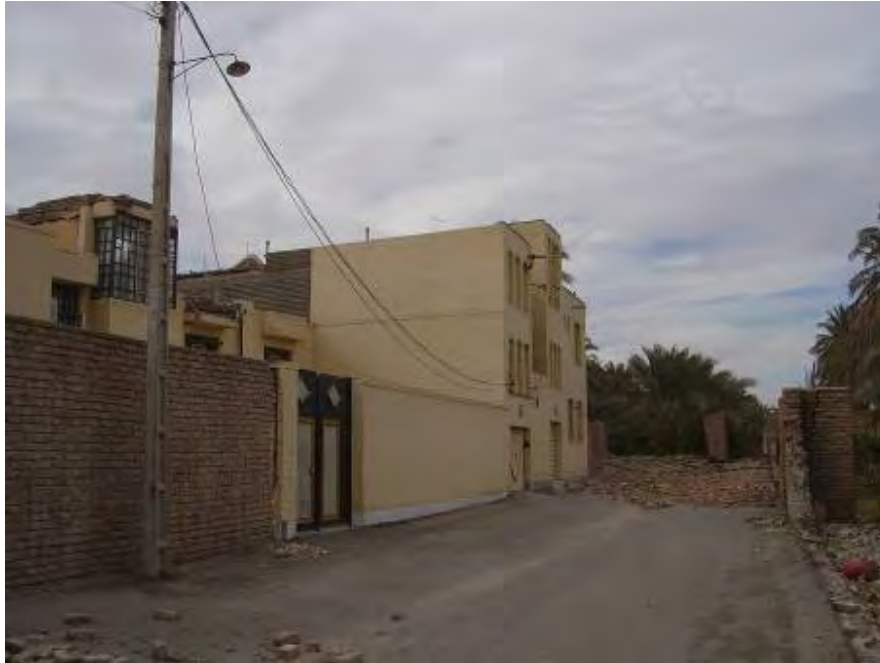
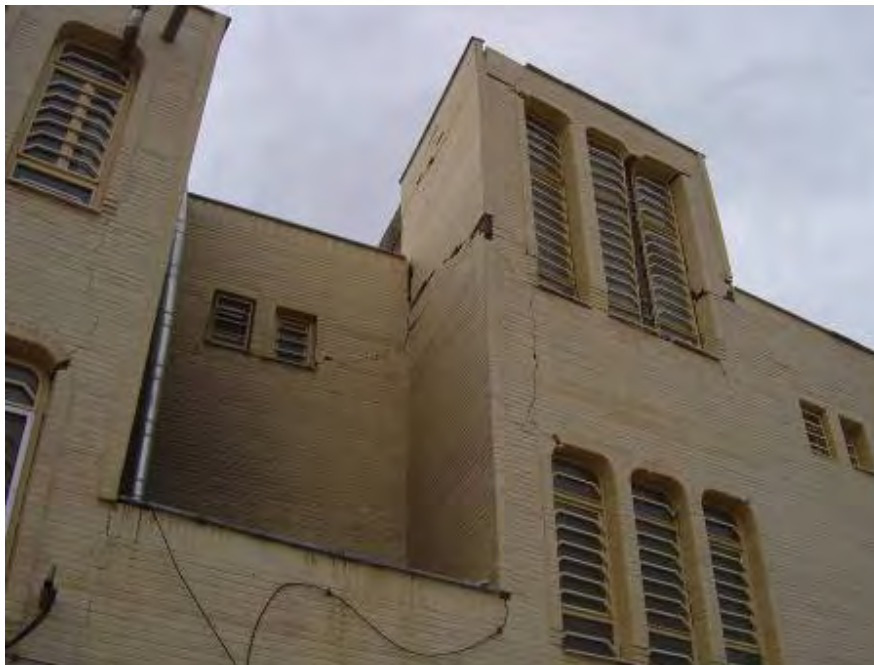
ساختمان نشان داده شده در شکل (۴-۶۵) با وجود اینکه از نظر سازه ای پایداری خود را حفظ نموده ولی متحمل خسارات ناسازه ای کم و بیش زیادی گردید. این ساختمان دو طبقه در چهار تراز و بصورت چهار نیم طبقه در هر پاگرد ساخته شده و هر قسمت از ساختمان در محل اتصال با یک نیم طبقه دچار خسارت در نما یا نازک کاری گردید. شکل (۴-۶۶) ترک خوردگی در نازک کاری و نمای این ساختمان را از نزدیک نشان می دهد.

شکل (۴-۶۵-الف): یک ساختمان بتن مسلح مسکونی که متحمل خسارت جزئی غیرسازه ای شده است

شکل (۴-۶۵-ب): یک ساختمان بتن مسلح مسکونی که متحمل خسارت جزئی غیرسازه ای شده است

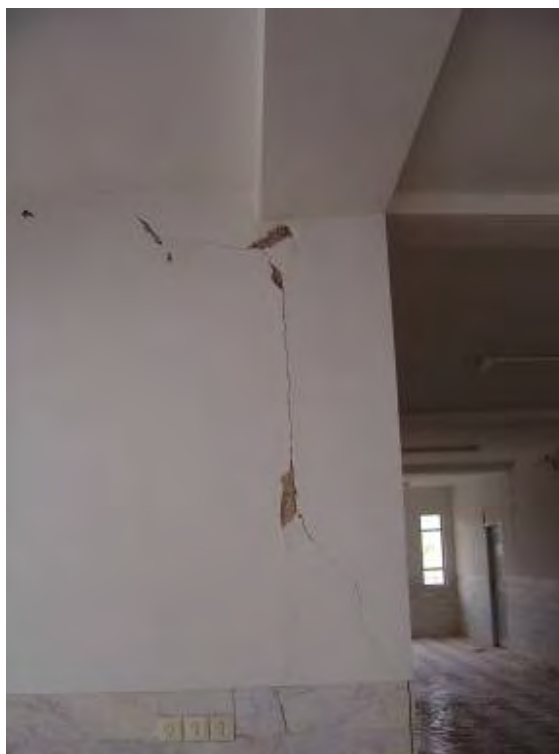
شکل (۴-۶۶-الف): ترک خوردگی در نازک کاری ساختمان بتن مسلح شکل (۴-۶۵-ب)

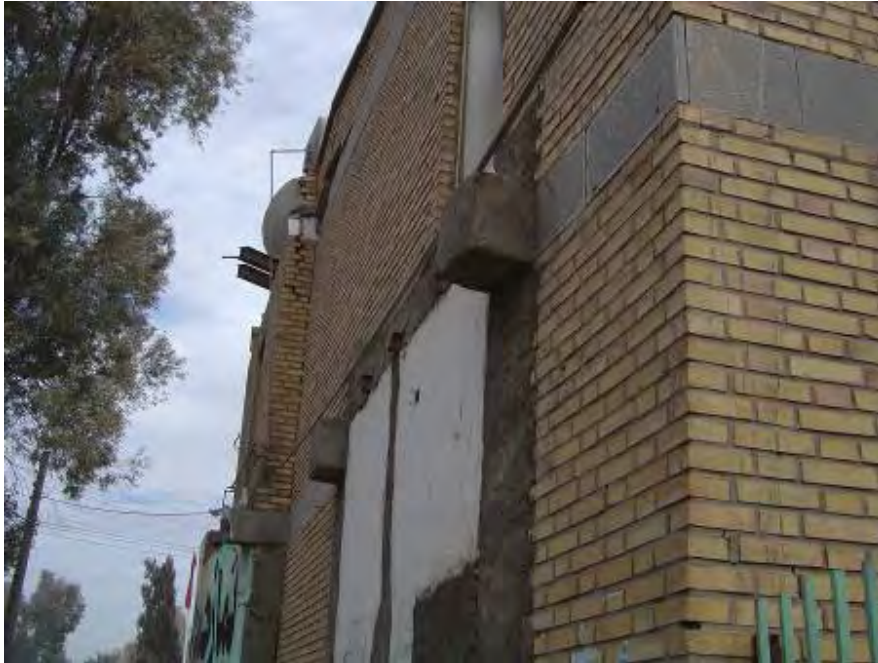
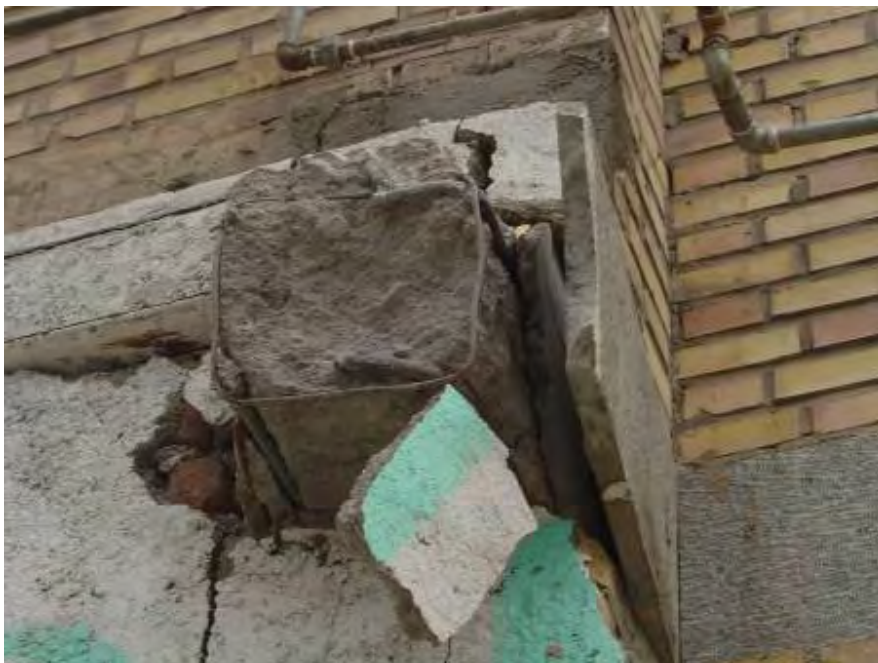
ساختمانهای بتنی مسلحی که از کیفیت مطلوبی از نظر مصالح و اجرا برخوردار بودند دچار خرابی عمده ای نگردیدند. بعنوان مثال می توان به ساختمان اداری نشان داده شده در شکل (۴-۶۷) اشاره نمود که بتنی مسلح بوده و مورد خاصی از نظرسازه ای یا عناصر غیرسازه ای در آن به چشم نمی خورد. همان گونه که از شکل پیداست تیرها در اتصال با قابهای انتهایی دارای عضو سرتیر (Stub) هستند که باعث تأمین طول مهار می میل گردهای طولی می گردد. هر چند که تغییر مکان یکی از این سرتیرها باعث شکسته شدن سنگ نما گشته بود، ولی خود اتصال آسیب ندیده و سازه عملکرد مطلوبی را از خود نشان داده بود. شکل (۴-۶۸) نیز یک ساختمان بتنی مسلح مسکونی با عملکرد مناسب را نشان می دهد. در این ساختمان سه طبقه رفتار مطلوب سازه متضمن سلامت اجزای غیرسازه ای حتی شیشه پنجره ها گردید.

شکل (۴-۶۷-الف): یک ساختمان بتن مسلح دولتی که دچار خسارات جزئی غیرسازه ای شد؛
به اجرای سرتیر (Stub) در محل اتصالات خارجی تیر به ستون توجه شود

شکل (۴-۶۷-ب): یک ساختمان بتن مسلح دولتی که دچار خسارات جزئی غیرسازه ای شد؛
به اجرای سرتیر (Stub) در محل اتصالات خارجی تیر به ستون توجه شود

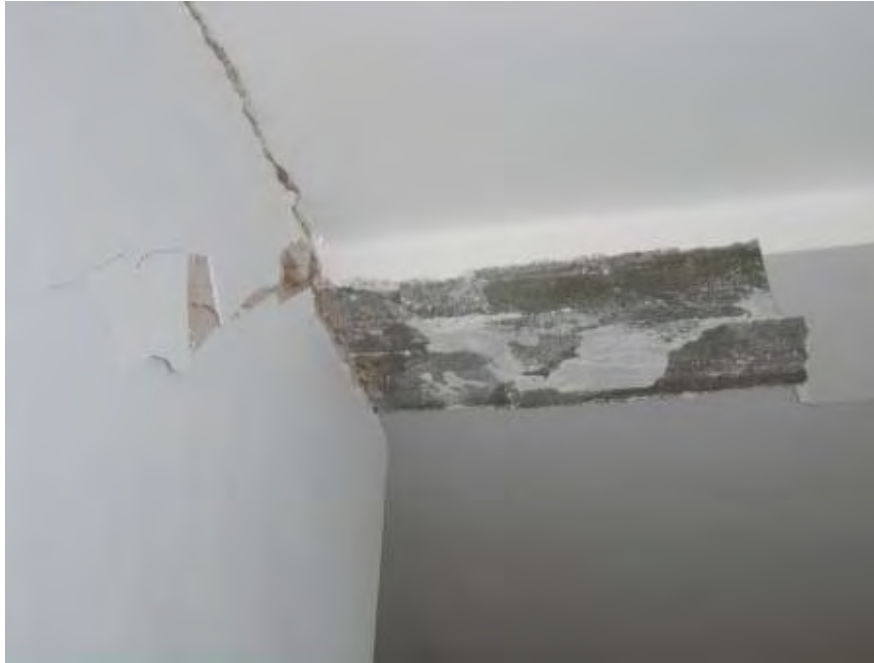
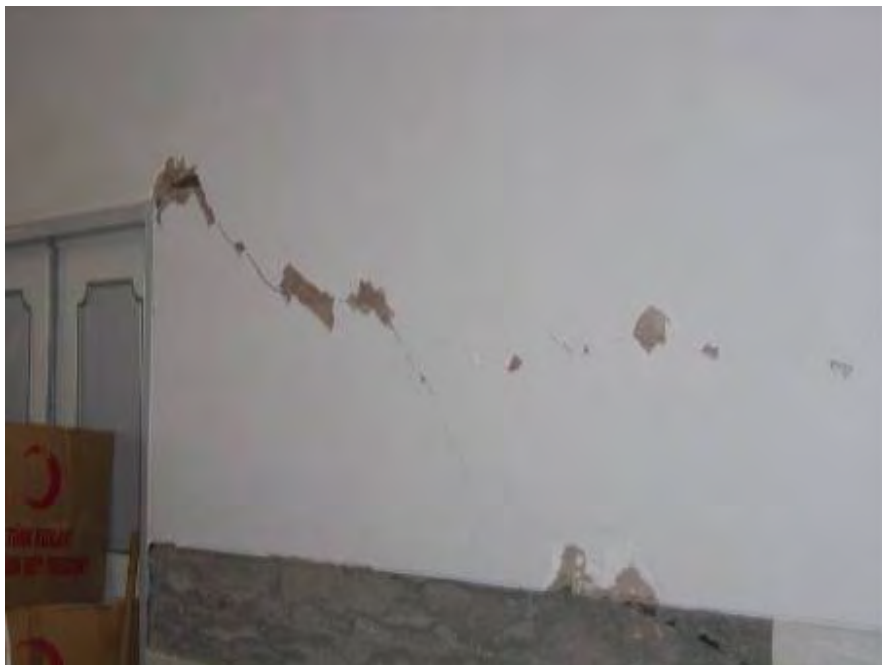
شکل (۴-۶۹-الف): خسارت در نازک کاریها در یک ساختمان بتنی مسلح

شکل (۴-۶۹-ب): خسارت در نازک کاریها در یک ساختمان بتنی مسلح
