فصل چهارم

اثر زلزله بر ساختمانها

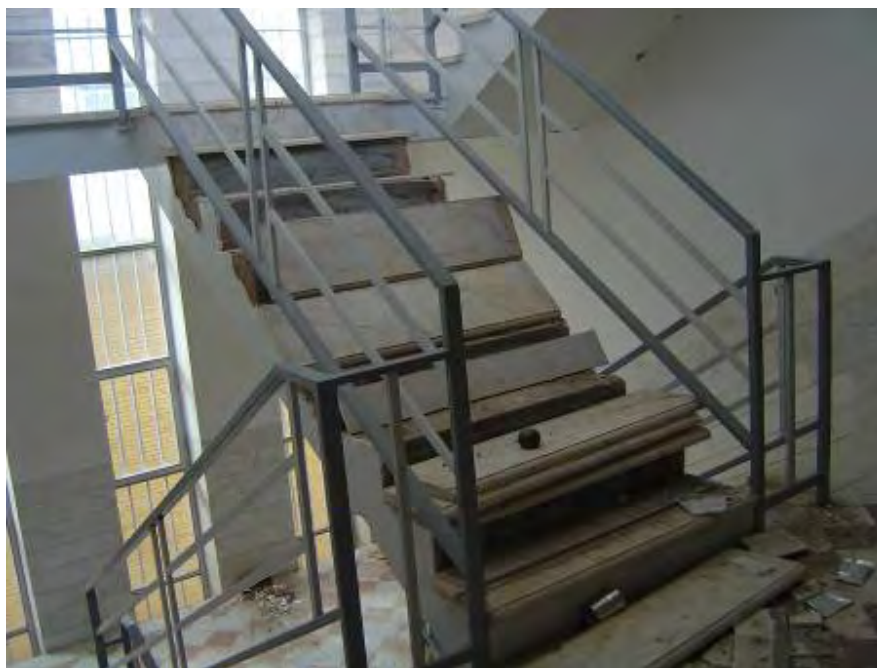
به همراه ترک خوردگیهای شدید دیوارها، در ساختمانهای بنایی نازک کاریها نیز دچار ترک خوردگی یا فروریختگی گردیدند. تغییر مکان زیاد در ساختمانهای دارای اسکلت نیز موجب ترک خوردگی در نازک کاری ها شد. شکلهای (۴-۶۹) این نوع خسارت را نشان می دهد. در ساختمان هتل ارگ جدید نیز ترک خوردگی و سقوط گچ بری ناشی از زلزله به چشم می خورد. کنده شدن کف پله ها در پلکان ساختمان هلال احمر بعنوان یک مرکز امداد رسانی نیز در شکل (۴-۷۰) قابل توجه می باشد.

شکل (۴-۷۰): کنده شدن و فروریختن کف پله ها در راه پله ساختمان هلال احمر

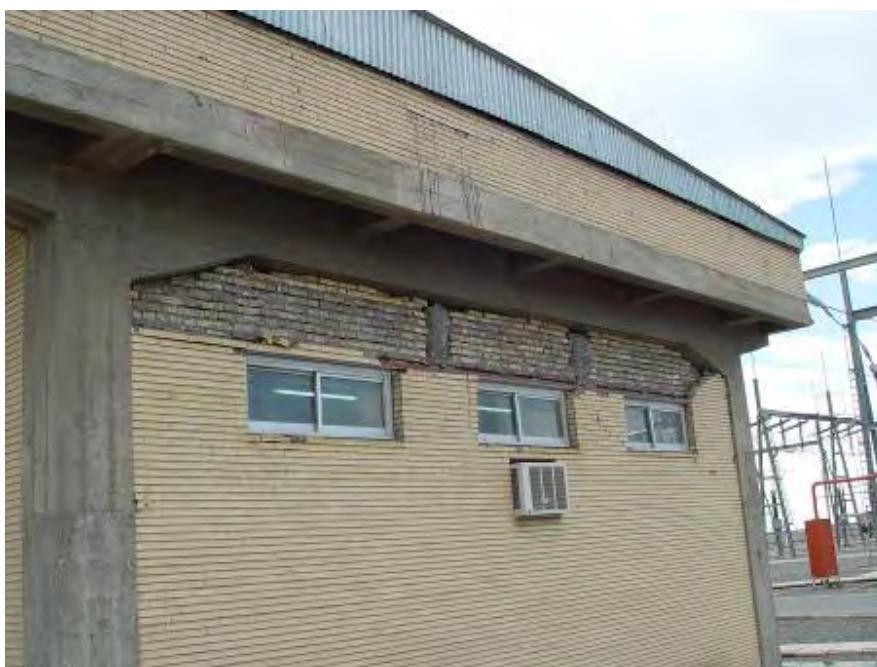
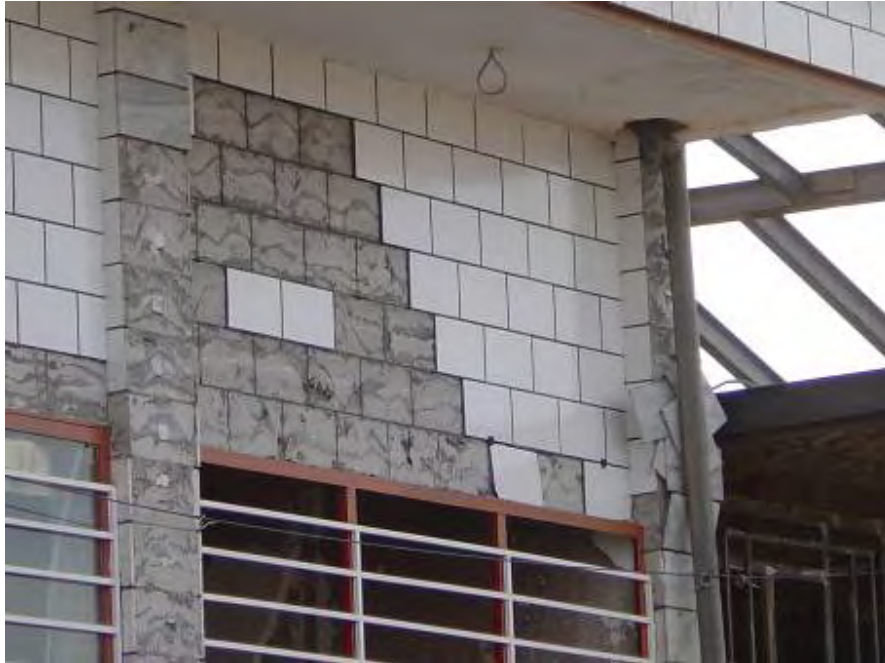
عدم چسبندگی مناسب عناصر نما به دیوار عمده باعث فروریختن آنها گشت. همانگونه که شکلهای (۴-۷۱) نشان می دهند نماهای سنگ پلاک بدون هیچگونه تمهیداتی چون رول پلاک یا اسکوپ اجرا شده بودند که این امر باعث ریزش آنها شد. همچنین نماهای آجری نیز بدلیل ضعیف بودن و عدم چسبندگی ملات به دیوار فرو ریختند. فروریختن عناصر نما به پیاده روها و خیابانها می توانست خسارات جانی و مالی فراوانی ببار آورد.

شکل (۴-۷۱-الف): فروریختن نمای آجری، سنگ پلاک و سرامیک در ساختمانها

شکل (۴-۷۱-ب): فروریختن نمای آجری، سنگ پلاک و سرامیک در ساختمانها

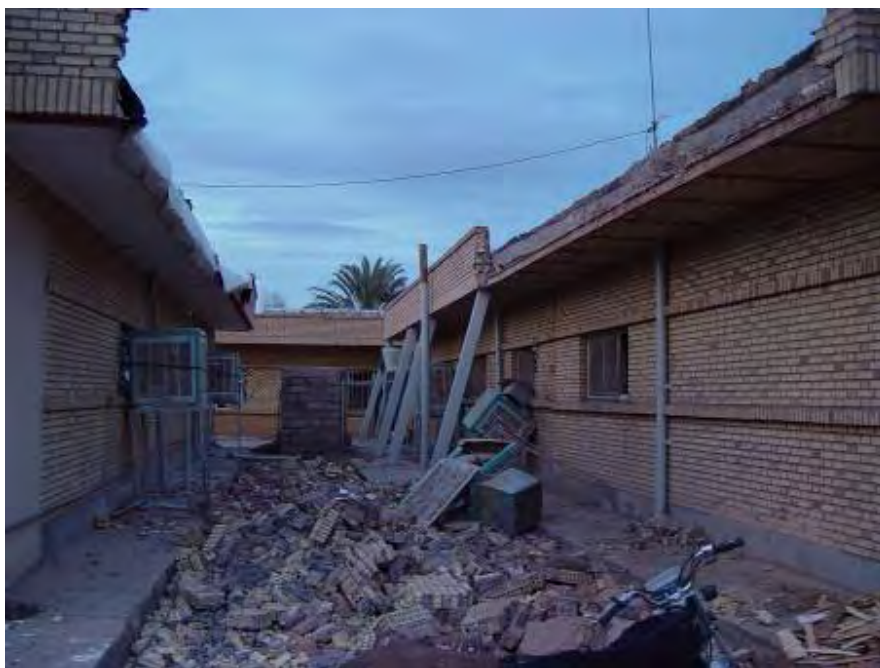
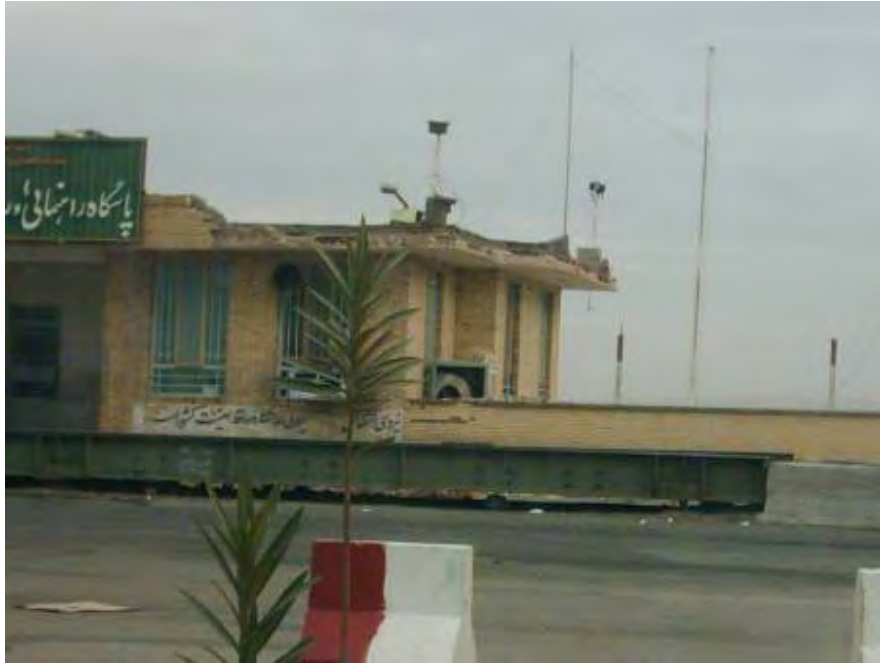
جان پناه بام و بالکن ها نیز در اکثر موارد دچار شکستگی، ناپایداری و فروریختگی گشتند. شکلهای (۴-۷۲) نشان دهنده فروریختن دست انداز بالکن ها و خساراتی است که به زیردست خود وارد کردند. قطعاً وجود مهارهای مناسب یا دستک از بروز این خسارات جلوگیری می نمود. شکلهای (۴-۷۳) درو پنجره هایی را نشان می دهند که دچار خسارت گشتند. بسیاری از در و پنجره ها یا دچار فروریختگی خارج از صفحه شده و یا بدلیل تغییر شکل زیاد دیوارها خسارت دیدند.

شکل (۴-۷۲-الف): خسارت در بالکن ها و فروریختن جان پناه بام و بالکن در ساختمانها

شکل (۴-۷۲-ب): خسارت در بالکن ها و فروریختن جان پناه بام و بالکن در ساختمانها

شکل (۴-۷۲-ج): خسارت در بالکن ها و فروریختن جان پناه بام و بالکن در ساختمانها

شکل (۴-۷۲-د): خسارت در بالکن ها و فروریختن جان پناه بام و بالکن در ساختمانها

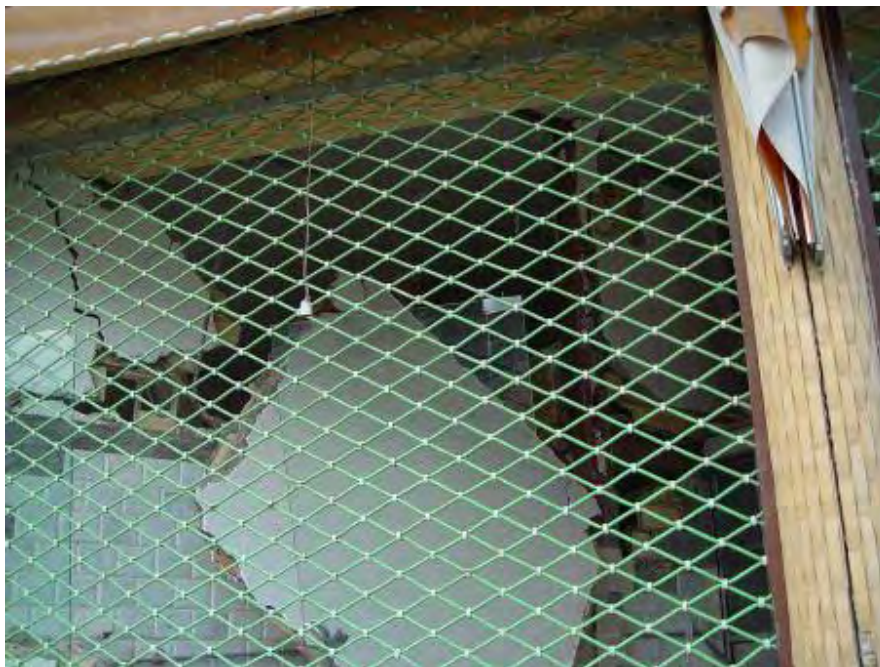
پارتیشن ها و دیوارهای جداکننده در ساختمانهای دارای اسکلت دچار ترک خوردگی و فروریختگی خارج صفحه شدند. شکلهای (۴-۷۴) نمونه ای از این خسارات را نشان می دهند.

شکل (۴-۷۴-ب): ترکهای مورب ۴۵ درجه و فروریختن خارج از صفحه دیوارهای جداکننده

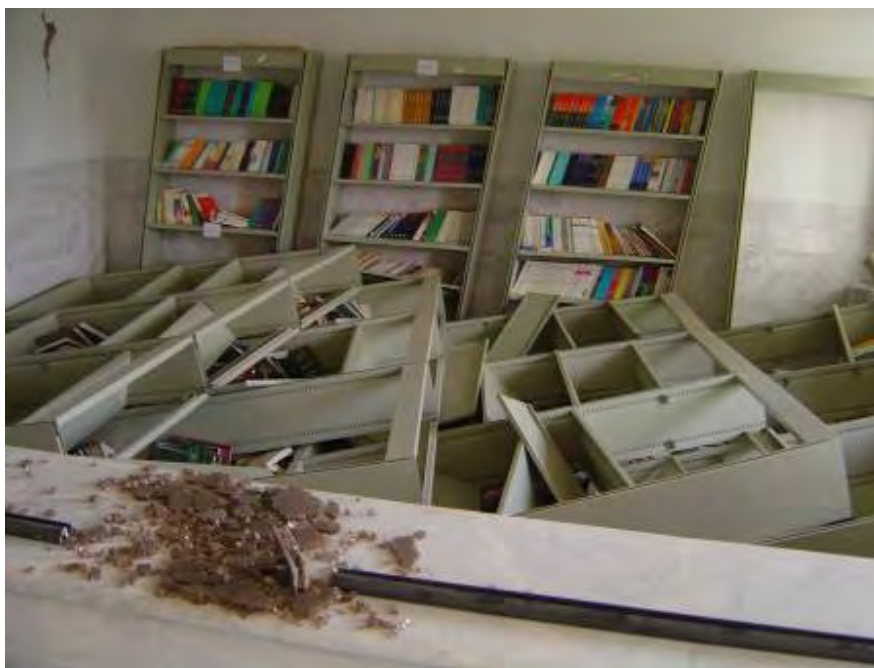
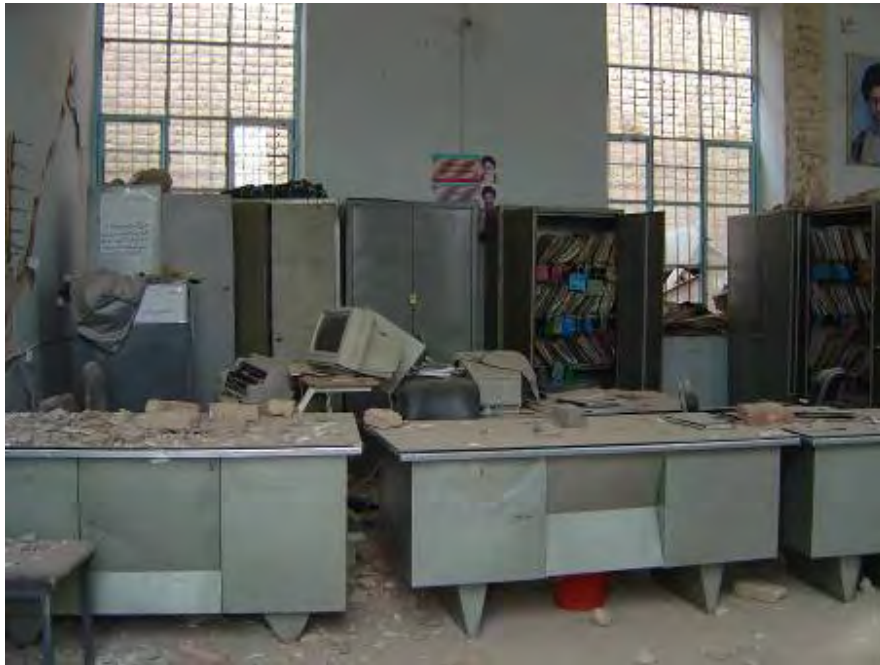
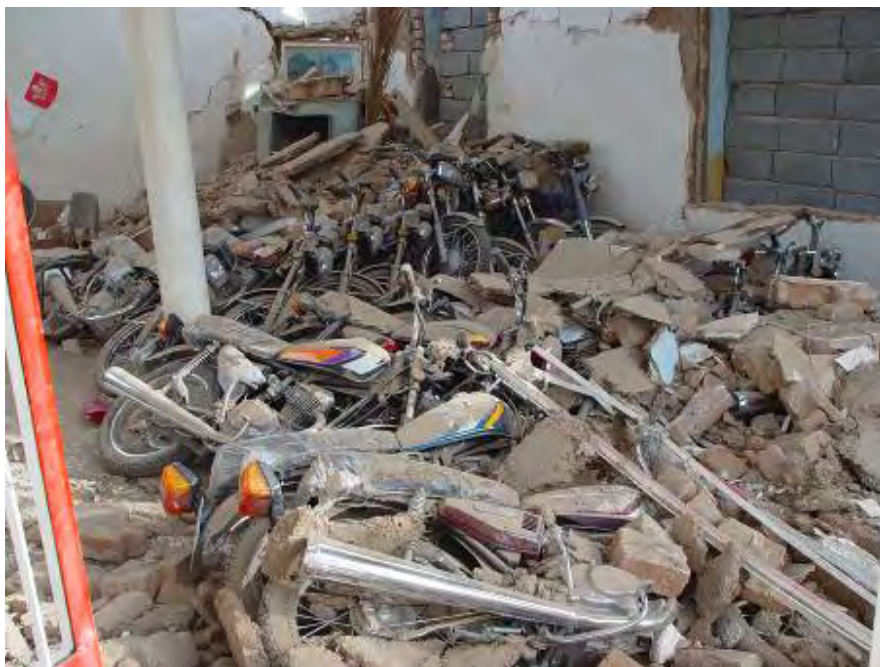
تخریب و فروریختگی‌های جزئی یا کلی و حتی تغییر مکان شدید ساختمانها موجب خسارات شدید به تجهیزات و وسایل داخلی ساختمانها گردید. فروریختن دیوارهای محوطه خسارات شدید به خودروهایی که در کنار آنها متوقف بوده اند وارد کرد. اشیا واجناس داخل مغازه‌ها و ویترین‌ها، وسایل اداری و اجناس داخل انبارها نیز دچار خسارات متعددی گردیدند. شکل‌های (۴-۷۷) چند نمونه از خسارات وارد بر تجهیزات و وسایل داخل ساختمانها را نشان می‌دهند.

شکل (۴-۷۷-الف): خسارات وارد بر تجهیزات و وسایل داخل ساختمان

شکل (۴-۷۷-ج): خسارات وارد بر تجهیزات و وسایل داخل ساختمان

شکل (۴-۷۷-د): خسارات وارد بر تجهیزات و وسایل داخل ساختمان

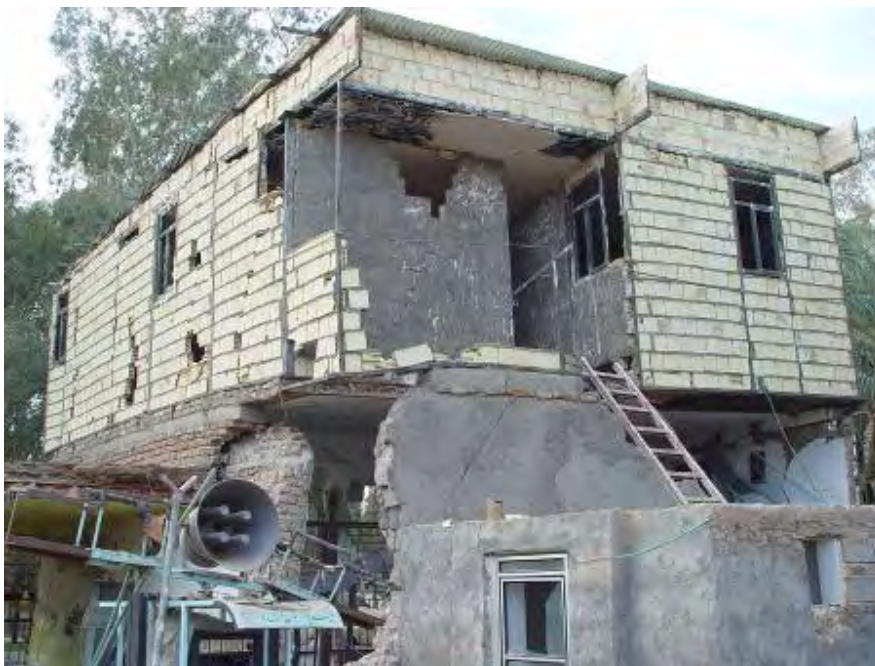
در ساختمانهایی که اجزای غیرسازه‌ای مطابق ضوابط طراحی مقاوم اجزای غیرسازه‌ای [۴-۴] اجرا شده بود خسارات کمتری مشاهده گردید و می‌توان عملکرد آنان را مناسب و در حد مطلوب ارزیابی نمود. تعبیه مهار مناسب از فروریختگی بسیاری از اقلام غیرسازه‌ای جلوگیری کرد. در این مورد می‌توان به استفاده از مهارهای قائم و افقی برای پایداری دیوارهای نما در ساختمانها اشاره کرد که در این زلزله سرپا ماندند. شکل (۴-۷۹) نمونه‌ای از این دیوارها و مهارهای آنها را نشان می‌دهد.

شکل (۴-۷۹-الف): عملکرد مناسب مهارهای قائم در نگهداری دیوارهای غیرسازه ای به طور نسبی

شکل (۴-۷۹-ب): عملکرد مناسب مهارهای قائم در نگهداری دیوارهای غیرسازه ای به طور نسبی
