عملکرد سامانه‌های ذخیره آب در زلزله ۲۰۰۸ ونچوان چین - بررسی میدانی

مرتضی بسطامی، استادیار گروه عمران، دانشکده مهندسی عمران، دانشگاه کردستان و
استادیار گروه مهندسی زلزله شریانه‌های حیاتی، پژوهشگاه بین‌المللی زلزله‌شناسی و مهندسی زلزله

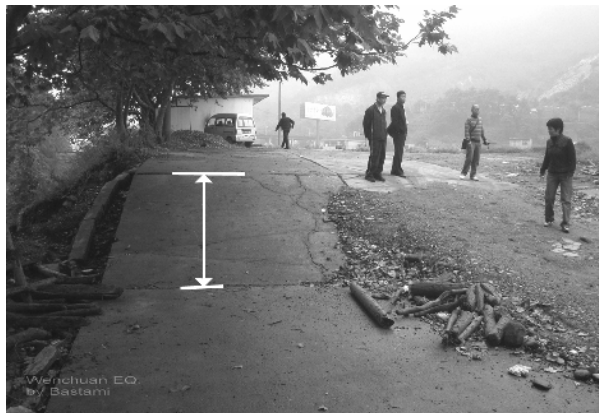
منبع ایجادکننده این زلزله، گسل لانگمنشان بوده که یک گسل معکوس زیرلغز بوده و دارای راستای شمال غربی- جنوب شرقی بوده و تمایل به چرخش به راستای شمالی- جنوبی دارد، تصویر (۱). طول این گسل ۱۰۰ کیلومتر و عمق کانونی زلزله ایجاد شده ۱۹ کیلومتر می‌باشد. ونچوان، بخش کوچکی از غرب سیچوان است که در کوه لانگمن^۵ قرار دارد. در اثر فشاری که صفحه هندوستان در جهت شمال شرقی به صفحه اورآسیا^۶ وارد کرده، گسل کوه لانگمن گسیخته شده است. در طی ۱۰۰ سال اخیر، بیش از ۱۴ زلزله با بزرگای بیش از ۵، در کوه لانگمن رخ داده است. در طی این زلزله‌های بزرگ، هزاران لرزش خفیف نیز هر روزه این منطقه را لرزاندند.

تصویر (۱): عبور گسل لانگمنشان از شهر هاوانگ.

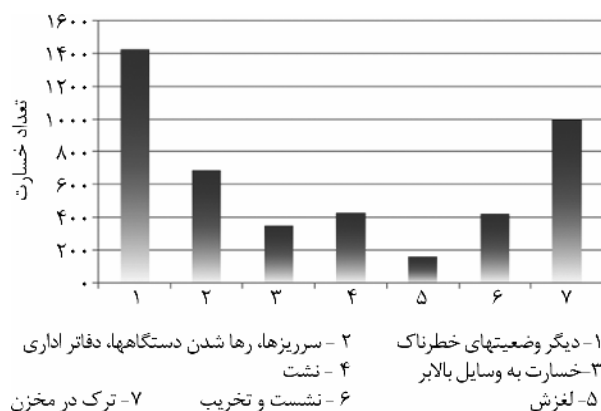
- ترک در سدها (۱۴۲۵ مورد)؛
 - نشست و تخریب سدها (۶۸۷ مورد)؛
 - لغزش سدها (۳۵۴ مورد)، نشت از سدها (۴۲۸ مورد)؛
 - خسارت به وسایل بالابر سدها (۱۶۱ مورد)؛
 - سایر خسارات یا رها شدن دستگاهها، سرریزها، دفاتر اداری سدها (۴۲۲ مورد)؛
 - و انواع دیگری از وضعیتهای خطرناک رخ داده در بیش از ۵۰ درصد سدها و بندها.
- در ادامه به صورت موردی به عملکرد سدهای بتنی زی پینگ پو و سد قوسی شاپای در این زلزله پرداخته می شود و در انتهای این بخش عملکرد و خسارات وارده به سدهای خاکی مورد بحث قرار می گیرند.

شکل (۷): مدهای خسارت سدها و بندها در استان سیچوان.
