**گزارش زمین‌لرزه ۲۱ آبان‌ماه ۱۳۹۶ سرپل‌دهاب
استان کرمانشاه (ویرایش پنجم)**

**جلد دوم
پدیده‌های ژئوتکنیکی**

پژوهشگاه بین‌المللی زلزله‌شناسی و مهندسی زلزله

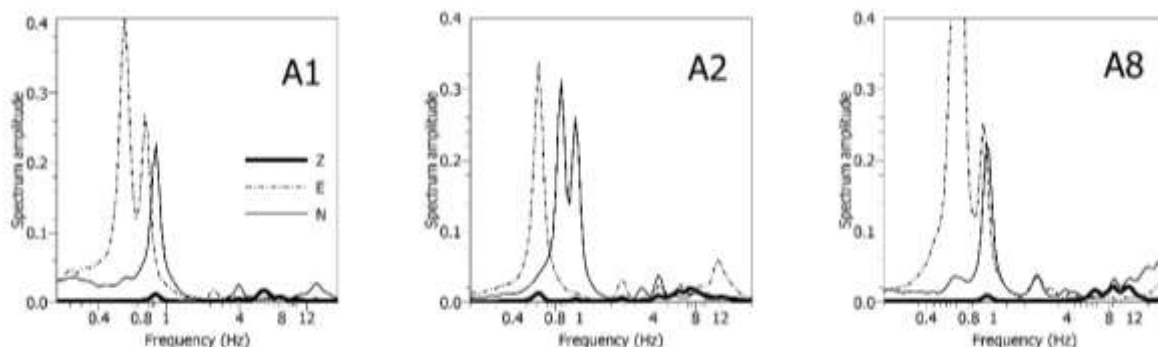
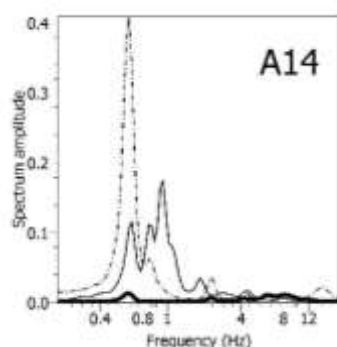
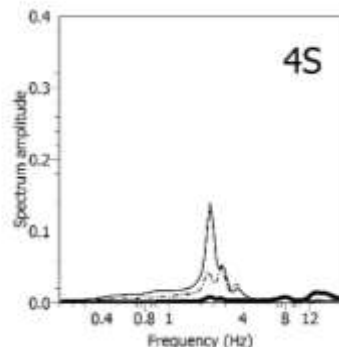
شکل ۲-۷ نمودارهای طیف دامنه برای نقاط برداشت شده بر روی ساختمان‌ها در مجتمع مسکن مهر شهید شیرودی را نشان می‌دهد. همانطور که دیده می‌شود فرکانس غالب ساختمان‌های ۶ طبقه از ۰,۷ برای مولفه شرقی-غربی تا ۱ هرتز برای مولفه شمالی-جنوبی تغییر می‌کند و برای ساختمان ۴ طبقه حدود ۳ هرتز است که به محدوده‌های مشاهده شده در برداشت‌های روی خاک نزدیک هستند.

شکل ۲-۷- نمودارهای طیف دامنه برداشت‌های انجام شده بر روی ۴ بلوک شش طبقه A1، A2، A8، A14 و یک بلوک ۴ طبقه در مسکن مهر شهید شیرودی

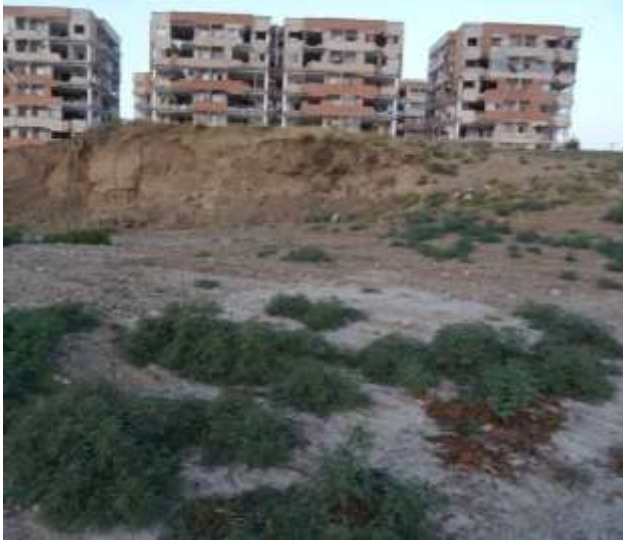
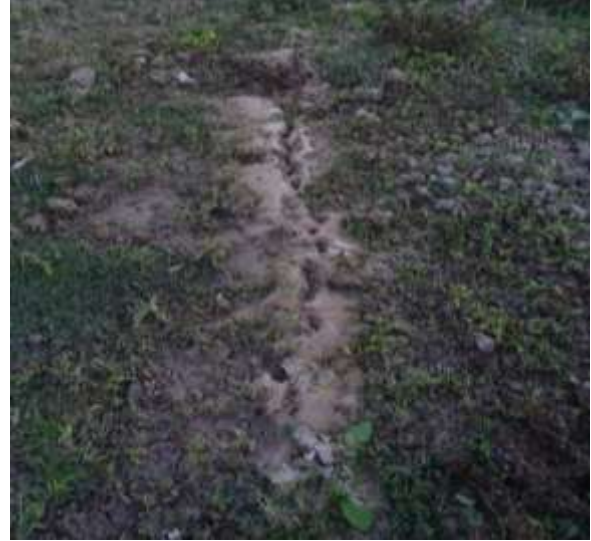
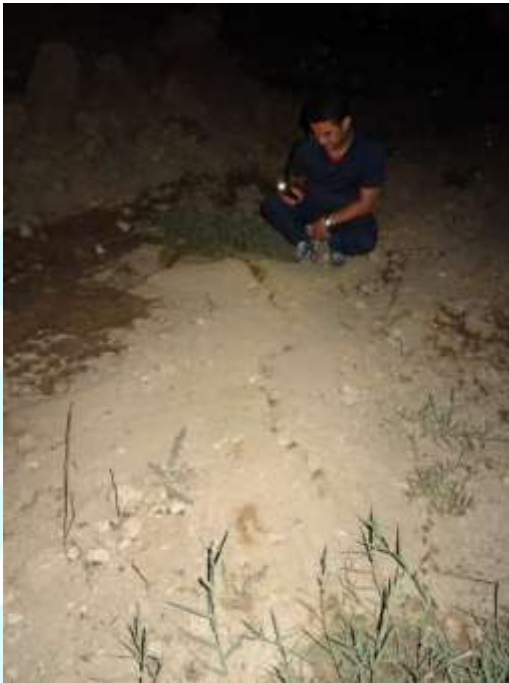
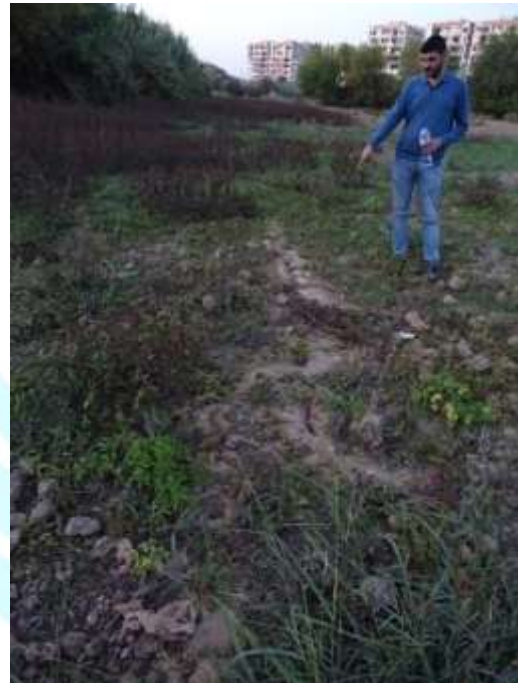
نکته دیگر در مورد مناطق مجاور رودخانه در شهر سرپل ذهاب که بایستی مورد توجه قرار گیرد وقوع پدیده روانگرایی و جوشش ماسه در بستر رودخانه بویژه در نواحی مجاور مسکن مهر شهید شیرودی و محله فولادی است. آثار این پدیده در بستر رودخانه بخوبی دیده می‌شود (شکل ۲-۸). با توجه به شکاف‌های مشاهده شده متعدد در بستر کوچه‌های مجموعه مسکن مهر، به نظر می‌رسد وقوع این پدیده در عمق رسوبات زیر بستر مسکن مهر منجر به حرکت‌های از نوع گسترش جانبی و ایجاد شکاف‌های متعدد در این بخش (شکل ۲-۹) و همچنین در منطقه دپوی نخاله‌های ساختمانی در مجاورت محله فولادی شده است. به نظر می‌رسد یکی دیگر از دلایل تشدید خسارات در این بخش از شهر وقوع این پدیده باشد. در جمع‌بندی وضعیت مشاهده شده در شهر سرپل ذهاب بر اساس بررسی‌های صورت گرفته تاکنون می‌توان گفت:

شکل ۲-۸- تصاویری از پدیده روانگرایی و جوشش ماسه در نقاط مختلف بستر رودخانه در مجاورت مجتمع مسکن مهر شهید شیرودی

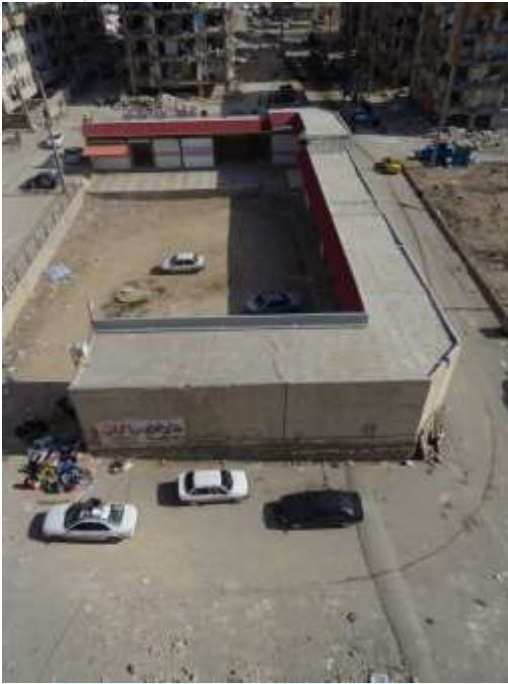
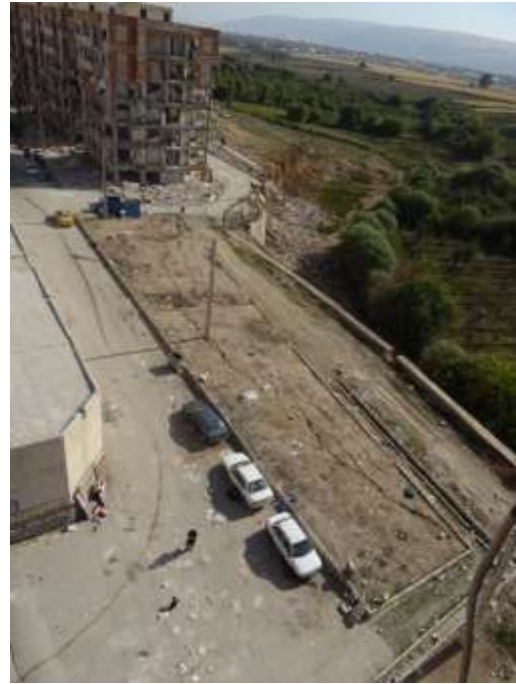
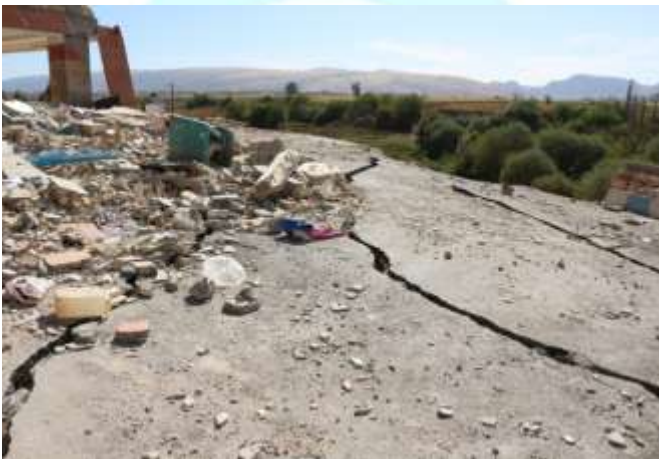
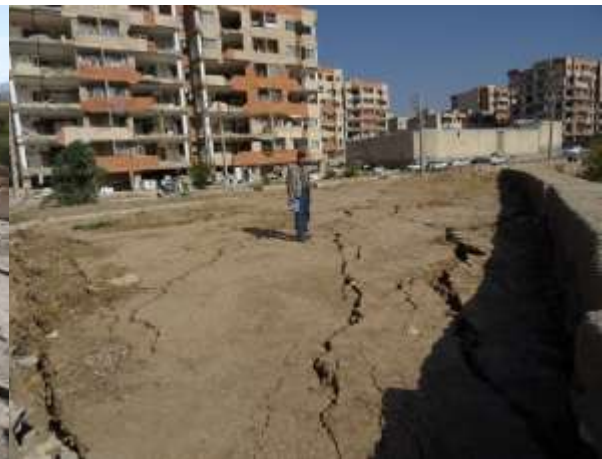
- در مقایسه مناطق مسکن مهر شهید شیروودی و منطقه فولادی با توجه به تشابه نسبی بافت و ساختار زمین، تا این مرحله از مطالعات اثر گسترش جانبی رویداده در مسکن مهر شهید شیروودی به همراه تشدید ساختگاهی در اولویت دوم به عنوان اصلی ترین عوامل ژئوتکنیکی و اثرات ساختگاهی تشخیص داده شده‌اند.

شکل ۲-۹- تصاویری از شکاف‌های ایجاد شده در اثر پدیده گسترش جانبی در محدوده مجتمع مسکن مهر شهید شیروودی

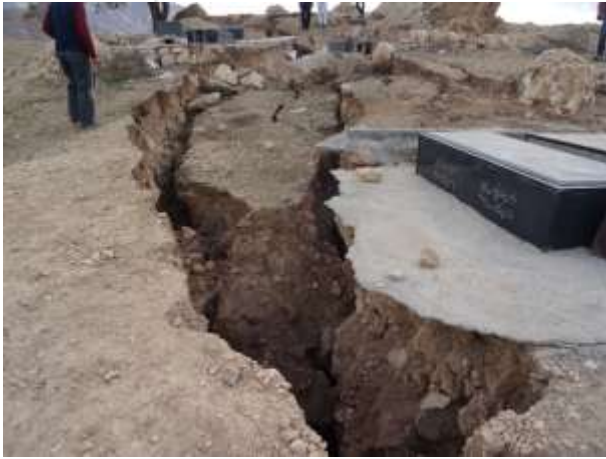
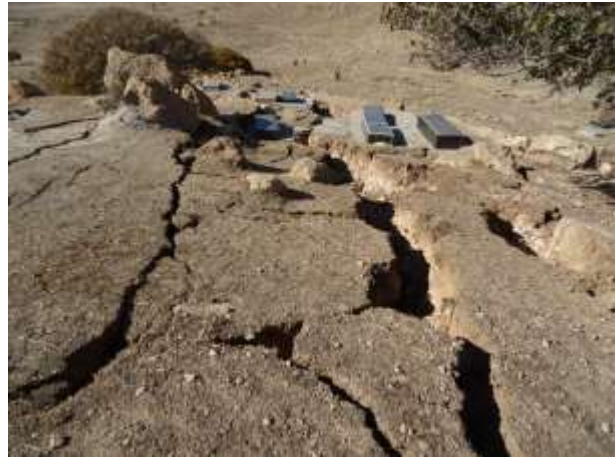
خسارات این زمین لغزش تخریب قبرستان قورچی باشی، منبع آب این روستا و لوله انتقال آب آن، مسدود کردن جاده دسترسی روستا به قبرستان، تخریب دیوار شمالی دو واحد مسکونی در این روستا، خشک شدن و از بین بردن چشمه آب روستای مله کبود و تخریب گسترده زمین‌های کشاورزی و مراتع این دو روستا است. از طرف دیگر با توجه به بالا آمدگی قابل توجه پنجه زمین لغزش در مجاورت شمالی این دو روستا، در صورت ادامه یا تشدید فعالیت این لغزش امکان مدفون شدن این دو روستا در بارندگی‌های شدید بسیار محتمل است و لذا جابجایی این دو روستا ضروری و حتمی است. لازم به ذکر است سه بازدید انجام شده به فواصل یک هفته‌ای بعد از زمین لرزه ۲۱ آبان گویای فعال بودن این زمین لغزش در حال حاضر است. نشانه‌های این فعالیت در باز شدن بیشتر شکاف‌ها در قبرستان قورچی باشی و کج شدگی بیشتر مخزن آب این روستا به نحوی که در هفته سوم آب از سقف آن به بیرون سرریز کرده است می‌باشد (شکل ۳-۱۰).

شکل ۳-۵- تخریب قبرستان روستای قورچی باشی در اثر وقوع زمین لغزش مله کبود- قورچی باشی

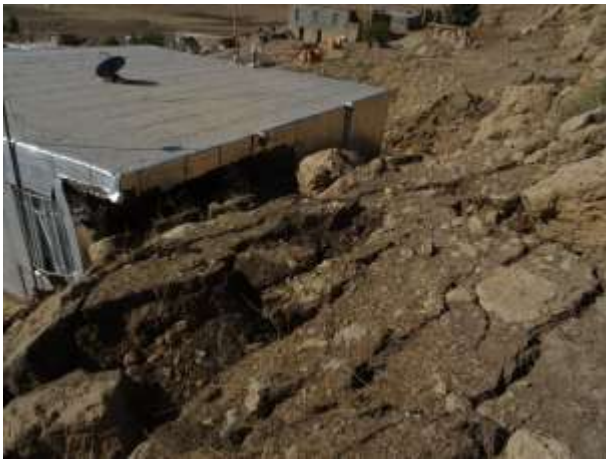
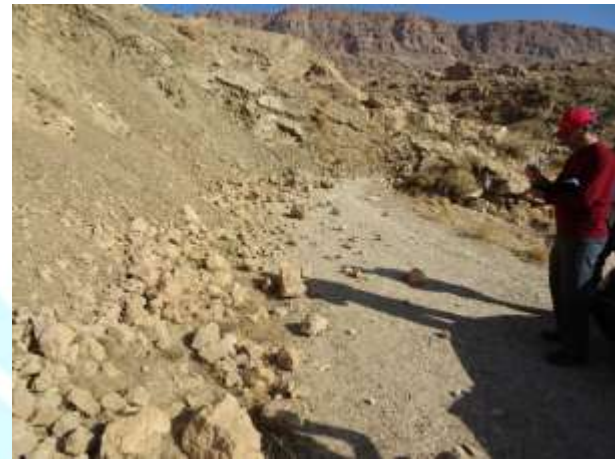
شکل ۳-۶- تخریب و مدفون شدن جاده قبرستان روستای قورچی باشی (راست) و تخریب خانه مسکونی در این روستا ناشی در محل پنجه زمین لغزش مله کبود- قورچی باشی

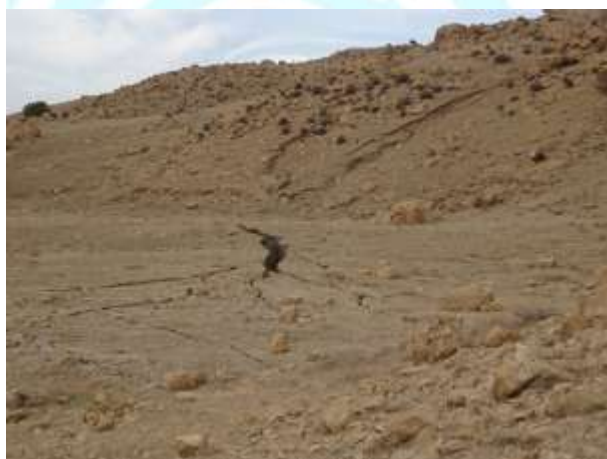
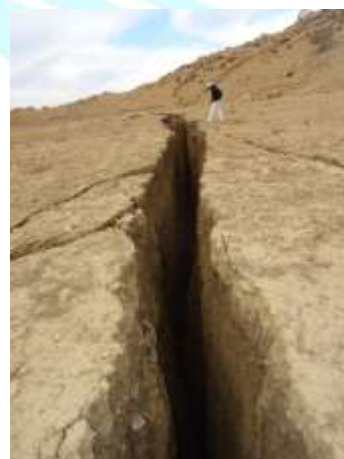
شکل ۳-۷- شکافهای عرضی عمیق در بخش میانی توده جابجا شده زمین لغزش مله کبود- قورچی باشی

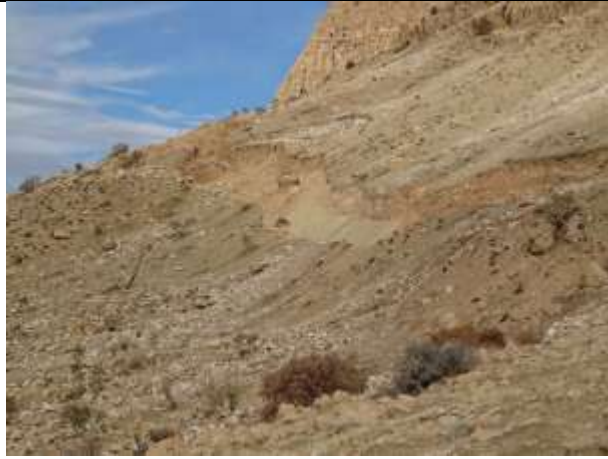
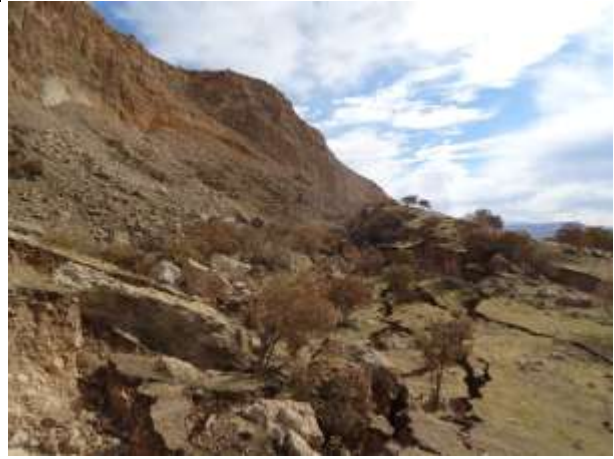
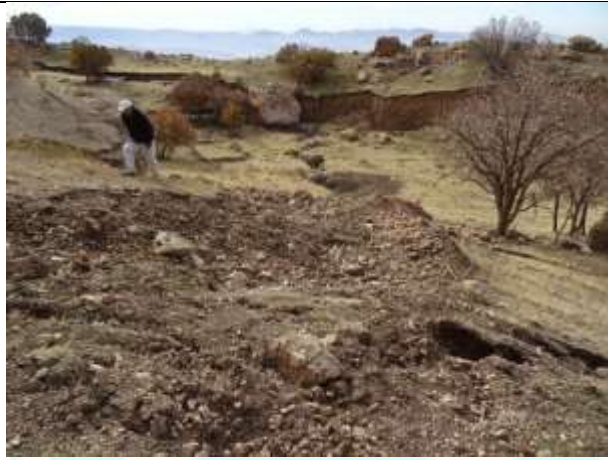
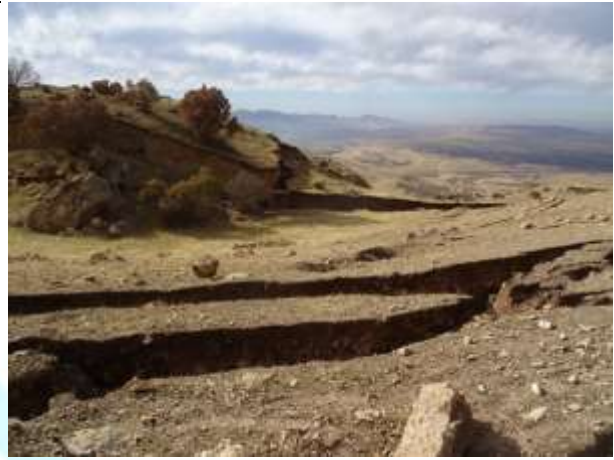
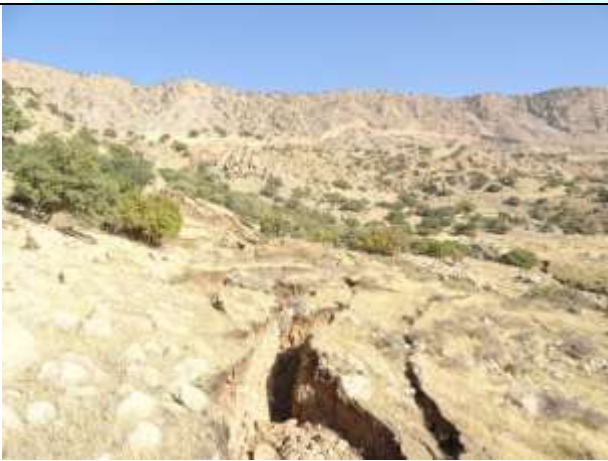
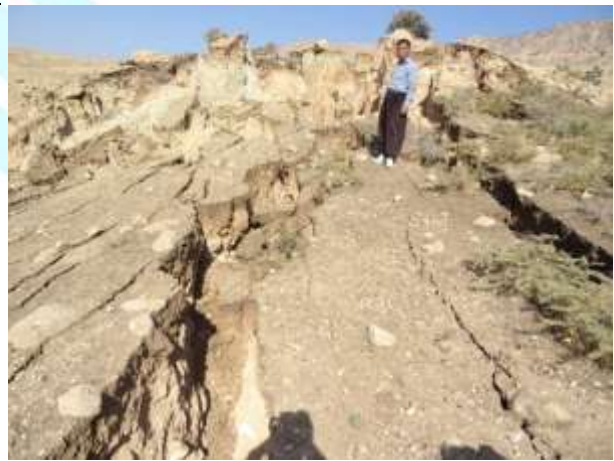
شکل ۳-۹- نمایی از افزایش زمین لغزش مله کبود-قورچی باشی و عوارض ایجاد شده در توده جابجا شده

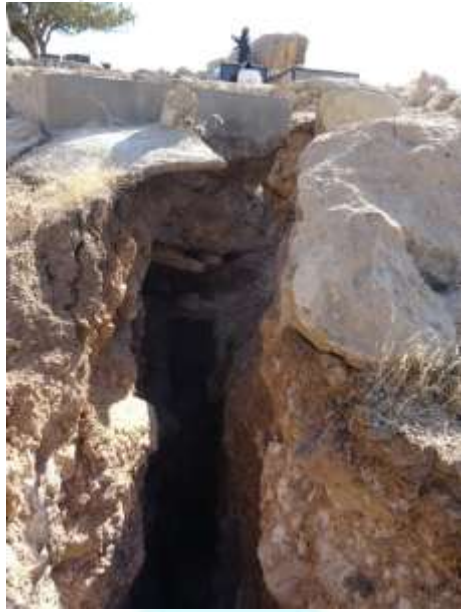
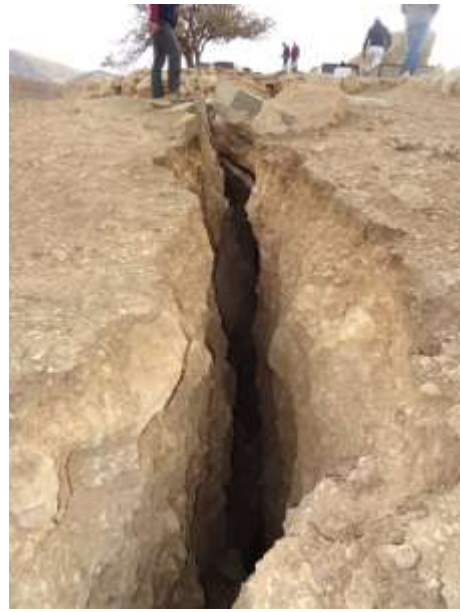
شکل ۳-۱۰- بازشدگی بیشتر شکافها در قبرستان قورچی باشی و فروافتادن قبر در شکاف (بالا) و سرریز شدن مخزن آب این روستا به علت ادامه کج شدن رو به عقب در فواصلی زمانی یک و دوهفته‌ای باز دیده‌های صورت گرفته که نشان از فعال بودن این زمین لغزش است

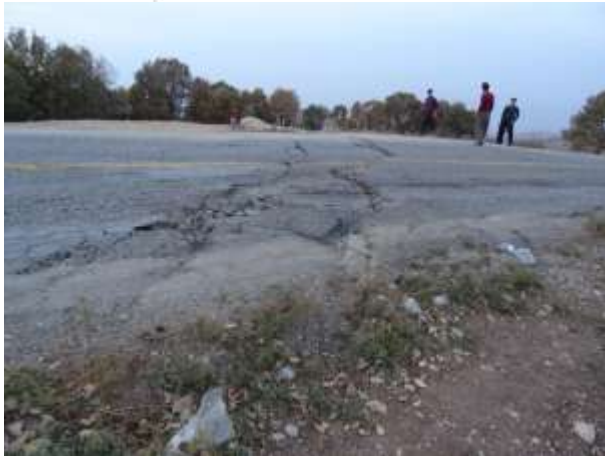
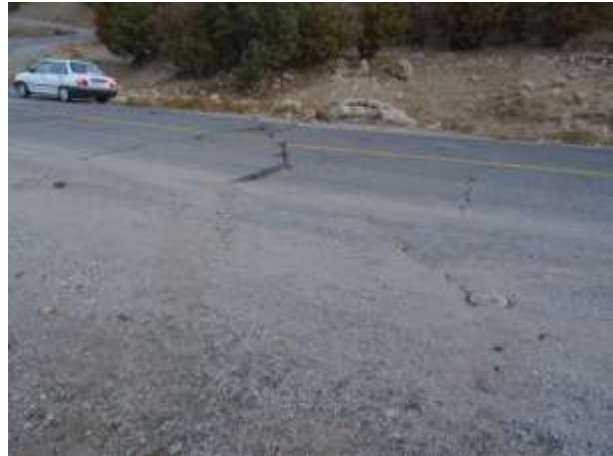
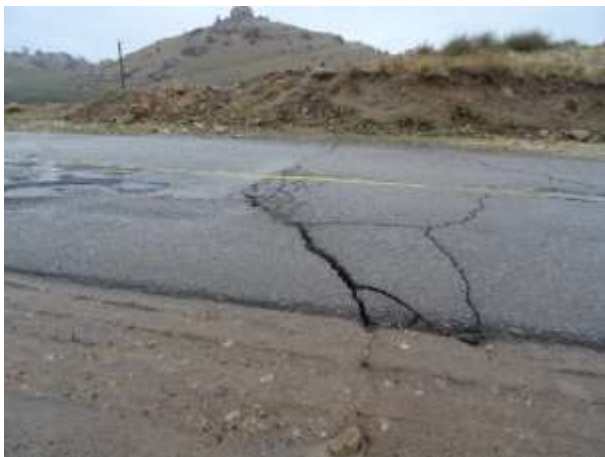
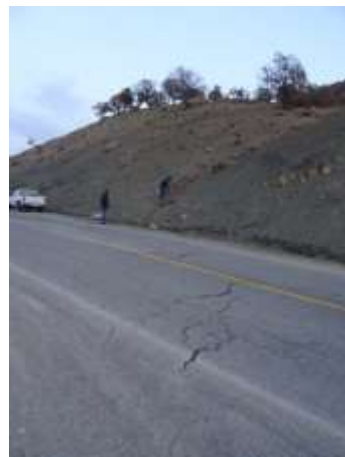
شکل ۳-۱۲- نمونه‌هایی از شکاف‌های ایجاد شده در بستر جاده در پهنه لغزشی شمال دالاهو

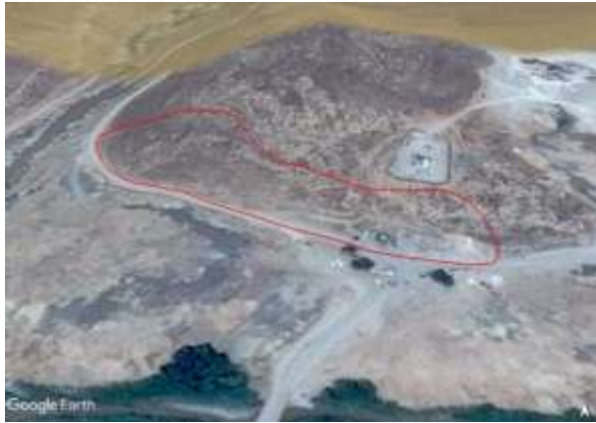
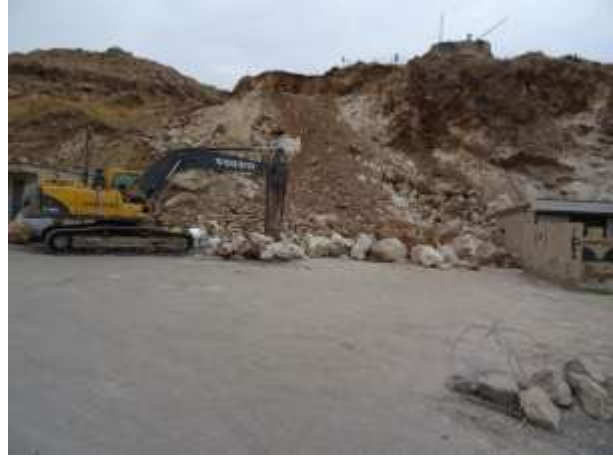
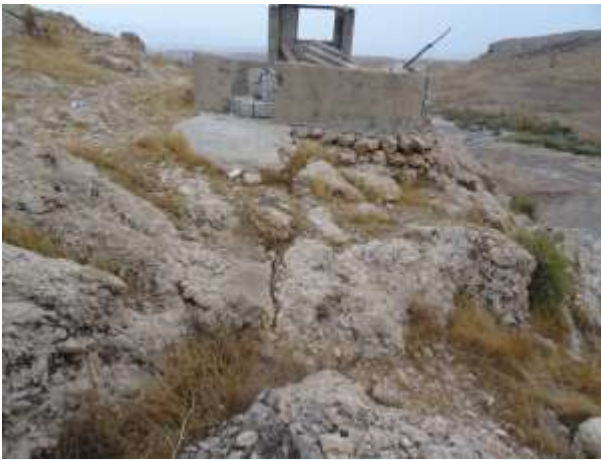
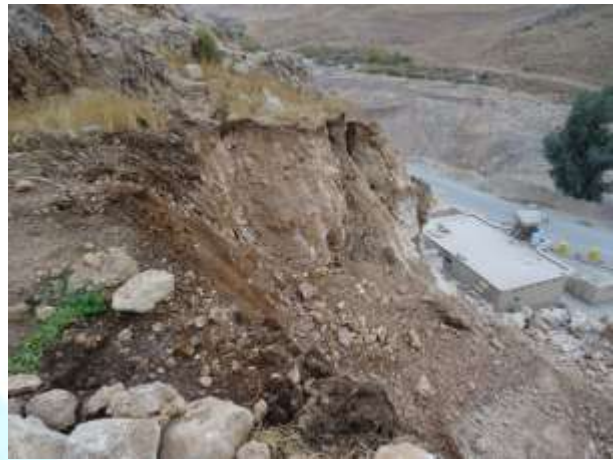
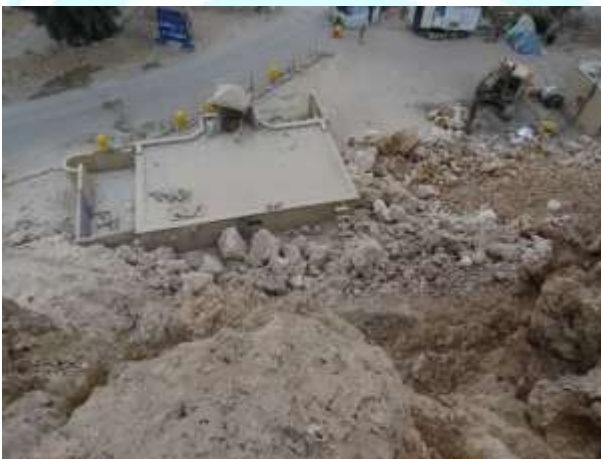
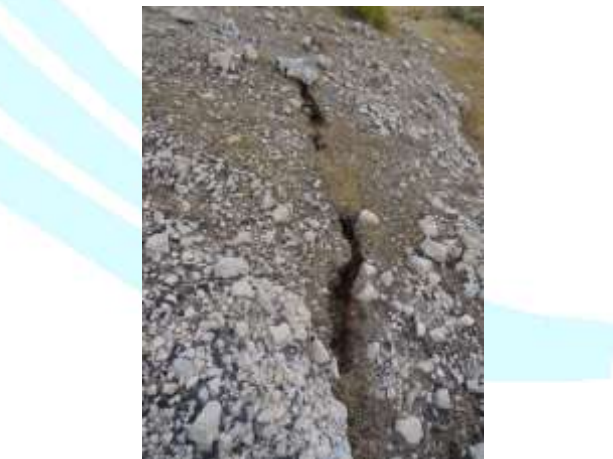
شکل ۳-۱۸- سنگ لغزش پاسگاه دارزنگنه و تصاویری از بخش‌های مختلف آن

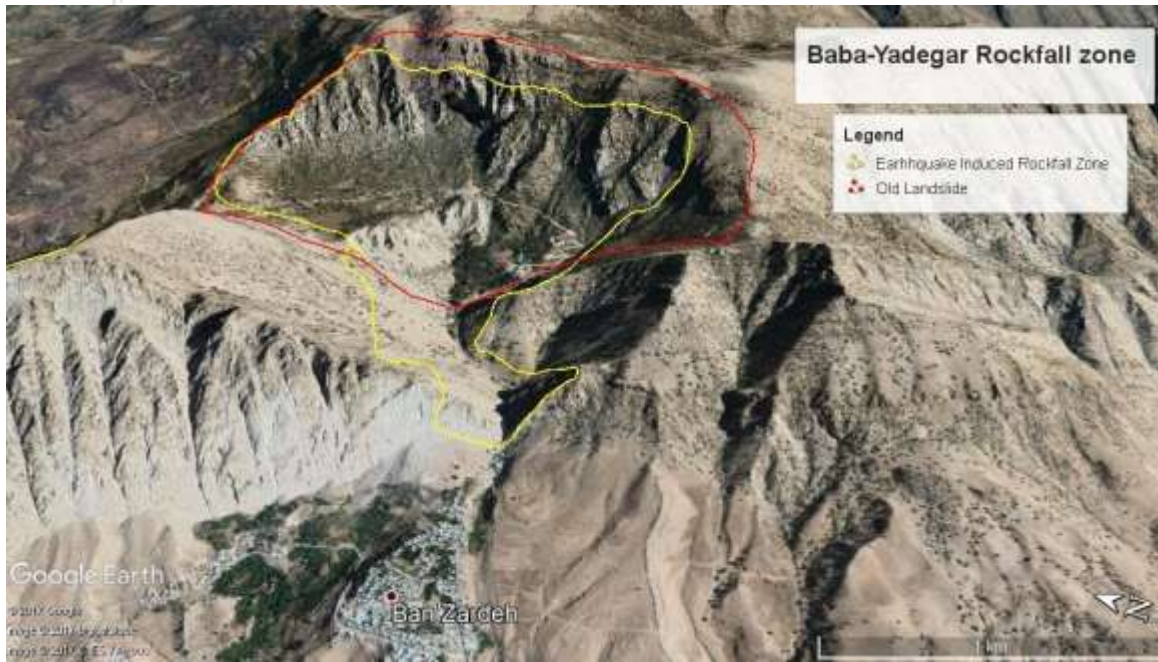
یکی از مهمترین پهنه ریزش‌های سنگی همراه این زمین لرزه دره بابایادگار در شمال روستای بان زرده واقع در انتهای غربی بخش داخلی ناودیس ریجاب است. در دامنه‌های دو طرف این دره به طول ۱,۵ کیلومتر ریزش‌ها- ی سنگی متعددی روی داده است. این ریزش‌ها با ابعاد بلوک تا شش متر مکعب و وزن بیش از ۱۰ تن منجر به مسدود شدن ورودی دره، از بین رفتن یک دستگاه خودرو و نیز تخریب گسترده جاده، خطوط انتقال برق و تلفن به مجموعه زیارتگاه‌های انتهای دره شده است. محدوده این پهنه ریزشی در شکل ۳-۱۹ و تصاویری از این ریزش‌ها در شکل‌های ۳-۲۰ تا ۳-۲۳ نشان داده شده است. تصویر ماهواره‌ای از این دره بخوبی نشان- دهنده وجود یک زمین لغزش قدیمی است که کل بخش انتهایی دره را دربر گرفته است. محدوده این زمین- لغزش قدیمی به علت توپوگرافی خاص خود و وجود چشمه‌های متعدد وجود به قبرستان و زیارتگاه‌های مردم اهل حق تبدیل شده است. در دهانه ورودی این دره عملکرد دو گسله معکوس (رجوع به نقشه زمین‌شناسی در شکل ۳-۲) باعث ایجاد شیب تند لایه‌بندی و لایه‌بندی از نوع معکوس در جناح شرقی گردیده است (شکل ۳-۲۰). وجود این زمین لغزش قدیمی در انتهای دره، شیب تند دامنه‌ها بخصوص در بخش ورودی دره بعلاوه نوع تقاطع لایه‌بندی با شیب دامنه (تقاطع مورب)، عوامل مستعد کننده این منطقه برای ایجاد چنین پهنه ریزشی گسترده‌ای بوده‌اند.

شکل ۳-۱۹- محدوده پهنه ریزشی دره بابایادگار در شمال شرقی روستای بان زرده همراه با مرزهای زمین لغزش قدیمی انتهایی دره

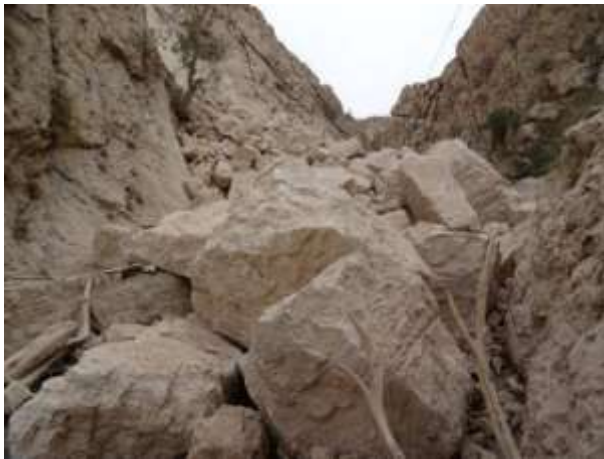
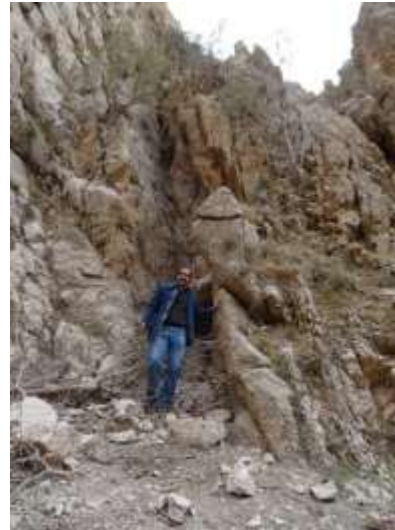
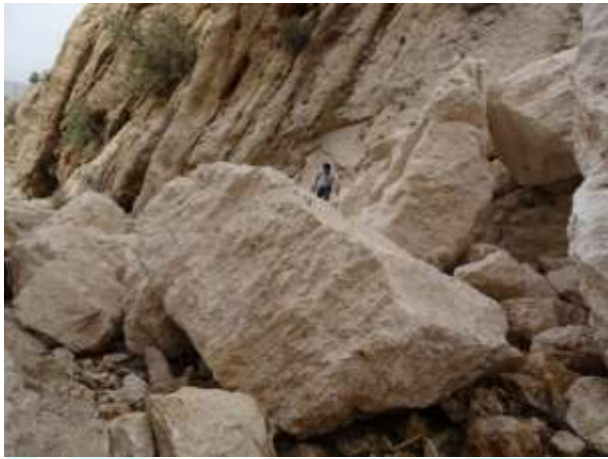
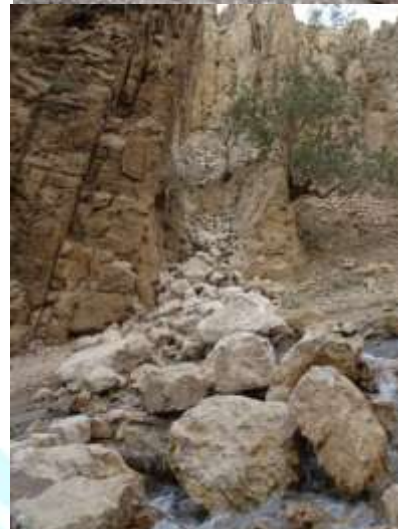
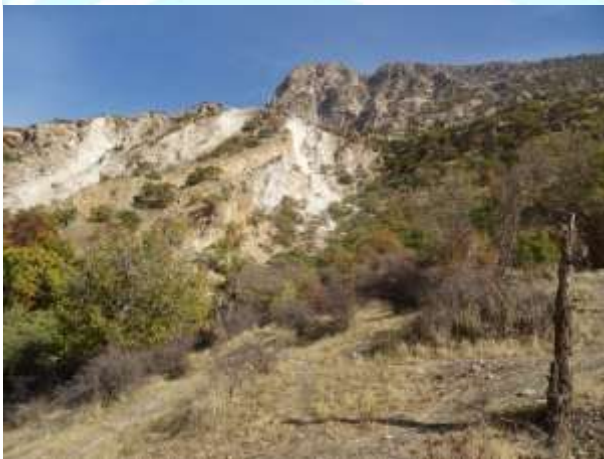
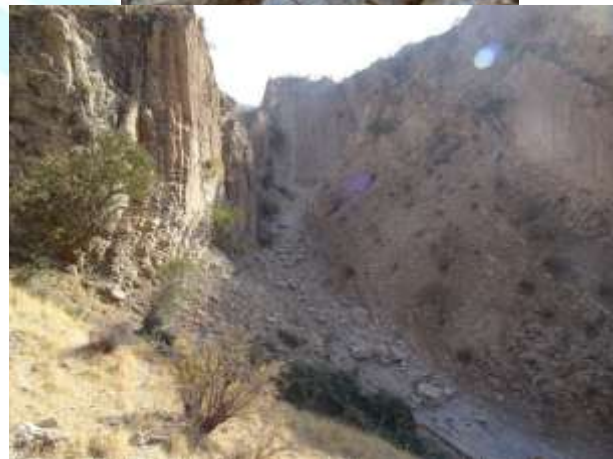
شکل ۳-۲۰- تصاویری از ریزش های پهنه ریزشی بابایدگار در شمال شرقی روستای بان زرده، مسدود شدن تنگه باریک ورودی بخاطر ریزش بلوک های عظیم سنگی در لایه های پرشیب آهکی با رابطه مورب نسبت به شیب دامنه، و نمایی از توده لغزشی قدیمی در انتهای دره با ریزشهای متعدد روی داده در آن (گوشه چپ پایین)

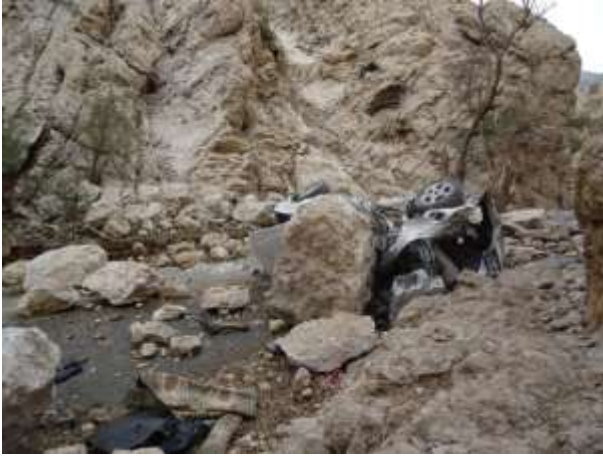
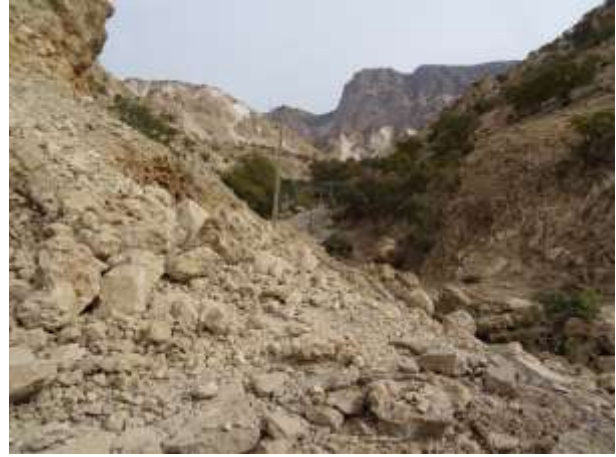
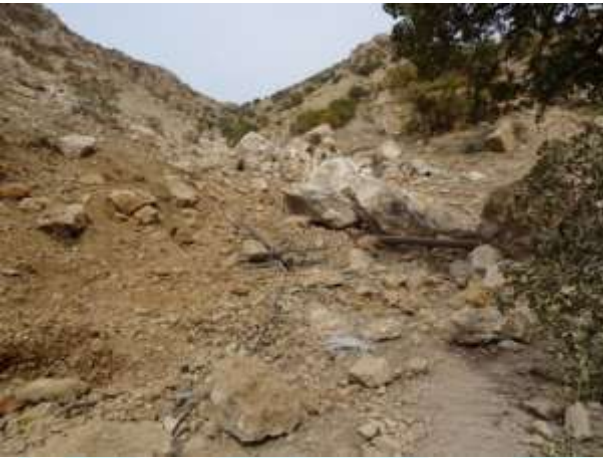
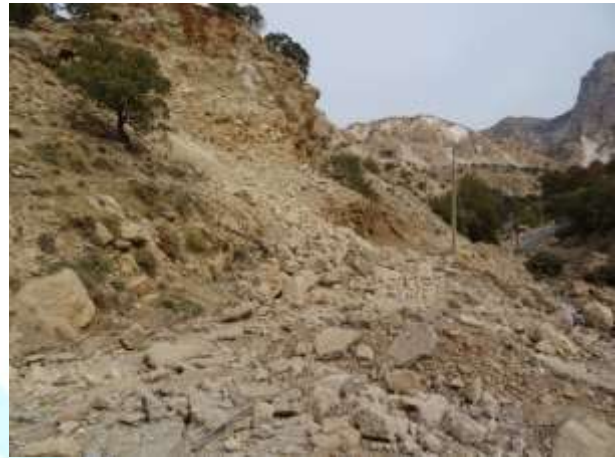
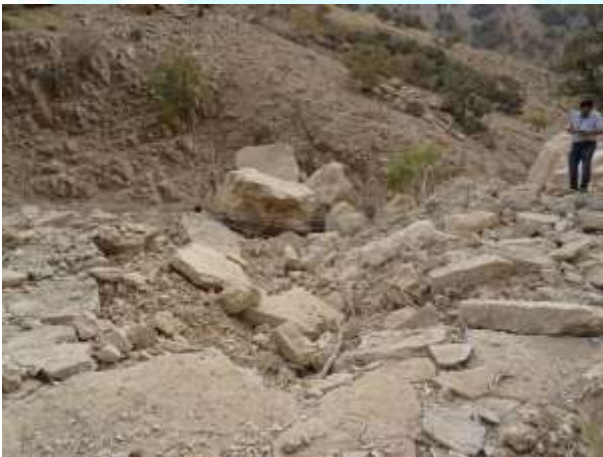
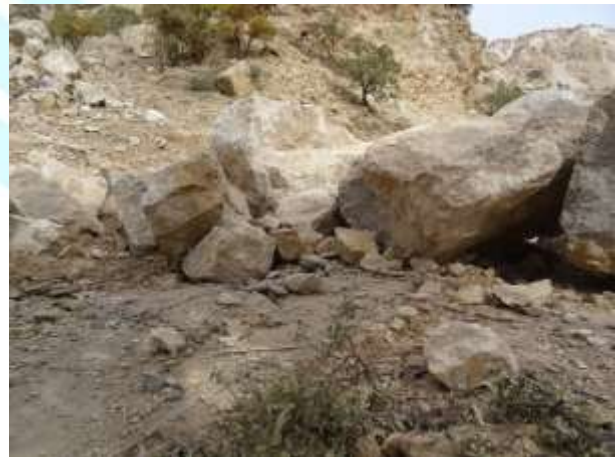
شکل ۳-۲۱- تصاویری از ریزش‌های سنگی در پهنه ریزشی بابایادگار و خسارات حاصل از آنها

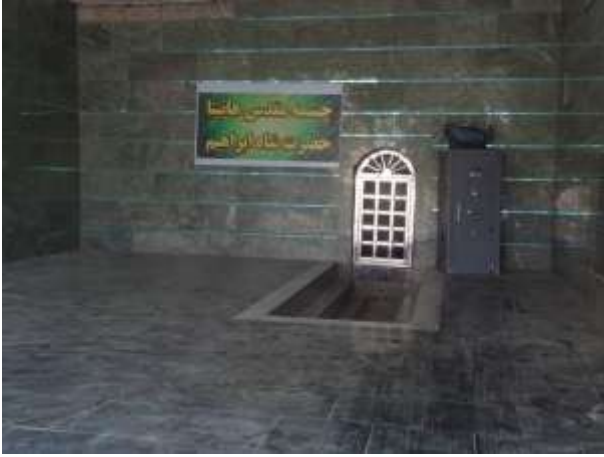
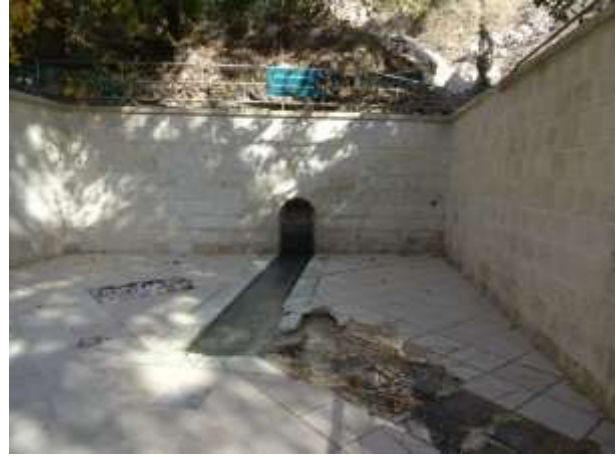
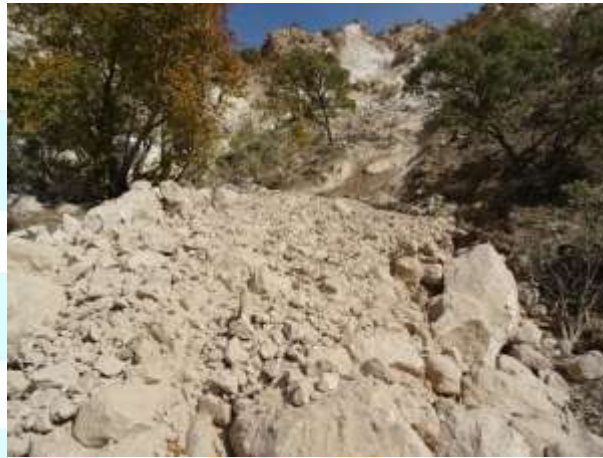
بنابر گفته‌های خادمان زیارتگاه‌ها زمین لرزه ۲۱ آبان باعث خشک شدن چشمه‌های مستقر در ترازهای ارتفاعی بالاتر و پرآب‌تر شدن چشمه‌های مستقر در ترازهای پایین‌تر شده است (شکل ۳-۲۲) که حاکی از تغییر سطح تراز آبهای زیرزمینی در اثر ایجاد درز و شکاف‌های جدید در توده لغزشی قدیمی است. وجود سفره‌های آب زیرزمینی در توده لغزشی قدیمی باعث ایجاد یک جریان واریزه‌ای در توده بسیار خردشده لغزش قدیمی در انتهای دره شده است.

شکل ۳-۲۲- تصاویری از چشمه خشک شده هانیتا و چشمه پرآب شده غسلان و جریان واریزه‌های ناشی از آزاد شده آب‌های زیرزمینی در توده لغزشی قدیمی انتهای دره بابایادگار

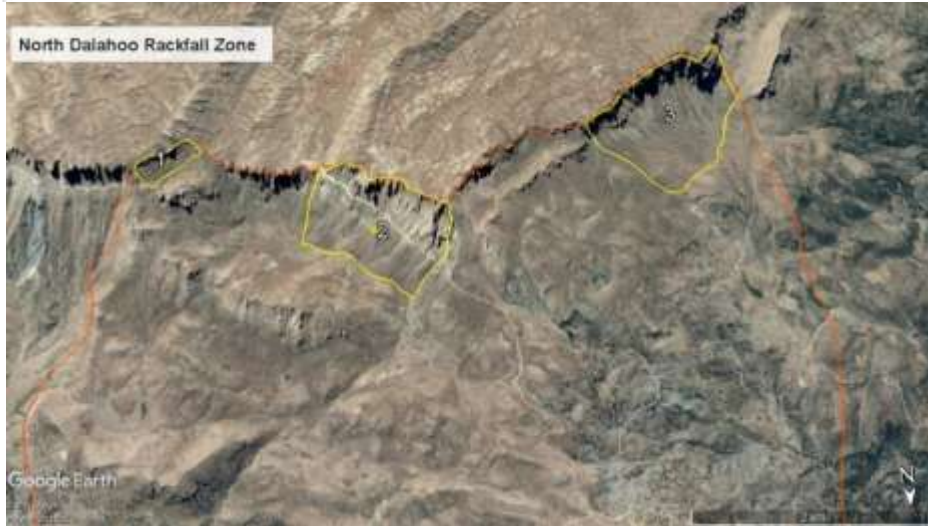
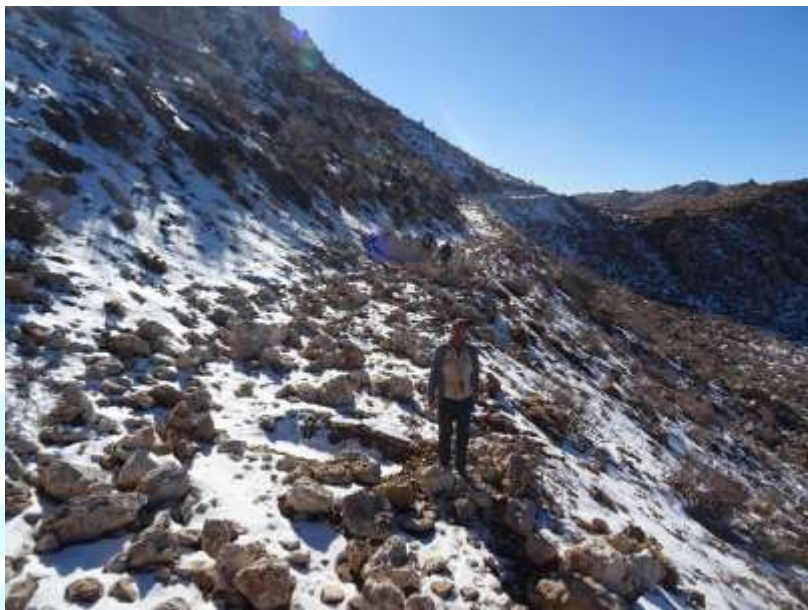
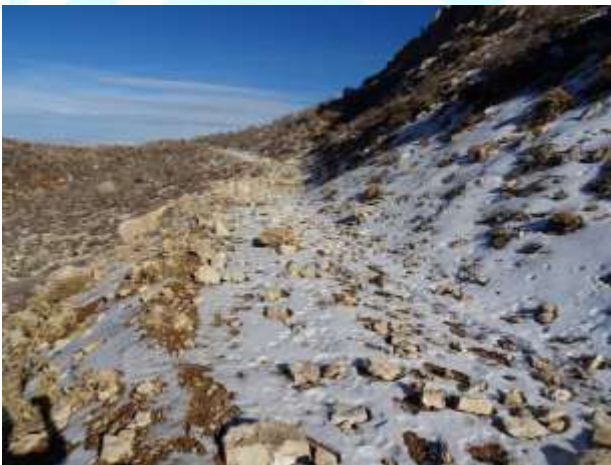
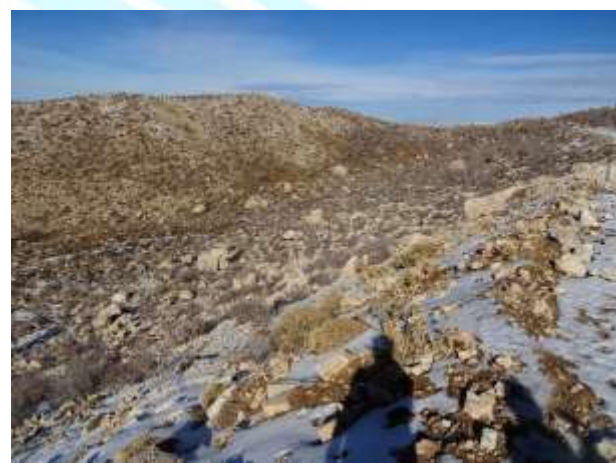
محدوده این پهنه‌های ریزشی بر روی تصویر ماهواره‌ای و تصاویری از این بهمن و ریزش‌ها در شکل‌های ۳-۲۴ تا ۳-۲۶ نشان داده شده است. ایجاد شکاف‌های متعدد در محل افراز این ریزش‌ها (بویژه پهنه ریزشی مشخص شده با شماره ۲ در شکل ۳-۲۴) تهدید جدی برای سایت‌های نظامی مستقر بر فراز ارتفاعات دالاهو است و احتمال ریزش‌های آتی بسیار زیاد است.

شکل ۳-۲۴- تصویر ماهواره‌ای پهنه‌های ریزشی شمال دالاهو همراه با تصاویری از پهنه ریزشی شماره ۱ (مسیر جاده زیارتگاه بهلول دانا در شمال شرق فلات دالاهو)

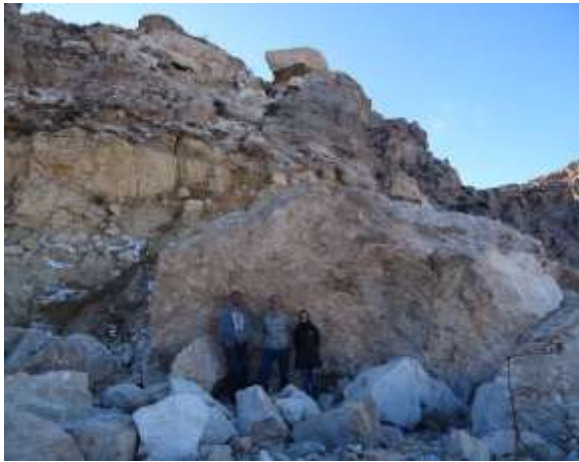
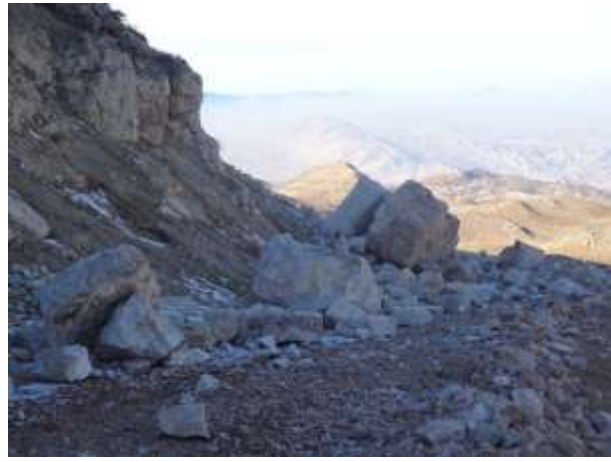
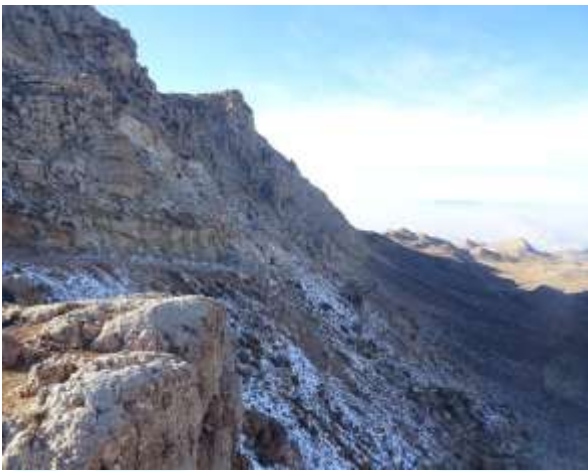
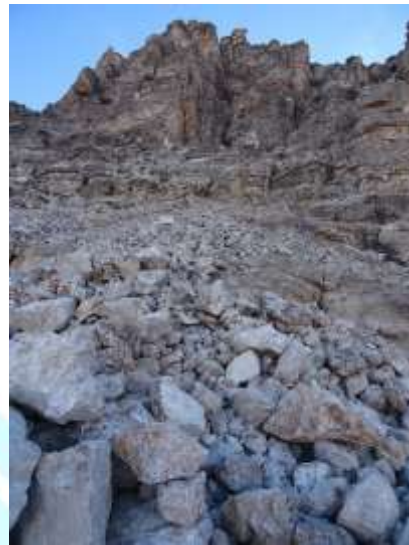
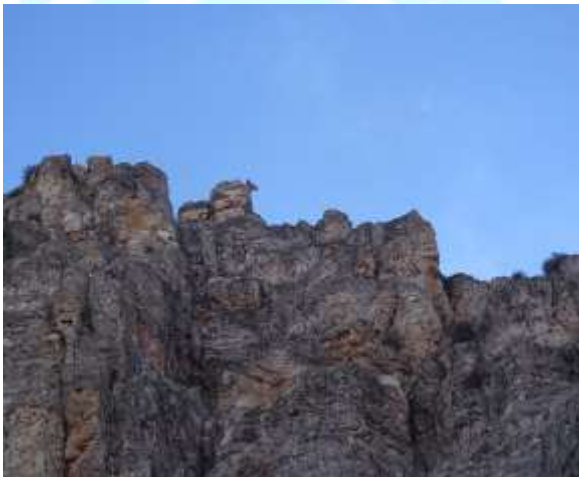
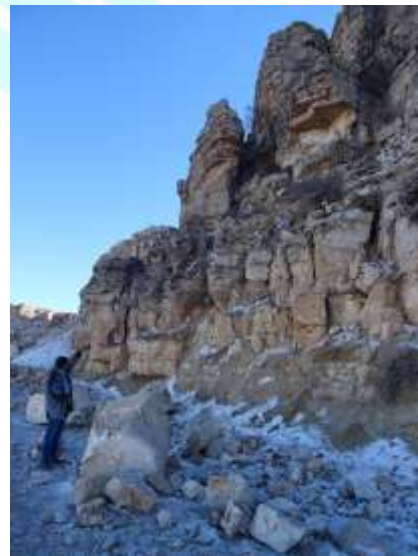
وجود ریخت‌شناسی پرتگاهی با ارتفاع بسیار زیاد (بیش از ۱۰۰ متر) ناشی از وقع یک زمین‌لغزش عظیم قدیمی در یال شمالی کوه‌های دالاهو به همراه خردشدگی بسیار شدید توده‌های سنگی تشکیل دهنده خط-الراس، مناطق بسیار مستعدی از نظر وقوع ریزش‌های سنگی بوجود آورده است. در پای این پرتگاه‌ها جاده-های دسترسی محلی برای اتصال روستاهای ارتفاعات دالاهو به دره بابا یادگار و روستای بزمیرآباد، بدون توجه به خطر بالای ریزش و ناپایداری، احداث شده است که هم اکنون با ریزش‌های بزرگ با ابعاد بلوک تا هشت متر مکعب و وزن بیش از ۱۵ تن مسدود شده‌اند.

شکل ۳-۲۵- ریزش ها و بهمن های سنگی در پهنه ریزشی شماره ۲ در شمال شرق ارتفاعات دالاهو مسیر جاده روستاهای دالاهو به روستای بز میرآباد

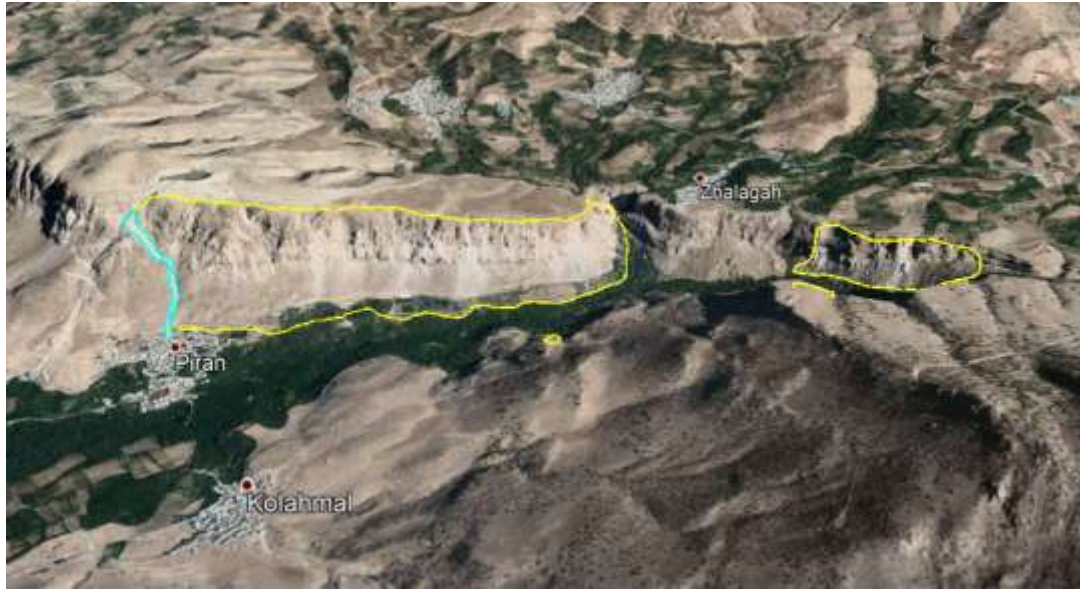
بزرگترین بهمن سنگی در شمال روستای پیران، واقع در طول جاده گردشگری دسترسی به آبشار پیران، روی داده است. این ناپایداری به طولی در حدود ۱,۸ کیلومتر جاده دسترسی به آبشار و تمامی مسیر سنگچین جاده گردشگری را مسدود نموده و همچنین سبب ایجاد سد و دریاچه طبیعی در پای آبشار گردیده است. ابعاد بلوک های فروریخته تا هشتاد متر مکعب و وزن بیش از ۱۵۰ تن برآورد گردید. همچنین در شرق دره پیران ریزش های سنگی متعددی در قالب پهنه های ریزشی روی داده اند. محدوده این ریزش ها و بهمن سنگی در شکل ۳-۲۷ و تصاویر مربوط در شکل های ۳-۲۸ تا ۳-۳۲ نشان داده شده است.

دیواره های آهکی با شیب بسیار تند ناشی از بالآمدگی ناودیس معلق ریجاب، همراه با شیب لایه بندی مخالف با شیب دامنه از مهمترین عوامل ذاتی مستعد کننده دامنه های در این منطقه بوده است که در ترکیب با عامل محرک زلزله این بهمن ها و ریزش های سنگی را بوجود آورده است.

شکل ۳-۲۷- محدوده پهنه بهممن سنگی پیران

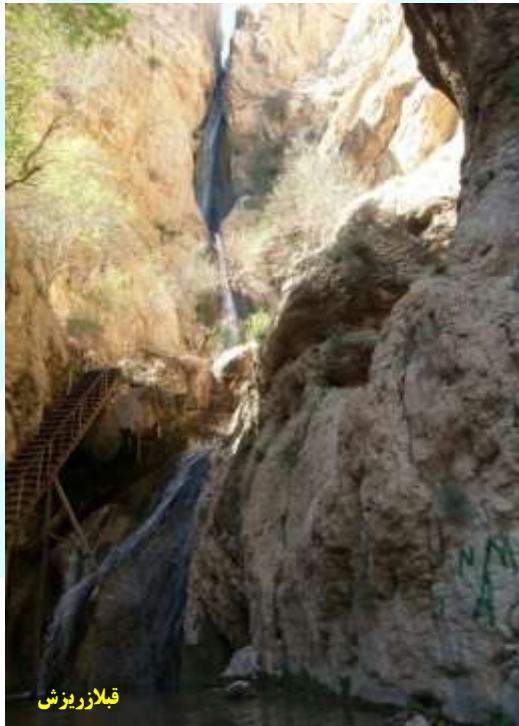
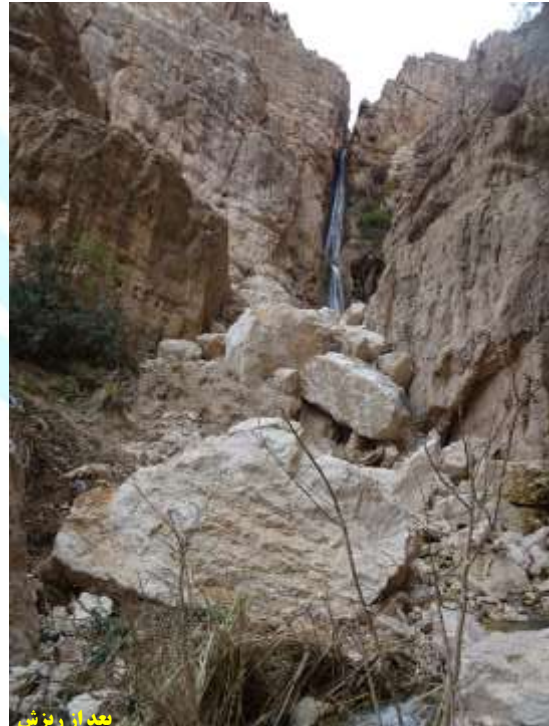
شکل ۳-۲۸- آبشار پیران قبل و بعد از ریزش بهممن سنگی

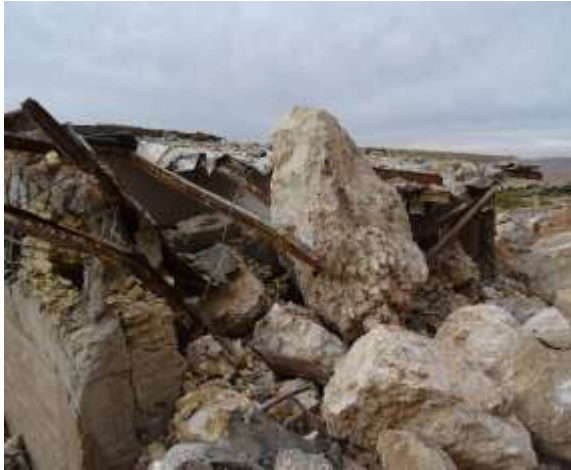
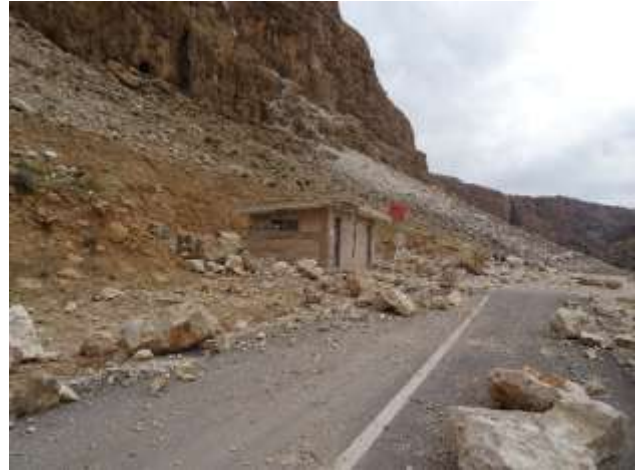
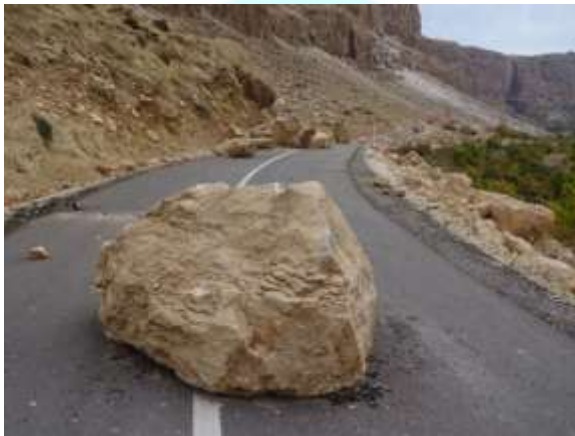
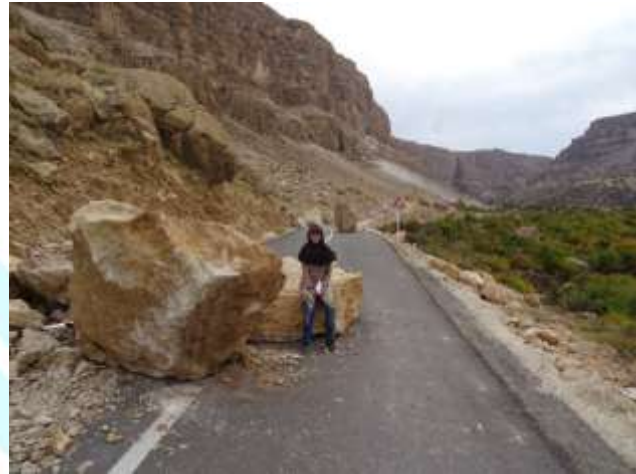
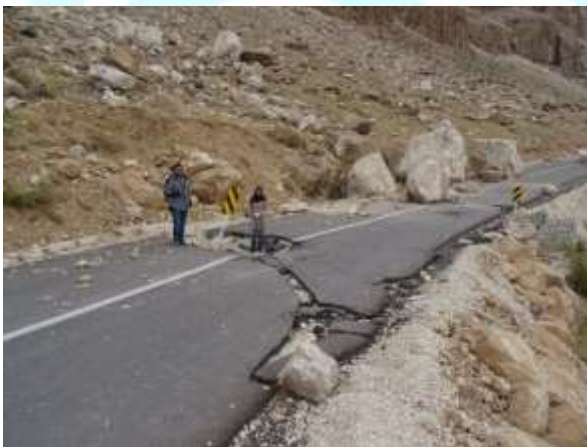
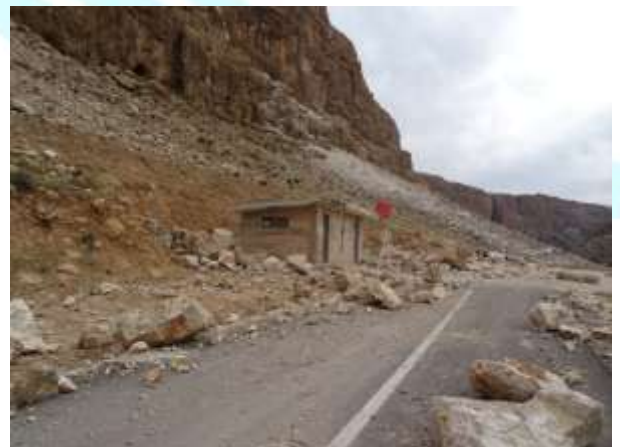
شکل ۳-۲۹- ریزش‌ها و بهمن سنگی در مسیر جاده آبشار پیران
