**گزارش زمین‌لرزه ۲۱ آبان‌ماه ۱۳۹۶ سرپل‌دهاب
استان کرمانشاه (ویرایش پنجم)**

**جلد دوم
پدیده‌های ژئوتکنیکی**

پژوهشگاه بین‌المللی زلزله‌شناسی و مهندسی زلزله

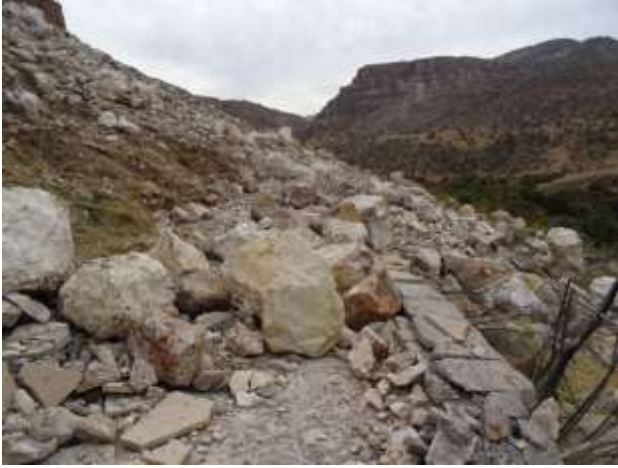
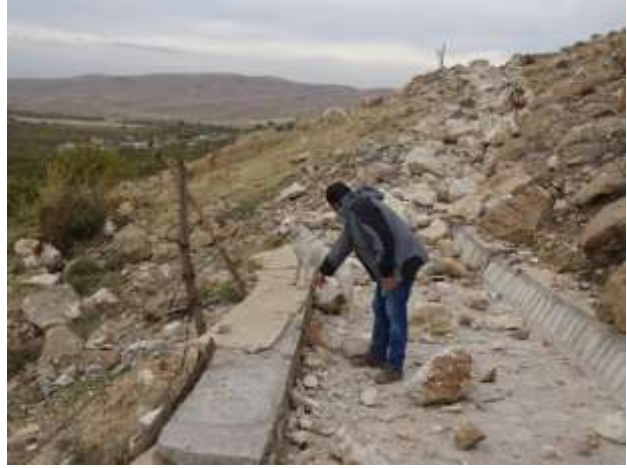
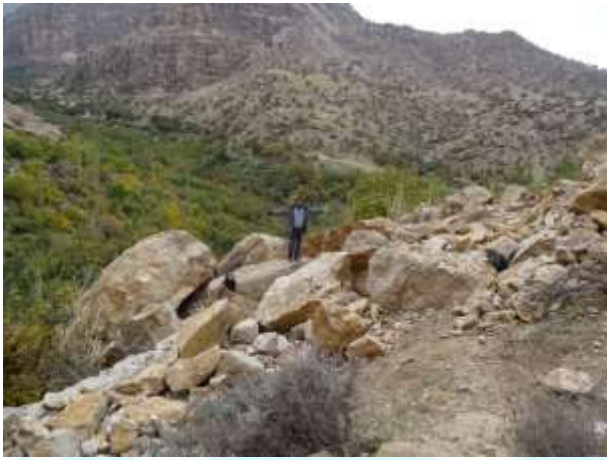
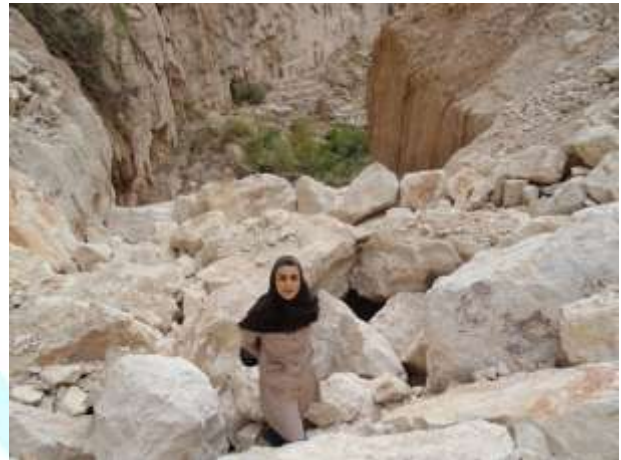
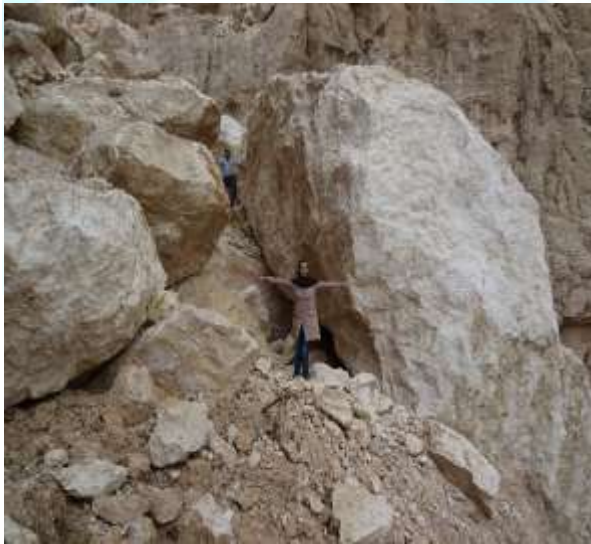
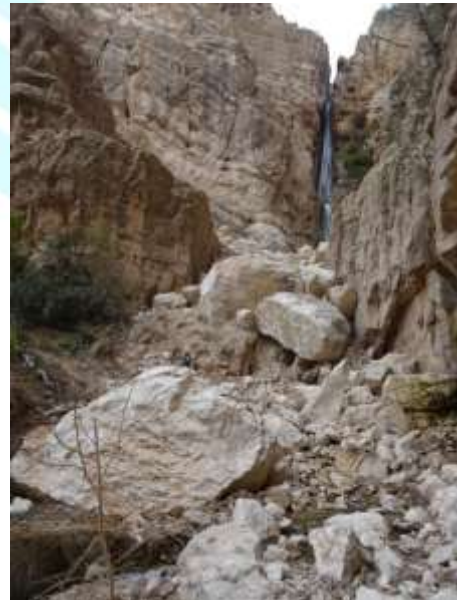
شکل ۳-۳۰- بهمن سنگی آبشار پیران

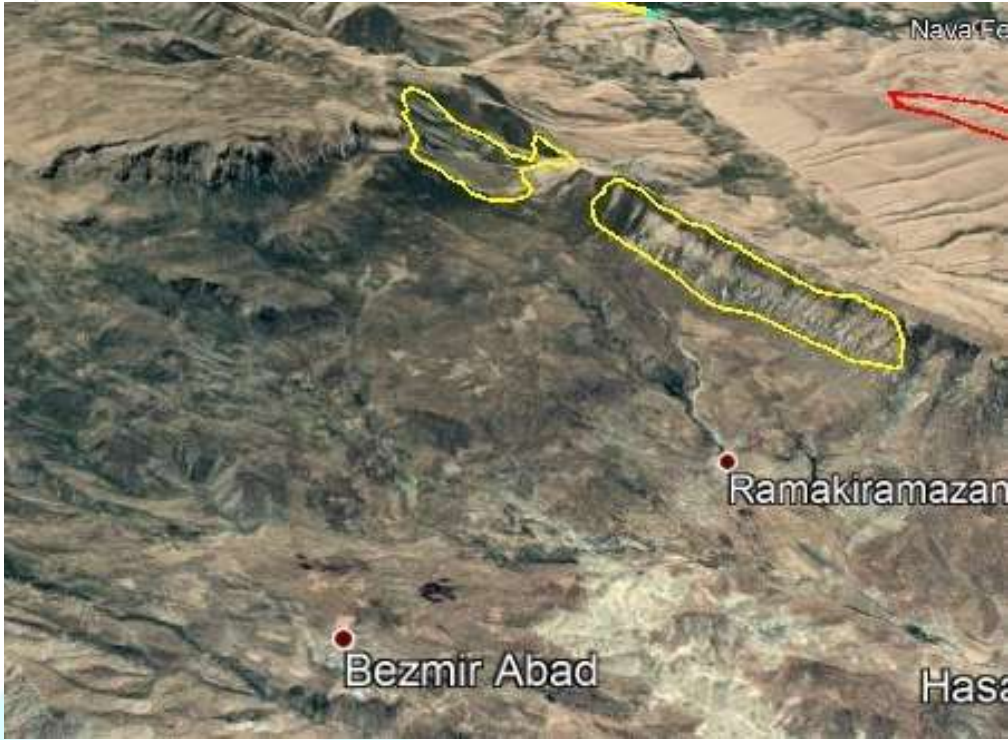
این پهنه ریزشی در یال سمت راستی (شمالی) ناودیس معلق ریجاب روی داده است که باعث مسدود شدن راه های ارتباطی روستاهای رماکی رمضان و جوانمیری به دره بابایادگار گردیده است. این محدوده در شکل ۳-۳۳ نشان داده شده است. شکل ۳-۳۴ نمایی از ریزش های یال شمالی ناودیس را نمایش می دهد.

شکل ۳-۳۳- محدوده ریزش‌های سنگی در یال شمالی ناودیس معلق ریجاب

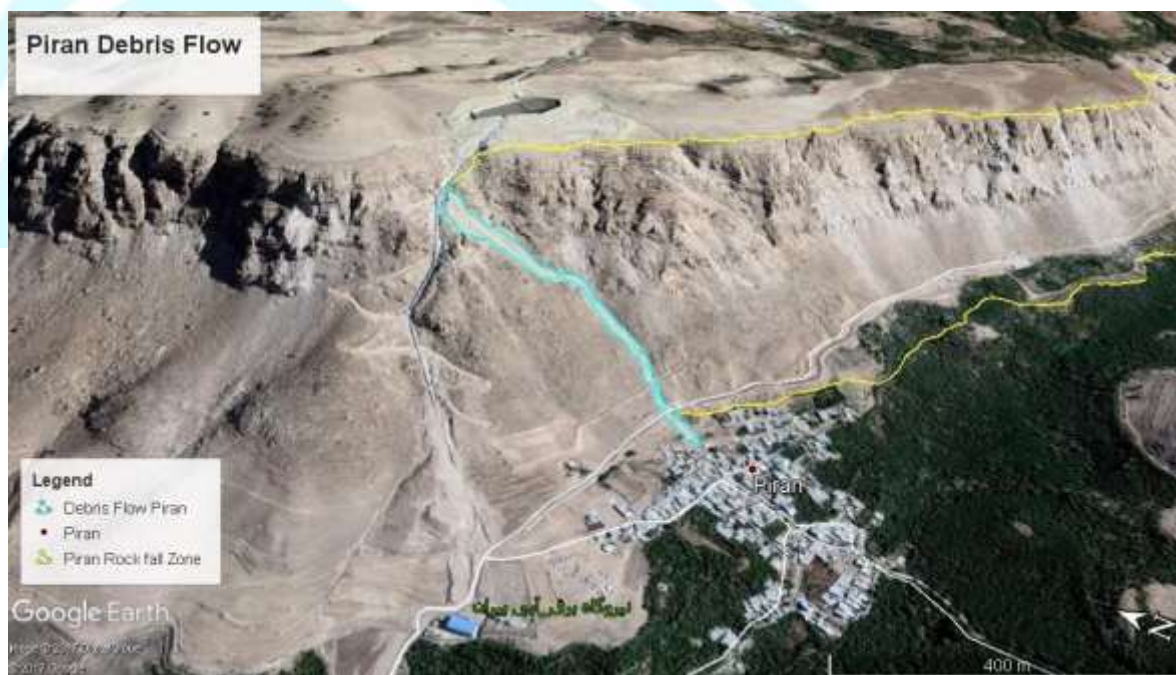
شکل ۳-۳۸ تصویر ماهواره‌ای این جریان واریزه‌ای را نشان می‌دهد. همانگونه که مشاهده می‌شود این حرکت در مسیر آبراهه‌ای که از ارتفاعات ناودیس ریجاب به سمت جنوب کشیده شده است و از میان روستای پیران می‌گذرد، روی داده است و آثار آن تا داخل روستا نیز دیده می‌شود. با توجه به ساخت یک آبگیر مصنوعی در قله کوه به منظور تامین آب مورد نیاز یک نیروگاه برق-آبی کوچک در پایین دست و در مجاورت روستا به نظر می‌رسد که این جریان واریزه‌ای در اثر شکست لوله انتقال آب این نیروگاه یا سرریز آب آبگیر بالادست در هنگام زمین‌لرزه روی داده باشد. همچنین مصالح جریان یافته بخشی از بستر آبراهه و بخشی از مصالح دپو شده در مرحله ساخت آبگیر مصنوعی به نظر می‌رسد. خوشبختانه بخش اعظم واریزه‌های انتقالی در پشت خاکریز جاده گردشگری آبشار پیران در بالادست روستا متوقف شده‌اند و آسیب به روستا از این ناحیه ناچیز بوده است. به منظور جلوگیری از حوادث بعدی احداث سیل‌بندی در این بخش لازم است. شکل ۳-۳۹ تصاویری از این جریان واریزه‌ای را نشان می‌دهد.

شکل ۳-۳۸- تصویر ماهواره‌ای جریان واریزه‌ای پیران

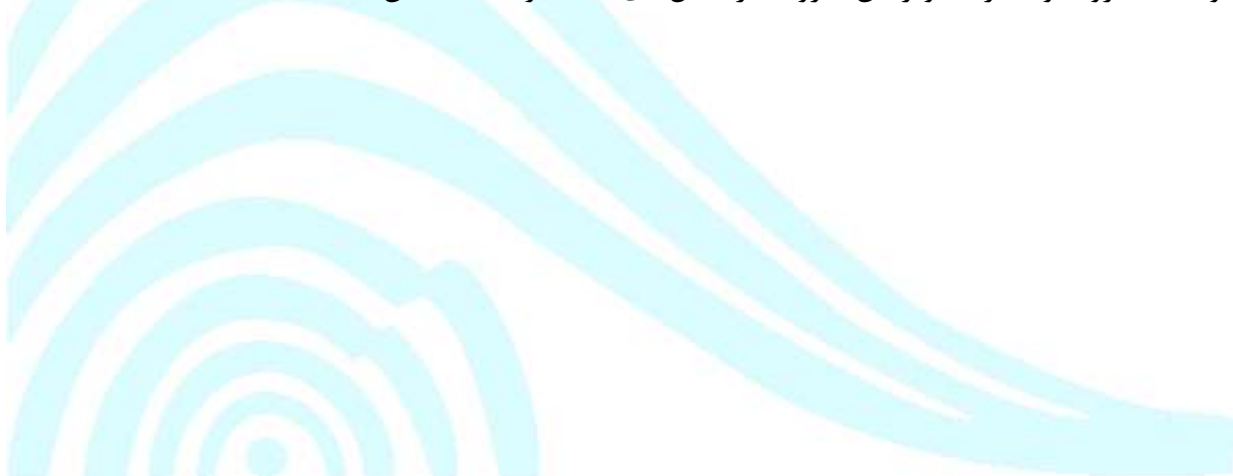
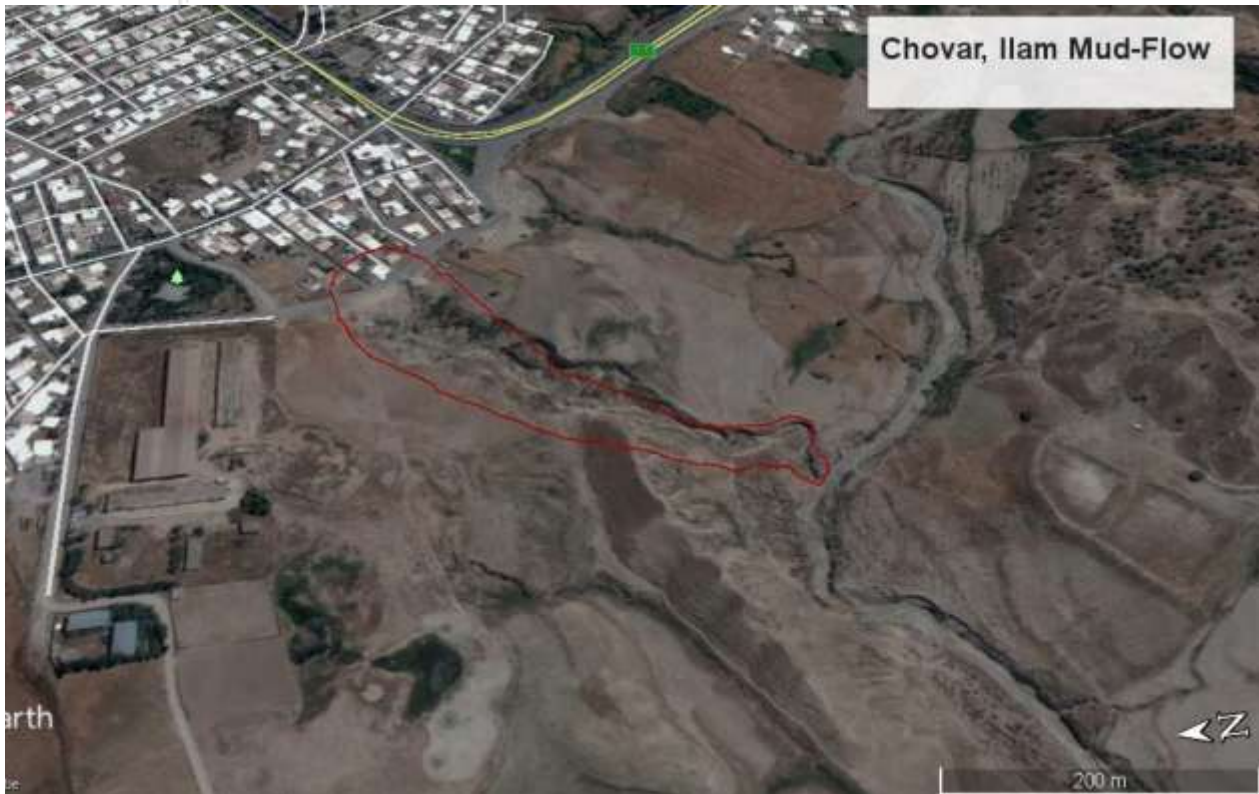
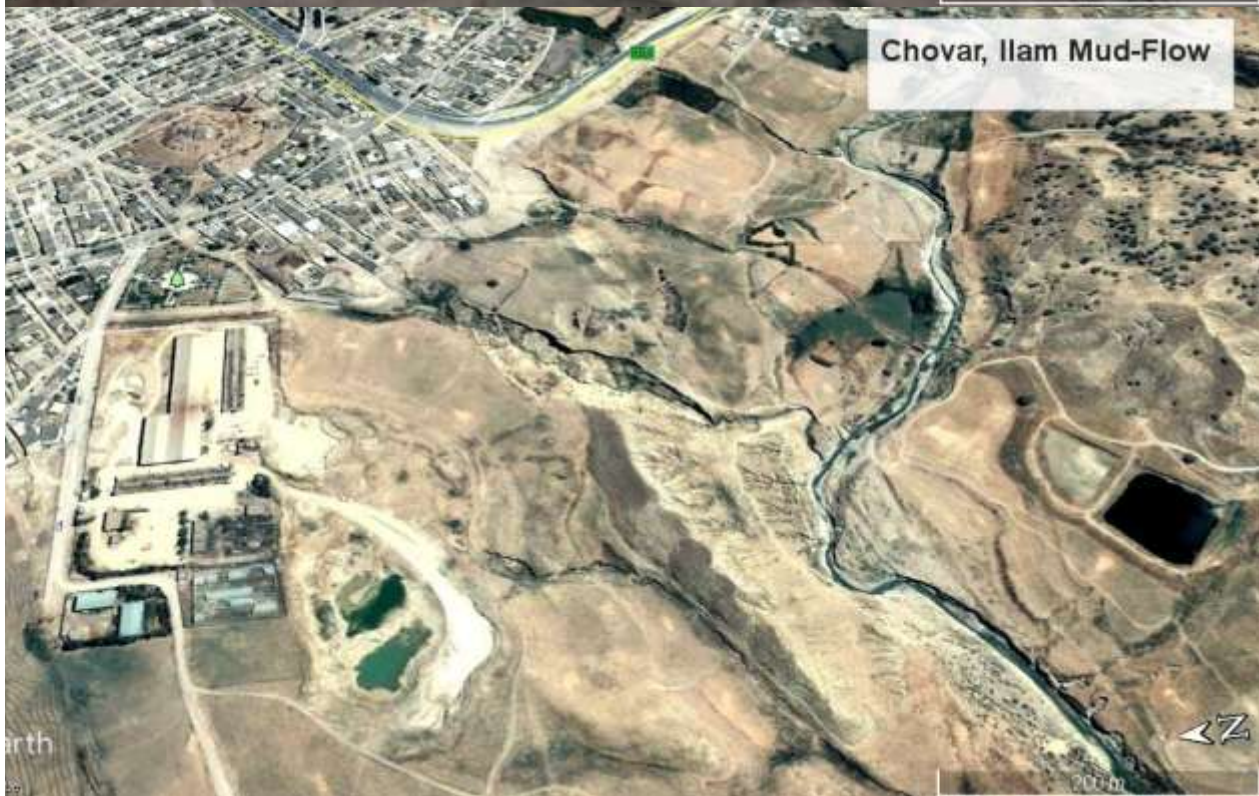
از جمله نکات قابل توجه در زلزله اخیر وقوع یک مورد گلووانه بزرگ در فاصله ۱۵۰ کیلومتری از رومرکز در محاورت شهر چوار استان ایلام است که منجر به تخریب کامل جاده کمربندی غربی شهر و ویرانی کامل و جمل تعدادی از خانه‌ها گردید. خوشبختانه با ایجاد شکاف‌های اولیه در زمین ساکنین به تخلیه منطقه اقدام کرده بودند و گلووانه تلفات جانی برجای نگذاشت. با بازدید انجام شده مشخص شد که علت وقوع این گلووانه و در چنین فاصله دوری از رومرکز وجود نهشته‌های بسیار ضخیم (بیش از ۵۰ متر) خاک ضعیف ریزدانه است که نشان از پتانسیل ناپایداری بسیار بالای زمین در مناطق مجاور رودخانه غربی شهر چوار دارد. علاوه بر استعداد ذاتی این مصالح برای لغزش و ناپایداری که با توجه به وجود ناپایداری‌های قدیمی متعدد در منطقه مشخص است، هدایت روان‌آب‌های سطحی منطقه و فاضلاب شهری به سمت این آبراهه در کنار زلزله اخیر به عنوان عامل محرک، منجر به وقوع این پدیده شده است. با توجه به شیب بسیار تند ایجاد شده درافراز اصلی در مجاورت مناطق مسکونی امکان وقوع حرکت‌های بعدی در فصل بارندگی بسیار زیاد است و هرچه سریعتر باید عملیات بهسازی با اصلاح شیب و زهکشی مناسب آب‌های سطحی و زیر زمینی صورت گیرد. شکل ۳-۴۰ موقعیت گلووانه و سایر تصاویر این گلووانه در شکل‌های ۳-۴۱ و ۳-۴۲ نشان داده شده است.

شکل ۳-۴۰- تصاویر ماهواره‌ای ماه ۵ سال ۲۰۱۷ (بالا) و سال ۲۰۰۶ از محل وقوع گلروانه چوار که ریخت‌شناسی فرسایشی آن بخوبی نشان دهنده وجود خاکهای ضعیف است

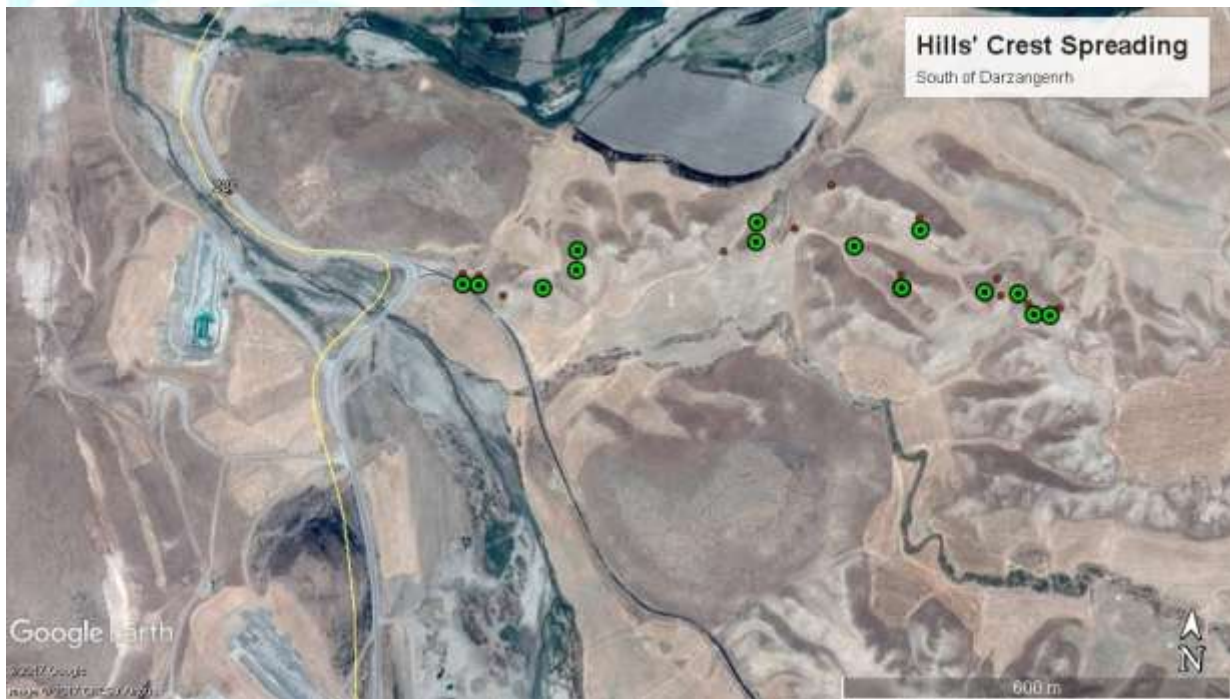
پدیده دیگر ژئوتکنیکی مشاهده شده در این زمین لرزه که کمتر در زمین لرزه های دیگر مشاهده شده است، گسیختگی در تاج تپه ها و حرکت لایه خاکی پوشاننده در جهات مختلف است. این پدیده بویژه در منطقه تپه-ماهوری مجاور پاسگاه دارزننگه در جنوب ازگله دیده می شود (شکل ۳-۴۳) اما محدود به این منطقه نبوده و در روستای مرزی باویسی، در کنار جاده روستای دربند دوهل و نیز مسیر بزمیرآباد به پالان در جاده ثلاث نیز دیده شد. در اغلب این موارد تپه ها از جنس سنگ های ضعیف مارنی-شیلی و با پوشش خاک برجای قابل توجه هستند. شکل های ۳-۴۴ و ۳-۴۵ تصاویری از این پدیده را نشان می دهند.

شکل ۳-۴۳- تصویر ماهواره ای منطقه تپه ماهوری در جنوب دارزننگه همراه با نقاطی که در آنها پدیده گسیختگی گسترشی تاج تپه ها دیده می شود

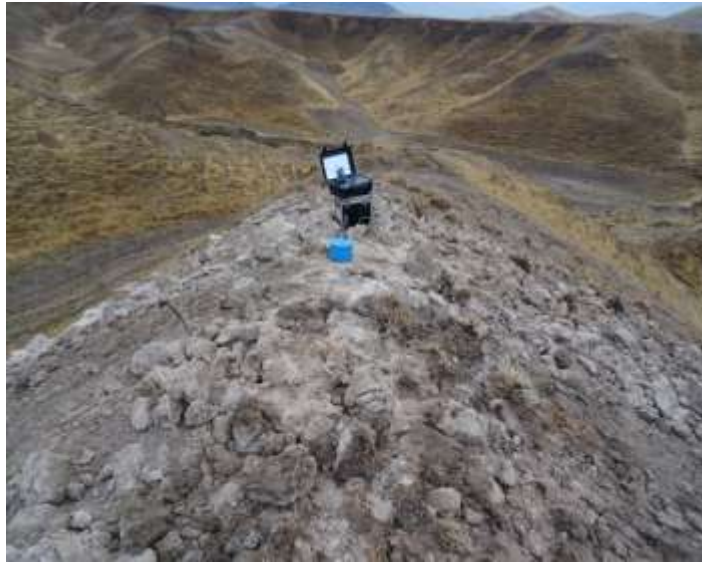
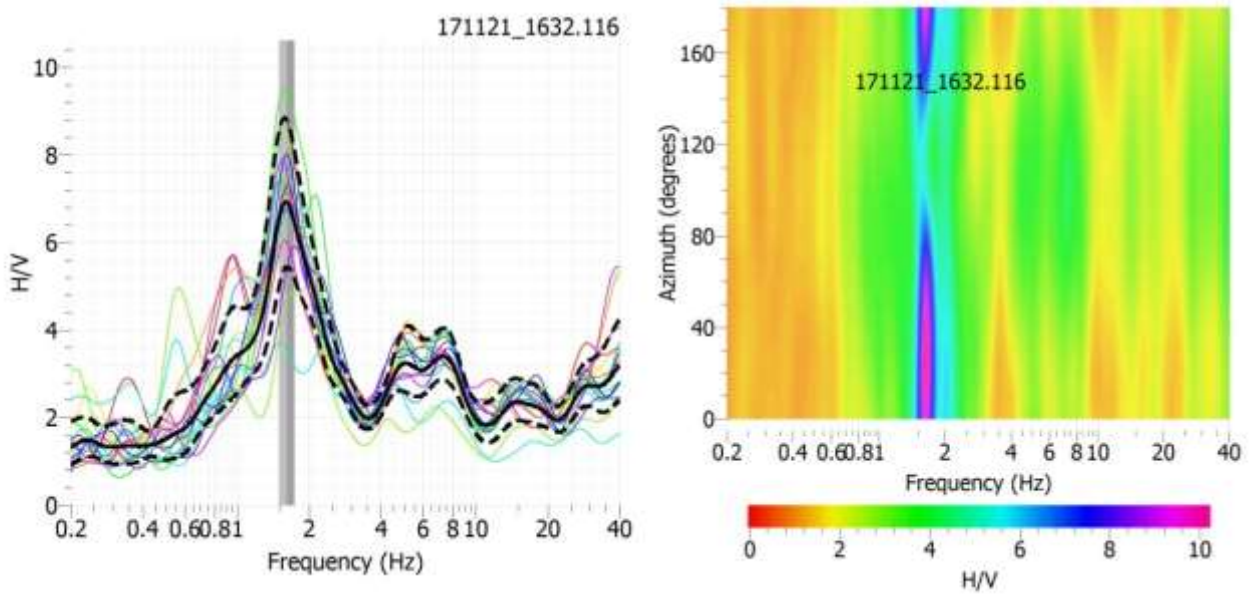
به نظر می رسد که علت وقوع چنین پدیده ای اثر هندسه روستایی، یعنی تشدید دامنه موج لرزه ای در تاج تپه ها به دلیل کانونی شدن این امواج در ترکیب با اثر مصالح ضعیف سازنده این تپه ها باشد. یک مورد اندازه-گیری ارتعاشات محیطی بر روی تاج یکی از این تپه ها بخوبی بزرگنمایی قابل توجهی در فرکانس حدود ۲ هرتز را نشان می دهد که تایید کننده اثرات ساختگاهی در تاج است (شکل ۳-۴۶). همچنین مواردی از پرتاب قائم سنگ در این تپه ها مشاهده شد (شکل ۳-۴۷) که می تواند نشان از شتاب قائم قابل توجه در تاج این تپه ها باشد.

شکل ۳-۴۶- تصویر برداشت ارتعاشات محیطی بر روی تاج یکی از تپه‌ها (بالا)، نمودار نسبت طیفی مولفه افقی به قائم (پایین سمت چپ)، و نمودار آزمایشی نسبت طیفی (پایین سمت راست) که نشان دهنده قوی تر بودن بزرگنمایی در آزمایش‌های صفر تا ۴۰ درجه عمود بر طول تپه است

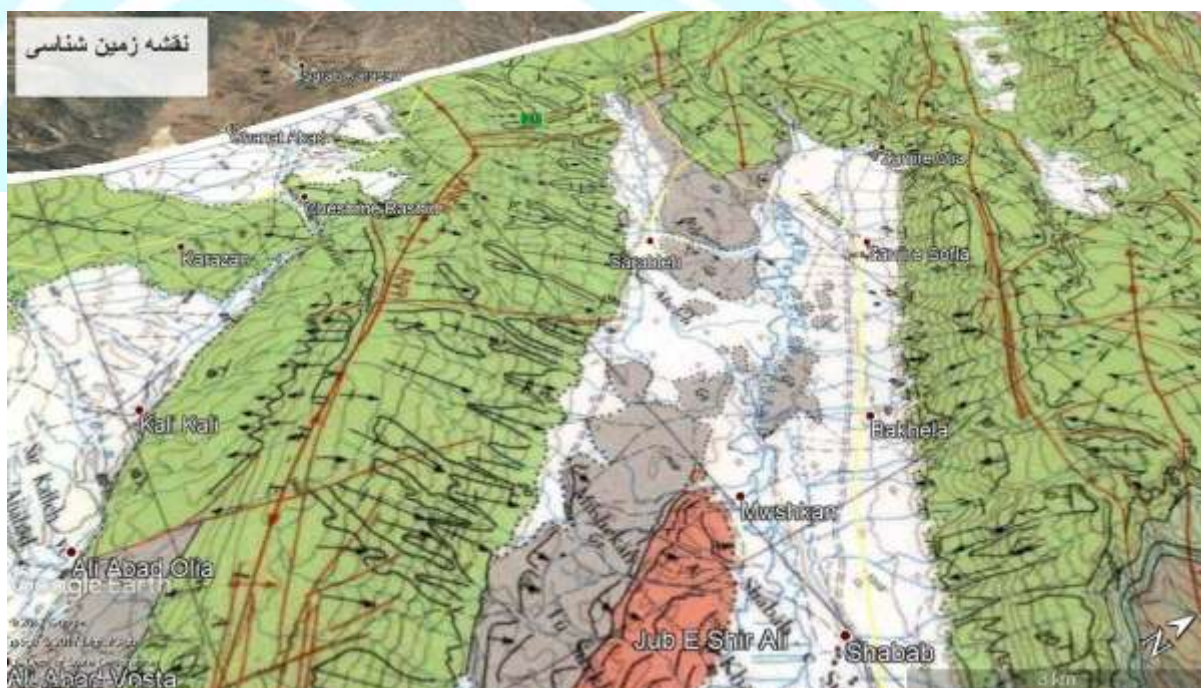
شکل ۳-۴۸ نقشه زمین شناسی و شکل ۳-۴۹ مدل ارتفاعی رقومی منطقه را نشان می دهد. بر اساس نقشه زمین شناسی شهر سرابله بر روی ناودیس با روند شمال غربی-جنوب شرقی (مطابق با روند عمومی چین خوردگی های زاگرس) که بین دو تاقدیس لنه در جنوب و تاقدیس وردلان در شمال قرار گرفته ساخته شده است. سازندهای تشکیل دهنده دو کوه لنه و وردلان در سطح زمین سازند آهکی آسماری-شهبازان با شیب لایه بندی ۵ تا ۲۰ درجه برای یال شمالی تاقدیس لنه و شیب لایه بندی کمی تندتر (۳۰ درجه) برای یال جنوبی تاقدیس وردلان است. در محور مرکزی ناودیس رخنمون های سازند گچی گچساران به صورت تپه های کم ارتفاع به چشم می خورد که بخش های شمالی و شمال شرقی شهر بر روی این سازند ساخته شده است. نیمه جنوبی و جنوب شرقی شهر بر روی آبرفتهای کوتاه تر بنا شده اند. در بخش میانی شهر چشمه ای کارستی وجود دارد که جهت زیباسازی دریاچه ای کوچک در پای آن ساخته شده است. وجود سازندهای آهکی آسماری شهبازان و گچی گچساران در همان نگاه اول پتانسیل وجود حفرات کارستی در منطقه را به ذهن می آورد. مشاهده اشکال انحلالی فراوان در دره های پیرامون شهر بر روی یال شمالی کوه لنه و نیز وجود چشمه کارستی مرکز شهر به علاوه تامین آب شرب شهر از سه حلقه چاه کارستی حفر شده در جنوب شهر تایید کننده این مسئله است.

شکل ۳-۴۸- نقشه زمین شناسی شهر سرابله پیاده شده بر روی تصویر ماهواره ای

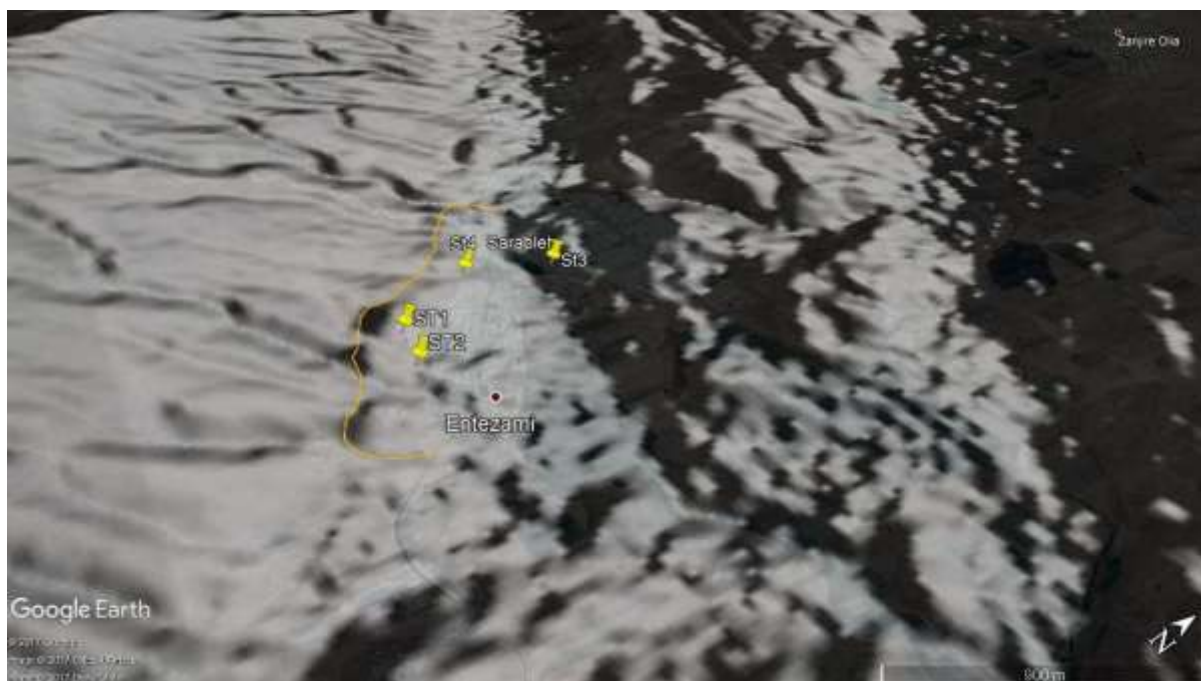
شکل ۳-۴۹- مدل ارتفاعی شهر سرابله پیاده شده بر روی تصویر ماهواره‌ای

از طرف دیگر مدل ارتفاعی رقومی منطقه (شکل ۳-۴۹) نشان دهنده یک ناهنجاری توپوگرافی در مجاورت نیمه جنوب شرقی شهر به صورت ایجاد تپه‌های کوچک بر روی دامنه یکنواخت کوه لنه است. مجتمع گردشگری نشمیل بر فراز یکی از این تپه‌ها ساخته شده است. ایجاد این ناهنجاری توپوگرافی می‌تواند به دو عامل وقوع یک لغزش قدیمی یا گسلی معکوس با شیب به سمت شمال نسبت داده شود. مرز این ناهنجاری در شکل با خط نارنجی نشان داده شده است.

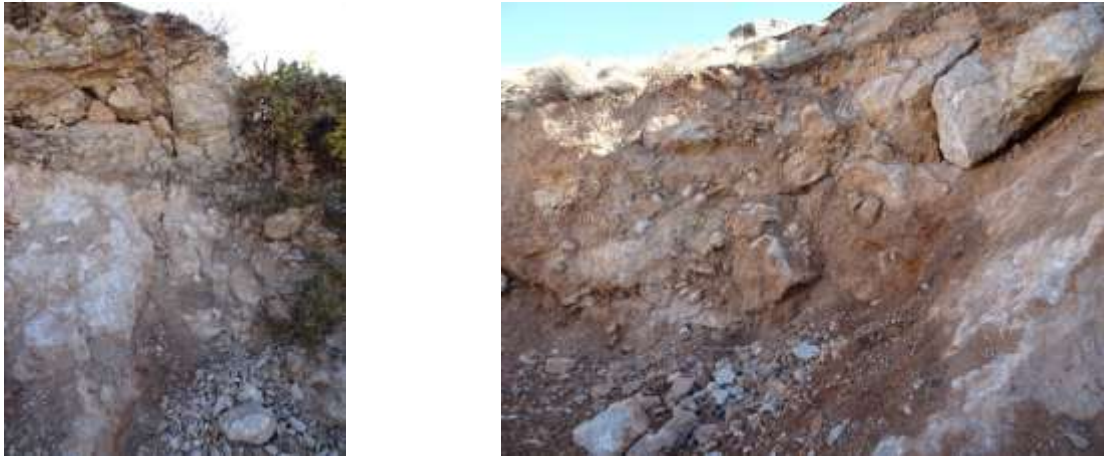
وجود چنین ناهنجاری توپوگرافی به همراه مشاهده ترک‌های ایجاد شده در مجموعه گردشگری نشمیل در تاج یکی از این تپه‌ها (شکل ۳-۵۰) و همچنین مشاهده به هم ریختگی مصالح تشکیل دهنده شیب در یکی دیگر از تپه‌ها (شکل ۳-۵۱) احتمال لغزش این تپه را نیز به عنوان عامل ایجاد صداهای غیرعادی زمین مطرح ساخت. بررسی‌های گسترده‌ای برای مشاهده آثار لغزش در مناطق پیرامونی این ناهنجاری ارتفاعی و دره‌های عرضی تاقدیس لنه انجام شده اما بجز موارد فوق مورد مشخصی دیده نشد.

شکل ۳-۵۱- تصاویری از به هم ریختگی مصالح تشکیل دهنده دامنه در یکی از تپه‌های جنوب شهر

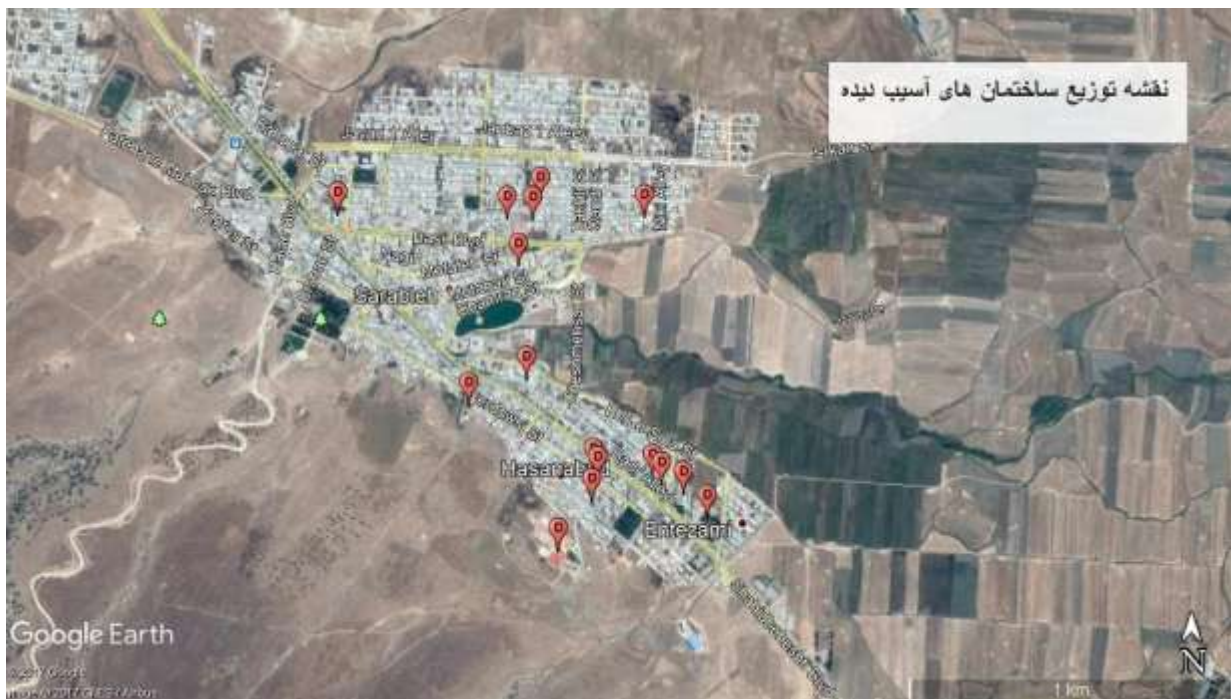
شکل ۳-۵۲- نقشه توزیع ساختمان‌های آسیب دیده بازدید شده تا تاریخ ۲۸ آذر ۱۳۹۶. ساختمان‌های دیگری نیز آسیب دیده‌اند که بازدید نشده‌اند.

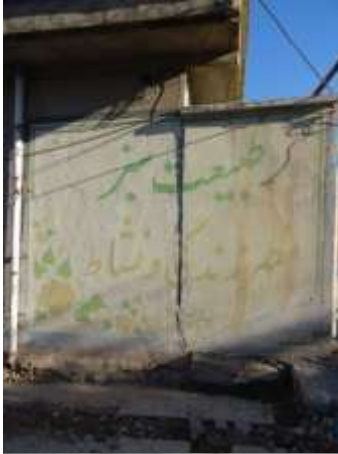
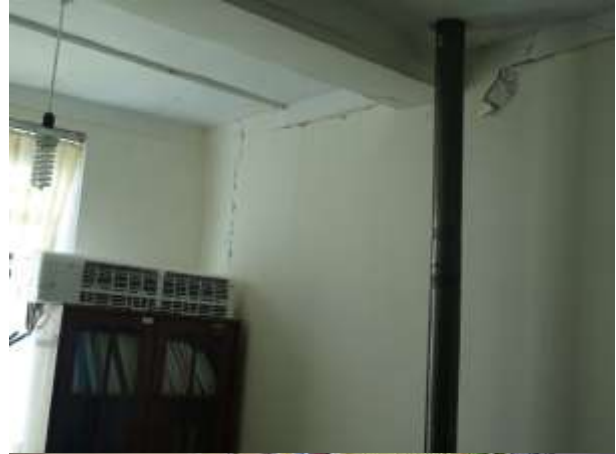
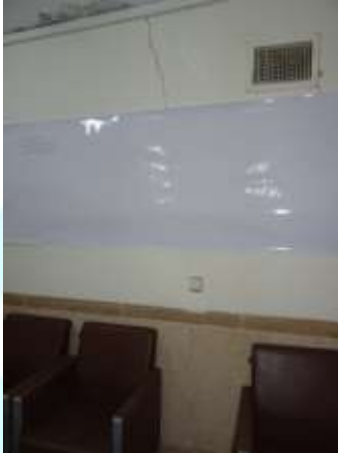
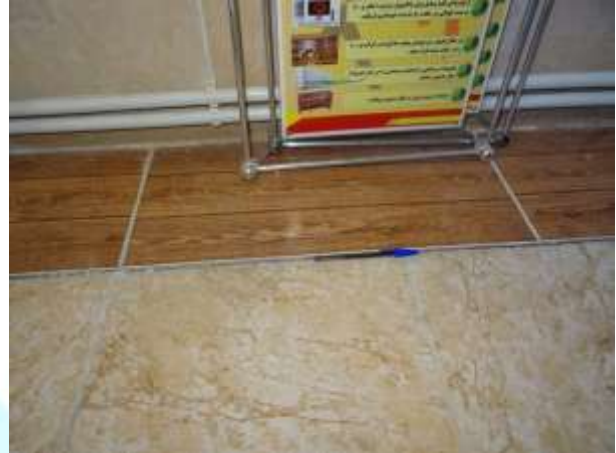
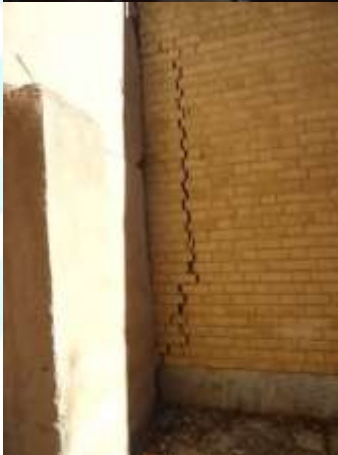
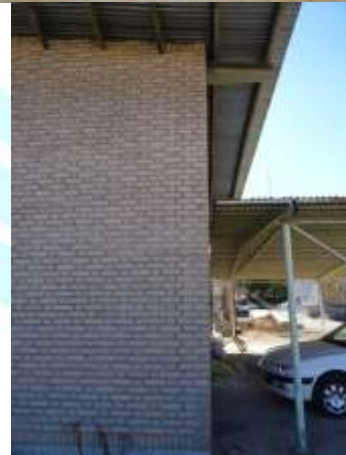
شکل های ۳-۵۳ تا ۳-۵۷ آورده شده است. نکته قابل توجه در آسیب ها ایجاد ترک های قائم در بسیاری از ساختمان ها و نشست کف منازل می باشد که نشان دهنده نشست زمین است.

شکل ۳-۵۳- تصاویری از آسیب‌های سازه‌ای در اداره منابع طبیعی ردیف بالا و اداره برق دو ردیف پایین

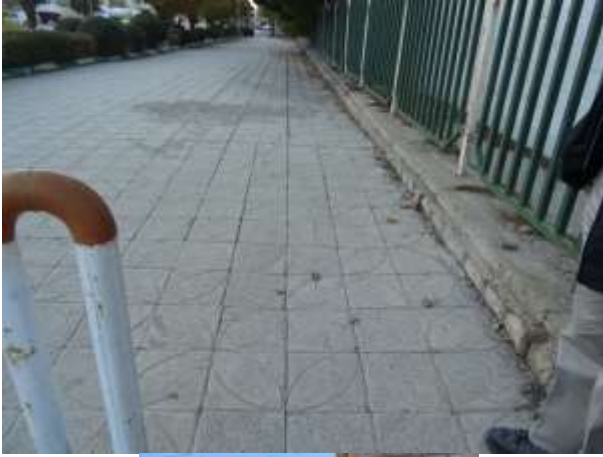
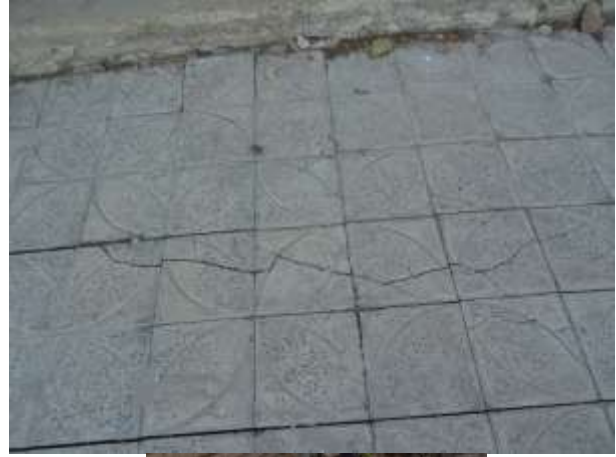
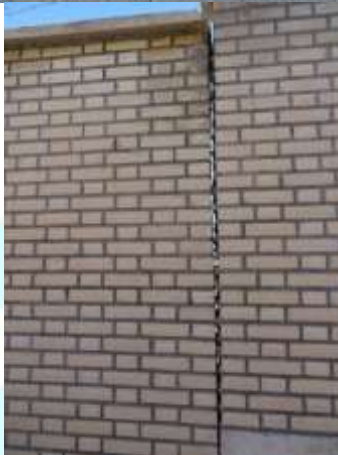
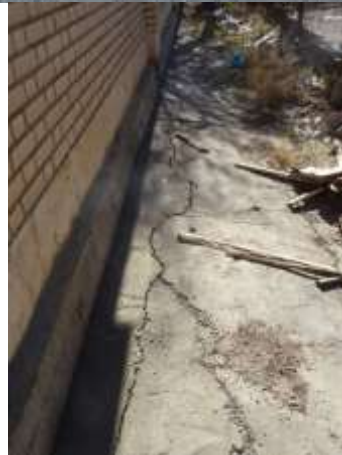
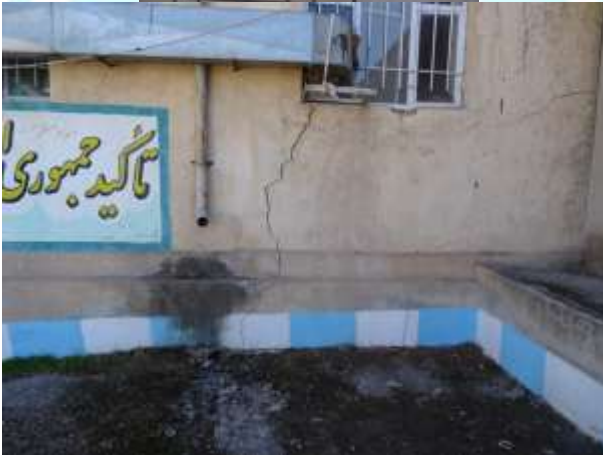
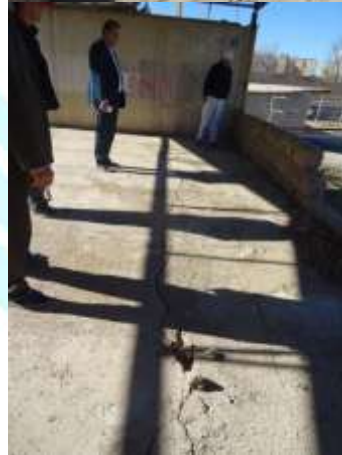
شکل ۳-۵۴- تصاویری از ترکهای زمین و آسیبهای سازه‌ای در اداره برق (دو ردیف بالا) و اداره جهاد-کشاورزی (پایین)

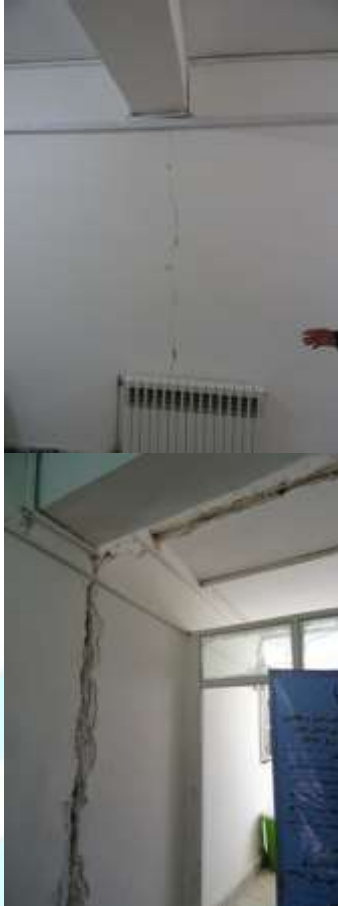
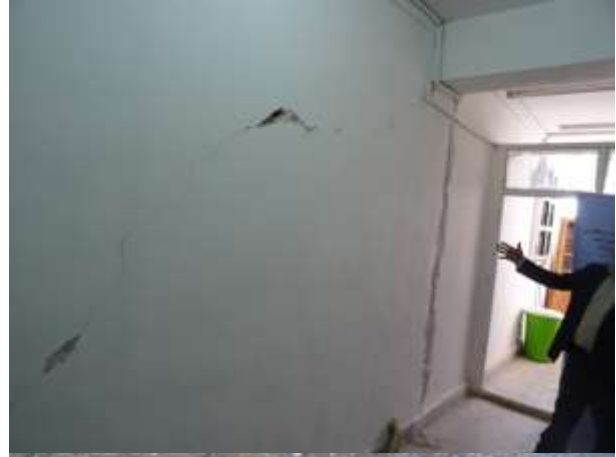
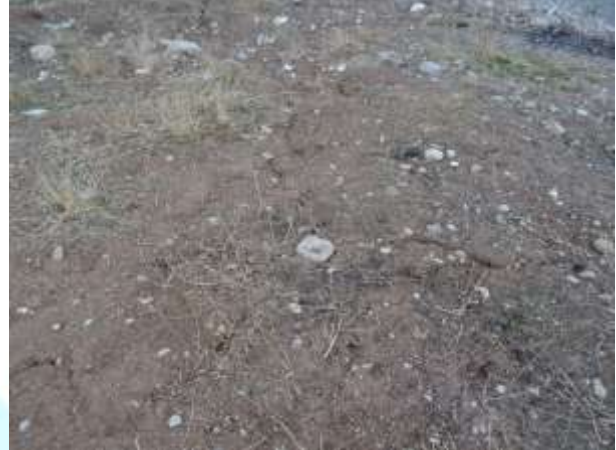
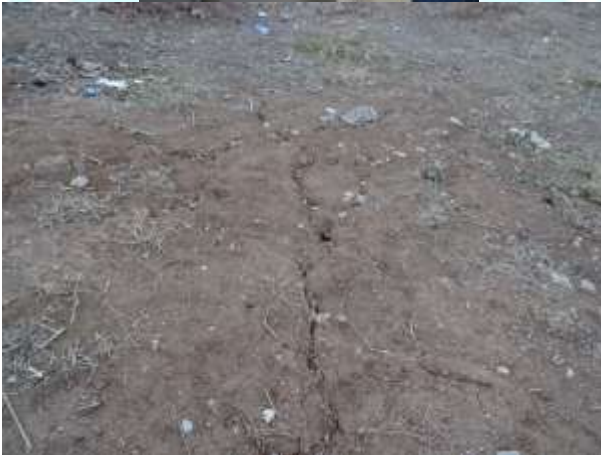
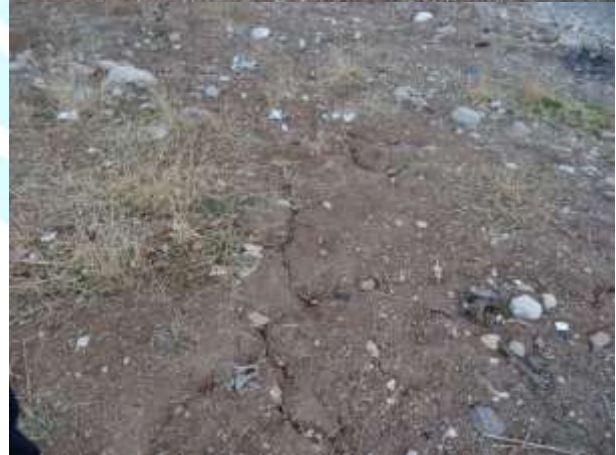
شکل ۳-۵۵- تصاویری از آسیب‌های سازه‌ای و ترک‌های زمین در اداره جهاد کشاورزی

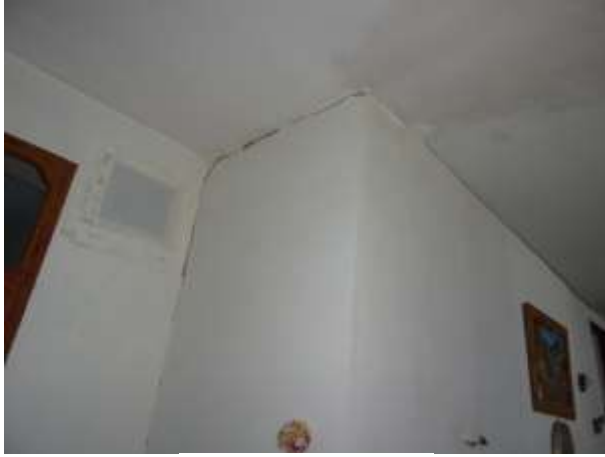
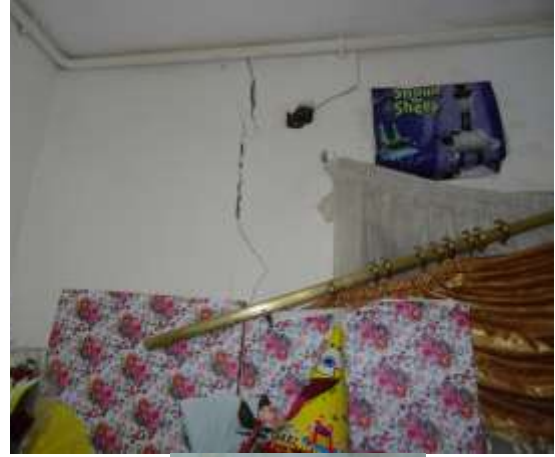
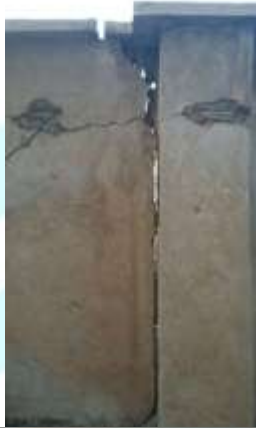
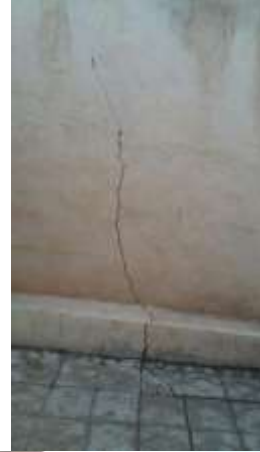
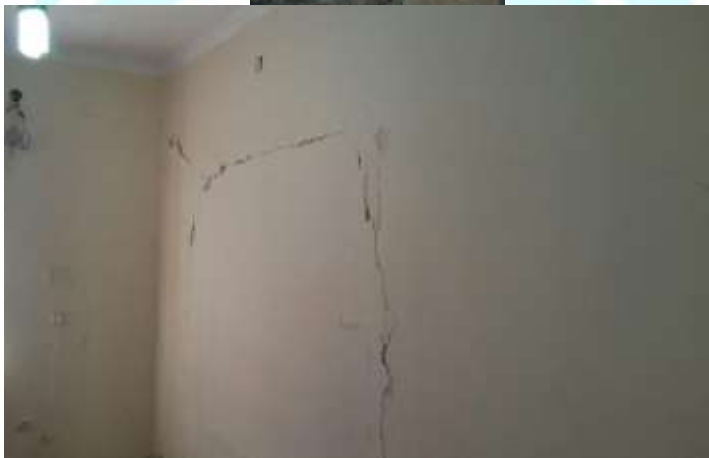
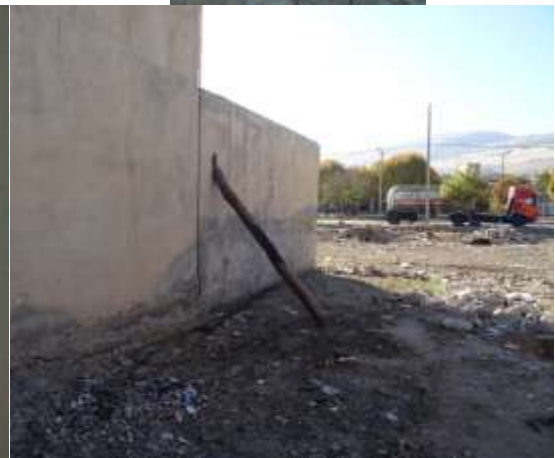
شکل ۳-۵۶- تصاویری از آسیب‌های سازه‌ای و در خانه‌های مسکونی محله زمین شهری

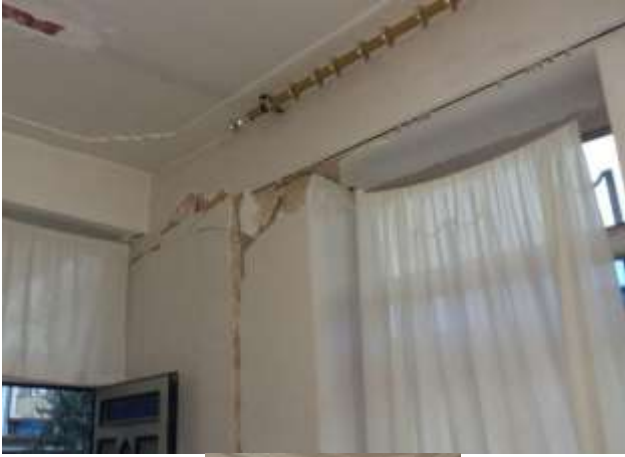
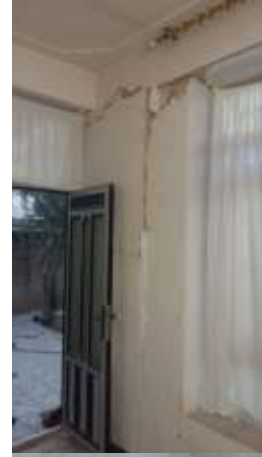
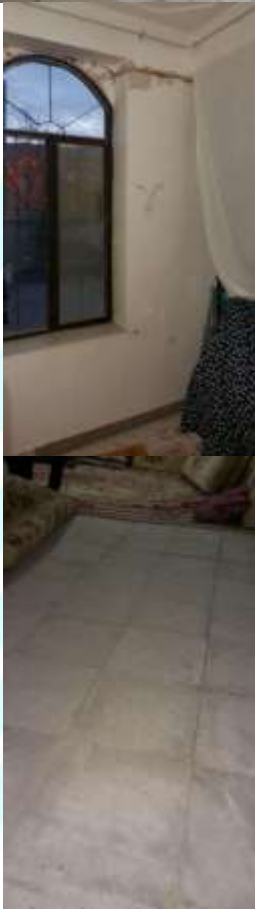
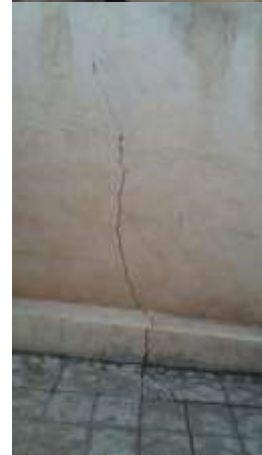
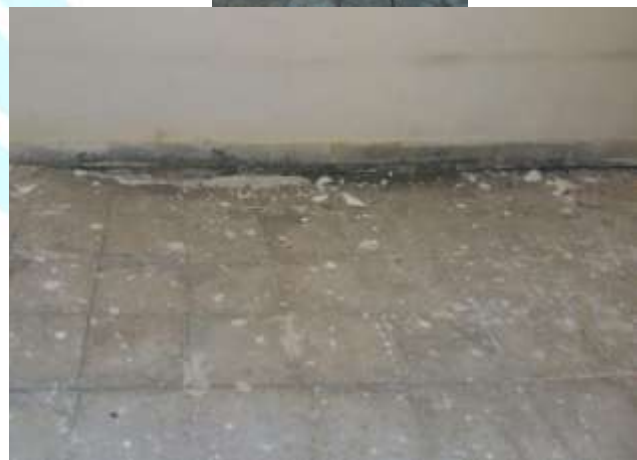
شکل ۳-۵۷- تصاویری از آسیب‌های سازه‌ای و نشست کف در خانه‌های مسکونی محله بدرآباد

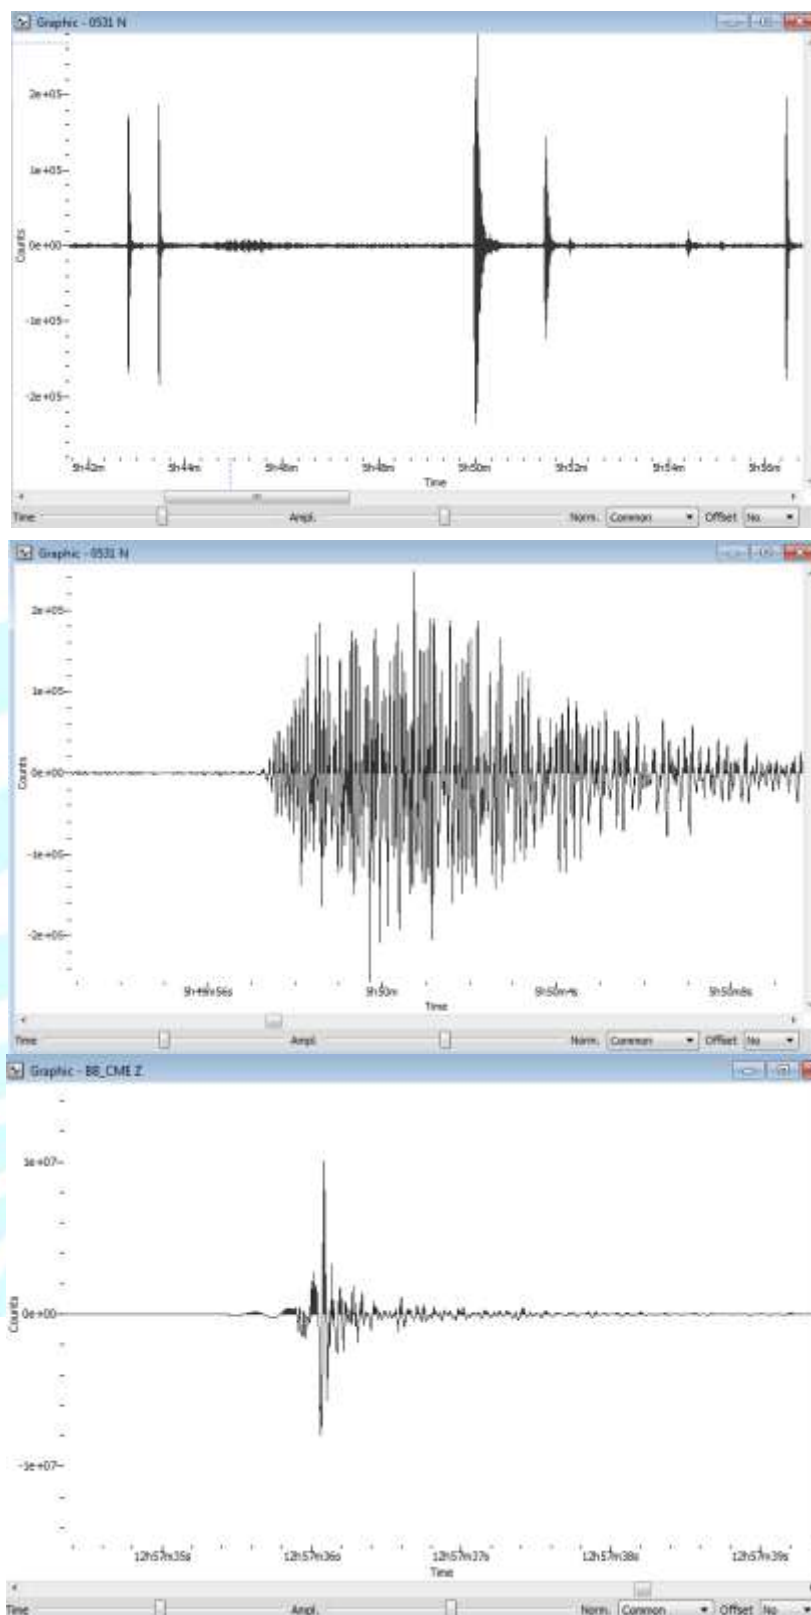
رکوردهای لرزه‌نگاری مربوط به این دو ساعت در شکل ۳-۵۹ نشان داده شده است که این رکوردها کاملاً حاکی از ایجاد شکست در سنگ‌های منطقه در فاصله نزدیک به سطح زمین هستند و با توجه به مدت ارتعاش بسیار کوتاه (تا ۲ ثانیه) و نیز فاصله اندک بین زمان ورود موج‌های فشاری و برشی (۰,۱ تا ۰,۲ ثانیه) عملاً ارتباطی با پس‌لرزه‌های زلزله سرپل‌ذهاب ندارند. بررسی داده‌های پیوسته ثبت شده در طول این دو روز مشخص نمود که منطقه از این نظر بسیار فعال بوده و مردم عملاً صداهای شکستگی‌های بزرگ را می‌شنوند.

شکل ۳-۵۹- تعدادی از رویدادهای ثبت شده در زمان شنیده شدن صدای سایش سنگ در محل مجتمع گردشگری نشمیل در ساعت ۵:۳۰ تا ۶:۱۵ دقیقه صبح روز ۱۲ آذر ۹۶ (ردیف بالا) نمای نزدیک از رویداد ۵:۵۰ (ردیف وسط) و رکورد رویداد ساعت ۱۶:۲۰ دقیقه (ردیف پایین). محور زمان در دو ردیف بالا زمان محلی و در ردیف پایین زمان به وقت جهانی است. سیگنال‌ها بین ۱ و ۲۰ هرتز فیلتر شده‌اند

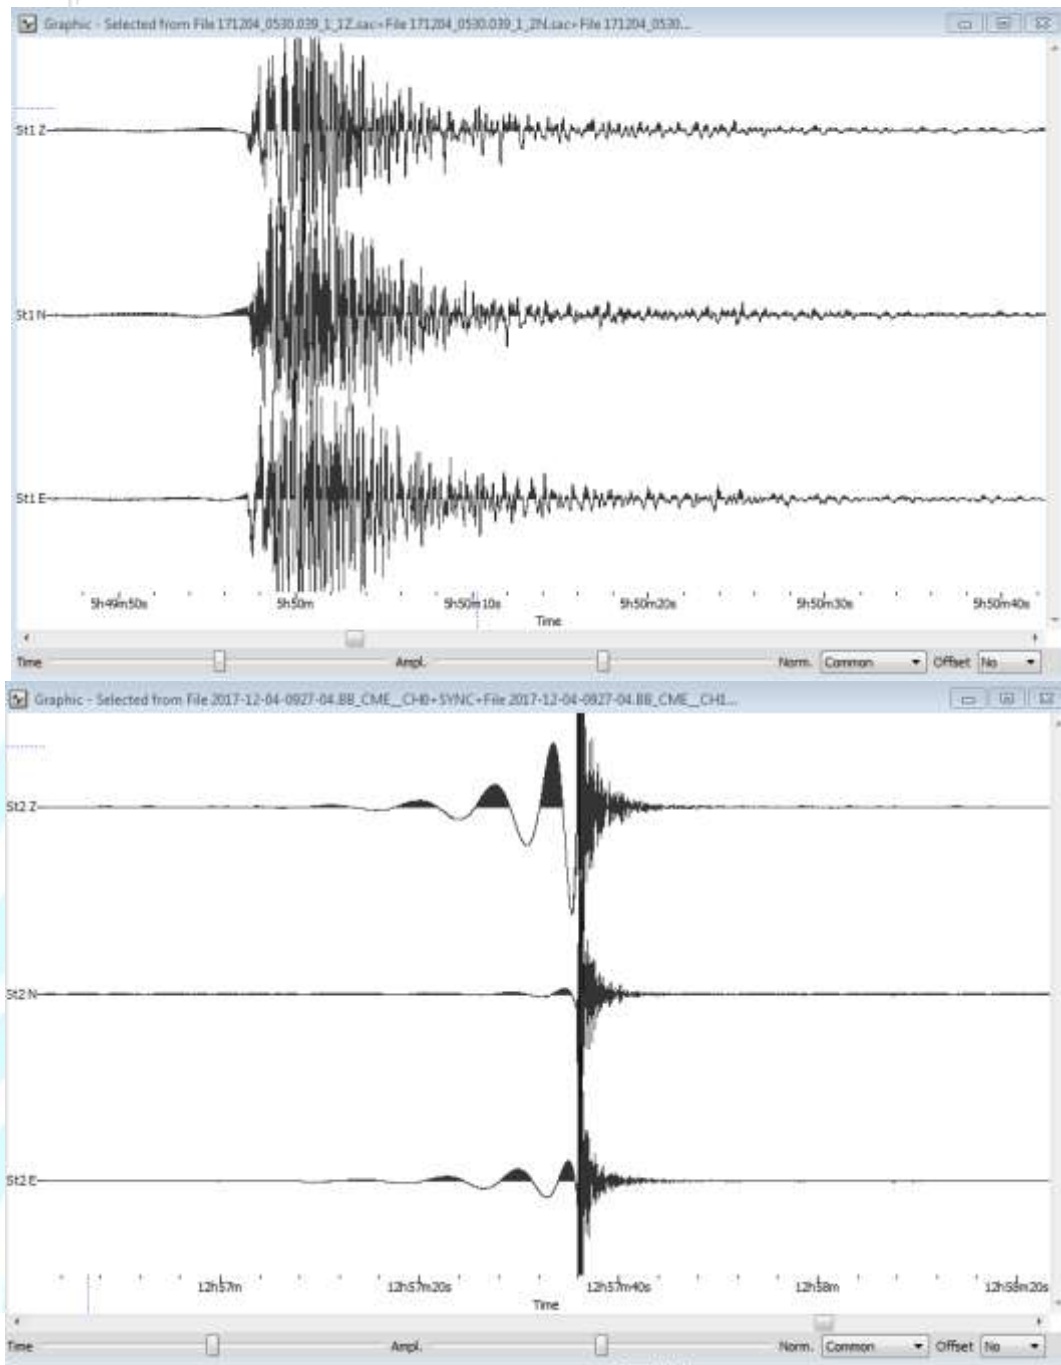
همچنین مقایسه نگاشت مرتبط با دوصدای شنیده شده کاملاً تفاوت ماهیت منشاء این دو نوع صدا را مشخص می‌سازد. به نظر می‌رسد نگاشت اول که در آن امواج برشی موج غالب است به لغزش لایه‌ای سنگی در زیر مجتمع گردشگری مرتبط است، بویژه اینکه در محل این مجتمع نیز شنیده شده است، اما نگاشت دوم منشایی دیگر دارد و حاکی از ایجاد یک شکستگی جدید تحت تنش بالاست که مکانیزمی مانند نگاشت یک زلزله با مدت ارتعاش بسیار پایین ایجاد می‌کند. نکته قابل توجه دیگر در مقایسه این دو سیگنال، وجود امواج بلند دوره قبل از رسید امواج با فرکانس بالا در نگاشت دوم است که نشان از خزش و جابجایی بسیار آرام قبل از رسید به نقطه شکست می‌باشد (شکل ۳-۶۰).

شکل ۳-۶۰- مقایسه دو نگاشت ساعت ۵:۵۰ و ۱۶:۲۷ (۱۲:۵۷ به وقت جهانی) در محدوده فیلتری ۰,۱ تا ۲۰ هرتز که نشان دهنده حرکت از نوع خزشی قبل از شکست اصلی و شنیده شده صدای شبه انفجار است.
