**گزارش زمین‌لرزه ۲۱ آبان‌ماه ۱۳۹۶ سرپل‌دهاب
استان کرمانشاه (ویرایش پنجم)**

**جلد دوم
پدیده‌های ژئوتکنیکی**

پژوهشگاه بین‌المللی زلزله‌شناسی و مهندسی زلزله

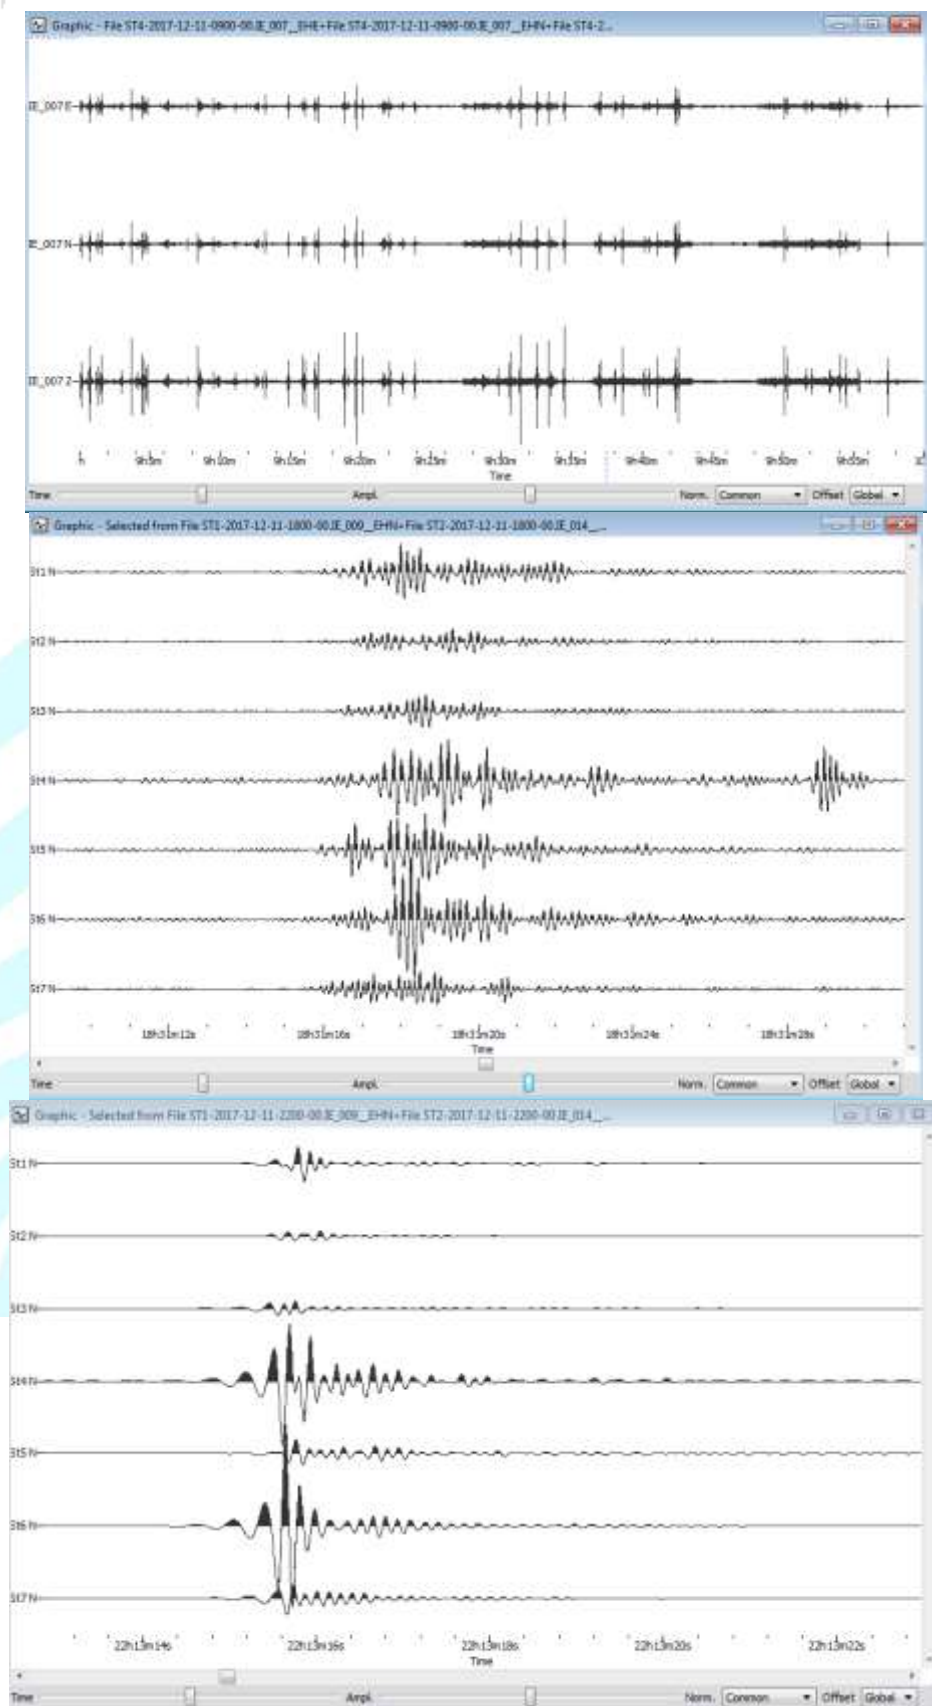
دامنه سیگنال‌های ثبت شده بطور غالب در ایستگاه‌های مستقر در بخش دشتی شهر بویژه محله بدر آباد (ایستگاه ۴، ۶ و ۳) و ایستگاه‌های نصب شده در محله زمین‌شهری (ایستگاه ۱۰ و ۵) قوی‌تر از ایستگاه‌های دیگر و از جمله ایستگاه نصب شده در مجتمع گردشگری (ایستگاه ۲) بوده و زمان رسید امواج به این ایستگاه‌ها نیز سریعتر است. شکل‌های ۱۴ تا ۱۶ نگاشتهای تعدادی از رویدادهای لرزه‌ای مهم ثبت شده را نشان می‌دهند. بررسی‌های انجام شده تاکنون حاکی از کاهش قدرت سیگنال‌ها به سمت شرق و غرب این محله‌ها دارد. اگر چه محله‌های غربی‌تر تا میدان فرمانداری نیز در زمان زمین‌لرزه اصلی دچار آسیب شده‌اند که از جمله در ساختمان فرمانداری و مهمانسرای آن ترک‌هایی ایجاد شده است.

شکل ۳-۶۲- نمایی از رویدادهای ثبت شده توسط شبکه ۱۰ ایستگاهی نشان دهنده فعال بودن شدید زمین در اطراف ایستگاه ۴ (بالا) نمای نزدیک دو رویداد حاکی از دامنه قوی تر در ایستگاه‌های ۴ و ۶ (دو ردیف پایین)

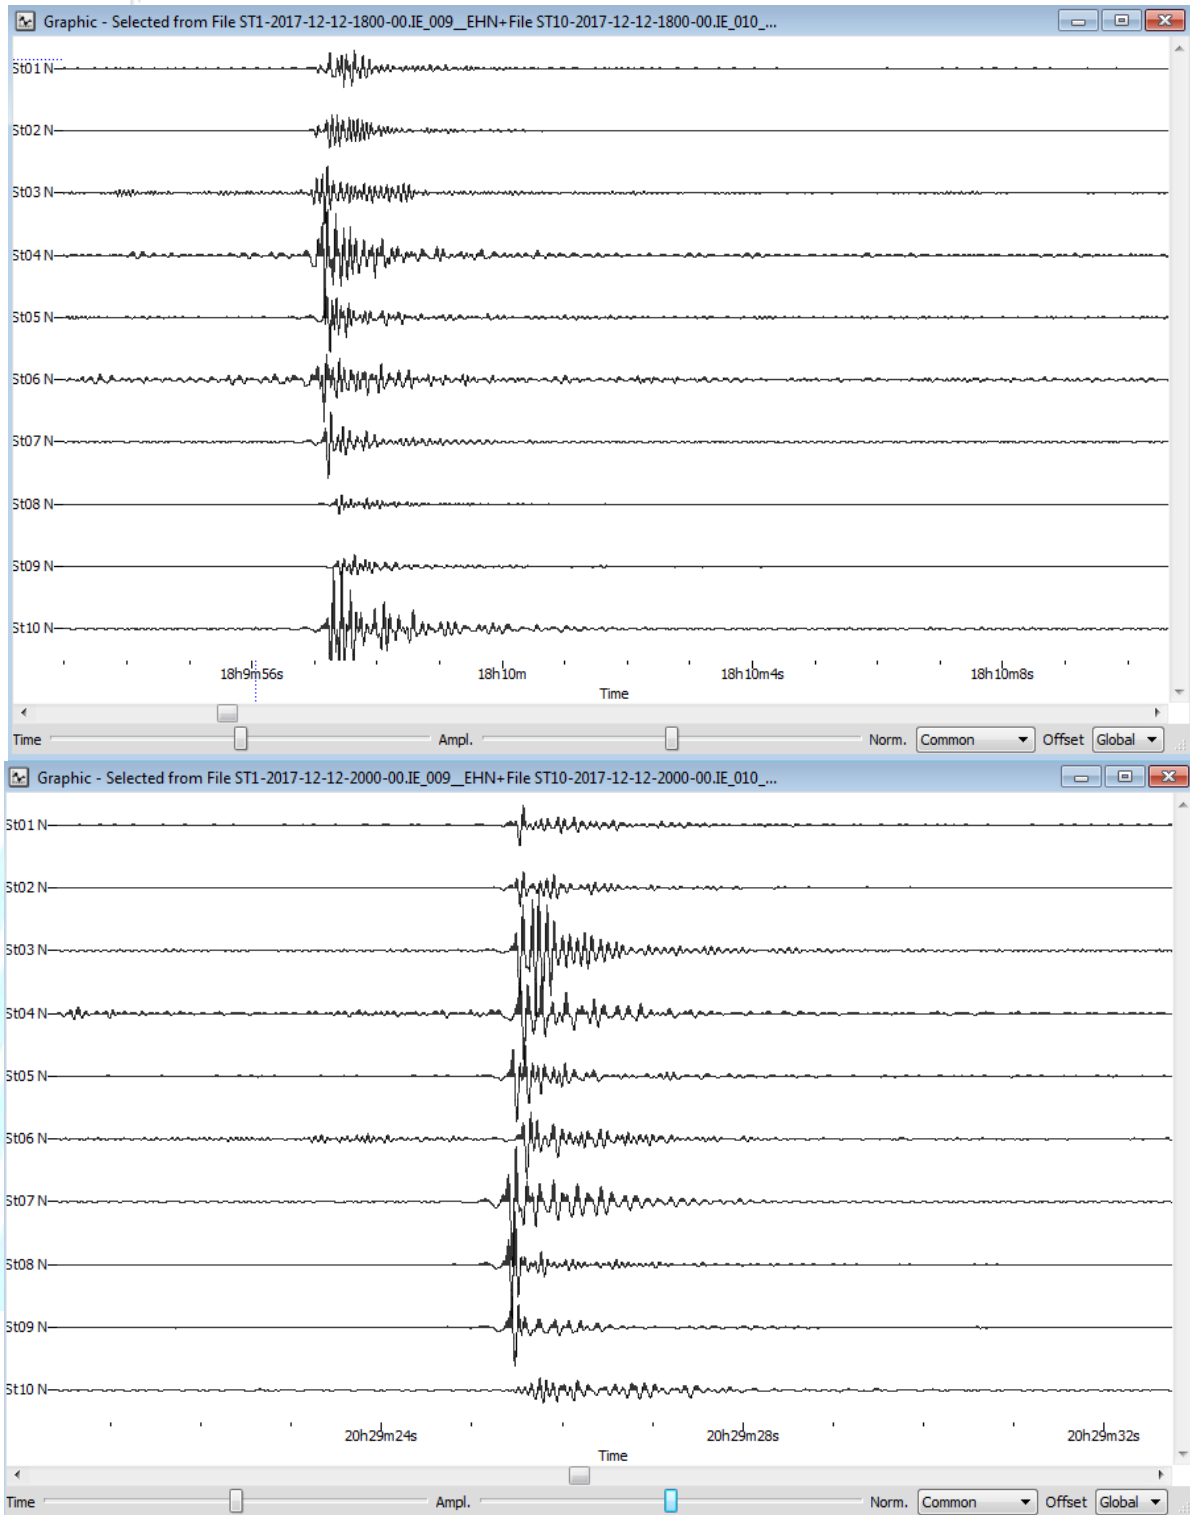
شکل ۳-۶۳- نمایی از دو رویداد دیگر که اینبار دامنه‌های قوی‌تری در ایستگاه ۴ و ۱۰ (بالا) و ایستگاه ۳ (پایین) دیده می‌شود و نشان می‌دهد موقعیت منشاء شکستگی‌ها در منطقه متغیر است

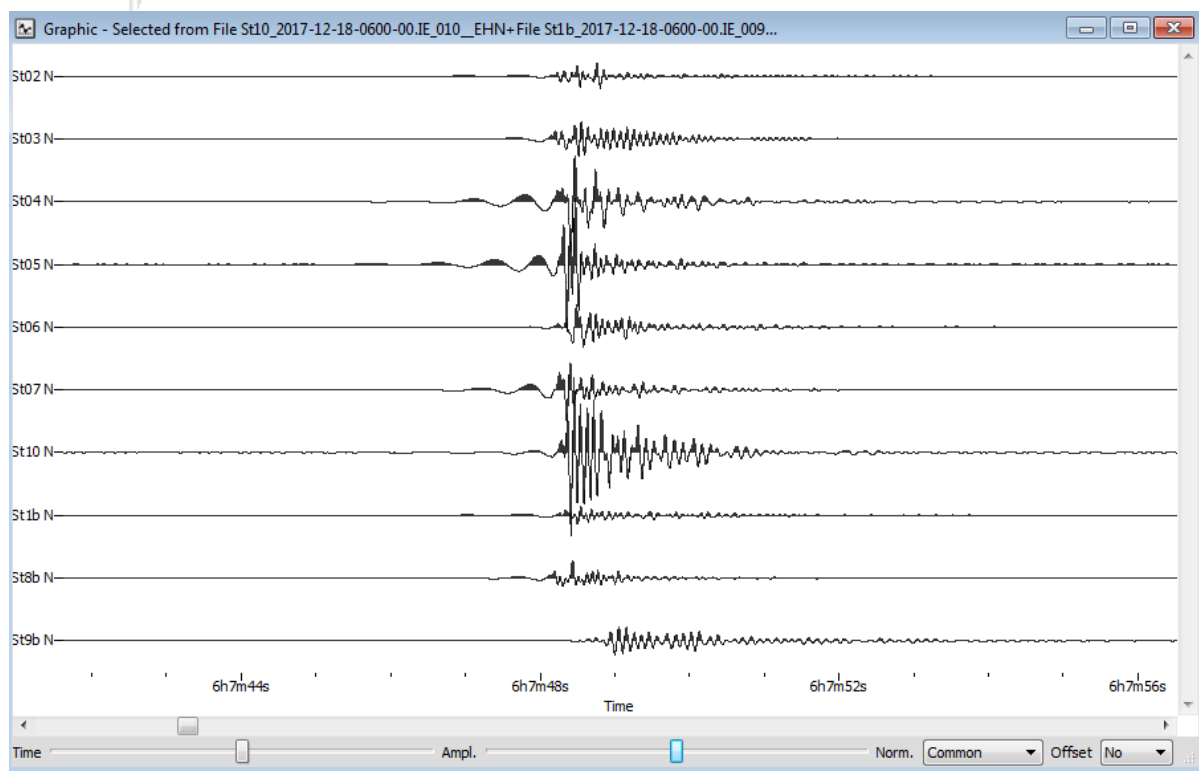
شکل ۳-۶۴- نمایی از رویداد مرتبط با شنیده شدن صدا در دوشنبه ۲۷ آذر ساعت ۹:۳۰ صبح با دامنه قوی در ایستگاه ۱۰، ۵ و ۴ و نیز امواج بلند دوره قبل از شکست اصلی.
