فصل چهارم

اثر زلزله بر ساختمانها

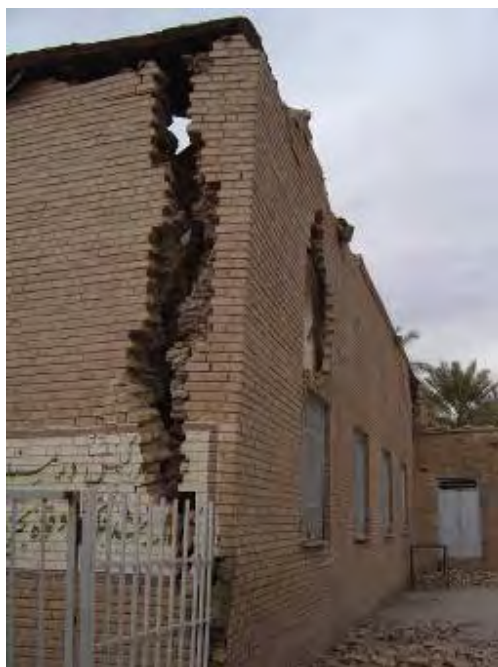
بدلیل عدم انسجام ساختمانهای مصالح بنایی و اتصال ناکافی در محل تلاقی دو دیوار با یکدیگر ترک ایجاد شده و دیوارها از یکدیگر جدا می‌شوند. اشکال (۴-۸) نمونه‌ای از این نوع خسارت را در ساختمانهای بنایی نشان می‌دهد.

شکل (۴-۸-ب): جدا شدن دیوارهای بنایی از یکدیگر

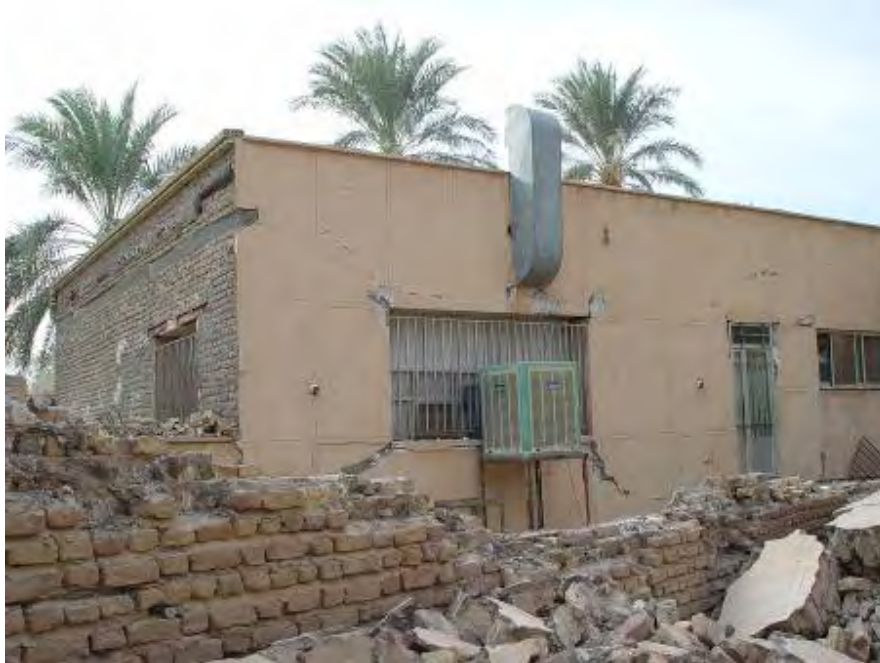
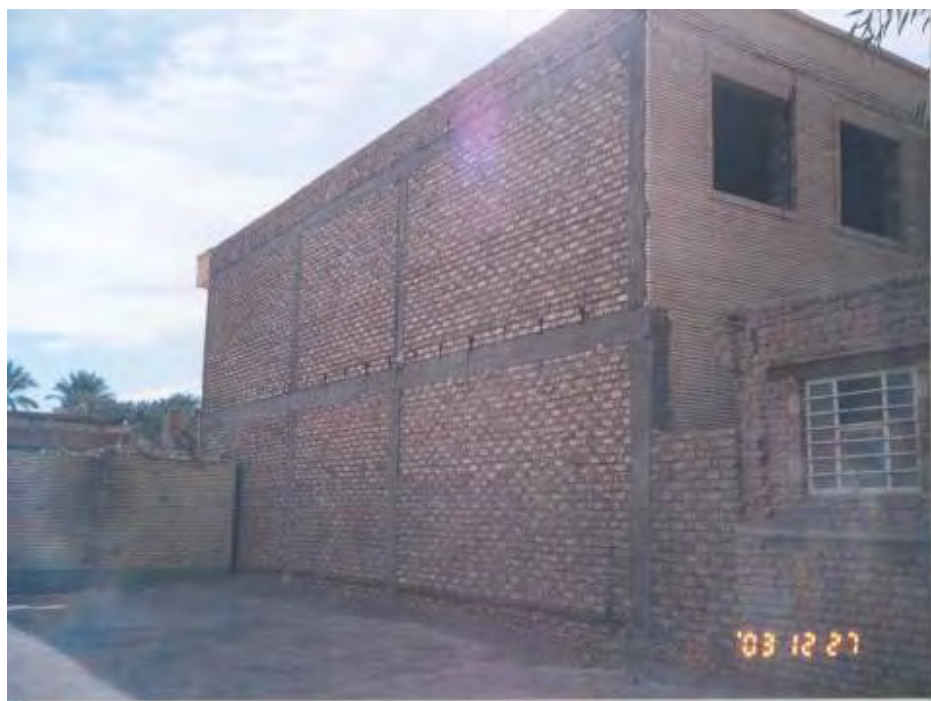
رعایت ضوابط آئین نامه طراحی [۴-۴]، اجرا و نظارت صحیح در حد مطلوبی توانسته بود متضمن پایداری و عملکرد مناسب ساختمانهای مصالح بنایی گردد. شکلهای (۴-۲۴) رفتار اینگونه ساختمانها را نشان می دهد. هر چند که تعداد ساختمانهای بنایی که کاملاً سالم و بدون آسیب مانده اند اندک بودند، ولی نشان دادند که ساختمانهای مصالح بنایی کلاف داری که طبق ضوابط آئین نامه ۲۸۰۰ ساخته شوند خواهند توانست در برابر زمین لرزه های نسبتاً شدید مقاومت نمایند. این در حالیست که اینگونه ابنیه نسبتاً ارزان شده و تخصص و مهارت نسبتاً کمی برای اجرای آنها لازم بوده و بکارگیری ملات ماسه سیمان مرغوب برای آجرچینی و کلافها، میل گرد کافی و دقت در بهم بستن کلافها، اتصال دیوارها و انسجام سقف می تواند باعث رفتار قابل قبول آنها در برابر زلزله گردد.

شکل (۴-۲۴-الف): عملکرد مناسب ساختمانهای مصالح بنایی که مطابق آئین نامه طراحی اجرا شده اند

شکل (۴-۲۴-ب): عملکرد مناسب ساختمانهای مصالح بنایی که مطابق آئین نامه طراحی اجرا شده اند

شکل (۴-۲۴-ج): عملکرد مناسب ساختمانهای مصالح بنایی که مطابق آئین نامه طراحی و اجرا شده اند

شکل (۴-۲۴-د): عملکرد مناسب ساختمانهای مصالح بنایی که مطابق آئین نامه طراحی و اجرا شده اند

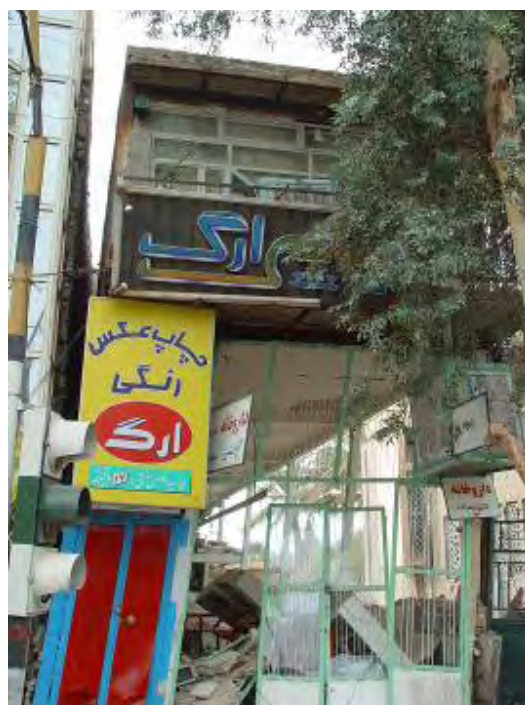
شکل (۴-۲۸): طبقه نرم و تغییر مکان افقی در یک ساختمان فولادی

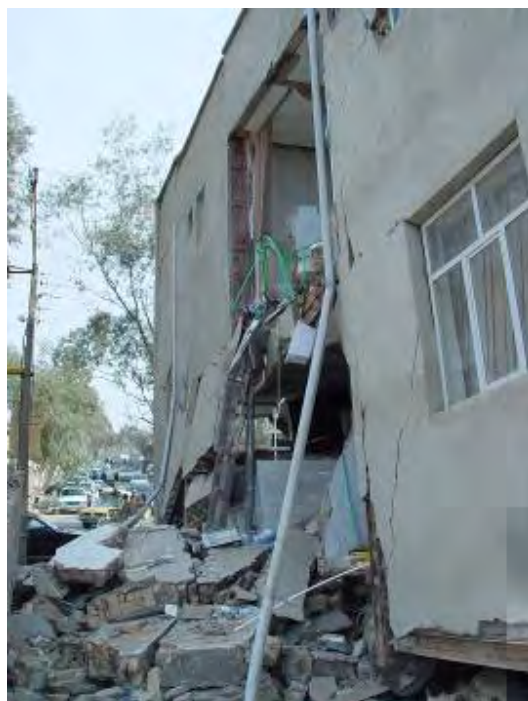
شکل (۴-۳۵): ایجاد مکانیزم در یک ساختمان فولادی

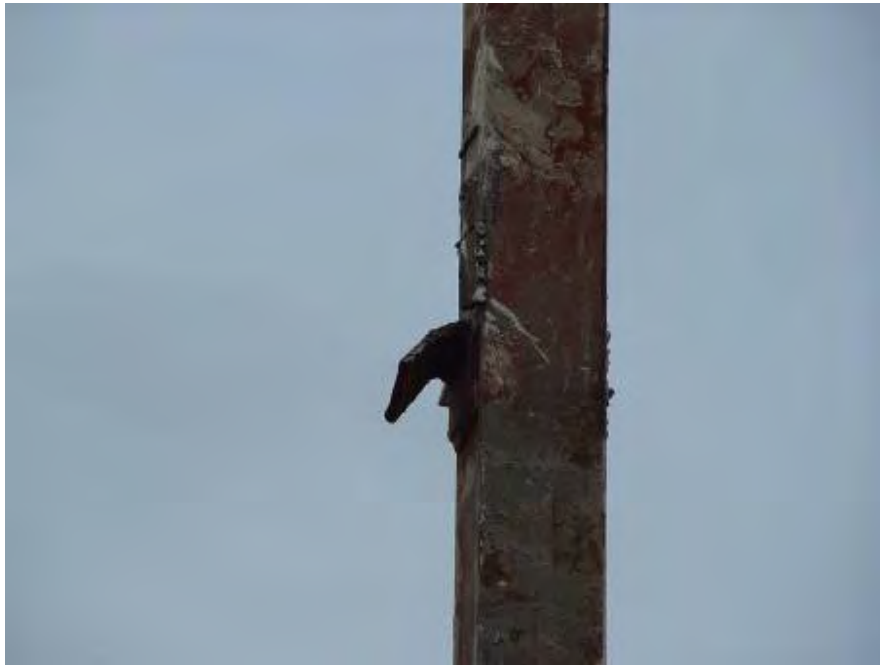
شکل (۴-۴۱): تغییر شکل خمشی در نبشی نشیمن

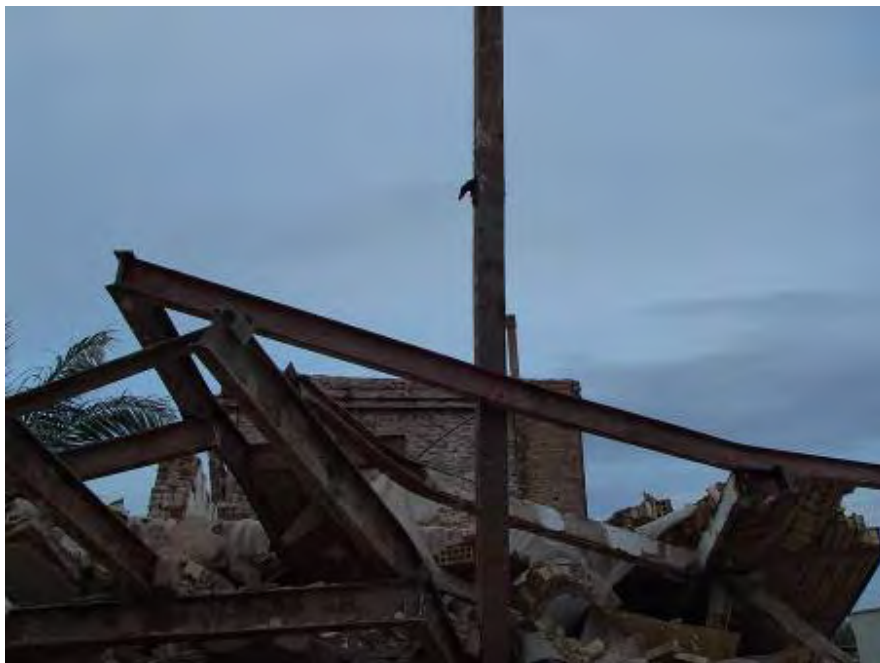
شکل (۴-۴۲): جداسدن تیرها از اتصالات

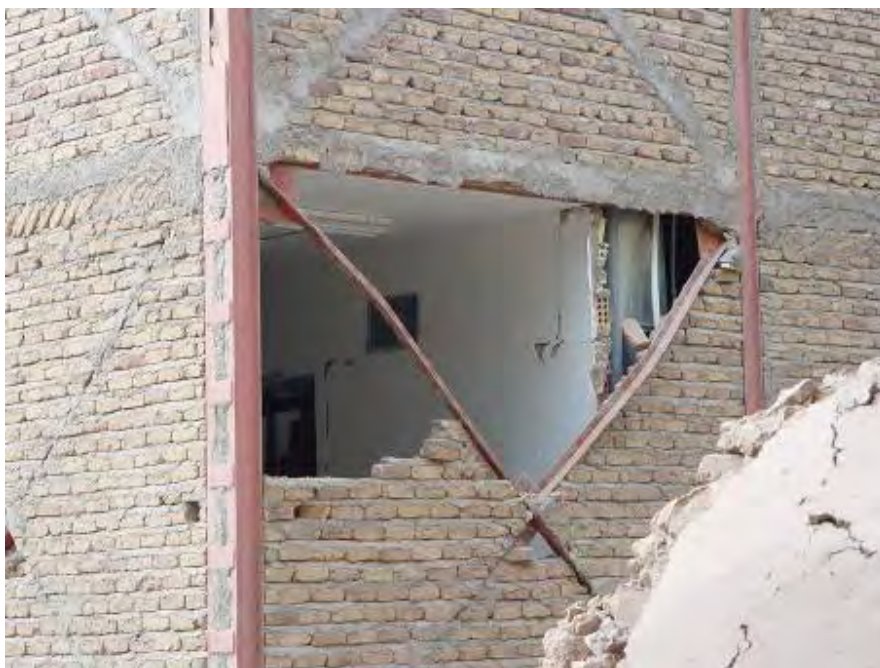
شکل (۴-۴۶-الف): کمانش بادبند متشکل از نبشی تک

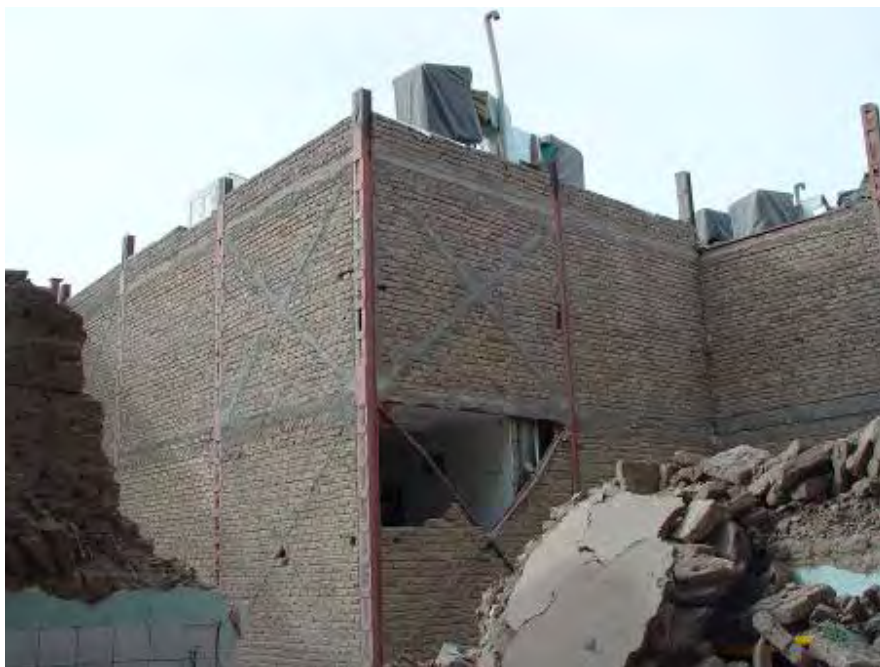
شکل (۴-۴۶-ب): کمانش بادبند متشکل از نبشی تک

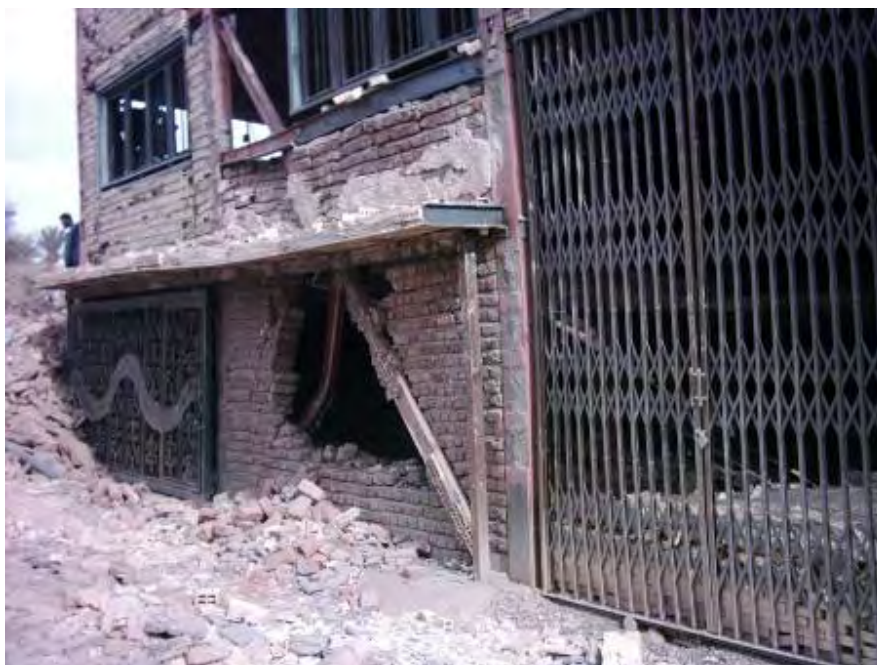
شکل (۴-۴۹): نمای دور از ساختمان شکل (۴-۴۸); به فرم بادبند توجه شود

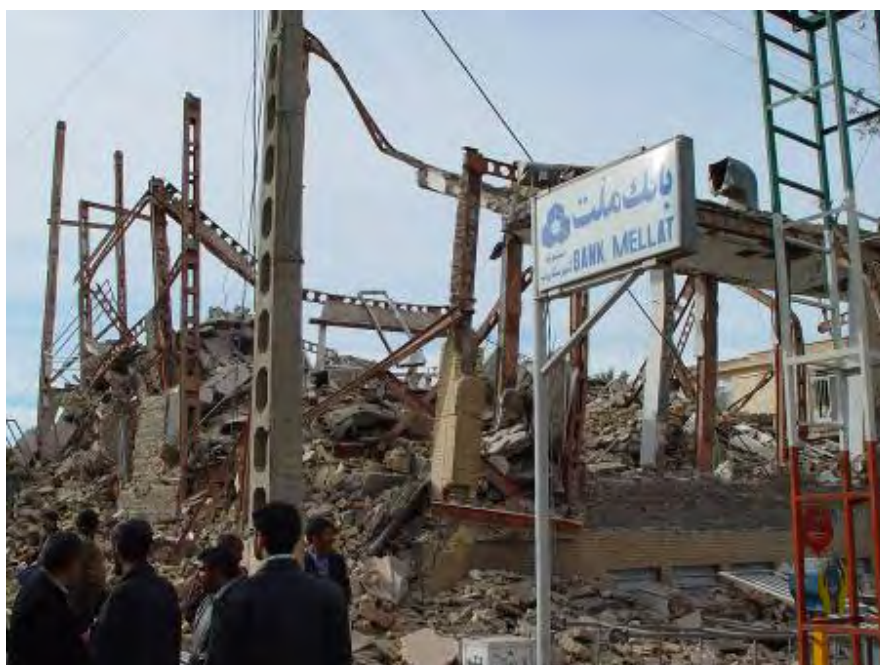
شکل (۴-۵۰): گسیختگی تیرهای لانه زنبوری و فروریختن سقف ها

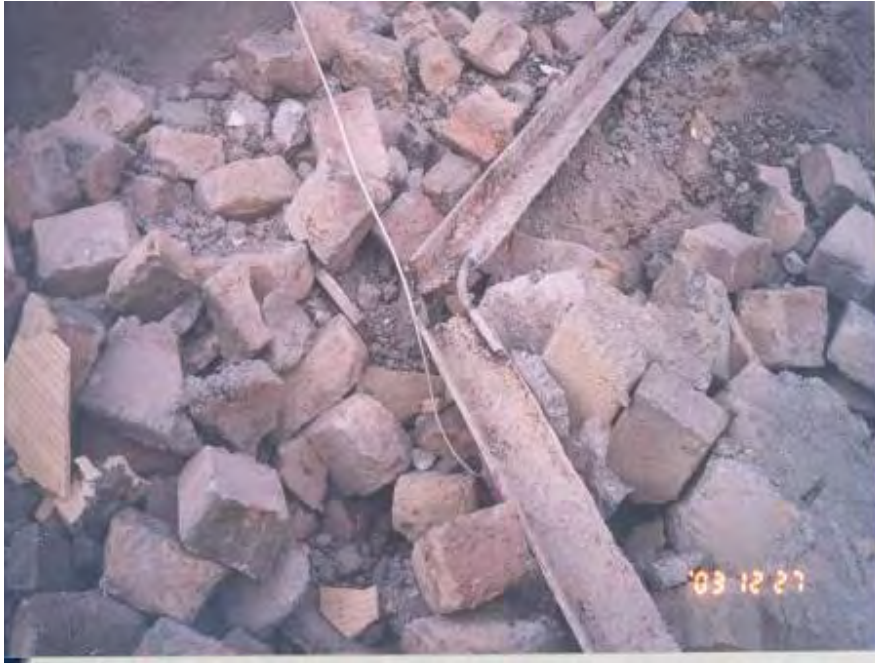
شکل (۴-۵۸): وصله یک بادبند نبشی با میل گرد

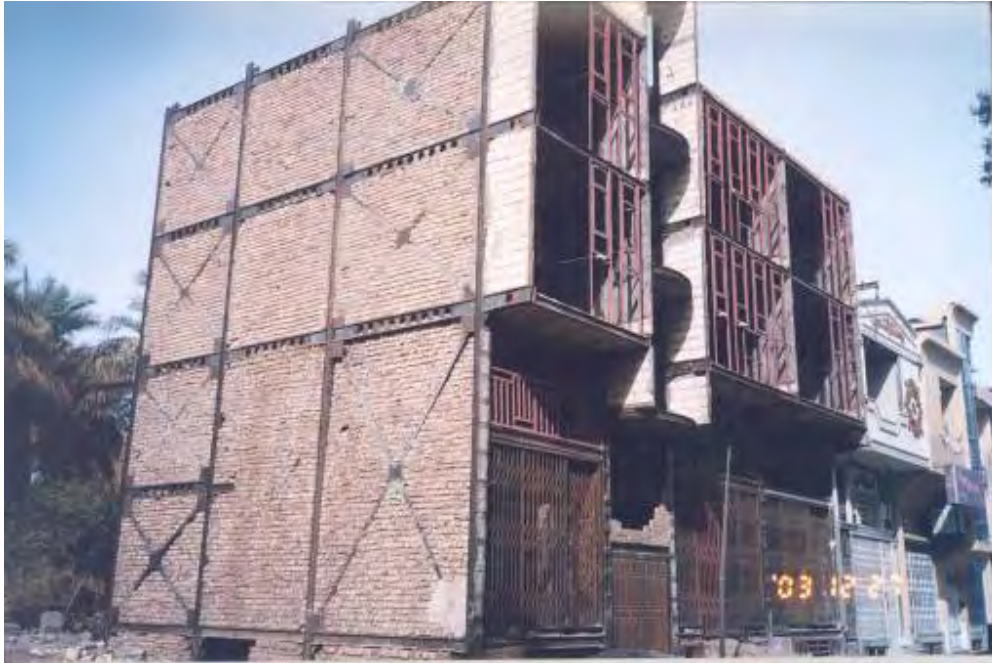
شکل (۴-۶۱-الف): عملکرد مناسب ساختمانهای فولادی دارای بادبند

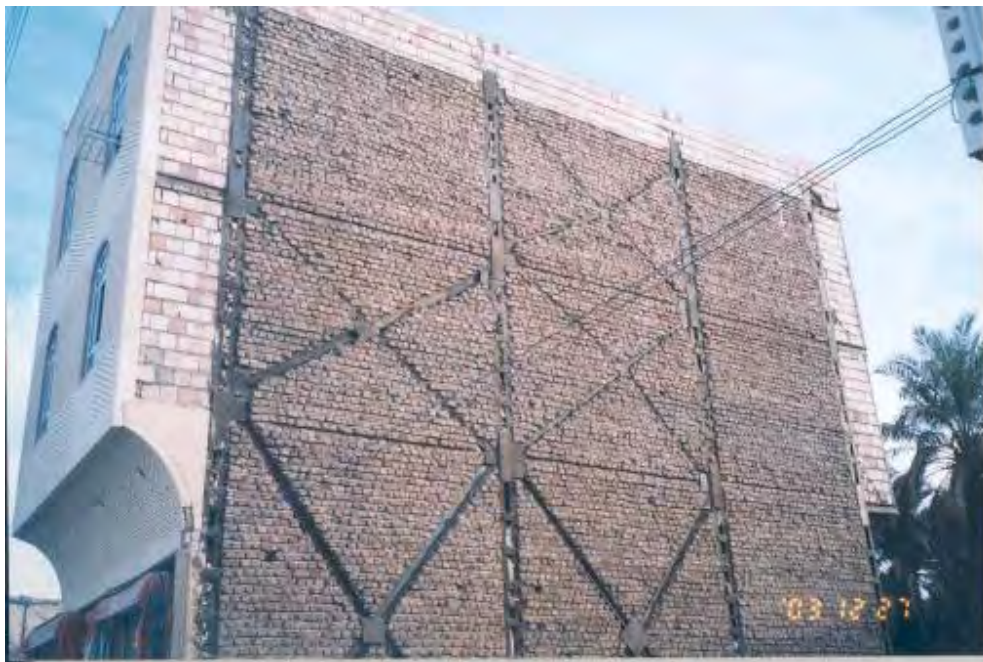
شکل (۴-۶۱-ب): عملکرد مناسب ساختمانهای فولادی دارای بادبند

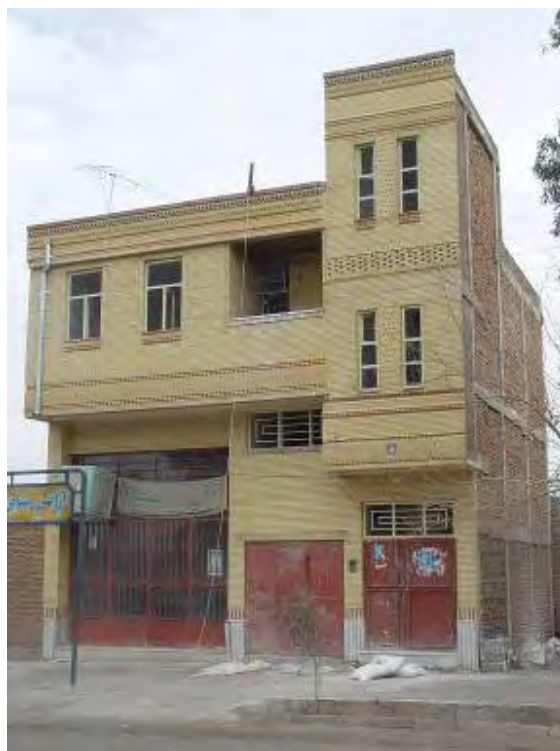
شکل (۴-۶۸): یک ساختمان بتنی مسلح مسکونی با عملکرد مناسب

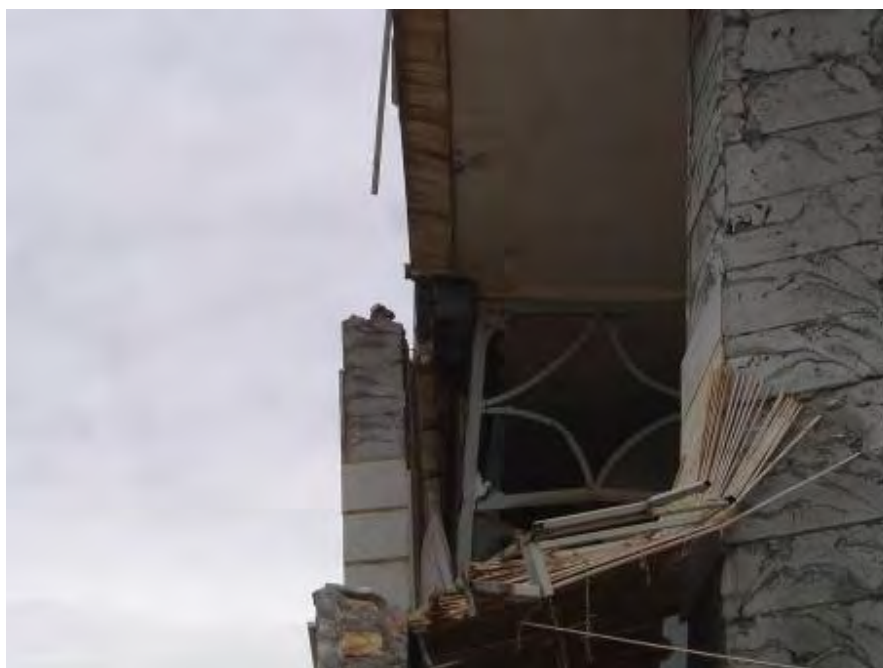
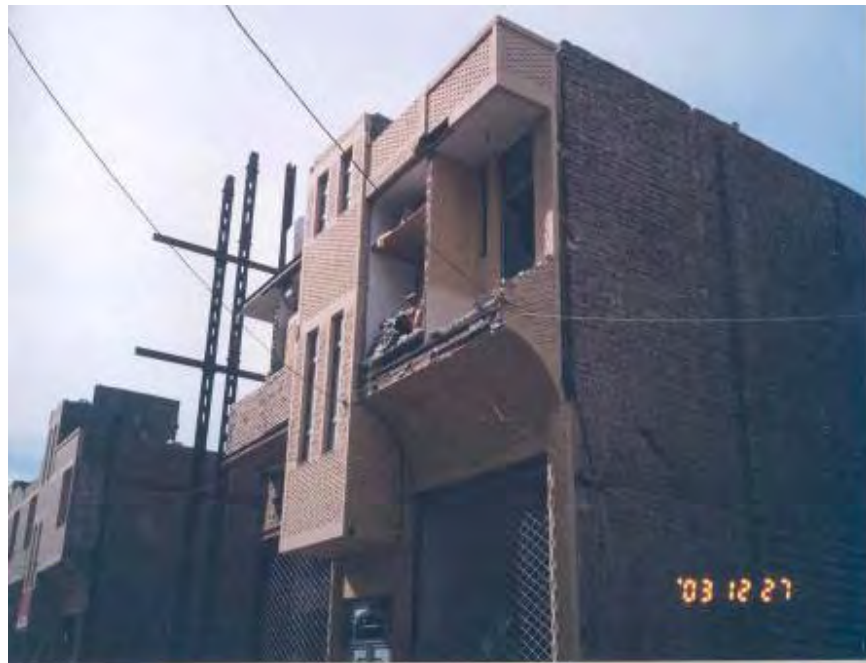
جان پناه بام و بالکن ها نیز در اکثر موارد دچار شکستگی، ناپایداری و فروریختگی گشتند. شکلهای (۴-۷۲) نشان دهنده فروریختن دست انداز بالکن ها و خساراتی است که به زیردست خود وارد کردند. قطعاً وجود مهارهای مناسب یا دستک از بروز این خسارات جلوگیری می نمود. شکلهای (۴-۷۳) درو پنجره هایی را نشان می دهند که دچار خسارت گشتند. بسیاری از در و پنجره ها یا دچار فروریختگی خارج از صفحه شده و یا بدلیل تغییر شکل زیاد دیوارها خسارت دیدند.

شکل (۴-۷۲-الف): خسارت در بالکن ها و فروریختن جان پناه بام و بالکن در ساختمانها

شکل (۴-۷۲-ب): خسارت در بالکن ها و فروریختن جان پناه بام و بالکن در ساختمانها

شکل (۴-۷۲-ج): خسارت در بالکن ها و فروریختن جان پناه بام و بالکن در ساختمانها

شکل (۴-۷۲-د): خسارت در بالکن ها و فروریختن جان پناه بام و بالکن در ساختمانها

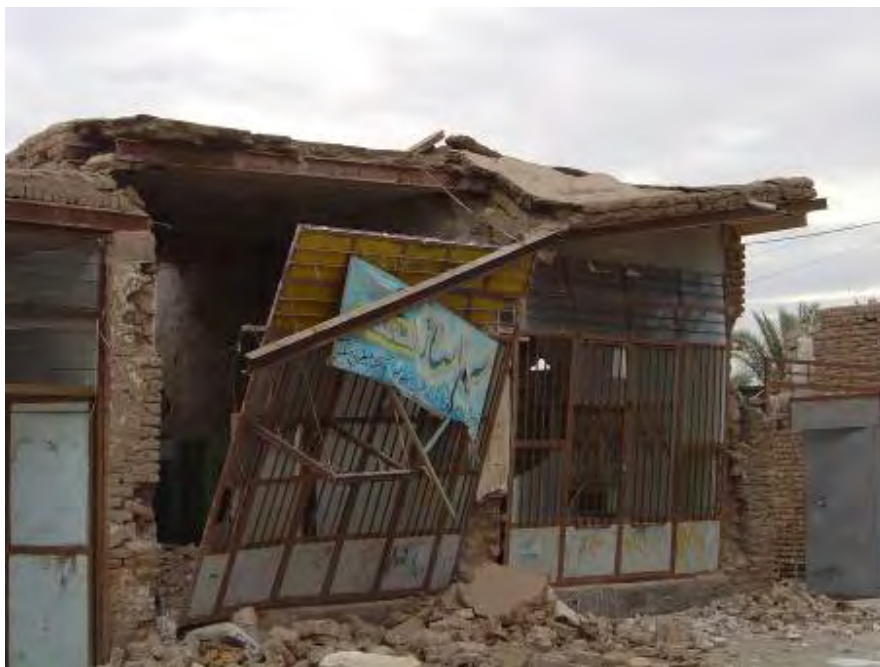
شکل (۴-۷۳-ب): خسارت در و پنجره ها و فروریختن آنها

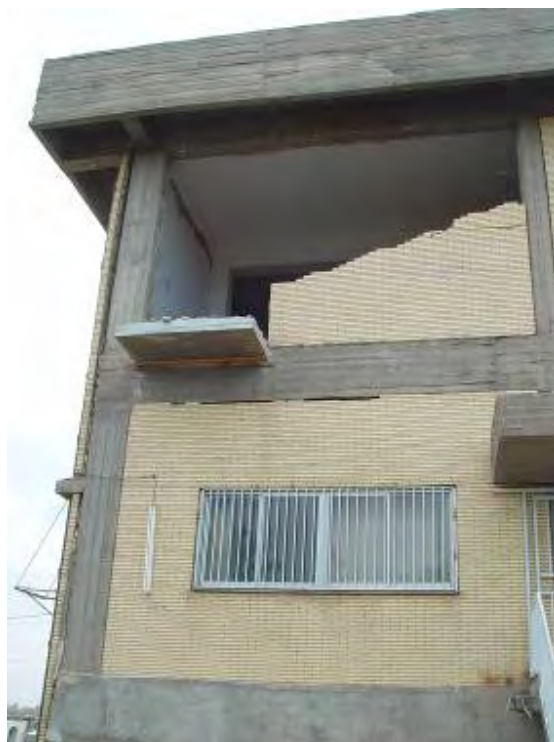
همانگونه که شکل (۴-۷۵) نیز نشان می دهد میانقبایها نیز دچار خسارت شدند. عملکرد خارج از صفحه میانقبایهای مصالح بنایی در ساختمانهای اسکلت دار بصورت ترک خوردگیهای ضربدری و در حالت شدید ارتعاش، فروریختگی خارج از صفحه بود.

شکل (۴-۷۵): فرو ریختن خارج از صفحه میانقاب در یک ساختمان بتنی مسلح

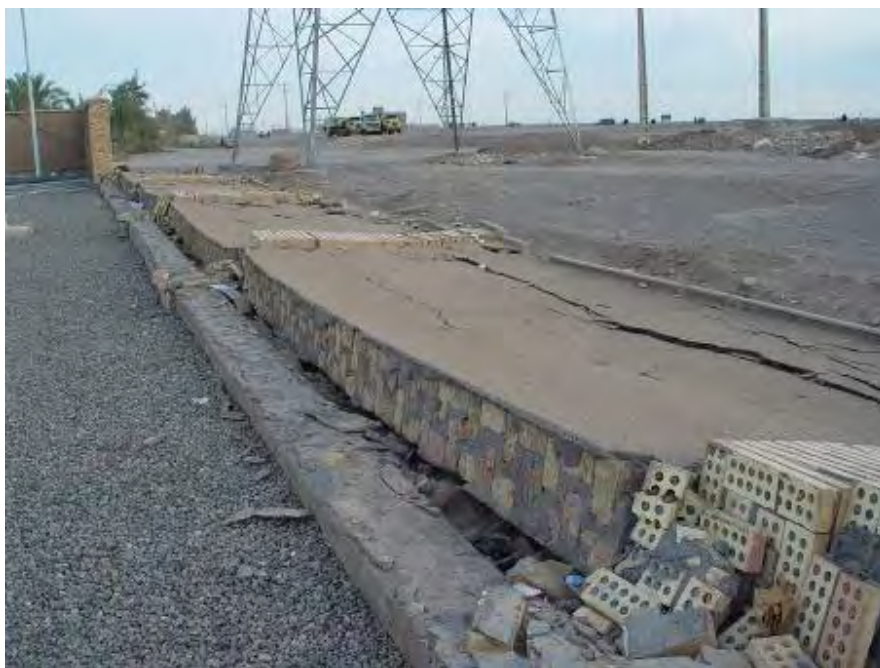
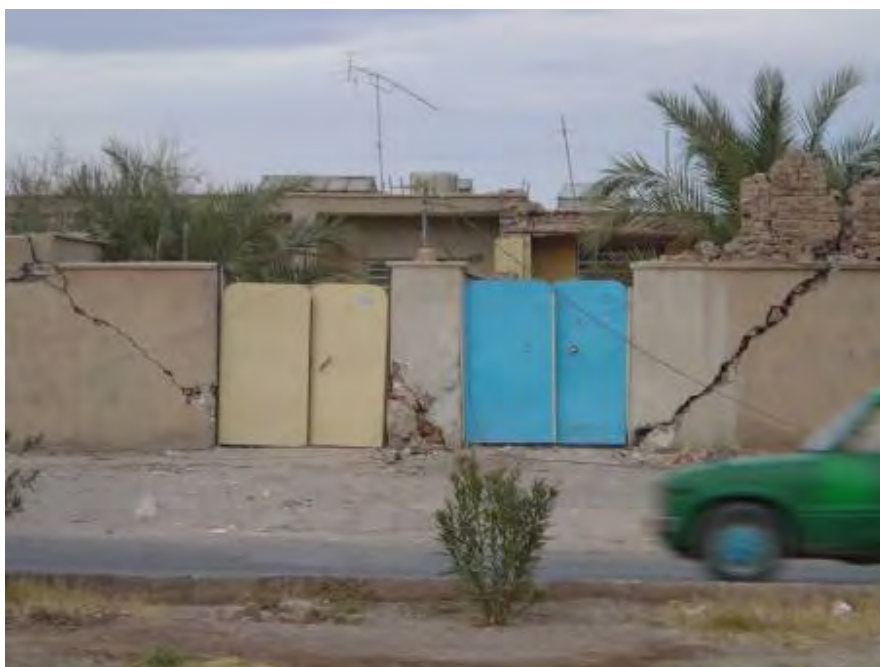
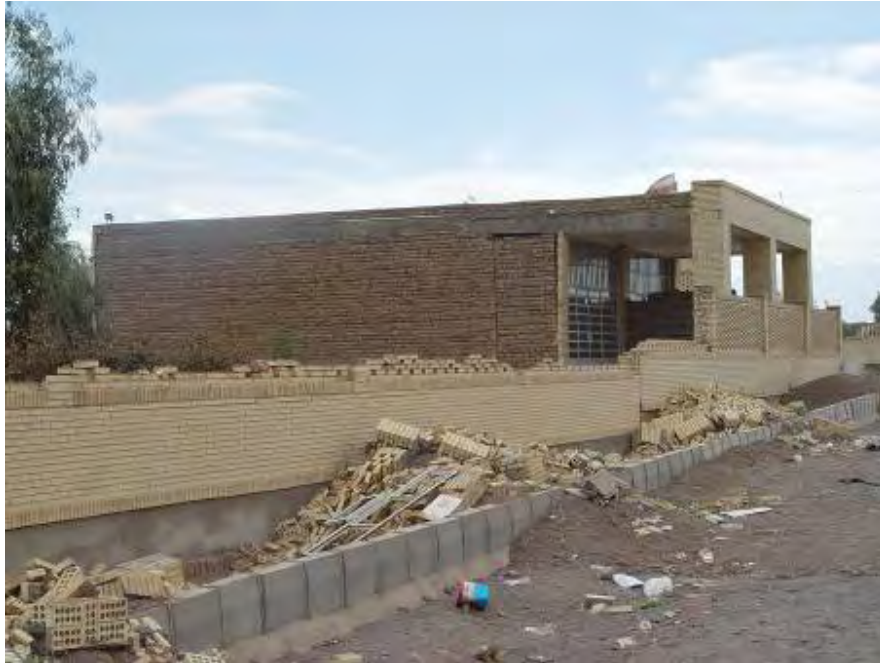
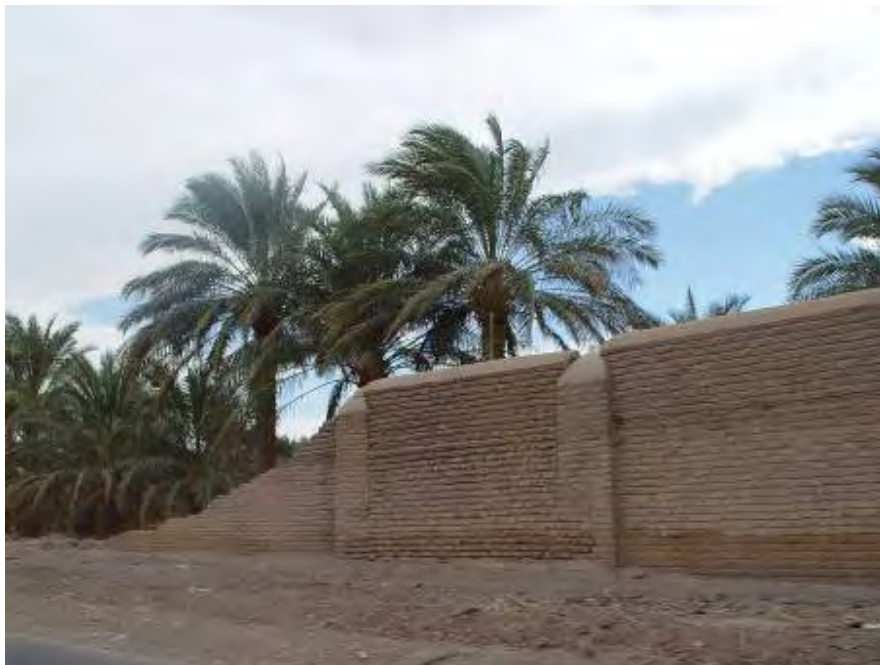
دیوارهای محوطه نیز بدلیل نداشتن مهار جانبی یا کلاف قائم دچار فروریختگی شدند. نوع خسارت در این دیوارها به دو گونه درون صفحه‌ای (بصورت گسیختگی‌های کششی مورب) و خارج صفحه‌ای (گسیختگی خمشی خارج از صفحه در پایه دیوار و فروریختگی) بود. شکل‌های (۴-۷۶) نمونه‌ای از این نوع خسارات را نشان می‌دهند.

شکل (۴-۷۶-ج): خسارات وارد بر دیوارهای محوطه

شکل (۴-۷۶-د): خسارات وارد بر دیوارهای محوطه

شکل (۴-۷۶-ه): خسارات وارد بر دیوارهای محوطه

شکل (۴-۷۶-و): خسارات وارد بر دیوارهای محوطه

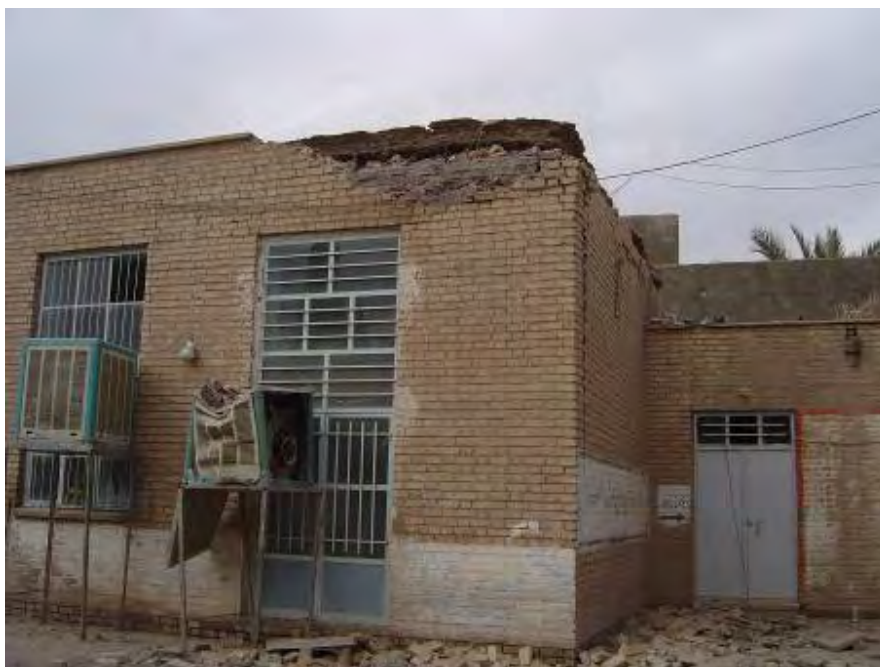
همچنین تأسیسات مکانیکی و برقی داخل ساختمانها نیز مانند وسایل گرمایشی و سرمایشی، کولرها، دیگ، مشعل و منبع، تأسیسات برقی مانند کنتور برق در ساختمانها دچار خسارت گردیدند. شکل‌های (۴-۷۸) این نوع خسارات را نشان می‌دهد.

شکل (۴-۷۸-ب): خسارات وارد بر تأسیسات ساختمانیها

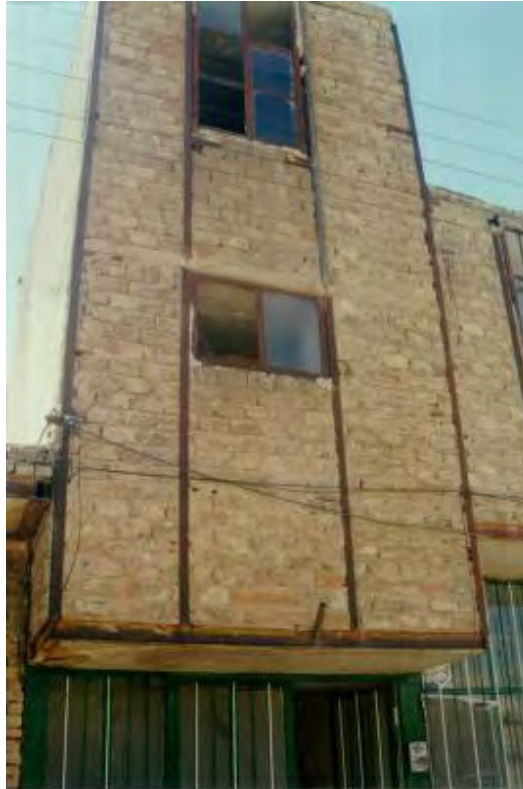
در ساختمانهایی که اجزای غیرسازه‌ای مطابق ضوابط طراحی مقاوم اجزای غیرسازه‌ای [۴-۴] اجرا شده بود خسارات کمتری مشاهده گردید و می‌توان عملکرد آنان را مناسب و در حد مطلوب ارزیابی نمود. تعبیه مهار مناسب از فروریختگی بسیاری از اقلام غیرسازه‌ای جلوگیری کرد. در این مورد می‌توان به استفاده از مهارهای قائم و افقی برای پایداری دیوارهای نما در ساختمانها اشاره کرد که در این زلزله سرپا ماندند. شکل (۴-۷۹) نمونه‌ای از این دیوارها و مهارهای آنها را نشان می‌دهد.

شکل (۴-۷۹-الف): عملکرد مناسب مهارهای قائم در نگهداری دیوارهای غیرسازه ای به طور نسبی

شکل (۴-۷۹-ب): عملکرد مناسب مهارهای قائم در نگهداری دیوارهای غیرسازه ای به طور نسبی
