عملکرد ساختمان‌ها و زیرساخت‌ها در زلزله‌های دوگانه ۶ فوریه قهرمان ماراش ترکیه

مرتضی بسطامی

پژوهشگاه بین المللی زلزله شناسی و مهندسی زلزله

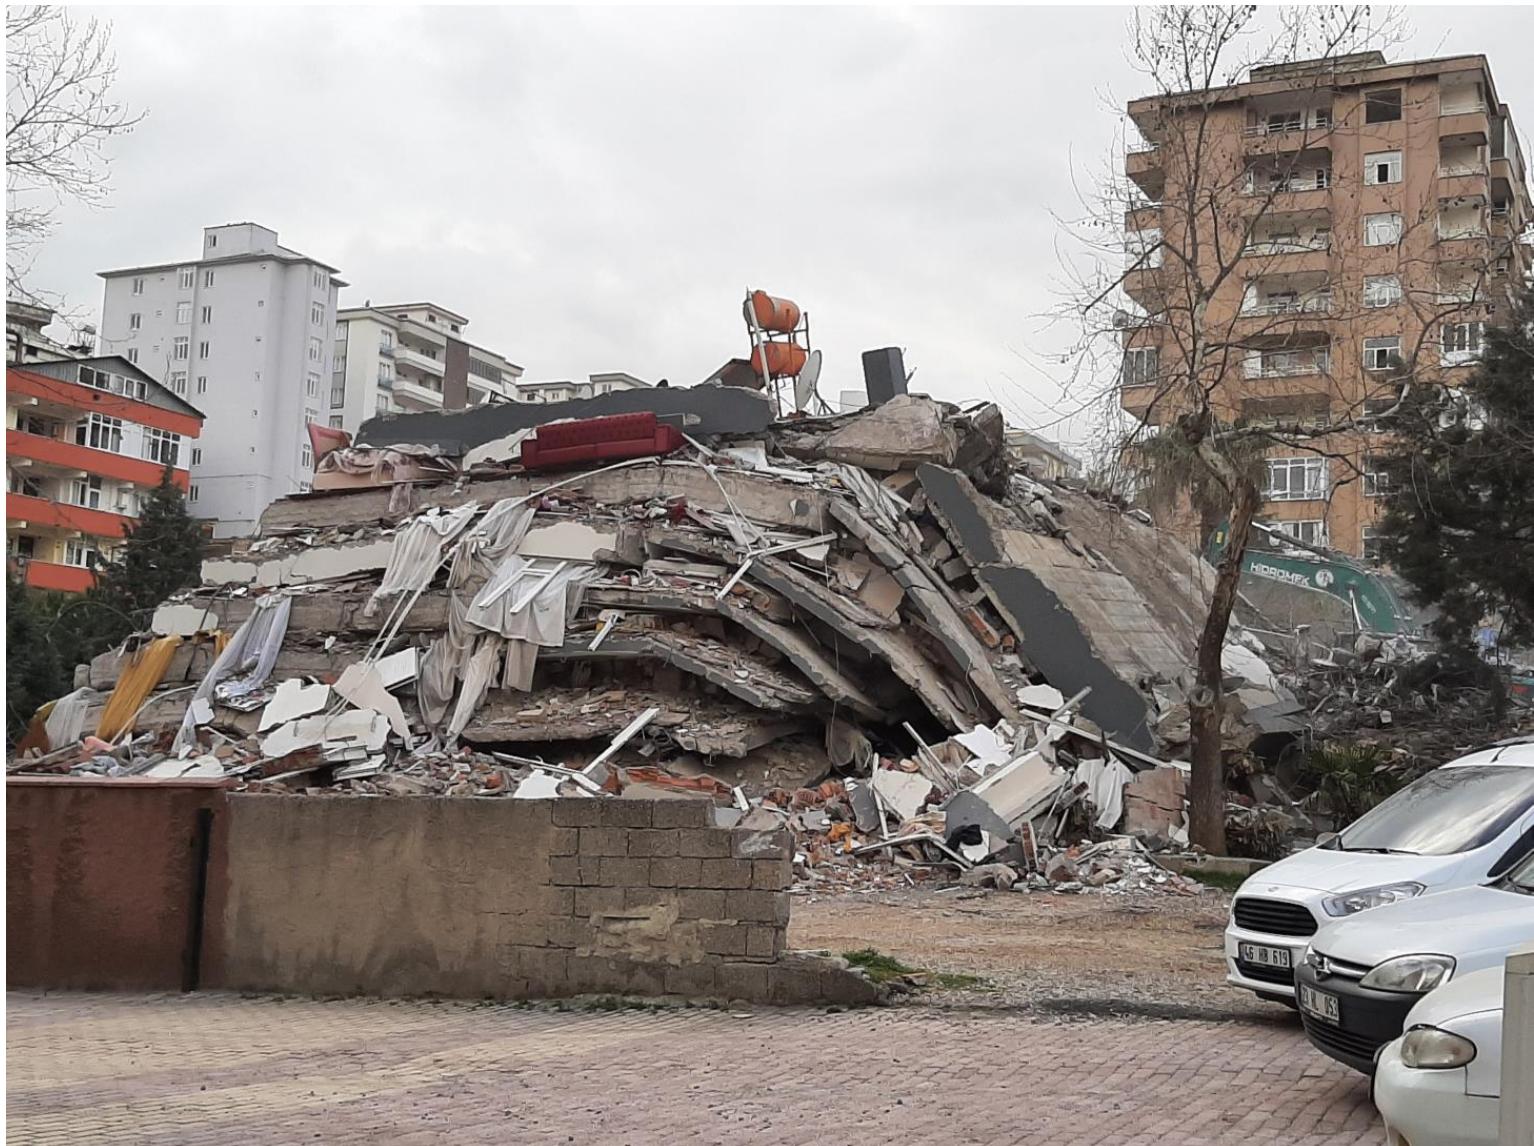
فروریزش کامل ساختمان های بلندمرتبه قابل توجه بود

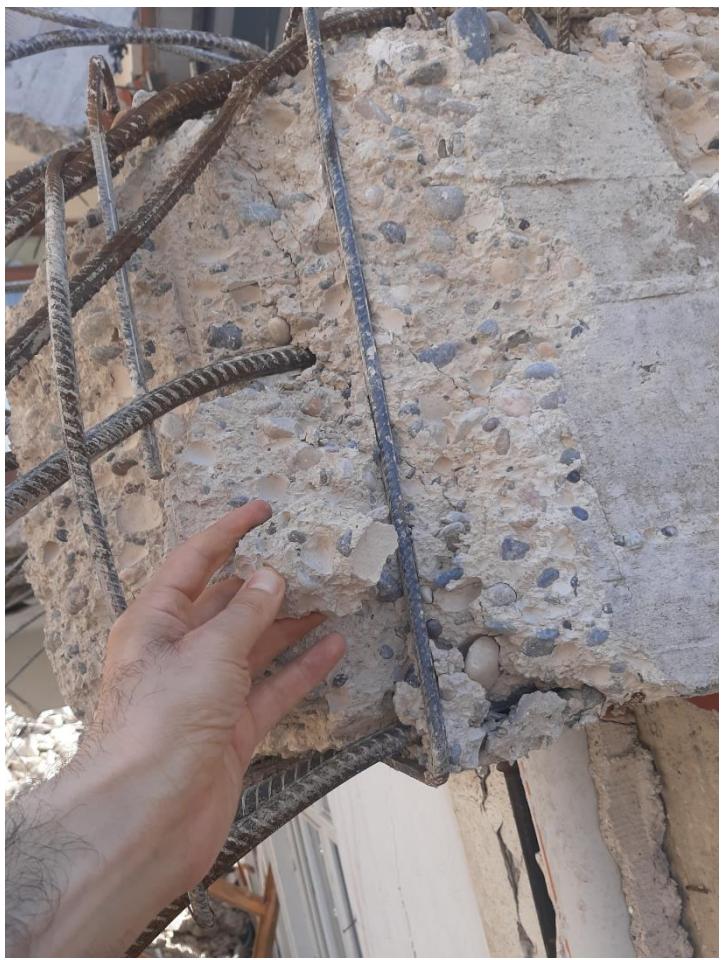
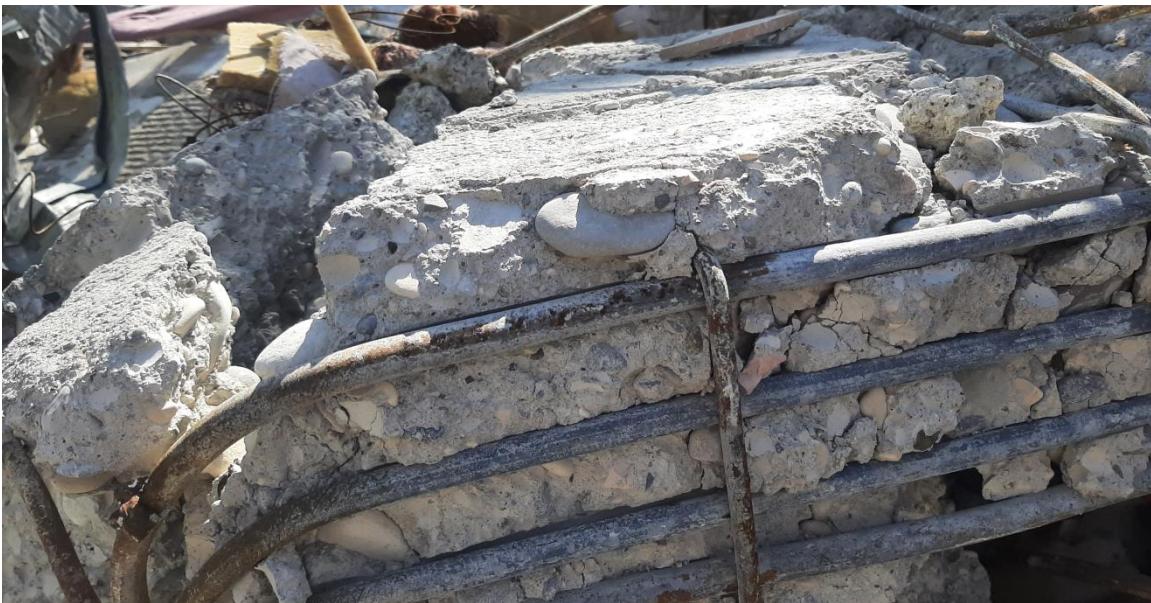
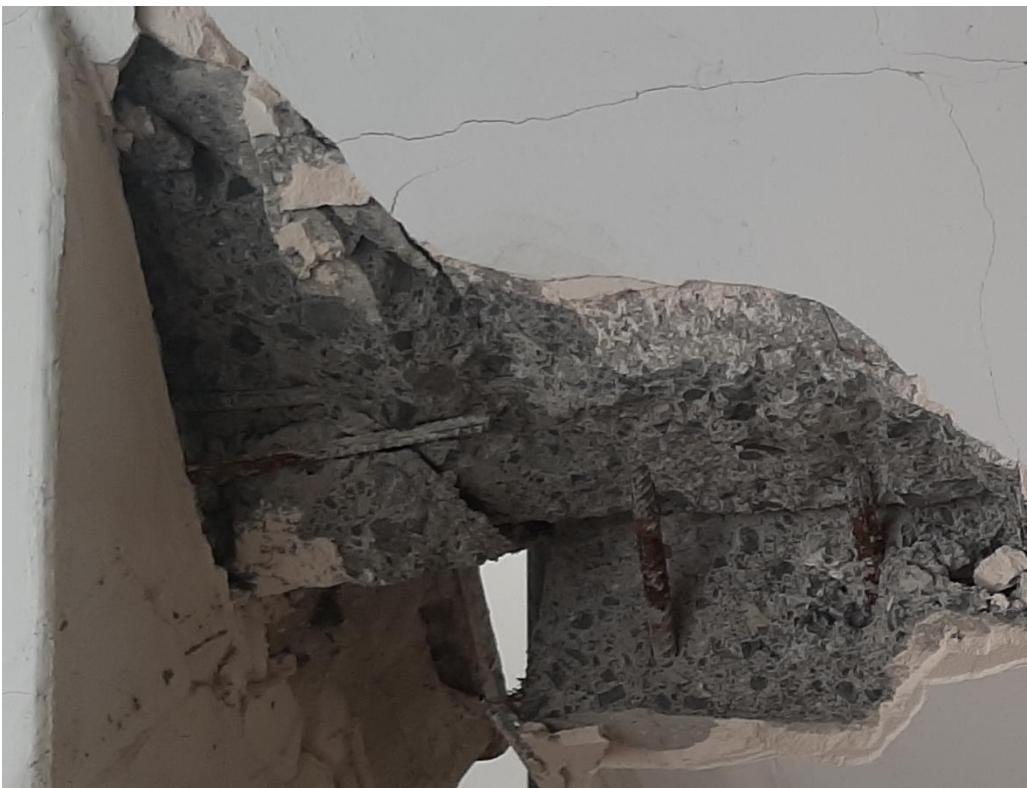
وجود قلوه سنگ در بتن

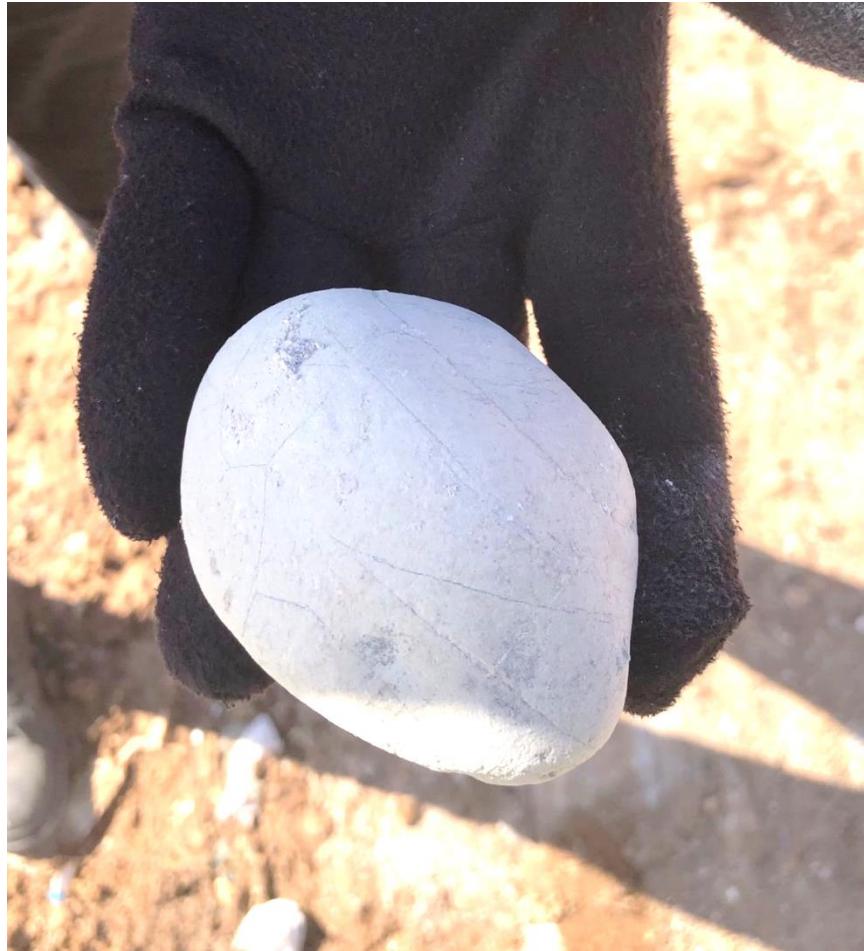
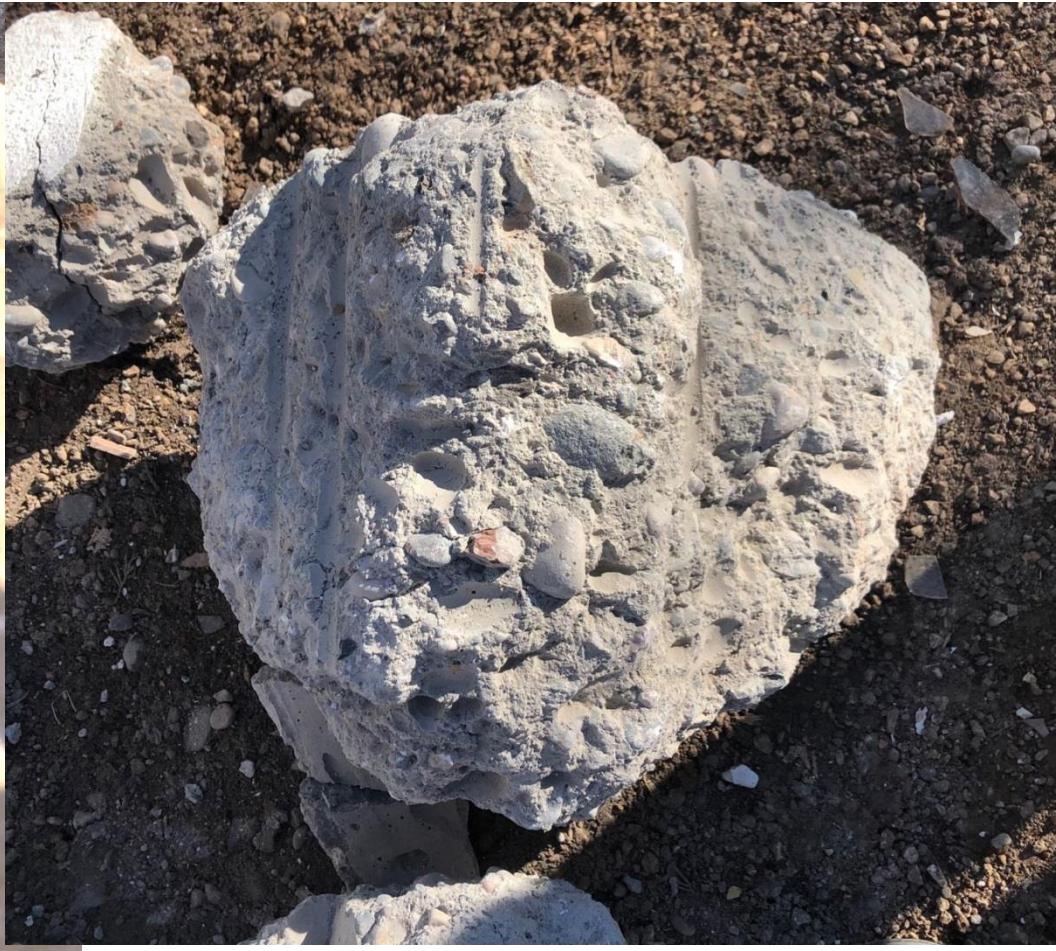
قلوه سنگ رودخانه ای در بتن ها مشاهده می شد

قلوه سنگ رودخانه ای با قطر ۹۰ میلیمتر!

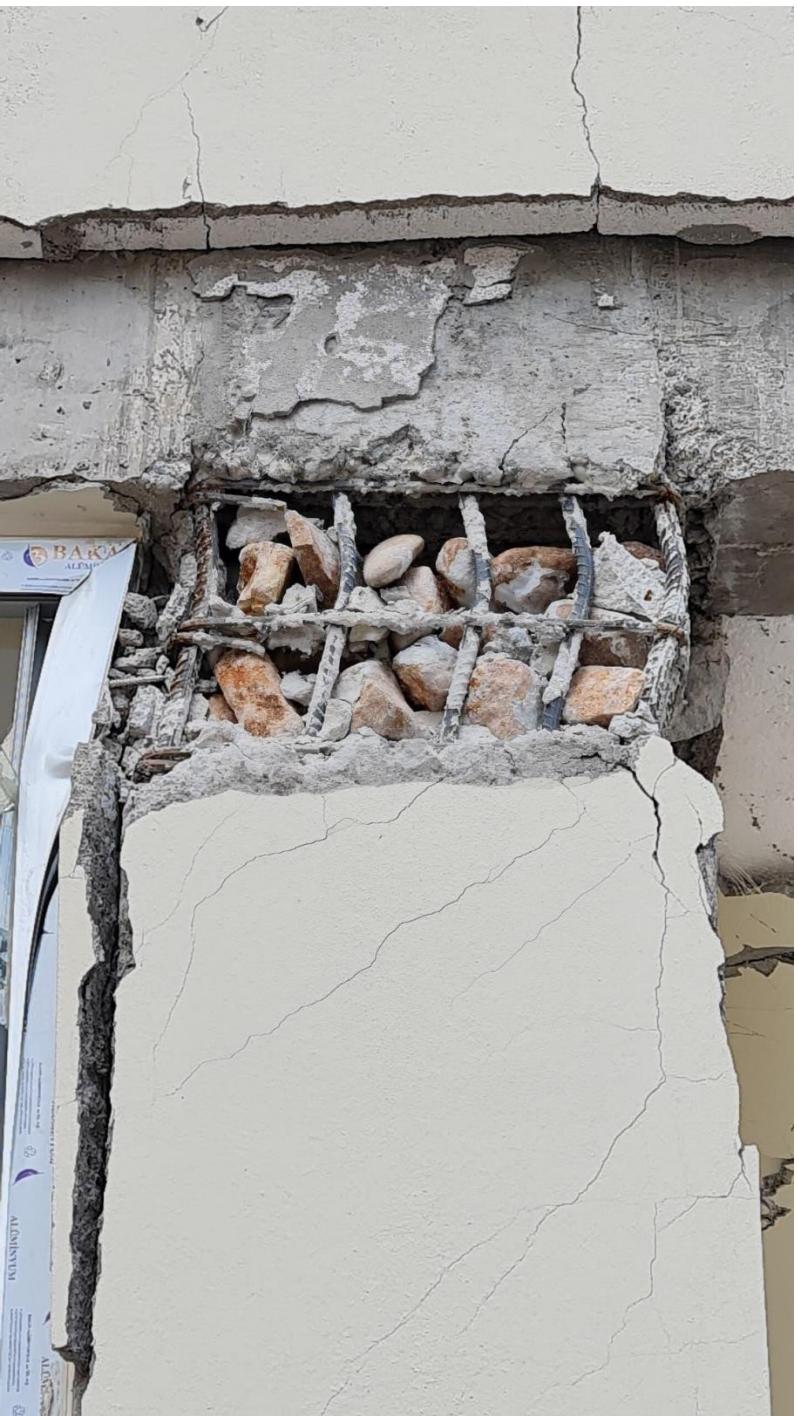
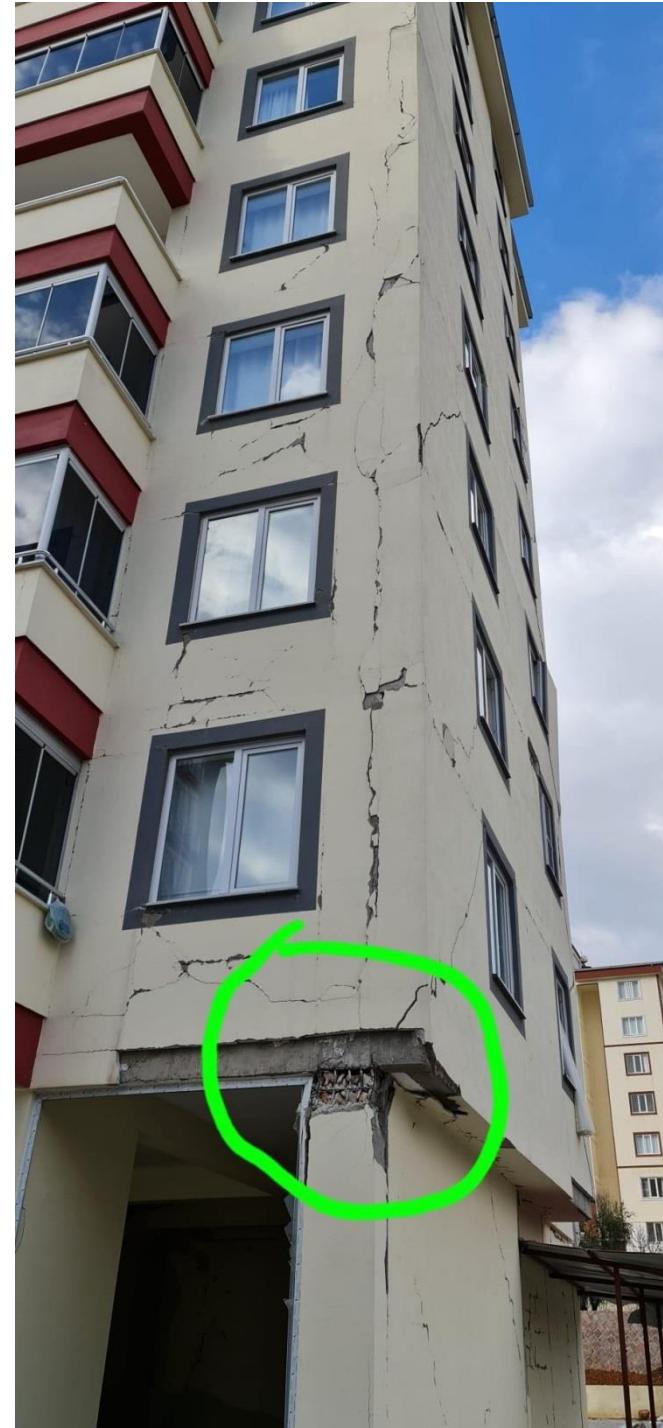
کیفیت و مقاومت
نامناسب بتن

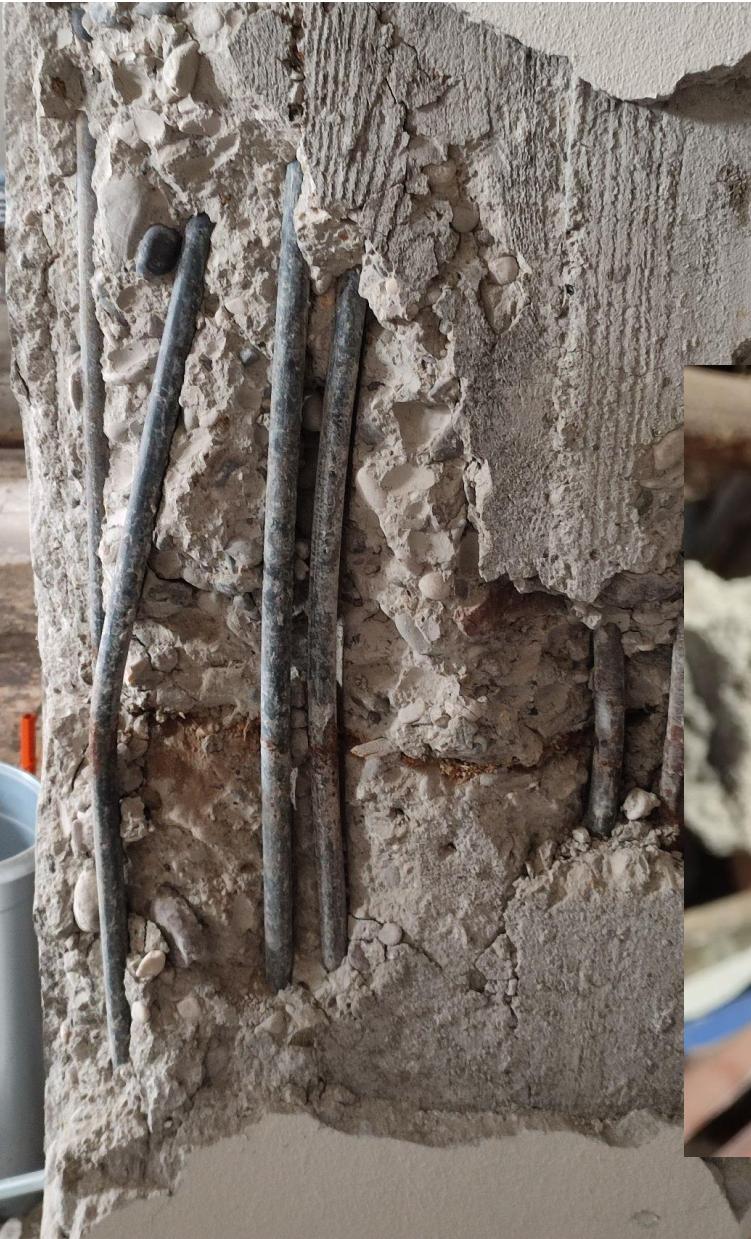
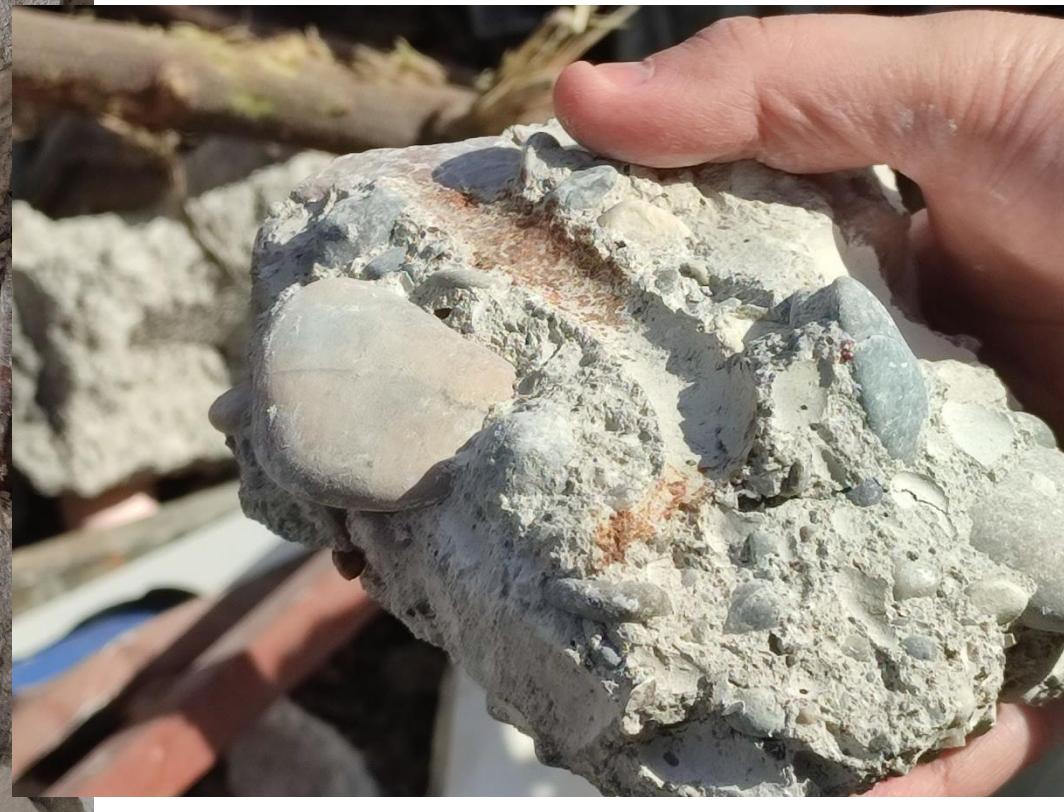
آرماتورهای غیراستاندارد(ترد)

• توضیح: با توجه به محدوده‌ی قطر میلگرد و دیگر مشخصات آنها طبق ضوابط، میلگردها باید تا حد کرنش گسیختگی پیش روند که در این حالت باریک شوندگی در محل پارگی مشهود خواهد بود. این در حالی است که در تصاویر بعدی، نشانه‌ای از باریک شوندگی در محدوده‌ی پارگی ملاحظه نمی‌گردد و از آنجایی که چرخه‌ی بارگذاری و باربرداری در زلزله محدود است لذا بحث شکست ناشی از خستگی نیز موضوعیت ندارد. از این رو شکست فوق عمدتاً نشان از ترد شکنی و غیر شکل پذیری میلگردهای مصرفی دارد. برای اعلام نظر قطعی در این خصوص انجام آزمایش‌های مرتبط الزامی است.

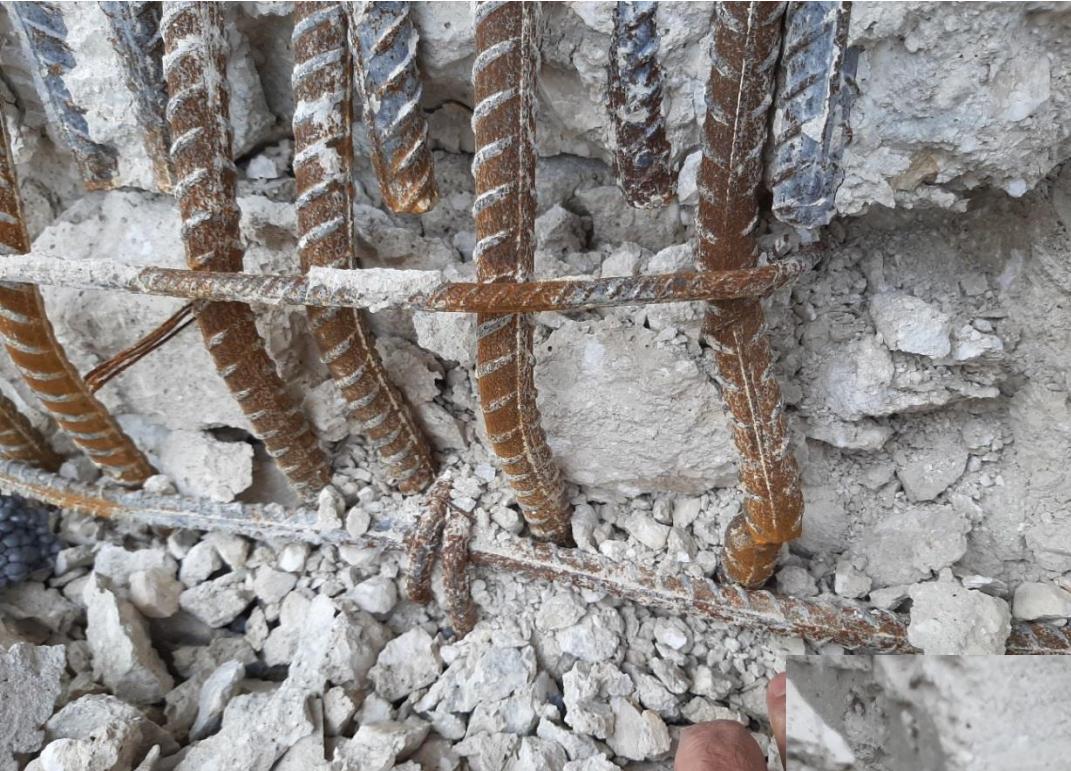
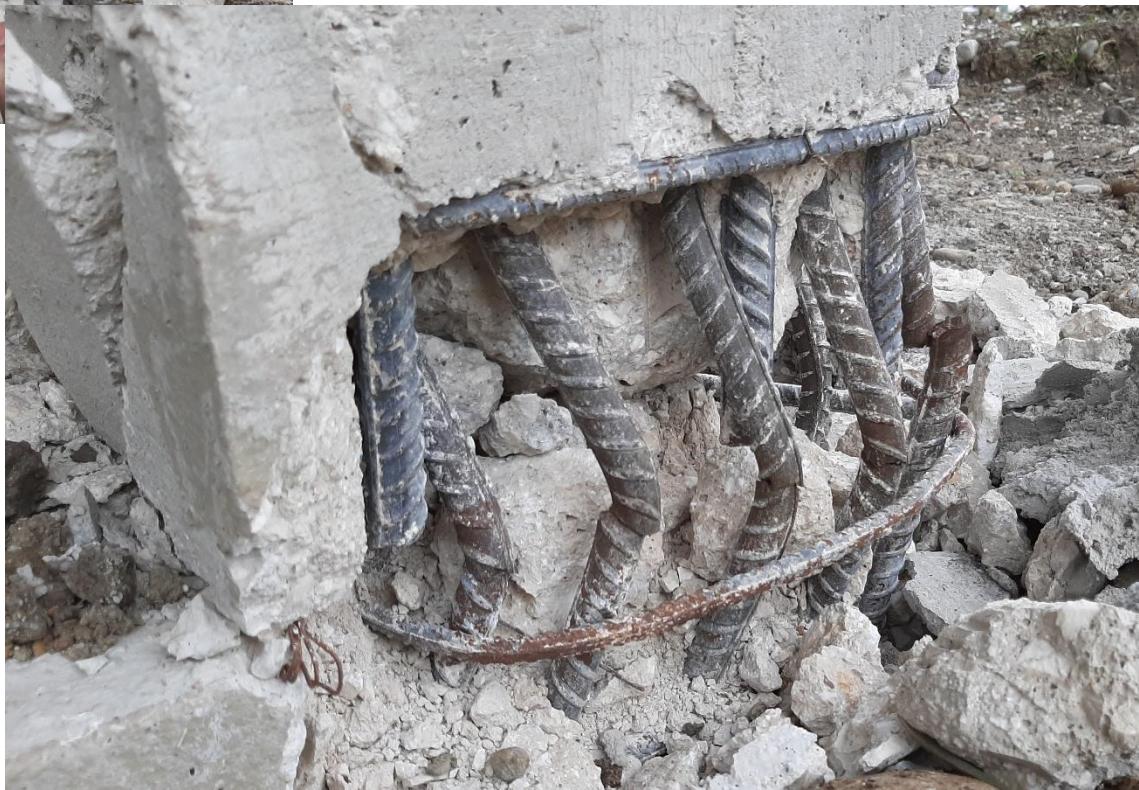
آرماتورهای غیراستاندارد(ترد)

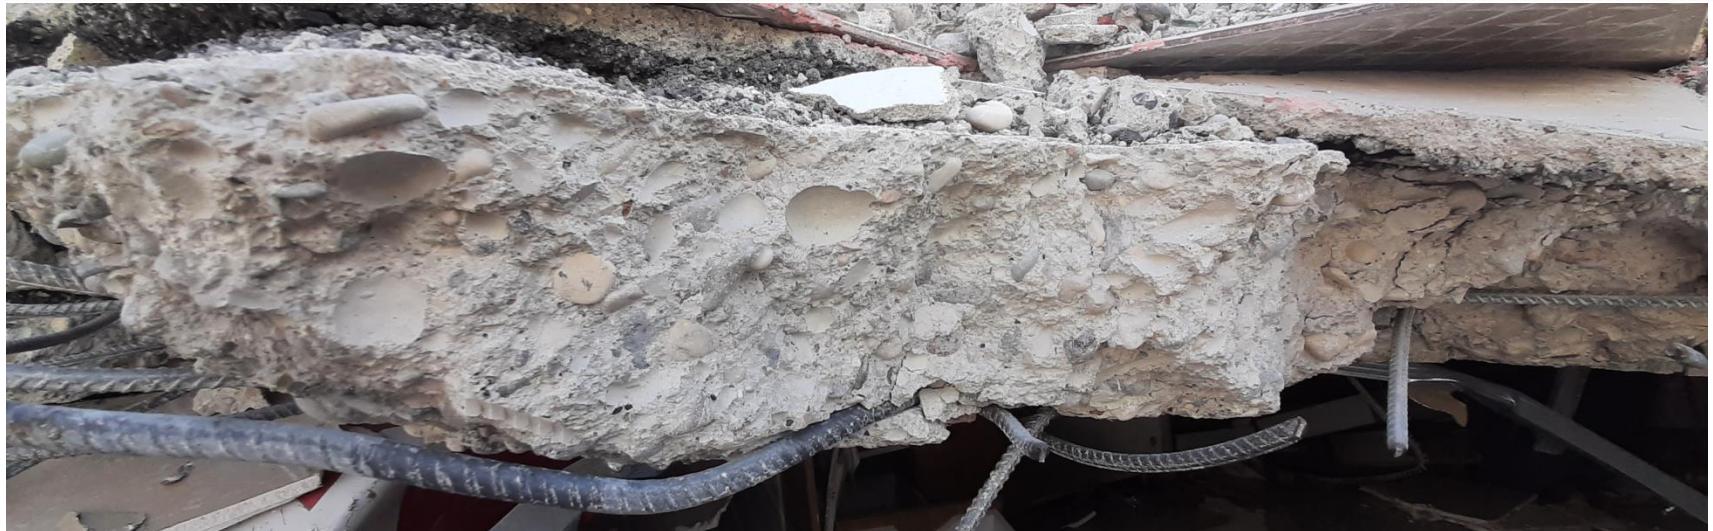
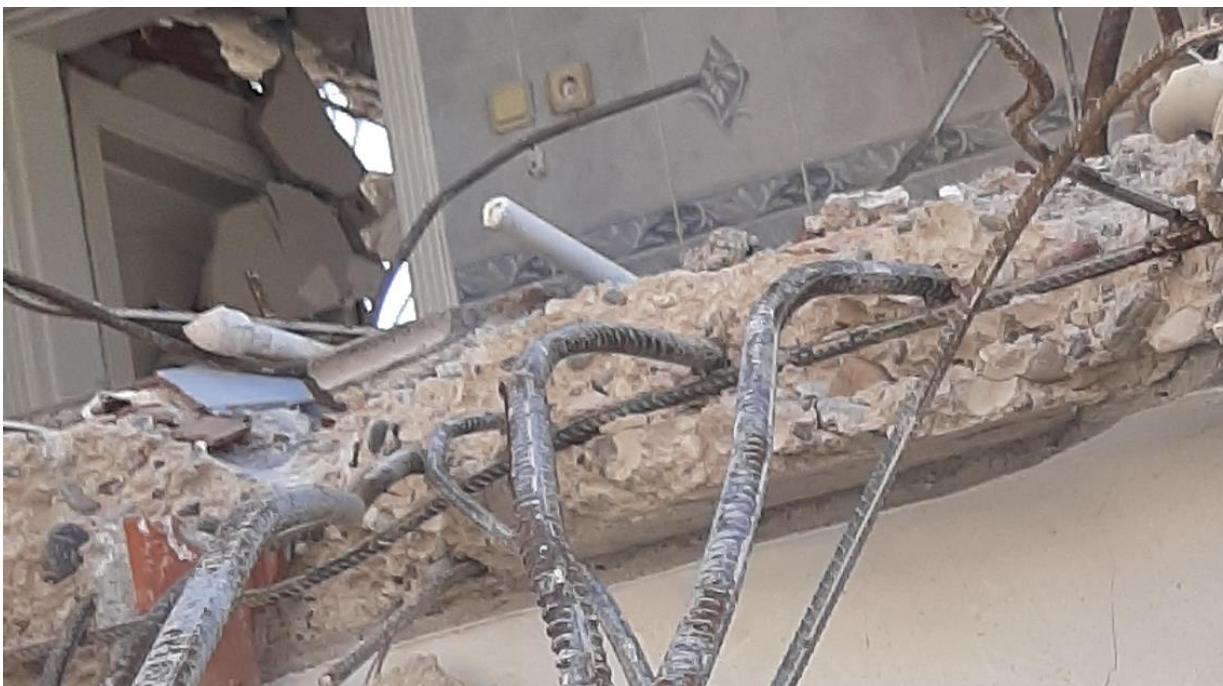
عدم رعایت فاصله بین آرماتورها

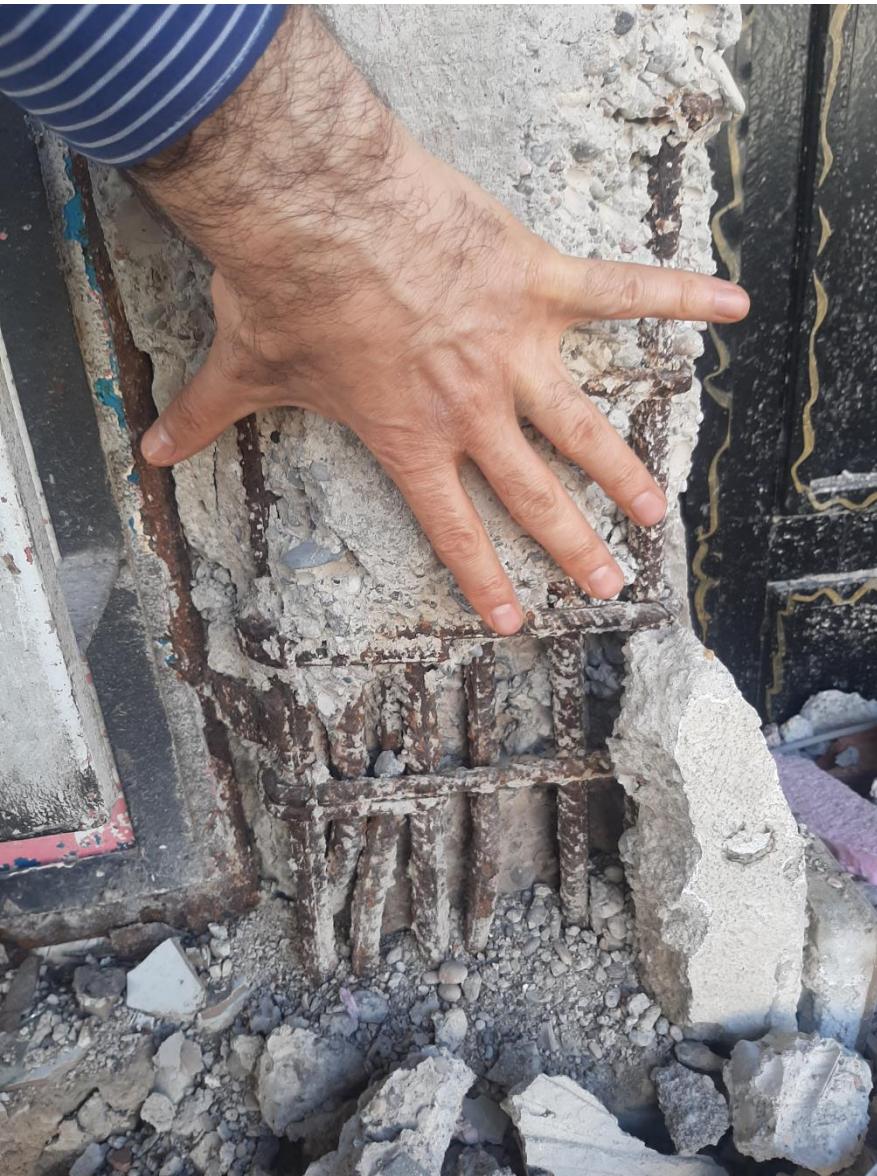
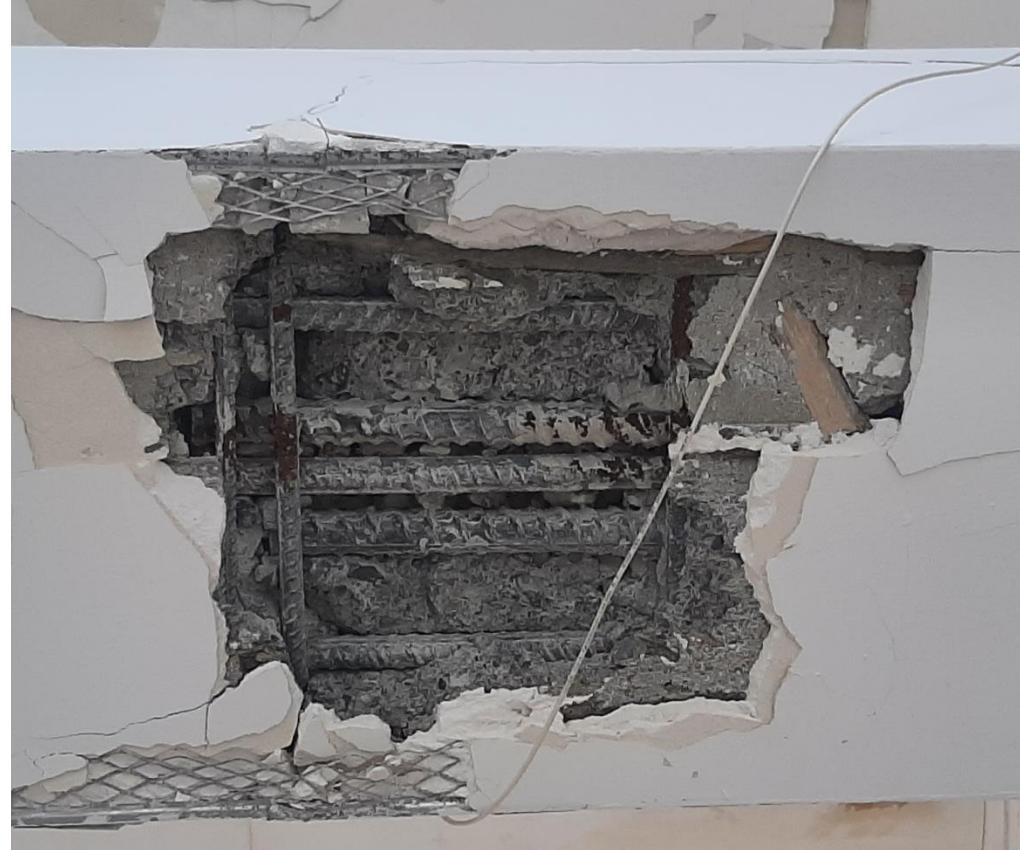
ضخامت بسیار کم بتن پوشش

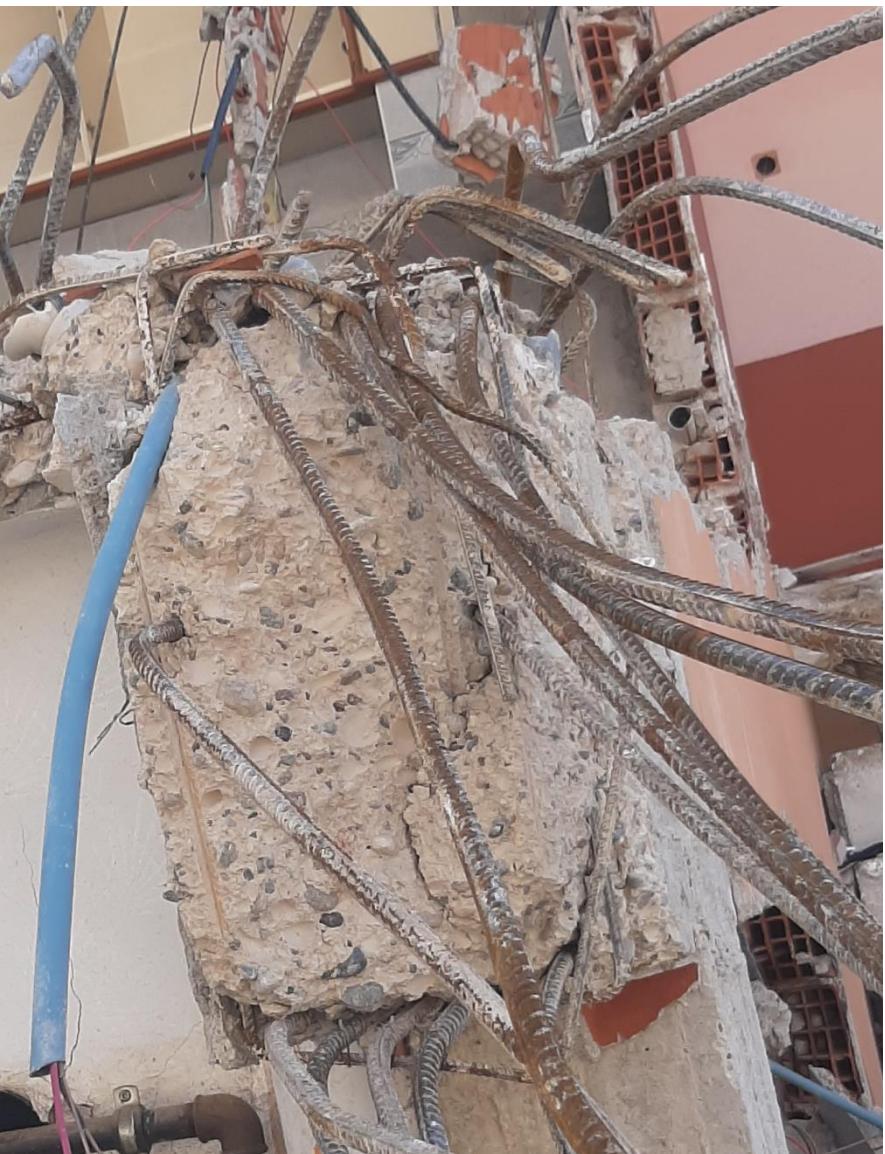
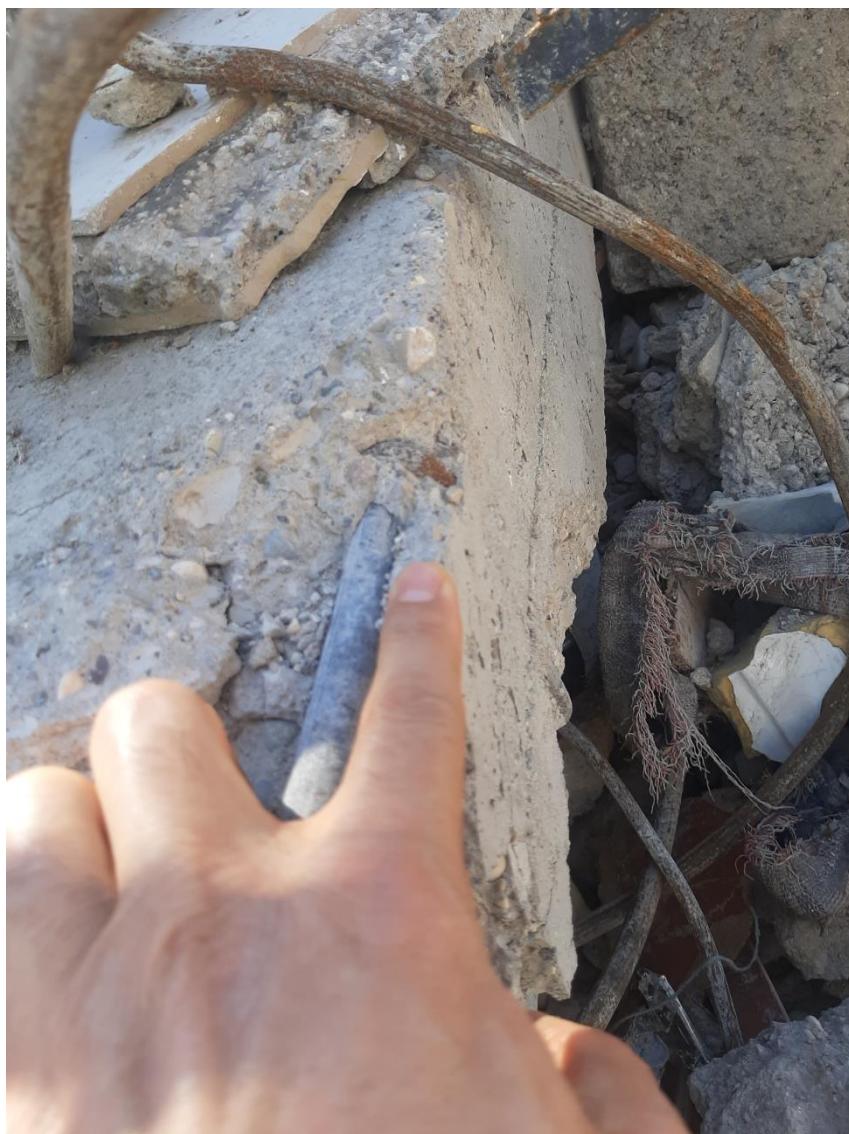
ضخامت بسیار کم بتن پوشش

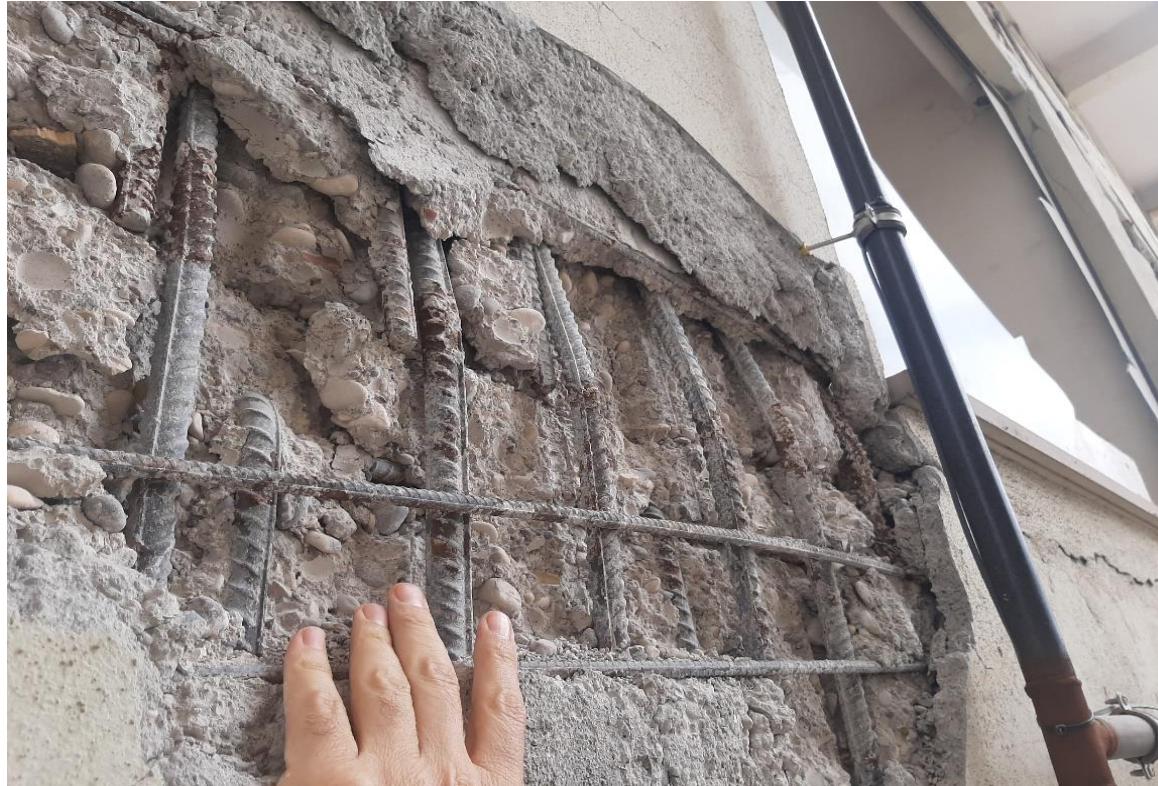
خم ۹۰ درجه خاموت(م)

- در آیین نامه بتن ایران (تجدید نظر دوم ویرایش ۱۴۰۰) بند ۱-۳-۵-۲۰ آمده است "آرماتورهای عرضی در ستون ها باید به صورت دور پیچ و یا به صورت دورگیر در نظر گرفته شود" که در بند ۳-۲ تعریف آرماتور دورگیر آمده است "تنگ بسته یا تنگ دور پیچ شده به طور پیوسته، که از یک یا چند میلگرد ساخته شده و هر کدام در دو انتهای قلاب های لرزه ای دارند. آرماتور دورگیر نباید از میلگردهای آجدار سر دار ساخته شود. در تعریف قلاب لرزه ای آمده است "قلاب با خم ۱۳۵ درجه و یا بیشتر بر روی خاموت ها، دورگیرها و یا سنجاقی ها با طول مستقیم بعد از خم حداقل ۶ برابر قطر و یا ۷۵ میلی متر."
- قلاب های متعلق به دورگیرهای دایره ای می توانند خم ۹۰ درجه یا بیشتر داشته باشند. قلاب های لرزه ای باید آرماتورهای طولی را در برابر گیرند و طول مستقیم آنها رو به داخل باشد.

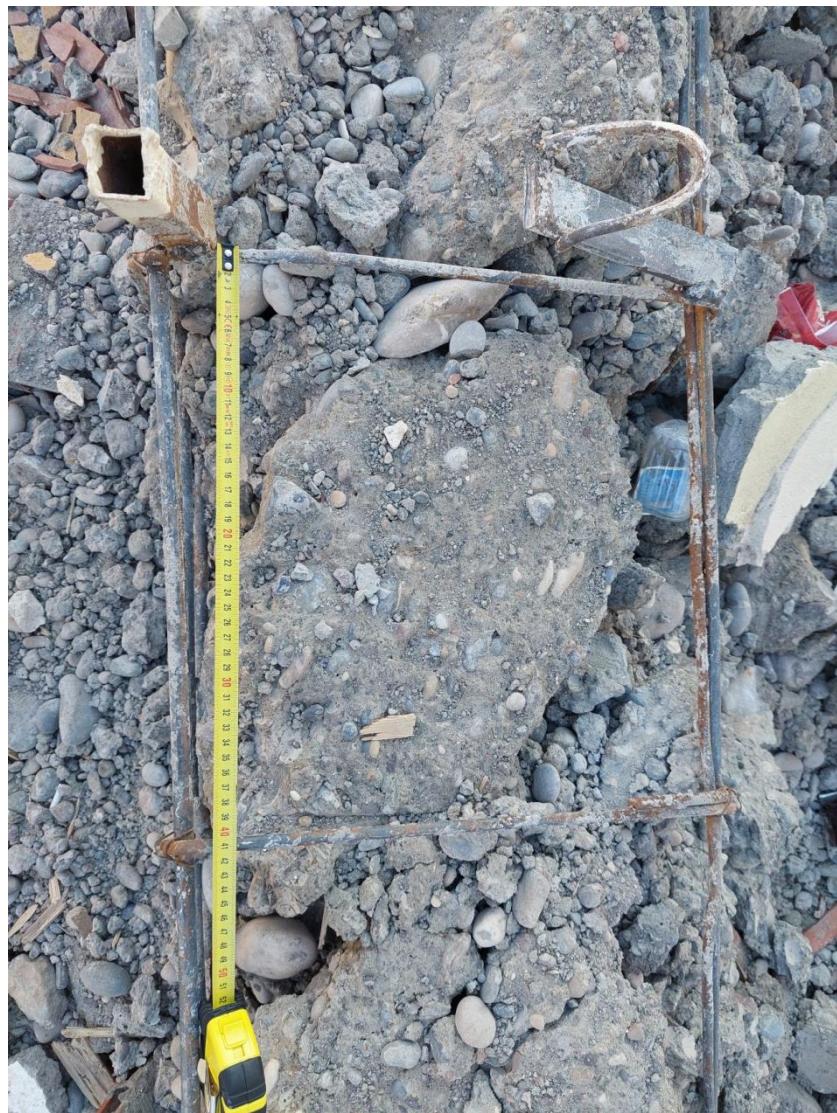
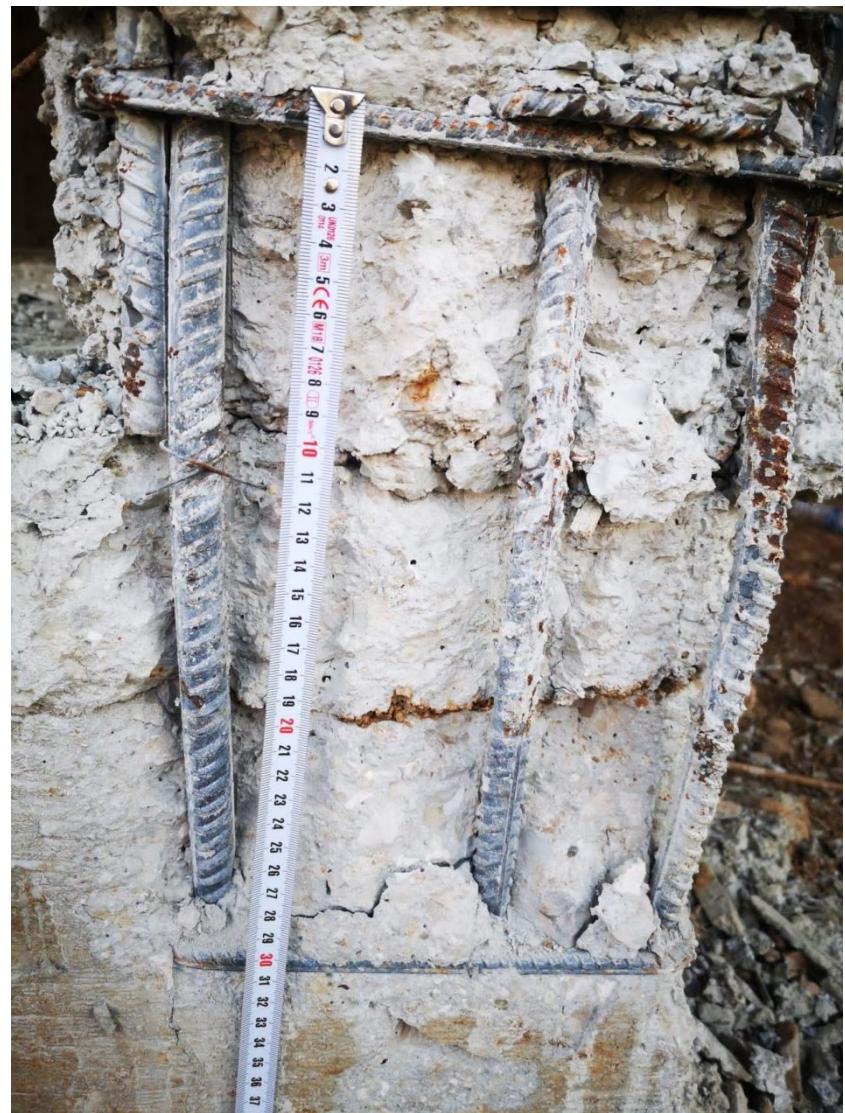
فواصل نامنظم و نامناسب تنگ ها(خاموت ها) در ناحیه بحرانی

- در ساختمانهای بتن آرمه با ضوابط شکل پذیری متوسط لازم است حداکثر فواصل میلگردهای عرضی در نواحی انتهای ستون و تیر (نواحی بحرانی) به صورت فشرده و با فواصل کمتر مورد استفاده قرار گیرند. همانطور که در تصاویر قبلی ملاحظه گردید در اکثر مقاطع آسیب دیده و قابل مشاهده، تنگ‌ها دارای فواصل نامنظم و بعضاً زیاد بودند که بر اساس ضوابط و مقررات ملی ایران مبحث ۹ یا آیین نامه بتن ایران (تجدید نظر دوم ویرایش ۱۴۰۰) صحیح نمی باشد.

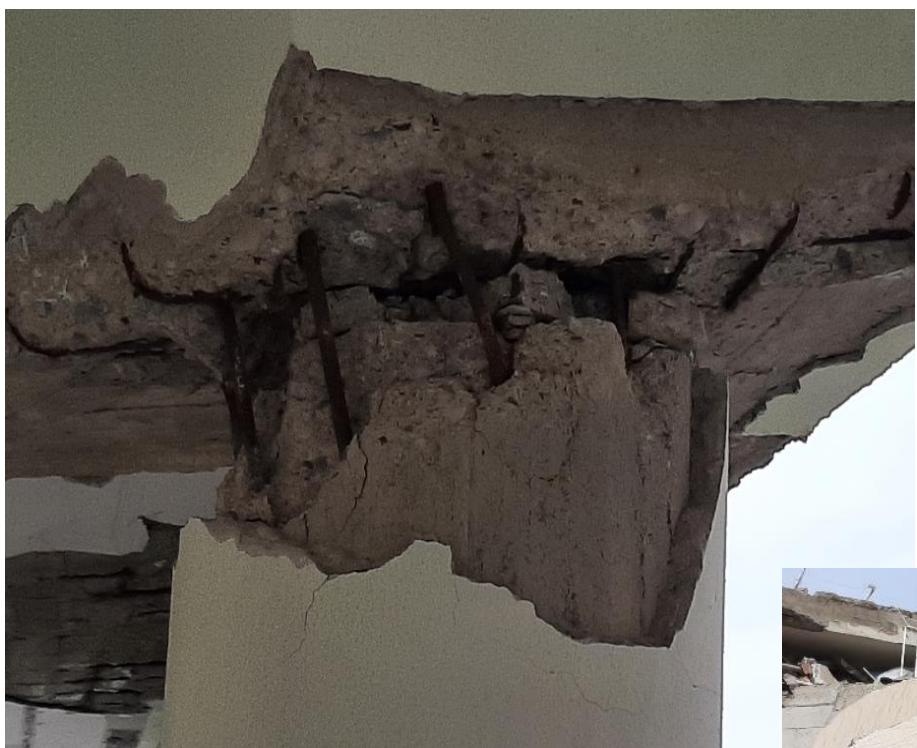
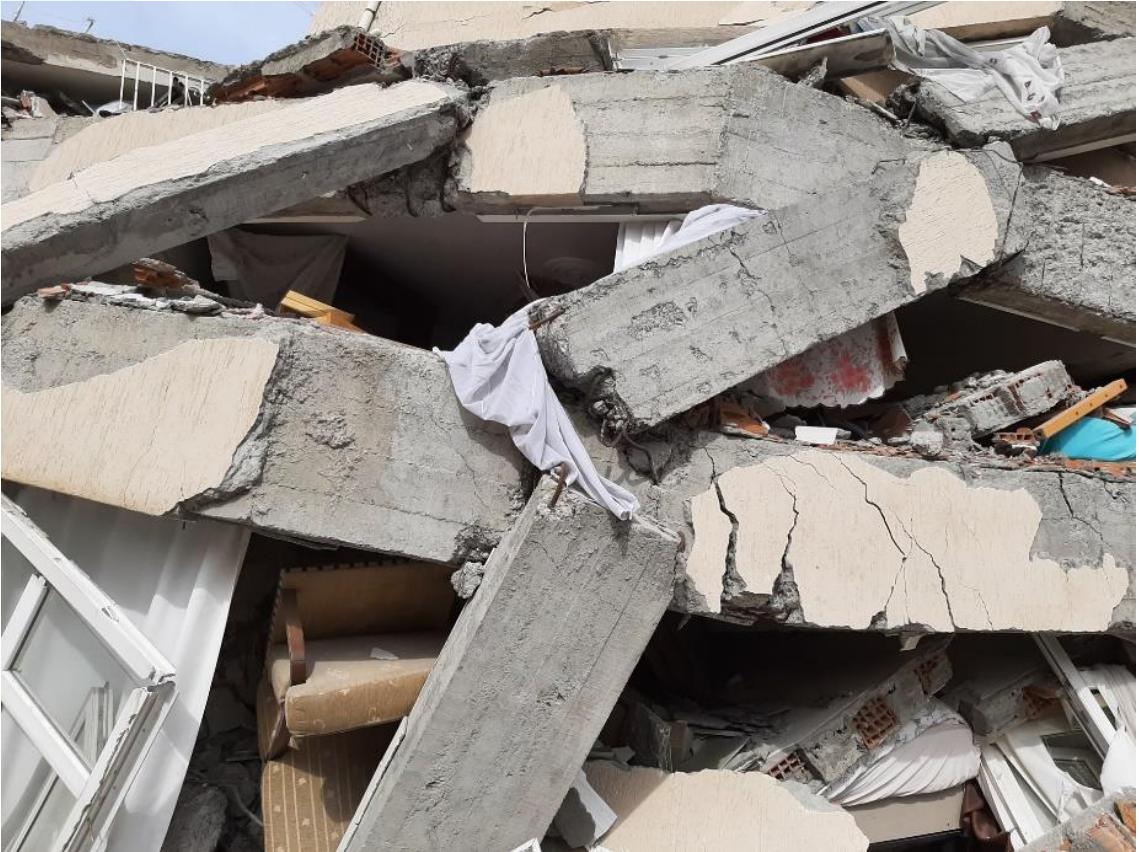
عدم اجرای خم انتهای
میلگردهای طولی

- رعایت گیرداری میلگردهای طولی اعضای بتنی در انتهای، باعث آسیب جدی بر اتصالات انتهایی این اعضا با اعضای متقاطع شده و شکل پذیری سازه به شدت کاهش می یابد.
