عملکرد ساختمان‌ها و زیرساخت‌ها در زلزله‌های دوگانه ۶ فوریه قهرمان ماراش ترکیه

مرتضی بسطامی

پژوهشگاه بین المللی زلزله شناسی و مهندسی زلزله

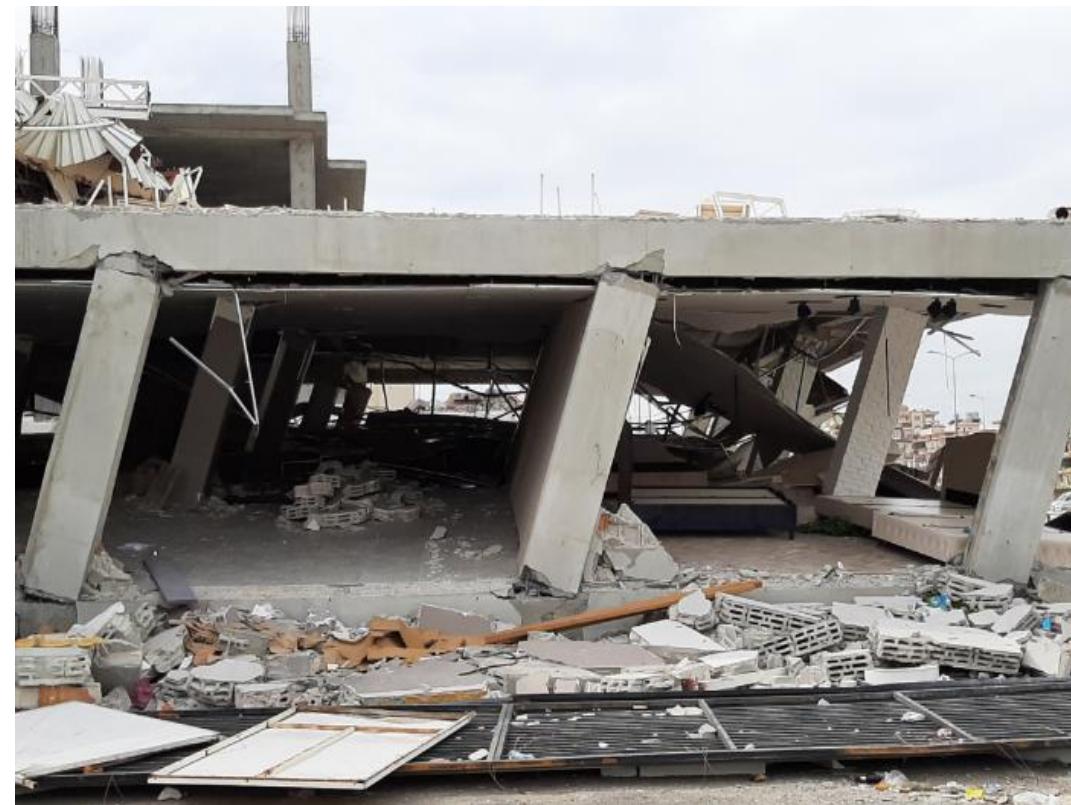
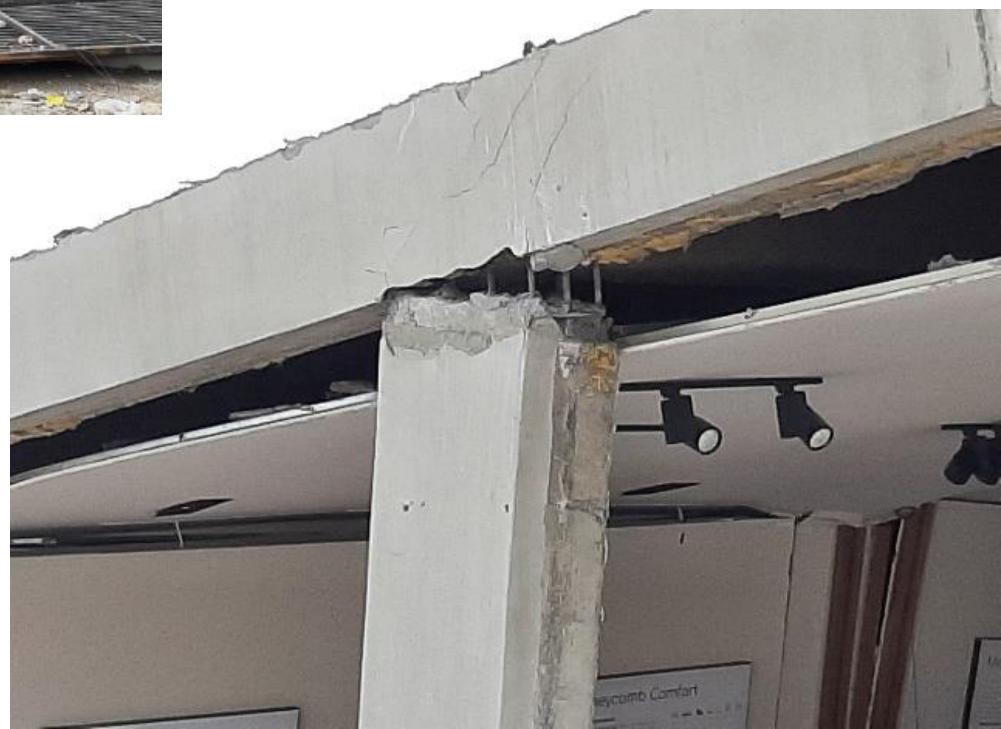
عدم اجرای خم انتهای میلگردهای طولی

- رعایت گیرداری میلگردهای طولی اعضای بتنی در انتهای، باعث آسیب جدی بر اتصالات انتهایی این اعضا با اعضای متقاطع شده و شکل پذیری سازه به شدت کاهش می یابد.

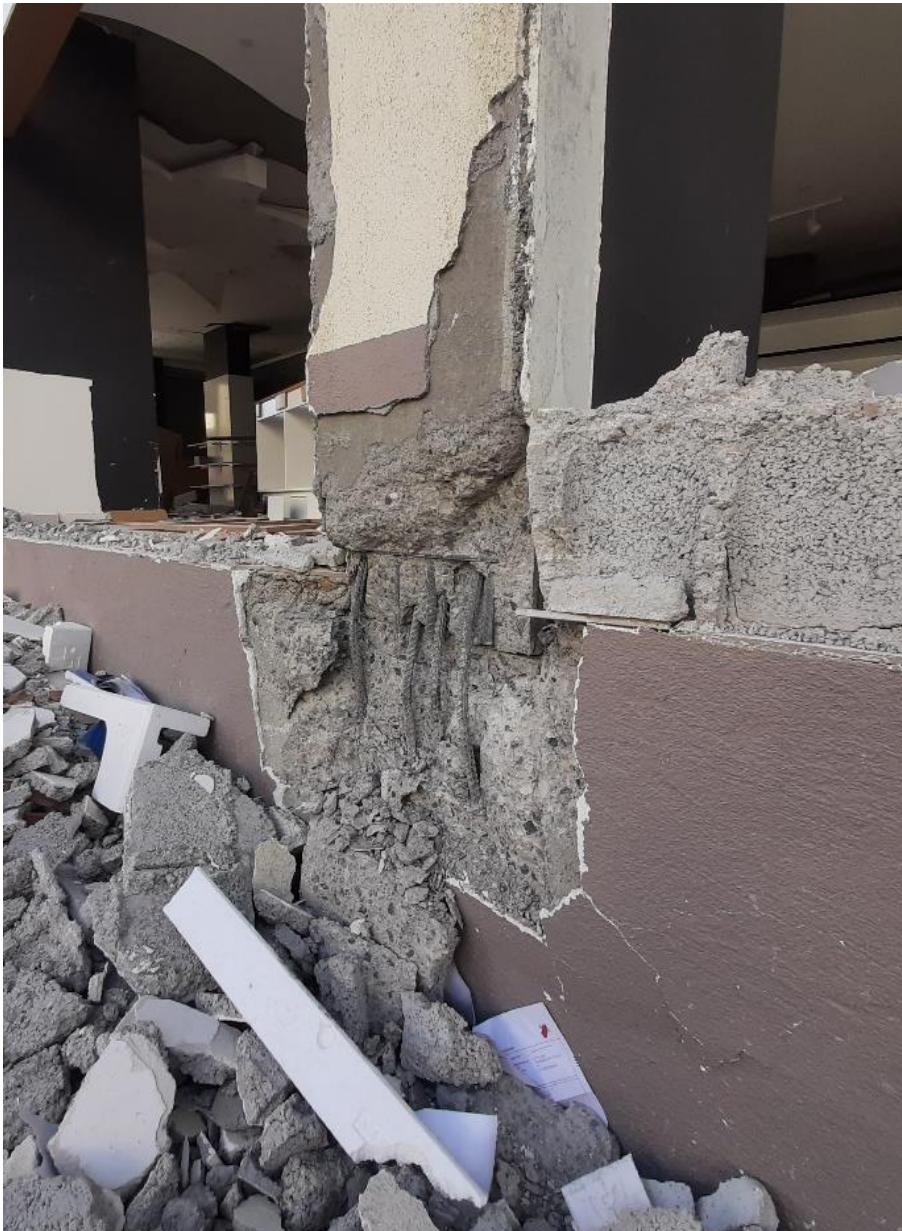
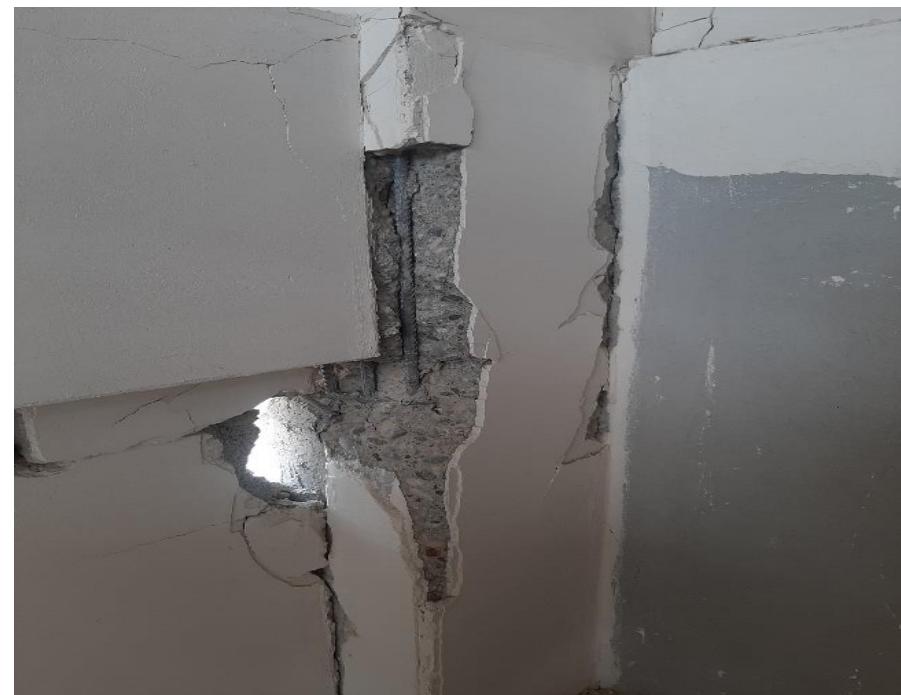
عدم رعایت خاموت
گذاری در چشمeh اتصال

در خصوص اهمیت آرماتور گذاری در چشمۀ اتصال توضیحاتی قبل ارایه گردید. در مشاهدات میدانی از ساختمانهای آسیب دیده به وضوح دیده می شود که تنگ های چشمۀ اتصال تعییه نشده است. این نقص بر کاهش شکل پذیری سازه و در نتیجه جابجایی بیشتر طبقه و نهایتا تخریب کامل سازه منتهی می شود.

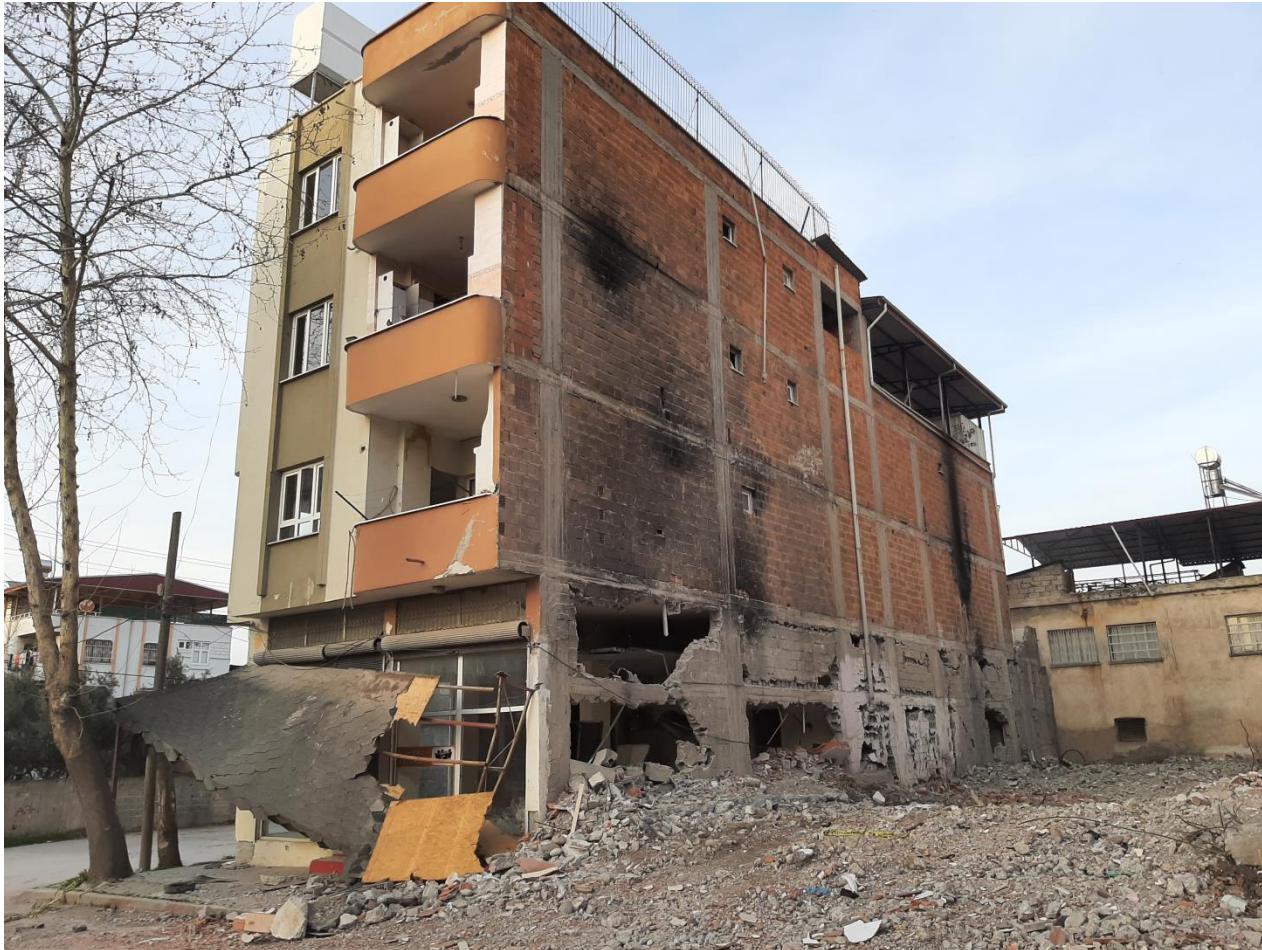
ساختمانهای قبل از سال ۲۰۰۰

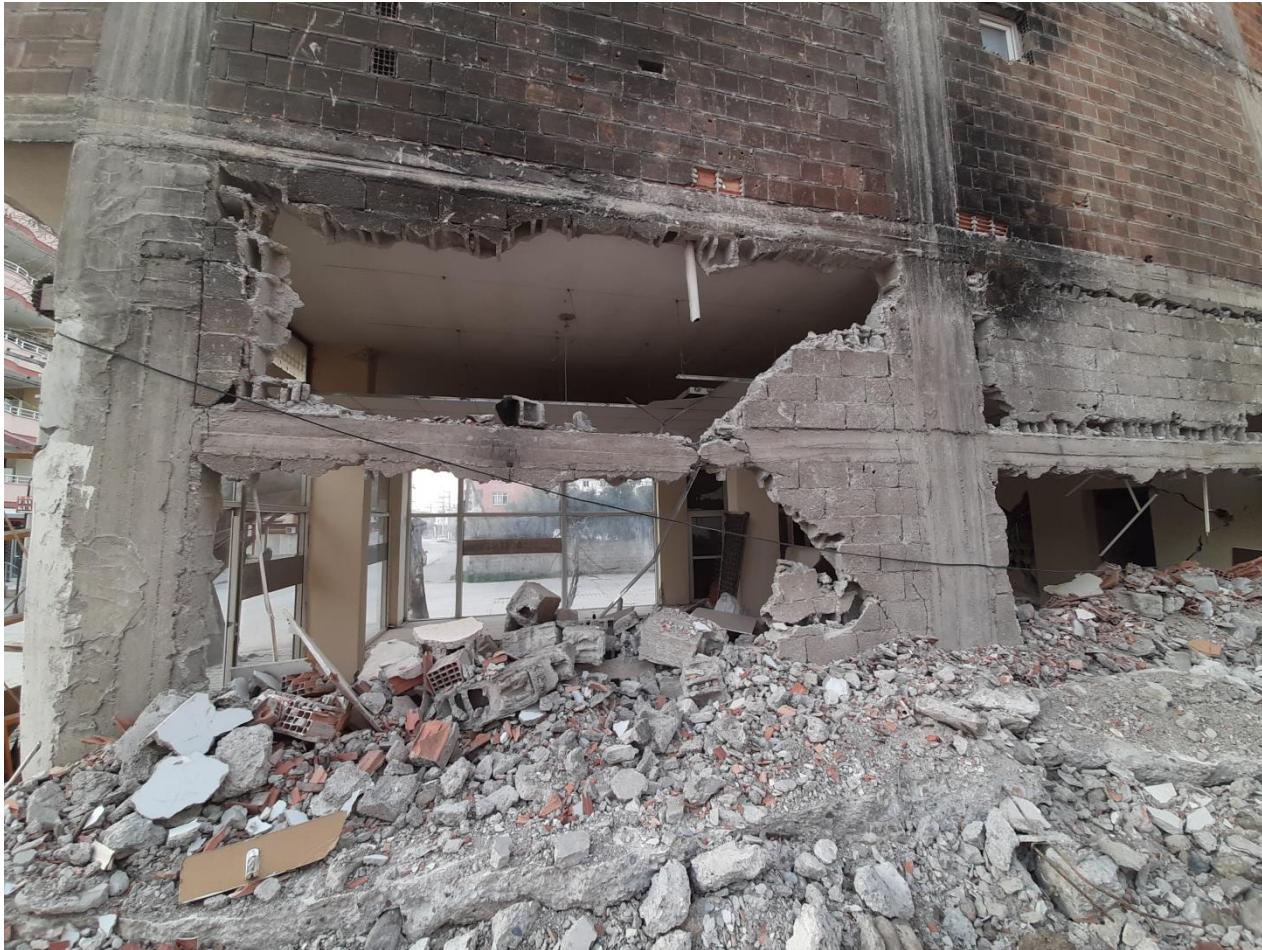
ساختمانهای قبل از سال ۲۰۰۰

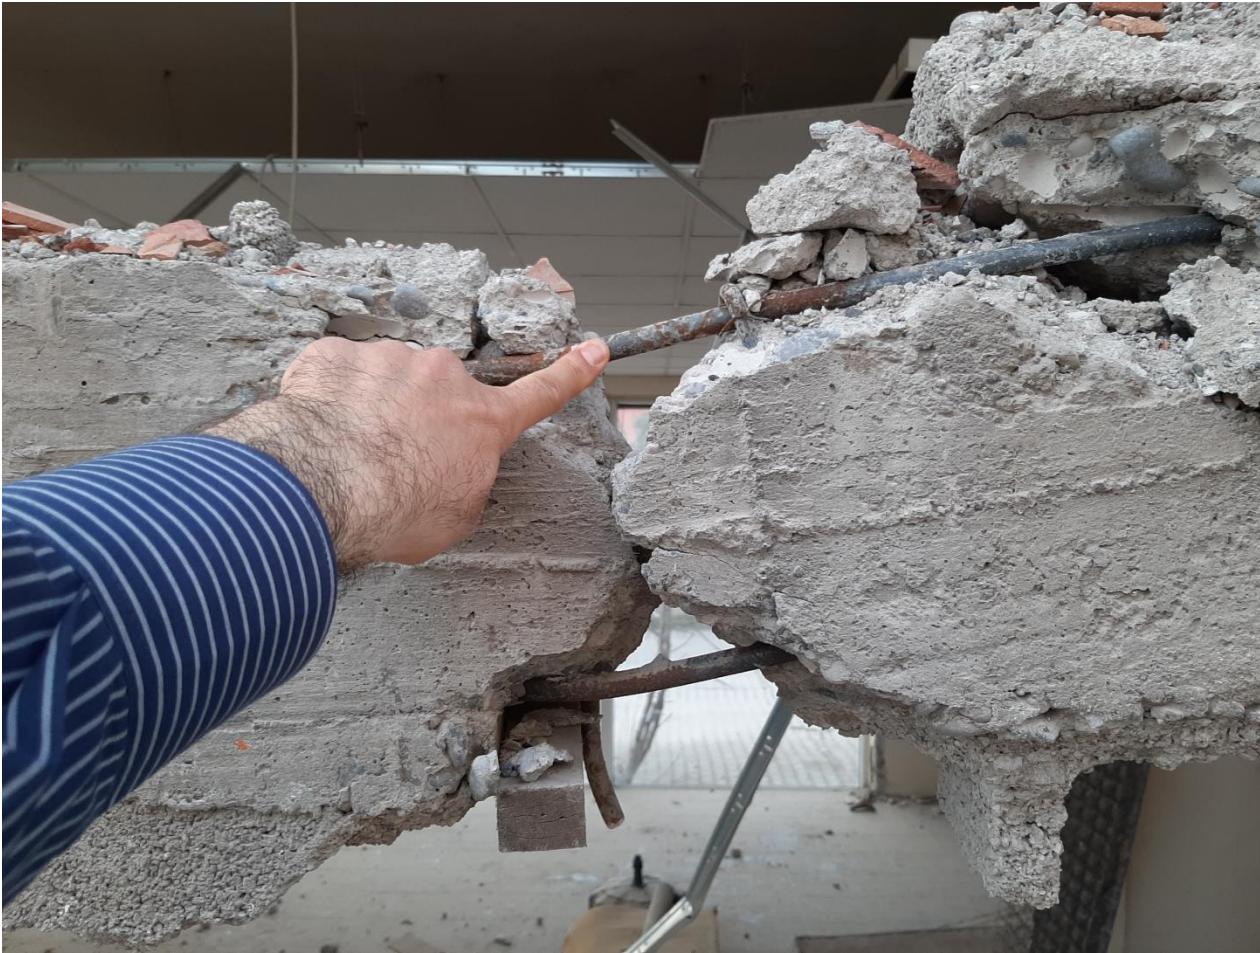
ساختمانهای قبل از سال ۲۰۰۰

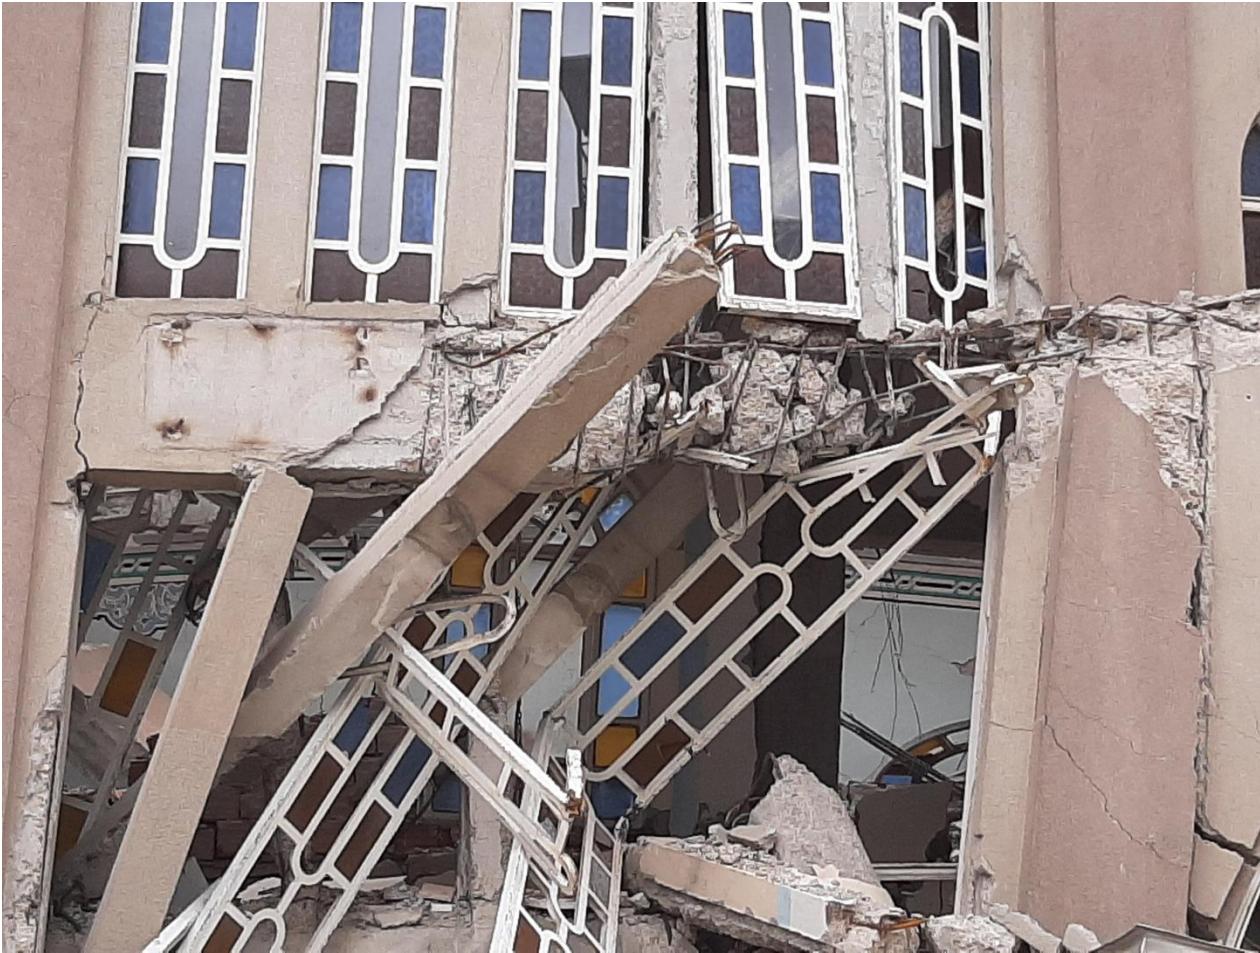
ساختمانهای قبل از سال ۲۰۰۰

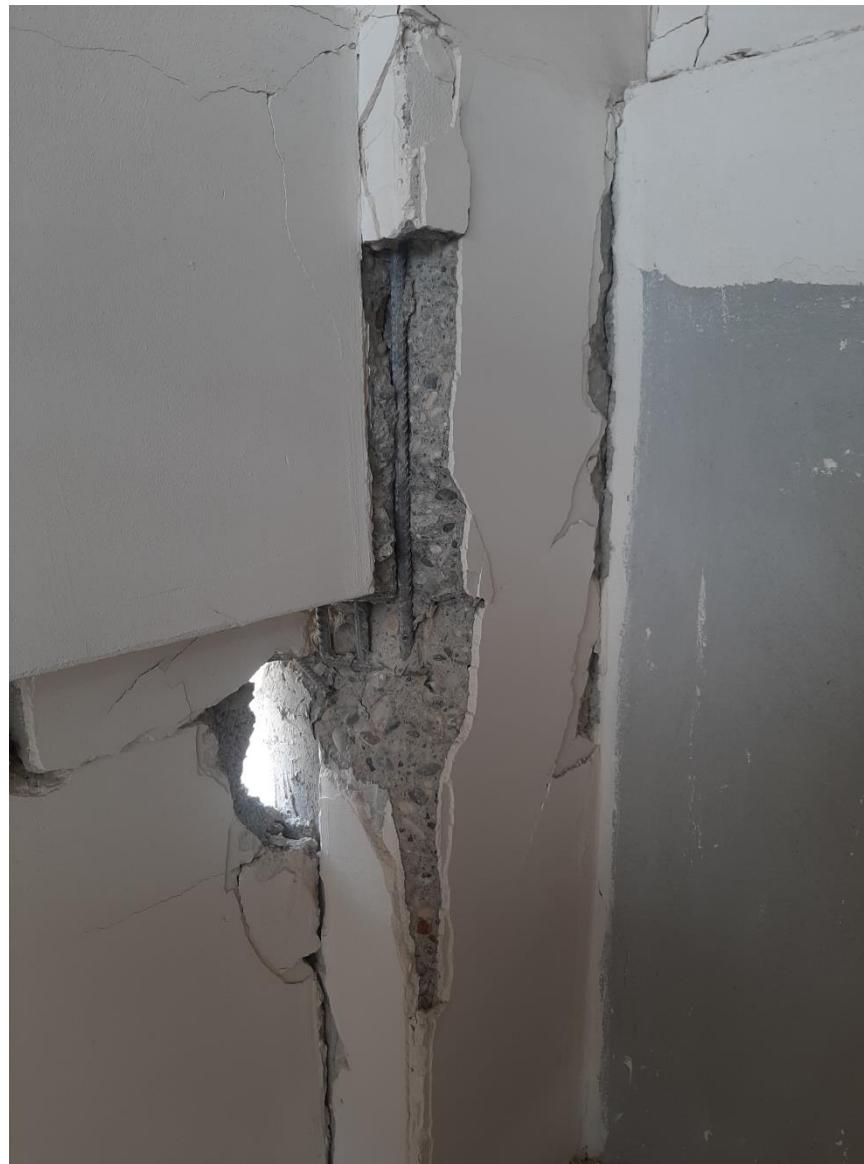
ساختمانهای بعداز سال ۲۰۰۰

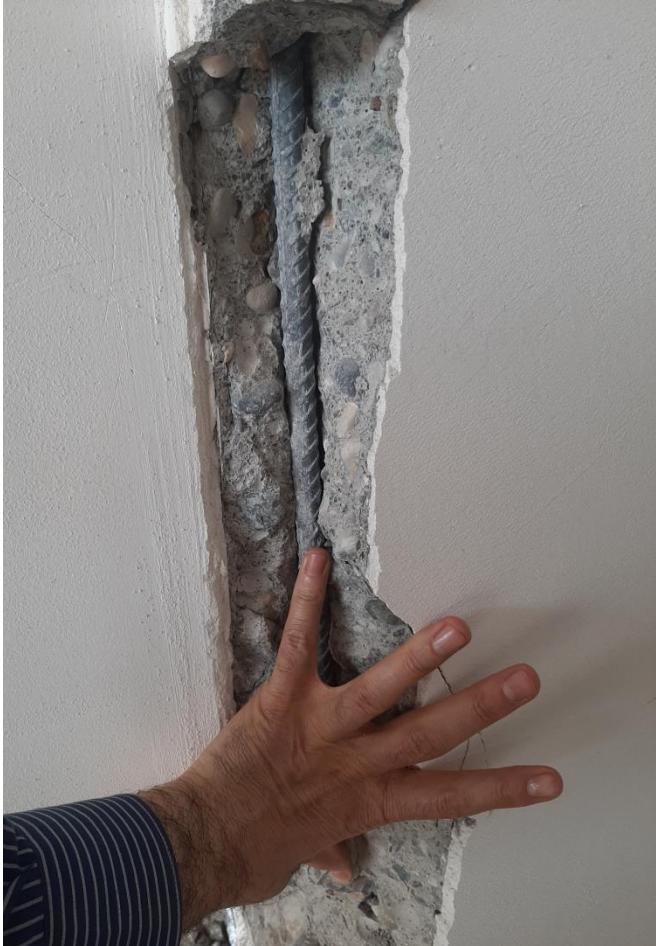
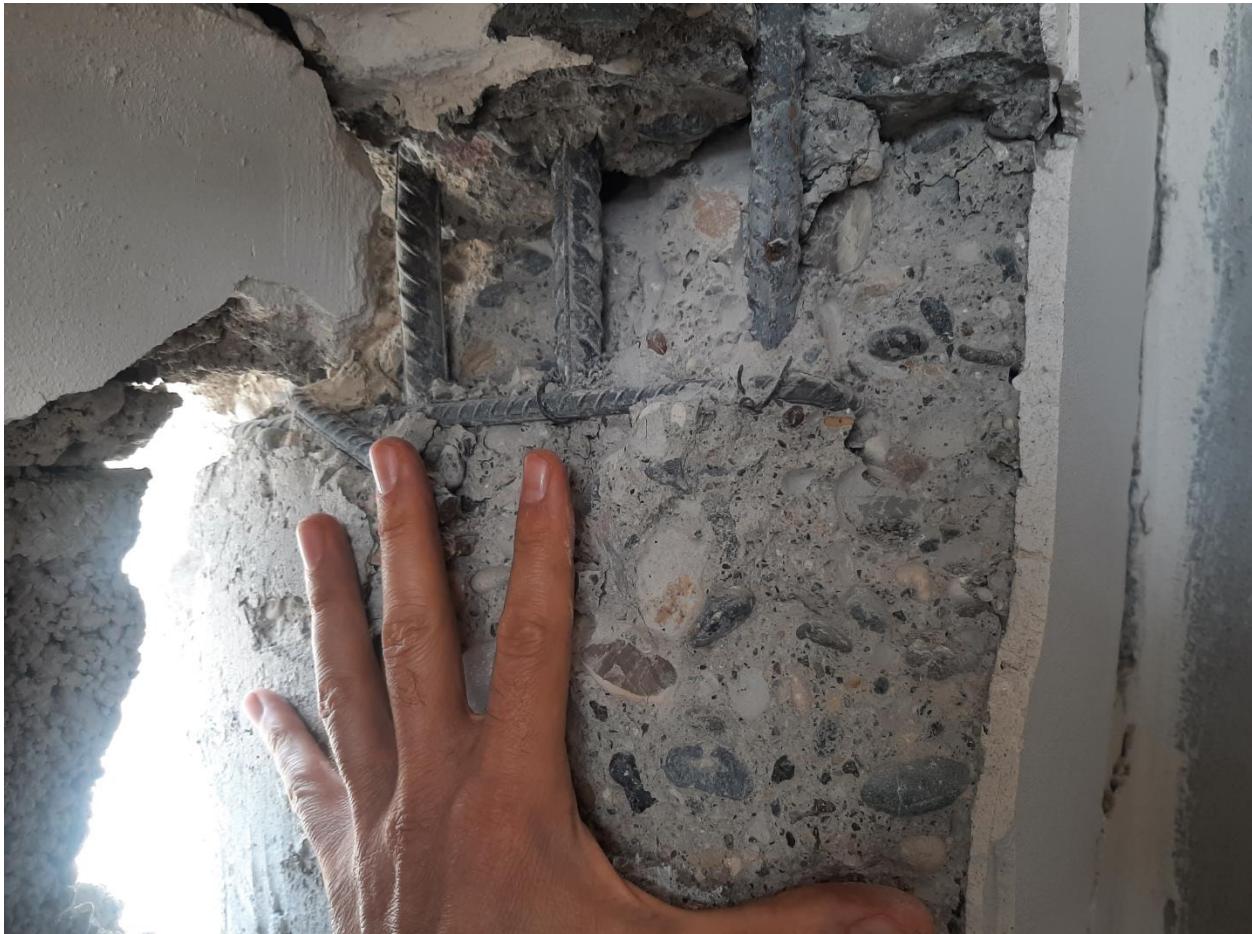
ساختمانهای بعداز سال ۲۰۰۰

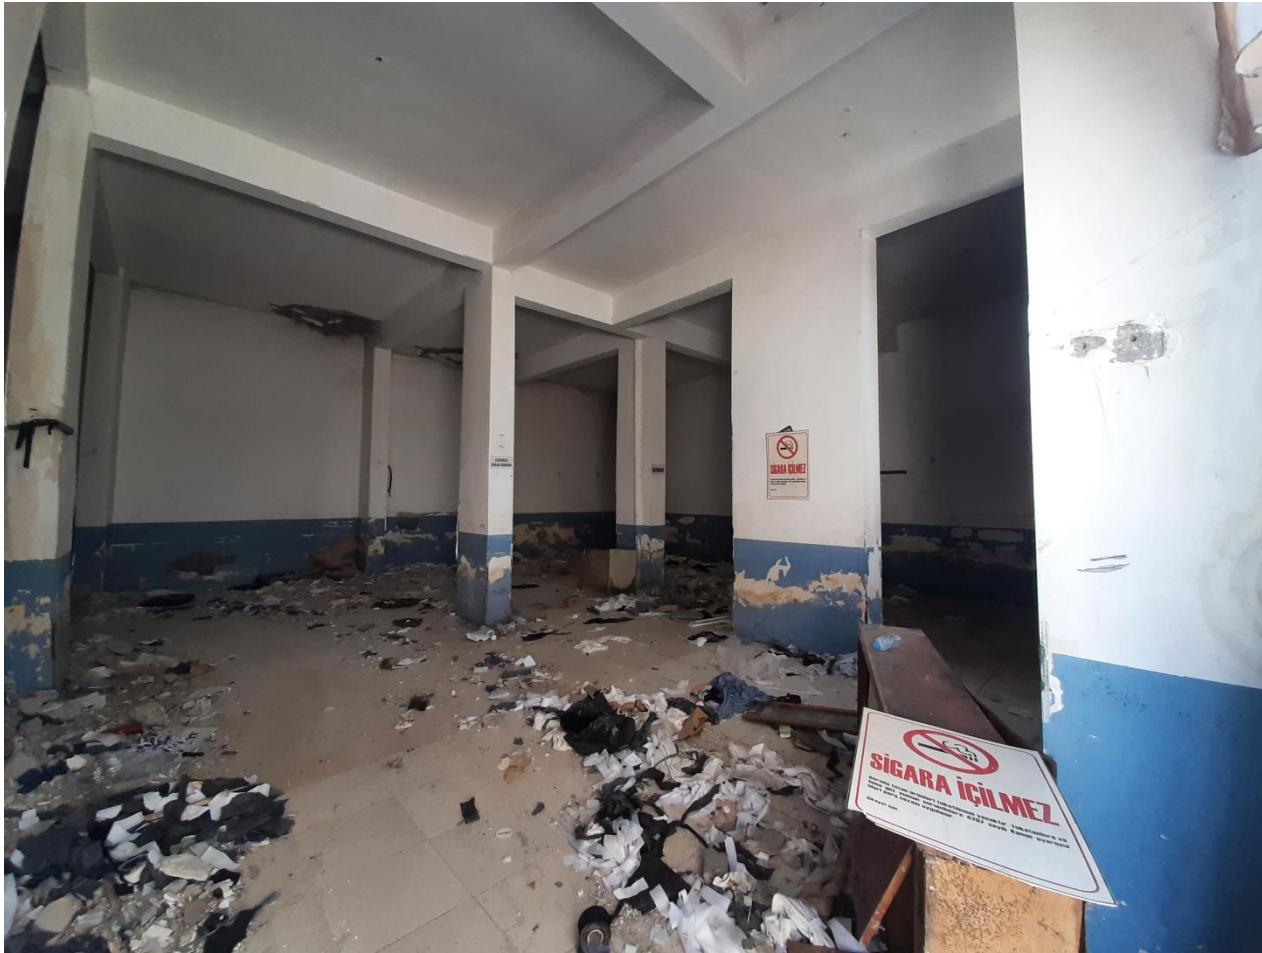
ایرادات طراحی

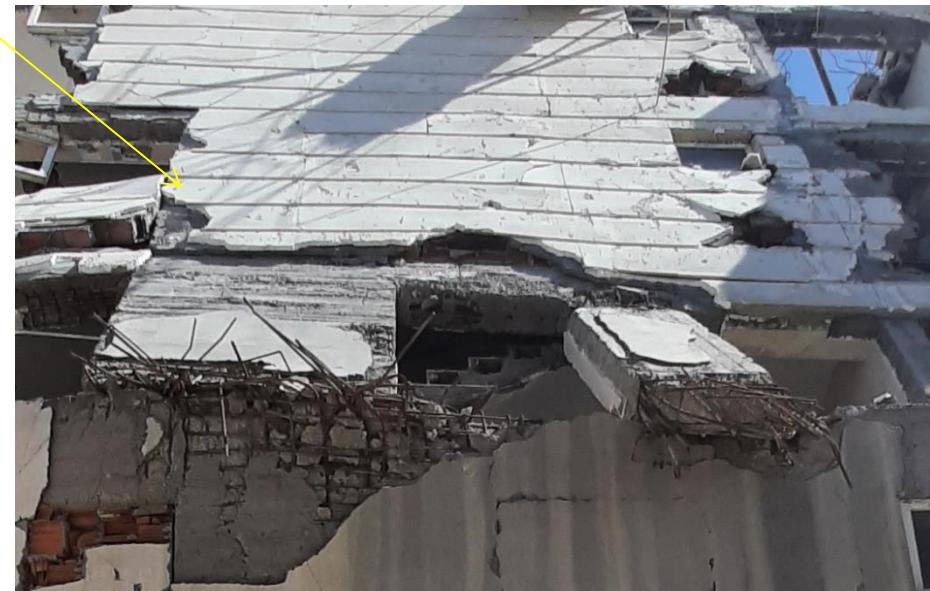
شکست در جهت ضعیف ستون ها

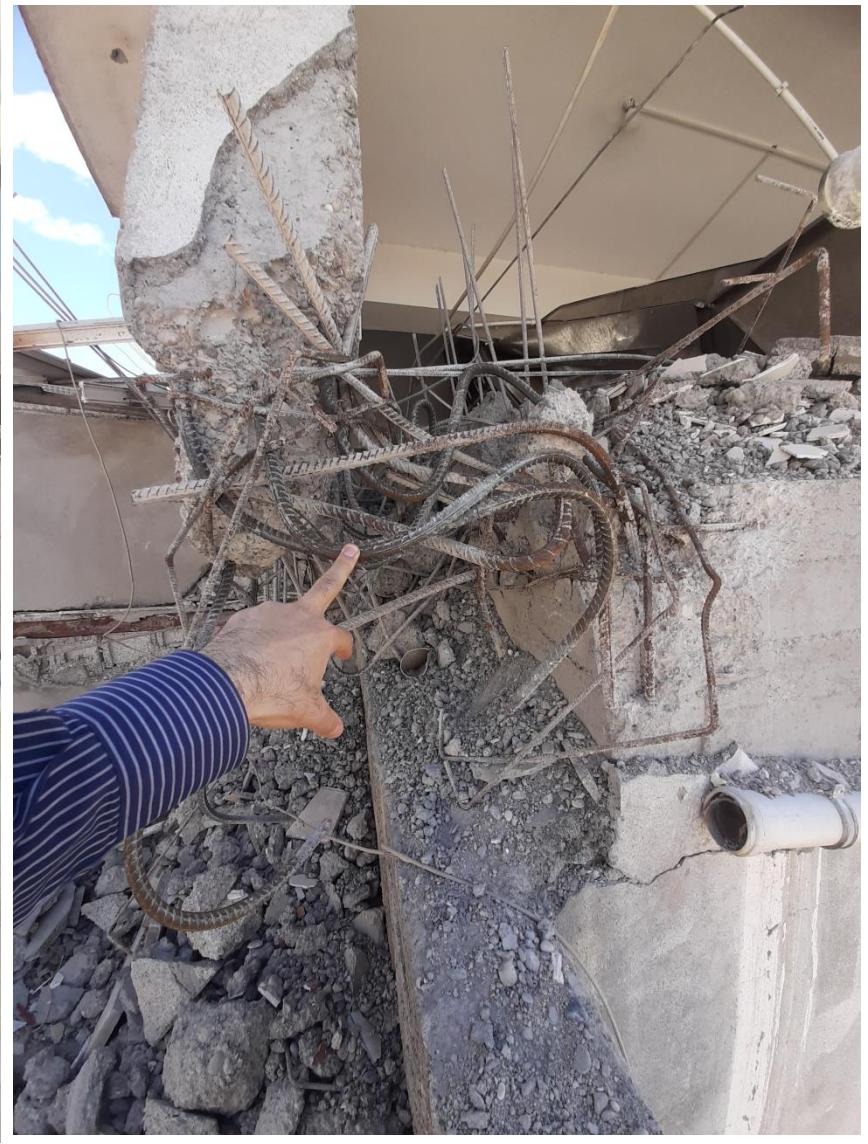
شکست در جهت ضعیف ستون ها

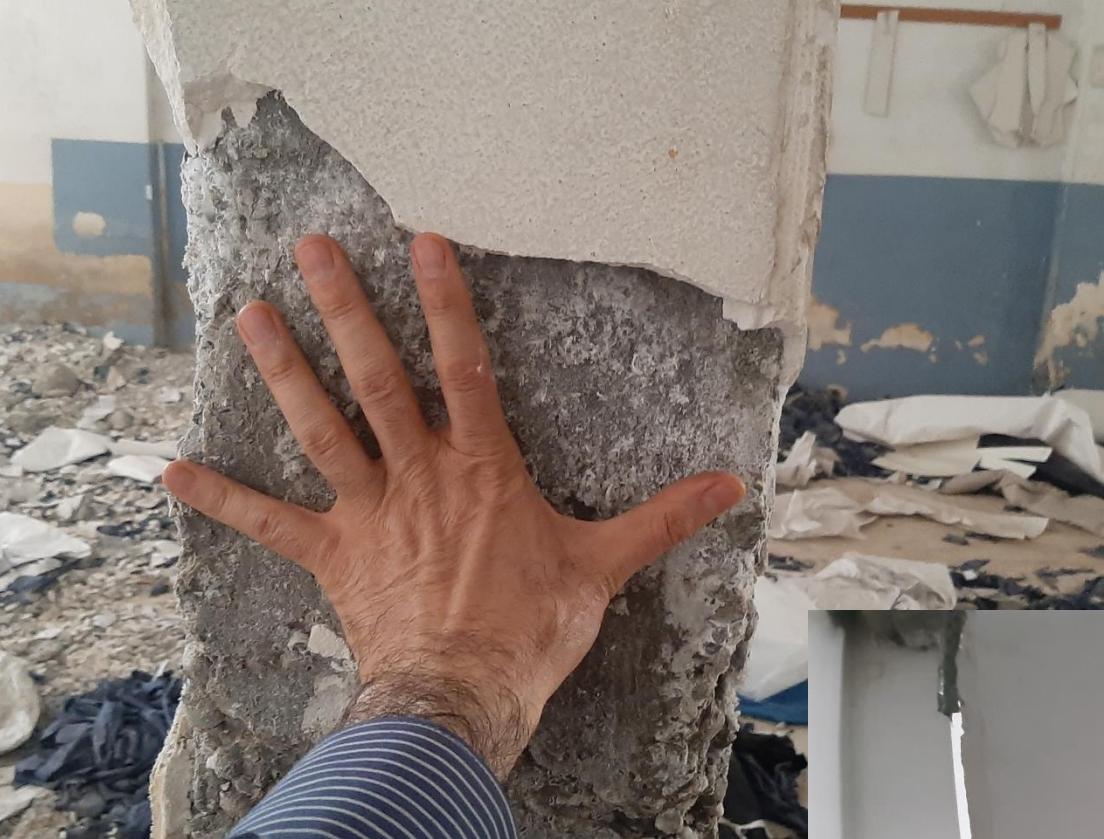
مقایسه ستون

مستطیلی

۱۰۰*۲۵ سانتی متر

و ستون مربع

۵۰*۵۰ سانتی متر

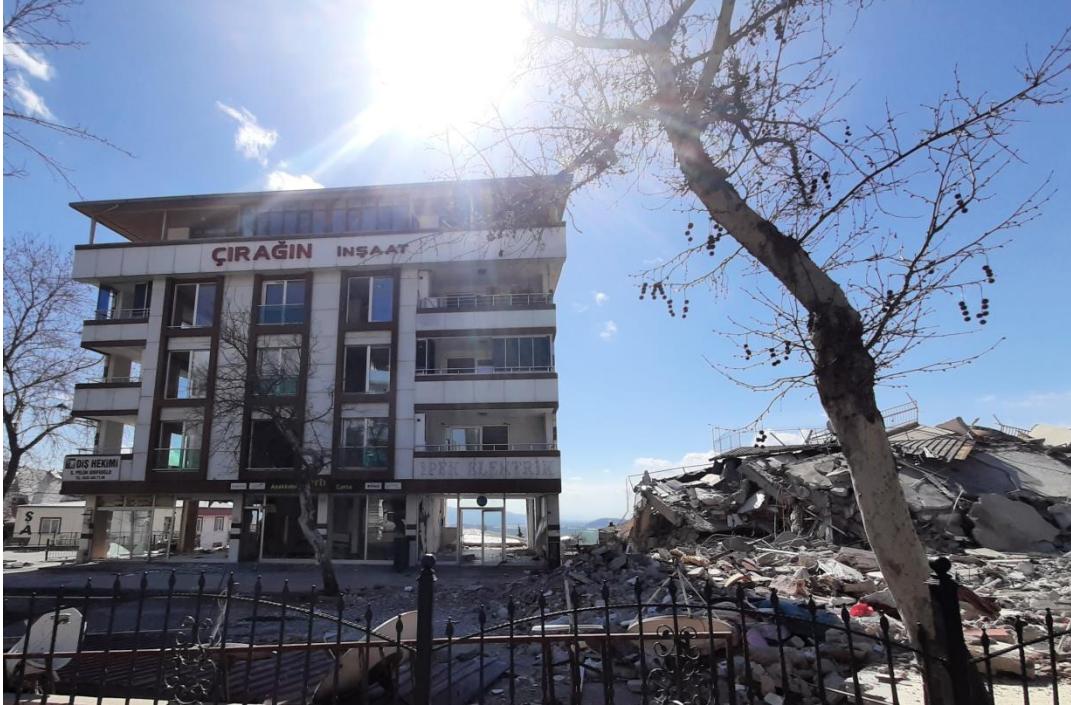
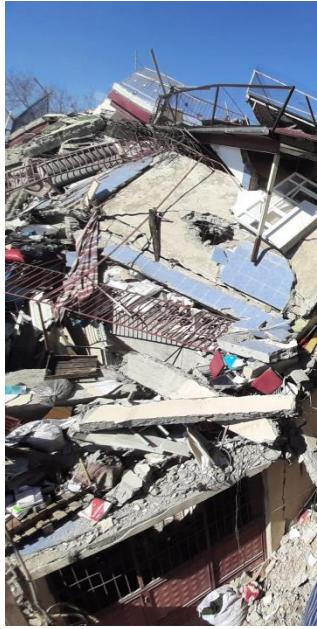
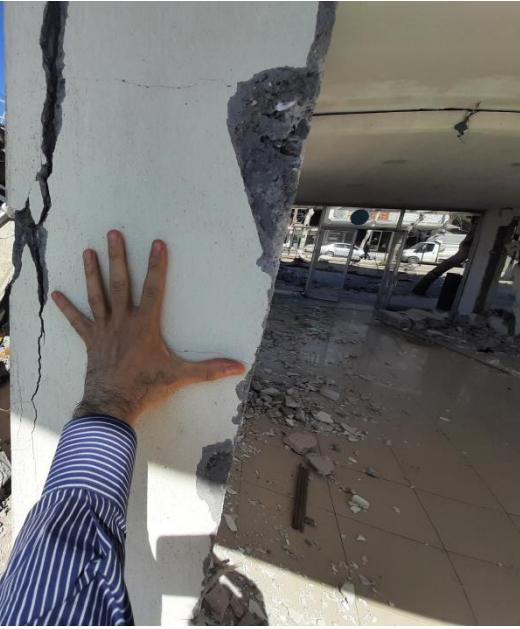
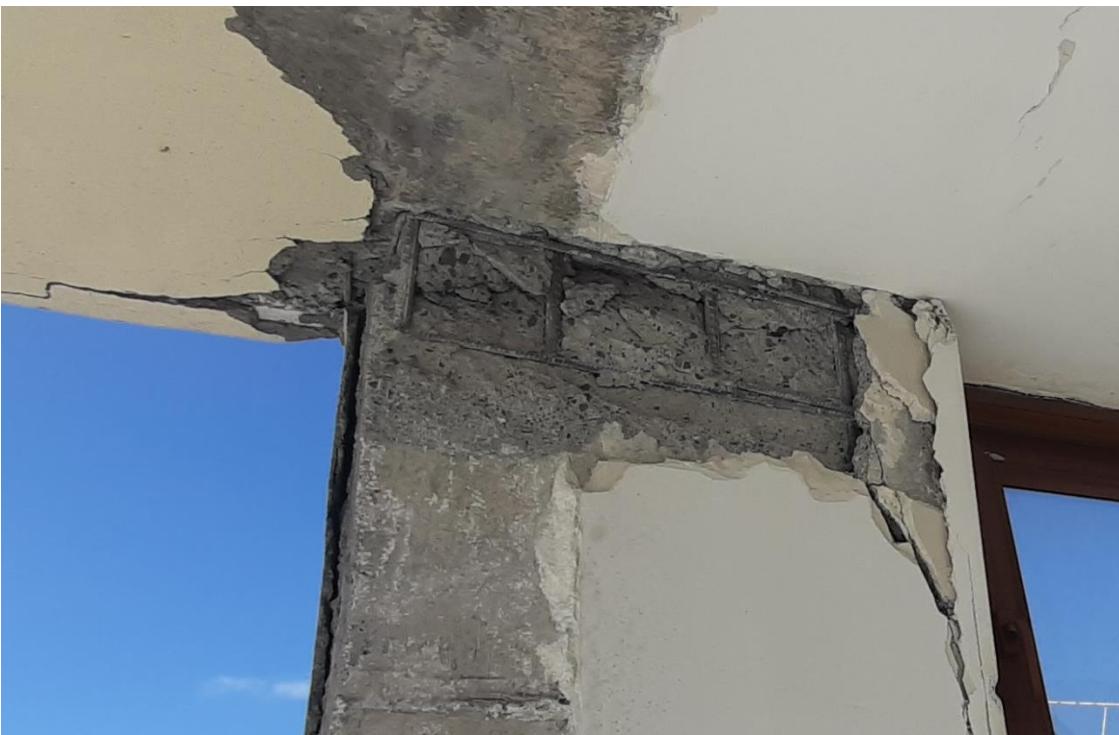
ضخامت ستون-دیوار در ساختمان بلندمرتبه(۲۵ سانتیمتر)

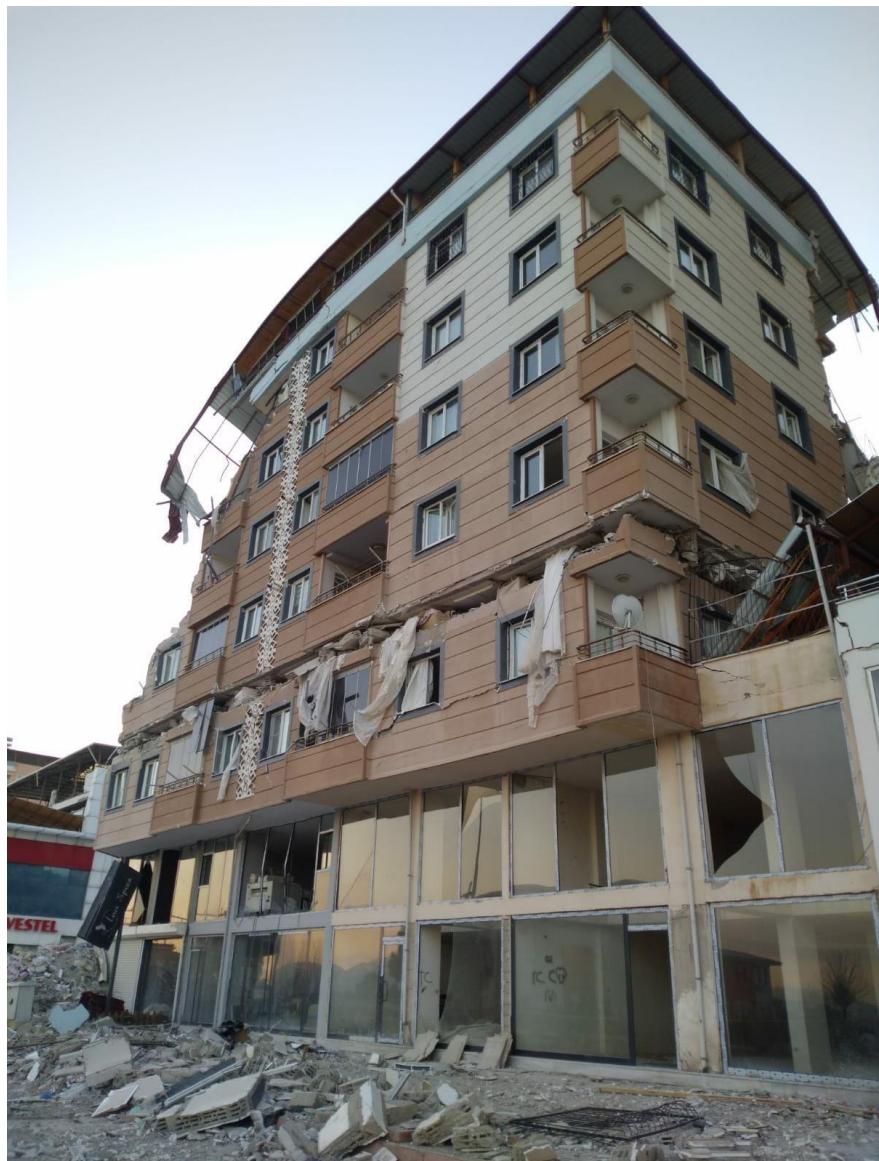
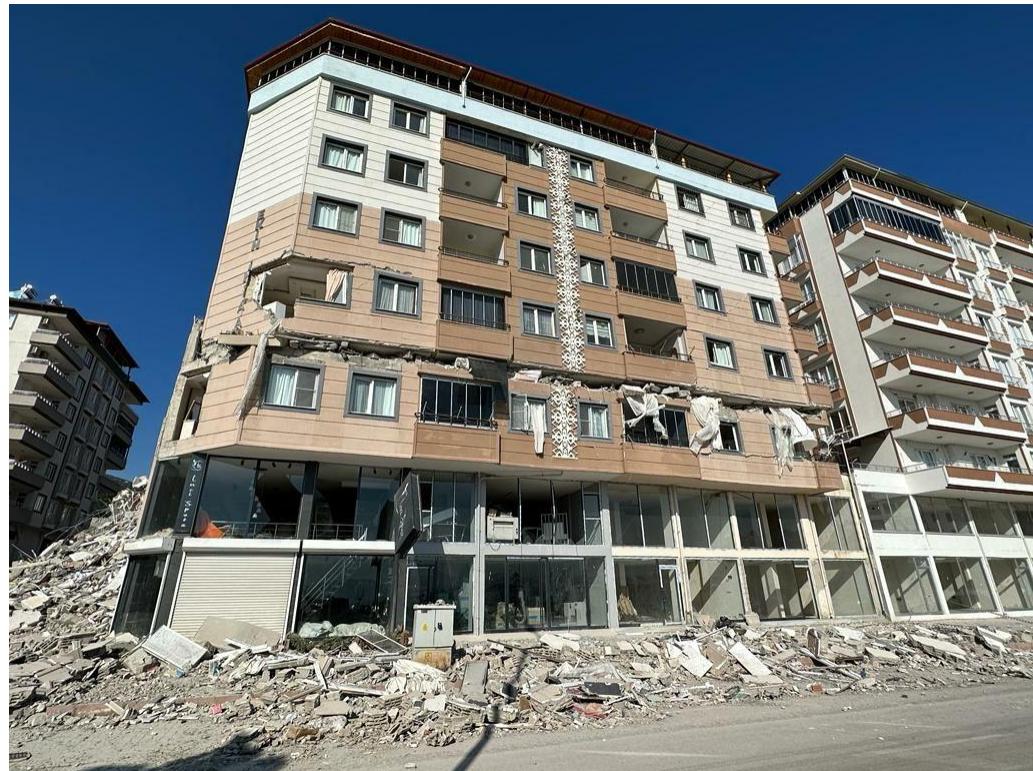
رقتار متفاوت طبقات (تغییرات سختی و مقاومت در ارتفاع!)

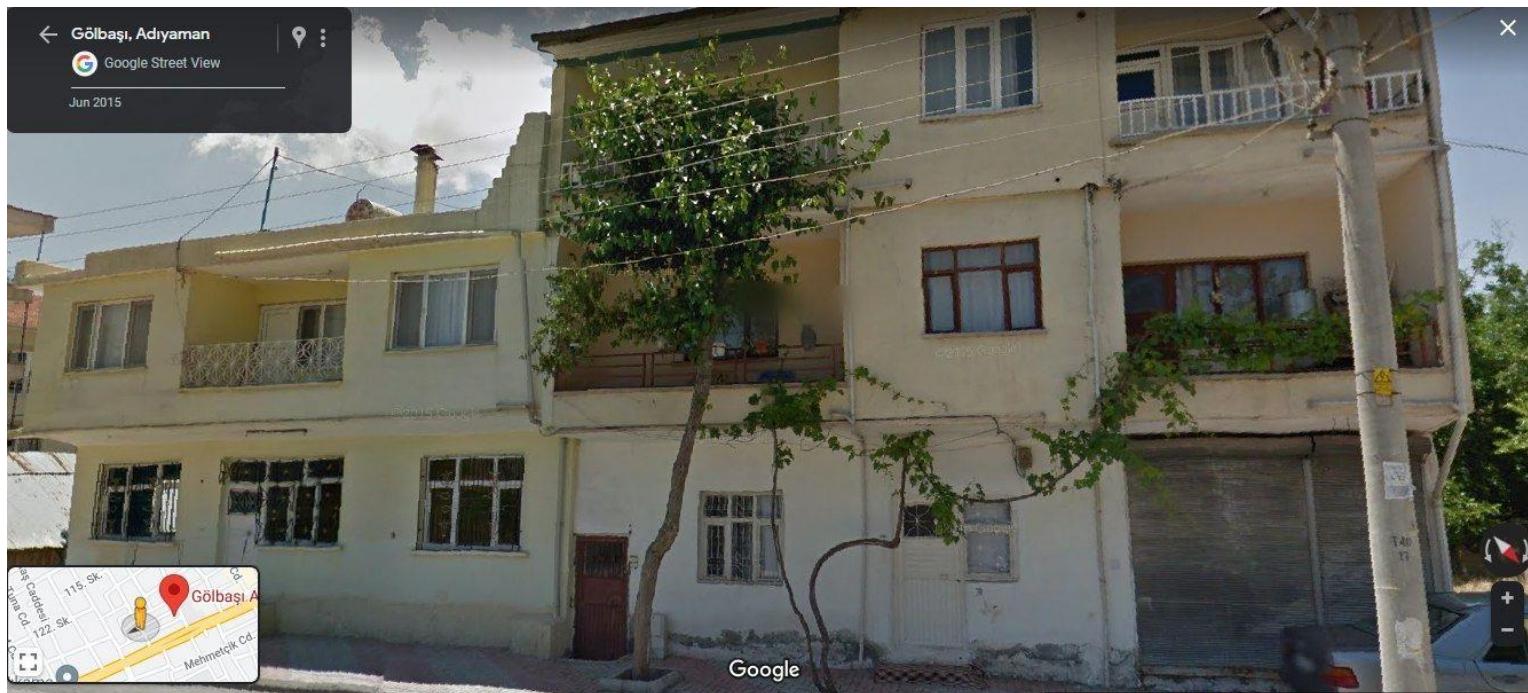
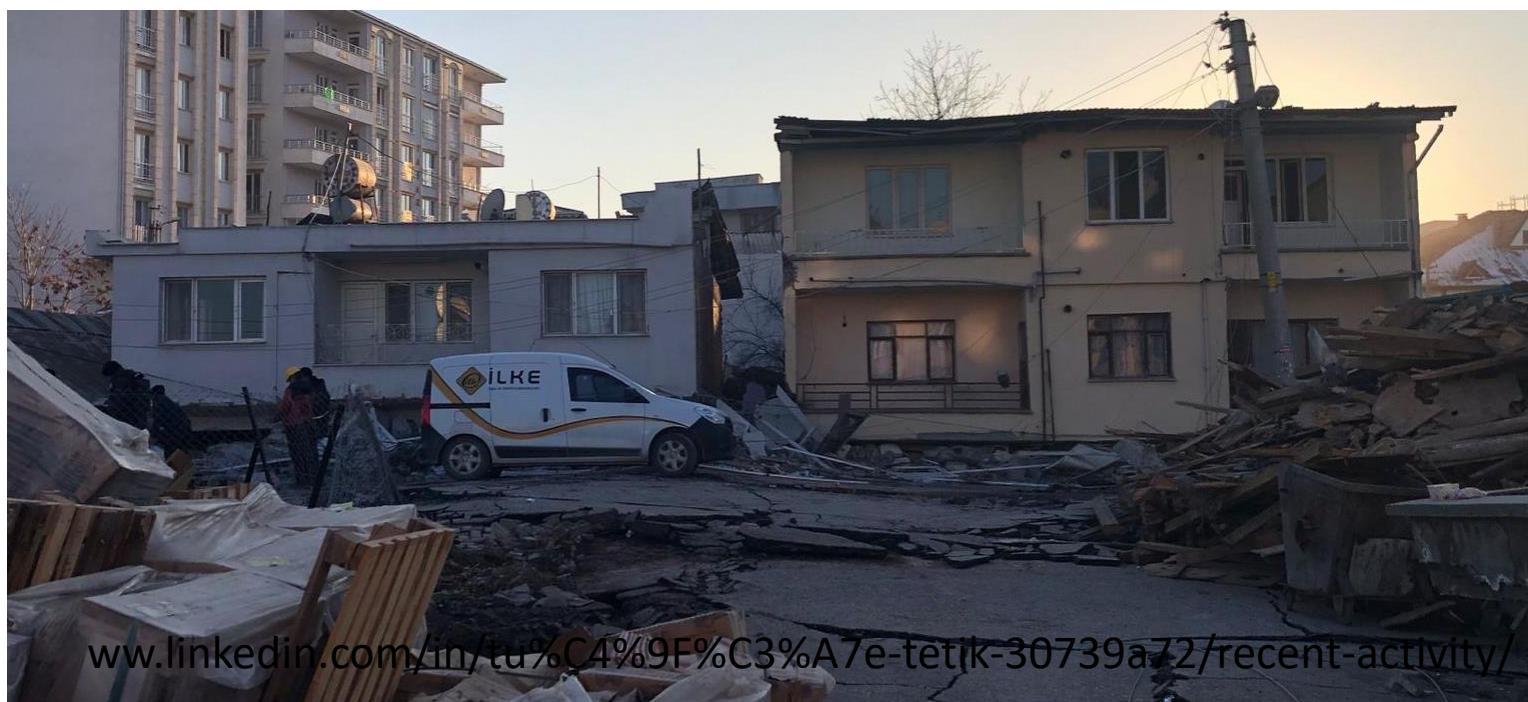
طبقه نرم
(گل باشی)

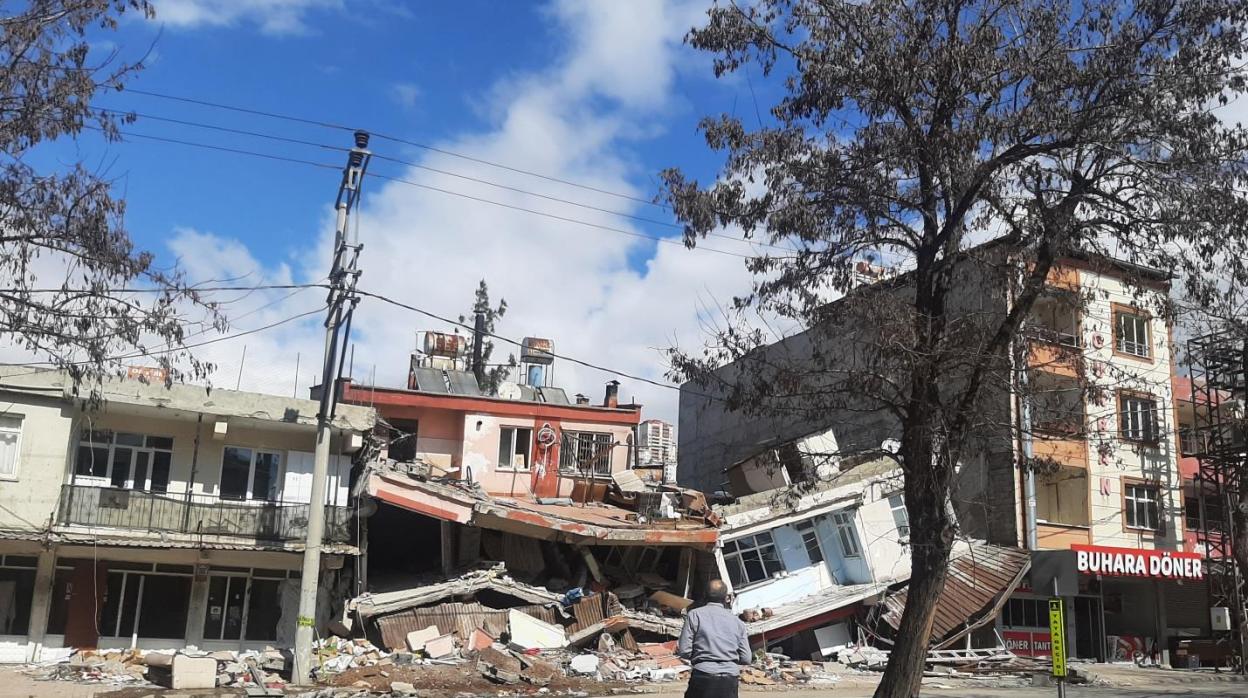
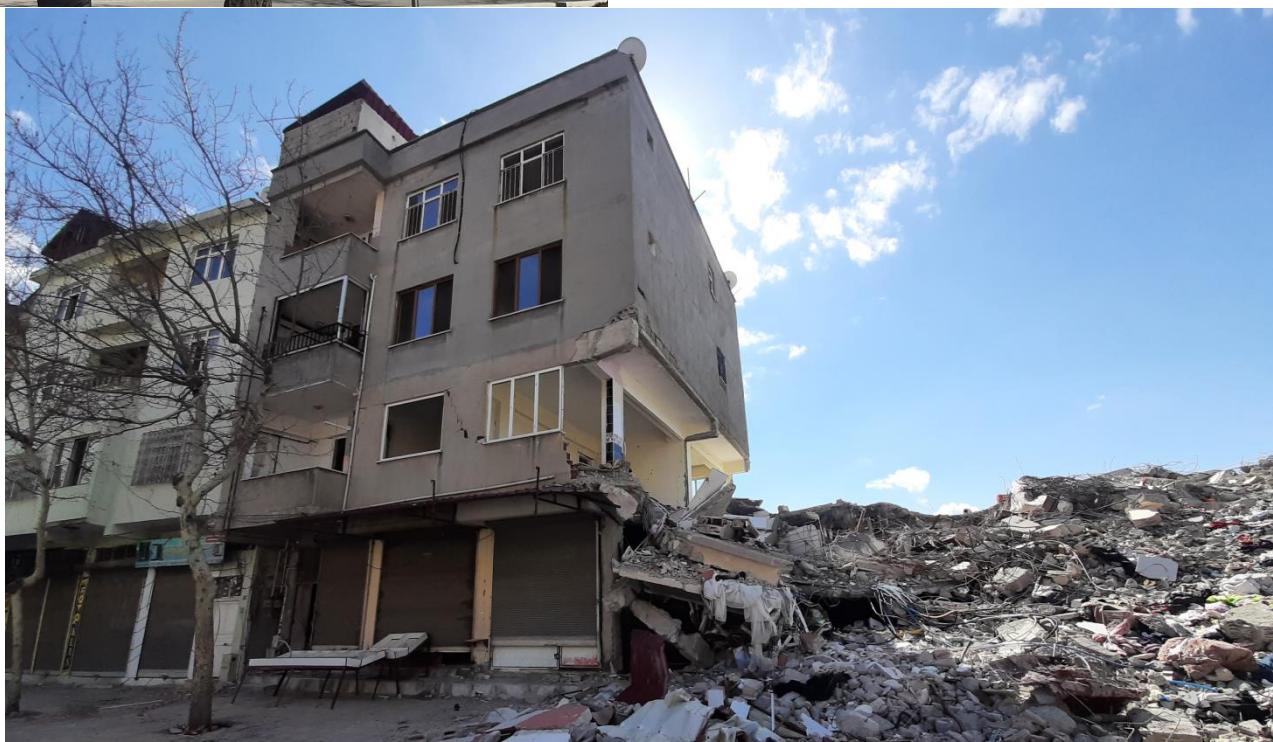
ضربه زدن ساختمان ها به همدیگر
