عملکرد ساختمان‌ها و زیرساخت‌ها در زلزله‌های دوگانه ۶ فوریه قهرمان ماراش ترکیه

مرتضی بسطامی

پژوهشگاه بین المللی زلزله شناسی و مهندسی زلزله

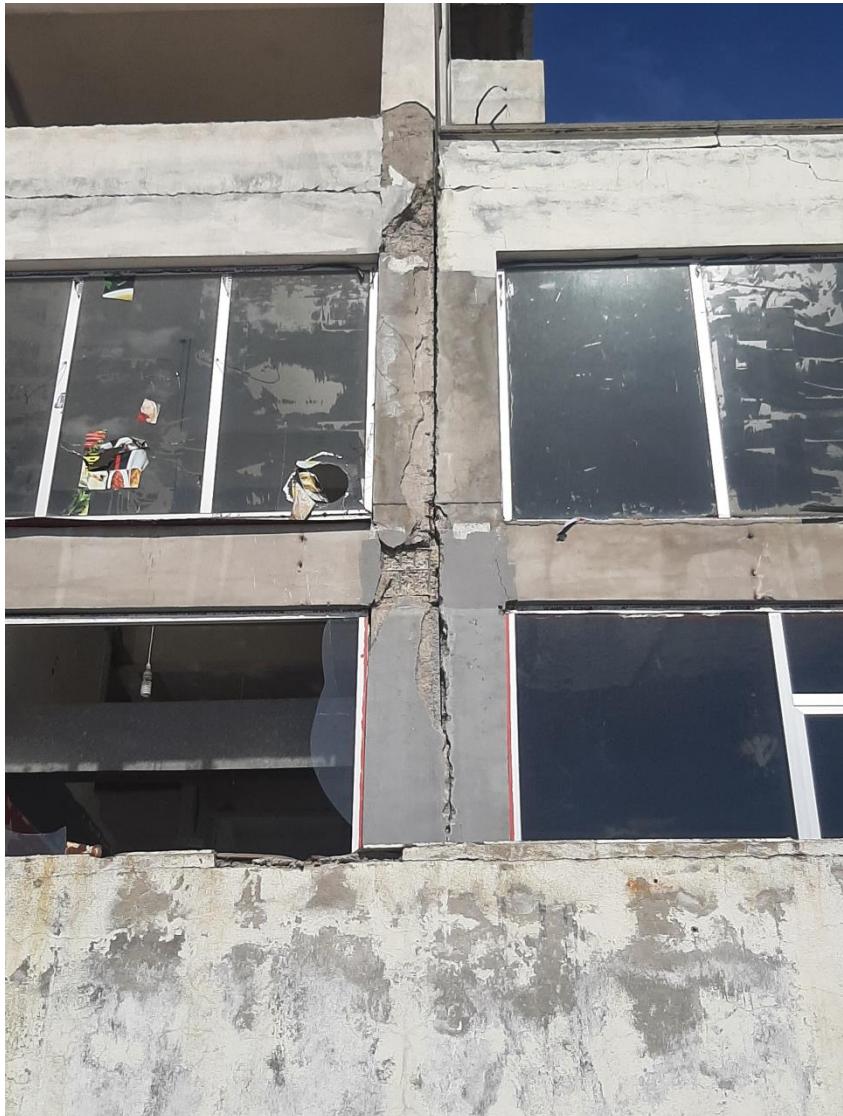
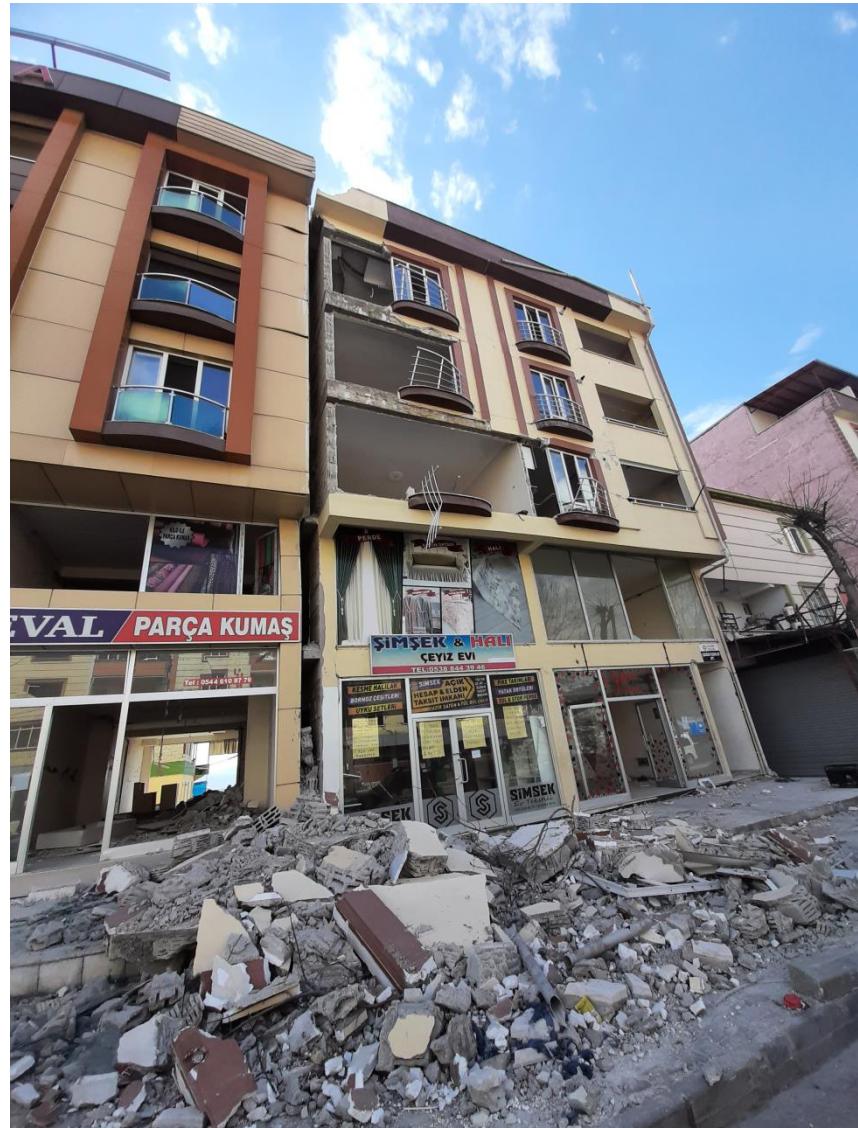
درز بین ساختمان ها

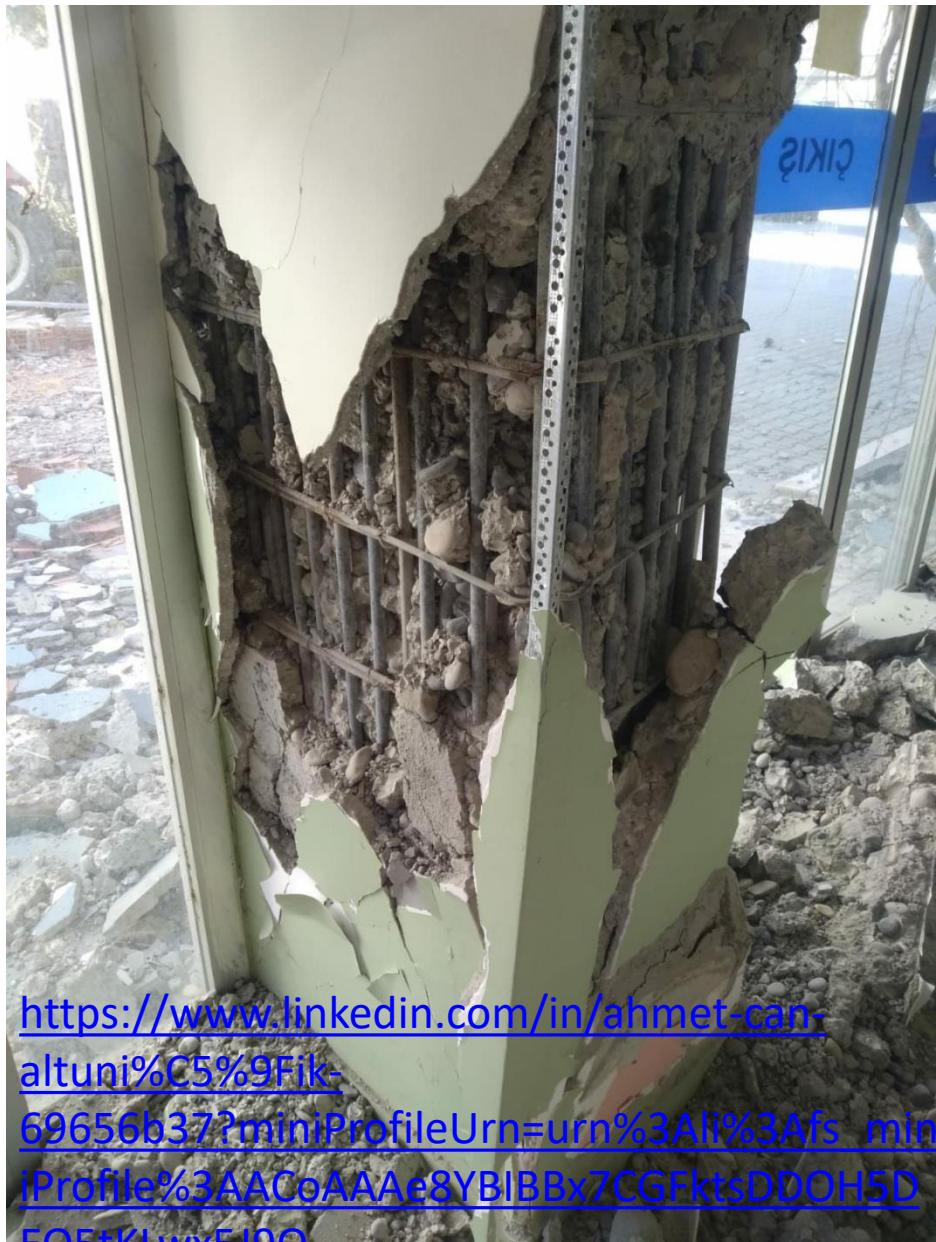
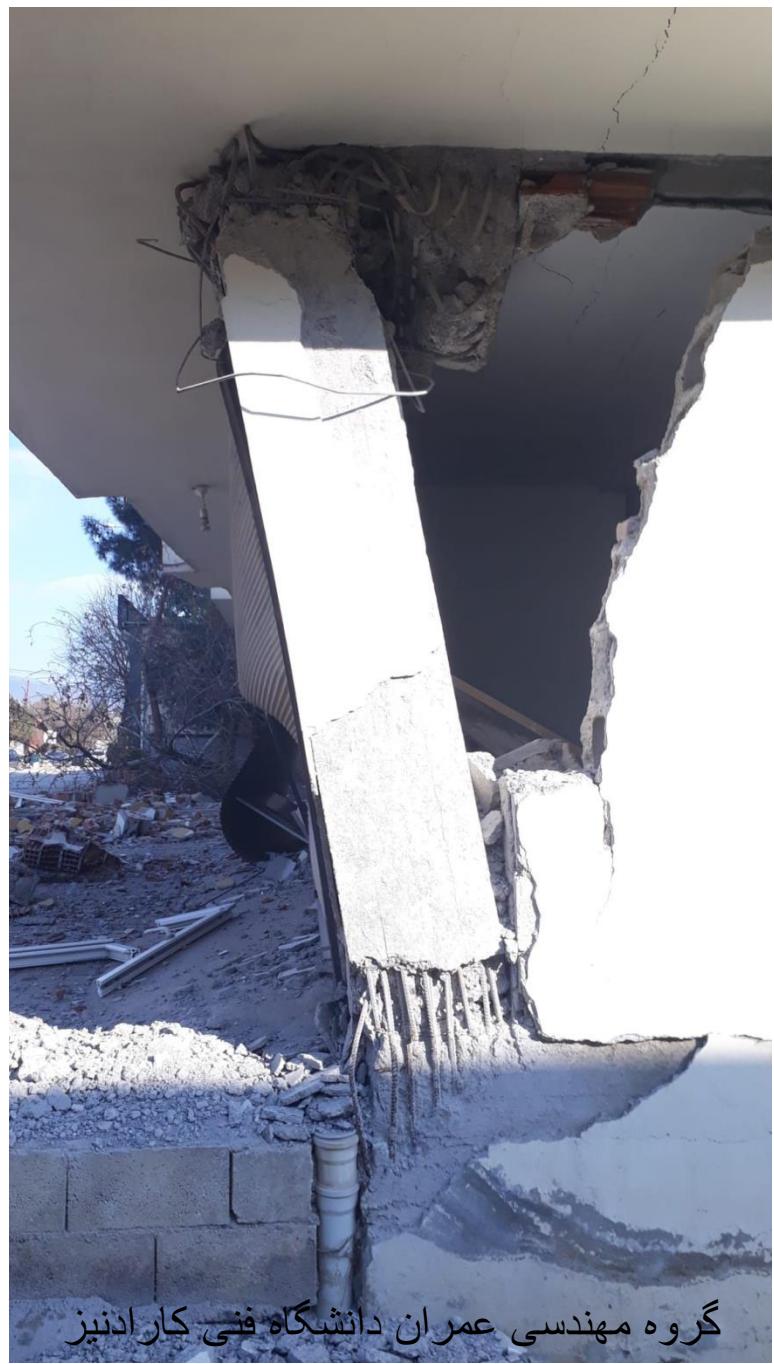
مفصل پلاستیک در ستون

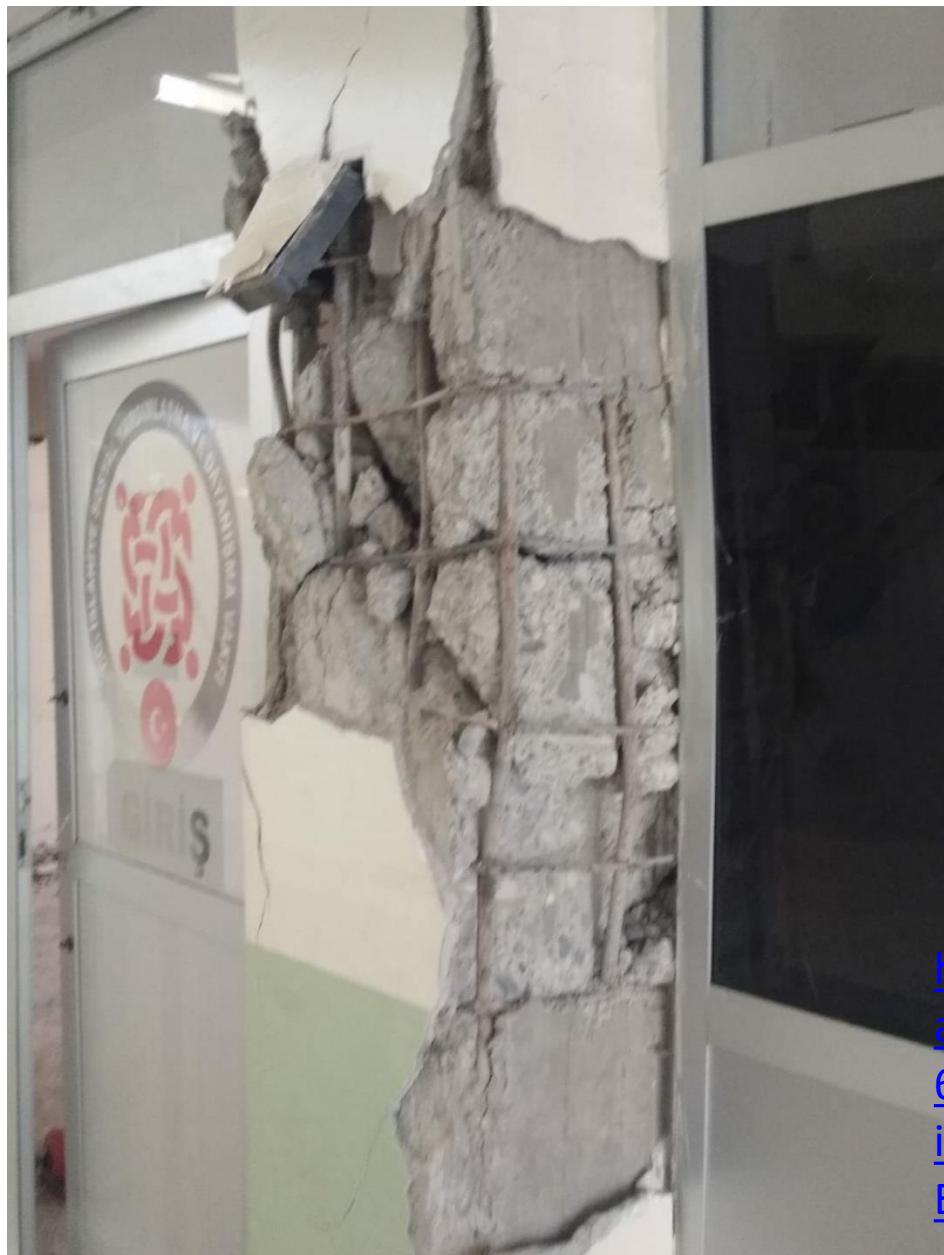
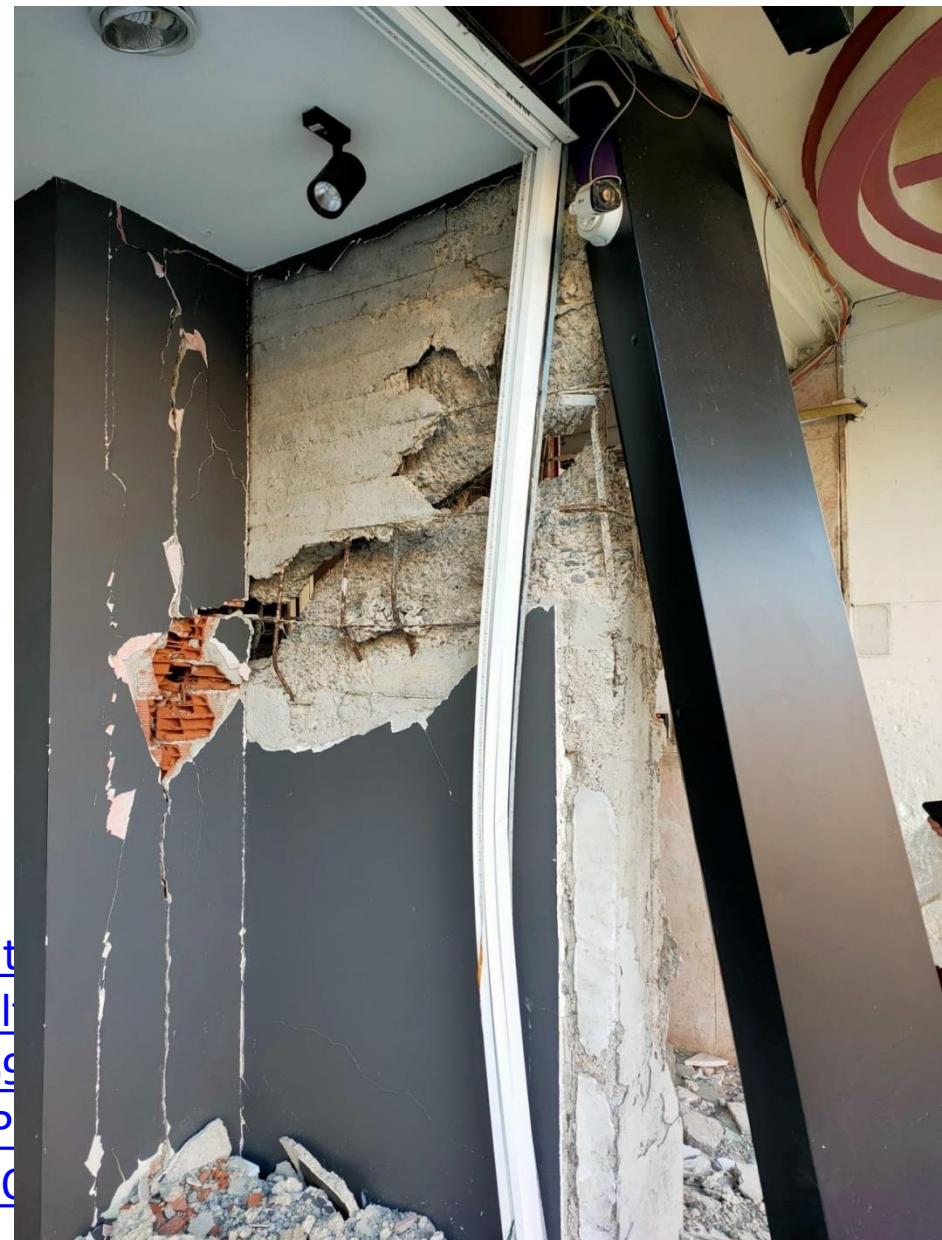
شکست برشی در ستون

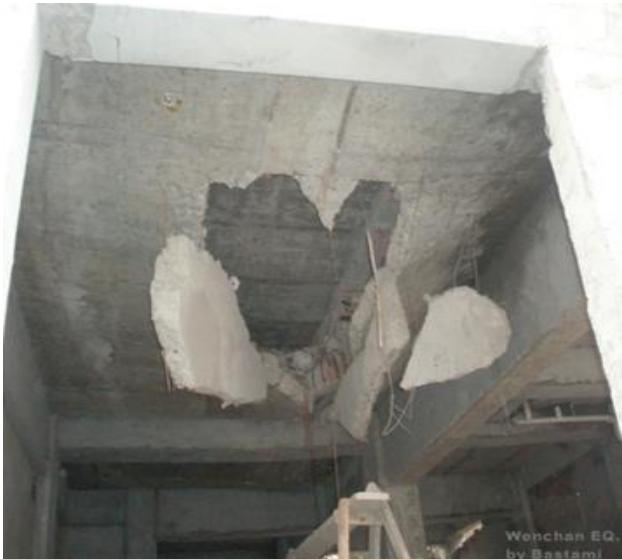
حالات آسیب دال

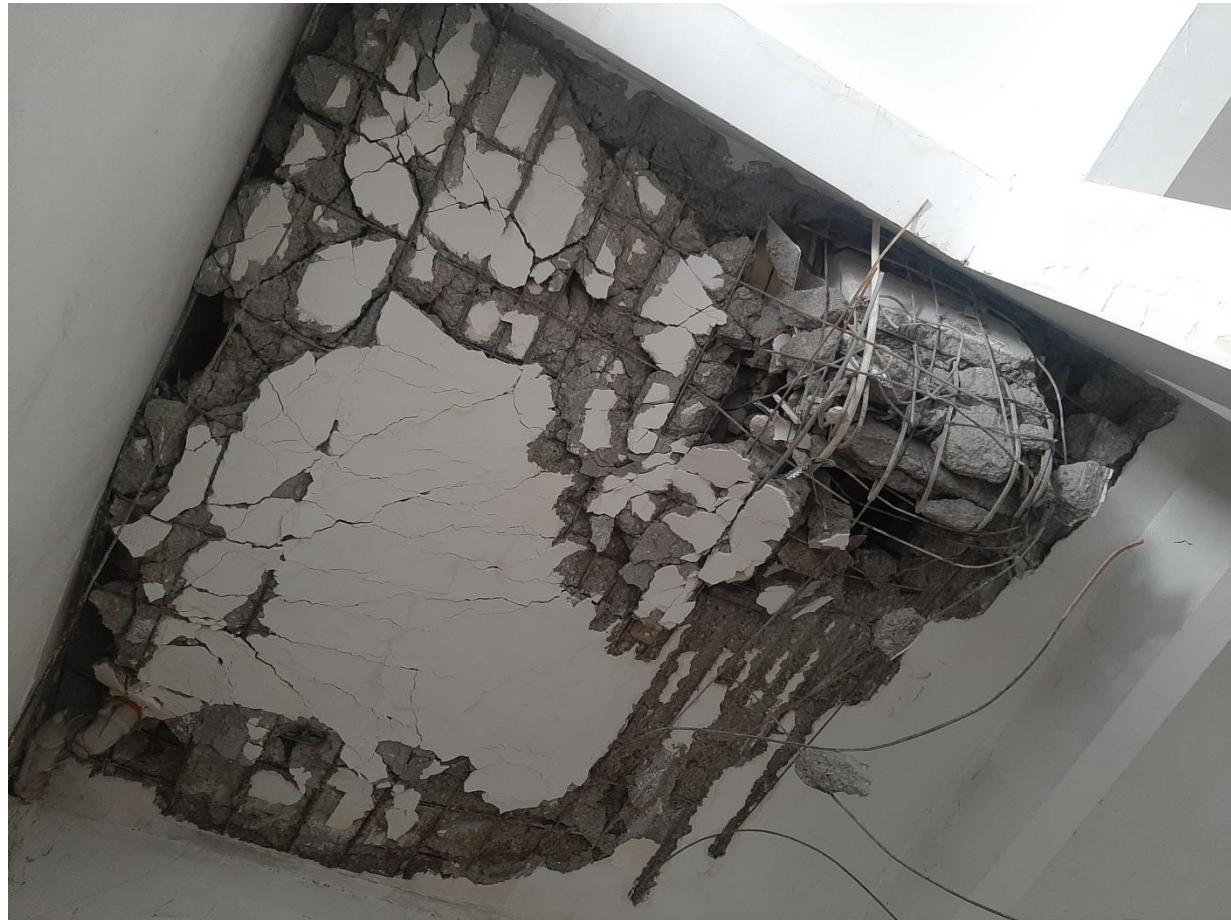
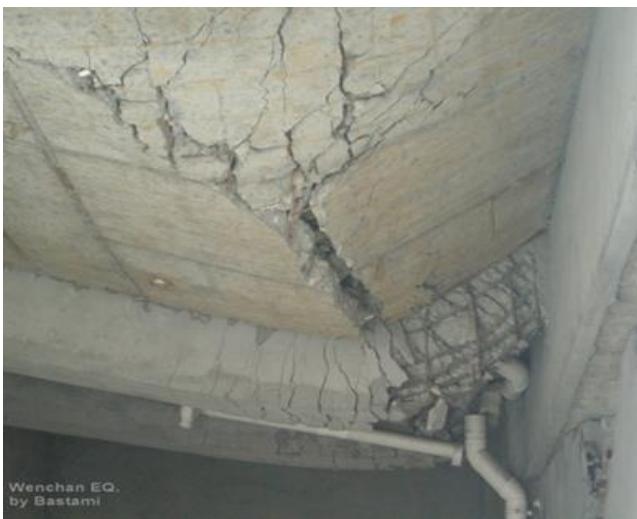
شکست پانچ دال

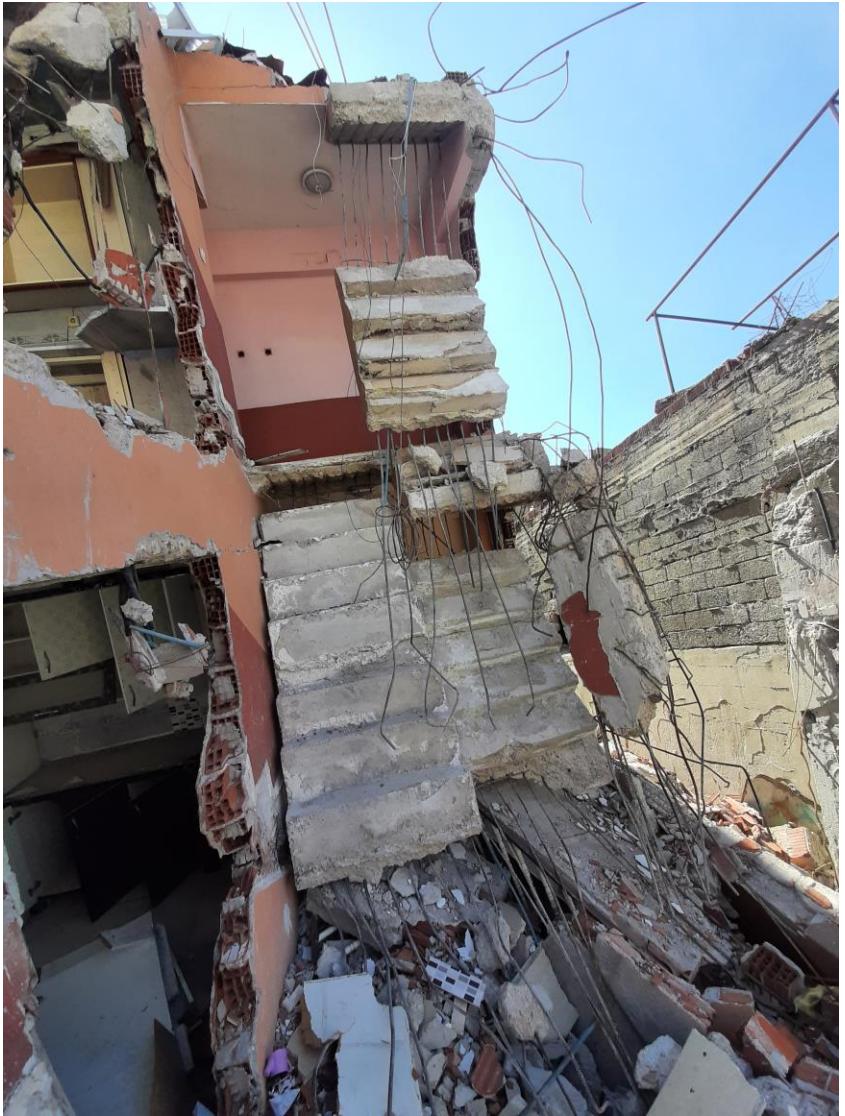
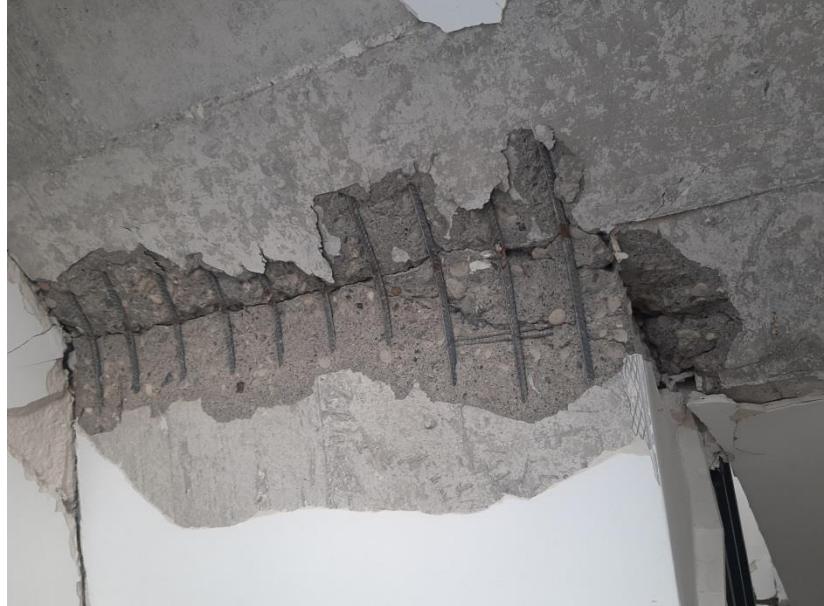
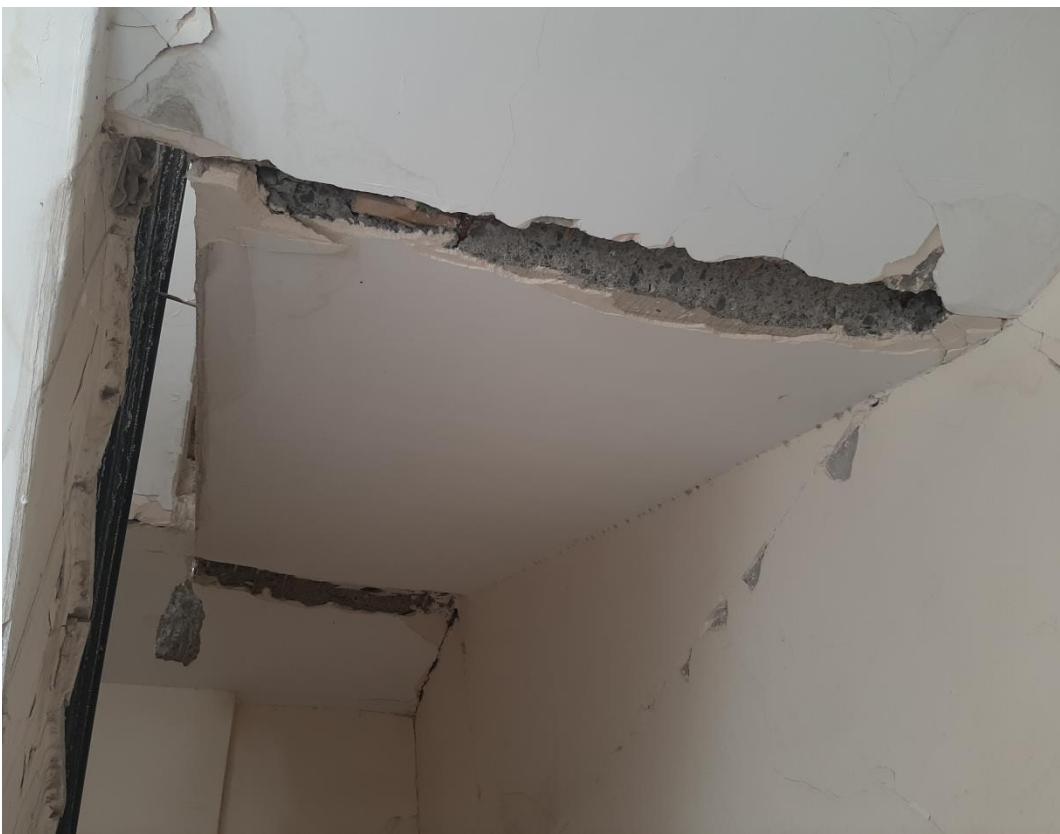
راه پله

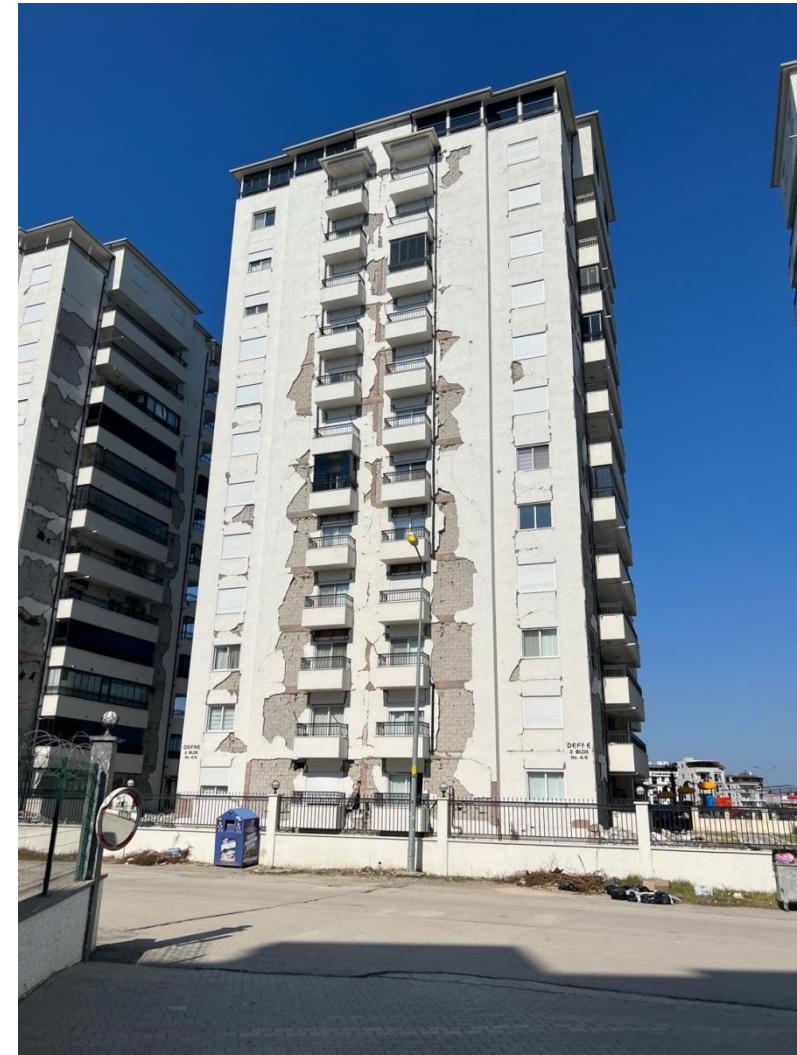
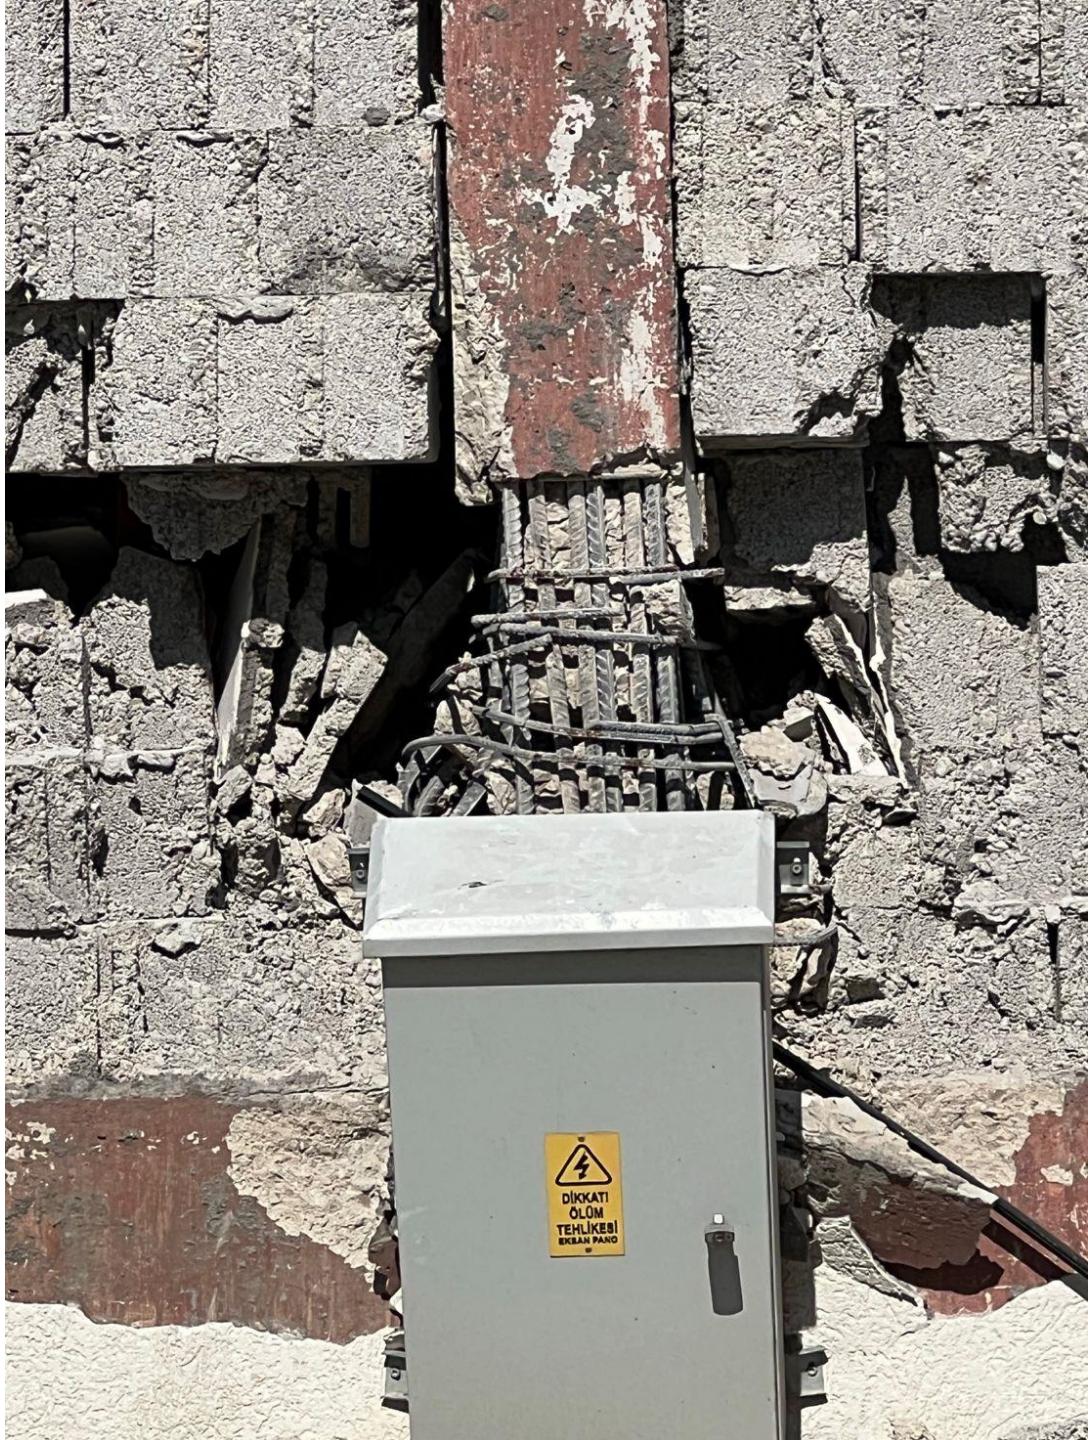
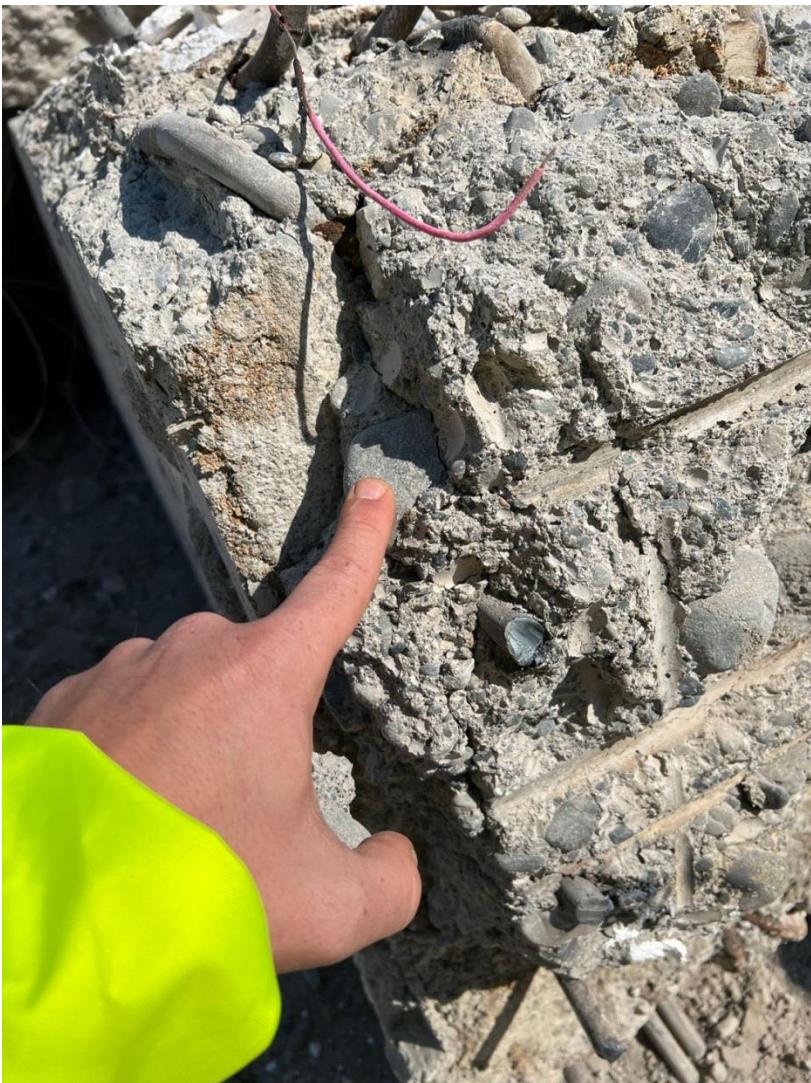
The last I want to convey will be the illustrated example; It is a 2-year-old site, high-rise and 12-floor. Its sales continued until the last moment (between 6-10 million TL). Deficiencies in the details. We can say that there is a lack of control mechanism.

The main shortcoming is the unqualified administrators, the students established in every district in the last 20 years. The quality of the so-called civil engineer graduated from the university without a civil servant, the fact that the system that will provide control has lost its seriousness in bureaucracy and local relations, and most importantly, the unconsciousness of the society.

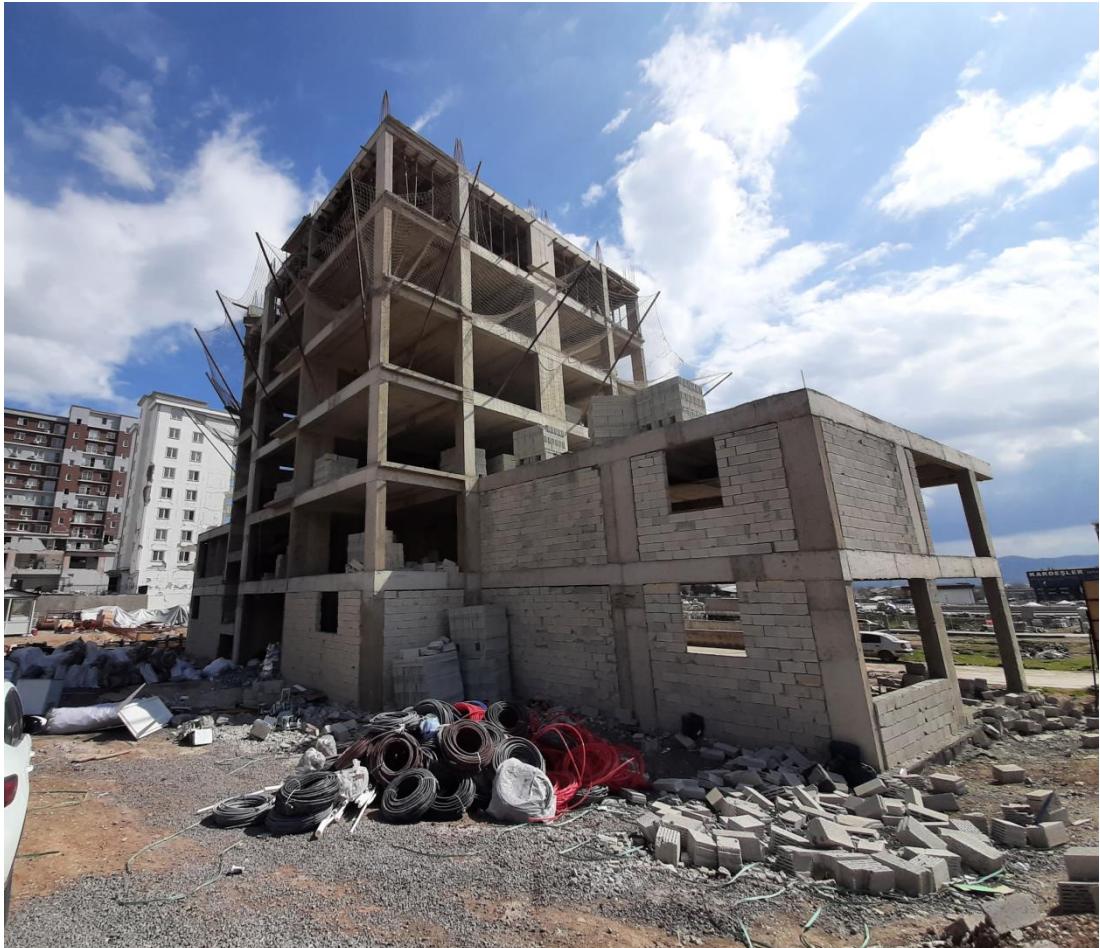
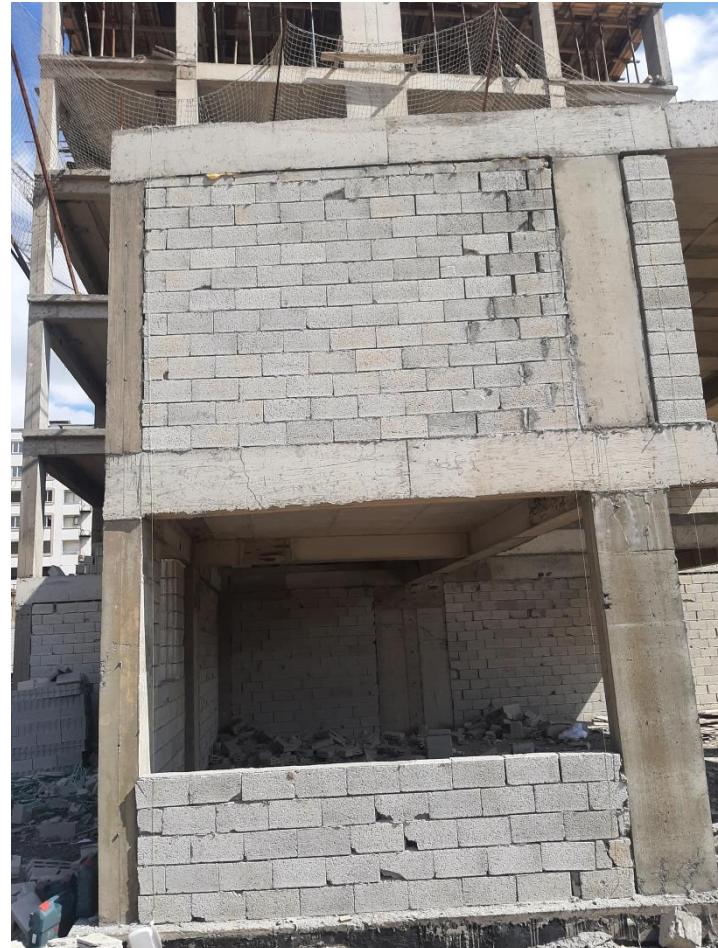
ساختمان در حال ساخت (با ایرادت موجود در ساختمان های آسیب دیده)

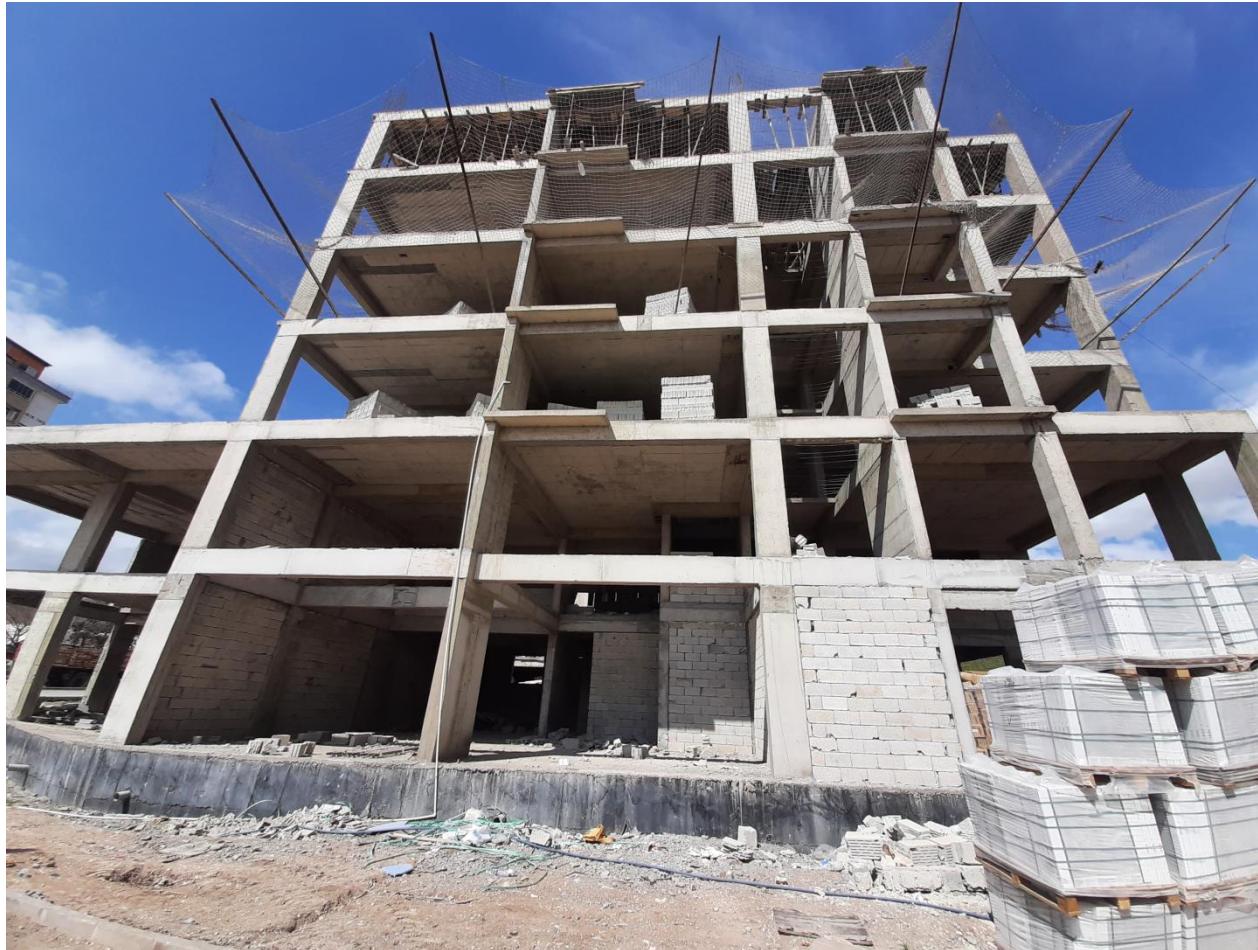
ساختمان در حال ساخت (با ایرادت موجود در ساختمان های آسیب دیده)

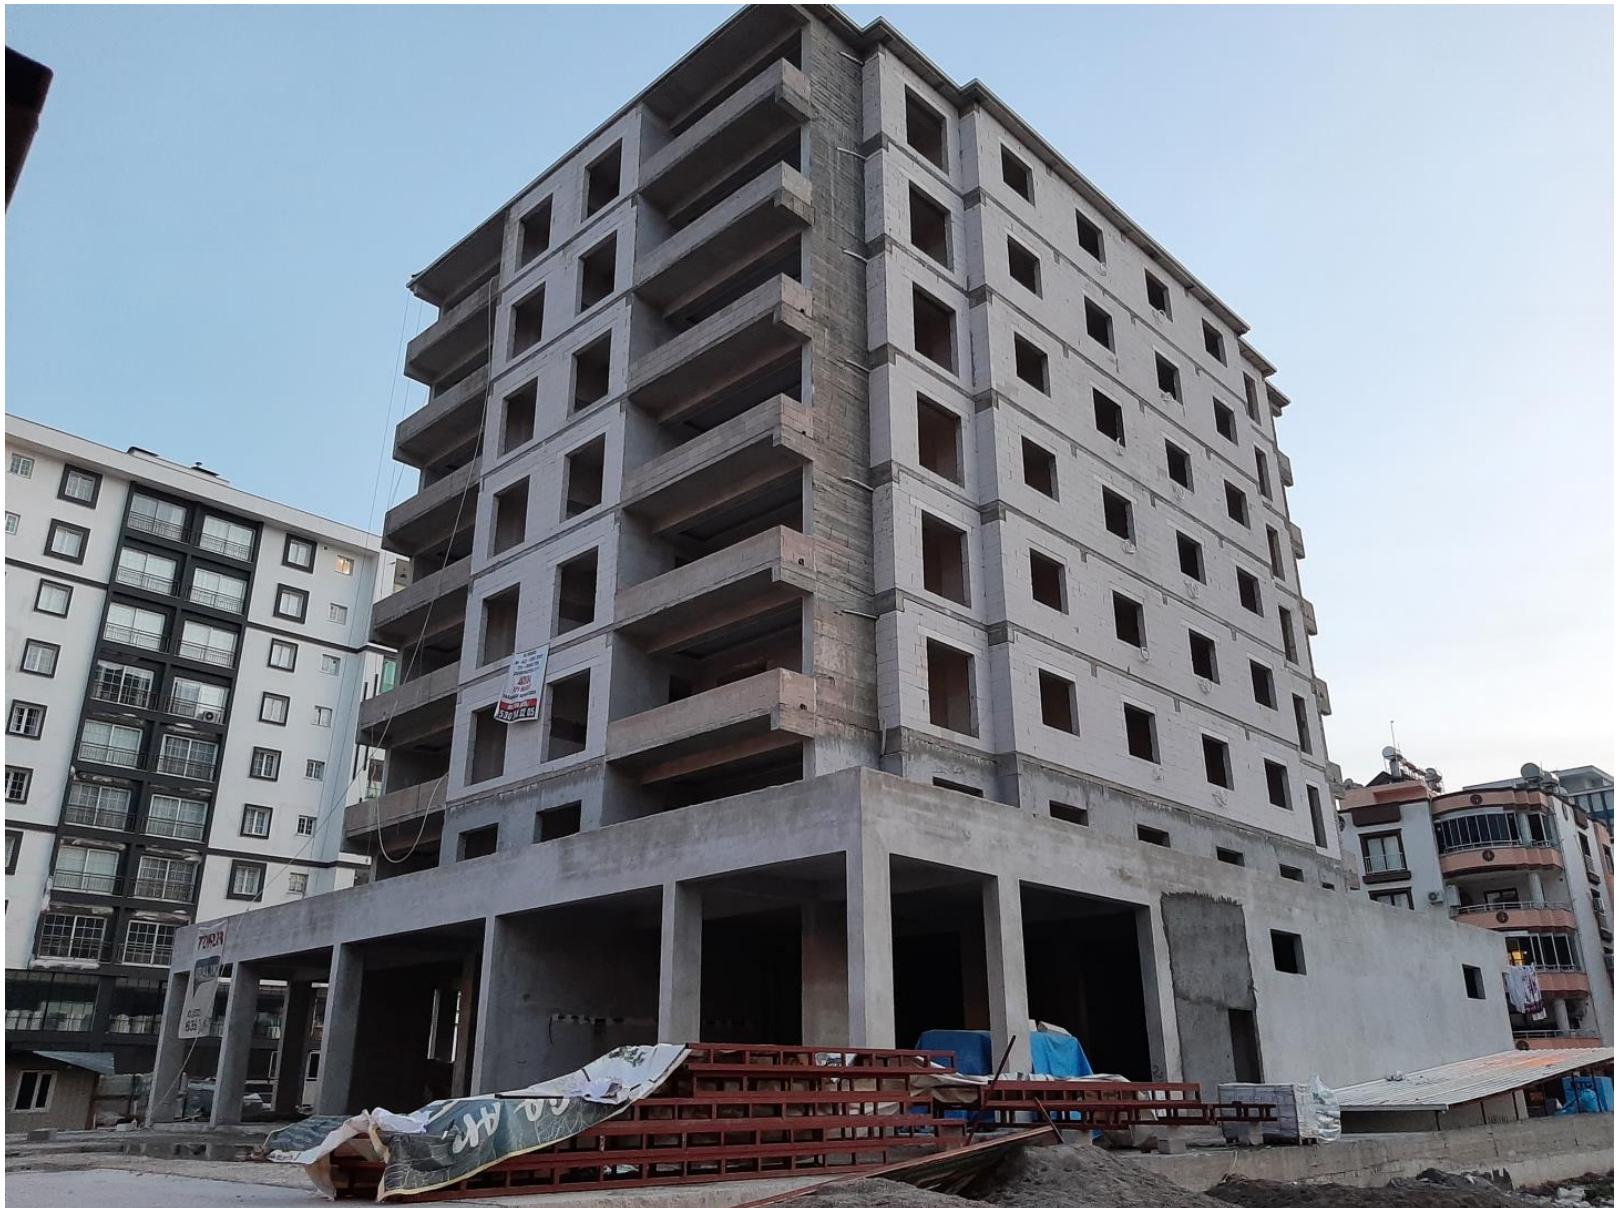
ساختمان در حال ساخت با کیفیت و عملکرد مطلوب(عثمانیه)

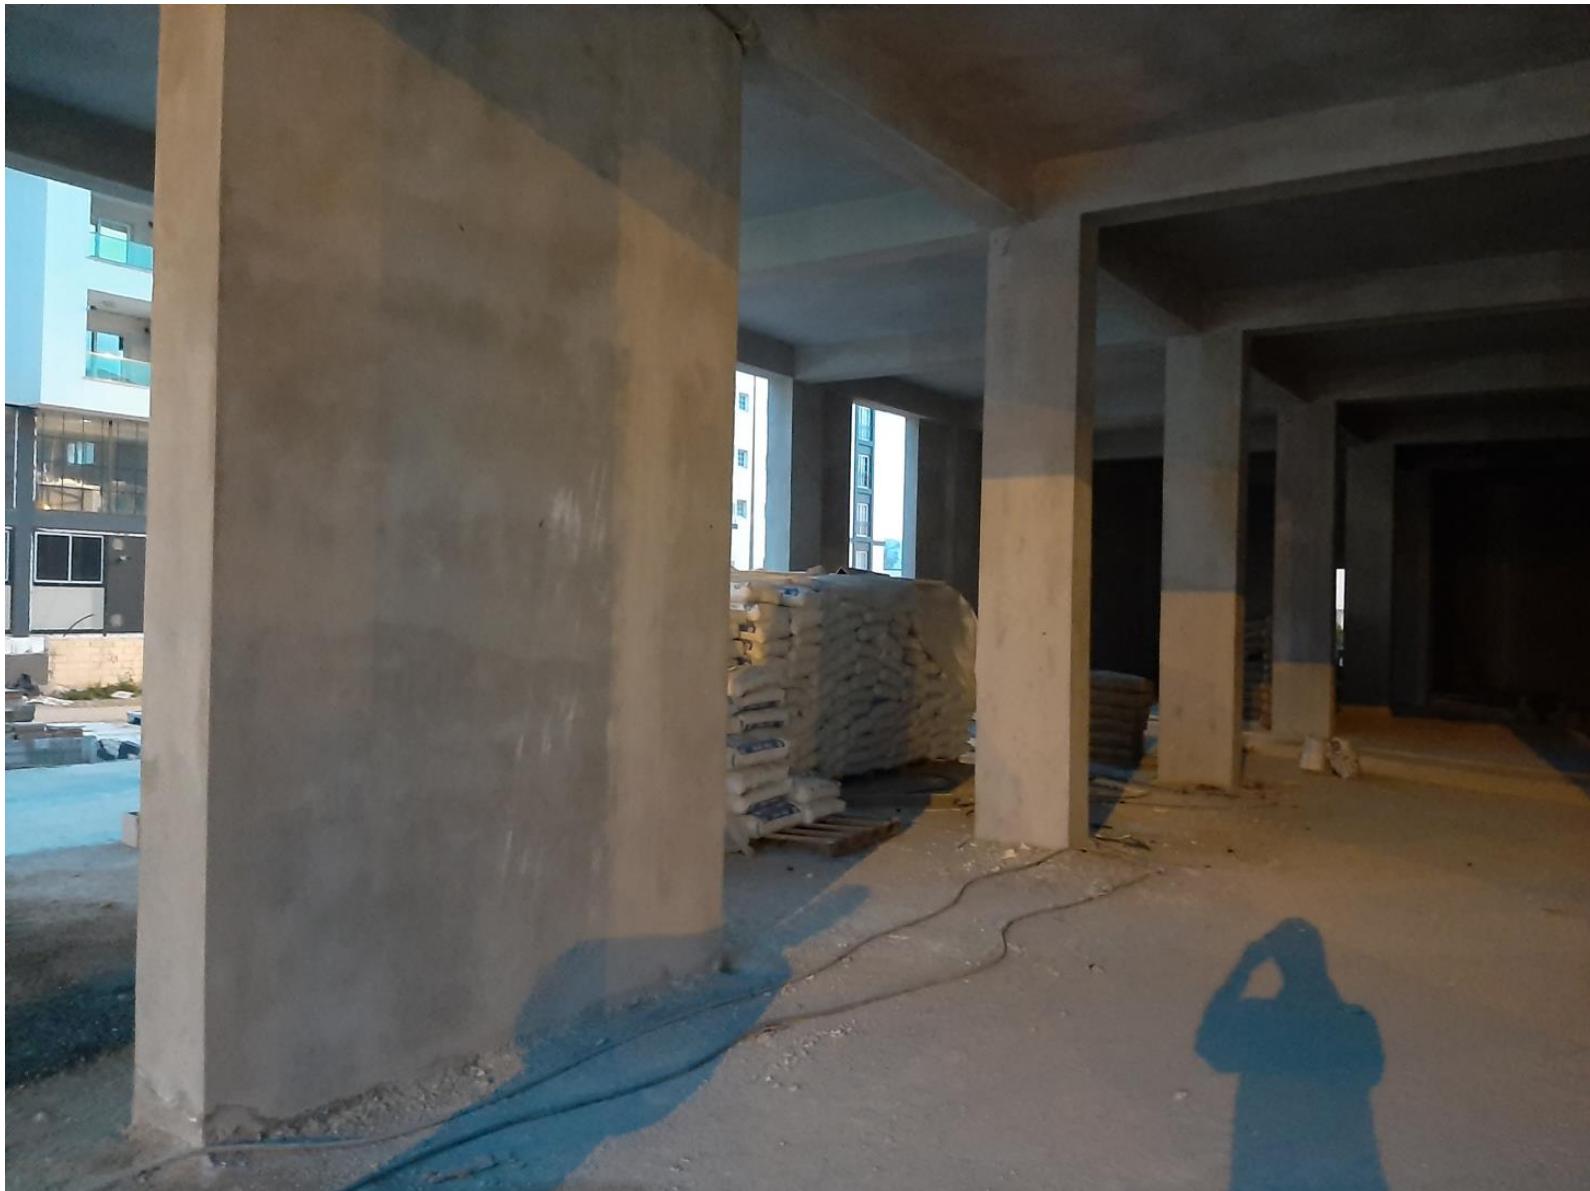
ساختمن در حال ساخت با کیفیت و عملکرد مطلوب(عثمانیه)

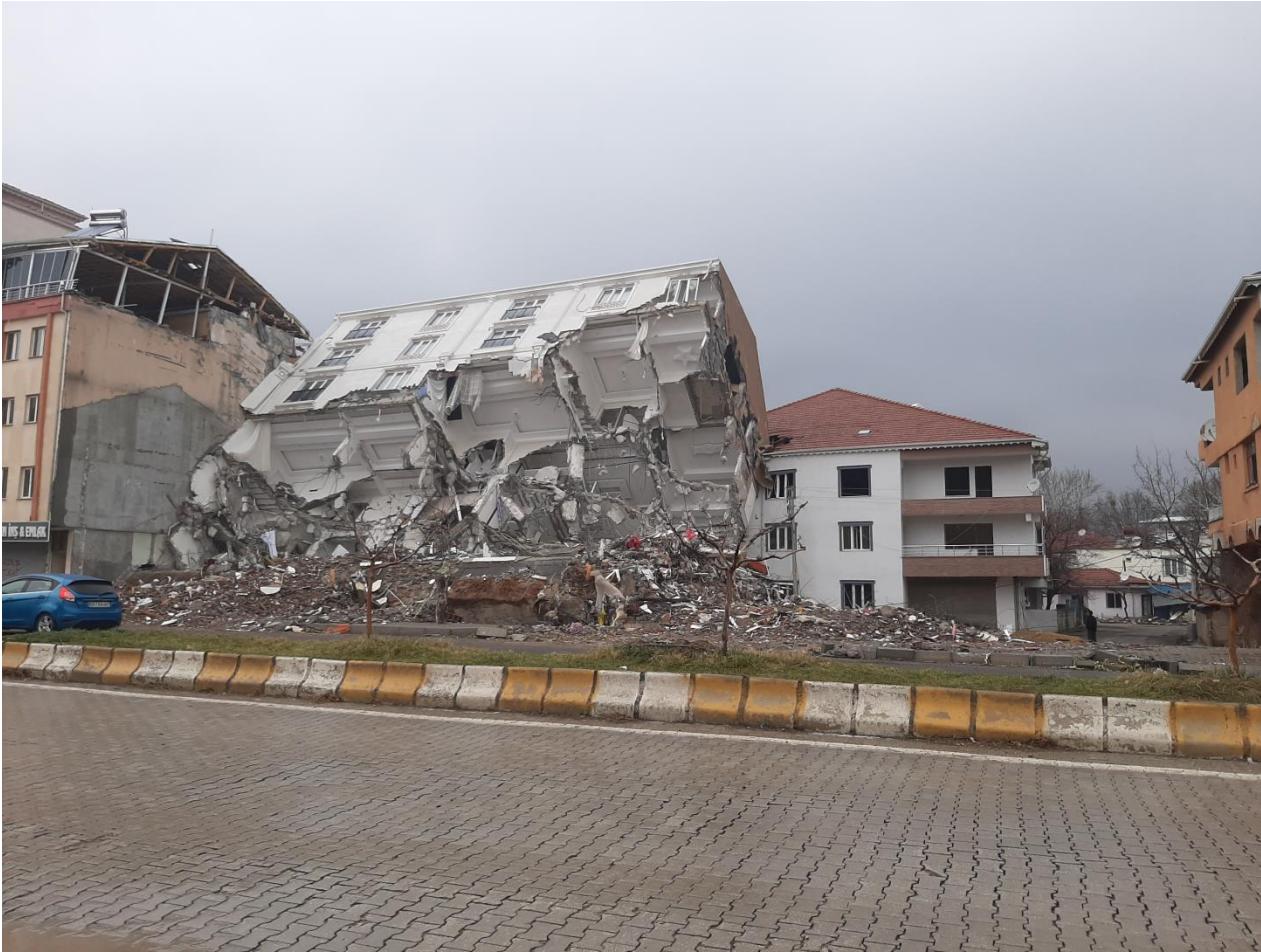
اثرات روانگرایی بر عملکرد ساختمان ها

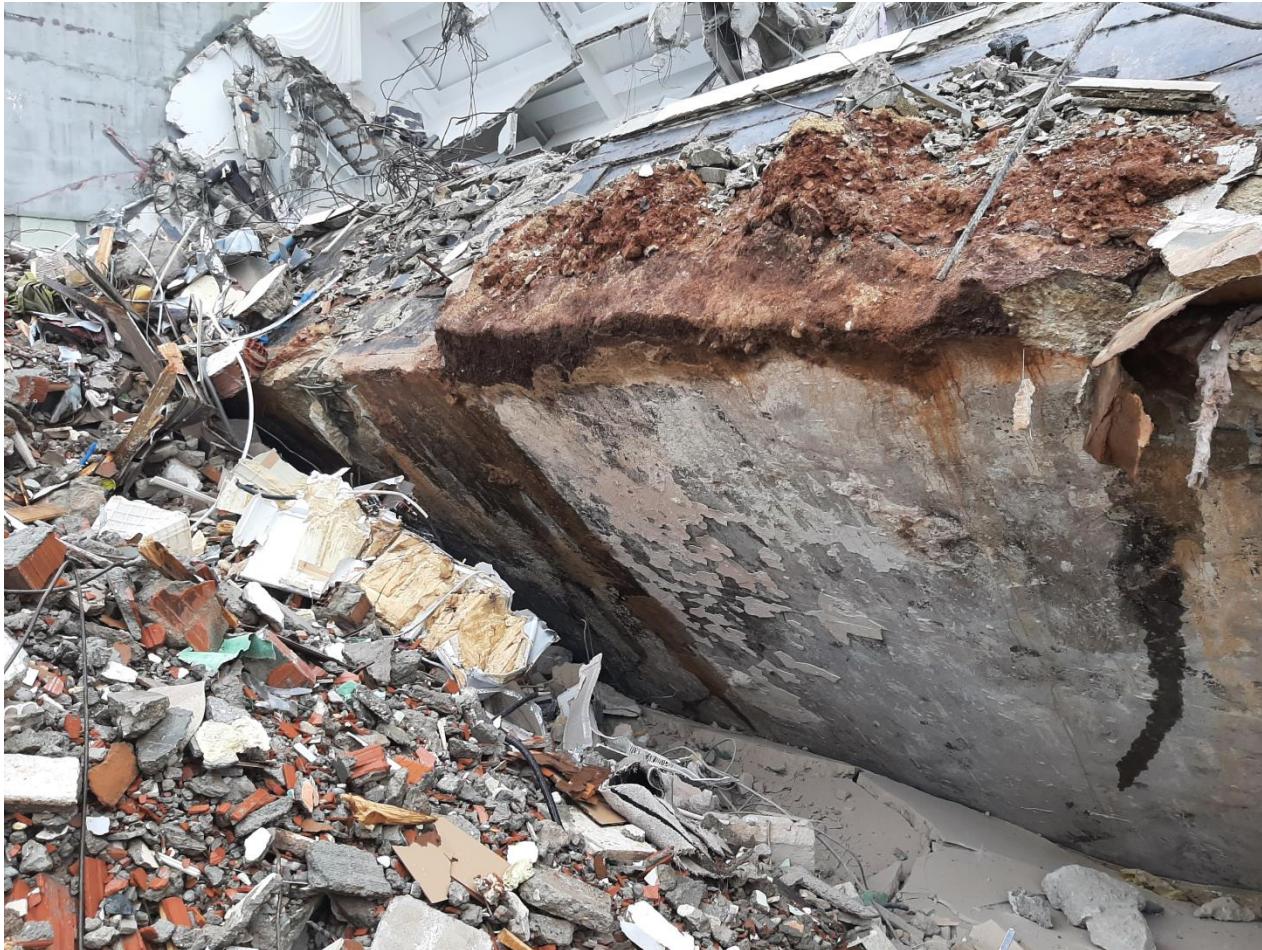
پی گستردہ
