عملکرد ساختمان‌ها و زیرساخت‌ها در زلزله‌های دوگانه ۶ فوریه قهرمان ماراش ترکیه

مرتضی بسطامی

پژوهشگاه بین المللی زلزله شناسی و مهندسی زلزله

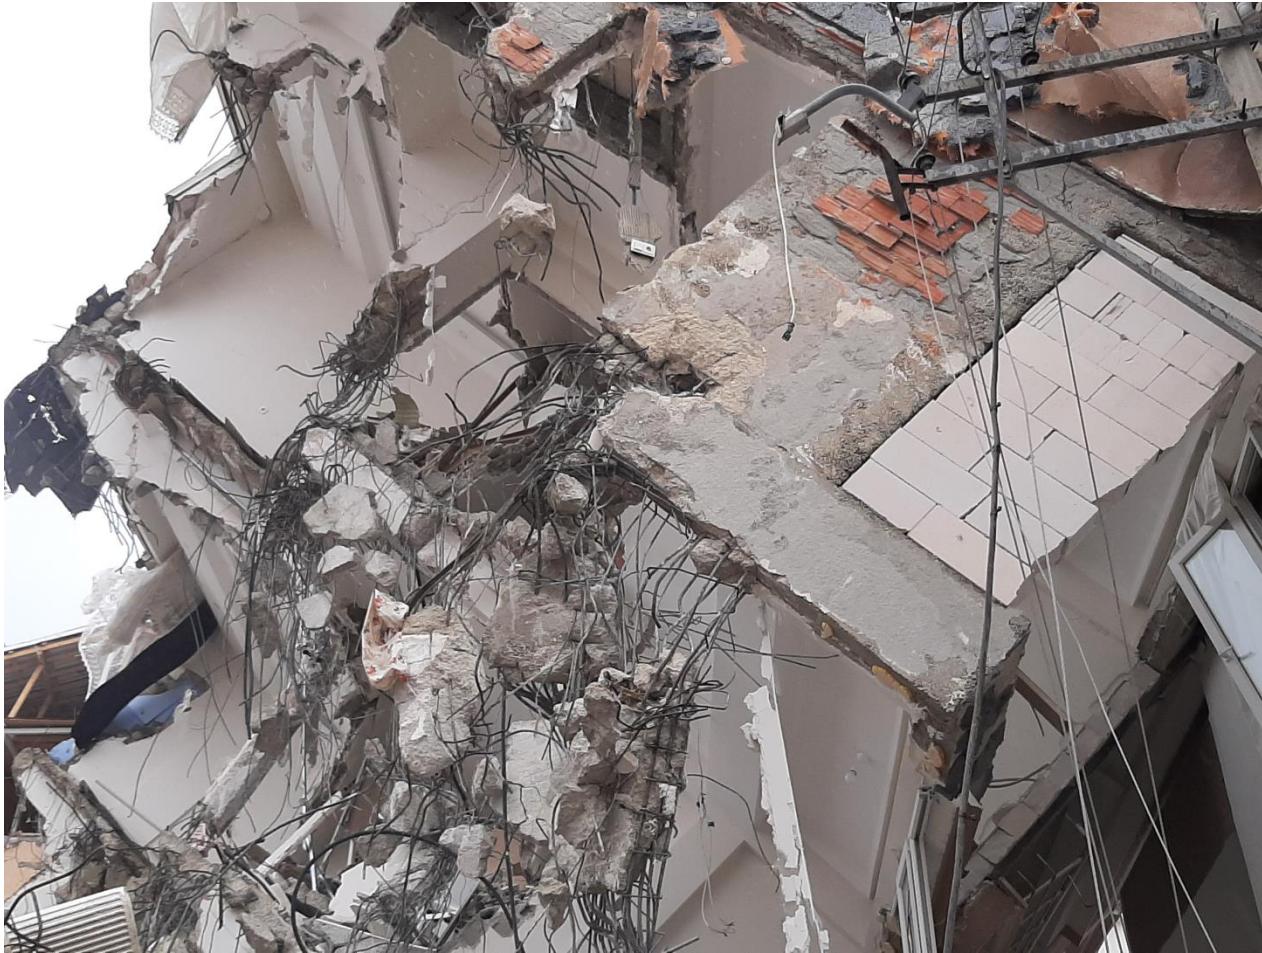
اثرات روانگرایی بر عملکرد ساختمان ها

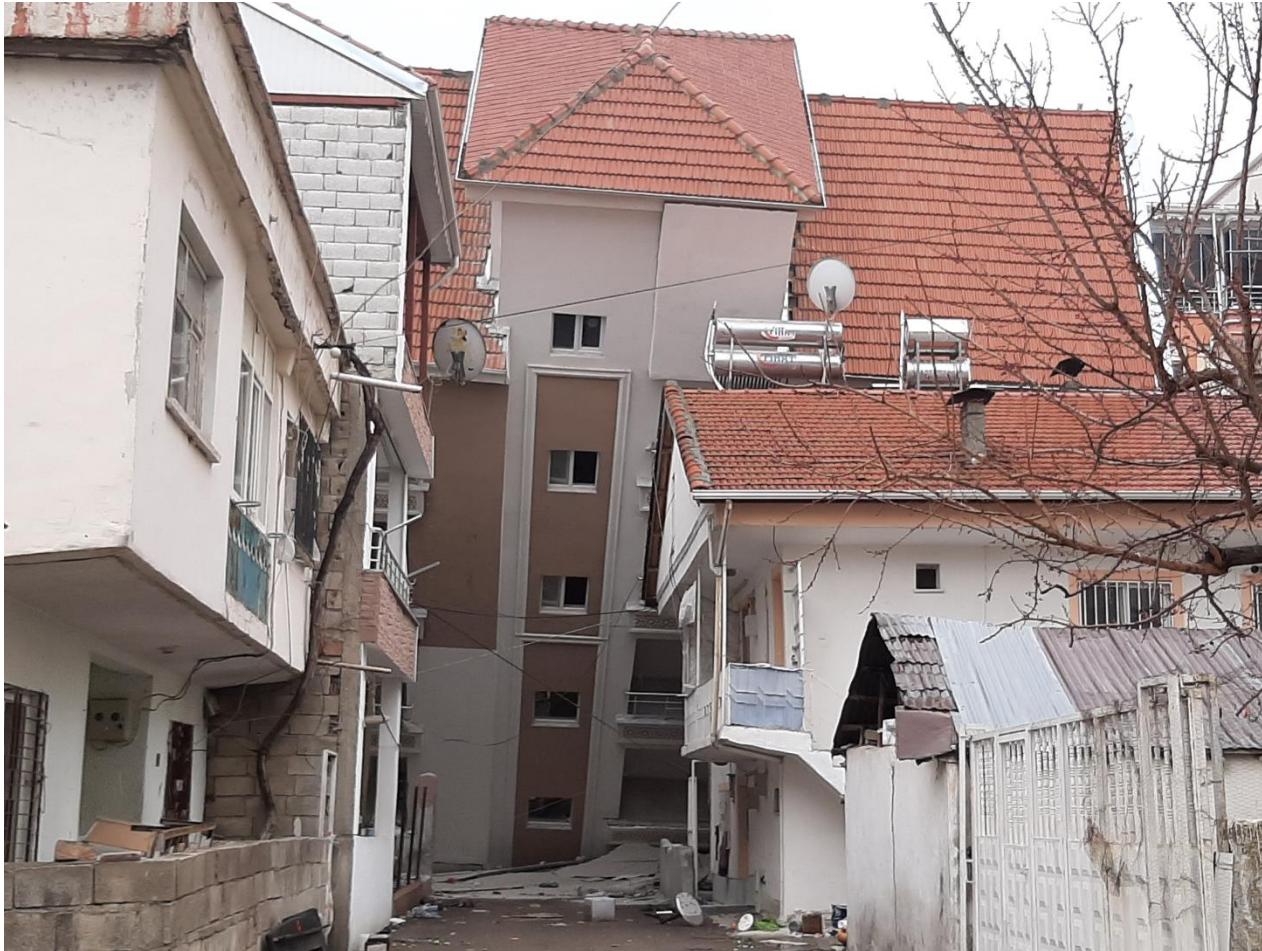
اثرات روانگرایی بر عملکرد ساختمان ها

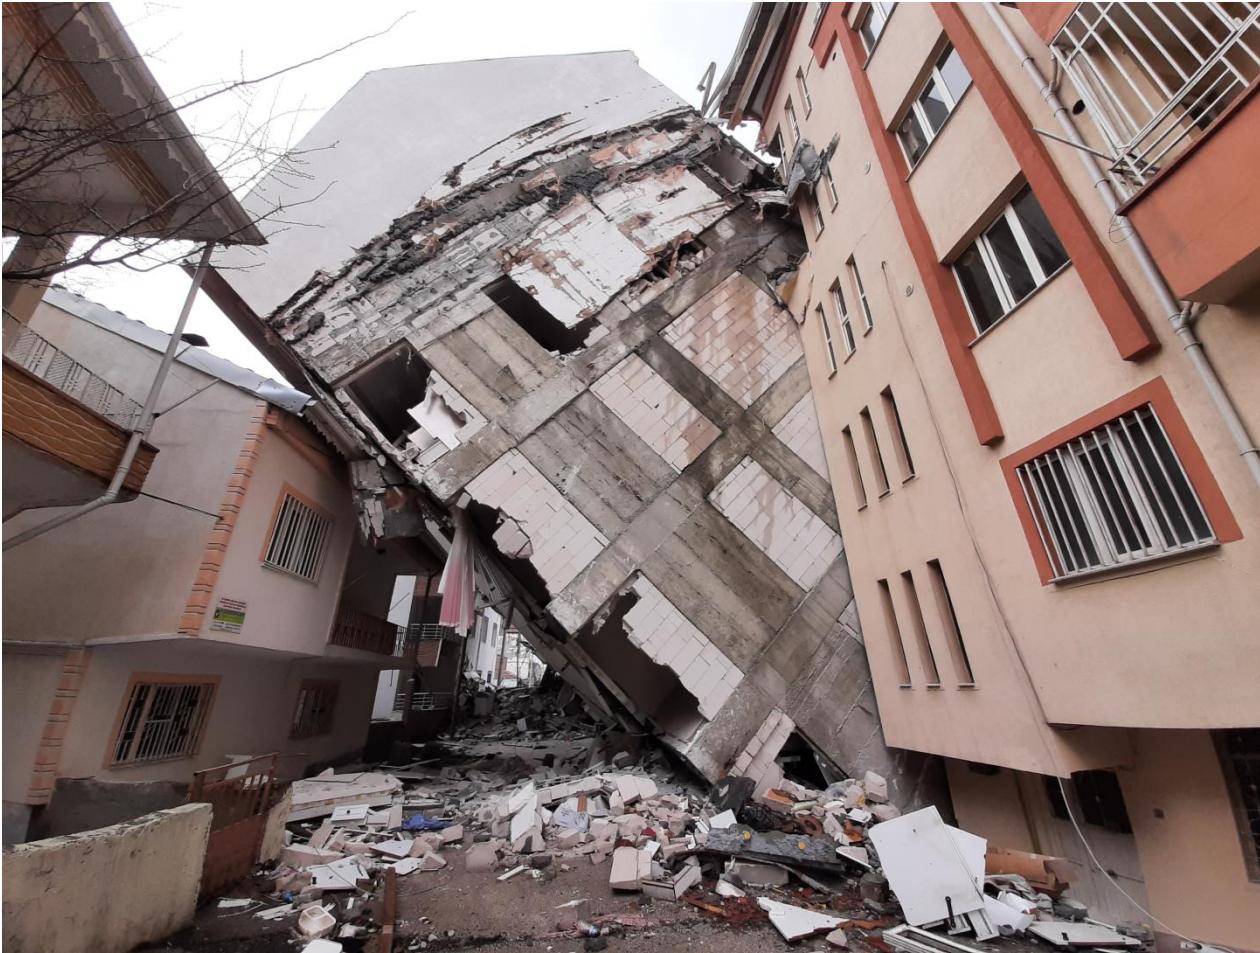
اثرات روانگرایی بر عملکرد ساختمان ها

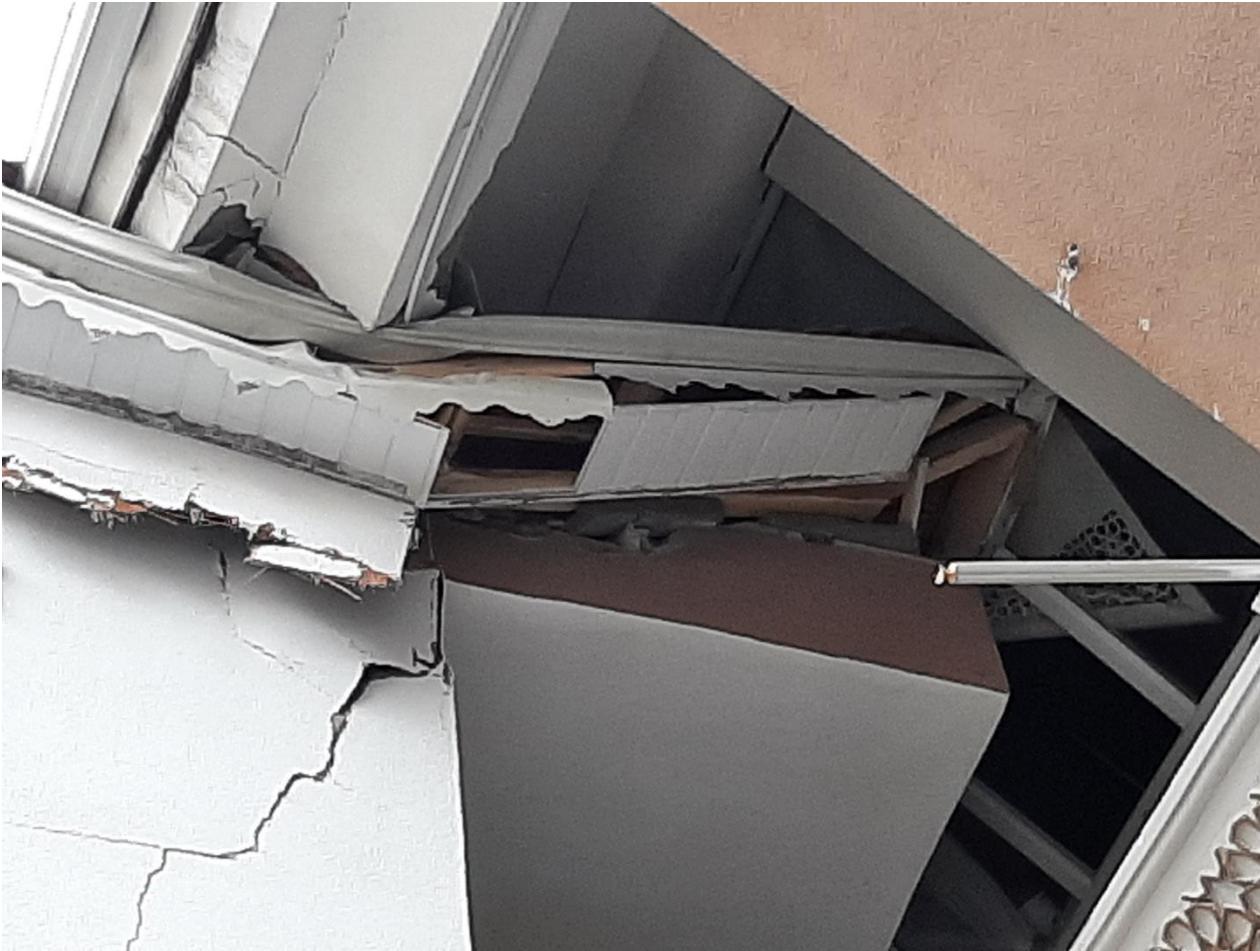
اثرات روانگرایی بر عملکرد ساختمان ها

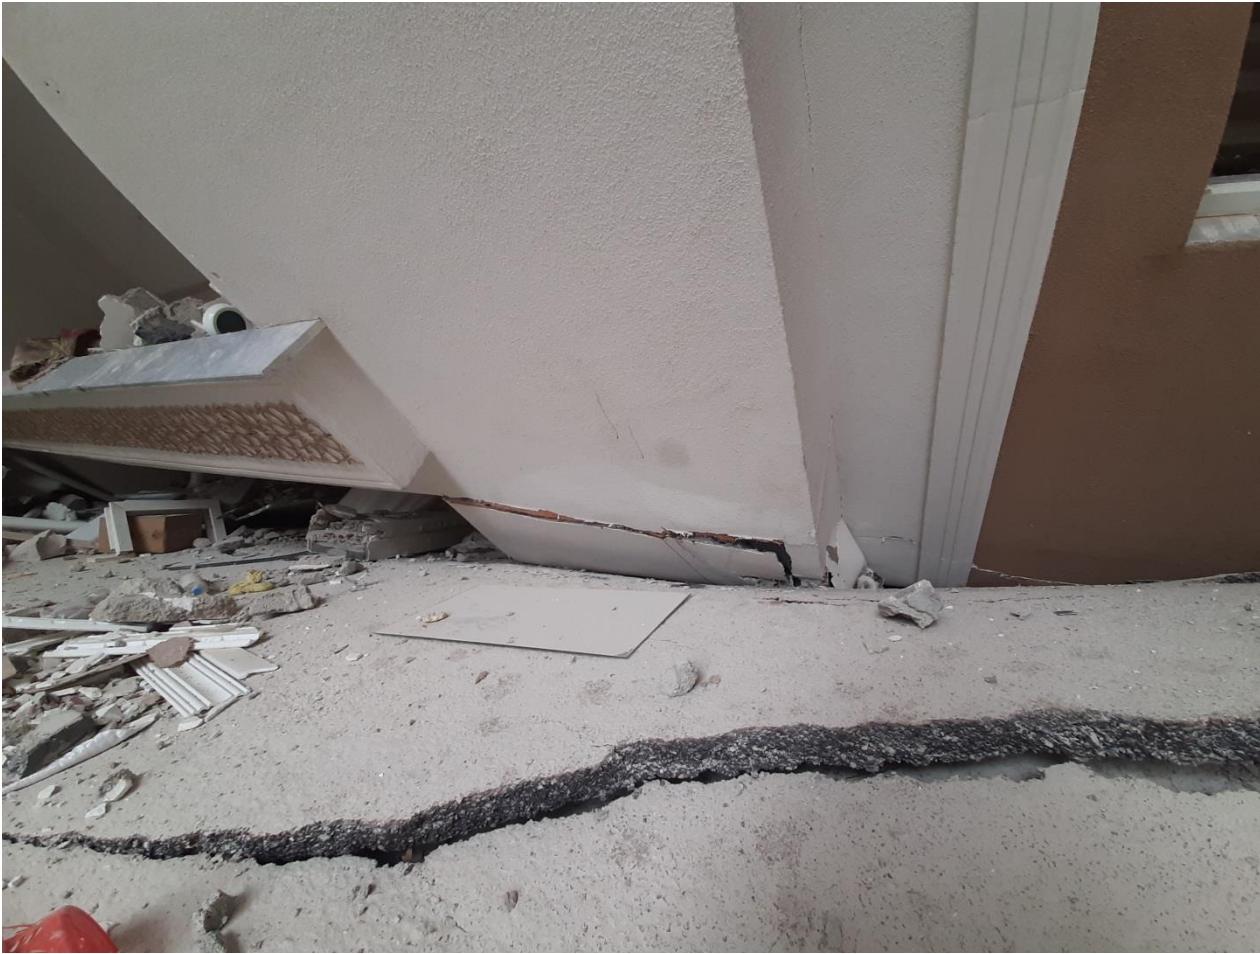
اثرات روانگرایی بر عملکرد ساختمان ها

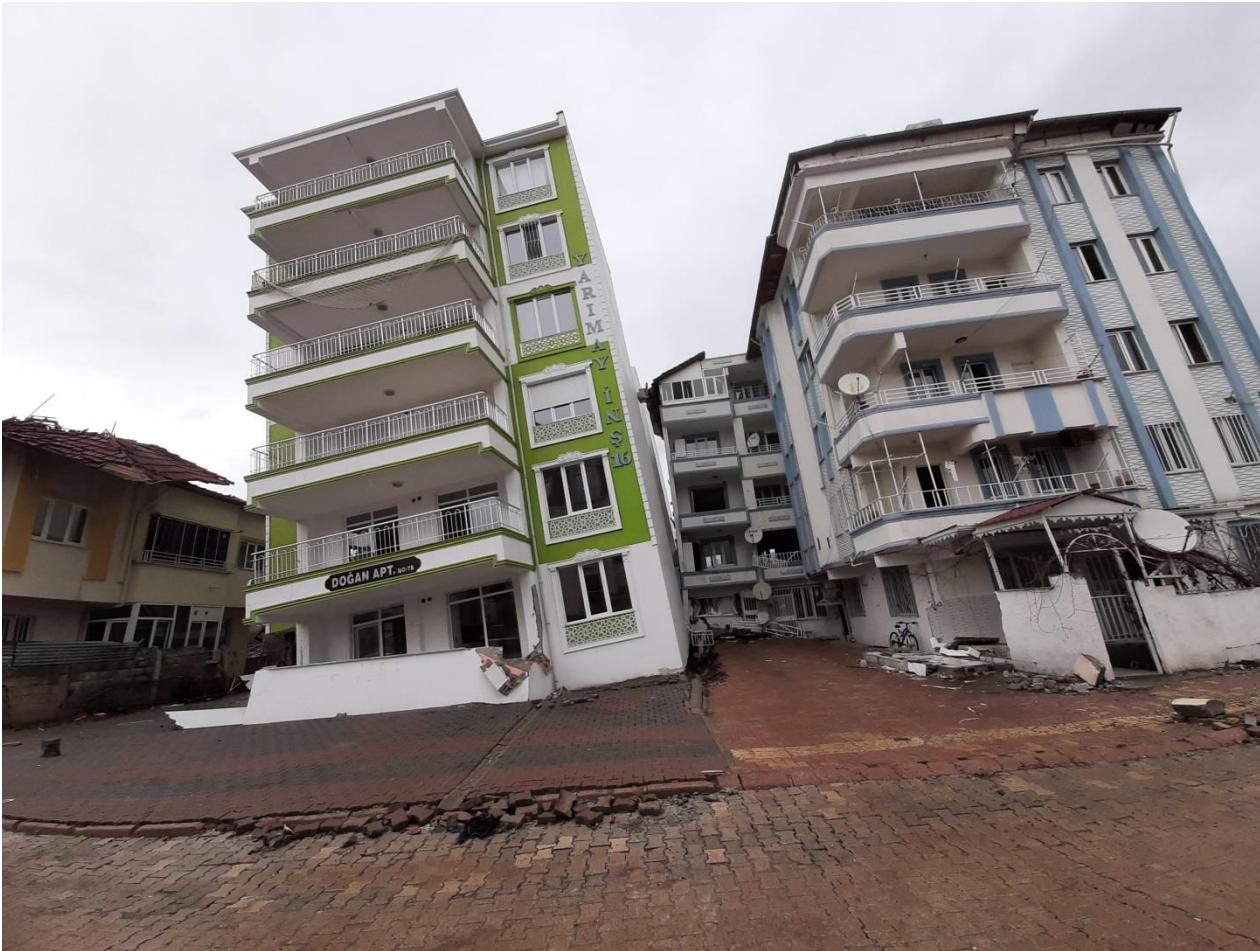
اثرات روانگرایی بر عملکرد ساختمان ها

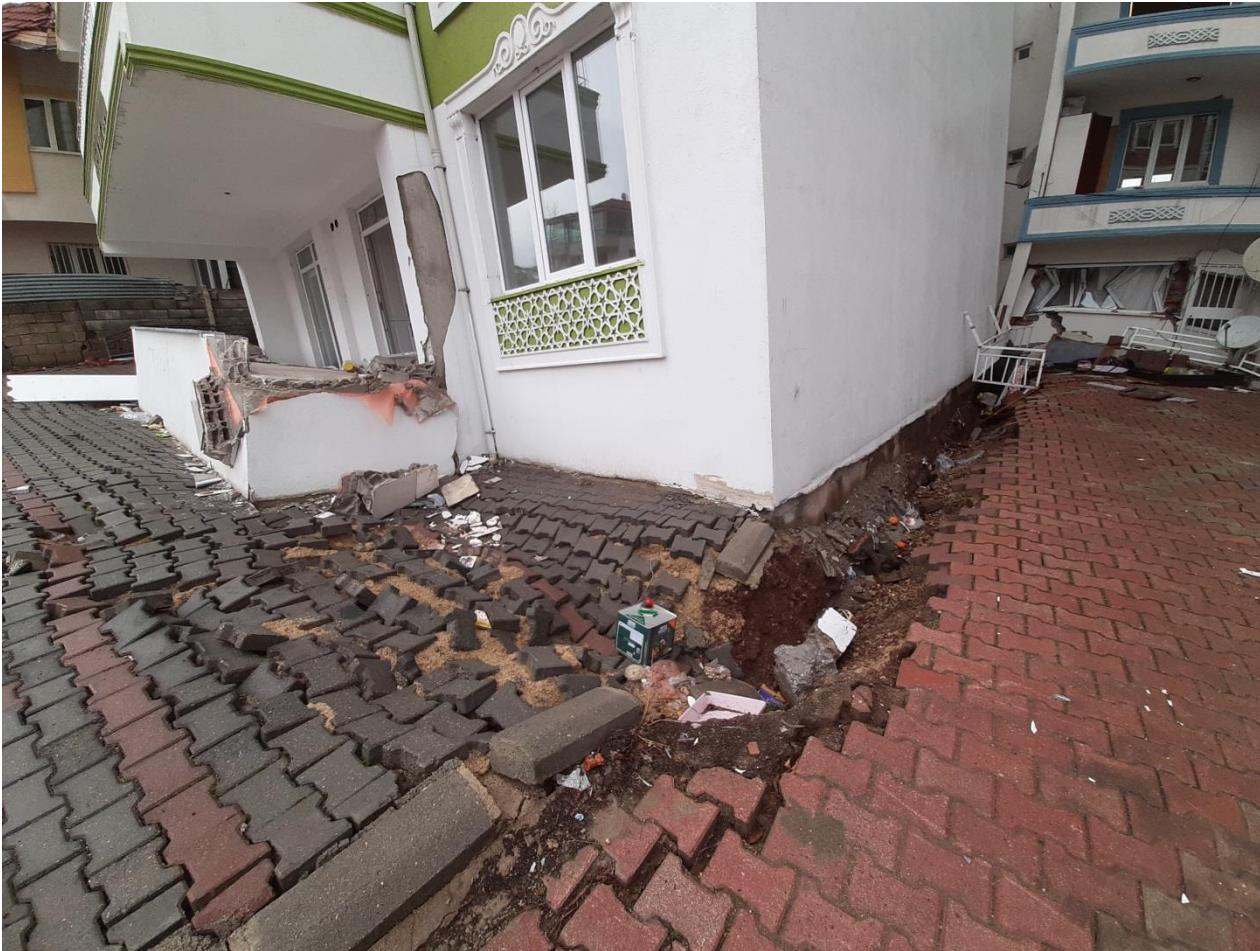
اثرات روانگرایی بر عملکرد ساختمان ها

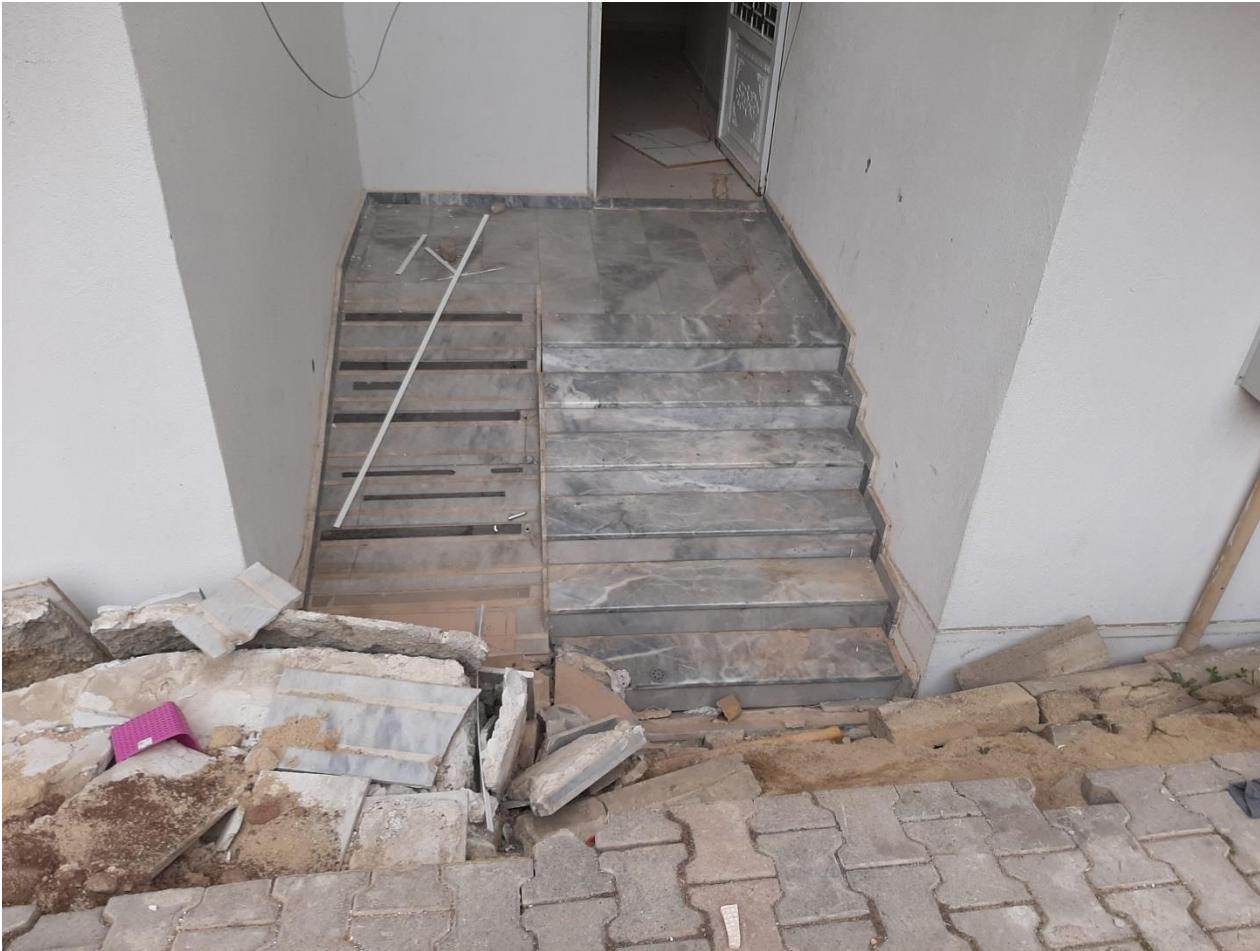
اثرات روانگرایی بر عملکرد ساختمان ها

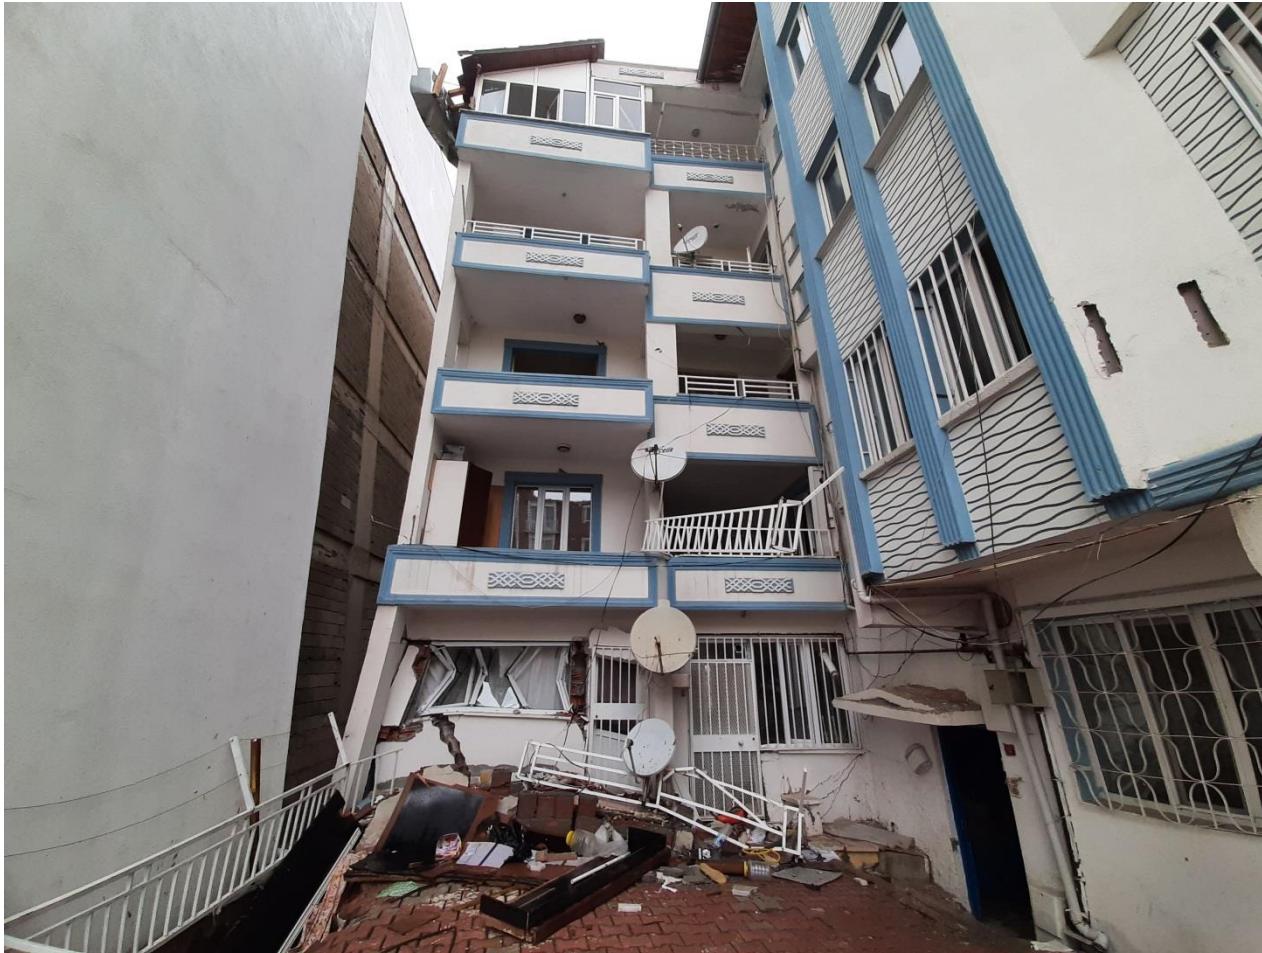
اثرات روانگرایی بر عملکرد ساختمان ها

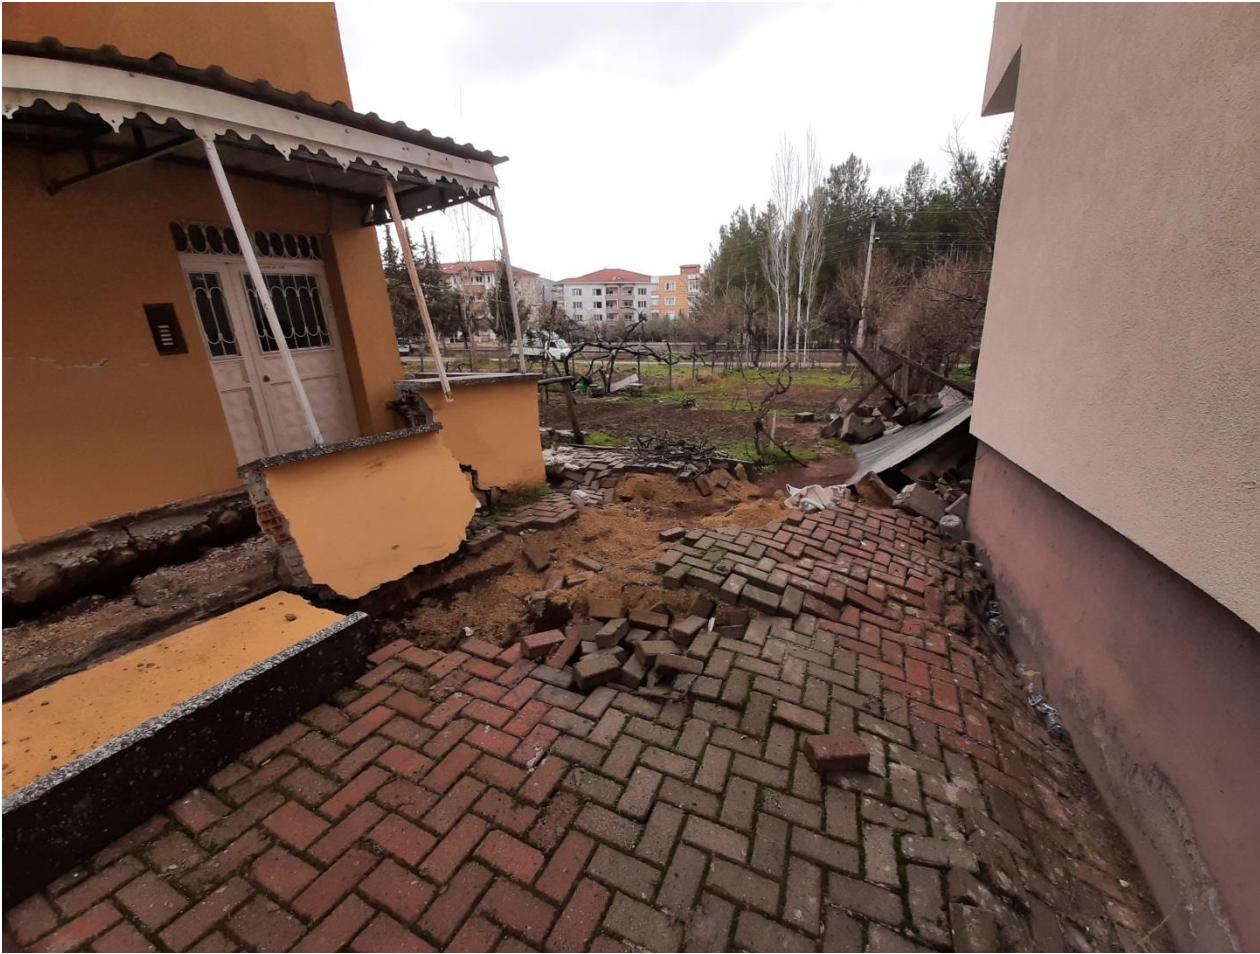
اثرات روانگرایی بر عملکرد ساختمان ها

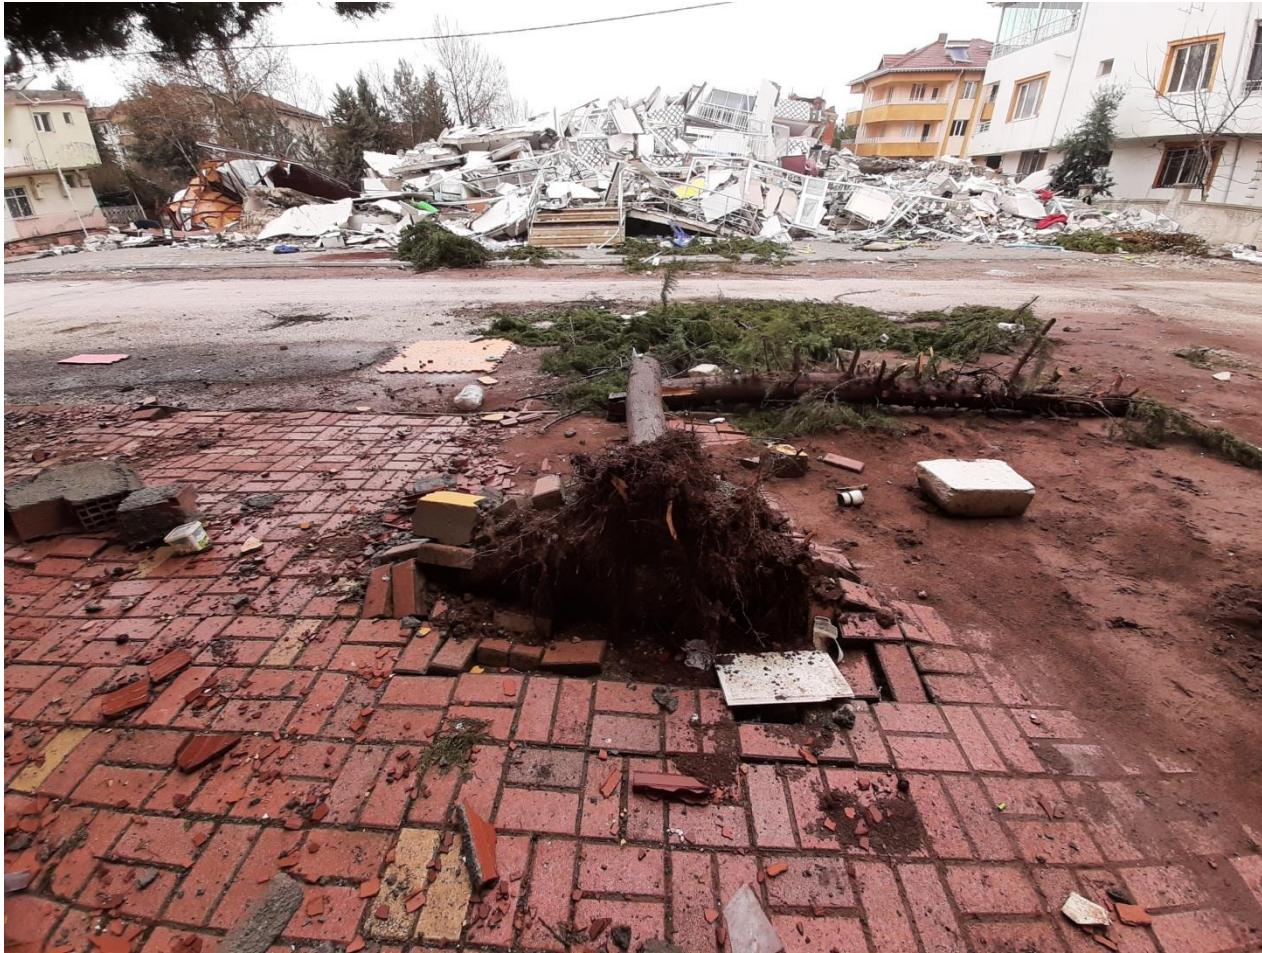
اثرات روانگرایی بر عملکرد ساختمان ها

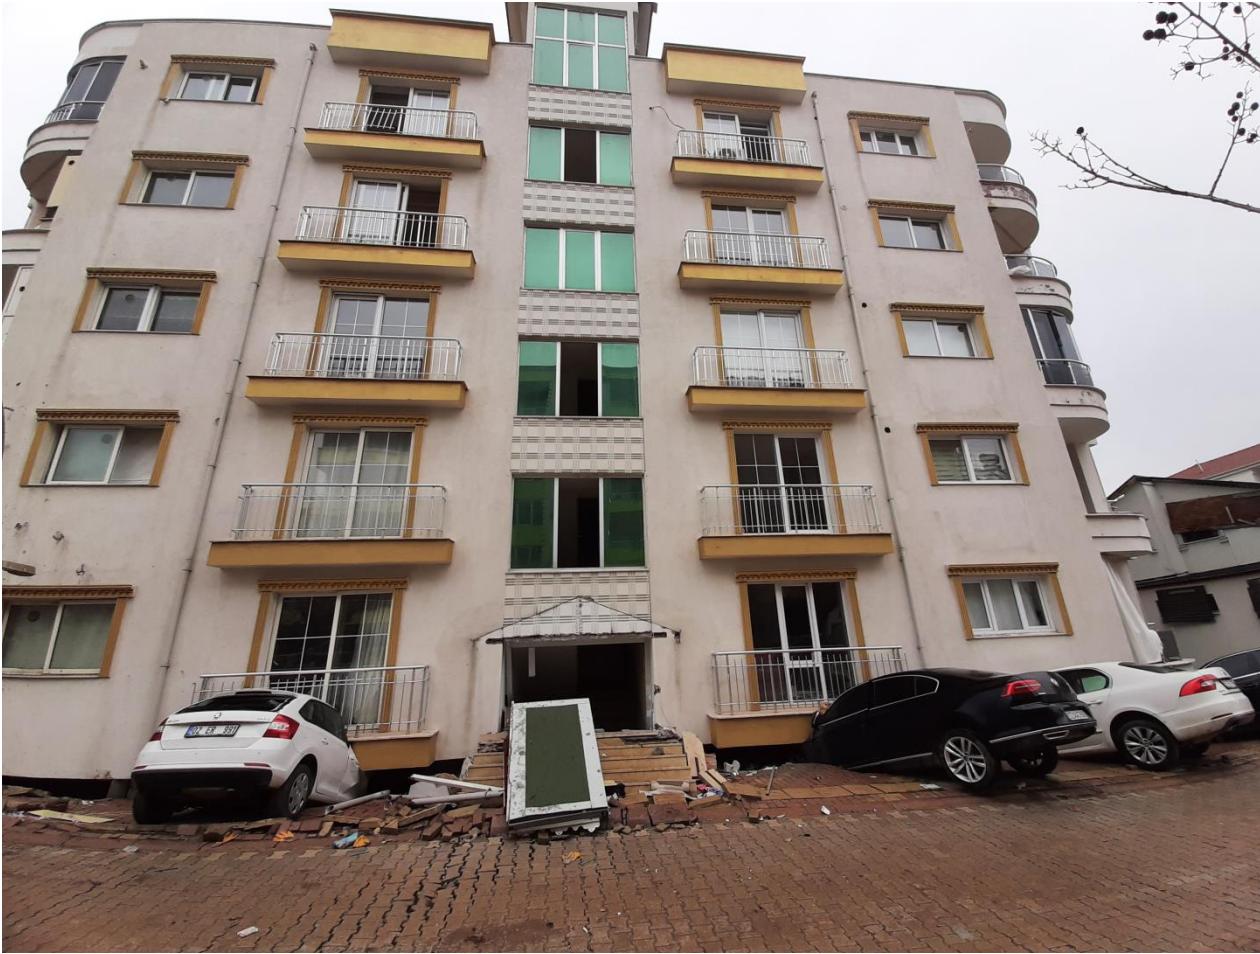
اثرات روانگرایی بر عملکرد ساختمان ها

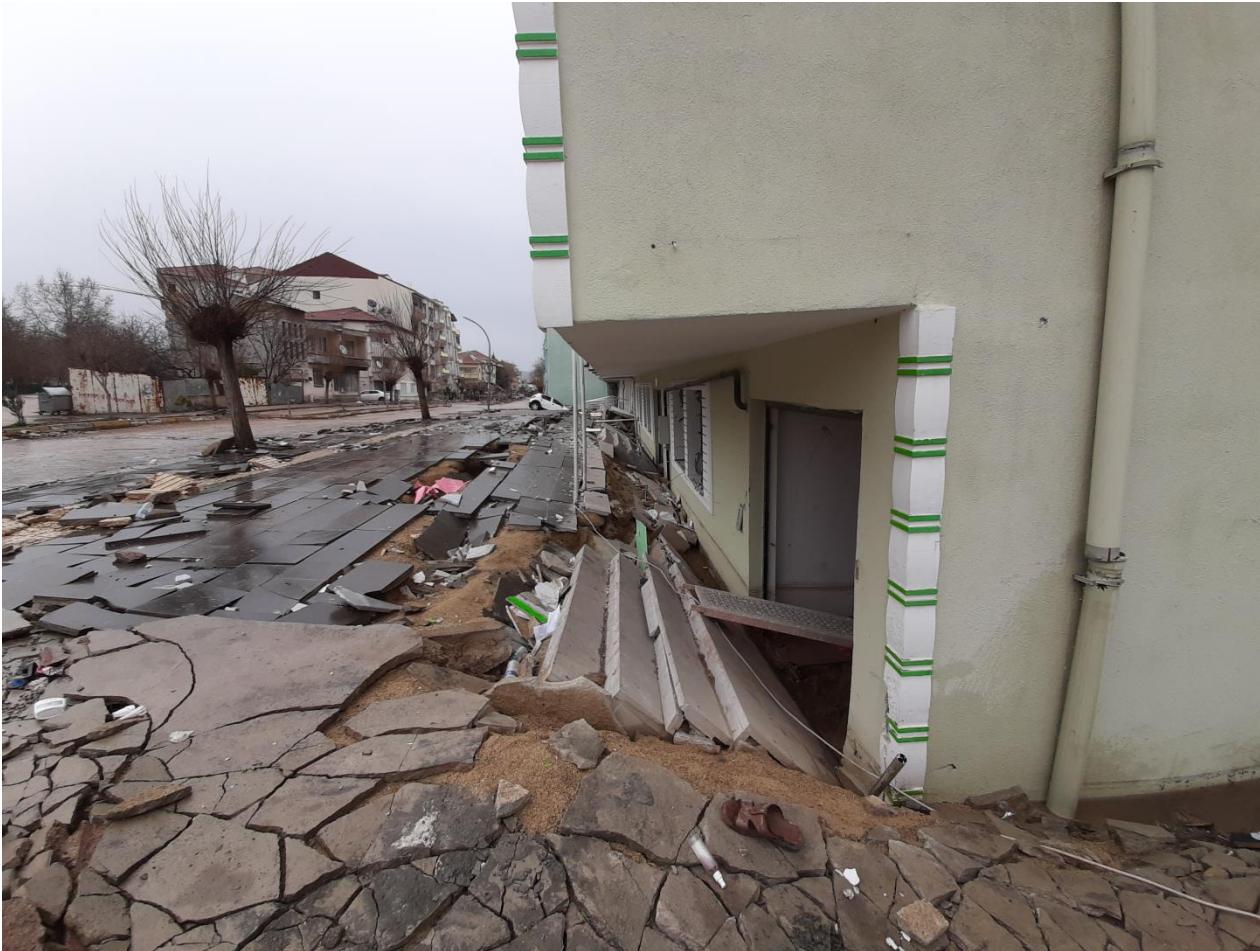
اثرات روانگرایی بر عملکرد ساختمان ها

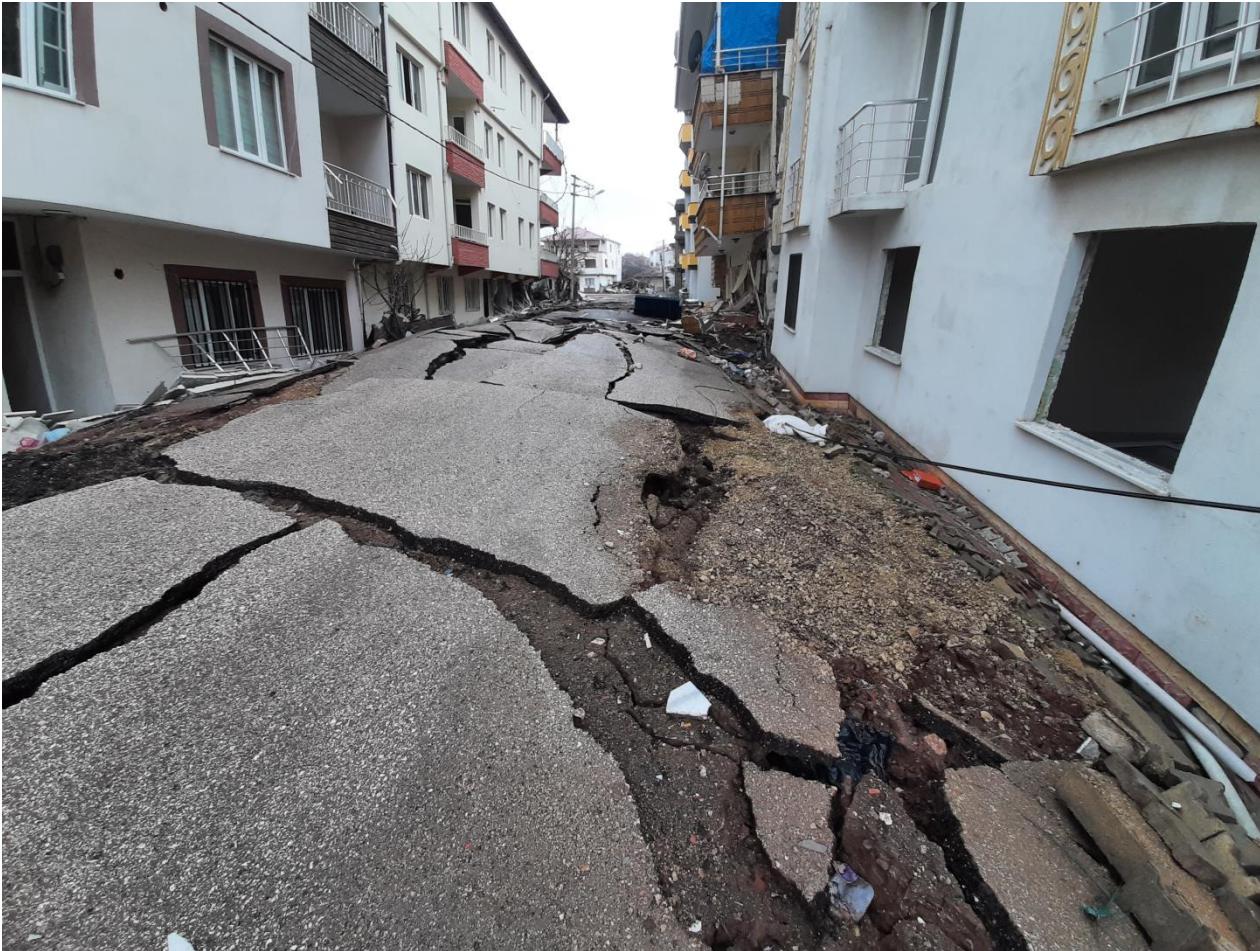
اثرات روانگرایی بر عملکرد ساختمان ها

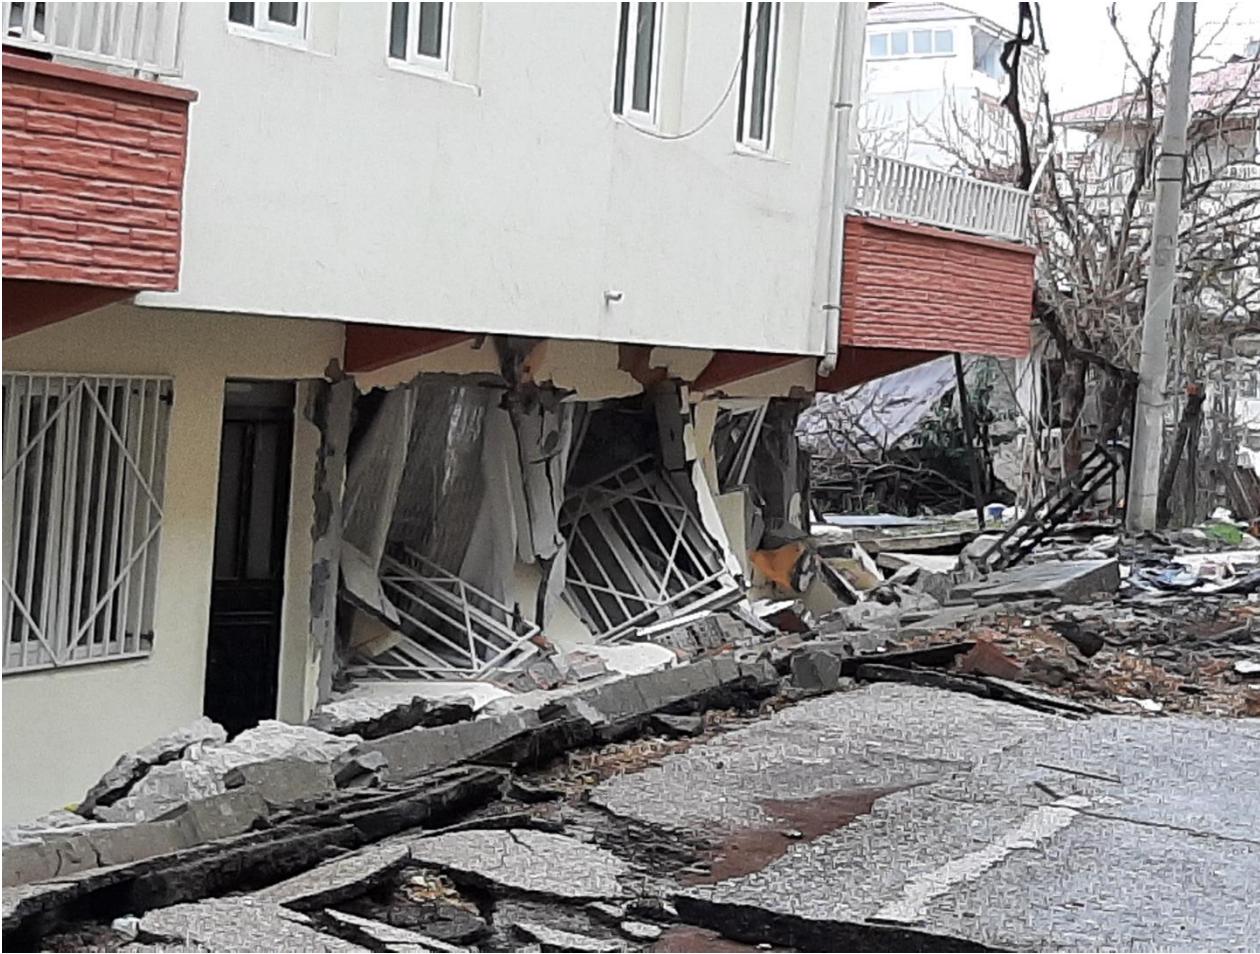
اثرات روانگرایی بر عملکرد ساختمان ها

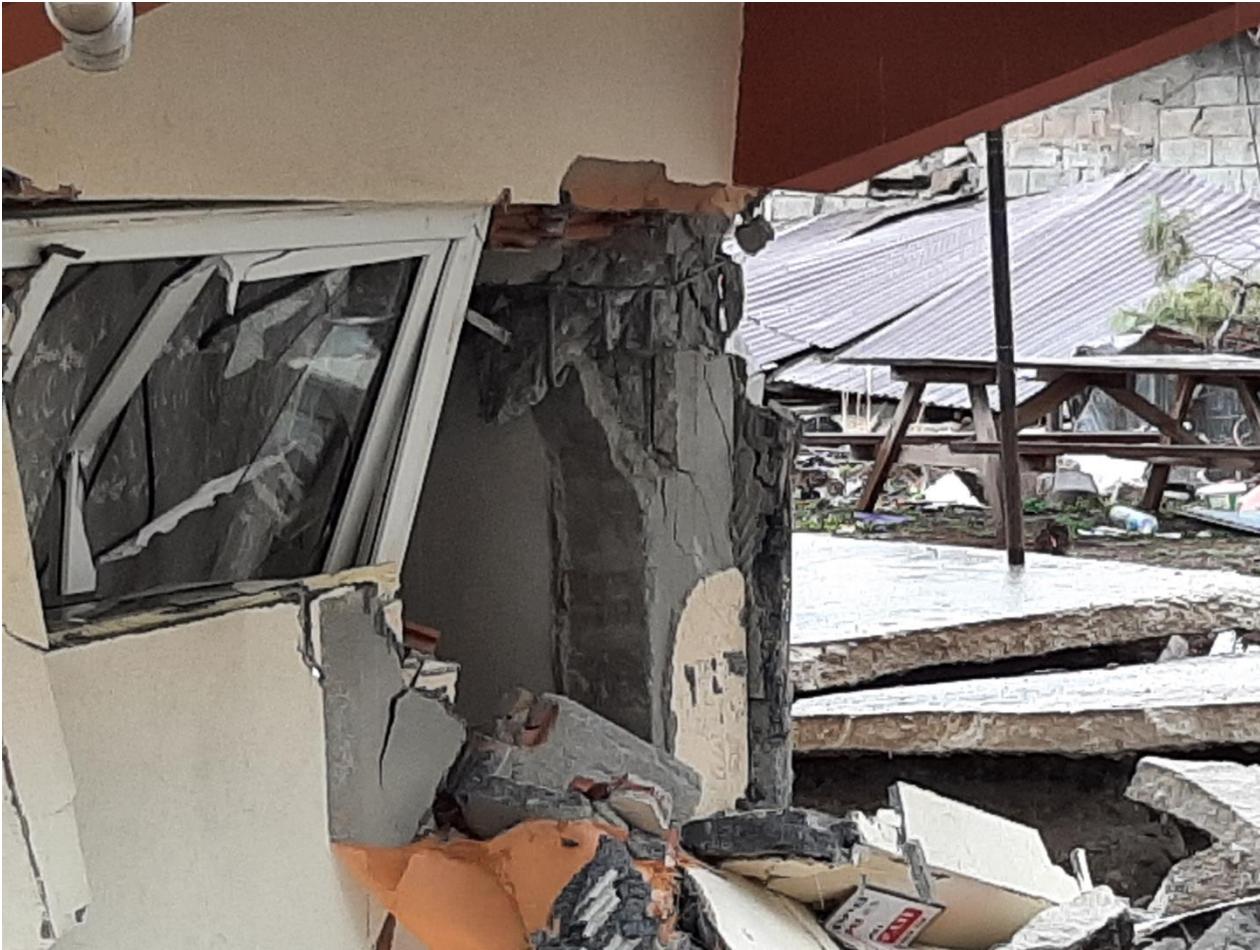
اثرات روانگرایی بر عملکرد ساختمان ها

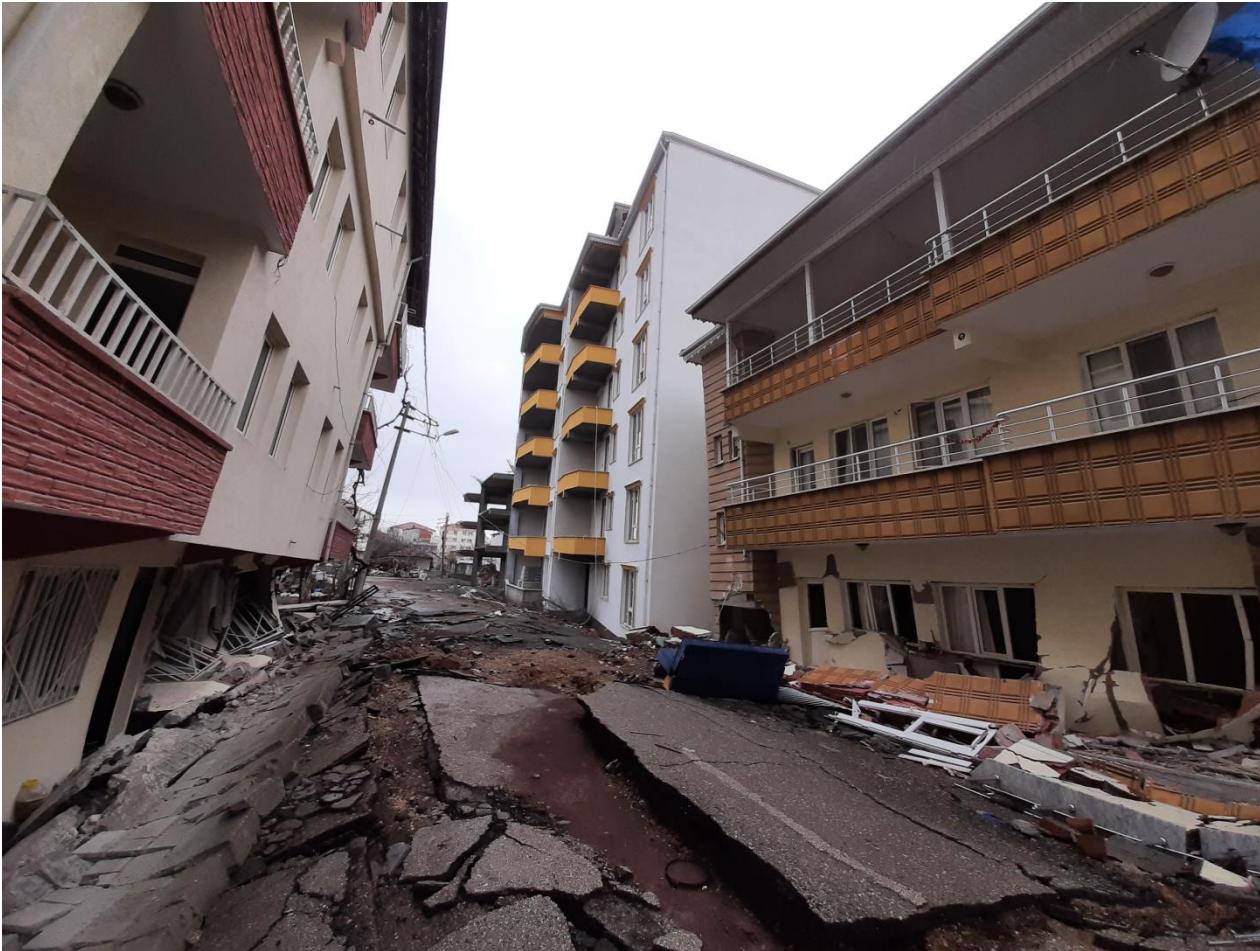
اثرات روانگرایی بر عملکرد ساختمان ها

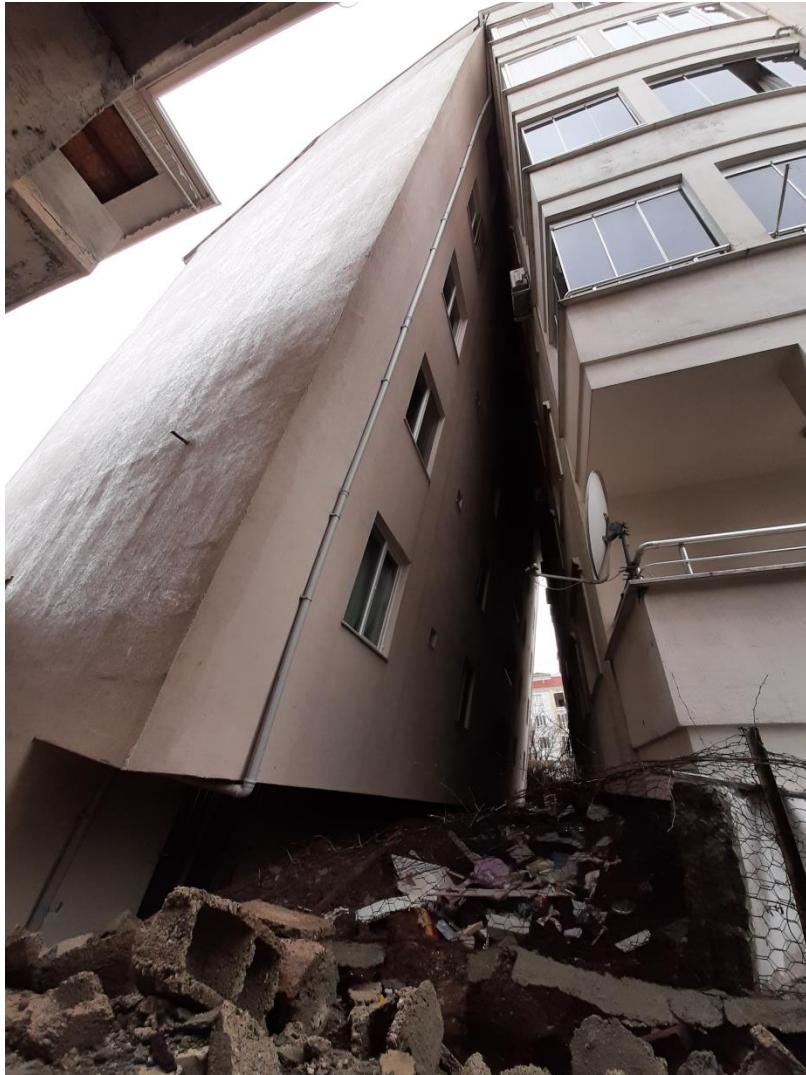
اثرات روانگرایی بر عملکرد ساختمان ها

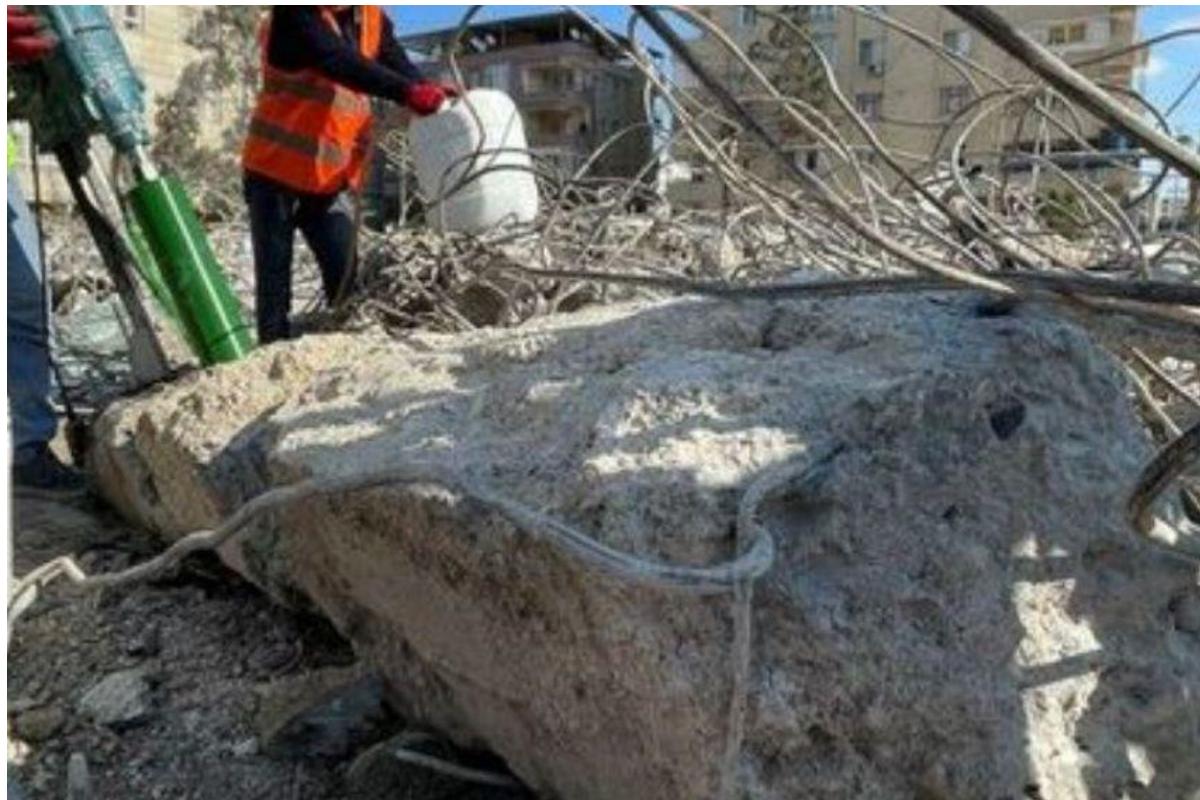
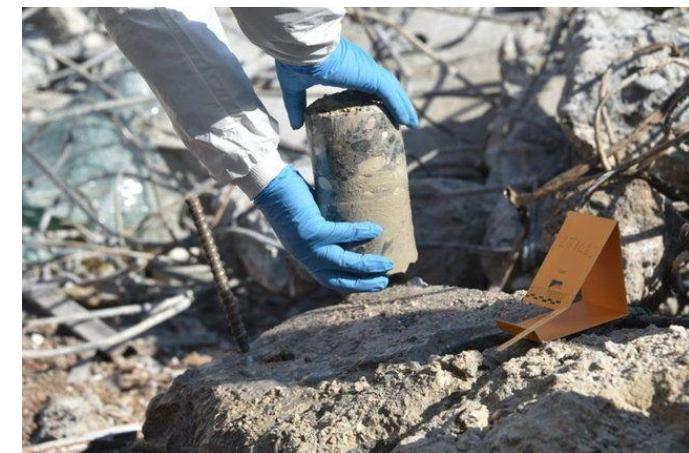
دستور دادستانی برای نمونه برداری از بتن ها

- به دستور دادستانی کل ۱۰ استان کشور، نمونه برداری از آوارها توسط آزمایشگاه های ساختمانی با همراهی پلیس انجام شد.
